17° SIACOT **Tierra** Identidades

Seminario Iberoamericano de Arquitectura y Construcción con Tierra

17° SIACOT
Seminario Iberoamericano de
Arquitectura y Construcción con Tierra
"Tierra - Identidades"

La Paz - Bolivia
FAADU-UMSA / PROTERRA
2017

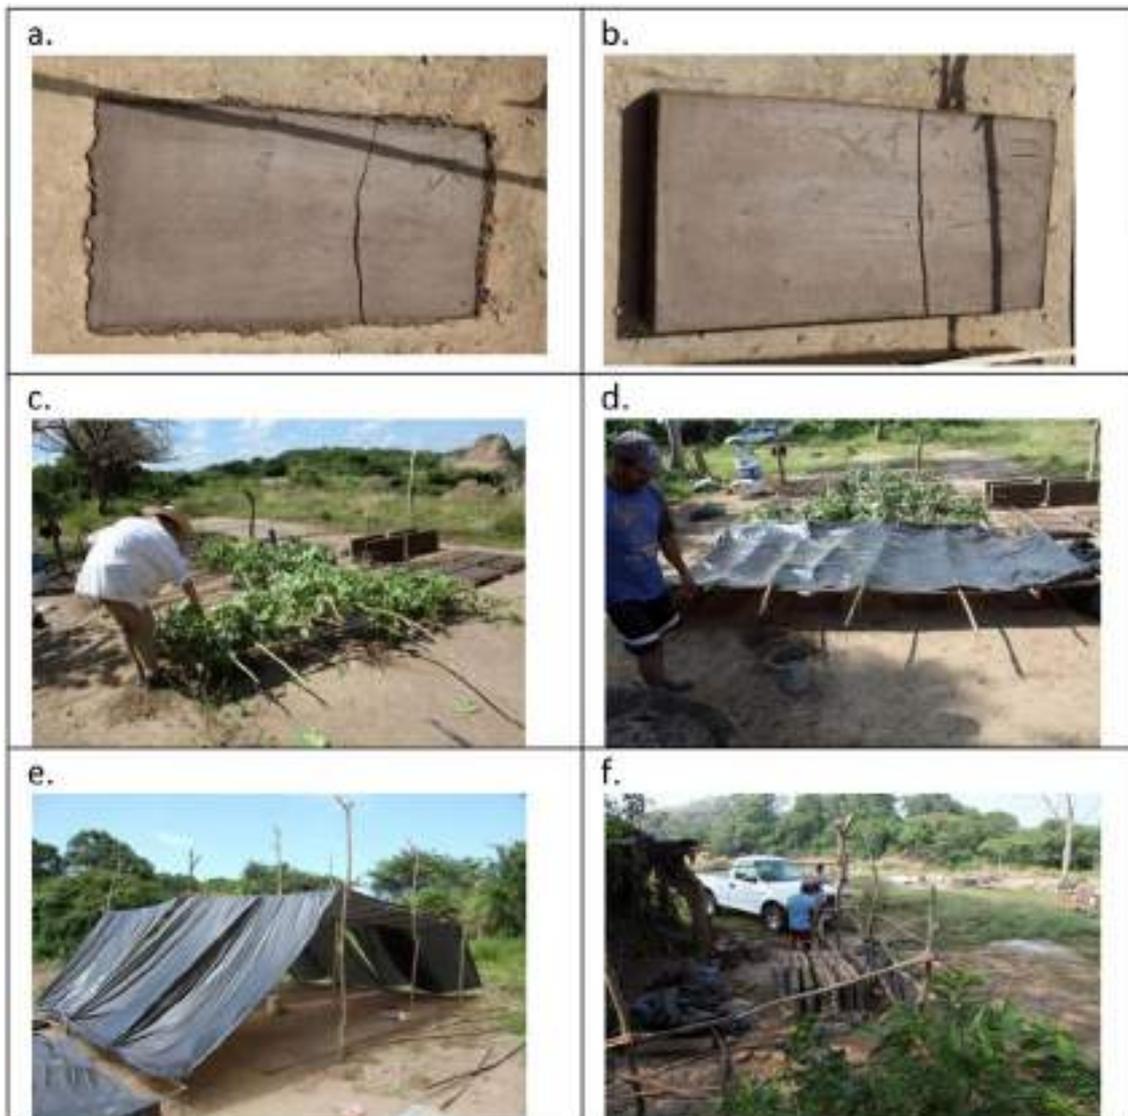
Figura 1. Manufactura de adobes en hoyo y en molde

Las primeras series, tanto de hoyo como de molde, desarrollaron grietas profundas a aproximadamente un tercio del largo del adobe (tabla 1 y figura 1 a-b).

Se modificó entonces la forma de manufactura. Al principio se elaboraban los adobes echando tres bolas de barro a lo largo del molde (lo que cabía en las dos manos juntas), lo que llevó a sospechar que al macizar quedaban partes mal integradas. Se varió la manufactura usando dos grandes bolas de barro, luego vertiendo la mezcla en una sola vez de la carretilla. También se colocó una cama de arena al fondo del molde para permitir la contracción durante el fraguado. A pesar de todo ello, el patrón de fisura a un tercio del largo del adobe se siguió marcando en la mayoría de los adobes manufacturados (66%).

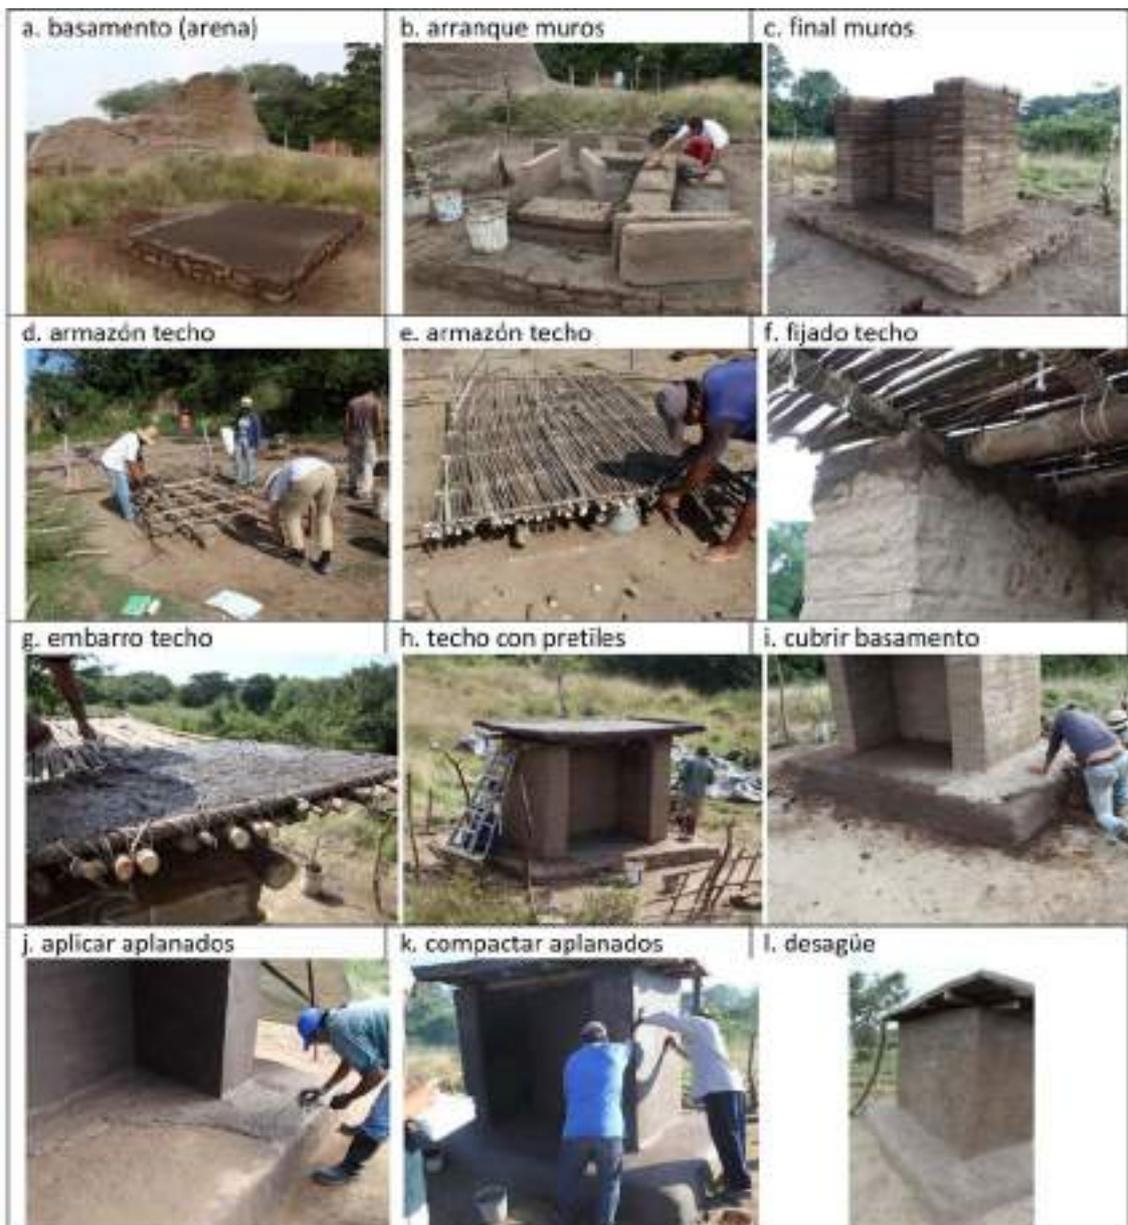
Figura 2: Secuencia de construcción

cementante de tierra limo-arenosa cribada (en criba de 0,5 cm). Se empezó el 6 de diciembre colocando una capa de cementante de 5 cm de espesor (76 L) en la que se pusieron los cinco adobes, cuidando su alineación individual con nivel de albañil (de aluminio de 61 cm y dos burbujas), la distancia y nivel entre los cabezales norte y sur se midió con flexómetro y nivel de línea. En la siguiente hilada se colocó en arreglo cuatrapeado cada adobe sobre una capa de cementante de 2 a 2,5 cm de barro, empezando con los de las esquinas (SE y NE). Por el cuatrapeo, fue necesario cortar adobes en dos en cada hilada par, lo que se hizo primero con machete, pero luego resultó más fácil con sierra de madera. Se colocaban tres hiladas, que se dejaban secar hasta el siguiente día (figura 2.b). La verticalidad se verificó con plomada de albañil. Se levantaron 15 hiladas (terminando el 10 de diciembre), en vez de las 16 programadas, debido a que los adobes disponibles aun no estaban suficientemente secos. La altura total alcanzó, por el cementante, 1,65 m (figura 2.c). No hicieron falta andamios: a esta altura se podían alzar todavía los adobes desde el andador.

El 15 de diciembre se pudo observar que varios adobes se partieron, principalmente en la mitad sur del edificio (donde el relleno del basamento es más espeso). Hay dos patrones: grietas verticales que inician en las juntas de adobes de hiladas impares y atraviesa el

espesor del adobe y cementante de la hilada par; y agrietamiento por compresión de los cabezales del muro sur (los dos medios adobes inferiores de hilada par). Estas fisuras se pueden relacionar con el asentamiento del relleno de arena por el peso del muro (3.750 kg de 75 adobes, sin contar el peso del cementante, cuyo volumen se calculó en 0,22 m³).

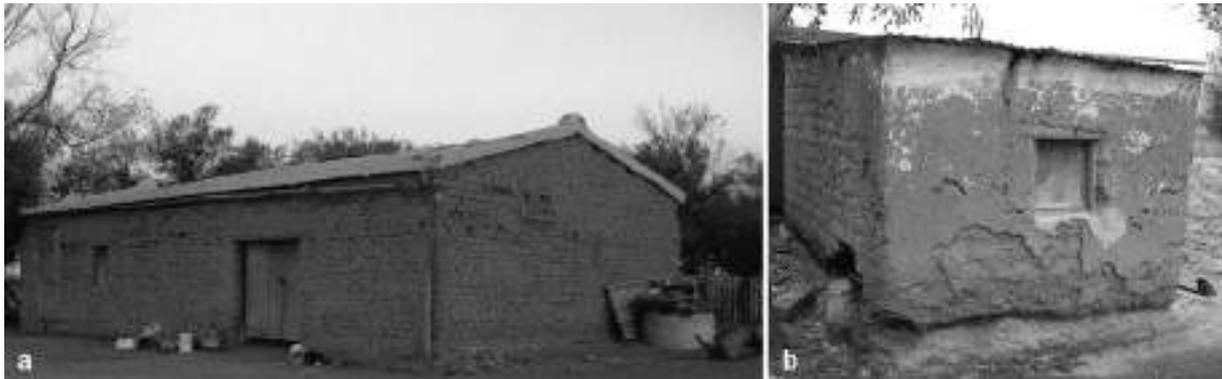
Figura 1. Puesto del 11: a) Galpón; b) Vivienda rural (acervo de los autores)

actualmente no cumple su función original. A unos 30 metros se localiza la pequeña vivienda rural, de planta rectangular con 12,81 m².

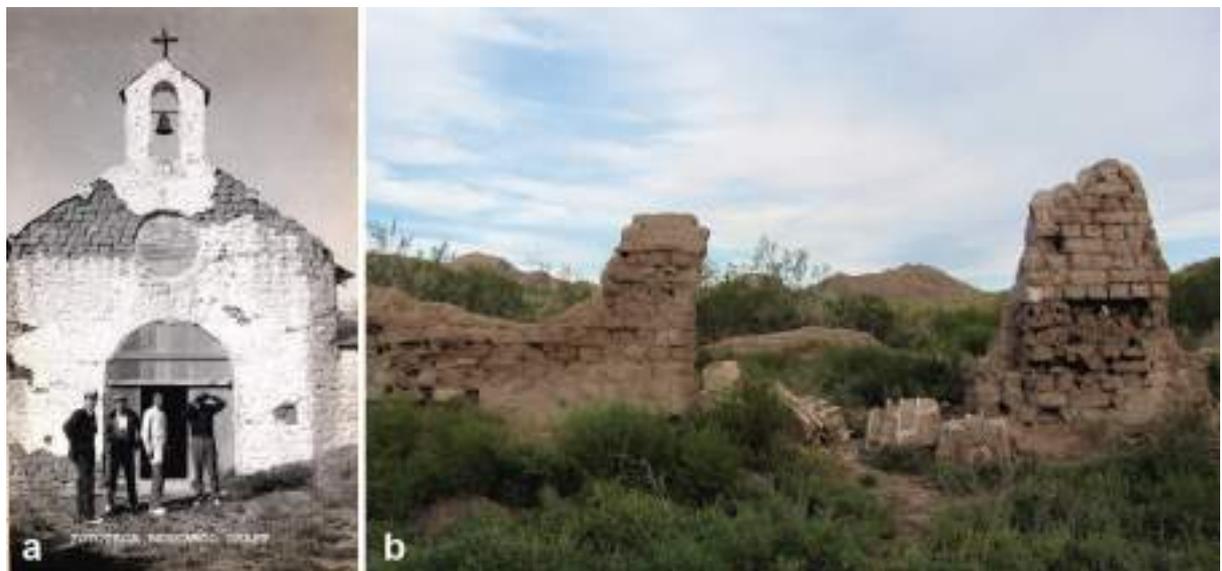
Figura 2. La Casona: a) foto histórica tomada desde el patio interno con vista de la capilla que se encontraba dentro de la vivienda (1957) (Colección Héctor Perrin Domecq); b) estado actual (acervo de los autores)

Por otro lado, la Casona (RC N° 332) fue una vivienda propiedad de la familia Gallardo de lo que hoy se conservan sus muros en un estado muy avanzado de deterioro (figura 2). Fue ocupada entre 1943 y 1965, y habría estado compuesta por unos 14 ambientes (habitaciones, cocina, despensa, caballería y capilla, entre otros) junto con un patio interno. Presentaba una superficie aproximada de unos 960 m². Los materiales con los que se resolvieron los muros son mamposterías de adobe y cimientos de piedra asentadas con mortero de cemento. Según el material fotográfico⁶, las cubiertas fueron de chapa acanalada. Los restos de revoques que se preservan dan la pautan de que habrían sido a base de cemento. Se conservan restos de los dinteles de madera, presumiblemente de caldén. Algunos de los ambientes presentan tanto subdivisiones internas (con paredes más angostas) como también pequeños hogares localizados en algún vértice. Este recurso cultural se encuentra abierto a visitación, siendo uno de los senderos interpretativos más visitados del área protegida (Molinari; Romiti)⁷.

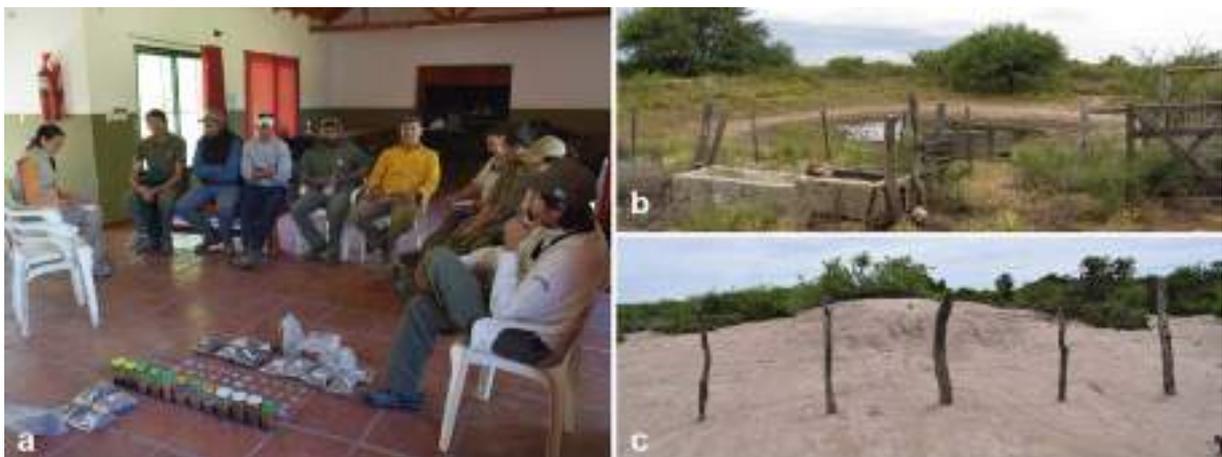
Figura 3. a) reunión con personal del PNLC evaluando los tipos de tierra y su aplicación; dos sectores de muestreo de tierras: b) Tajamar del Puesto del 11; c) Tajamar cerrado.

En una segunda campaña de campo, durante noviembre de 2016 y con el trabajo conjunto de los agentes de área protegida, se procedió a identificar distintas fuentes de aprovisionamiento de tierras potencialmente utilizables en la etapa experimental y, posteriormente, en la intervención de las estructuras construidas en tierra. Se colectaron un total de nueve muestras de tierras, complementándose con cuatro muestras de material de adobe de distintas construcciones, tres de las construcciones a conservar y una cuarta de una construcción demolida (figuras 3 y 4).

Tras colectar las tierras, se realizaron ocho pruebas *in situ* (brillo, test del vidrio⁹, exudación, caída de la bola, lavado, cinta, cordón y resistencia seca) siguiendo las indicaciones del instructivo de prácticas de campo (Neves et al., 2009). La evaluación general arrojó la presencia de dos tierras arcillosas, tres tierras arcillo limosas y el resto eran tierras limo arcillosas o areno limosas. En función de la evaluación general, fueron descartados tres tierras y el resto fue preparado para realizar diversos análisis en laboratorio (tablas 1 y 2).

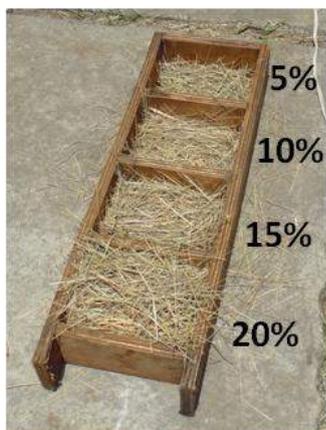
Figura 1. Dosificación mediante porcentajes de volumen de fibra vegetal

Se elaboraron 20 adobes cada día: el día 1 con paja de páramo: el día 2, con fibra de cabuya; el día 3, con fibra de abacá; y, el día 4, con cáscara de arroz. Una vez terminados los adobes, se procedió al etiquetado para hacerles el seguimiento correspondiente y poder

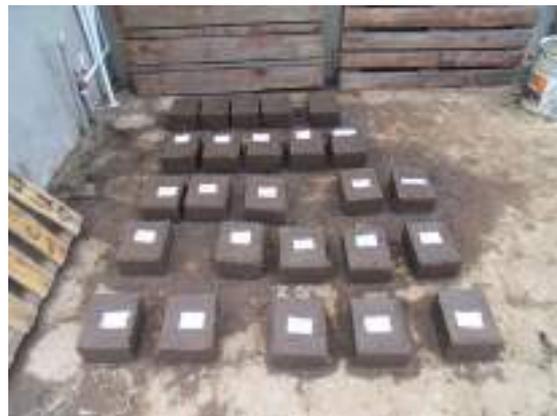
Figura 2. Etiquetado de adobes

diferenciar a cada una de las dosificaciones y las fibras utilizadas, como se observa en la figura 2.

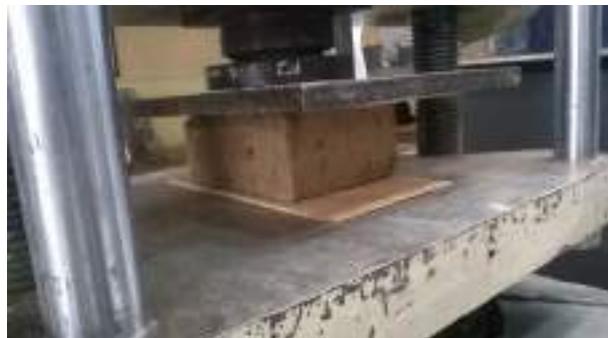
Figura 4. Ensayo a la compresión

Con los datos de las pruebas de compresión se procedió a sistematizarlos, promediándolos hasta obtener los resultados que se expone en la tabla 6. La norma ecuatoriana NEC 2011, en el caso de sistemas constructivos en tierra, dispone la observancia de la norma peruana E.0.80, la misma que ha sido actualizada en abril del 2017, y estipula, en el artículo 8, un mínimo aceptable para la resistencia a la compresión de los adobes de 1,0 MPa (10,2 kgf/cm²), por lo tanto todas las muestras ensayadas cumplen con la norma.

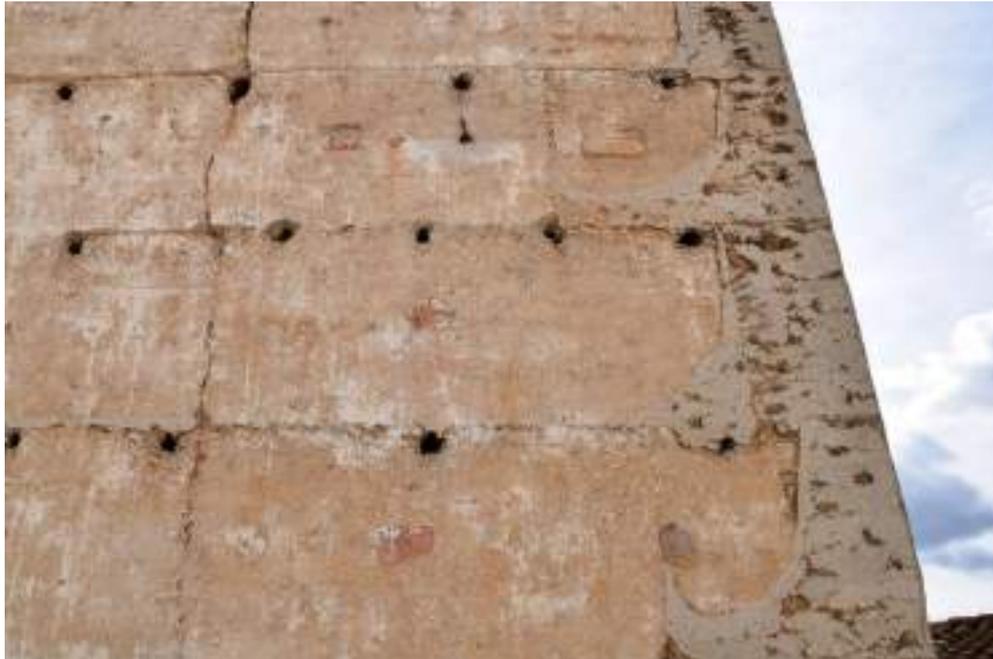
Figura 3. Detalle de una construcción tradicional ejecutada con la técnica de la tapia real con brencas y rafas de yeso careada con piedra, con un único mampuesto aislado en posición central por tapiada (Barrio de Benacacira, Chelva)

c) Tapia real con brencas y rafas de yeso careada con piedra (Figura 3)

Se trata de una evolución de la variante anterior, que extiende el suplemento de mortero de yeso a las juntas horizontales entre hiladas de tapia, protegiendo así estos puntos críticos del muro de la entrada de agua de lluvia. El mortero extendido en las juntas adopta una forma ondulada o de media luna que da lugar a las características brencas de yeso, las cuales facilitan la compactación de la tierra en el interior del tapial al reducir el número de esquinas.

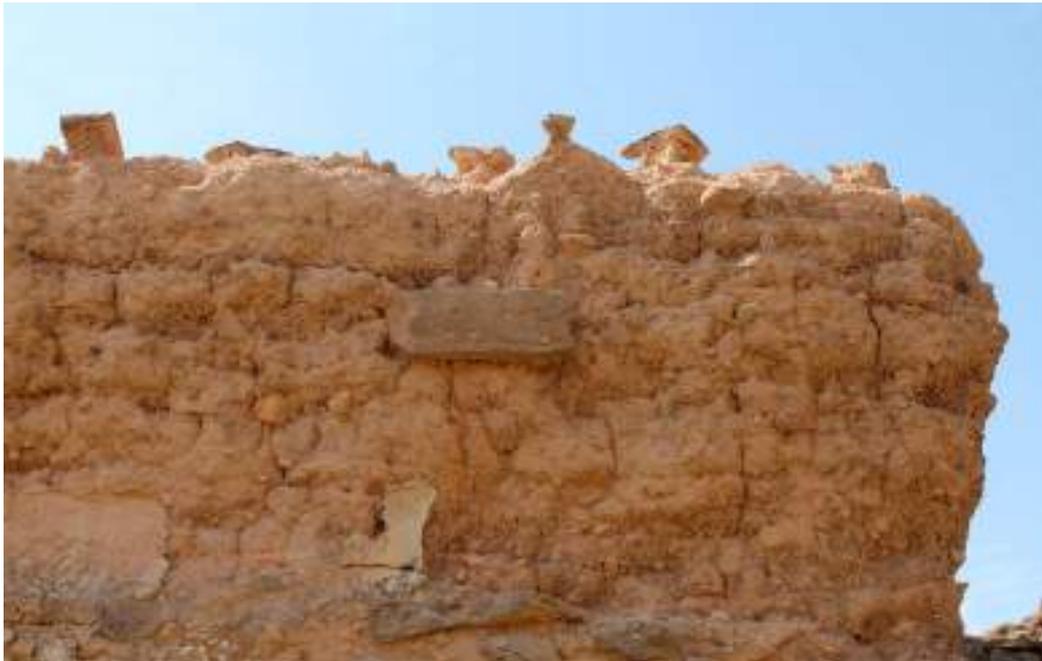
Figura 6. Detalle del descalce de un mampuesto en posición central en un muro de tapia careada con piedra (Campo Arriba, Alpuente)

En la coronación de los muros se acusa la presencia de grietas y fisuras de entidad variable, pérdidas de plomo y abombamientos debidos a los empujes de la cubierta en las fábricas de tierra y a las intervenciones en el inmueble dirigidas a modificar las dimensiones de los vanos, que alteran el sistema de transmisión de cargas. Por otra parte, si la coronación ha perdido los elementos de protección, se aprecia un progresivo proceso de degradación material y estructural.

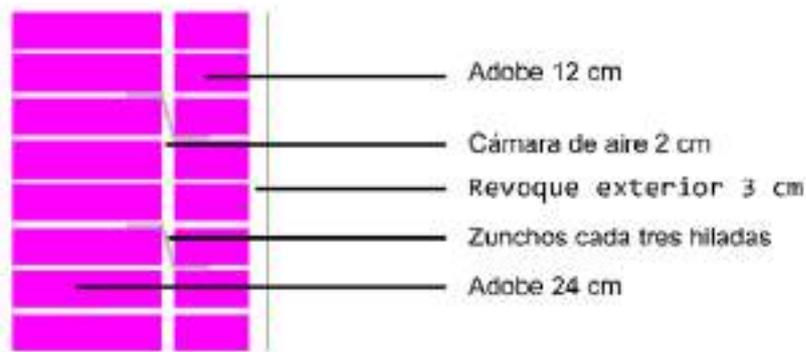
La composición del muro es de adobes de 12 cm y 24 cm de espesor y cámara de 2 cm de espesor + revoque exterior rico en fibras de 3 cm de espesor (figura 2). Espesor total: 41 cm.

Figura 2 – Detalle del muro doble de adobe

Esta propuesta constructiva implica colocar una hilada de adobes perpendiculares al eje del muro (adobe “a tizón”) formando la cara interior y otra paralela al mismo (adobe “a sogá”) formando la exterior. Entre ambos, una cámara de aire de 2 cm, proporciona una resistencia térmica considerable ($0,16 \text{ m}^2 \text{ K/W}$, según la norma IRAM 11601). El espesor asegura que haya poca o ninguna posibilidad de convección, por lo cual sus cualidades aislantes se mantienen constantes a lo largo del año.

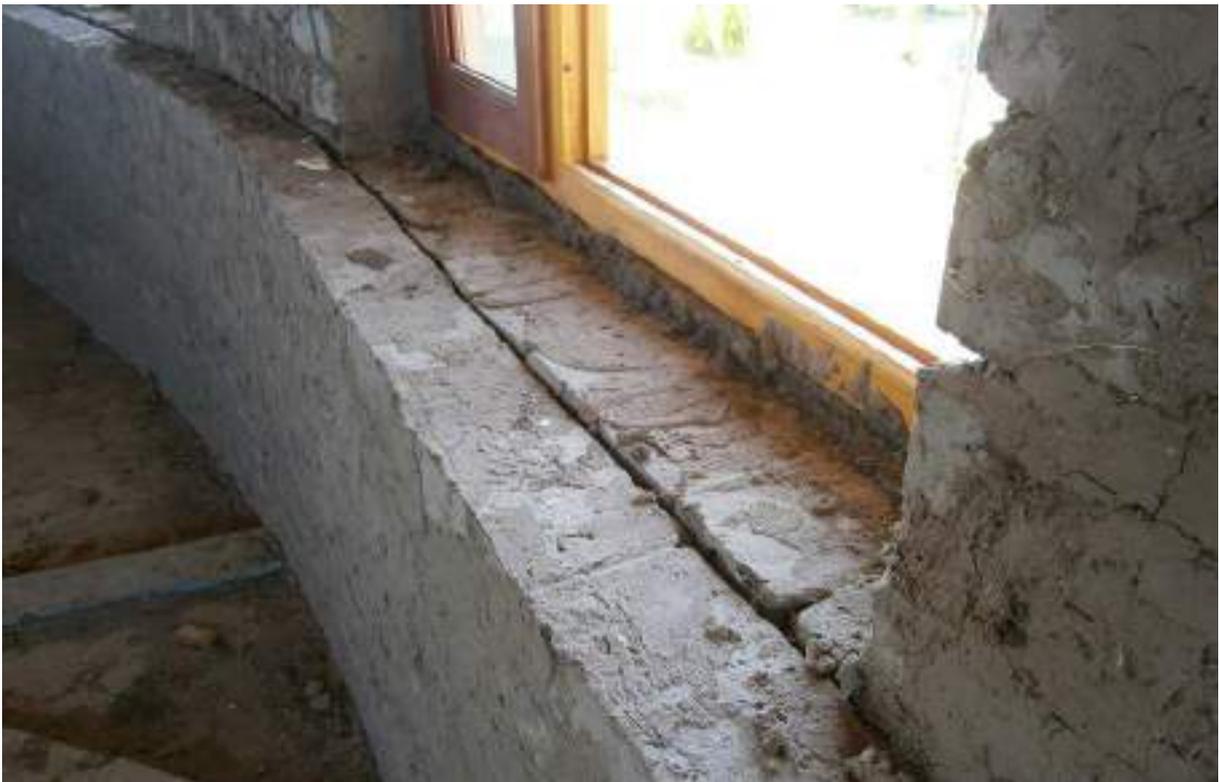
Figura 3 – Muros dobles en plena ejecución. Obsérvese la fina cámara de aire

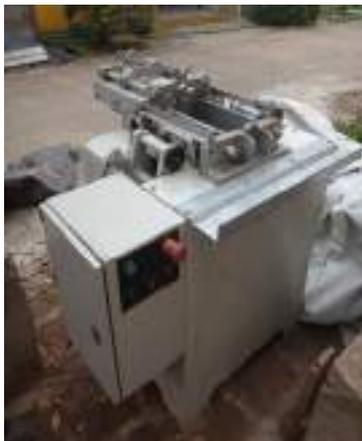
Figura 3. Prensa electromecánica

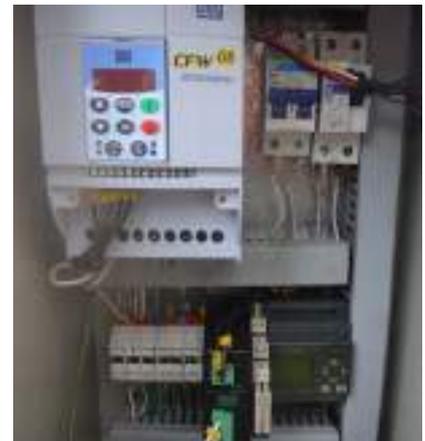
Figura 5. Tablero de PLC y reguladores

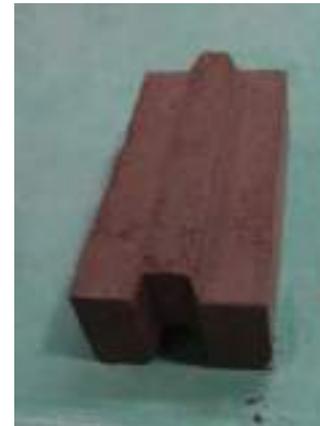
Figura 7: BTC producido por la prensa electromecánica

Es preciso mencionar que en la actualidad la prensa no permite modificar la forma del molde, motivo por el cual únicamente pueden fabricarse bloques como los de la figura 7.

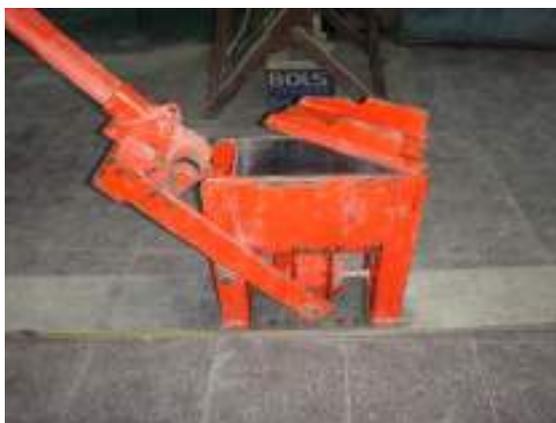
Figura 8. Prensa CINVA-Ram empleada

Con intenciones de poder contrastar los tiempos de producción de un bloque elaborado con la prensa desarrollada con los de una prensa de accionamiento manual, se realizó el mismo estudio de tiempos en la producción de BTC empleando una prensa CINVA-Ram (figura 8). Los resultados de este estudio se exponen en la tabla 3.

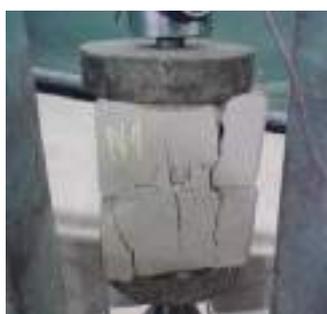
Figura 9. Probeta de BTC después del ensayo de la compresión

Para cuantificar el comportamiento mecánico de los bloques producidos por la prensa desarrollada se determinó su resistencia característica a compresión - siguiendo los procedimientos indicados por la norma española UNE 41410 (AENOR, 2008) - y su nivel de resistencia a la erosión húmeda empleando el protocolo desarrollado por el CRAterre (*Centre International de la Construction en Terre*, 1998) (figuras 9 y 10). Así mismo, con intenciones de comparar la resistencia de los BTC fabricados por esta prensa, se realizaron los mismos ensayos sobre una serie de bloques elaborados con la prensa manual CINVA-Ram.

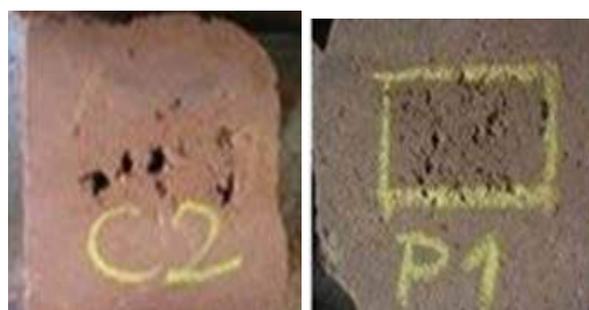
Figura 10. BTC después del ensayo de la erosión

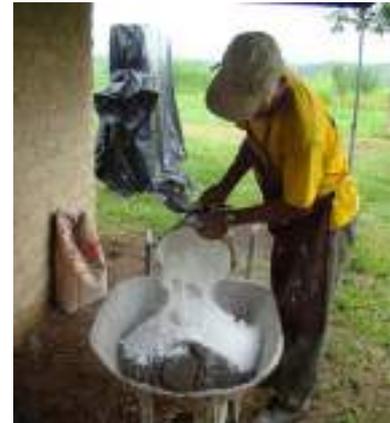
Figura 3. Preparación de la mezcla para morteros de repello

- c) Mezcla de los materiales: se prepara las mezclas de diferentes morteros, conforme indicado en la tabla 1, una superficie limpia y libre de agentes contaminantes (figura 3).

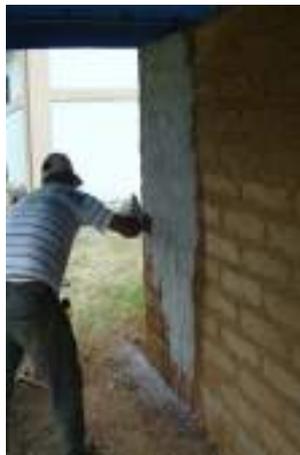
Figura 4. Colocación de primera capa de repello

- d) Colocación de los repellos: para la primera capa -azotado de la mezcla- se aplica un repello de espesor de 3 a 5 mm sobre la superficie de tierra preparada y se deja secar por un día (figura 4); en seguida, se aplica la segunda capa -sacado de la mezcla- de 5 mm sobre el azotado y finalmente se realizó el resane del cuadro de ensayo (figura 5), logrando un espesor final de repello de 10 mm como máximo

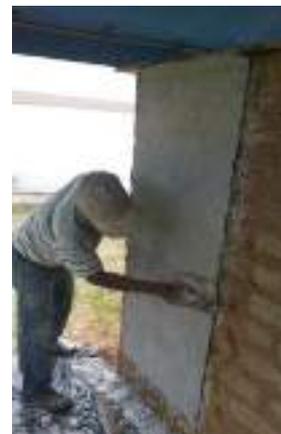
Figura 5. Colocación de segunda capa de repello

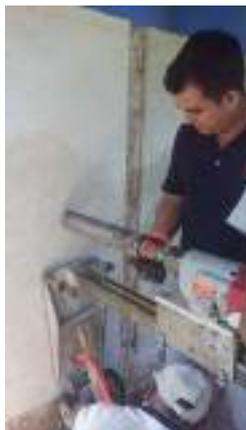
Figura 6. Ensayo de adherencia *pull-off*

La figura 6 muestra el ensayo de adherencia al mortero de repello utilizando el equipamiento portable *pull-off* (ASTM D4541) y la figura 7 el moldeo del espécimen para el ensayo de resistencia a la compresión (ASTM C109).

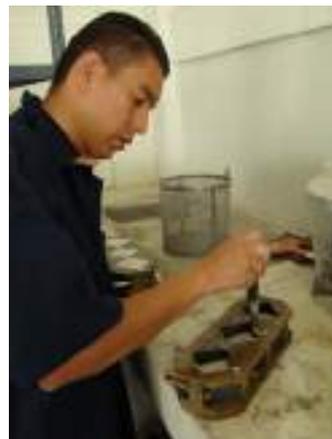
Figura 7. Moldeo de cubos de mortero

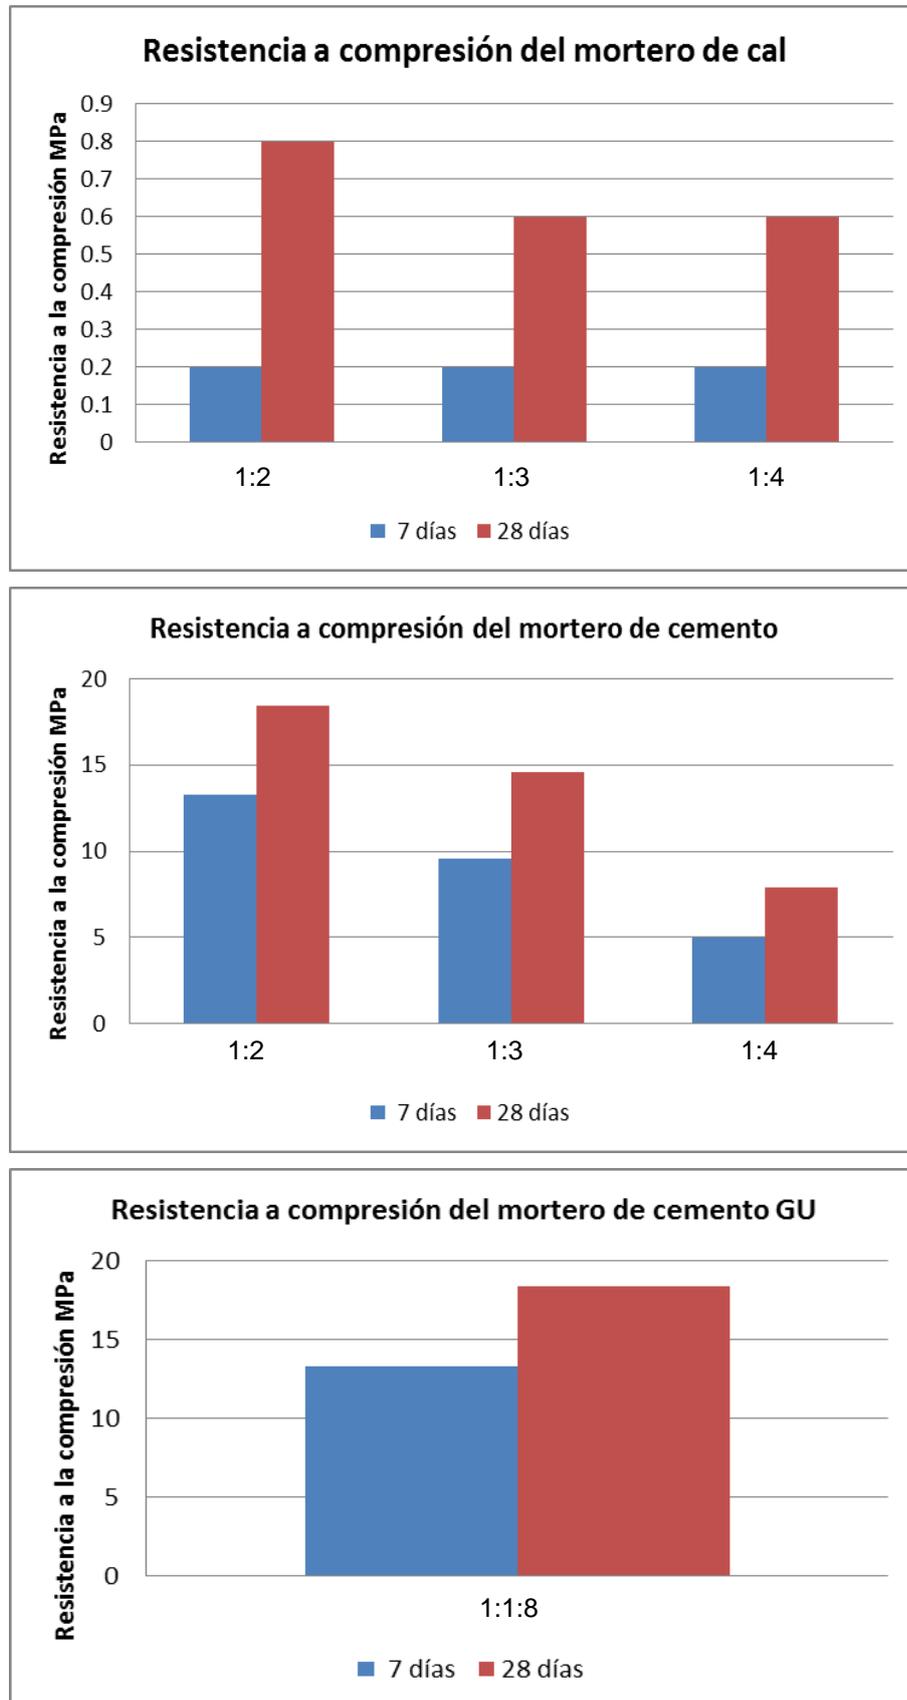
Los gráficos presentados en la figura 8 corresponden a los valores de resistencias a compresión del mortero de cal y arena, del mortero de cemento y del mortero de cemento GU, cal y arena para diferentes proporciones en las edades de 7 y 28 días.

Figura 8. Resistencia a la compresión de los morteros en diferentes proporciones y edades de 7 e 28 días

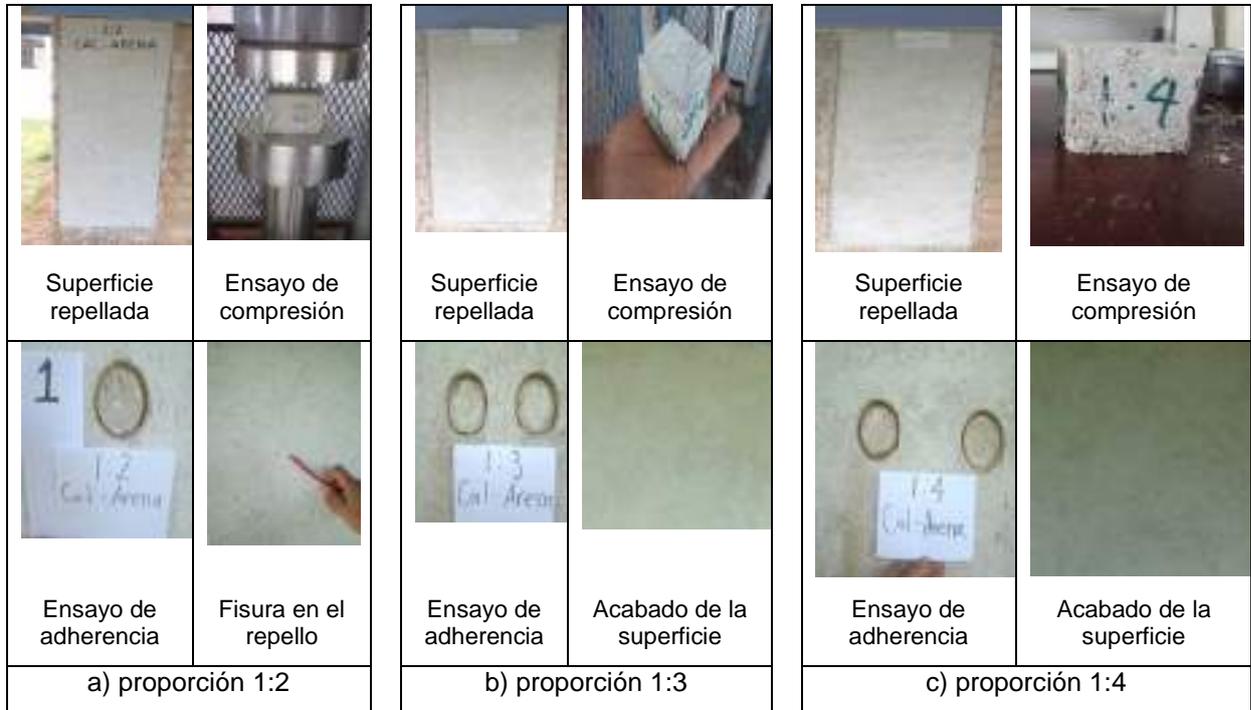
Figura 9. Aspecto de los repellos y ensayos del mortero de cal y arena en diferentes proporciones

Las figuras 9 y 10 presentan, respectivamente, imágenes de los repellos elaborados con mortero de cal y arena y mortero de cemento y arena en las diferentes proporciones ensayadas.

En general, la superficie repellada presentó pequeñas fisuras debido a contracciones plásticas. Puede observarse el desprendimiento del repello en el ensayo de adherencia *pull-off*.

Para los morteros con cal y arena la adherencia que presenta es menor que la resistencia de la pared de adobe, ya que en el ensayo hubo desprendimiento del repello de la superficie y la pared del adobe se mantuvo sin daños. Sin embargo un poco de repello quedó adherido a la pared, por lo que las capas de repello eran aún muy frágiles.

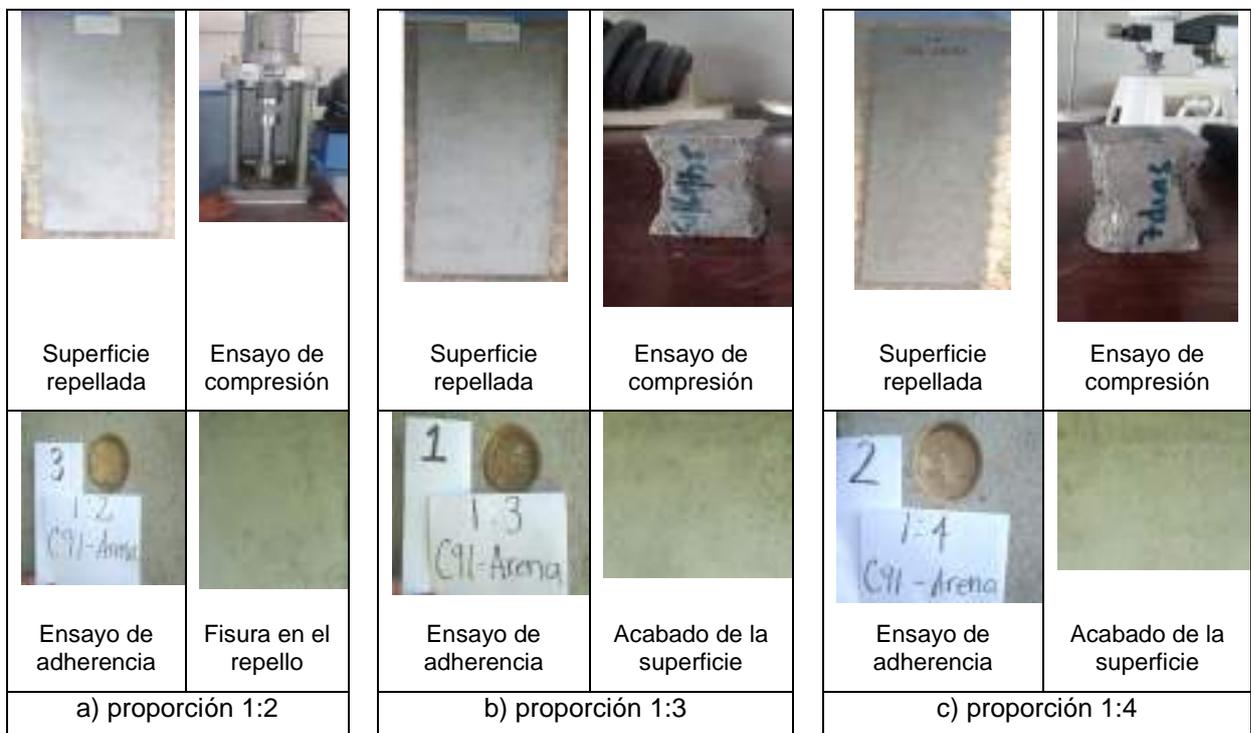
Figura 10. Aspecto de los repellos y ensayos del mortero de cemento y arena en diferentes proporciones

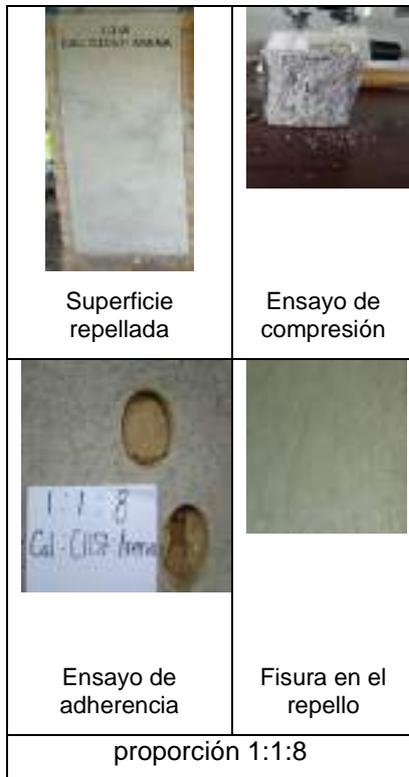
Figura 11. Aspecto del repello y ensayos del mortero de cemento GU, cal y arena

La figura 11 presenta imágenes del repello elaborado con mortero de cemento GU, cal y arena y las figuras 12 y 13 de los repellos elaborados con mortero de tierra y tierra blanca y tierra y cascajo, respectivamente. El repello de cemento GU, cal y arena, así como lo de tierra y tierra blanca, presentó pequeñas fisuras debido a contracciones plásticas; lo de tierra y cascajo no presentó fisuras.

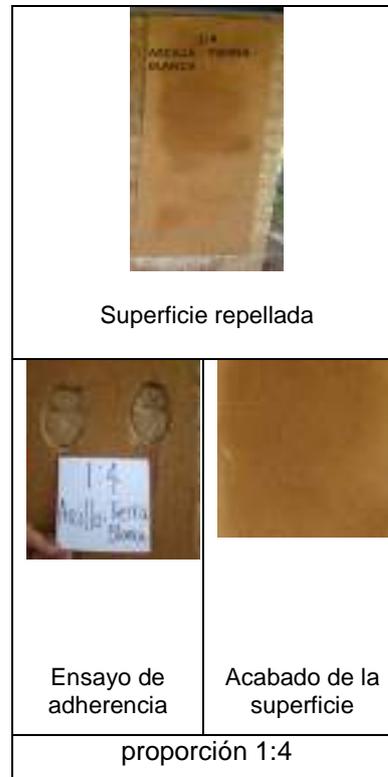
Figura 12. Aspecto del repello y ensayos del mortero de tierra y tierra blanca

Los morteros realizados con tierra presentan una adherencia que no supera la resistencia de la pared de adobe, como se puede observar en las pruebas de adherencia porque hubo desprendimiento de repello y no se presentó daños en la superficie de la pared de adobe.

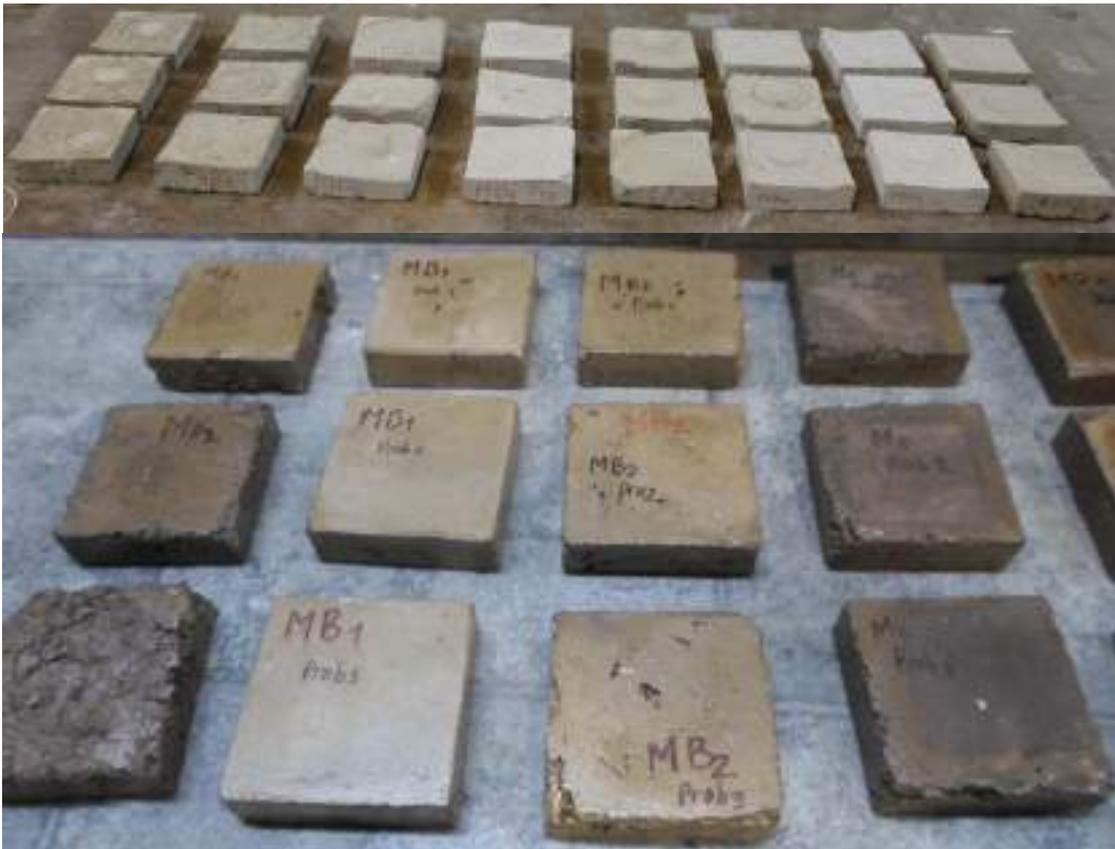
Figura 1. Probetas utilizadas para ensayo de desgaste por abrasión y absorción por capilaridad

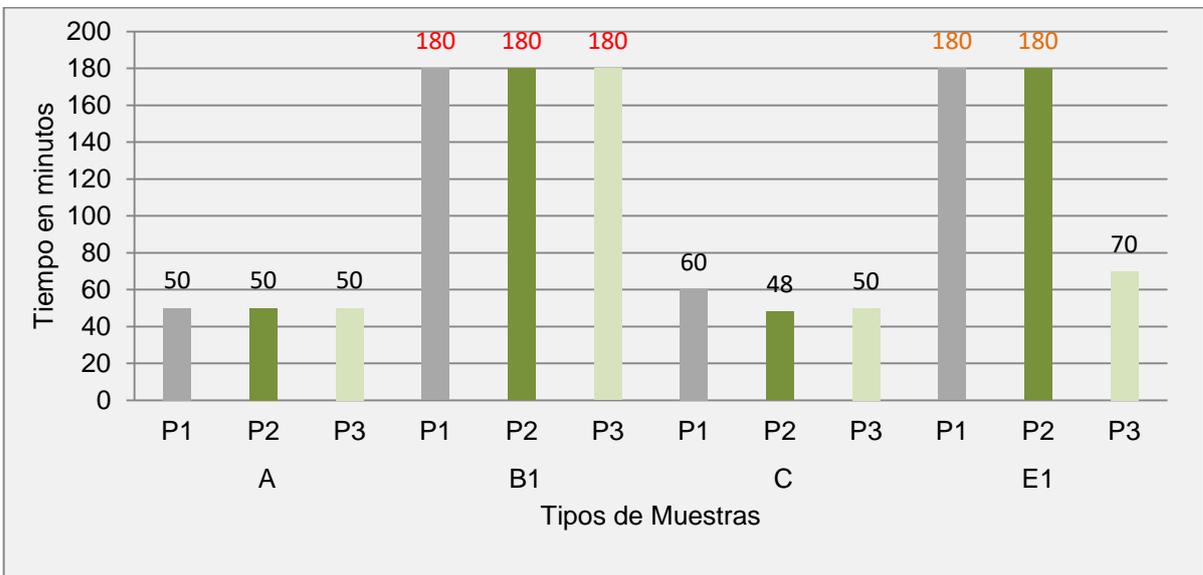
La figura 6 muestra el comportamiento de desgaste frente a la acción del agua, de 3 pinturas aplicadas a las muestras A, B1, C y E1. Las barras indican los valores obtenidos (tiempo en minutos) al someter las probetas al ensayo de goteo hasta su perforación.

Figura 6. Resultados de ensayo de goteo sobre probetas con pinturas

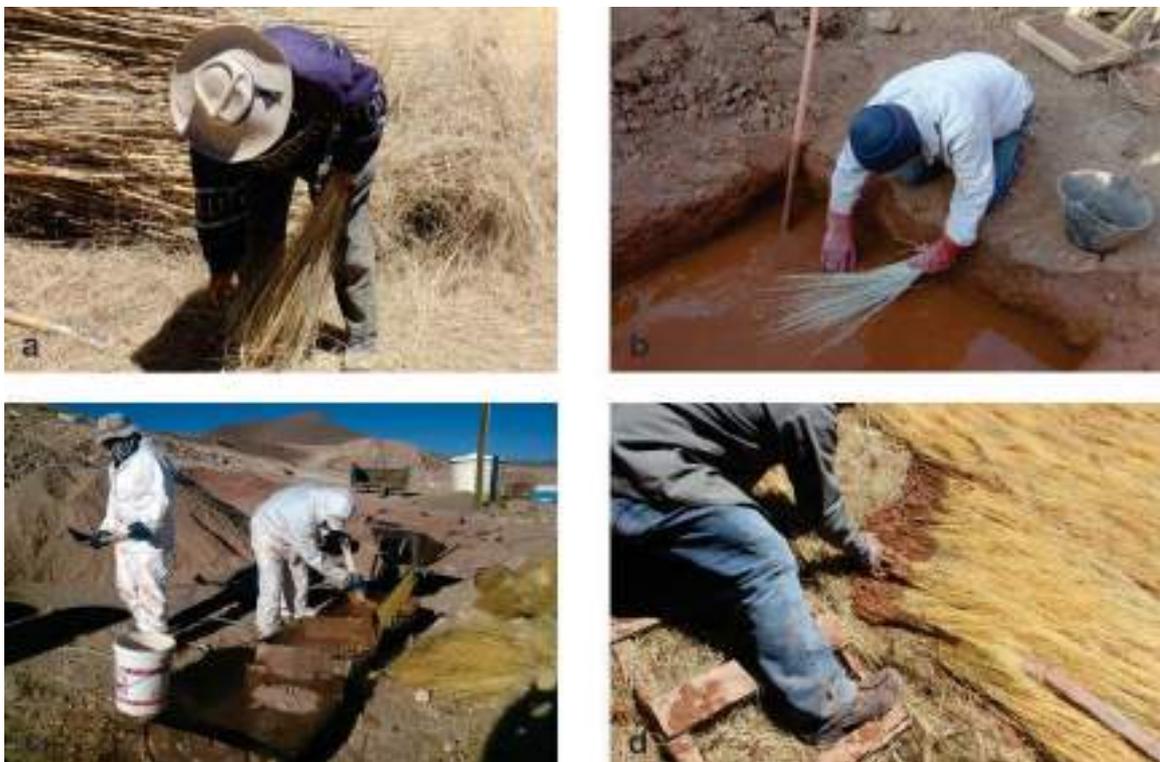
Figura 3. Distintos momentos en el proceso de repaje en los casos analizados: (a) Cochinoca, preparación de la paja; (b) Coranzulí, armado de los manojos; (c) Conchi Viejo, mezclado del barro; (d) Caspana, colocación en el techo (Fotografías propias)

procesamiento consiste en la separación de las fibras en la parte de la raíz, su limpieza y el armado de pequeños atados que pueden tomarse con una sola mano (Figura 3a). Como se verá en el próximo punto, el barro se prepara en pozos, pequeñas “kanchas” o tanques buscando que adquiera una consistencia homogénea viscosa-líquida (Figuras 3b y c). Con los materiales listos, el trabajo comienza con la colocación de una cama de paja pequeña y entreverada, que recibe diferentes nombres según la comunidad, que tiene la función de unificar la superficie de apoyo para que las irregularidades no se trasladen luego a la cubierta generándose ondulaciones donde pueda acumularse agua (Figura 3d). Los manojos de paja, ya embebidos parcialmente en el barro (Figura 3b), se colocan uno junto al otro sobre la cubierta (Figura 3d). El trabajo de colocación es el más delicado de todo el proceso y requiere de una suma de gestos técnicos que deben asegurar la distribución homogénea del barro, el adecuado solapamiento de los manojos y una terminación pareja. Habitualmente esta tarea es supervisada por una persona experimentada desde el piso quien le da indicaciones al “guayador”. Como es posible observar, toda esta tarea requiere de la participación de una cantidad importante de personas para la preparación de los manojos, el traslado y la colocación en la cubierta, incluso cuando se trata del techado de una casa. Históricamente, el techado ha sido una de las instancias sociales en las que se activaban las redes de colaboración de las unidades domésticas.

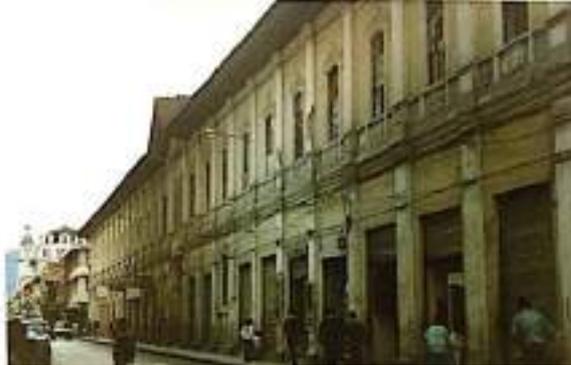
Según lo evidencia la fotografía histórica de 1991 (figura 3), los muros exteriores presentan un color amarillo, mientras que las molduras resaltan por la presencia del color blanco. En la actualidad esta fachada se presenta en amarillo (tono muy tenue) con las molduras resaltadas igualmente en color blanco. Bermeo y otros (2016) realizan un interesante estudio comparativo de estos dos momentos: 1991 y 2016, que se corrobora cromáticamente con los tonos presentes en las fotografías históricas y las prospecciones realizadas en estos elementos arquitectónicos.

Figura 3. Fotografía histórica de 1991, fachada hacia la calle Gran Colombia (crédito: Espinoza; Guerra; Rubio, 1991)

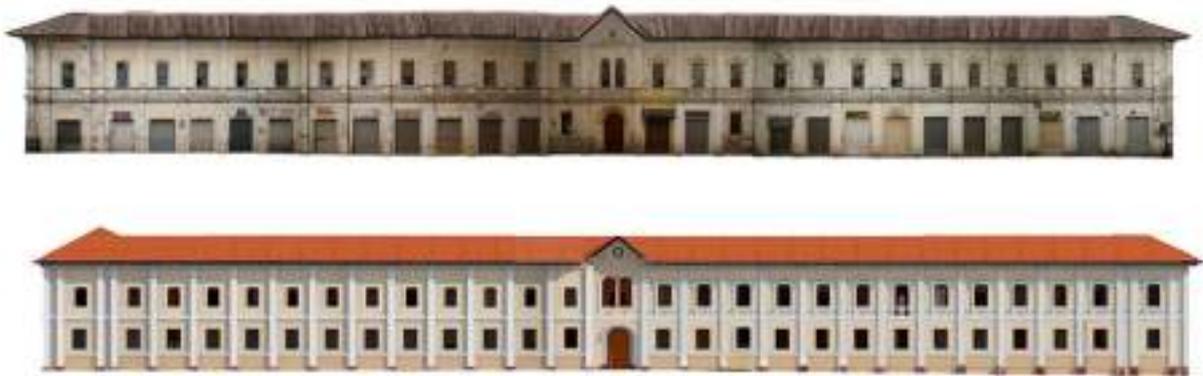
Figura 8. Propuesta cromática para muros exteriores de la antigua Escuela San José (basado en Bermeo et al., 2016)

Con todos estos insumos, para la antigua escuela San José se propone el color amarillo tenue para muros exteriores e interiores, resaltando molduras, enmarcamientos de ventanas y pilastras con un color blanco. Para el zócalo se propone el color amarillo con un tono más oscuro de aquel utilizado para los muros. Vale indicar que además de la propuesta cromática, se plantea la recuperación del tamaño de vanos en puertas y ventanas como se observa en la figura 8.

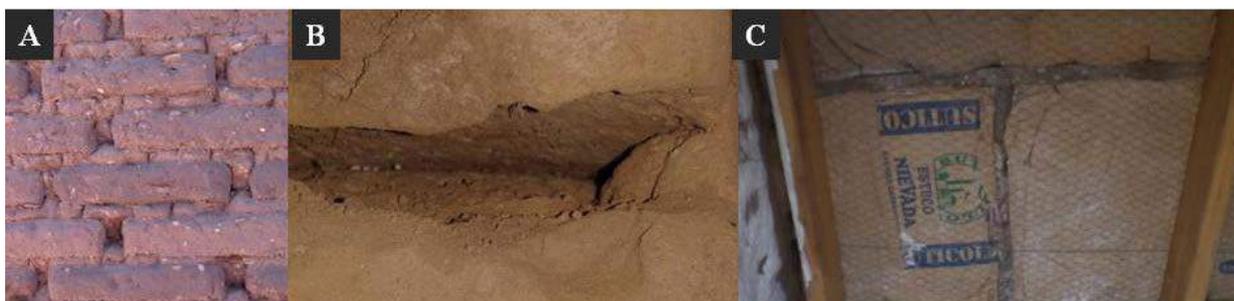
Figura 1. (A) Las grietas en las paredes constituyen escondites de la vinchuca; (B) Huevos de vinchuca dentro de una grieta en la pared; (C) Los tumbados no estucados también proveen refugios para los vectores (Créditos: Landivar)

- Viviendas con paredes agrietadas o con huecos y también los espacios entre la pared y las chapas del tejado y entre la pared y las estructuras de madera que soportan las chapas.
- Viviendas con techos con cielorrasos inconclusos, o realizados de forma precaria. Es frecuente encontrar cielos rasos a los que no se ha aplicado la capa de acabado, situación que favorece el acceso de los triatominos al espacio entre la chapa del tejado y el cielorraso.

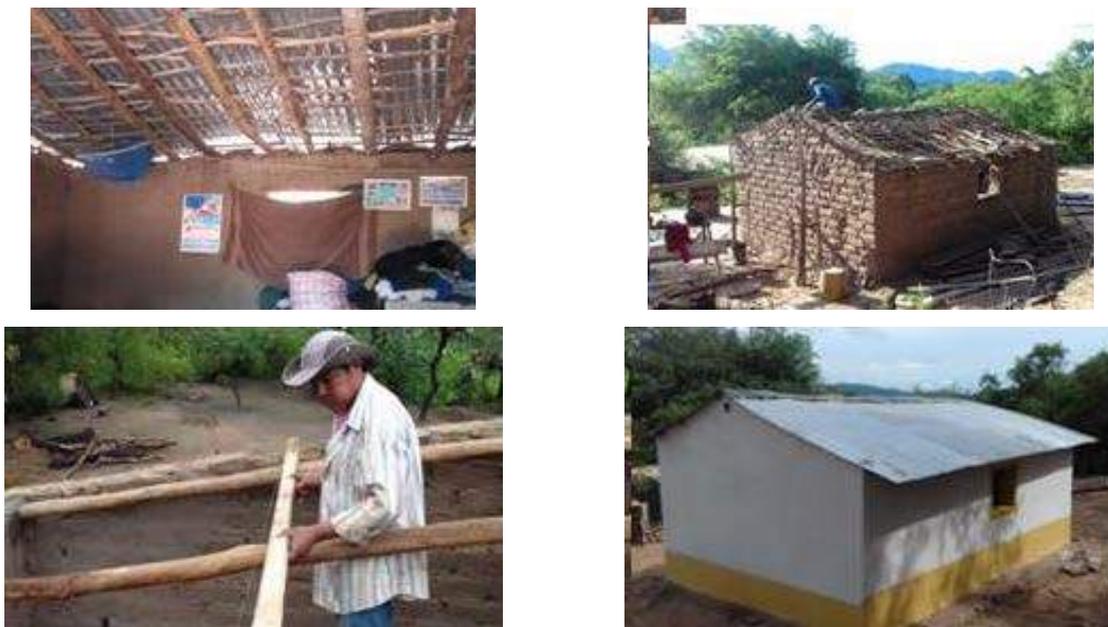
Figura 2. Reparación de cubiertas

Dos de las 21 casas escogidas se retiraron del proyecto por motivos personales. Por ese motivo, se mejoraron tan solo 19 viviendas. Las casas de intervención contaron con un total de 404 m² de superficie, de los cuales un 53% estaban correctamente instaladas, con elementos estructurales suficientes, buena fijación y estanqueidad, y en buen estado de conservación; en cambio en el 47% de las viviendas hubo que desmontar el tejado debido a su deficiente estado. Un 37 % de las cubiertas debieron ser desmontadas y fue necesario añadirles elementos estructurales, pues eran insuficientes para garantizar su seguridad (figura 2). Para la construcción de las cubiertas es costumbre en la comunidad el empleo de estructuras de madera de pequeñas secciones recolectada en los bosques cercanos; su instalación, en la mayoría de los casos, no garantiza la seguridad ni impermeabilidad de la cubierta, por lo que se hace necesario su desmontaje y reinstalación.
