17° SIACOT **Tierra** Identidades

Seminario Iberoamericano de Arquitectura y Construcción con Tierra

17° SIACOT
Seminario Iberoamericano de
Arquitectura y Construcción con Tierra
"Tierra - Identidades"

La Paz - Bolivia
FAADU-UMSA / PROTERRA
2017

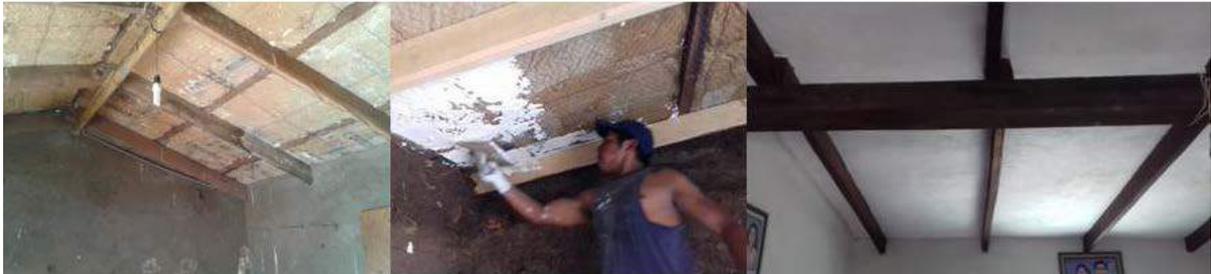
Figura 3. Mejoramiento del tumbado por la necesidad de colocar la malla y el papel que sirven como soporte debe realizarse simultáneamente a la ejecución de la cubierta

- b) Un 6% presentaban tumbados completos y en buenas condiciones.
- c) Un 29% presentaban tumbados sin revestimiento inferior. Esto es muy desfavorable desde el punto de vista entomológico, pues la falta de sellado facilita su colonización por triatominos (figura 3).
- d) Un 7% de las viviendas presentaban tumbados contruidos con materiales reciclados y/o ramas. Estos tumbados improvisados suponen un riesgo de infestación, por lo que fueron eliminados.

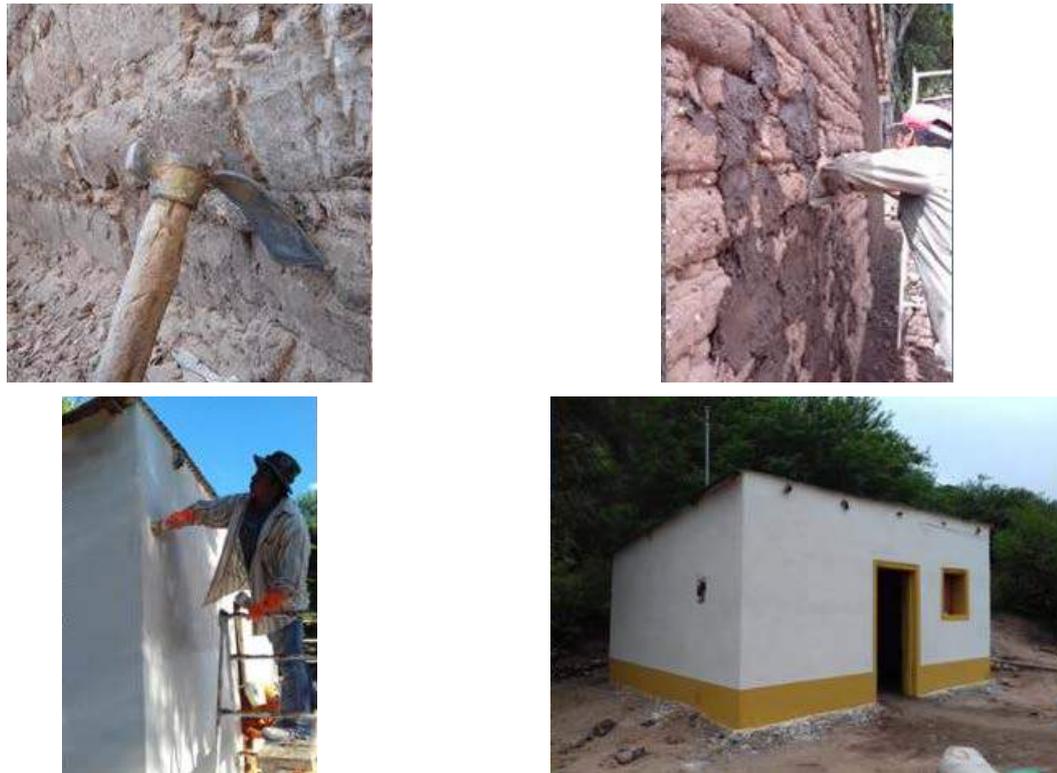
Figura 4. Mejoramiento de paredes

En cuanto a las pinturas se optó por la aplicación de una primera capa sobre el revoque fresco para lograr un mejor agarre sobre el soporte; para esta primera capa de pintura se usó únicamente hidróxido de cal en polvo que se hidrató el día anterior y no se le añadió ningún aditivo (figura 4). Esta acción de pintura en fresco también sirvió para proteger los revocos inmediatamente a su aplicación, pues al estar en época de lluvias estas pueden aparecer de forma repentina. Esta medida resultó muy eficaz garantizando la integridad de los revocos hasta su completo endurecimiento.

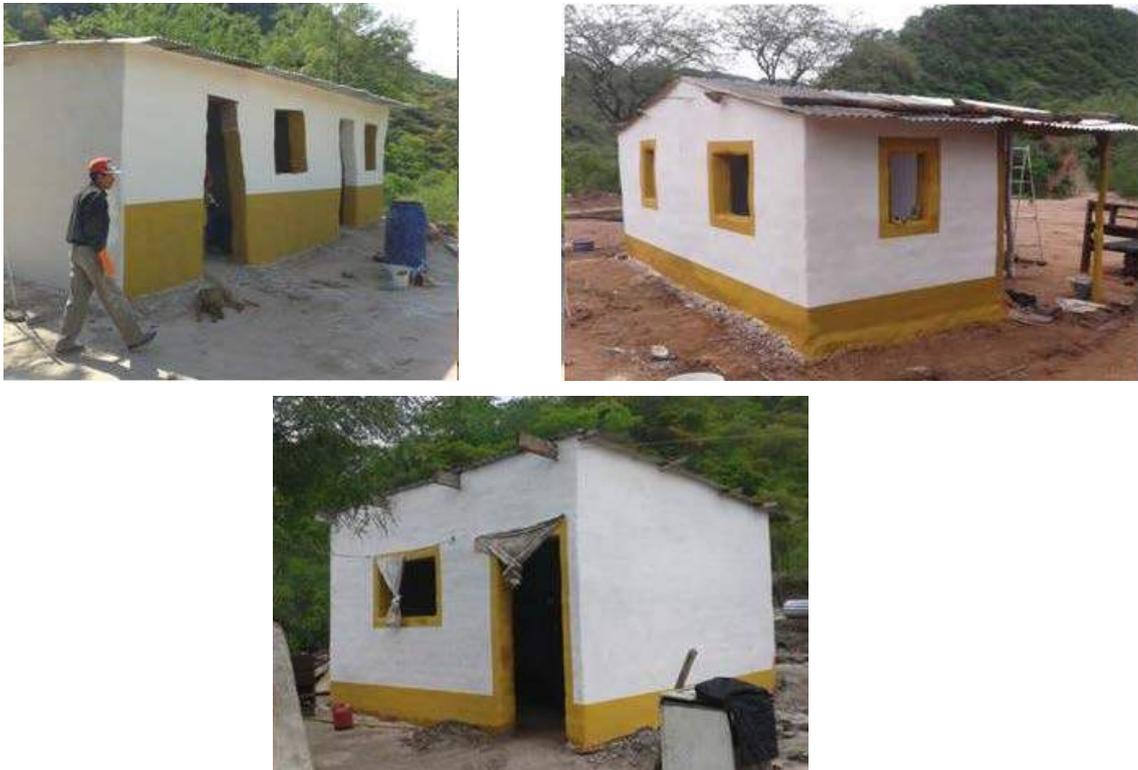
Figura 5. Tres de las 19 casas mejoradas

Otro efecto beneficioso del uso de la cal como acabado es su facultad de reflejar la energía del sol, evitando el sobre calentamiento de los muros (figura 5).

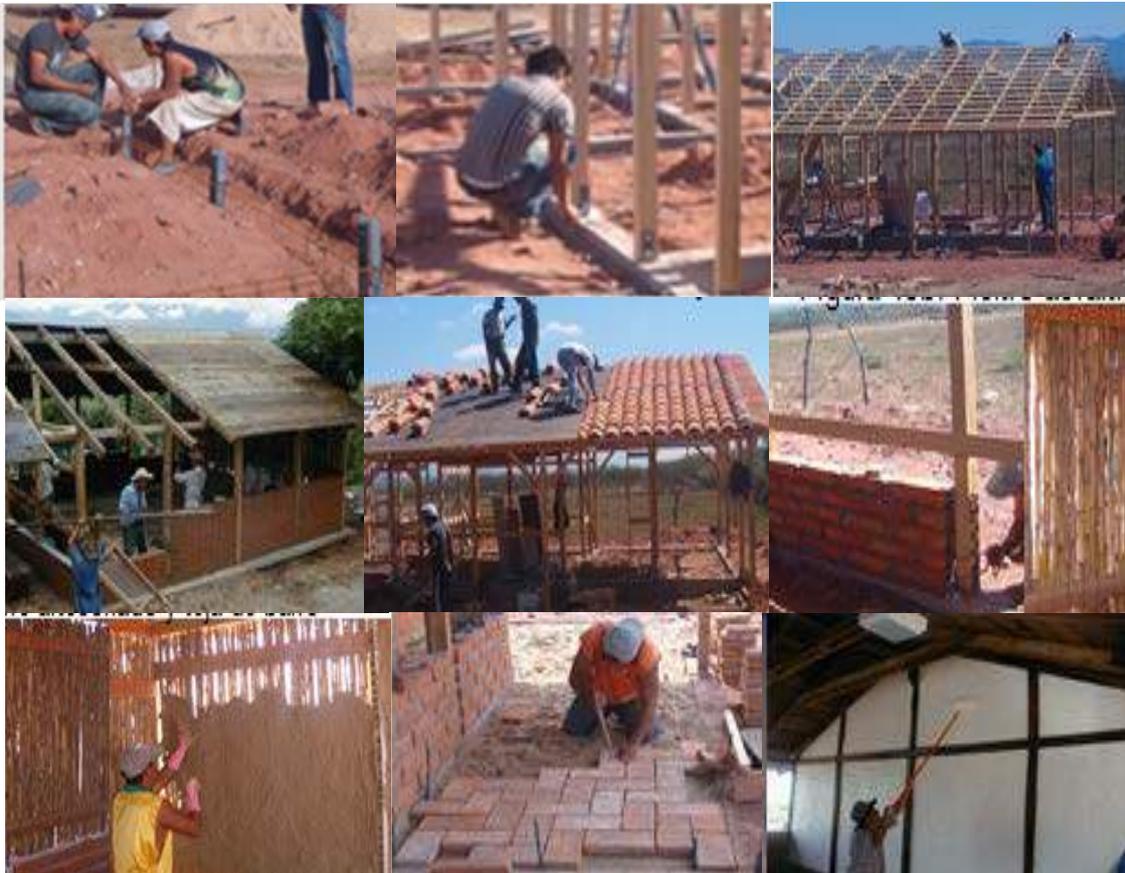
Figura1 – Desarrollo del proceso constructivo del bajareque mejorado

La propuesta consiste en un sistema modular conformada por una repetición de múltiplos y submúltiplos (Coppola, 1997) de 1,50 x 1,50 metros que refieren al proyecto arquitectónico, la repetición de estos módulos permite generar espacios habitables con dimensionamiento de acuerdo al reglamento de construcción local y confortable para el buen desarrollo de diversas actividades; y a las medidas comerciales de los materiales que se encuentran en la región –madera de pino- la cual se comercializa en medidas de 2,50 y 3,00 metros de largo, por lo que se consideró la medida de 3,00 metros, permitiendo rigidizar y estabilizar la estructura al contemplar apoyos verticales a cada 1,50 metros y los largueros de la estructura de la cubierta a cada 0,75 metros. Las mejoras en cada una de las partes de la construcción del bajareque se muestran en la figura 1 y tabla 1.

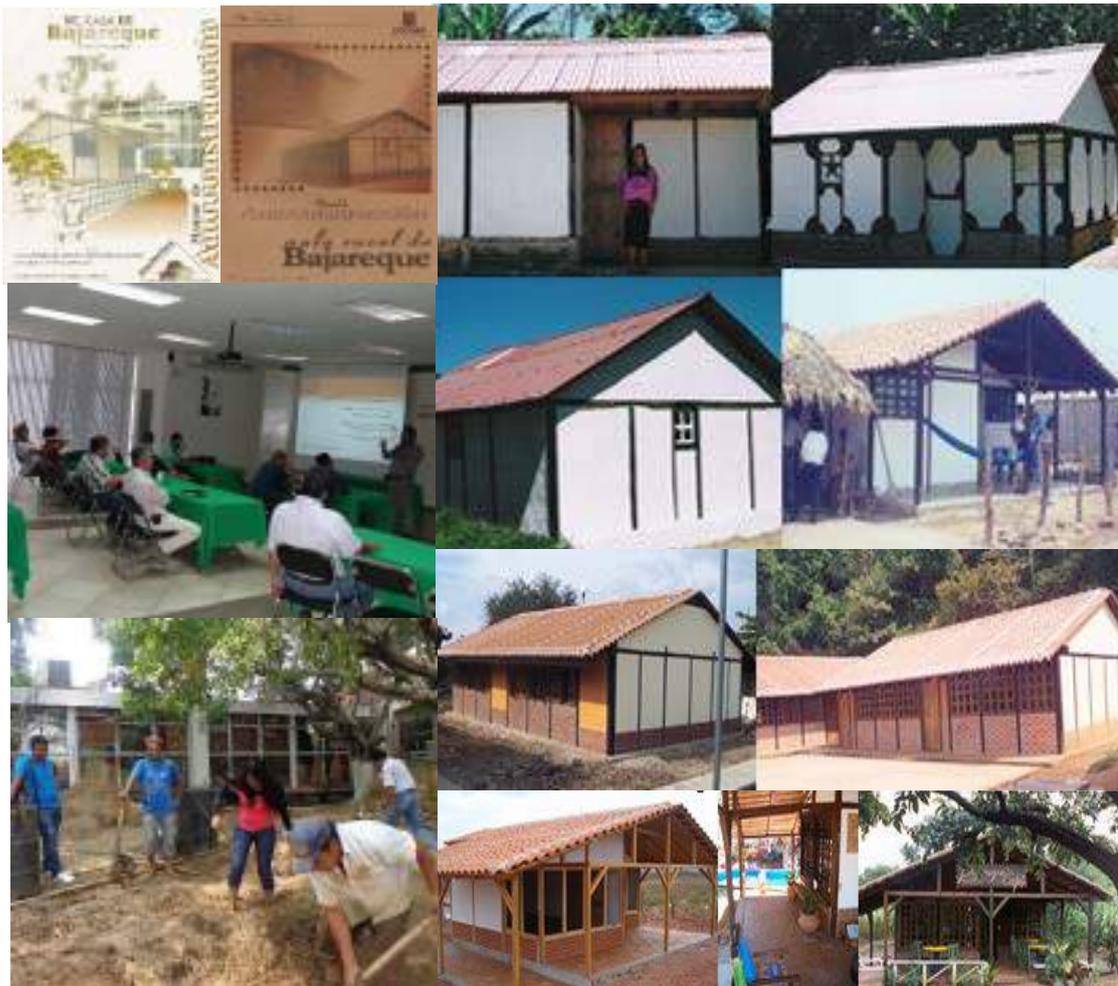
Figura 2 – Diversas obras concluidas con el sistema de bajareque mejorado

Se publicaron dos manuales de autoconstrucción en donde se muestra el paso a paso del proceso constructivo para la casa rural y el aula educativa; estos documentos han servido de base para la capacitación y dar asistencia técnica a los autoconstructores que han edificado su casa con esta técnica tradicional a base de tierra; asimismo, para promocionar y promover la revalorización de la técnica ante los diferentes actores que producen vivienda social, logrando en el 2002, el desarrollo de programas oficiales por parte del gobierno del estado de Chiapas en cooperación con la Cruz Roja Internacional en la autoconstrucción de 200 casas de bajareque mejorado en comunidades del municipio de Chenalhó, Chiapas; México; así como alrededor de 250 aulas educativas en diversas comunidades, todas estas contratadas por la entidad responsable a empresas constructoras previamente capacitadas en el sistema del bajareque mejorado. Debido a las bondades que presenta el construir con esta técnica, se han edificado en el mismo Estado otros géneros arquitectónicos como: cabañas, aulas, cafeterías, oficinas, casas de salud, capillas, entre otros (figura 2).

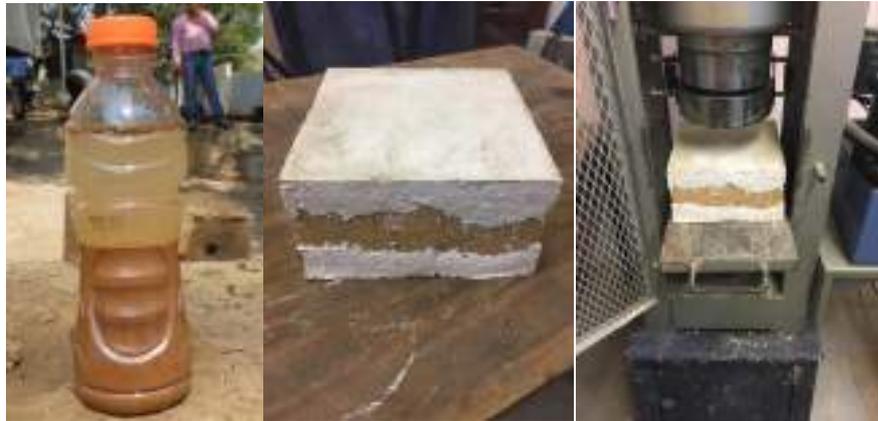
Figura 3 – Prueba de sedimentación en campo, preparación del cabeceo de muestra y ensayo de resistencia a la compresión en laboratorio

elaboraron las muestras y pruebas de laboratorio respectivas en la que arrojaron como resultado una resistencia a la compresión de 2,4 MPa. Estas muestras de adobe se hicieron con tierra que tuvieron la proporción, determinada por la prueba de sedimentación, de 50% de arena, 30% de limo y 20% de arcilla (figura 3).

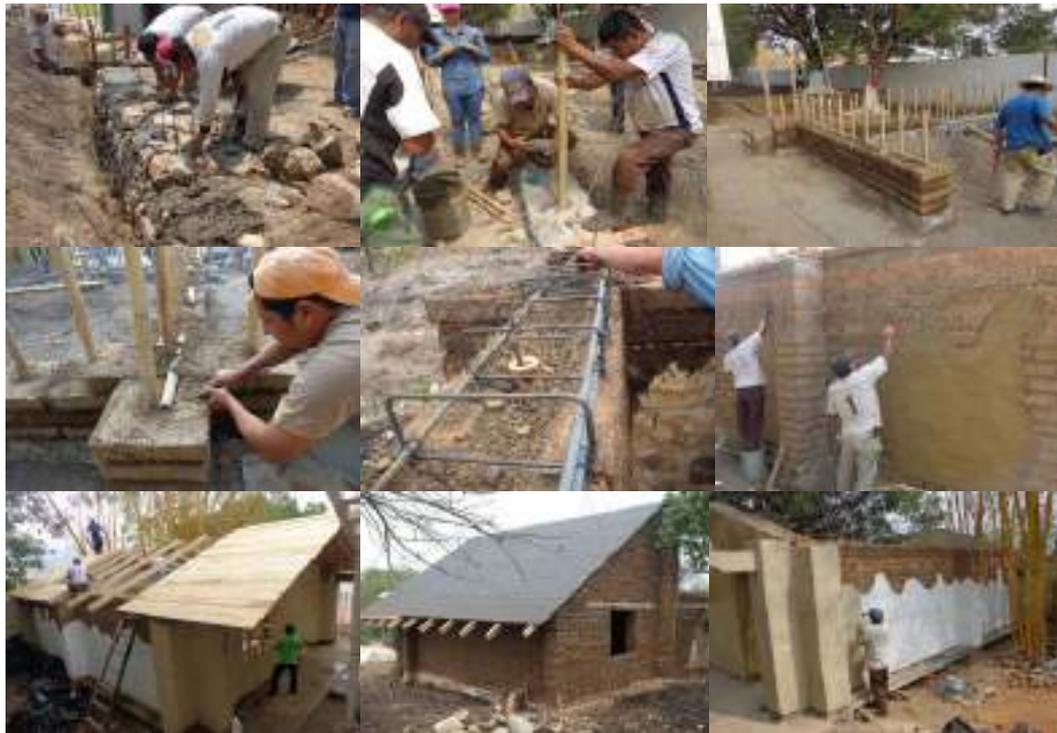
Figura 4 – Proceso constructivo del adobe

- Fijación y anclaje de estructura de cubierta a base de bambú de 3" de diámetro en paquete de dos para lograr una mayor sección en su sentido vertical o vigas de madera de pino tratadas con arsenato de cobre y cromo (ACC); este anclaje se obtiene mediante el ahogamiento de varillas roscadas de 3/8" a la cadena perimetral de concreto armado la cual traspasará los bambúes o vigas de la estructura para su posterior fijación con tuercas.

- Cubierta ligera AN-3 con de estructura de bambú o viga de madera, reciben un artesonado de madera a base de tablas fijado a la estructura con pijas roscables de 2 1/2" de largo, o un artesonado mixto con madera y cañamaiz, sobre este artesonado se tiende un fieltro asfáltico fijado con grapas o se impermeabiliza, luego se coloca la cubierta final a base de teja artesanal de barro o fibrocemento.

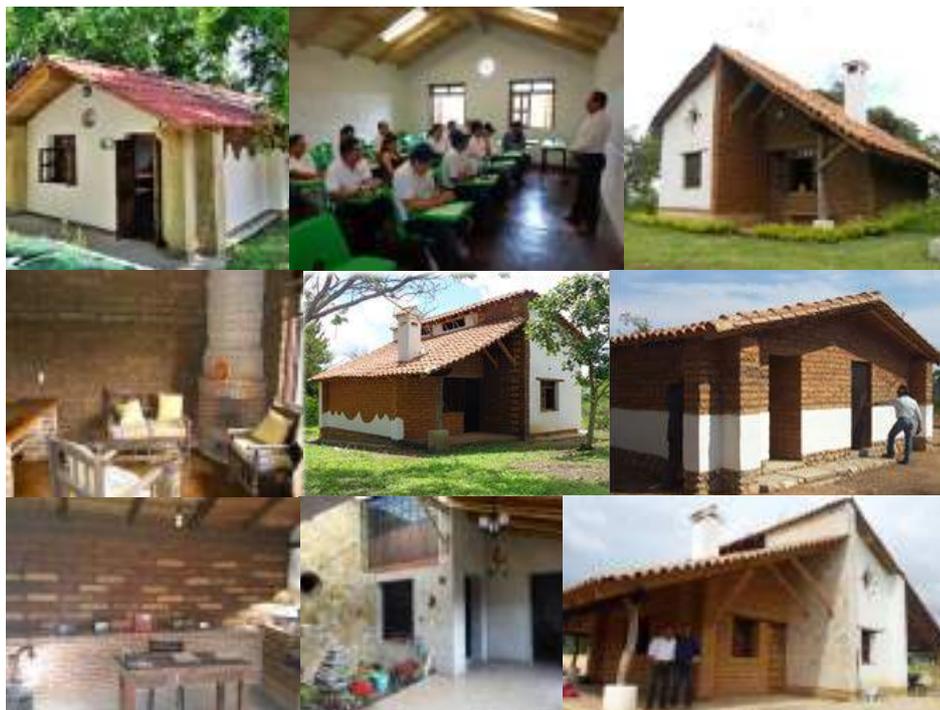
Figura 5 – Diversas obras concluidas con el sistema de adobe sismo-resistente, incluyendo la vivienda rural y el aula educativa

Con esta propuesta se han desarrollado una serie de construcciones de diversos géneros arquitectónicos que han servido, además, para la capacitación correspondiente a los diversos grupos actores en la producción de la vivienda y las aulas educativas, logrando la obtención de la certificación técnica que permite su desarrollo en programas oficiales en materia de vivienda rural, dicha certificación la otorgó la delegación estatal del estado de Chiapas de la Secretaría de Desarrollo Agrario, Territorial y Urbano (SEDATU) entidad normativa a nivel federal. Asimismo, se han construido los modelos de la vivienda rural y el aula educativa, en espera de incursionarlos en los planes del gobierno local (figura 5).

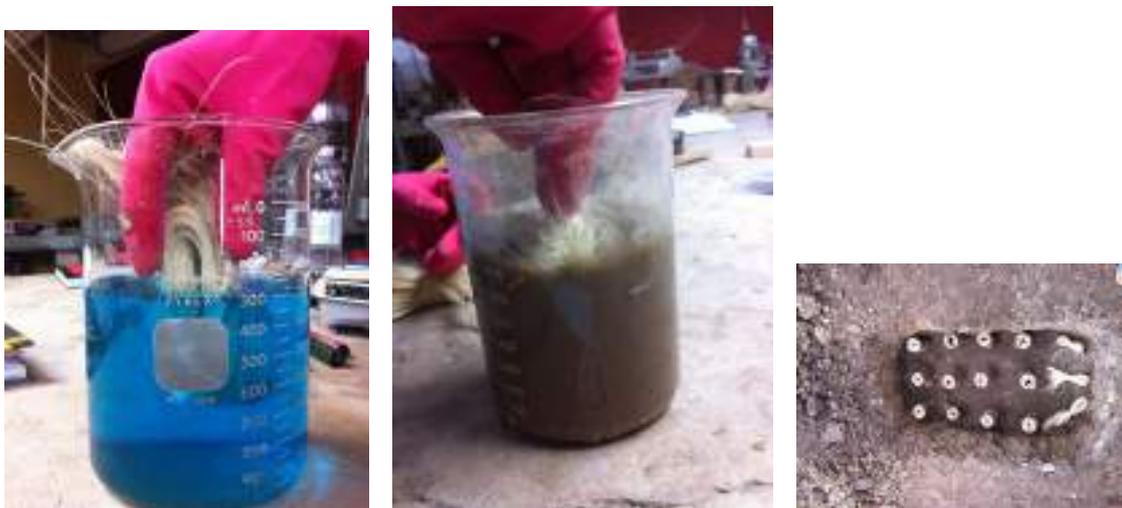
Figura 1. Pruebas microbiológicas, pH y biodegradabilidad (Crédito: Yolanda Aranda)

Biodegradabilidad – se evaluó mediante el ensayo de resistencia a la tensión (NMX-C-407-ONNCCE-2001 modificada) antes y después de la exposición de fibras en un ambiente con 90% de humedad en aire durante al mes. Los resultados que se obtuvieron mostraron que no existió modificación superficial de la fibra y no presento modificación significativa en la resistencia a la tensión aplicada.

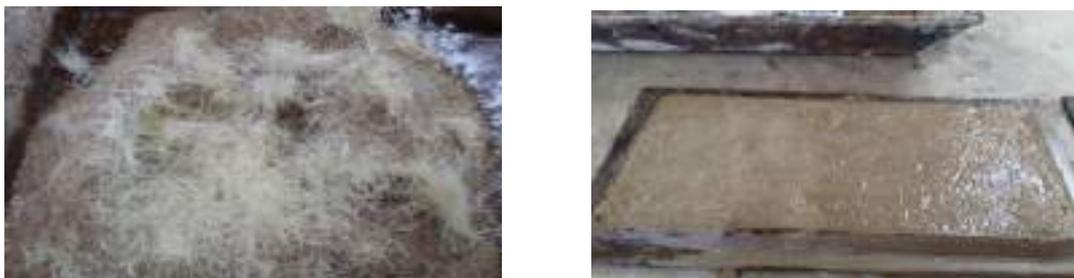
Figura 6. Mezcla y prueba con mucilago de nopal (Crédito: Monserrat Plaza)

Después de procedió a realizar muestras a base de arena y cal y se agregó mucilago de nopal, al 25%, el cual fue facilitado por el laboratorio de materiales de la FADU.

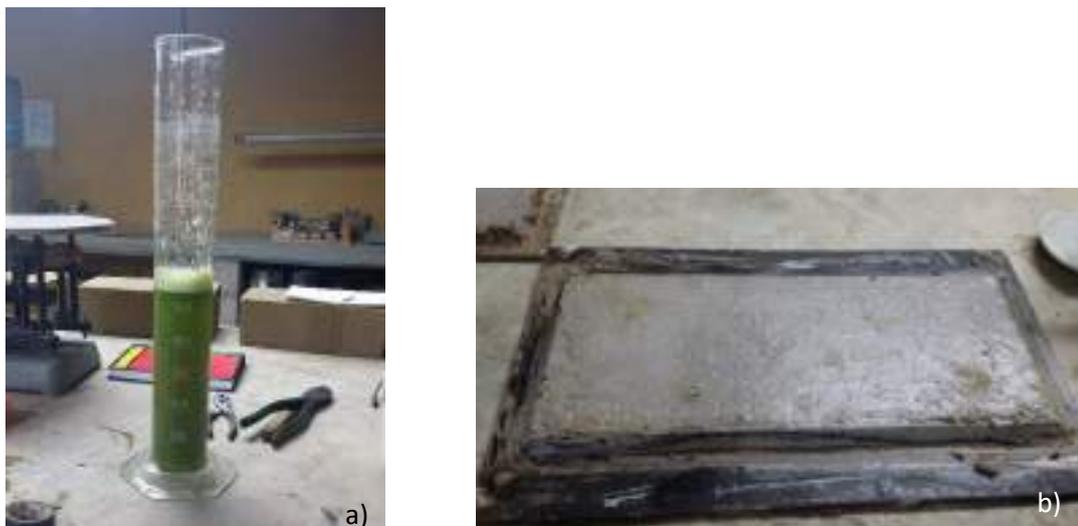
Figura 7. a) Extracción del aloe vera b) Muestra de recubrimiento con aloe vera
(Crédito: Monserrat Plaza)

A su vez se elaboraron muestras con arena, cal y se agregó aloe vera, extraída de las pencas de plantas de sábila.

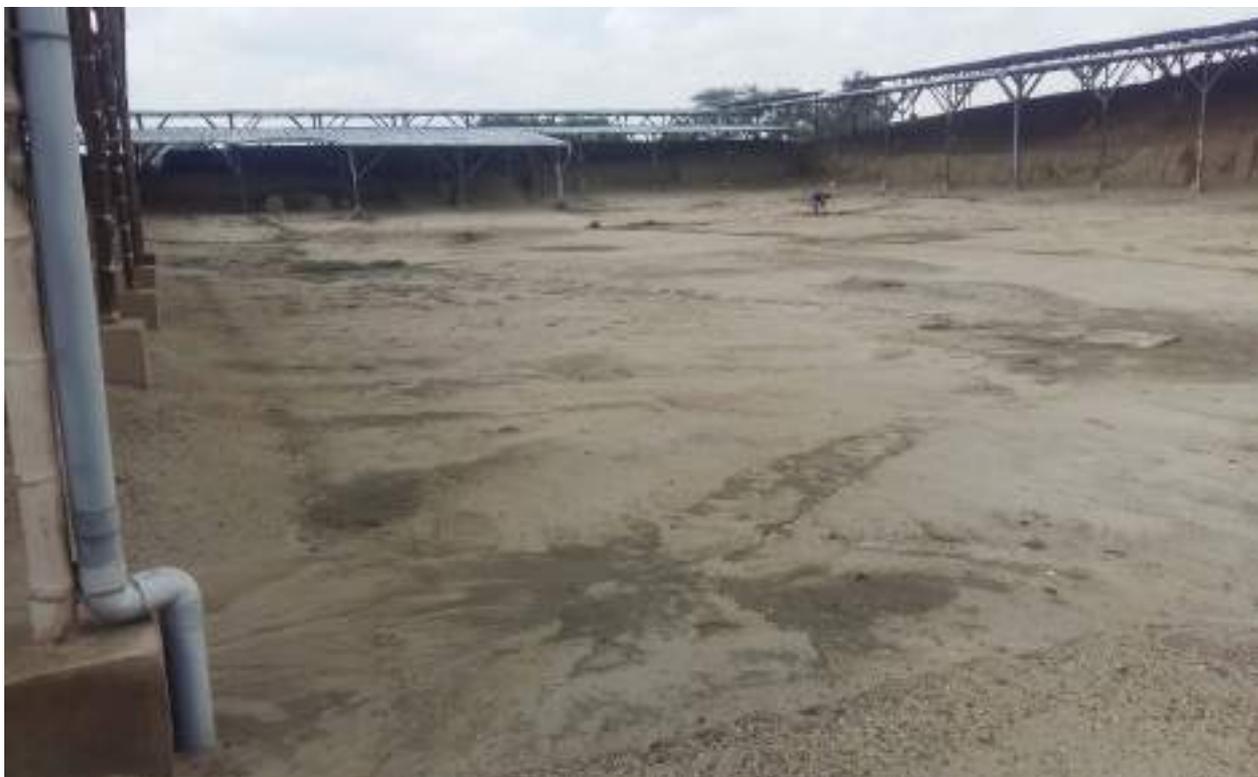
Figura 2. Sitio Narihualá, valle Piura. Patio ceremonial protegido con cubiertas y drenajes subterráneos, 2017 (Crédito: Neil Torres)

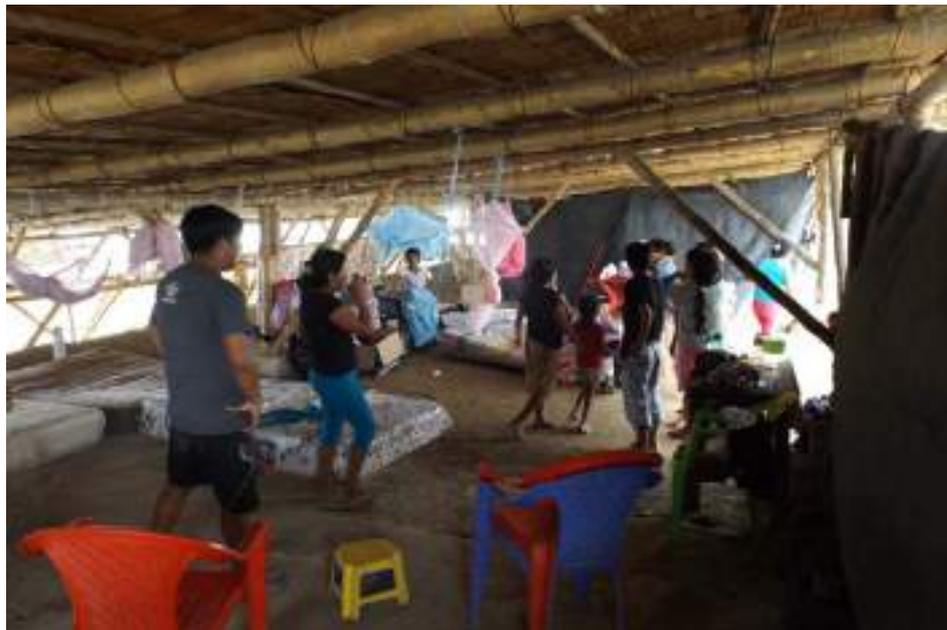
Figura 4. Sitio Narihualá, valle Piura. Cubiertas albergan comunidad nativa, 2017 (Crédito: Neil Torres)

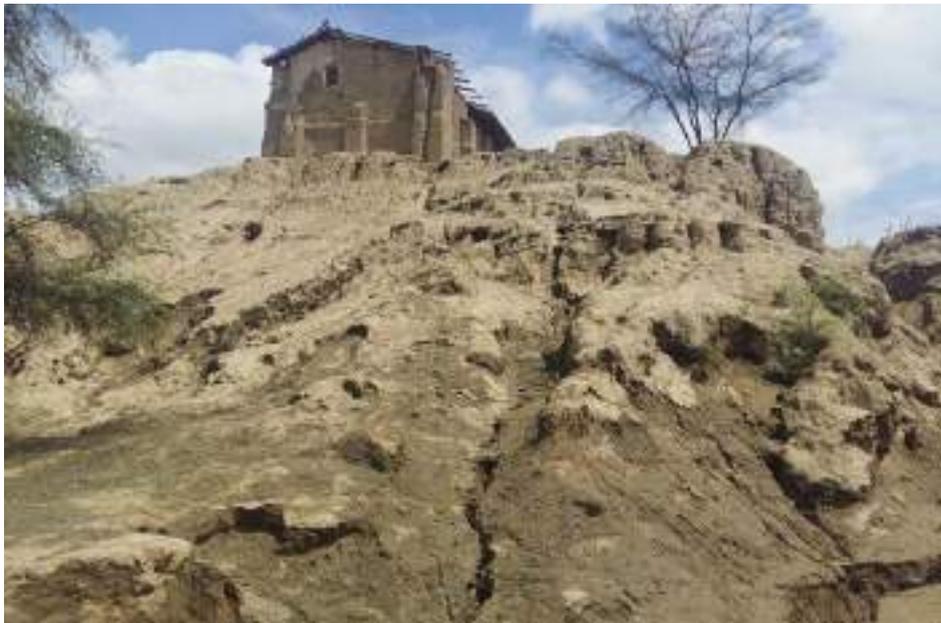
Figura 5. Sitio Narihualá, valle Piura. Sector sin cubiertas, 2017 (Crédito: Neil Torres)

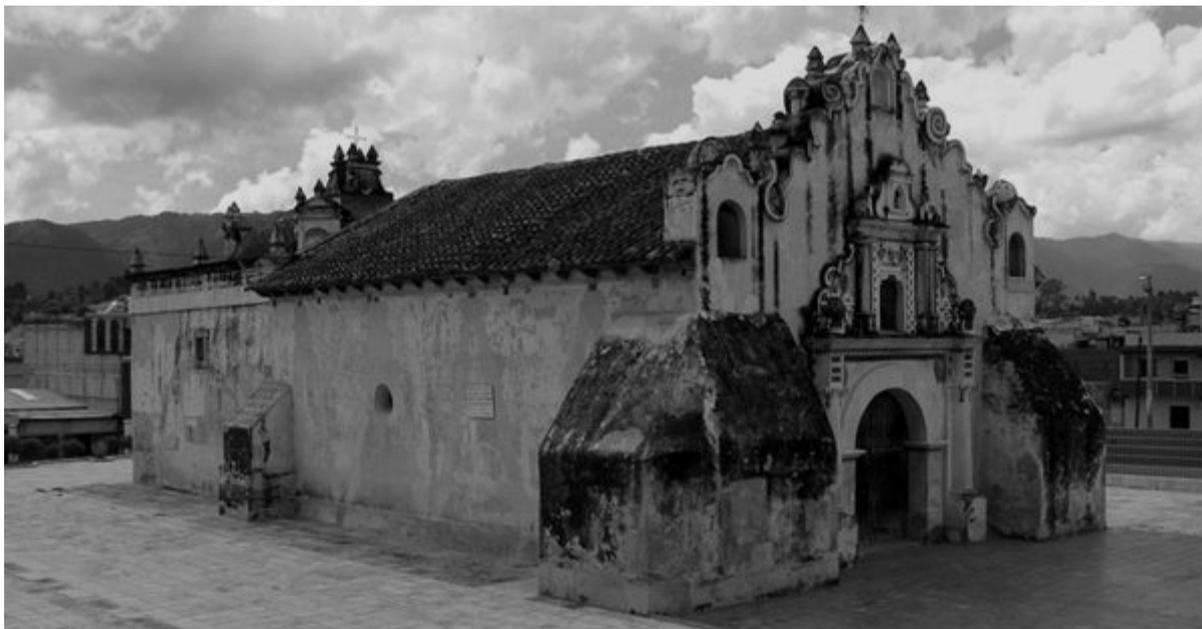
Figura 1. Ermita de Nuestra Señora la Conquistadora, en el municipio Salcajá del departamento de Quetzaltenango, está construida de tierra apisonada y data del siglo XVI (Crédito: Lucía Carrera, en 2012)

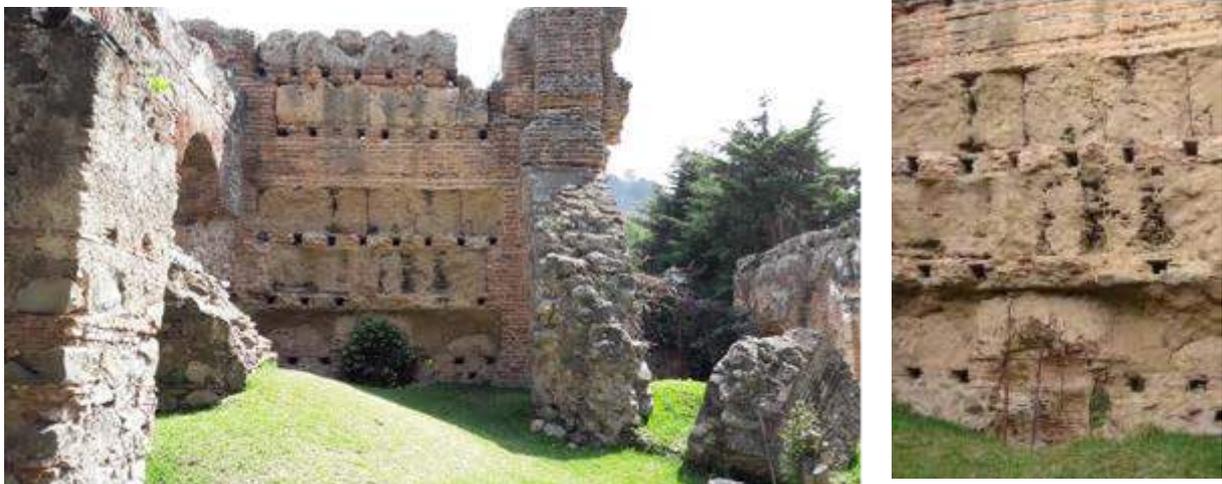
Figura 4. Detalle de muro de tapial con rafas de ladrillo del Convento de San Francisco (Créditos: Lucía Carrera)

común el reemplazo de los materiales: "...muros de bahareque por muros de tapial con rafas de ladrillos de barro y contrafuertes de calicanto y reemplazo de cubierta de paja por artesanado de madera a y tejas..."¹⁰ aunado a ello, la legislación de la Corona Española sobre cómo evitar incendios en los poblados, obliga a absorber totalmente los materiales europeos, que a partir de este momento se empiezan a producir en todo el reino.

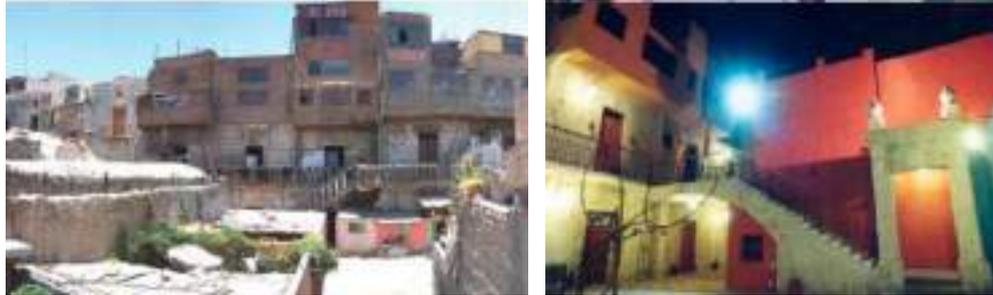
Figura 3: Antes y después de la intervención en Tambo El Matadero (Aspilcueta, 2009, p.95)

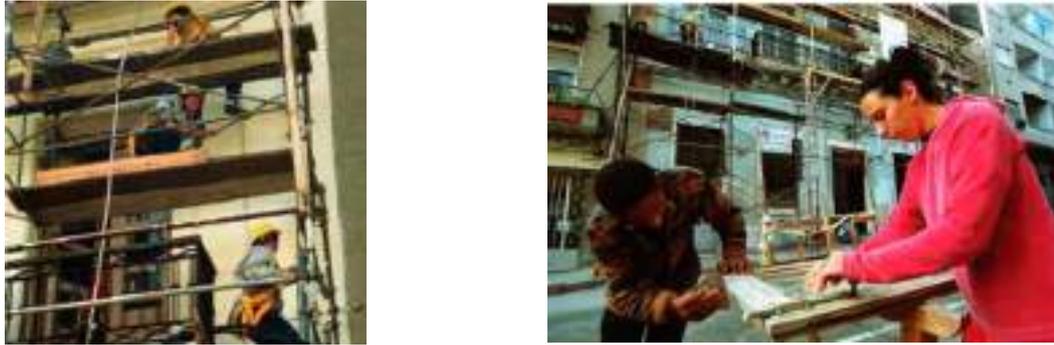
Figura 6: Rehabilitación de fachadas en Ciudad Vieja – alumnos Escuela Taller (Hegoburu, 2009, p.50)

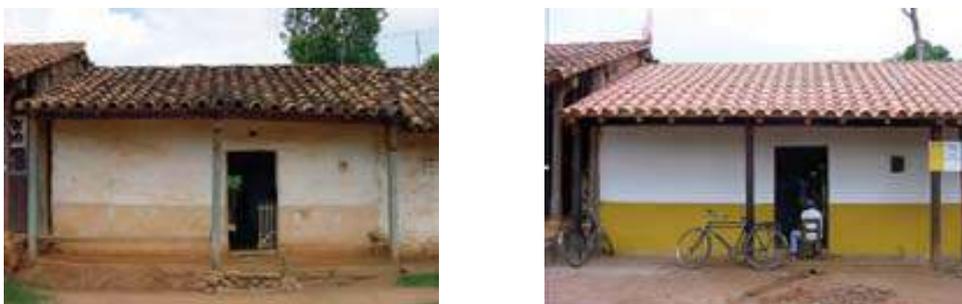
Figura 9: Intervención en una de las edificaciones, dentro del Plan Vivienda en Concepción (AECID, 2010, p.91)

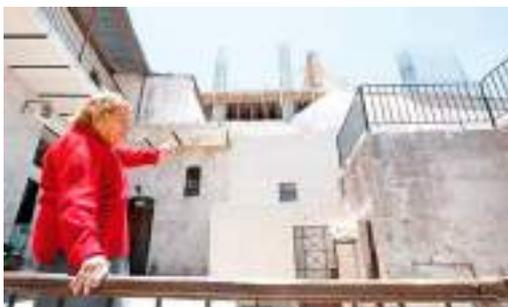
Figura 10: Barrio del Solar. Arequipa - Perú (Rodríguez, 2013)

En las siguientes imágenes se puede visualizar la problemática mencionada en los casos Perú – Ecuador, donde se observa en la figura 10, en el contexto de Arequipa (Perú), la construcción de un hotel de más de 5 pisos en una zona en la cual predominan edificaciones de dos pisos de altura. De igual manera en la figura 11, en el contexto Cuenca (Ecuador), se puede ver la construcción de un edificio que irrespeta ordenanzas y desplaza usos tradicionales.

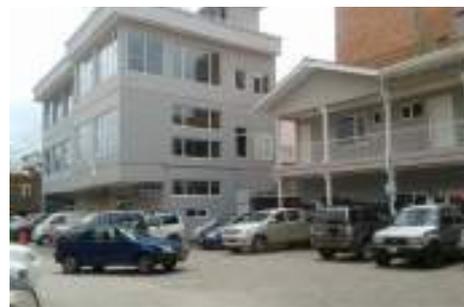
Figura 11: Barrio El Vado, Cuenca - Ecuador. (Proyecto vIirCPM, 2015)

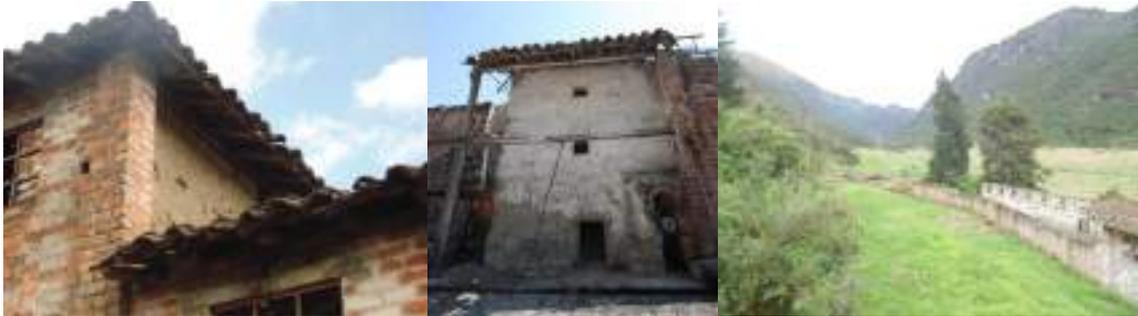
Figura 6: Antigua Hacienda de Llaviucu. Sistemas constructivos tradicionales: ladrillo, cal, adobe, bahareque, teja, madera, hierro, piedra, entre otros, año 2016 (acervo del Proyecto vIirCPM.)

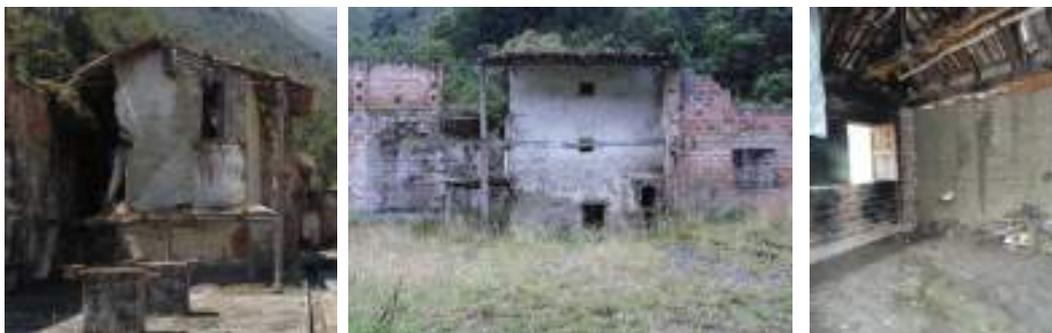
Figura 7: Estado de conservación de elementos construidos con tierra en la Antigua Hacienda de Llaviucu, año 2016 (acervo del Proyecto vIirCPM)

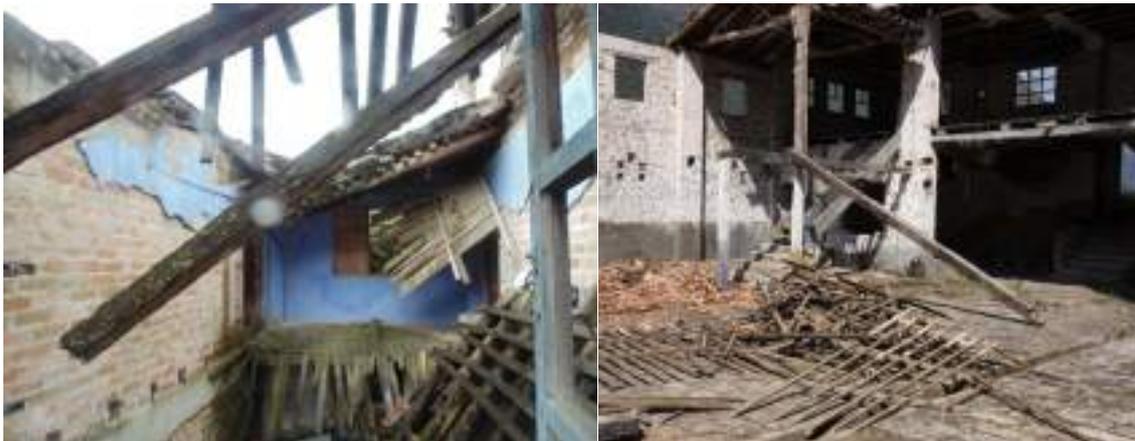
Figura 8: Destrucción casi total en la Antigua Hacienda de Llaviucu (acervo del Proyecto vIirCPM)

En cuanto a las cubiertas, el material predominante es la teja, que actualmente se encuentra colapsada en un 40%. Además, se visualiza la degradación por xilófagos y el desprendimiento por acción mecánica en los elementos estructurales de las cubiertas, así como su desintegración por presencia humedad, lluvias y pudrición. Esto trae como consecuencia la fatiga de los materiales.

Con respecto a los elementos de carpintería como puertas y ventanas, éstos muestran alteraciones cromáticas en su pintura, dada la falta de protección, la presencia de xilófagos, la humedad y lluvias. En referencia a los aleros de la edificación, éstos presentan pudrición en su estructura por causas biológicas, como: musgos, plantas menores, xilófagos y otros animales de tamaño menor.

Respecto a los muros, se observa la pérdida de morteros, dejando al ladrillo expuesto y desprotegido. Adicionalmente, la edificación cuenta con balcones hacia el exterior, cuya estructura de madera presenta desgaste por humedad y lluvia, así como presencia de arbustos, helechos y musgo, los cuales debilitan y aceleran la fatiga de los materiales.

Finalmente, el deterioro también se manifiesta con la desintegración en sus muros de adobe y su recubrimiento, a causa de la presencia de humedad y la falta o pérdida de elementos de protección en éstos (aleros y zócalos).

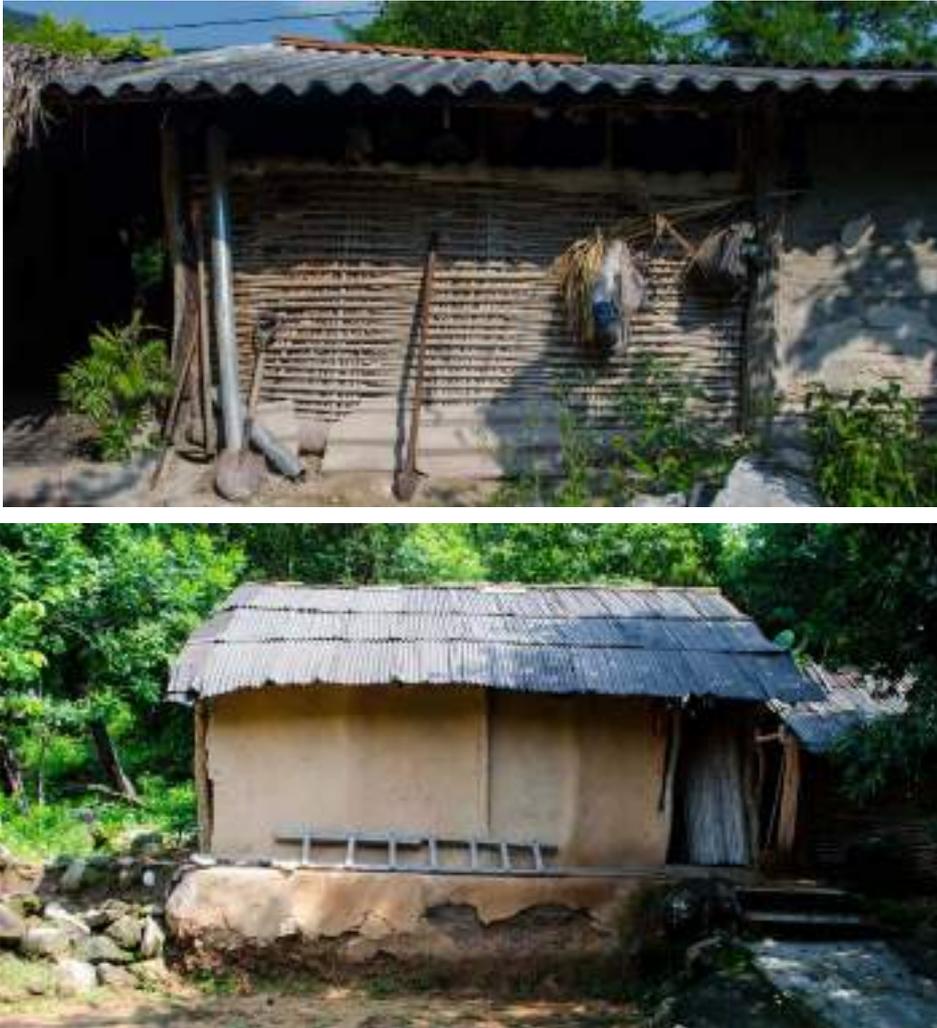
La estructura se compone de maderas y es imprescindible la presencia de horcones entre los muros y la cubierta para una adecuada sujeción y funcionamiento del sistema. Generalmente, se puede apreciar una monocromía con los tonos naturales de los materiales; aunque algunas de las viviendas son encaladas, con el tiempo toman una pátina en color tierra.

Figura 2. Arquitectura tradicional a base de bajareque en las zonas rurales de Colima (Créditos: Antonio Flores Calvario)

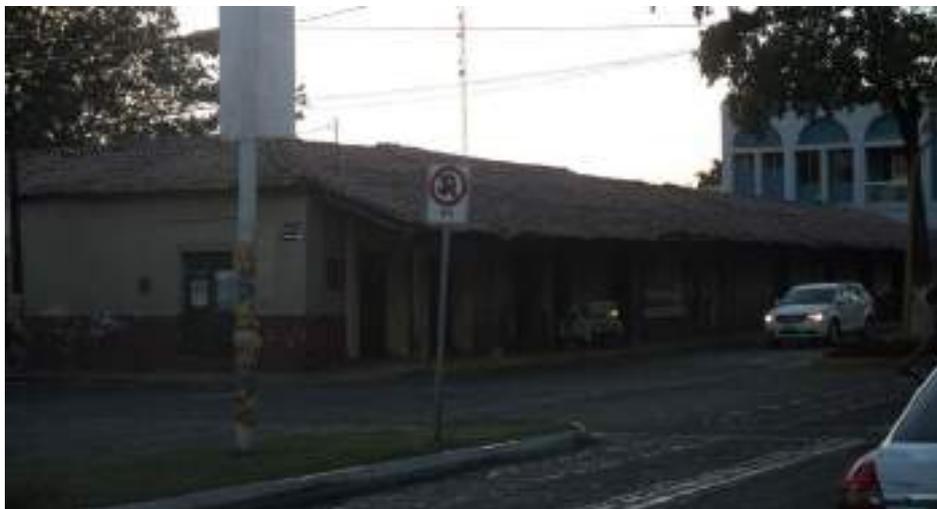
En la arquitectura de los sitios urbanos, que actualmente se pueden apreciar como grandes ciudades, la arquitectura tradicional que se implantó fue con cimentación de mampostería, muros de adobe, techumbres inclinadas a dos aguas, con estructura de madera y tejas de barro, algunas con patios. (figura 2) La disposición de los vanos de manera vertical, en proporción 1:2; las ventanas más pequeñas que las puertas.

Figura 3. Arquitectura tradicional a base de adobe en las zonas urbanas de Colima – Villa de Álvarez y Colima (Créditos: Edmundo Figueroa Viruega)

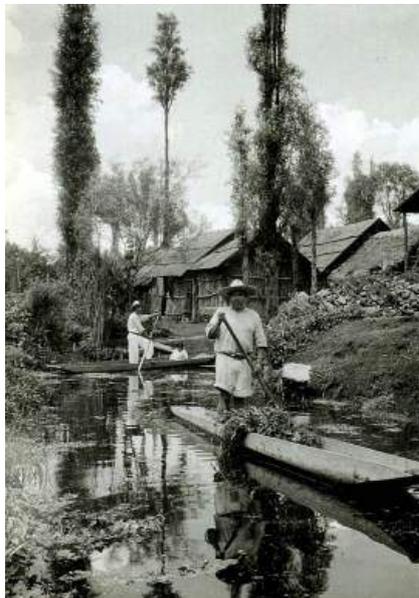
Figura 4. Paisaje de Xochimilco a principio del siglo XX. (<https://s-media-cache-ak0.pinimg.com/originals/a0/3d/9a/a03d9aa591a92a0f992d34ec0c3eb5f5.jpg>)

En la actualidad no se conservan ni siquiera restos de las viviendas construidas con barro y paja como las que aparecen en algunas fotos y postales de principios del siglo XX (Figura 4). Sin embargo, fuentes bibliográficas mencionan que el terreno de las chinampas se dividía en dos partes, la zona habitacional y la de producción agrícola y que las viviendas eran bastante modestas.

Tenían techos con pronunciadas vertientes hechos de paja o tablas, mientras que los muros eran de bajareque en el que se combinaba el uso de entramados vegetales con embarrados de lodo y fibra. Estas estructuras se denominaban “jacales”, palabra que proviene del náhuatl *xacalli*. Este término que contiene la raíz *calli* que significa “casa”, y aunque en algunos diccionarios la palabra ha sido traducida como “casa de paja”, en realidad el prefijo *xa* hace referencia a *xamitl*, que significa “adobe” (Molina, 1571).

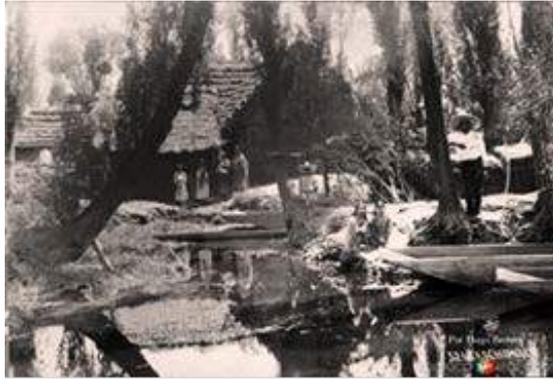
Figura 5. Paisaje Xochimilco en 1935 con una vivienda dentro de las chinampas. (Fotógrafo mexicano-alemán Hugo Brehme, <http://www.mexicoenfotos.com/MX14070323146640>)

En fotografías y documentos todavía de mediados del siglo veinte se observa que el paisaje de las chinampas de Xochimilco tiene entre sus componentes centrales a la casa, realizada con el mismo concepto de entramado que el terreno donde se desplanta (Figura 5).

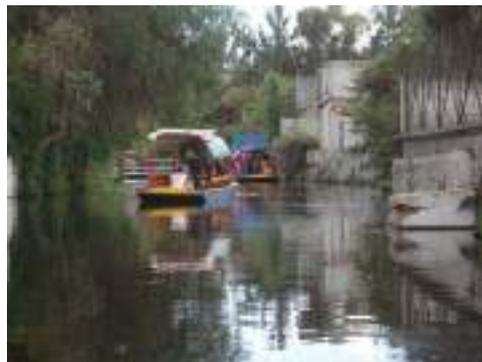
Figura 6. Viviendas actuales desplantadas sobre las antiguas chinampas, 2013

Paralelamente, la vida urbana de la metrópoli ha alterado radicalmente las formas de construir, habitar y producir de los pobladores, propiciando la degradación del ecosistema y la pérdida de una cultura constructiva que por milenios se mantuvo en equilibrio con la ecología del sitio, gracias al uso racional de materiales locales y el manejo adecuado de sus residuos (Figura 6).

Aunque una parte importante de las chinampas conservan su perfil y algunas de sus funciones agrícolas, muchas de ellas han ido convirtiéndose en emplazamientos fundamentalmente habitacionales, con lo que se ha perdido el predominio de áreas verdes y, sobre todo, de sus modos de producción.

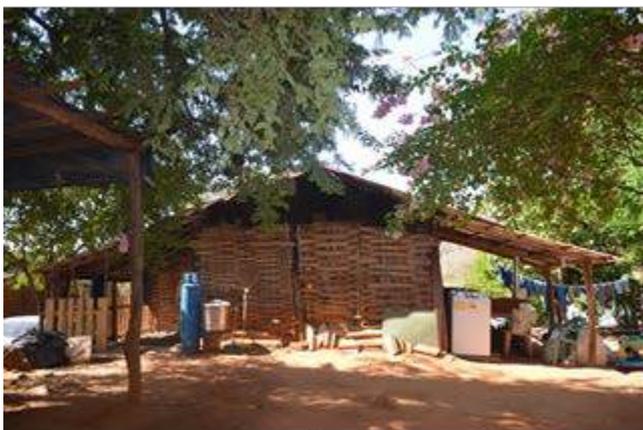
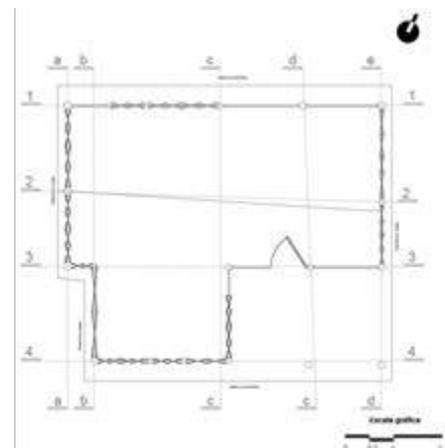
Figura 2. Vivienda de bahareque ubicada en la región de la Costa, comunidad de Punta de Agua de Camotlán, Manzanillo, Colima (Créditos: Antonio Flores Calvario, 2017)

En cuanto a los materiales identificados en la construcción, se encontró que la madera es el material predominante; se utiliza para la construcción de los muros entreverados de bahareque; así como para el sistema estructural principal y de cubierta; las maderas utilizadas en los muros son rajas de majahua (*heliocarpus terebinthinaceus*), madera muy maleable que permite realizar el entreverado, además de ser un árbol oriundo de la región, el otate (*Otatea acuminata aztecorum*) también tiene presencia en la construcción de los muros, esto se debe, como se mencionó anteriormente, a que las comunidades son cercanas al municipio de Minatitlán, lugar donde abunda esta gramínea. Para la estructura principal se utiliza lo que los pobladores denominan como "madera de corazón", que es la de aquellos árboles de mayor resistencia, en el caso específico de esta región, es el barcino. La tipología de cubierta predominante es a dos aguas y en su mayoría son recubiertas de lámina metálica, material adoptado contemporáneamente.

En cuanto a tipología se refiere, en esta región las edificaciones carecen de vanos utilizados como ventanas y no tienen muros divisorios en su interior, por lo tanto se podría decir que son naves corridas; carecen de aplanado de tierra tanto interna como externamente, por lo que se genera una envolvente permeable a las variantes del exterior, generando así una corriente continua de ventilación interior. Las plantas arquitectónicas son ortogonales, en algunos casos de más de cuatro lados que van de los dos a cuatro metros de distancia, es variable según el caso estudiado (figura 2), por otro lado, las edificaciones destinadas para los diferentes usos cotidianos tales como el dormitorio, la cocina y los sanitarios, se encuentran de manera aislada.

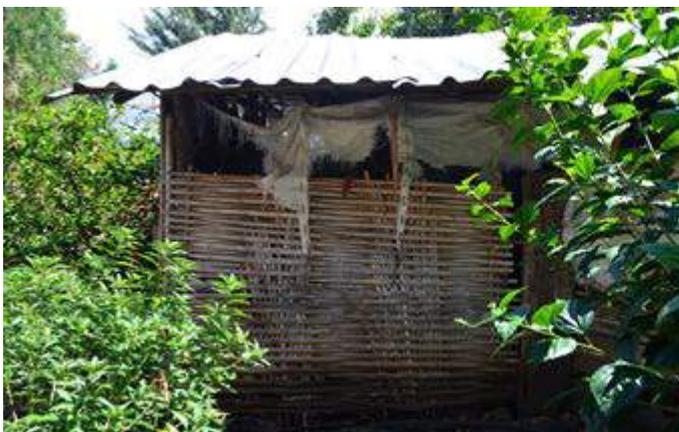
Figura 3. Vivienda de bahareque ubicada en la región del Valle, comunidad del Amarradero, Colima, Colima (Créditos: Antonio Flores Calvario, 2015)

Al igual que en la costa, predomina el uso de la madera y las fibras vegetales como el otate (*Otatea acuminata aztecorum*). Para la construcción de la estructura primaria y de la cubierta, que predomina la tipología a dos aguas, se utilizan el tepemesquite (*Lysiloma divaricata*), llora sangre (*Bocconia arboorea S. Watson*), coral (*Caesalpinia platyloba*) y cueramo (*Cordia eleagnoides*); estas cinco variedades son identificadas como madera de gran resistencia estructural, así como a las variables del ambiente exterior, además son variedades que se encuentran dentro de un radio considerable a la población; en cuanto a la construcción de los muros de bahareque se refiere, el otate es el material predominante en todos los casos. Como se mencionó anteriormente, las cubiertas son a dos aguas, situación que responde a los niveles de precipitación que se suelen presentar a lo largo del año; sus cubiertas, son en mayoría lámina metálica, situación que corresponde a una adaptación contemporánea.

En esta región geográfica, todas las viviendas cuentan con la presencia de tierra como acabado en sus muros, tanto interior como exterior, esto genera una envolvente impermeable al exterior, aunque también, es en esta región donde se encontraron los primeros indicios del uso de vanos a manera de ventanas; estos vanos se definen de dos maneras, o bien por la carencia del entreverado de otate que hace parte del muro, o por la falta del aplanado de tierra únicamente, ambos casos responden a la necesidad de tener una cubierta permeable a los vientos dominantes de la zona. La planta arquitectónica predominante es simple, ortogonal, de cuatro lados (figura 3), en su interior cuentan con muros divisorios construidos también en bahareque; los diferentes espacios destinados al uso de descanso, cocina y sanitario, al igual que en la costa se encuentran aislados unos de otros (figura 4)

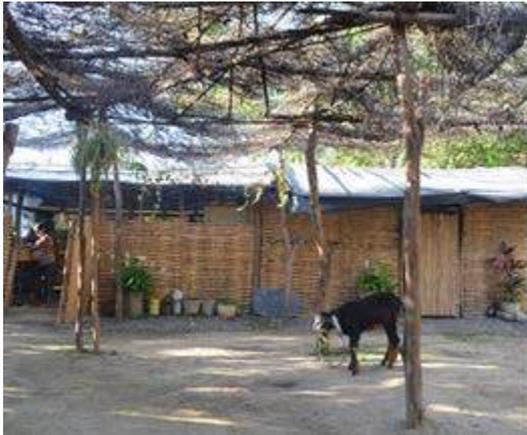
Figura 4. Vivienda de bahareque ubicada en la región de la Montaña, comunidad de El Sauz, Minatitlán, Colima (Créditos: Antonio Flores Calvario, 2016)

divaricata), cuatillo (*Diphysa floribunda peyr.*), palo dulce (*Heysenhardtia polystachya*), tepehuaje (*Lysiloma acapulcense*) y palo rosa ; para la construcción de los muros se utiliza el otate entreverado, y tienen a cabo de tierra por sus dos caras; la cubierta predominante es a dos aguas, y el material material con mayor presencia es la lámina metálica o de cartón quemado, ambos materiales resultado de una adaptación contemporánea.

Existe también la presencia de vanos utilizados como ventanas; es los cuales se carece del tejido de otate; en su interior, las viviendas cuentan con muros divisorios construidos con los mismos materiales; la tipología en planta se mantiene de igual manera que en el Valle y la Montaña, son ortogonales (Figura 4), y los espacios de uso diario (dormitorio, cocina, sanitario) se encuentran aislados el uno del otro.

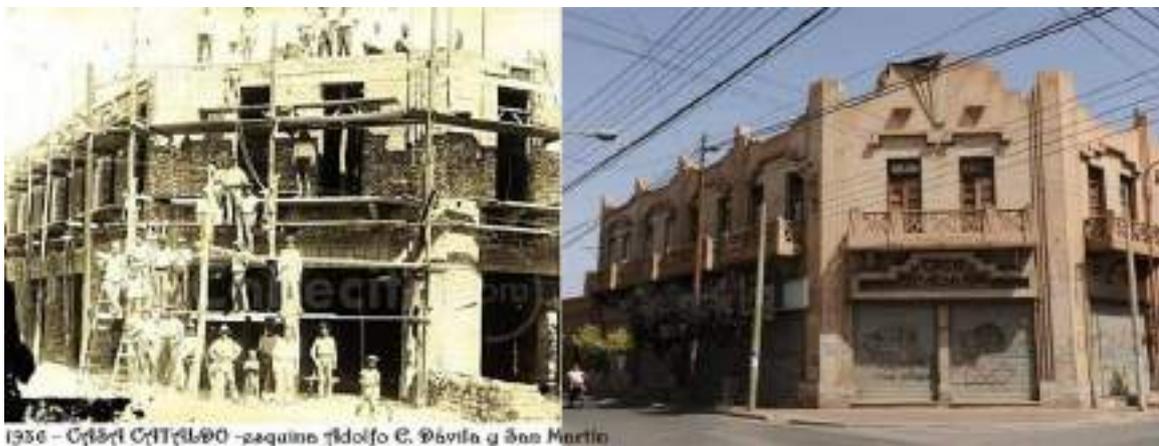
Figura 2. Casa Cataldo (1936) y actual (2014) (archivo: Campillay y Archivo Catálogo Patrimonio)

- a) Caso 1: Cine Teatro Edén comenzó a construirse 1939, inaugurado en 1940 con técnica en mampostería de ladrillo cocido y losas hormigón armado, ubicado frente a la plaza principal.
- b) Caso 2: Comercio de Ramos Generales, Casa Cataldo (Figura 2) construida en 1936 con técnica mampostería de ladrillo cocido. Ambos casos exponentes del art decó, con una propuesta innovadora en lo tecnológico y lo estético.
