17° SIACOT **Tierra** Identidades

Seminario Iberoamericano de Arquitectura y Construcción con Tierra

17° SIACOT
Seminario Iberoamericano de
Arquitectura y Construcción con Tierra
"Tierra - Identidades"

La Paz - Bolivia
FAADU-UMSA / PROTERRA
2017

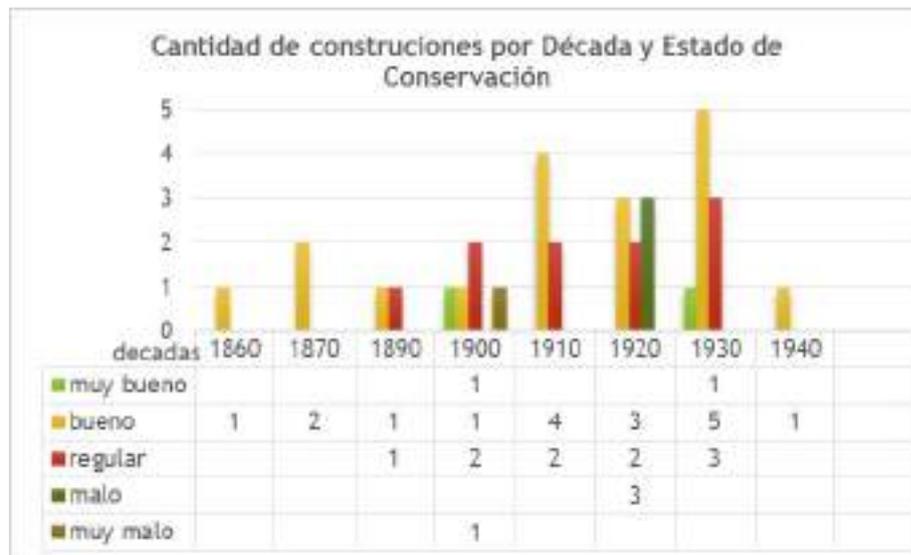
Figura 3. Tabla comparativa de cantidad de construcciones de adobe y estado de conservación

La fecha de construcción de los edificios en adobe, en las décadas que van desde 1900 a 1930 confirman que existía actividad constructiva antes y durante la primera mitad del siglo XX. Coincidente con este período se conservan la mayor cantidad de bienes que llegaron en uso desde su origen hasta la actualidad. Los datos de Armellini et al. (1970) permitieron corroborar que existían edificaciones en el centro urbano, que la edad de este tipo de vivienda variaba entre 10 a 150 años, en el momento de su estudio. En comparación con otros períodos, la década del 1930 revela el mayor porcentaje de BIIP construidos en adobe que se conservan habitados actualmente. Disminuye abruptamente en la década del 1940, cuyo caso de estudio es una residencia construida en 1944, donde se identifica que la intervención con tierra es del 20% respecto a la introducción de nuevos materiales.

El estado de conservación es bueno y regular en general respecto al malo y muy malo, siendo el 50% del total un estado de conservación bueno. El mantenimiento en general se observa en aquellas propiedades que tuvieron un uso continuo en el tiempo. Se observa que aquellas que mantuvieron sus usos originales sin modificar (13 unidades) el 69% tienen buen estado de conservación. De las 27 unidades que modificaron y/o incorporaron usos, el 40% es bueno. Siendo este un resultado revelador en la imagen de la ciudad, pues es el 93% de construcciones se visualizan en la imagen urbana de la ciudad.

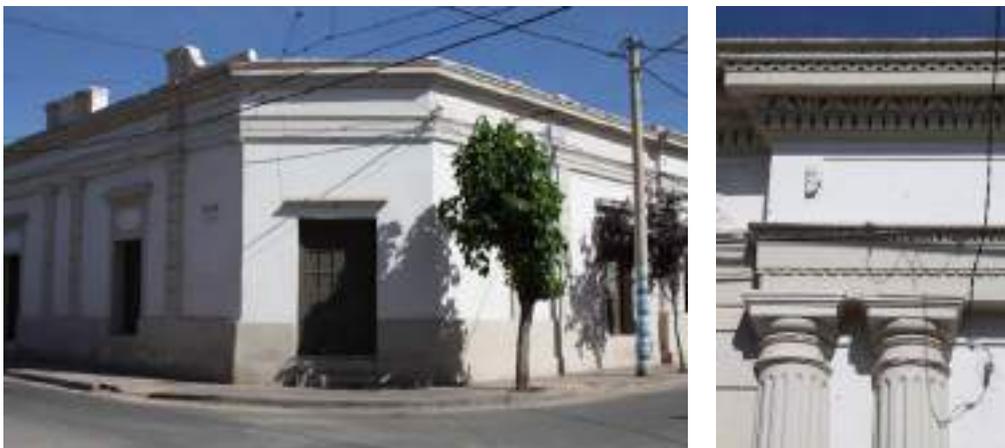
Figura 4. Fachada de casa Pérez Lozada (archivo: Catálogo de Patrimonio, año 2014)

Otro factor distintivo de la técnica del adobe que se manifiesta fuertemente en un estilo particular que marca una época en Chilecito hasta hoy, es el estilo italianizante (Figura 4). En este sentido dice Gutiérrez (1969) que “italianizante” es la denominación que suele darse a un período de arquitectura nacional que, en La Rioja, encontró sus mejores expresiones entre los años 1860 y 1900. El italianizante implica un cambio en la fachada, como “tapa” para que se adecúe al nuevo gusto

El adobe encontró en el estilo italianizante su forma de expresión, ya que sus características formales se lo permitieron: su gran masa de fachada sobre la vereda, aberturas de formatos poco anchos y marcada verticalidad, paredes planas y en general bastante austeras, zócalos de piedra vista, grandes cornisamentos, techos planos que podían resolverse con los materiales del lugar, varas, jarilla o pus (arbustos de la zona) y torta de tierra.

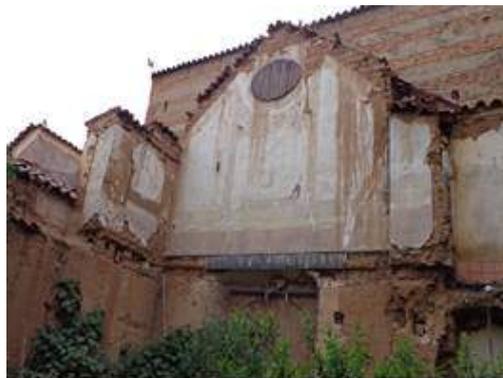
Figura 4. Vista actual de muros originales de lo que fuera la capilla de Indios en el Manzano Jesuítico

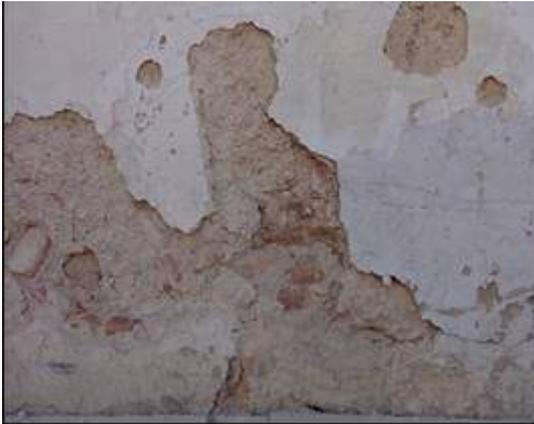
Figura 5. Vista actual muro exterior parroquia San Miguel

En la parroquia de San Miguel, construida a inicios de 1612, constituida como la primera edificación del conjunto jesuítico, los muros de adobe expuestos a la vía pública son de mayor espesor que los otros muros, debido a que tiene un revestimiento complementario trabajado con piezas cerámicas de ladrillo a manera de cascote mezcladas con argamasa, similar a la junta de los muros.

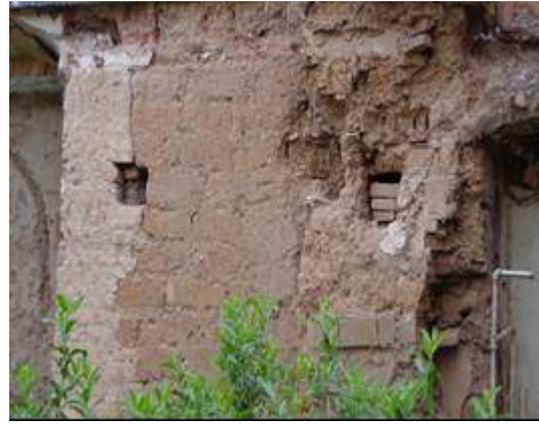
Figura 6. Vista actual muro interior de adobe, colindante a claustro de Universidad

En las otras edificaciones como la Casa de la Libertad y la Universidad San Francisco Xavier de Chuquisaca, los muros son de menor espesor, debido a que el acabado de muros es diferente al anterior.

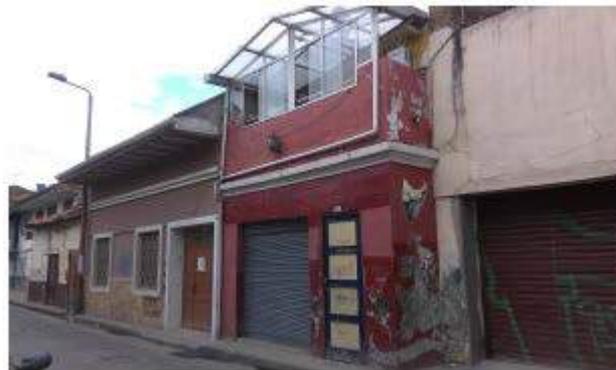
Figura 6: Estado del inmueble antes de la intervención, 2016 (Fuente: Lourdes Abad)

abrieron los pisos de vigas de madera. En el interior se construyó un largo zaguán que permitía el acceso lateral a las habitaciones (figura 5). Cuando el inmueble pasa a poder de la actual propietaria, se incorporó una cubierta de vidrio con estructura de hierro como protección de las filtraciones de agua lluvia desde las cubiertas (figura 6).

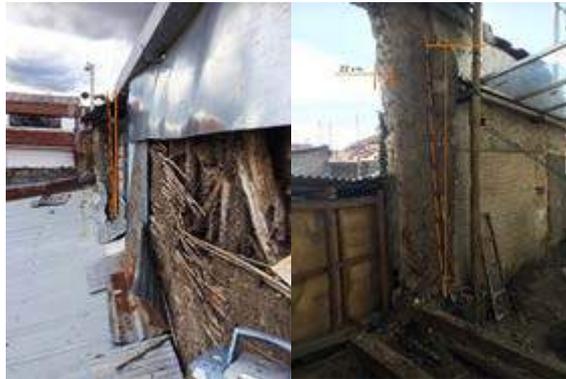
Figura 8. Pared sur de bahareque, antes de la intervención, 2017. Fuente: Lourdes Abad

Las paredes medianeras de bahareque en el segundo piso no tuvieron mantenimiento, encontrándose pudrición de la madera y el carrizo a pesar de contar con planchas de zinc para detener los daños, protección que no fue suficiente. Detrás de estas láminas, el barro y el carrizo estaban sueltos y podridos; la madera se había suelto de sus anclajes y, en el tramo que da hacia la fachada, el inmueble no contaba con paredes medianeras, ni paredes propias porque las paredes de bahareque estaban asentadas sobre la solera de madera del vecino (figura 8).

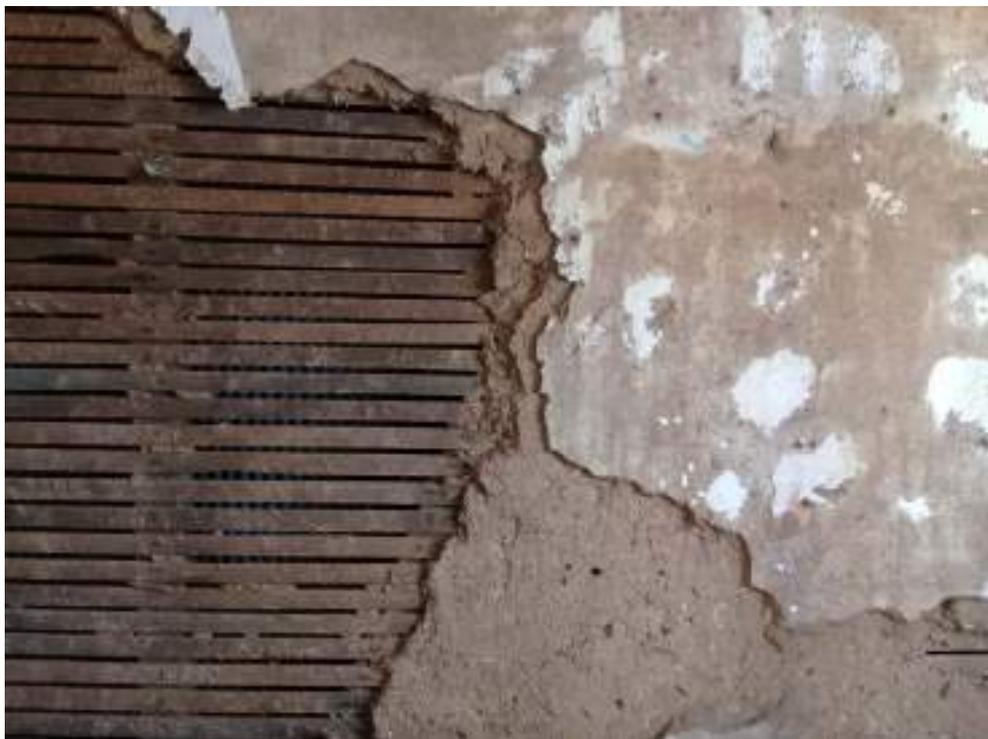
Figura 1. Sistema mixto denominado empalzado (Crédito: Camilo Giribas)

decir, se encuentra por sobre la estructura de madera. El soporte del enlucido de tierra está realizado por la aplicación de tablillas de madera en forma horizontal, principalmente de madera de álamo ($0,38 \text{ g/cm}^3$) que debido a su buena estabilidad dimensional y su liviandad además de su abundancia en la zona central lo hace una madera óptima para este uso (también es ocupado en enlucidos de cielo por medio de tierra y yeso, por su liviandad) es posible encontrar algunos ejemplos de aplicación de pino oregón americano en tablillas de $4 \times 2 \text{ cm}$ ($1\frac{1}{2} \times \frac{3}{4}$ ") la cual reúne las características de liviandad y estabilidad dimensional al igual que el álamo.

El desarrollo del empalzado y el adobillo en Valparaíso, se genera de forma simultánea, dando forma a un sistema constructivo compuesto los que se complementan, siendo las plantas de la parte baja de la edificación los realizados con sistema de adobillo y los pisos superiores de empalzado con el objetivo de alivianar la estructura mientras más altos son los edificios. Esta estrategia resultó ser eficiente a lo largo del tiempo, conservándose variados ejemplos de su aplicación. Siendo ésta una forma constructiva estable, antisísmica y económica.

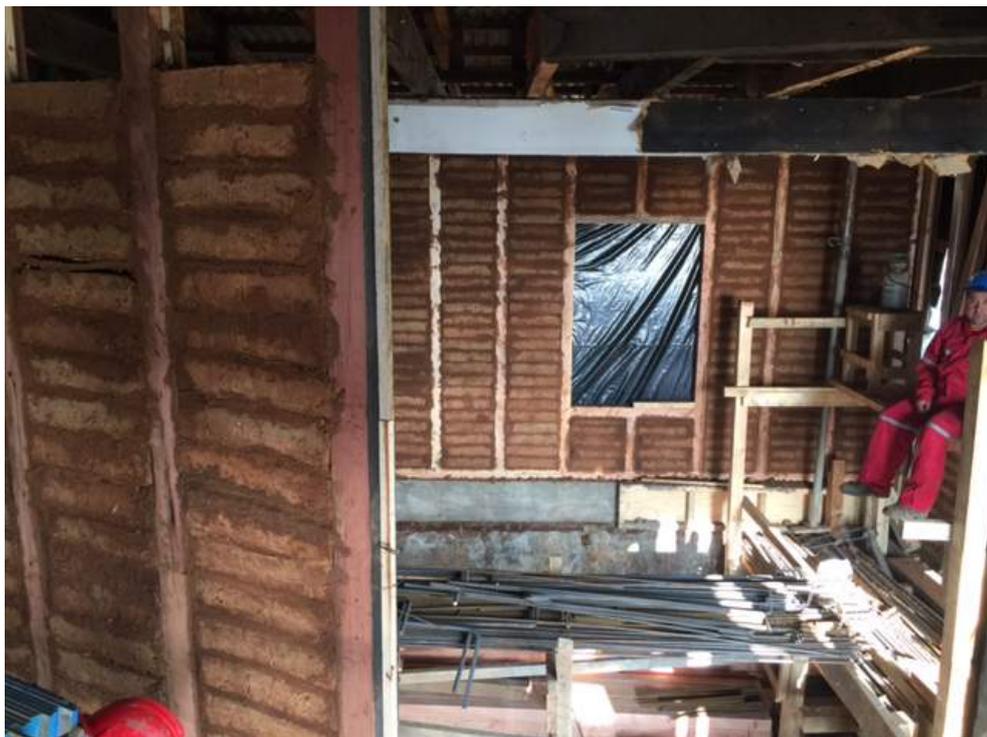
Figura 2. Sistema mixto denominado como adobillo (Crédito: Alvaro Riquelme)

tabique, el cual resulta ser una lengüeta a lo alto de todo el tabique. Cada adobillo que queda contenido entre los elementos de madera, presenta en su diseño una ranura que lo confina al listón, trabándose la estructura con el relleno de forma eficiente. Esta trabazón es un elemento prefabricado y es parte de la génesis del adobillo y no es realizada en obra a excepción de los bloques que se emplazan en contacto con las diagonales, en donde se rebajan los bloques para lograr su calce en la estructura. La dimensión del adobillo más común encontrada en Valparaíso es de 45 cm x 10 cm x 10 cm. La madera utilizada en la realización de esta pieza es de roble y álamo primordialmente. La construcción de este sistema, requiere primero levantar la estructura de madera e inmediatamente instalar el adobillo para poder continuar con los pisos superiores.

Los sistemas mixtos han demostrado ser eficientes frente a la realidad sísmica chilena, ya que han tenido un buen comportamiento estructural y además son una técnica usada masivamente desde el siglo XIX en Valparaíso y otras regiones del país.

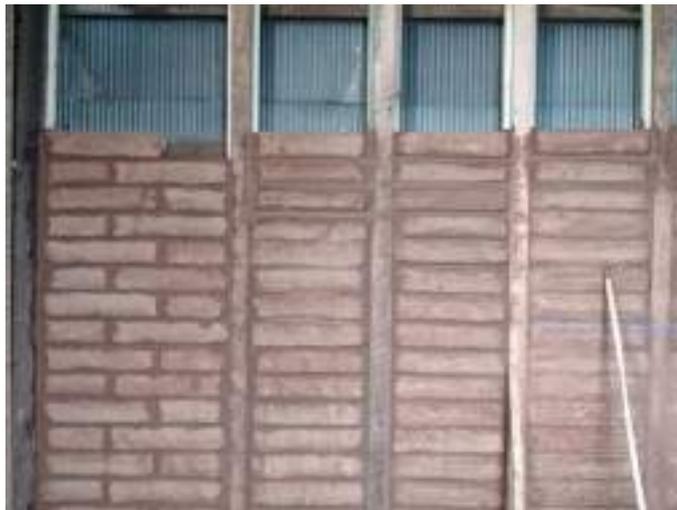
Figura 4. Distanciamientos variables entre pies derechos (Crédito: Camilo Giribas)

Los distanciamientos entre pie derecho son disimiles en ambos ascensores. Van entre 44 a 60 centímetros. En los casos de distanciamientos en promedio 45 cm se observó un buen comportamiento del paño relleno, en casos de distanciamientos mayores se observaron mayores problemas en cuanto a la disgregación del paño. En la etapa de restauración se respetaron los distanciamientos originales y en casos puntuales se integraron nuevas piezas de madera afín de respetar la modulación ideal del sistema (45 centímetros).

En el caso de distanciamientos mayores a la dimensión del adobillo se realizó una albañilería trabada de un adobillo entero más un fragmento (figura 4).

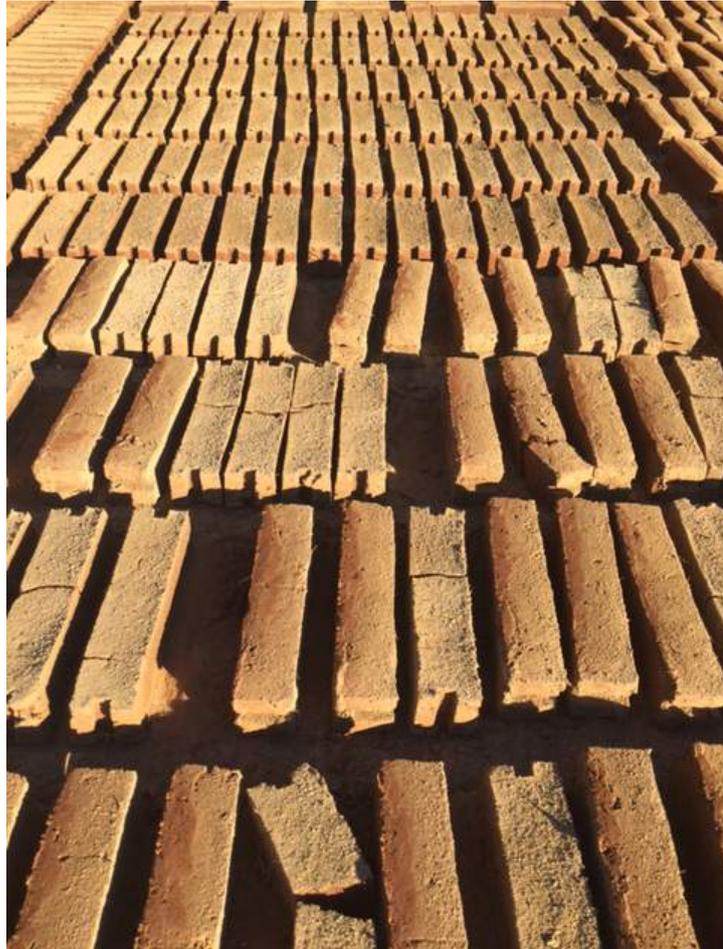
Figura 5. Secado de adobillos durante proceso de fabricación (Crédito: Álvaro Riquelme)

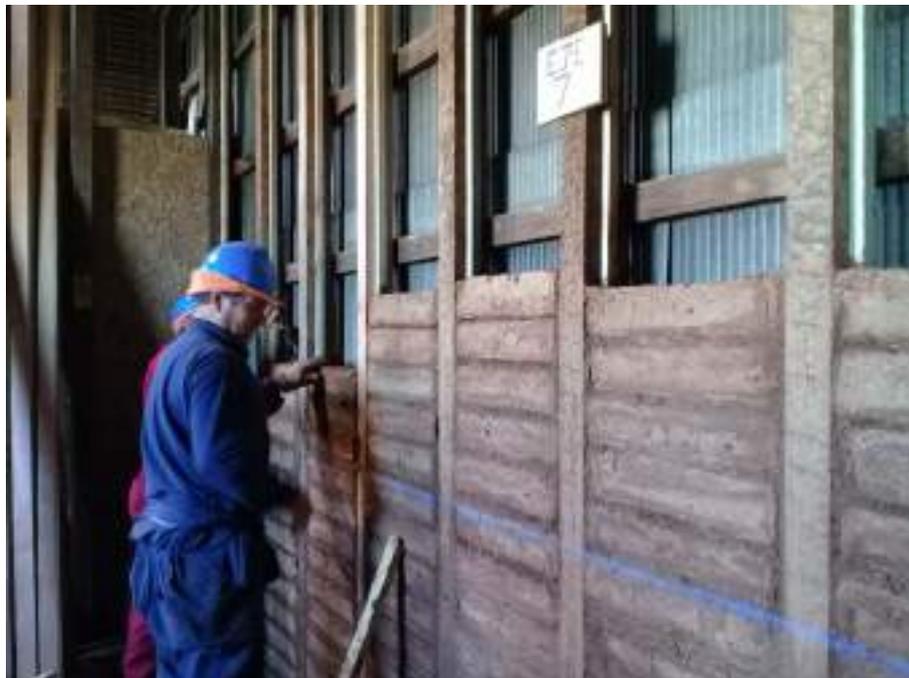
Figura 6. Instalación de adobillos durante proceso de restauración (Crédito: Camilo Giribas)

Se realizó la integración de un listón de 2,5 x 2,5 cm (1"x1") de madera de pino impregnado como trabazón de los bloques de tierra. Este elemento replazo al antiguo listón de álamo, pieza que mostro importante degradación producto de la pudrición que lo afecto y en algunos sectores puntuales la evidencia de insectos xilófagos. La madera de álamo posee

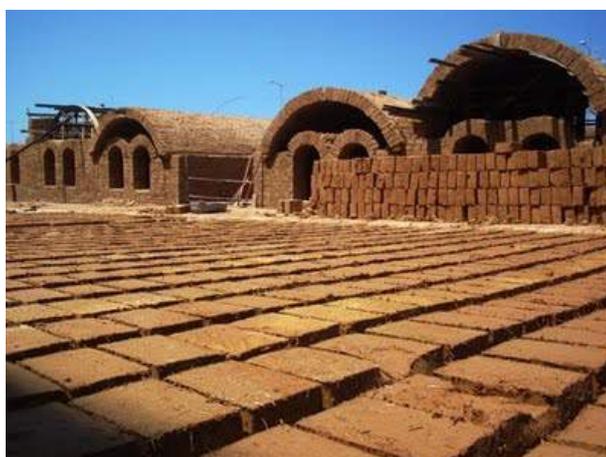
Figura 4. Campo de secado de adobes en Gaza. 2009 (Créditos: Eva Bartlett)

El adobe ha sido ampliamente utilizado en las construcciones vernáculas del mundo (figura 4). Es un sistema basado en la fabricación de bloques de barro secado al sol que posteriormente se usa en la ejecución de hiladas consecutivas para las estructuras que definen los espacios habitables (mampostería). Para los adobes se usa una mezcla de barro y paja que se conforma en moldes para generar la forma rectangular de los mismos. La unión de las piezas entre sí se realiza con la misma mezcla de adobe un poco más plástica.

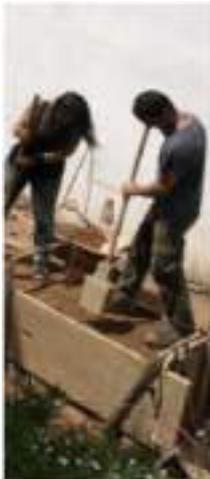
Figura 5. Operarios apisonando tapial, (Créditos: Cimino, 2012)

El tapial ofrece paredes monolíticas generadas por la ejecución de grandes bloques de tierra apisonada (figura 5). Estos bloques se elaboran mediante de tongadas de tierra humedecida vertida en el interior de un encofrado de madera y apisonadas manualmente. Según la composición de la tierra y la resistencia requerida, se añadían estabilizantes naturales (paja, crin de caballo, cascotes, cal, etc.). El secado se realiza al aire libre bajo la acción del sol (Vela Cossio, 2003).

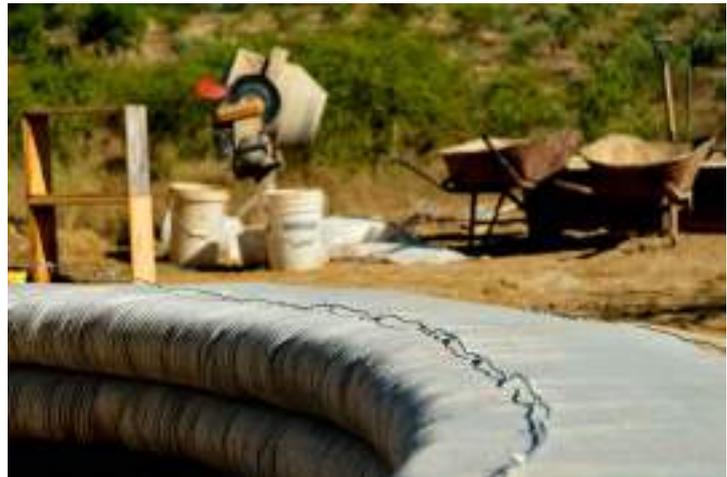
Figura 6. Detalle de saco de tierra apisonado con alambre de púas (Créditos: Ignacio Conde)

Estos dos sistemas son los más usados en la arquitectura tradicional de los países de oriente, de la que se inspira Khalili para desarrollar su técnica constructiva. La CTE se basa en la consecución de hiladas de sacos rellenos de un mortero de tierra, utilizando la tierra del lugar, estabilizada (con elementos naturales o industriales) según la composición de ésta, para conseguir una mayor resistencia. Las hiladas son compactadas por medio de un pisón, ya sea manual o hidráulico. Las distintas hiladas van unidas con alambre de púas para solidarizar estructuralmente todo el conjunto (figura 6).

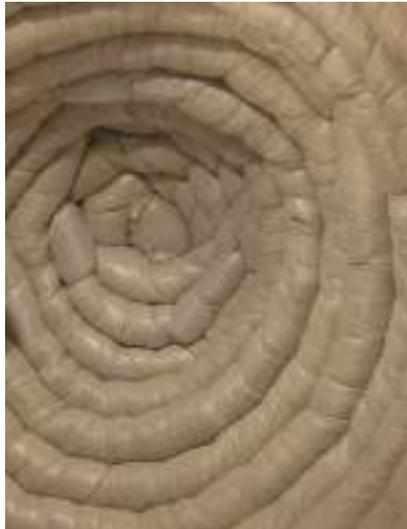
Figura 12. Vista interior de cúpula de CTE (Créditos: Ignacio Conde)

La técnica constructiva que usa la CTE, recupera el sistema de falsa cúpula, de generatriz cónica o parabólica, colocando hiladas horizontales de sacos de tierra compactada que avanzan de forma concéntrica hacia el interior, cerrando anillos de radio decreciente. Cada uno de ellos forma una corona indeformable preparada para recibir otra de radio menor que avanza sobre la anterior lo suficiente como para no tener necesidad de cimbra en la ejecución, generando una estructura autoportante (figura 12).

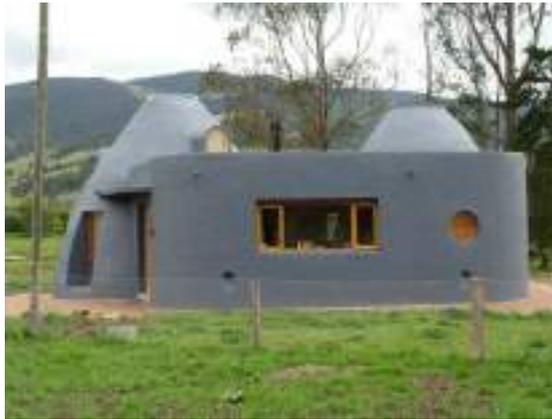
Figura 15. Casa Vergara, Colombia. (Créditos: José Vallejo, Arquitectura en equilibrio)

Con la CTE se puede realizar cualquier tipo de diseño, no sólo circular o de cúpulas. Es una técnica que permite combinar la tierra con otros materiales ecológicos, es decir, materiales que son renovables, como la madera, lo que permite una gran cantidad de diseños de variada forma (figura 15), aunque es conveniente señalar el efecto psicológico (anímico) de la forma circular y cupular, ofreciendo una mayor sensación de espacio y de tranquilidad en los habitantes de este tipo de construcciones (Minke, 2007, p.336).

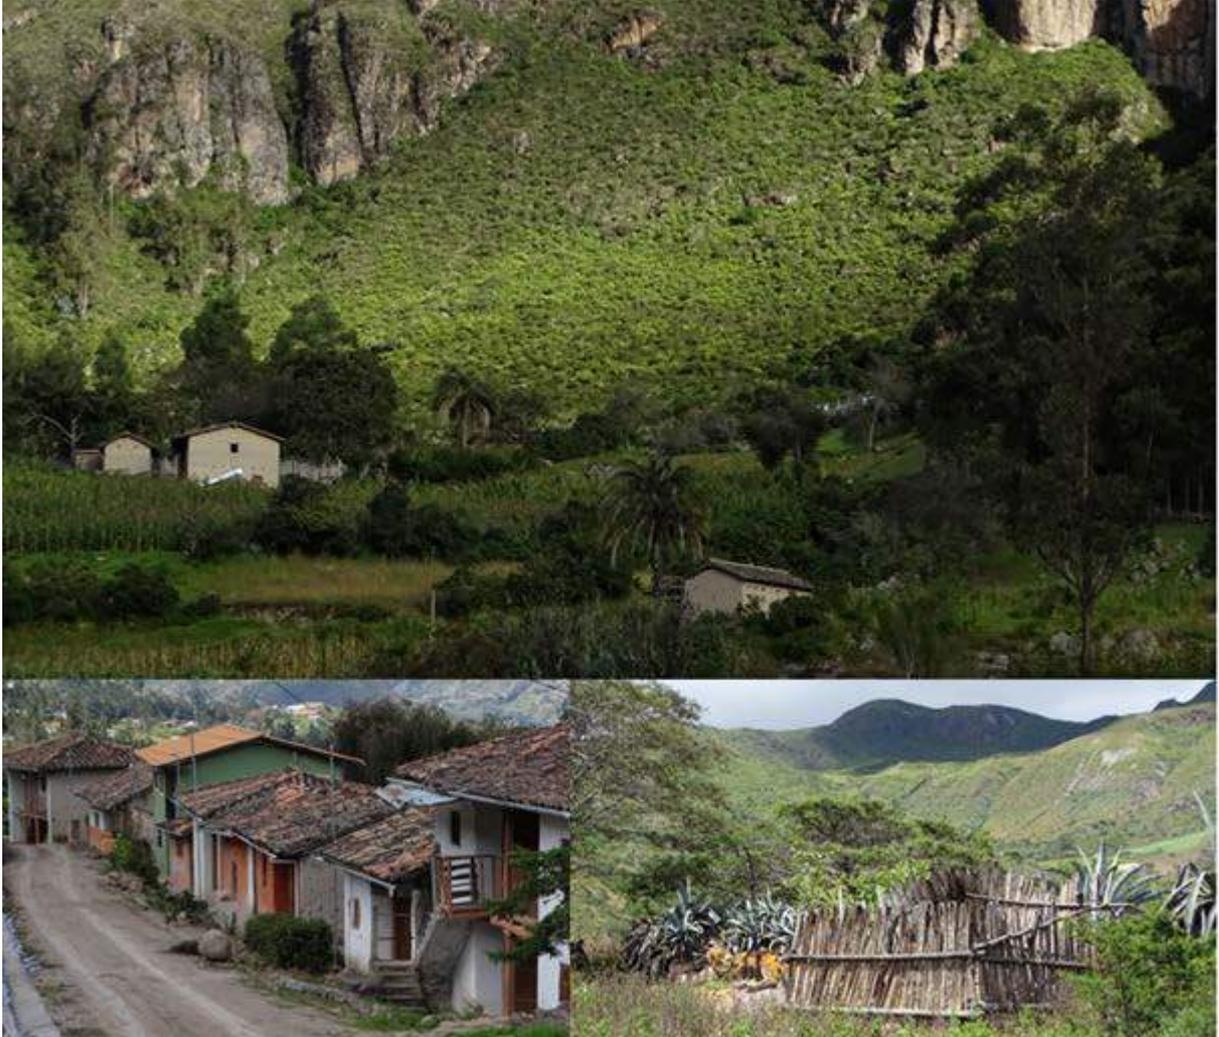
Figura 4. Viviendas aisladas y asociadas en Susudel. Muros y cercos de piedra y vegetales, como elementos integradores del paisaje

Las imágenes de la figura 4 muestran la versatilidad de los sistemas constructivos y tipológicos usados en Susudel, su capacidad de interrelacionarse entre sí o de mantenerse aisladas con relaciones diversas con su entorno inmediato. En la constitución de estos resultados paisajísticos el uso de materiales ofrecidos por la propia naturaleza, resueltos con sistemas constructivos que provienen de las tradiciones y destrezas locales, son un aporte clave en la armoniosa integración de la arquitectura al paisaje.

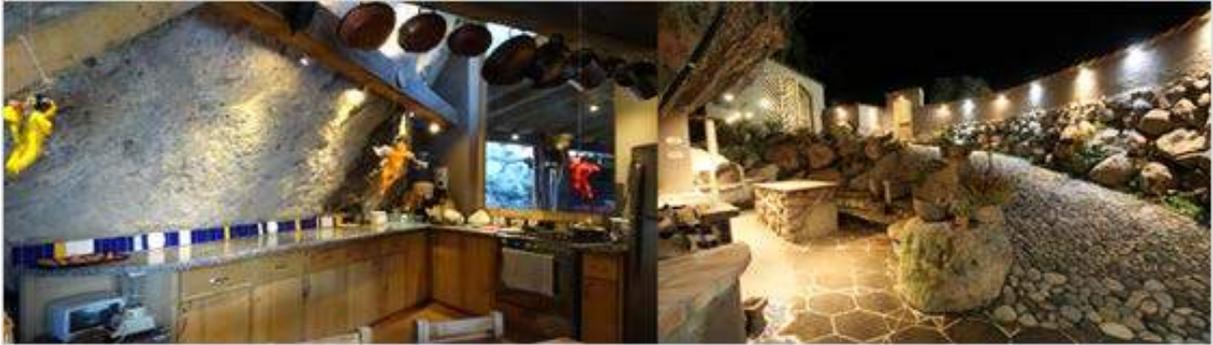
Figura 8. Cocinas interior y exterior, separadas por la roca en forma de V

La cocina interior se despliega resguardada por las grandes rocas que motivaron el proyecto. La posición extraordinaria de la roca principal, incrustada en el suelo en forma de V, sugirió la posibilidad de que del otro lado, es decir al exterior, se genere un espacio para

cocina al aire libre, en el que se instalan los hornos de pan, parrillas y comales u hornillas, que hacen parte de la cultura local. Este espacio se complementa con un horno para cocción de cerámica y con poyos que sugieren el acto de cocinar como una experiencia colectiva y participativa.

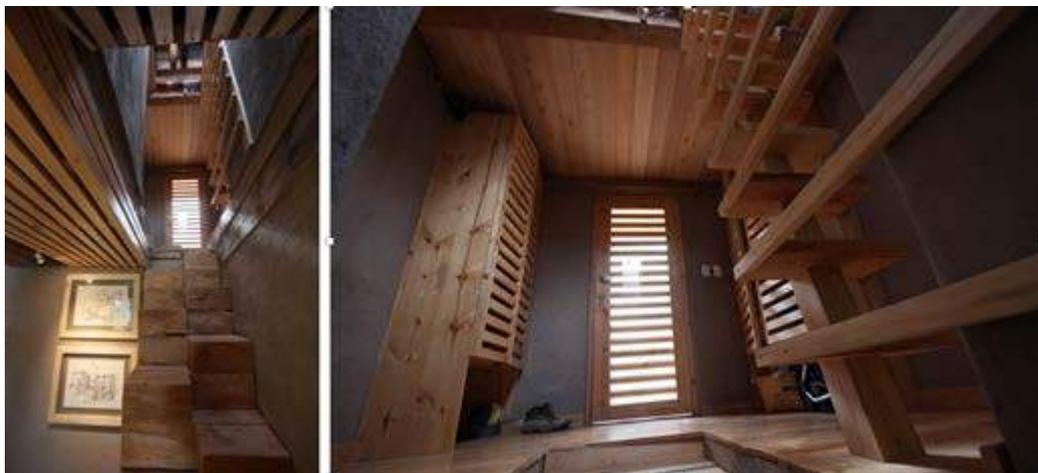
Figura 10. El uso de la madera local en el proyecto

La carpintería estructural, de ventanas, puertas y muebles (incluyendo la marquetería de las obras expuestas) ha sido construida por maestros locales, utilizando pino y ciprés, maderas cultivadas en la región de Susudel. Las únicas excepciones respecto al origen local de la madera, son los grandes troncos de madera amazónica de la especie remo caspi (*Aspidosperma excelsum*) que cumplen un rol estructural importante facilitando la implementación de aleros y ventanales de grandes luces y un tronco de eucalipto perteneciente al único árbol que fue sacrificado en el sitio, que se encuentra el soportal de acceso.

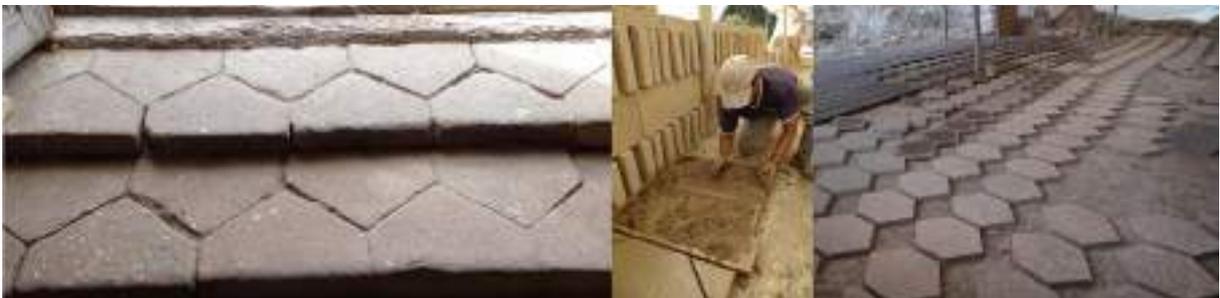
Figura 12. Ladrillos de la capilla de Susudel y nueva producción para el proyecto

Luego de una búsqueda incesante y de no pocas frustraciones, se logró desarrollar piezas de ladrillo de forma romboidal de 55 cm de largo por 35 cm de ancho y 8 cm de espesor, es decir, piezas idénticas a las de la capilla colonial. Lo importante de este hecho es que se superó un desafío para los productores locales y se desarrolló un nuevo producto de excepcional valor aplicable a la arquitectura contemporánea, que abre nuevas oportunidades comerciales para los productores.

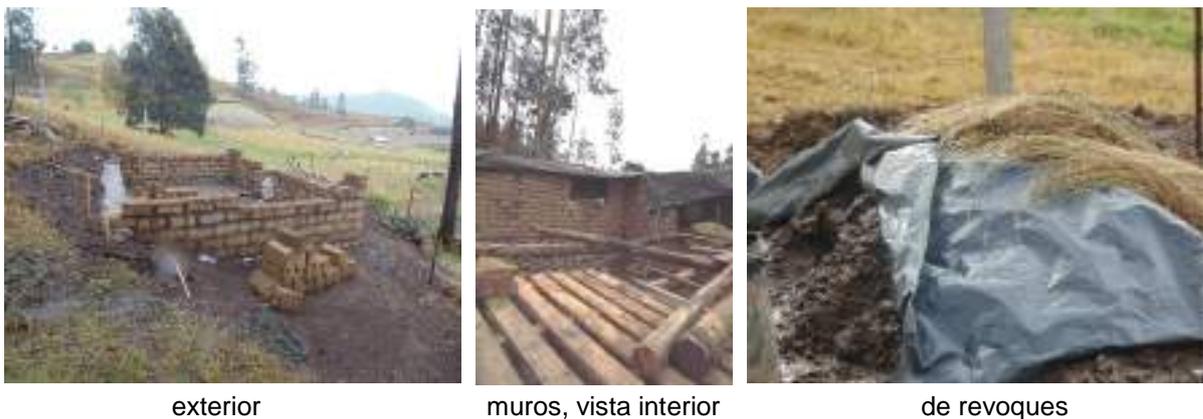
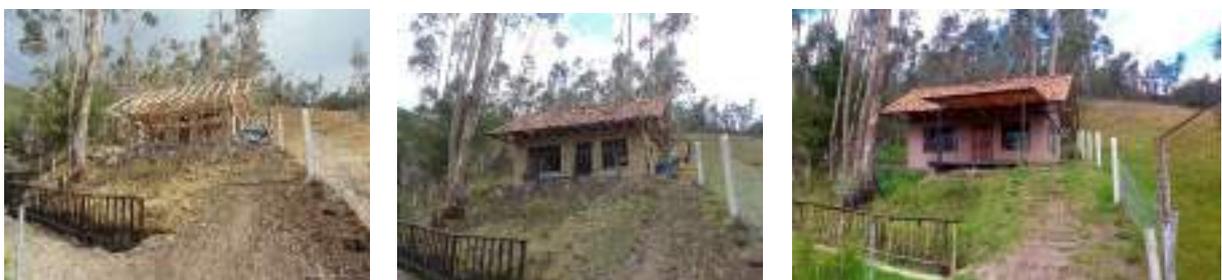
La edificación se encuentra en proceso de culminación (figura 2), por lo que se tiene previsto la utilización de tierras de color para pintar algunos espacios interiores. Para la distribución interior se utilizarán paneles de madera, soportados con estructura metálica, además de un sistema de puertas corredizas en función de aprovechamiento del espacio.

Figura 2. Proceso constructivo

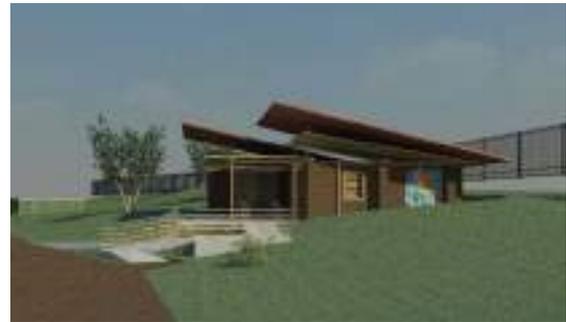
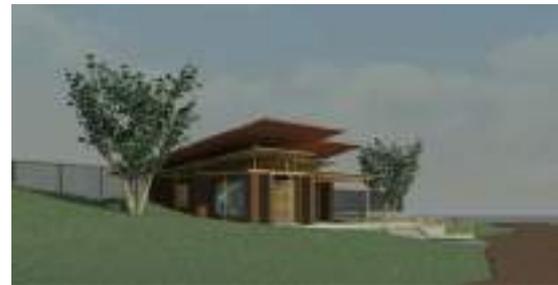
Figura 3. Diseño prototipo de módulos de aulas para El Laguito de San Ramón. Planta de distribución y vistas laterales

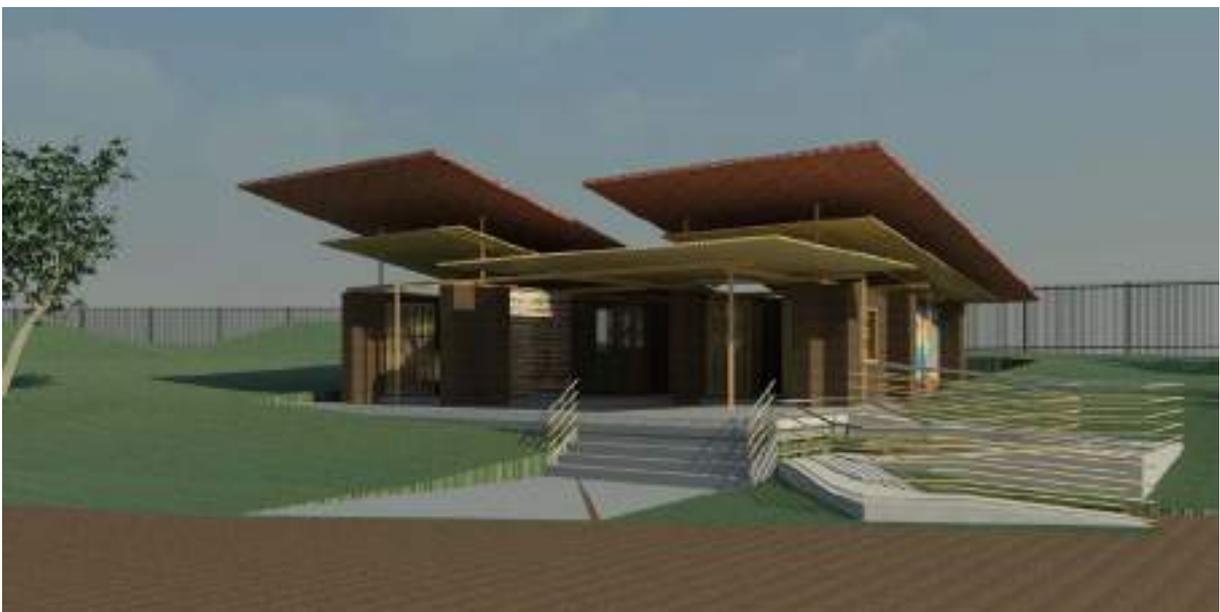
Figura 4. Vista frontal de módulo de aulas. Combinación de técnicas, adobe y bahareque con revocos expuestos y artísticos. Cubierta con cámara de climatización en bambú.

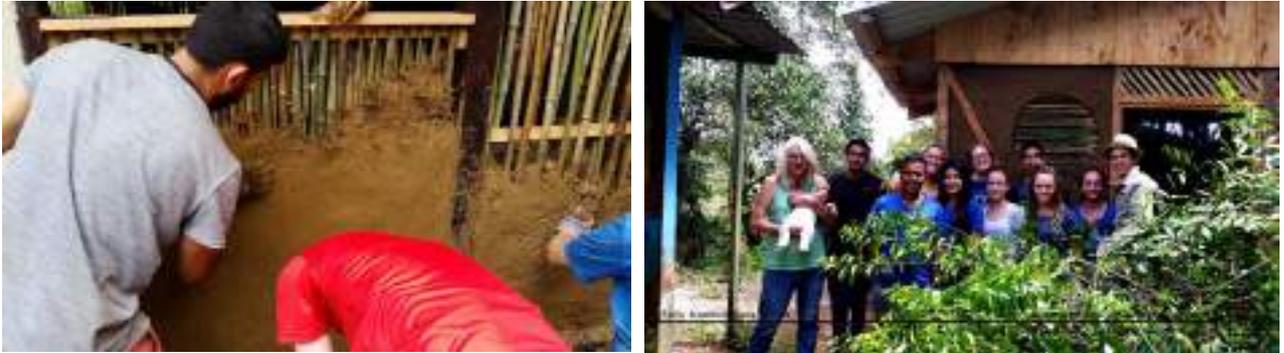
Se debe promover la investigación para la utilización del material tierra como una opción vigente dentro de la arquitectura costarricense. Además es necesario introducir las adecuaciones para que las construcciones antiguas permanezcan y la posibilidad de nuevas construcciones en tierra sean una realidad.

La tierra que se ha estado utilizando para los talleres consiste en una mezcla de 45% de arena, 32% de limo y 23% de arcilla, con test de plasticidad del cigarro de 20 cm, y buena resistencia a la hora de secado. Se utilizó la cal y boñiga de caballo como estabilizadores, con una proporción de 2:1:2:1 (tierra:cal:boñiga:paja), en volumen. La tierra utilizada se conoce popularmente en la zona como “barro de olla”, la cual, según afirman los pobladores, se trata de la misma tierra que utilizaban los indígenas de la zona para construir viviendas y elaborar sus recipientes de cocina.

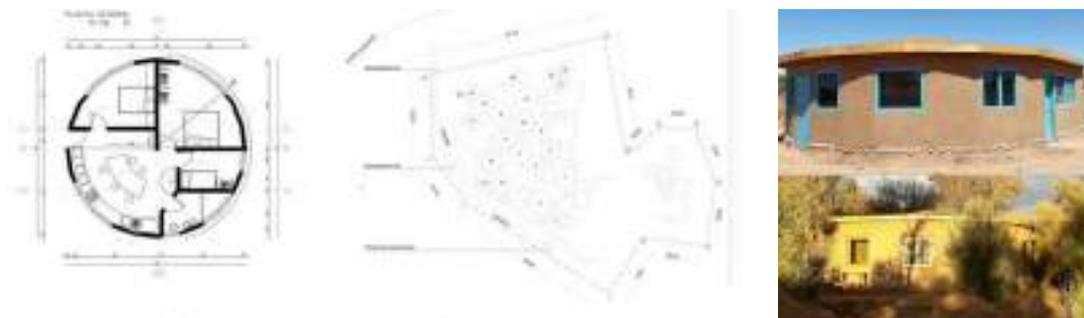
Esta aldea data de 3000 años a.C. y responde a construcciones circulares construidas en cob (tierra amasada). Es gracias a estas que se incorpora al diseño una planta lo más circular posible con un techo cónico.

Figura 2. Patrón circular aldea de Tulo aplicado en arquitectura contemporánea

El centro de la casa se deja como el encuentro de muros que dan pie a un pilar central que sostiene un techo radial lo cual otorga amplitud a su interior.

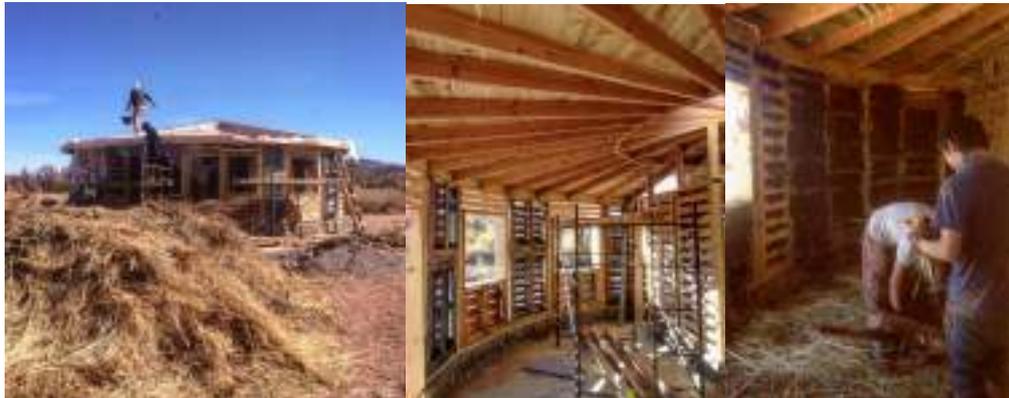
Se rellena con una mezcla de barro alivianado con paja esporal propia de la zona; posterior se procede a un revoque grueso de tierra y paja de 2,5 cm, el cual no se adhiere directamente a la madera, ya que al ser esta muy gruesa le quita humedad a la mezcla

haciendo que se desprenda; para lograr adherencia del revoque al pallet se engrapa breca sobre toda superficie (planta local punzante a la que se adhiere muy bien el barro) luego de dejar secar el revoque grueso se hacen las pruebas de revoque fino, las cuales arrojarán la mezcla adecuada para trabajar.

Figura 4. Quincha de pallet

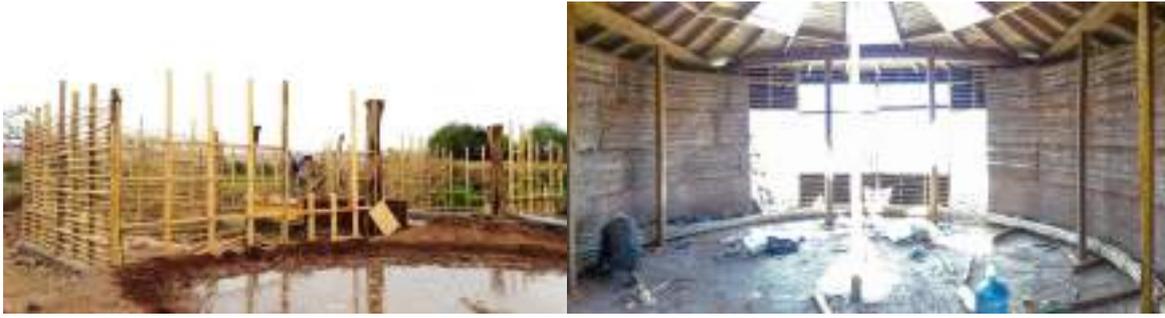
f) Para la cadena superior, se construye una gran viga continua de cañas de sección circular de alrededor de 30 cm; las cañas van trasladadas entre sí por 1 m; luego son amarradas en el piso con cuerda de yute y nudo de camionero zorra; luego se levanta hasta el borde superior del muro; se encaja la cadena en los refuerzos de fierro que vienen desde el sobre cimiento.

Figura 4. Preparación de mezcla de tapial, preparación cadena superior de cañas

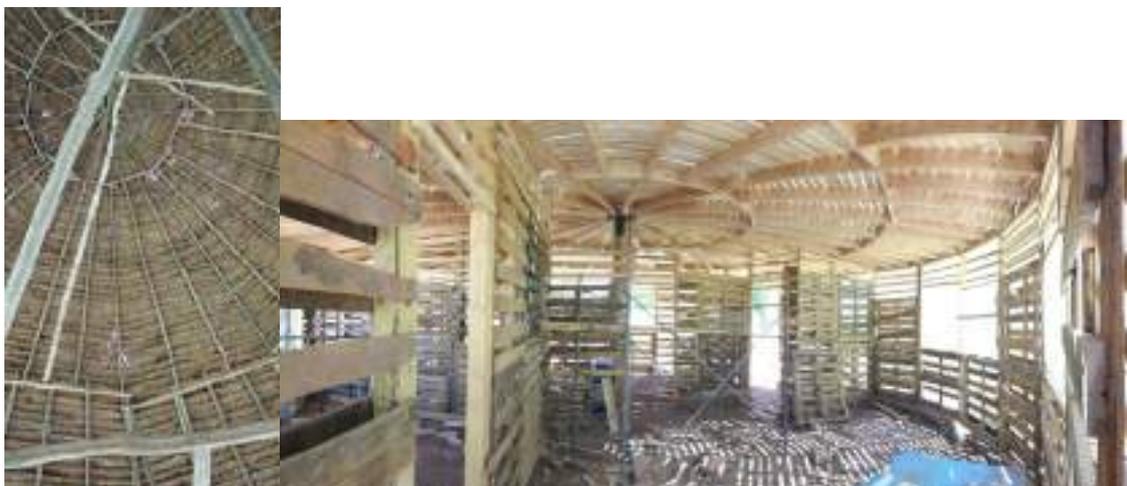
Una vez estructurados los muros se procede a instalar las vigas sobre un pilar que corresponde al centro del círculo. La estructura que se usa para el techo corresponde a la usada en las viviendas amazónicas del Perú llamadas cocameras, corresponde a un patrón ramal.

Figura 6. Techo proveniente de Cocameras, amazonas, patrón ramal

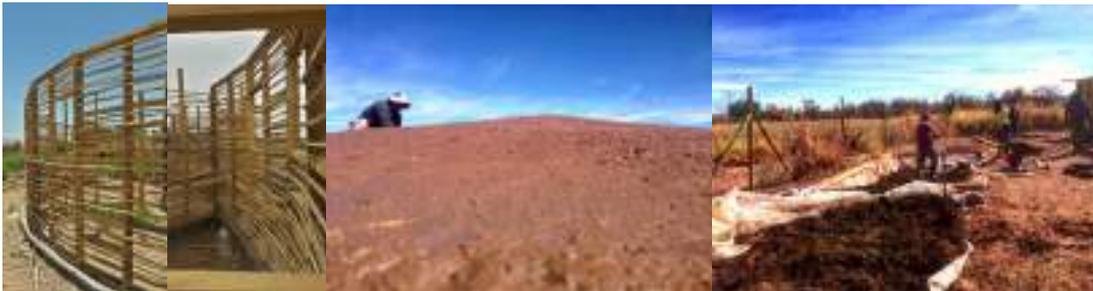
Figura 6. Quincha de caña

Figura 7. Mezcla de barro, guano y tierra fermentando para a torta

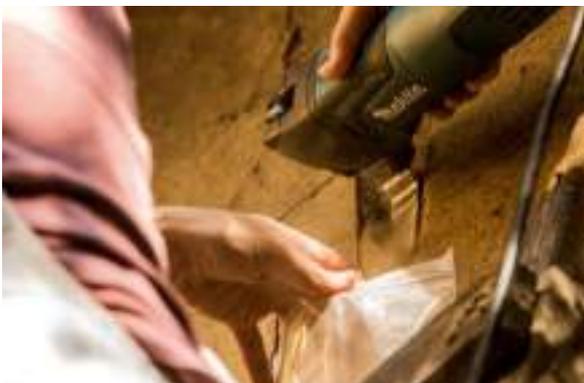
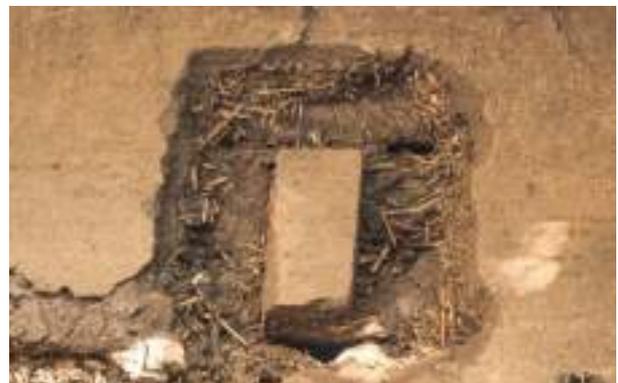
En primera instancia se probaron varias herramientas y métodos de corte en el muro que no daban resultados satisfactorios, ya que no dejaban la muestra entera para poder ser observada correctamente (figura 1).

Figura 1. Extracción de una muestra (Crédito: C. León)

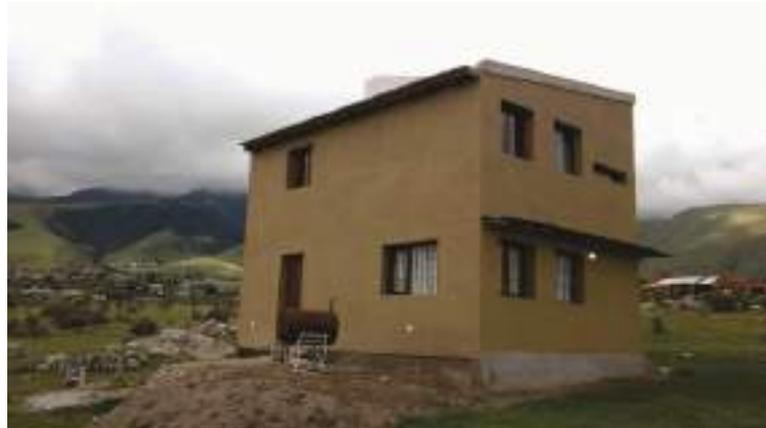
En la provincia de Tucumán, este programa se observó en las zonas IIb y IIIa, en la mitad norte de la provincia y, pese a que sus exigencias constructivas pudieran complicar un poco las decisiones de diseño, supo ser oportunidad sin embargo para construir con técnicas innovadoras. Viviendas ejecutadas usando la técnica cimbra o la tierra alivianada encofrada se hicieron con financiamiento de este programa, cuya metodología de seguimiento de obra permitía resolver las necesidades constructivas (figura 2).

Figura 2. Vivienda realizada con la técnica cimbra en Tafí del Valle

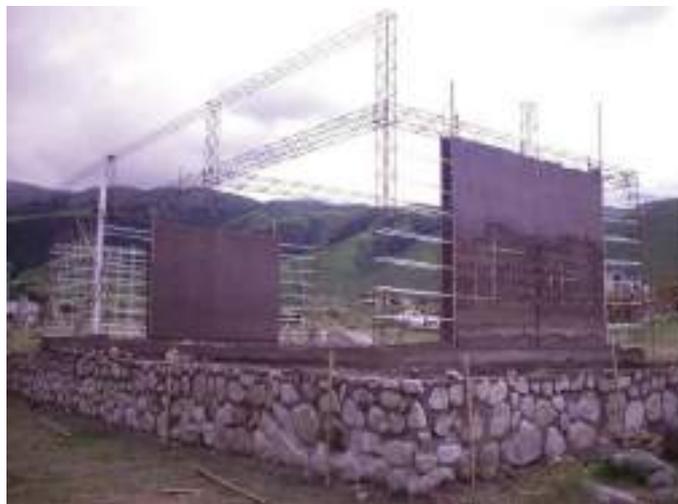
Estructura sismo resistente con vigas y columnas reticuladas que se conforman los paneles de cerramiento a través de flejes plásticos de alta resistencia sujetos a los elementos estructurales y que definen una malla de 30 cm x 30 cm. Esta funciona como armadura de distribución, absorbe las tensiones de flexión por sismo y contiene a la mezcla de suelo cemento plástico al momento del llenado (Gatti; Mirkin, 2010). Esta técnica (figura 4) se ha desarrollado e instalado en los valles occidentales, aunque la observamos también en localidades como Yerba buena o El Siambón, en la zona IIb

Figura 4. Vivienda en construcción (www.arquimaster.com.ar)

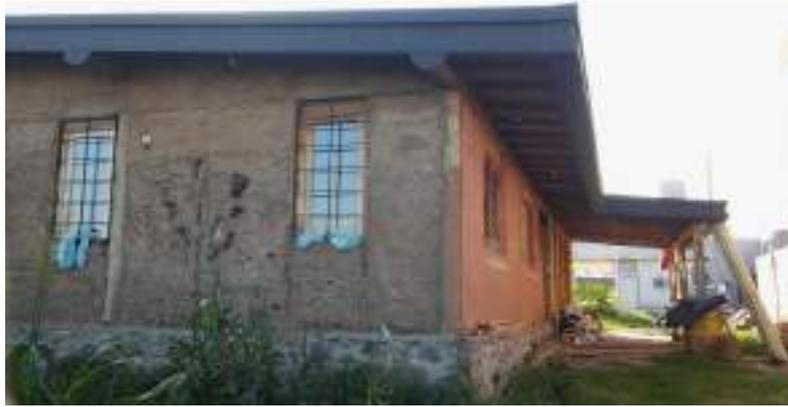
Se observó en un único caso de esta técnica, ubicado en la localidad de Las Talitas, zona IIb. Consiste en añadirle a la tierra un aditivo poroso (paja), para aligerar la mezcla y aumentar su aislamiento térmico. Se utilizó como cerramiento entre bastidores de madera (figura 5).

Figura 5. Vivienda ejecutada con tierra alivianada encofrada en Las Talitas

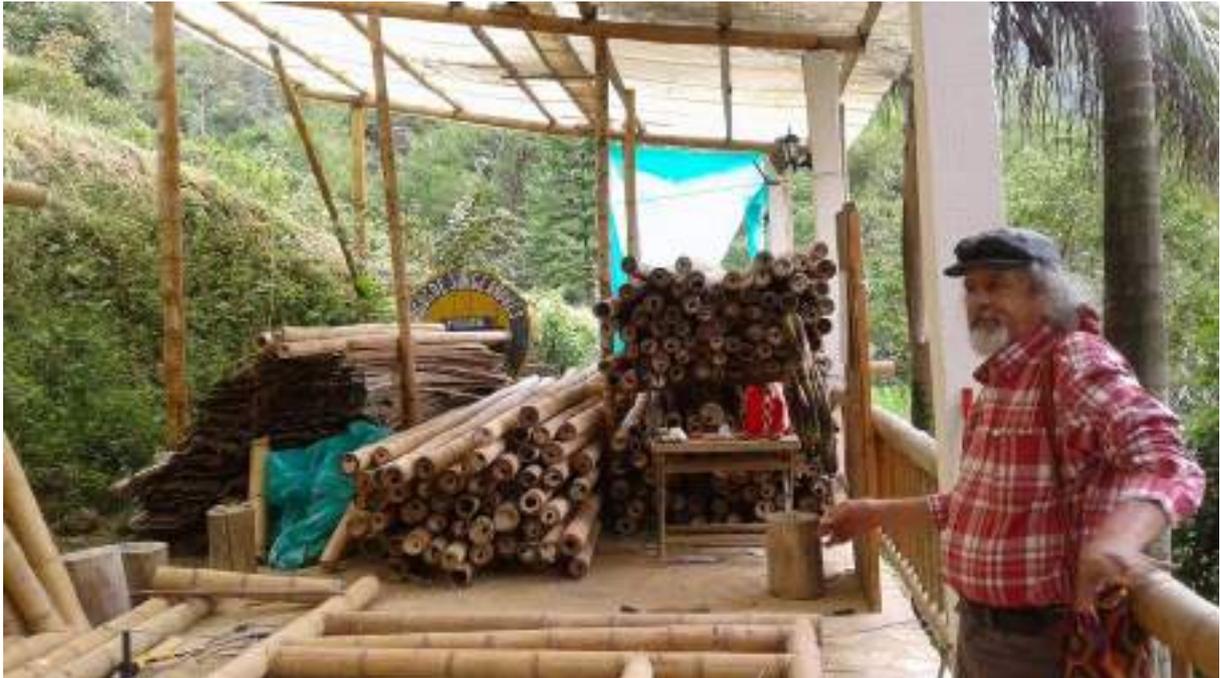
La estructura maestra, en el proyecto es con guadua de 12 cm de diámetro en promedio, así como las estructuras auxiliares de 10 cm de diámetro, todas técnicamente ensambladas con los cortes y técnica establecida para la guadua. El material fue adquirido en empresas que la comercializan inmunizada y seca, garantizada por cadenas productivas.

Figura 1. Campamento de prefabricación de la vivienda-módulos pre dimensionados, 2017
(Créditos: L. Garzón)

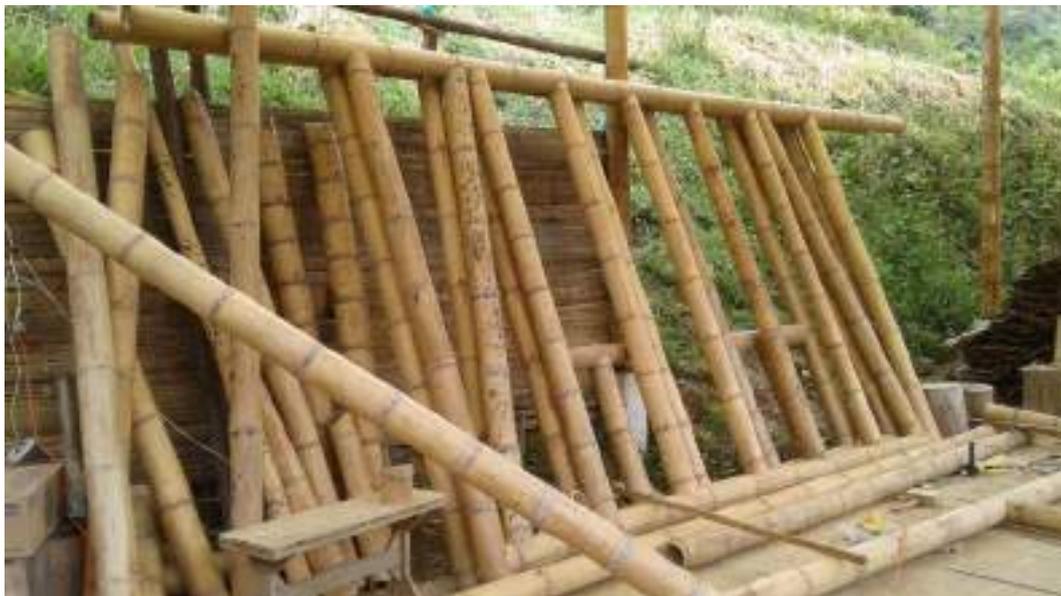
Figura 3. Estructura prefabricada técnicamente con guadua, 2017 (Créditos: L. Garzón)

El proceso constructivo con cimientos en zapatas de concreto y una placa flotante, donde se montaron las estructuras prefabricadas de guadua que ya integra las columnas y los elementos auxiliares, para realizar la envoltura con esterilla de guadua por las dos caras y se relleno y revistió con el mortero con tierra, fibra de fique y cal; todo esto, realizado ya todo bajo techo, permitiendo un proceso ágil y seguro, para proteger la obra contra las inclemencias del clima. Por la forma de montaje es un sistema de rápida construcción elaborando primero la cubierta

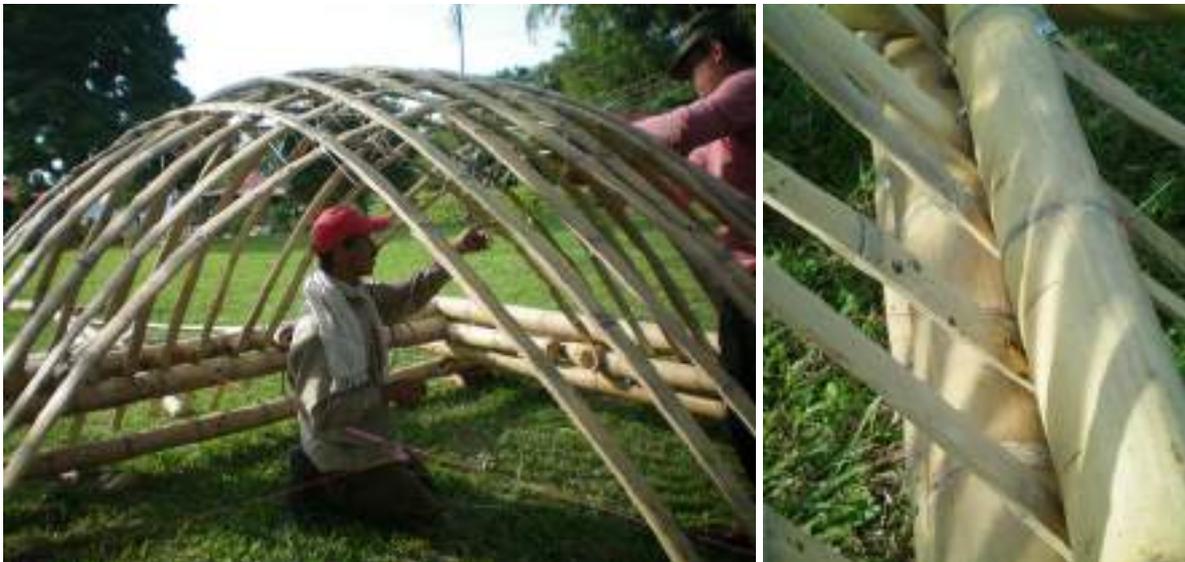
Figura 5. Elaboración de domo caña con latas de guadua para el revestimiento de cubierta con tierra y cal, 2017 (Créditos: L. Garzón)
