17° SIACOT **Tierra** Identidades

Seminario Iberoamericano de Arquitectura y Construcción con Tierra

17° SIACOT
Seminario Iberoamericano de
Arquitectura y Construcción con Tierra
"Tierra - Identidades"

La Paz - Bolivia
FAADU-UMSA / PROTERRA
2017

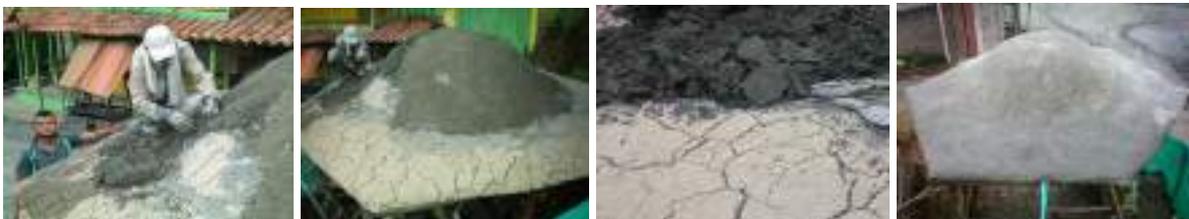
Figura 6: Cobertura de mortero de domo caña por capas de tierra y afinado, 2015
(Créditos: L. Garzón)

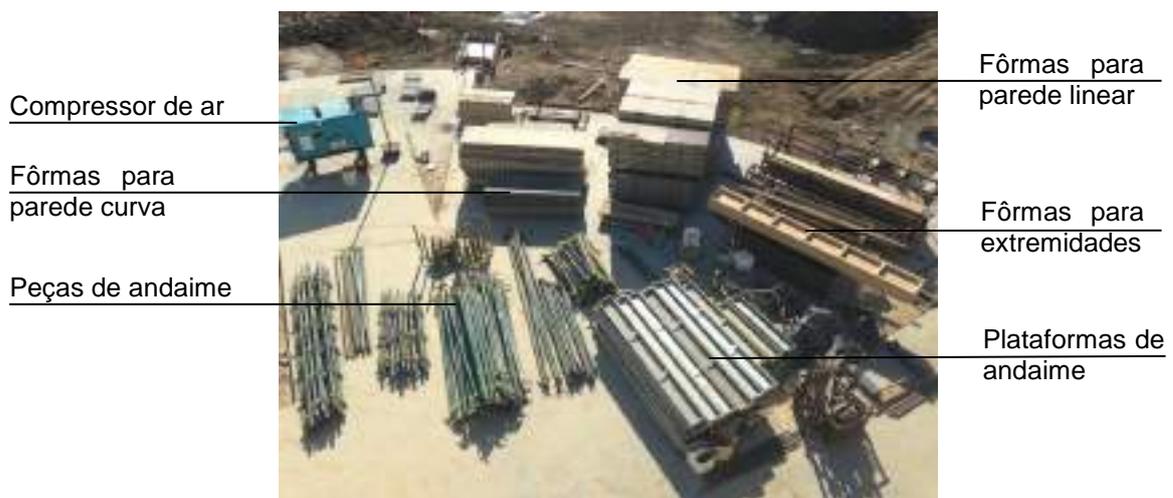
Depois de se observar a obtenção do material e ponderar sinteticamente sobre sua execução, concentra-se nas especificidades das fôrmas usadas para a execução das paredes, pois estas são diferentes das destinadas à construção em concreto armado. Geralmente, as fôrmas em questão são produzidas pelos próprios construtores totalmente em madeira ou com um esqueleto metálico, conforme se verá de forma detalhada no item a seguir, além das figuras 1 e 2 que ilustram os principais instrumentos e ferramentas necessárias para a realização da obra.

Figura 1. Equipamentos necessários para a execução da taipa de pilão com terra estabilizada, 2014 (Créditos: Oliver Petrovic)

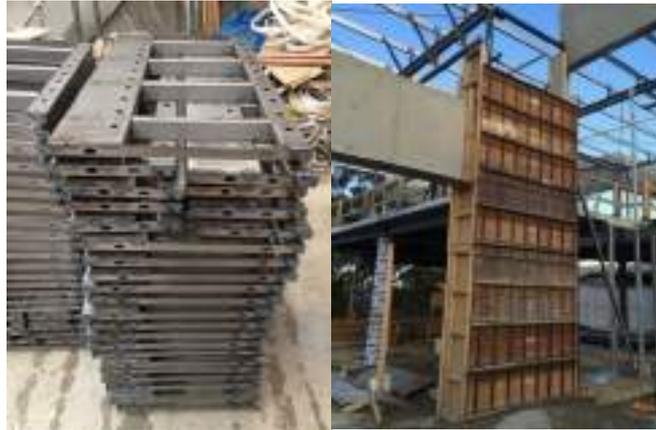
Figura 2. Fabricação de fôrmas metálicas e utilização das fôrmas na execução, 2015
(Créditos: Rodrigo Rocha)

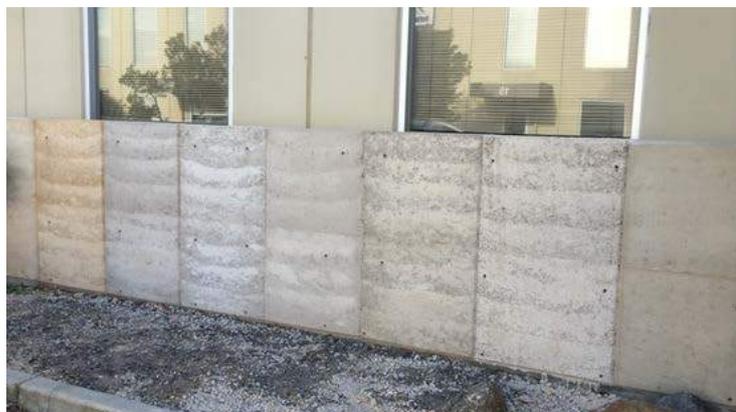
Já a prática australiana além de utilizar cimento como principal estabilizante, utiliza travamento horizontal das fôrmas metálicas, não havendo necessidade do uso de guias externas para seu travamento. Isso permite ao construtor apiloar o material de fora, sobre plataformas metálicas apoiadas em cantoneiras também metálicas engastadas nas próprias fôrmas. Essa alteração traz importantes mudanças para o sistema construtivo de taipa de pilão, pois confere agilidade ao processo de construção, possibilitando um trabalho contínuo e eficiente. Outra alteração, em termos estéticos e econômicos, está no fato de que com essas fôrmas as paredes podem ter até 20 cm de espessura, mais esbeltas do que as realizadas pela técnica tradicional, geralmente com um mínimo de 30 cm.

Figura 3. Tipos diferentes de taipa de pilão com terra estabilizada na fachada da construtora Olnee Constructions, 2015 (Créditos: Rodrigo Rocha)

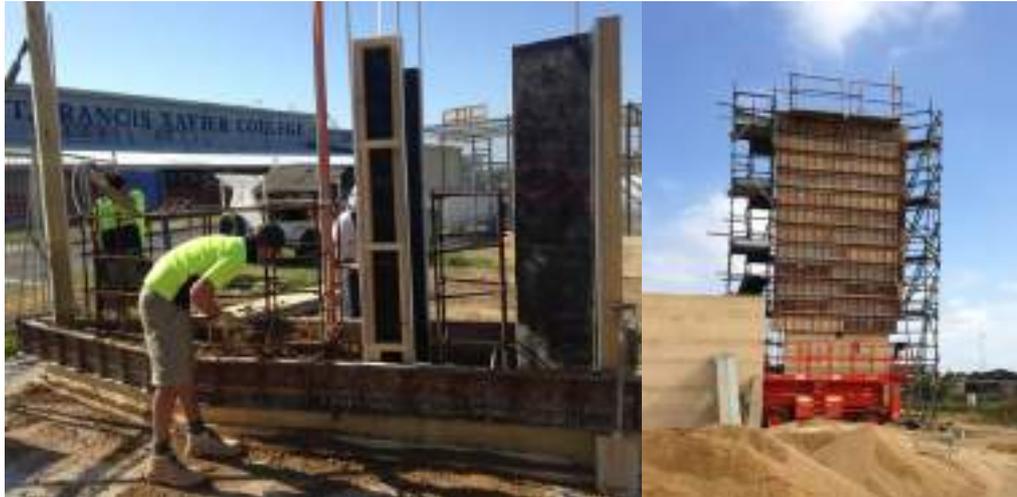
Figura 4 - Exemplo de execução de torre de 12 metros de altura de taipa de pilão armada, 2014 (Créditos: Oliver Petrovic)

pode funcionar de outra maneira, análoga a uma estrutura de concreto armado ela passa ser resistente a esforços de tração, devido à estabilização com cimento e com armação em barras de aço, conforme ilustra a figura 4 da execução de uma torre de 12 metros de altura.

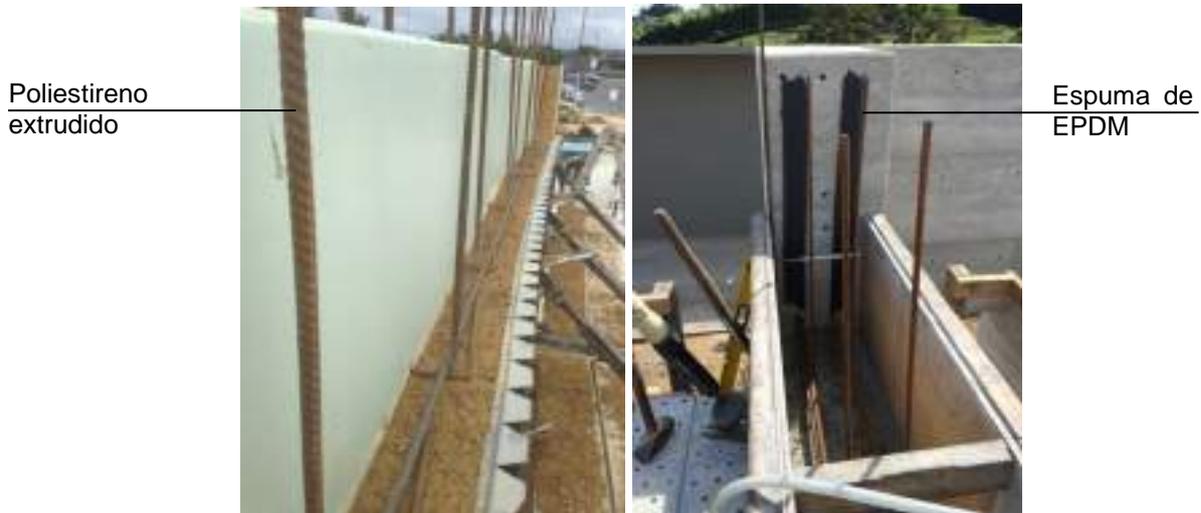
Figura 5. Exemplo de parede curva armada com poliestireno extrudido, resistência térmica de 2,5 m² KW, viga de taipa armada com fita de espuma de EPDM expandido como junta de dilatação, 2014 (Créditos: Oliver Petrovic e Rodrigo Rocha)

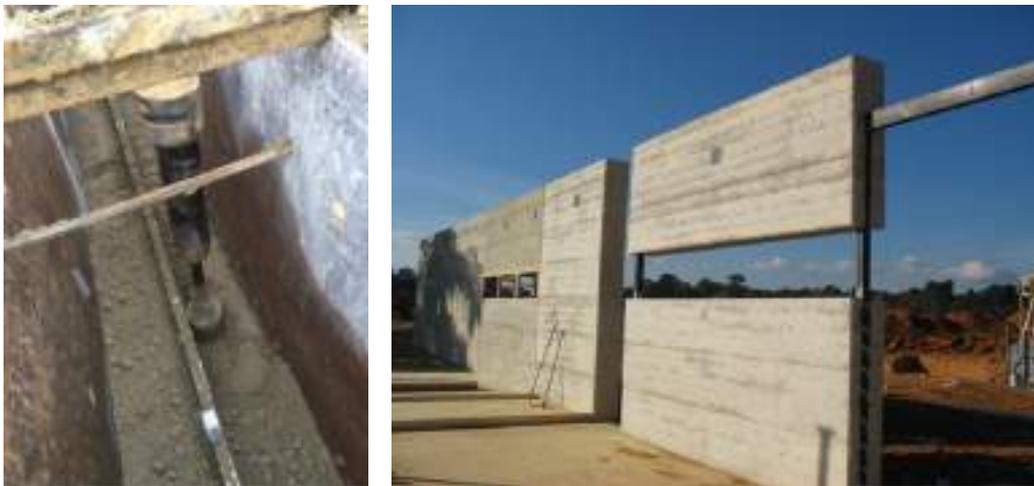
Figura 8. Execução de taipa de pilão sobre viga metálica em “T” e colunas metálicas embutidas, 2014 (Créditos: Rodrigo Rocha e Oliver Petrovic)

Ao iniciar a construção de uma parede coloca-se uma massa forte e espessa de cimento e água no bloco de fundação, para impermeabilizar e funcionar como transição de superfícies, além de aumentar a estabilidade da parede. Para se executar vigas em taipa utilizam-se perfis metálicos em “T” conectados a colunas metálicas dentro da parede. Sugere-se revestir a coluna metálica com material com propriedades de dilatação, como espuma de EPDM expandido, para fazer a transição de movimentos entre estrutura metálica e parede. Para executar a parede na parte acima do perfil metálico, monta-se a fôrma sobre vigotas de madeira aparafusadas na parede temporariamente, além de colunas em madeira feitas *in loco* como sustentação da viga até o momento da desforma.

A utilização de perfil metálico em “T” possibilita vãos de até 10 m (figuras 8 e 9). Para vãos com até 4 m sugere-se utilizar apenas duas barras de aço de 12 mm de diâmetro a cada 20 cm na horizontal, conectando as paredes laterais e suportando o movimento de tração da viga (figura 5).

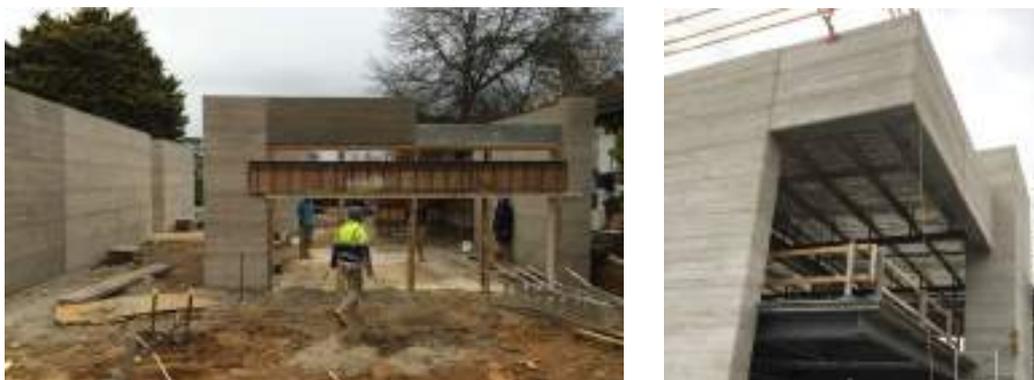
Figura 9. Exemplos de execução de vigas de taipa acima de vigas metálicas em “T”, 2015 (Créditos: Rodrigo Rocha)

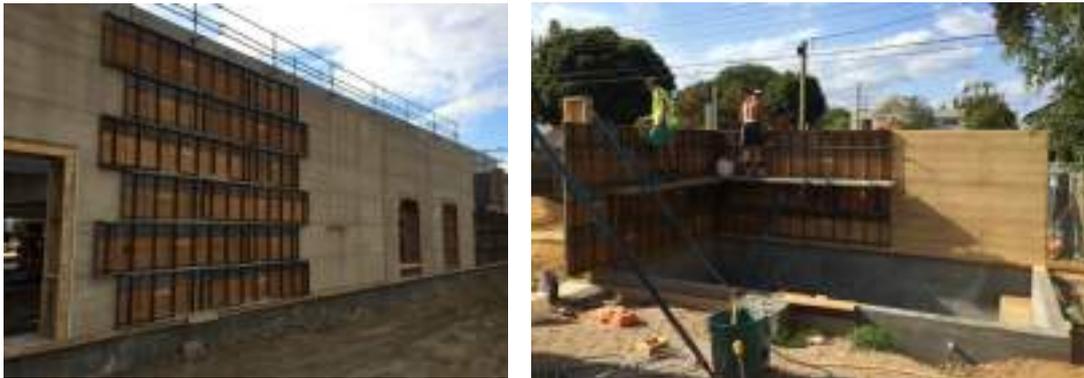
Figura 10. Exemplos de utilizações das fôrmas e plataformas metálicas apoiadas em cantoneiras para execução de paredes em taipa de pilão, 2015 (Créditos: Rodrigo Rocha)

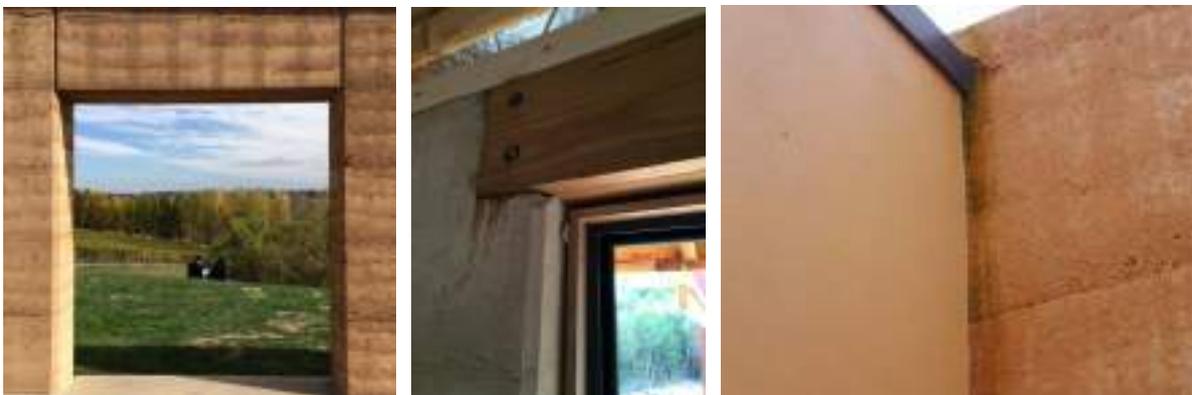
Figura 11. Exemplos de manchas nas paredes decorrentes da má execução e/ou projeto, 2015 (Créditos: Rodrigo Rocha)

Manchas são recorrentes nas paredes de taipa, em função do tempo de cura para a estabilização da parede que depende da quantidade de argila e cimento presente na mistura. O uso de *plasticure* possibilita um acabamento uniforme e sem manchas, em função da repelência à água, porém, para se evitar as manchas, deve-se garantir que após a execução da parede não haverá nenhum material no topo da parede, que, ao entrar em contato com água poderá liberar minerais, impurezas ou químicos que irão manchar a parede interferindo na coloração da superfície, como o tanino da madeira ou ferrugem de ferro, conforme ilustra a figura 11. Em paredes externas, deve-se evitar acumular impurezas no topo das mesmas, pois a água da chuva as levará à superfície da parede, causando manchas.

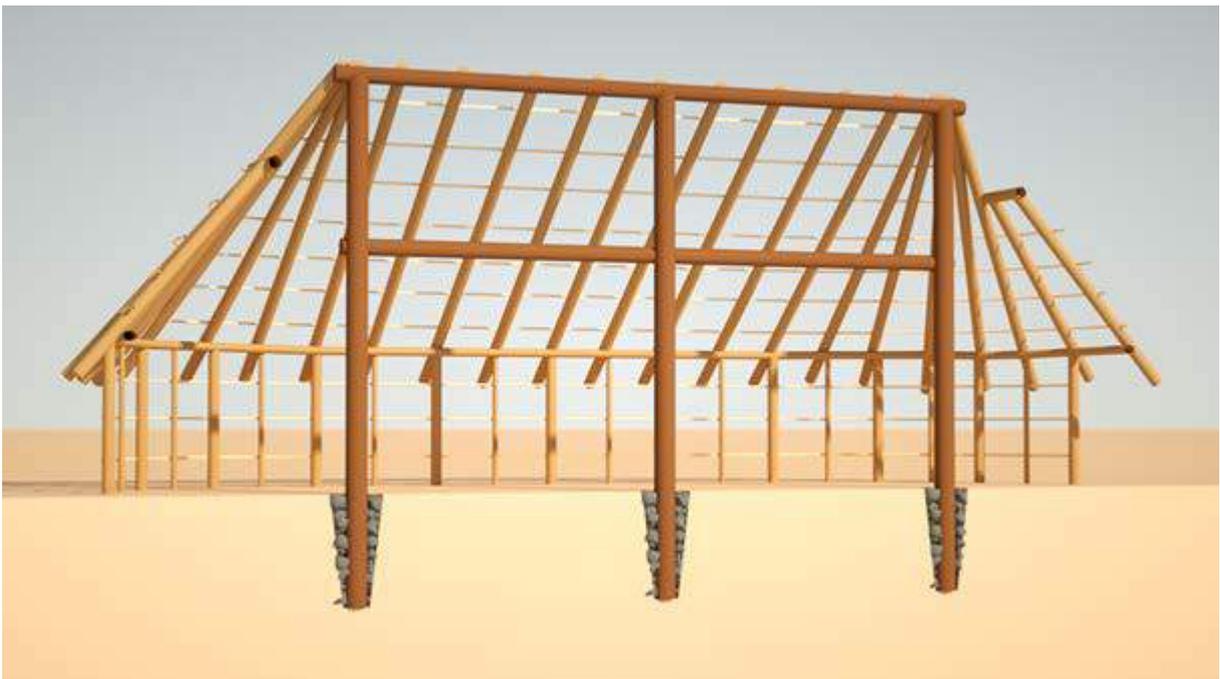
Figura 2. Sistema de postes empotrados al suelo como elementos fundamentales de estabilidad de todo el conjunto

Para comprender el sistema, se ha estudiado este caso mediante visitas de observación en terreno y la realización levantamientos de detalles. El sistema constructivo fue empleado en las casas adineradas en la zona urbana. El particular, muestra una sorprendente similitud con el concepto estructural que predomina en toda construcción mapuche, cuya más clara síntesis se encuentra en la estructura de la *ruca* (figura 2)

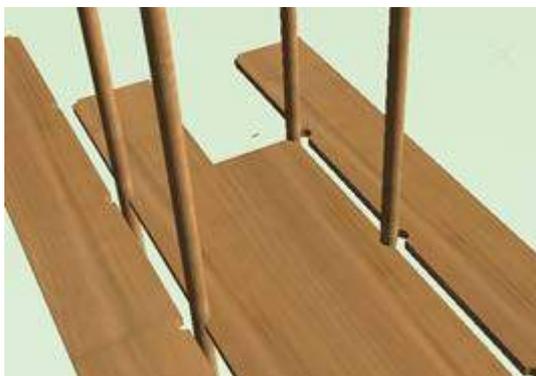
Figura 12. Calce de postes y plataforma CLT

El panel CLT se fabrica contra-laminando tres capas de listones de pino. Su elaboración permite generar piezas de ancho hasta 1,2 m y hasta 6 m de longitud. Para el caso de esta vivienda se utilizarán paneles de un ancho 0,9 m, para poder coordinarse con el módulo de postes de 1,8 m. Los paneles de CLT serán montados y calzados entre las líneas de postes, para lo cual vendrán de fábrica un corte semicircular cada 1,8 m coincidentes con la distancia entre los postes (figura 12). En las juntas longitudinales entre panel y panel y en los cortes transversales se hace un ensamble encolado con una lamela a lo largo de los cantos. Así, se logra la continuidad constructiva y estructural necesaria.

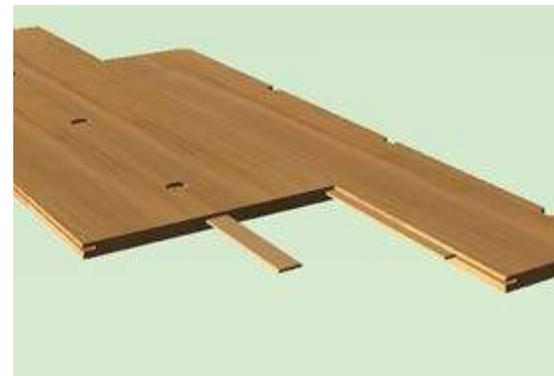
Figura 13. Lamelas de unión paneles CLT

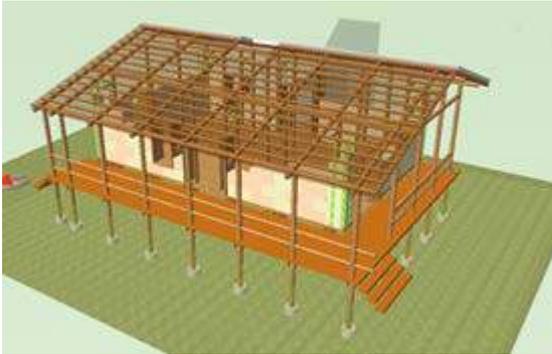
Figura 18. Muros de fardo y vanos

Para la construcción de muros se procederá por hiladas, cuidando la colocación de escalerillas bajo y sobre los vanos e ir comprimiendo los fardos en la medida que se crece en altura e ir colocando las estacas de fijación entre las hiladas. Los vanos serán prefabricados en madera y se colocarán para ir solidarizando con los mismos fardos. Se estudiará la colocación de refuerzos sobre los vanos para absorber las cargas propias de los fardos que quedarán sobre ellos. Hay que recordar que las estructuras de techumbre no cargarán en ningún caso los muros. Estos últimos son autoportantes respecto y no reciben mas que su propio peso. Al llegar a la séptima hilada superior se procederá a comprimir por última vez el muro en su totalidad, estableciendo el horizonte de las fachadas frontal y posterior (figuras 18 y 19). Muy importante es en esta etapa hacer el anclaje laterales de las escalerillas en los postes del perímetro interior. Estos son los que transmitirán las cargas horizontales a los postes estructurales (figura 5).

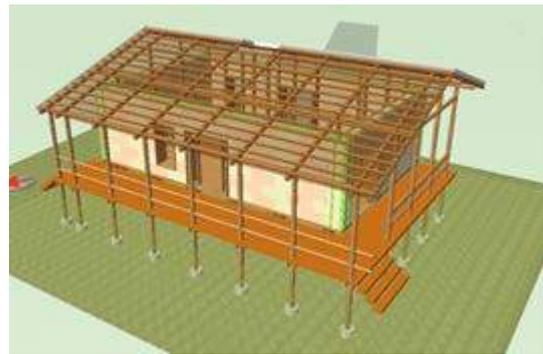
Fig. 19. Muros de fardo y amarra superior.

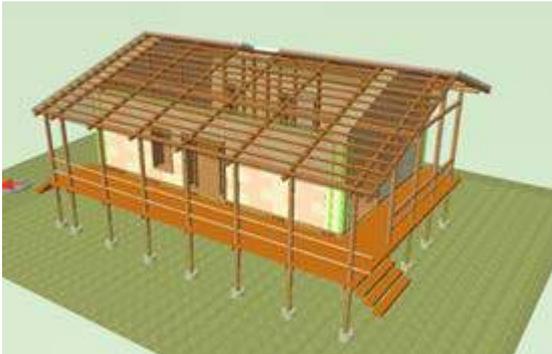
Figura 20. Muros de fardo, tímpanos.

La última etapa de la colocación de fardos es la correspondiente a los astiales de las fachadas laterales, la fijación de los centros de ventanas hacia los muros y la carpintería de amarre de las escalerillas en las esquinas de encuentro muros (figura 5). El astial va a requerir el recorte de fardos con un poco mas de trabajo para lograr una buena compacidad entre ellos, a la vez que ir generando rellenos en los espacios de pequeño tamaño. Por último, instalar escalerillas inclinadas sobre la pendiente y comprimir esa ultimas hiladas (figuras 20 y 21)

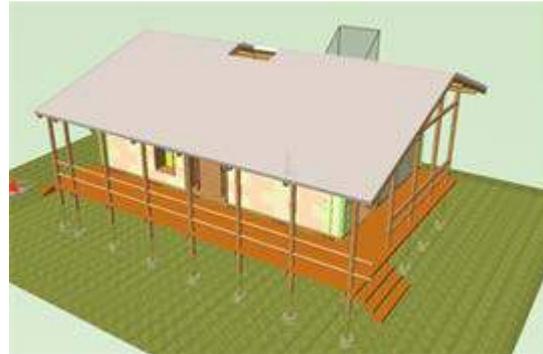
Fig. 21. Aspecto general de conjunto.

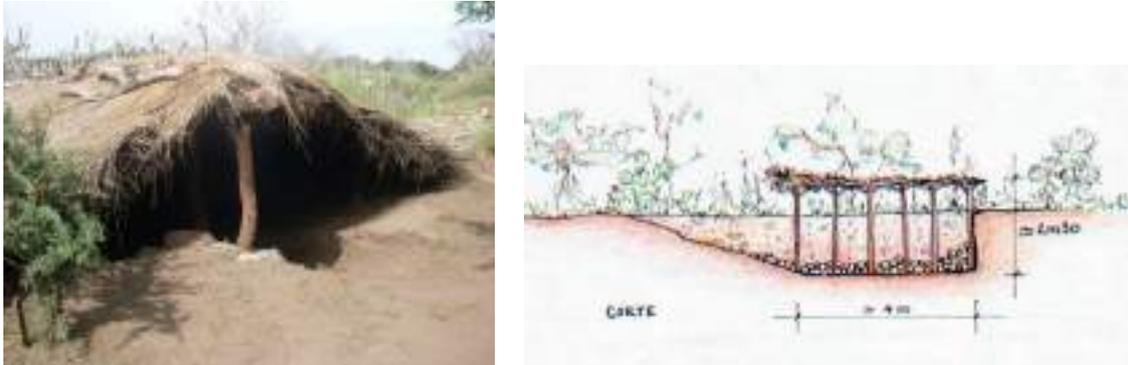
Figura 1. Casapozo – vista y corte (acervo Planeta Constructor)

síntesis de entorno, llevada adelante a través del hombre de estas tierras, el comechingón. He aquí el mono-volumen, la expresión mínima de techo y cobijo del exterior para un grupo multifamiliar y su espacio de producción exterior, compartido fuera del poblado (figura 1). Las construcciones eran a la vez grupales, desde el propio entorno. Las costumbres ordenaban el espacio central como lugar de cocina y relación de todo el clan, quizás algo parecido a lo que pasa con las cocinas el lugar más vivo de la mayoría de los hogares, donde se produce, donde hay olor, sabor.

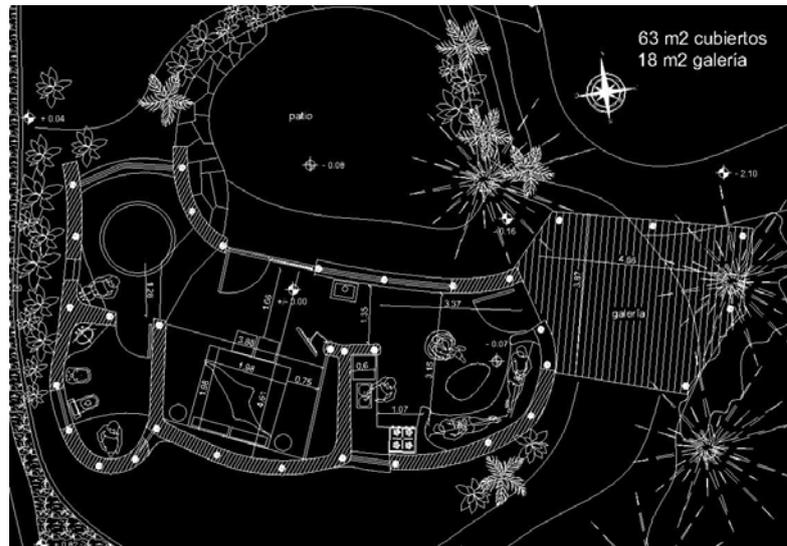
Figura 2. Planta Mantaraya, complejo La Anita, 2016 (acervo Hombre de Barro)

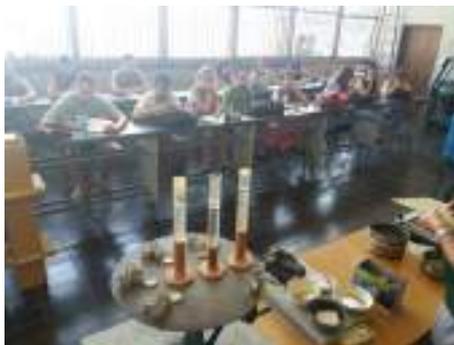
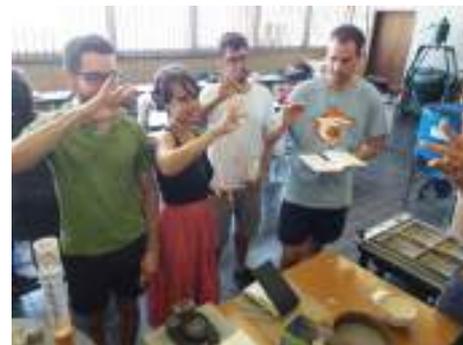
Figura 2 – Ensaio de laboratório para caracterização dos solos

que vai tratar sobre os diferentes processos de construção. Na última etapa desse módulo são abordadas as características físicas do material, como estanqueidade, transmitância térmica, isolamento acústico e resistência à compressão. A figura 2 ilustra dois momentos durante a aula prática sobre a caracterização dos solos.

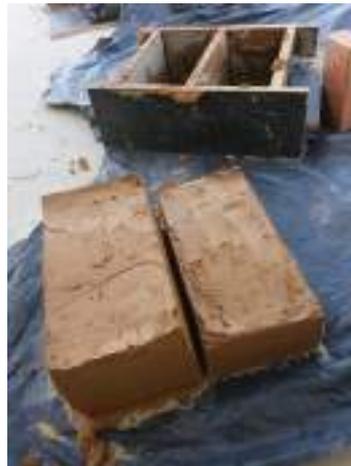
Figura 3 – Produção de adobe no canteiro

maneiras de se preparar o solo. A figura 3 ilustra a produção dos blocos de adobe pelos alunos, durante uma atividade prática, após a aula expositiva.

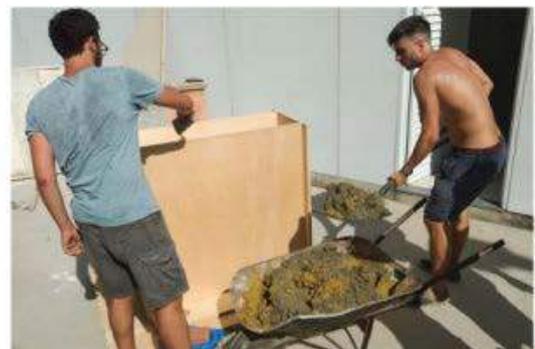
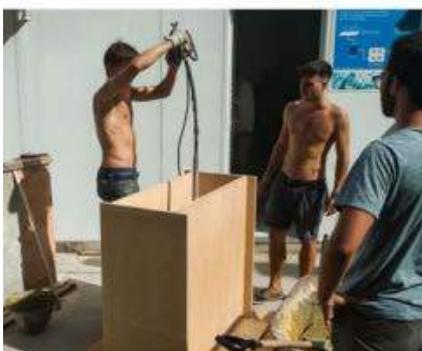
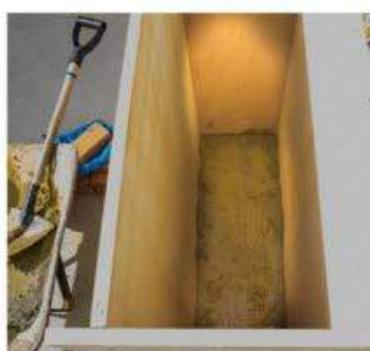
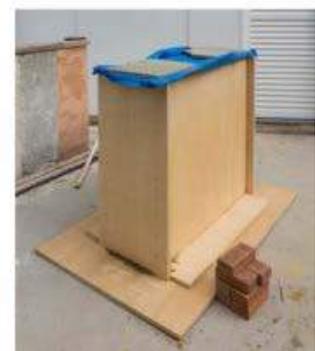
Figura 4 – Trabalhos executados no canteiro experimental da FAU/UFRJ.

Fixação dos parafusos

Base de 10 cm de concreto para evitar
capilaridade da água

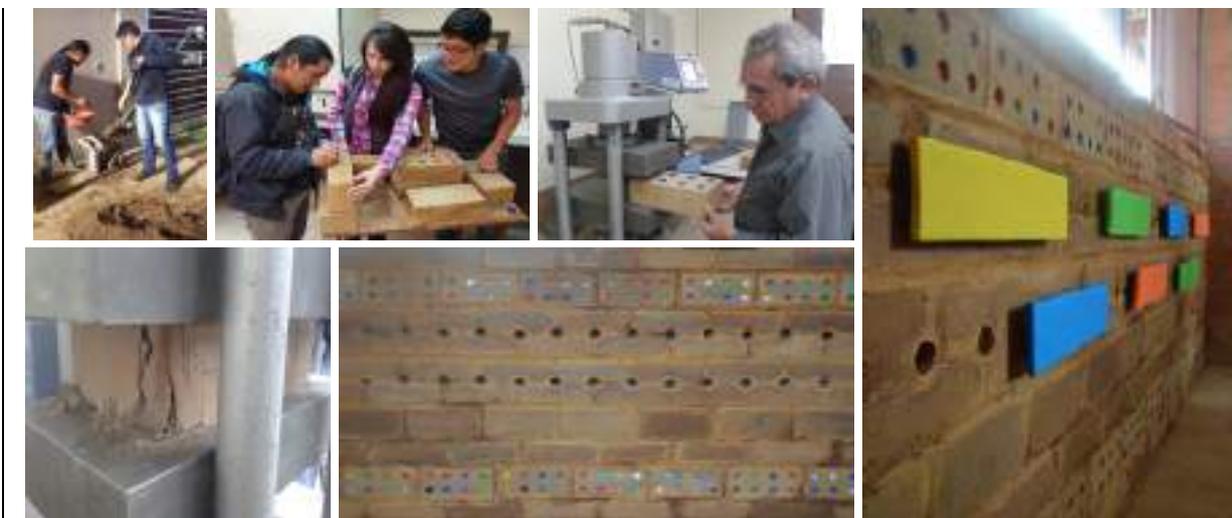
Figura 2. Ensayos de bloques, proceso de fabricación y ensamblaje

Los bloques propuestos para la ejecución del muro favorecen la funcionalidad pedagógica y agregan un valor estético y ecológico, debido a los múltiples beneficios que proporciona la tierra. La práctica constructiva (figura 2) se realizó en un espacio de 2,5 metros y ubicados a una altura de 1 metro, donde los bloques pudiesen estar dispuestos al alcance de niños y adultos para el aprendizaje óptimo, requerido por los usuarios.

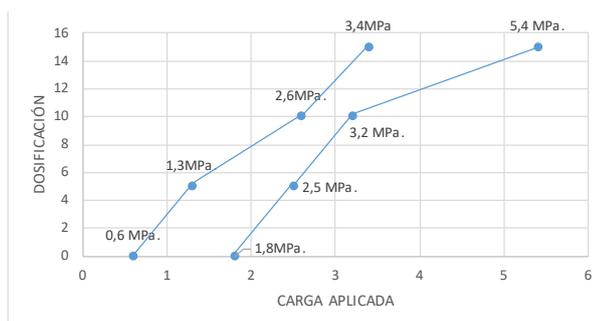
Figura 3: Resistencia a compresión de BTC

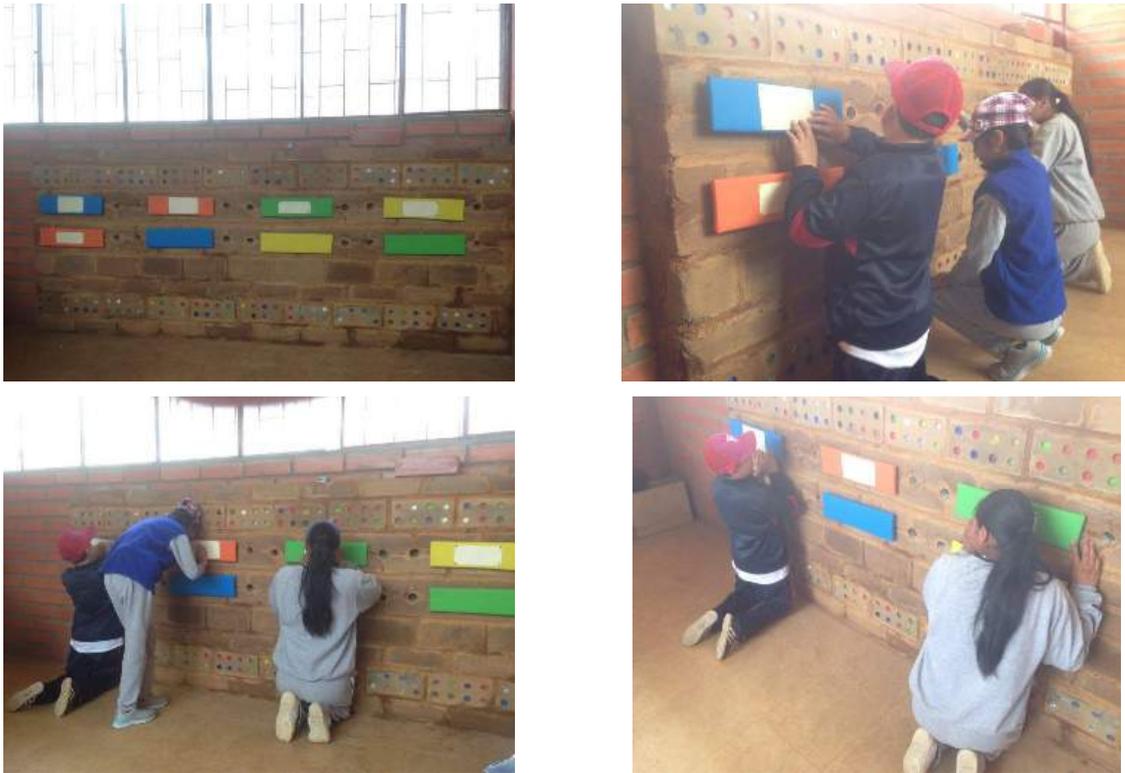
Figura 6. Muro pedagógico de BTC en el aula multisensorial de la escuela especial Claudio Neira. Garzón – evaluación por parte de los estudiantes

El resultado obtenido ha permitido crear un muro pedagógico prototipo en el cual se puede estimular los sentidos del oído, olfato y tacto, siendo un instrumento pedagógico de gran ayuda dentro del proceso de enseñanza – aprendizaje tal y como se puede apreciar en la figura 6.

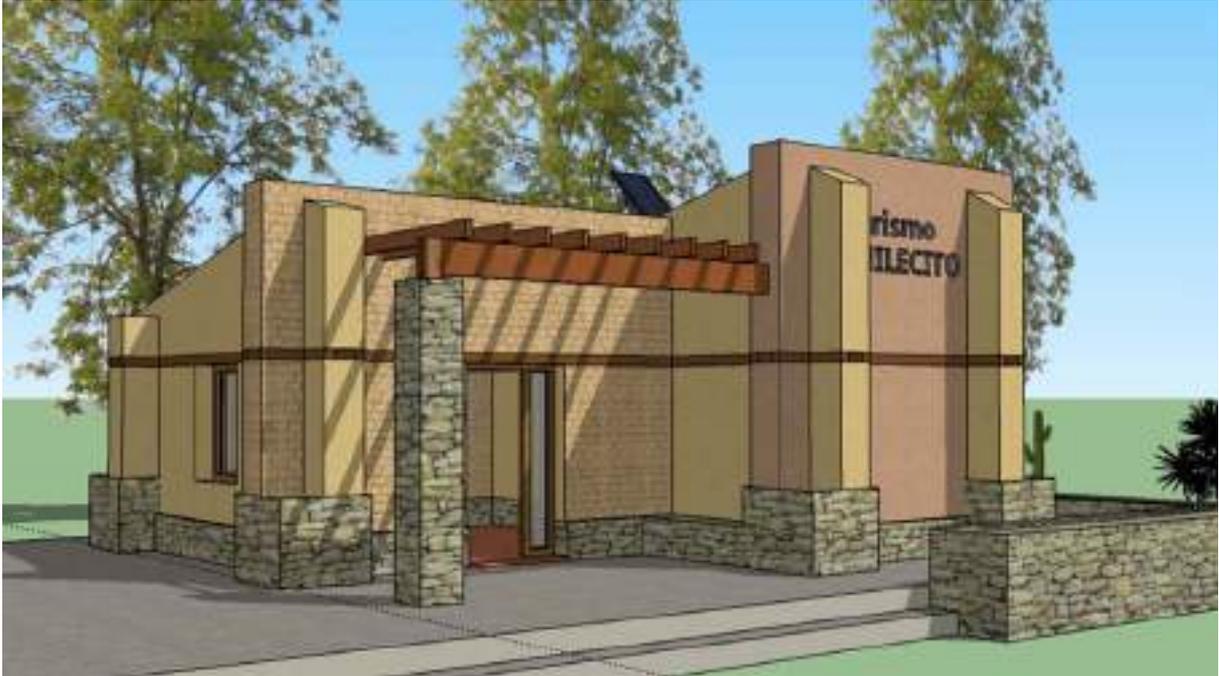
Figura 3. Prototipo destinado a Oficina de Turismo.

El diseño final se consensuó en torno a una construcción de 22 m² resuelto con sobrecimientos de piedra, mamposterías de adobe con algunos sectores revocados y otros a la vista, vigas collar de madera y techo con cubierta de chapa acanalada.

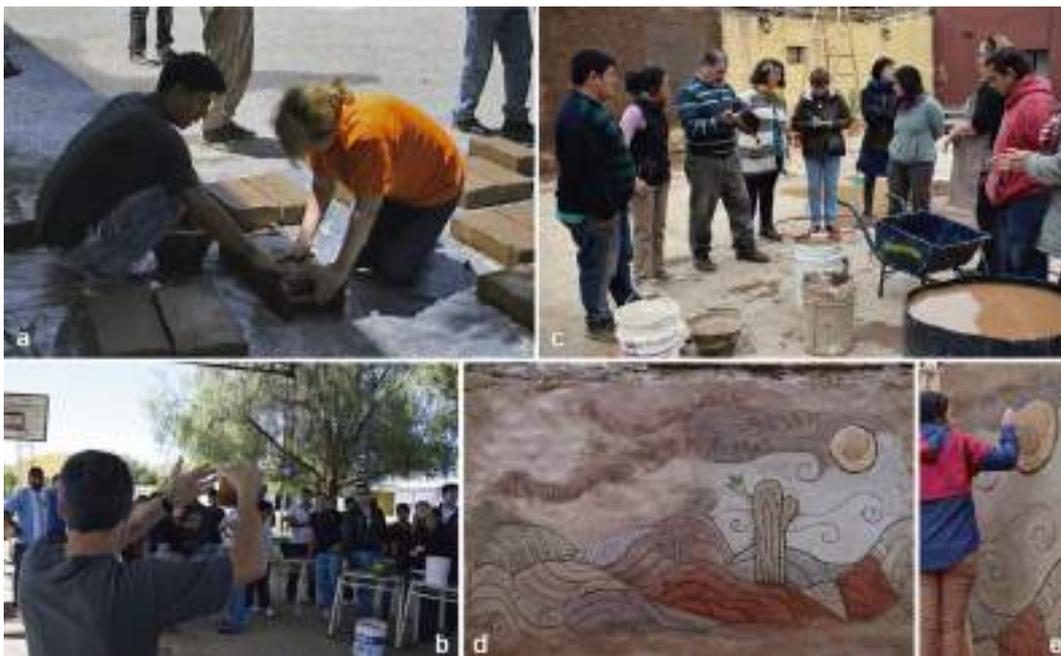
Figura 4. Talleres: a y b) taller de fabricación de adobes, c, d y e) taller de revoques.

La actividad se desarrolló en torno a la ejecución de un revoque completo expuesto a la intemperie sobre uno de los muros del patio del Salón Gonzaleano y fue complementada con una charla teórica específica. En la parte práctica, el primer paso fue identificar las características de los suelos con los que se trabajaría: se acopiaron tres suelos que habían sido empleados en el taller de fabricación de adobes procedentes de los distritos de Tilimuqui, Sañogasta y Miranda⁶. Identificados los suelos, se comentaron las formas de estabilizar una mezcla para emplearse como revoque grueso. A continuación de esta actividad se realizó una mezcla base destinada a realizar distintos revoques finos y las formas de colorearlos. Previa a la ejecución del revoque fino se acordó un diseño entre los asistentes para realizar un mural como parte de la actividad (figuras 4c, d y e).

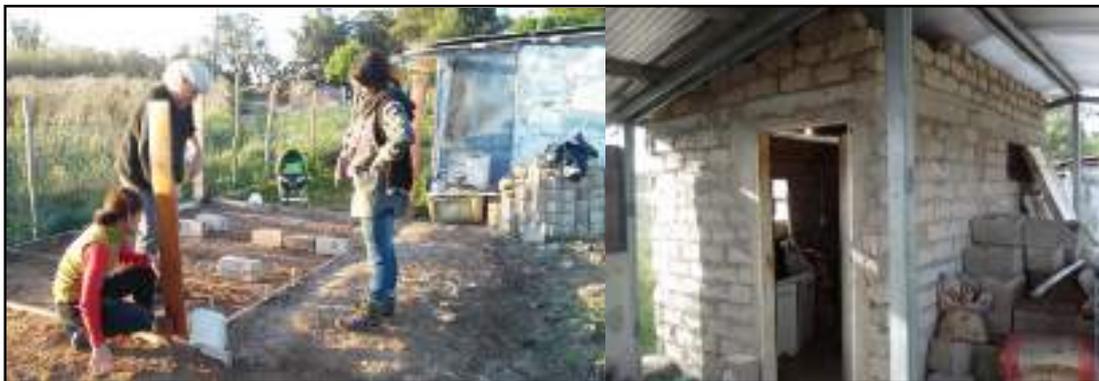
Figura 2: Replanteo y obra terminada con BTC en el sector sanitario nuevo de una vivienda de Nuevo Golf.

Estos procesos en desarrollo en el barrio han ido conformando una trayectoria de alianzas socio-técnicas, que pueden sintetizarse en tres fases o dinámicas. En la primera dinámica, se diseñó junto a una emprendedora local² y estudiantes de las facultades de Ingeniería y Arquitectura, una pequeña unidad de fabricación de BTC para posibilitar la construcción de muros por parte de los vecinos y un grupo técnico, a baja escala, y diseñar estrategias conjuntas de completamiento de vivienda. La alianza se construyó en el marco de gestión del Programa Hábitat y Ciudadanía y articula a la emprendedora local, vecinos, estudiantes universitarios, emprendedores de barrios cercanos, la asociación vecinal de fomento y profesionales de diversas áreas. En una vivienda en estado de emergencia, cercana a la bloquera, un vecino se acercó para participar del grupo técnico y completar la alianza para fabricar bloques y así construir su baño (figura 2).

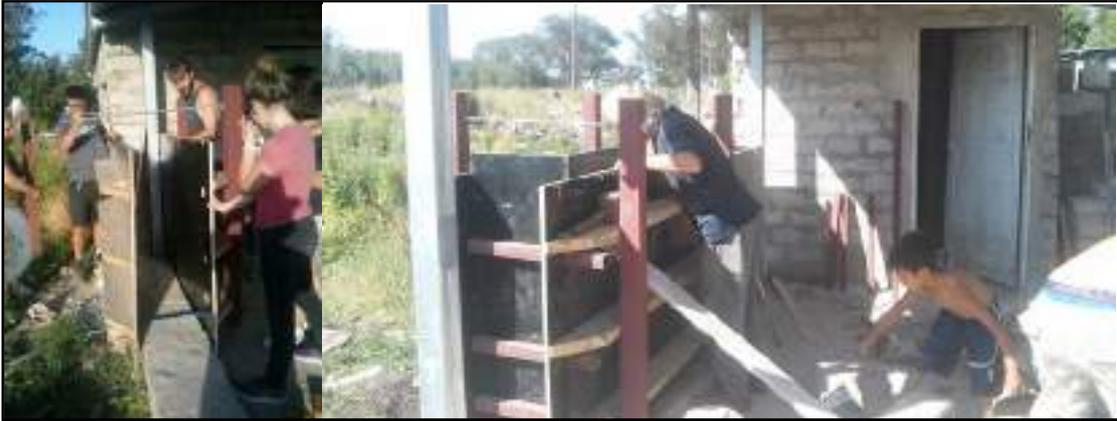
Figura 3: Molde recto para experimentar la técnica de tierra vertida en Nuevo Golf.

El mortero se preparó con ayuda de una mezcladora de obra (“trompito”) y se coló a baldes dentro del molde, agregando las piedras en zona central del molde y algunas de cara lisa contra el mismo. El molde se pintó con un desmoldante industrial para evitar que el mortero se pegue al mismo al desmoldar. Se coló material hasta unos 3 cm de la altura total del molde, se dejó secar entre tres y cuatro días, y se desmoldó con cuidado comenzando por los sujetadores superiores.

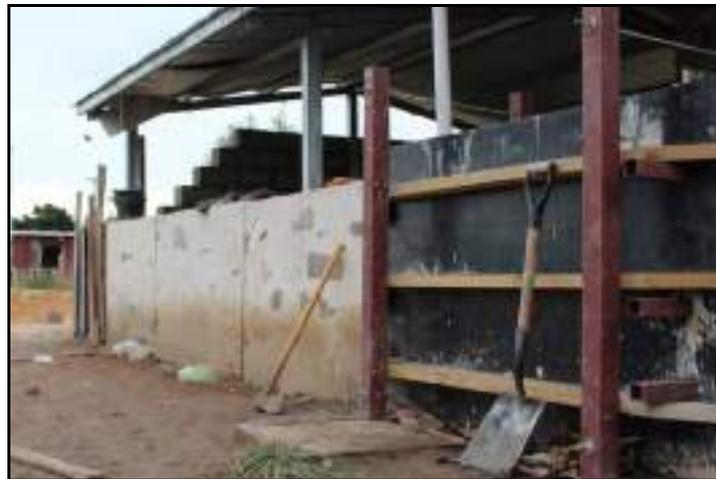
Figura 4: Prueba de molde en la construcción del muro exterior de la vivienda, con técnica similar a la de tierra vertida.

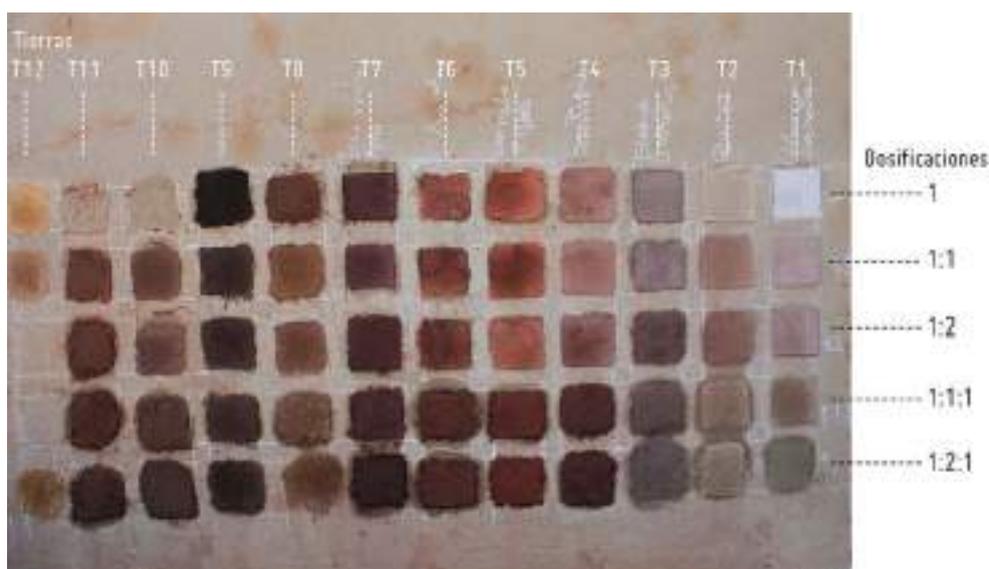
Figura 2. Prueba de colores y dosificaciones realizada con tierras extraídas de la localidad de Canela Baja, región de Coquimbo, Chile, 2016 (créditos: Daniela Ignacia Vera)

Dosificación	Componentes	Espesor aproximado del estuco (mm)
1	tierra	1 a 2
1:1	tierra y arena	2 a 3
1:2	tierra y arena	2 a 3
1:3	tierra y arena	3 a 4
1:1:1	tierra, arena y guano	3 a 4
1:2:1	tierra, arena y guano	3 a 4
1:1:1/2	tierra, arena y ceniza	2 a 3

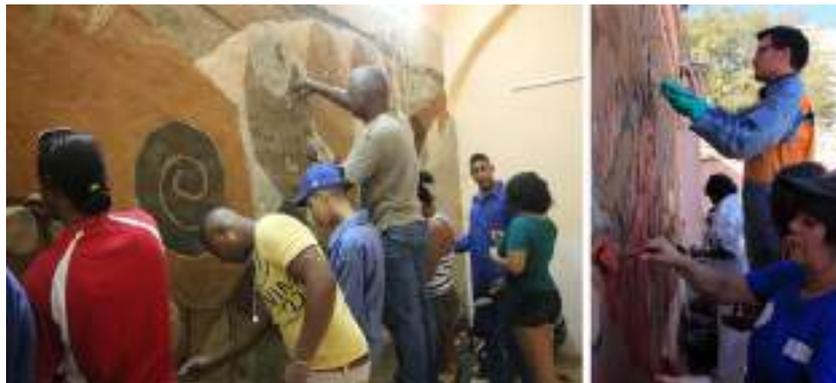
Figura 3. Proceso de ejecución de mural, aplicación de estucos (archivo Pangea Fundación, 2016)

La ejecución del mural con revoque fino de tierra requiere que los participantes, ya sean niños, jóvenes o adultos, aprendan el correcto uso de las herramientas para la aplicación de las mezclas realizadas en la etapa anterior. Se enseña a los involucrados el uso de la llana y el platacho para la aplicación del estuco, reparando en la necesidad de hidratar la superficie a intervenir antes de la aplicación de la mezcla con ayuda de una esponja, el ejercicio de presión sobre la herramienta para lograr el esparcimiento de la mezcla y control del espesor de la aplicación y el cuidado de cerrar el poro mediante una aplicación suave procurando no dejar agujeros, espacios sin revocar y diferencias importantes de espesores (figura 3)

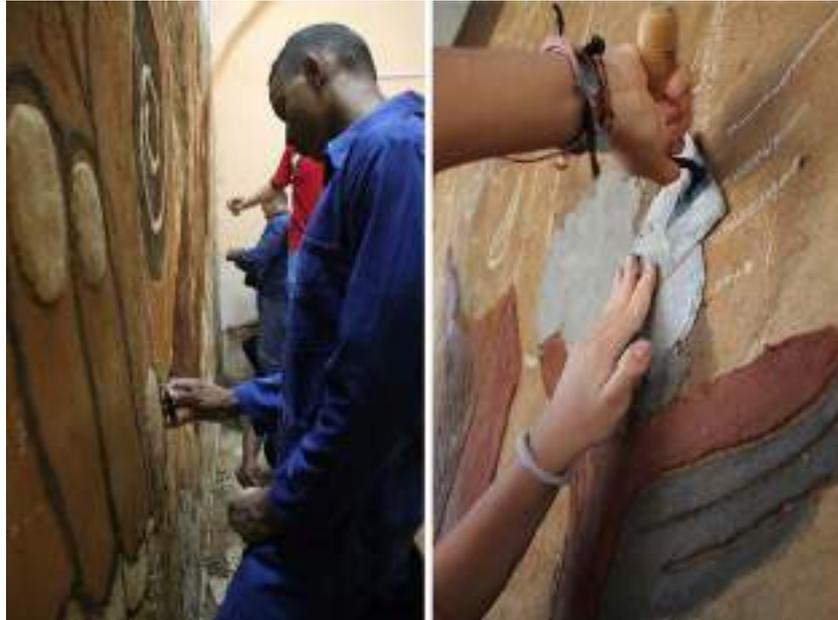
Figura 4. Aplicación de técnica de esgrafiado y estuco de detalles (archivo Pangea Fundación, 2016 - 2017)

La etapa de detalles consiste en la aplicación de estuco de tierra con espátulas de uso artístico para líneas y pequeños diseños, la técnica del esgrafiado utilizando devastadores o esgrafos para definir figuras o realizar texturas, y el esponjeado en húmedo para emparejar superficies revocadas de forma irregular y cubrir pequeñas grietas o agujeros mediante el ejercicio de presión en forma circular con una esponja limpia y humedecida. Estas técnicas de detalle son de fácil aprendizaje y generan un efecto visual de mayor acabado y definición (figura 4).

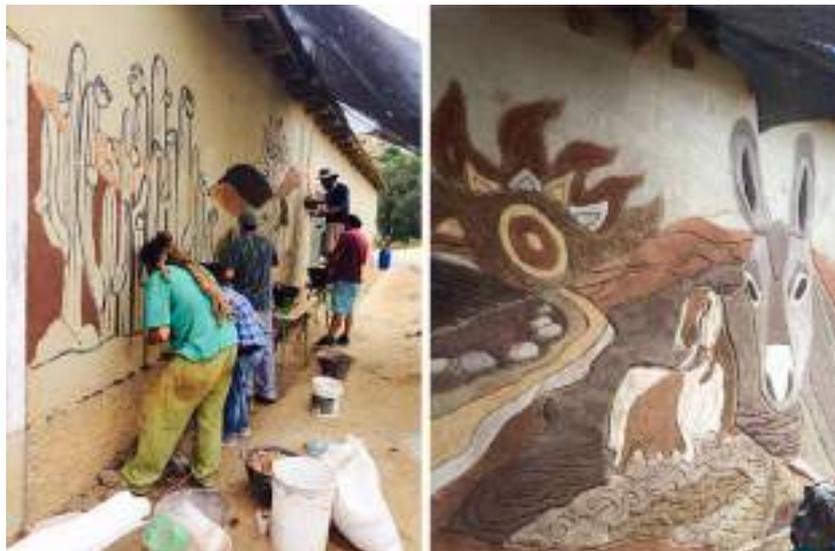
Figura 5. Mural participativo con revoques finos de tierra “Volver a la tierra” (archivo Pangea Fundación, 2016)

El mural denominado “Volver a la tierra” fue una intervención realizada en la localidad de Canela Baja, región de Coquimbo, Chile, ejecutada por Pangea Fundación en colaboración con la agrupación cultural local Arte Canela en Enero de 2016 (figura 5). El proyecto se desarrolló dentro de un contexto de movilización social y cultural en solicitud de la declaratoria de la localidad de Canela como Zona Típica² dirigida al Consejo de Monumentos Nacionales de Chile tras ocurrido el terremoto de Coquimbo en 2015, que dañó de manera considerable al poblado, construido en gran medida con tierra.

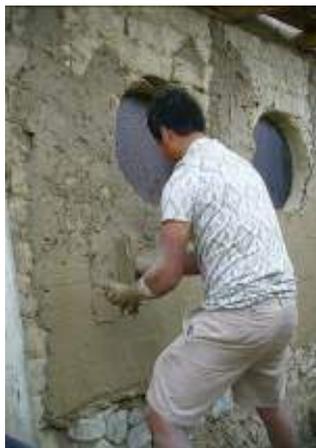
Figura 7: Estudiante aprende a revocar un muro exterior

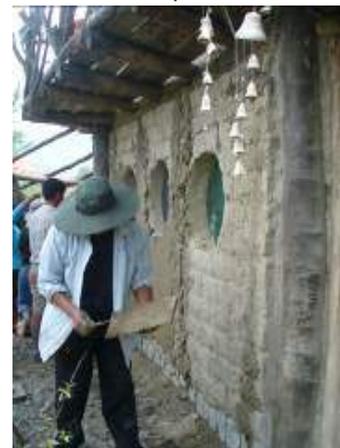
Figura 8: Estudiante aprende a marcar botones para el revoque muro exterior

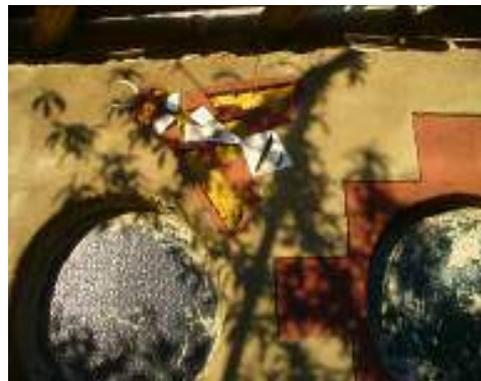
Figura 13: Estudiantes aplican la tierra en pinturas naturales

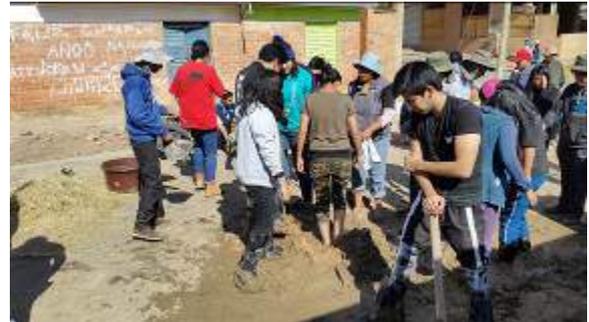
Figura 17: Estudiantes pisan el barro para la aplicación del revoque en el muro perimetral

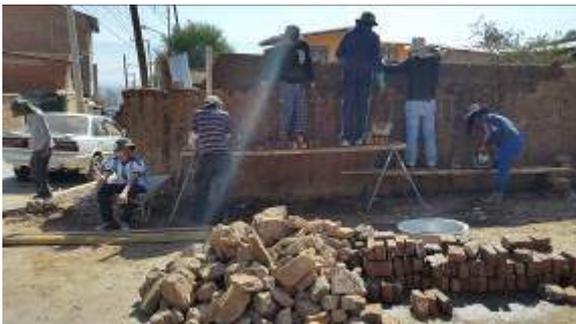
Figura 18: Estudiantes realizan el levantamiento de muro perimetral 45 cm más

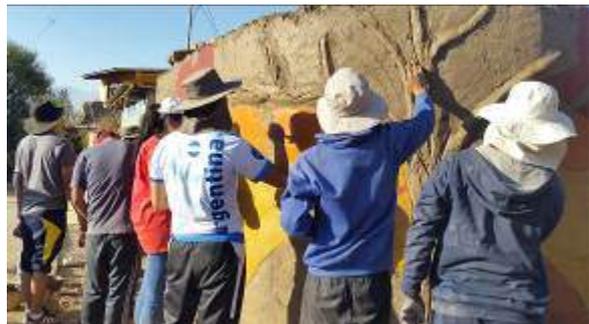
Figura 19: Estudiantes aplican la tierra en alto relieve en el diseño elaborado por ellos y elegido por la dueña

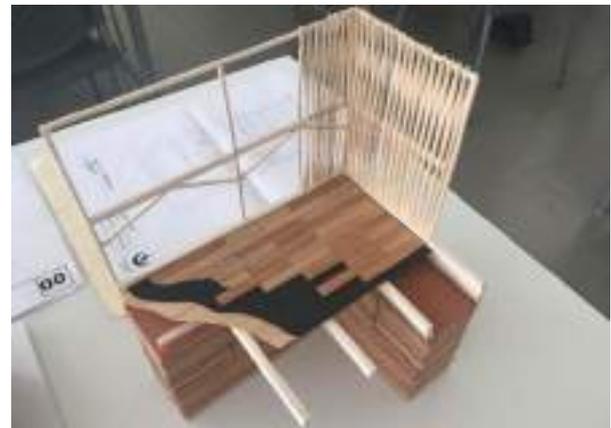
Figura 2. Maqueta de detalle constructivo de entepiso, primer piso tapial y segundo piso quincha prefabricada (mayo 2017)

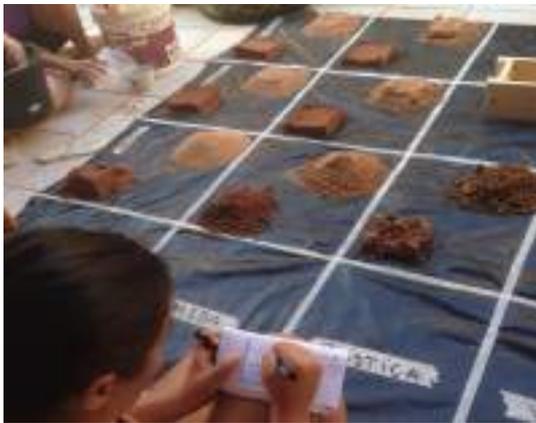
Figura 4 Teste Carazas

Na última etapa da disciplina, as aulas ocorrem na área externa da faculdade para experimentação em canteiro ainda limitado e com poucos recursos. A turma é dividida em novos grupos e esta etapa inicia-se com a execução do teste de reconhecimento de algumas propriedades de solo, denominado Teste Carazas (figura 4). O objetivo é ensinar aos alunos a combinação do estado hídrico e de adensamento do solo, com incremento de água ao componente sólido (terra) e relacionar com técnicas de construção com terra (Carazas, 2013). Os cálculos de dosagem de água para cada solo são feitos pelos alunos para um maior envolvimento com o teste.

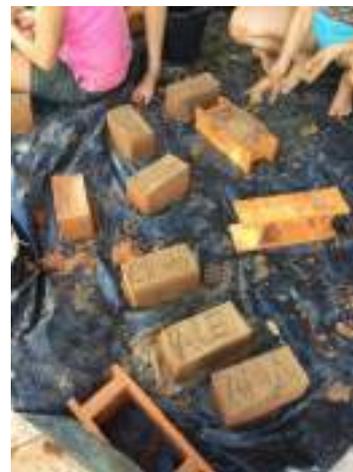
Figura 5 Fabricação de adobe

Em seguida, são fabricados adobes, uma das técnicas tradicionais e usual no Maranhão (figura 5).

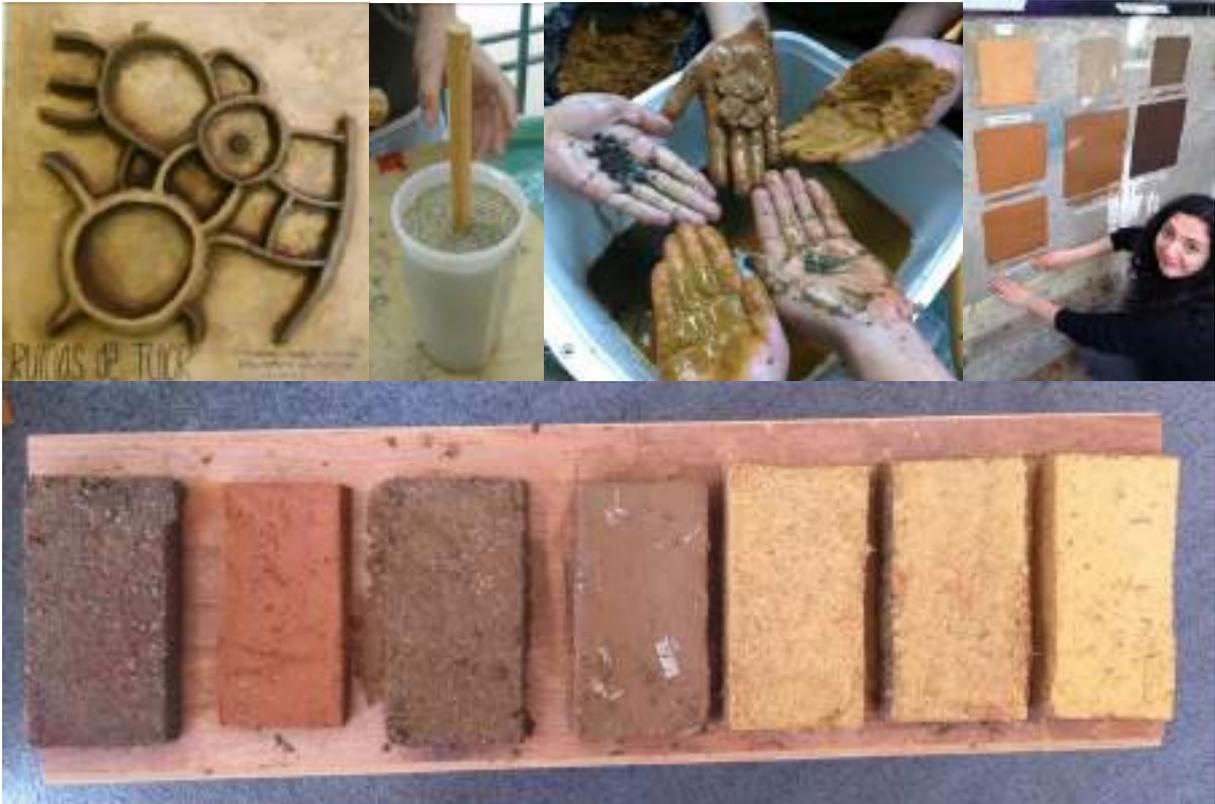
Figura 7. Resultados de ejercicios prácticos realizados en asignatura electiva. Arriba, de izq. A derecha: maqueta ruinas poblado prehispánico de Tulum, principios de cimentación por pilotaje, reconocimiento de suelos, revoques. Abajo: experimentación e innovación en la fabricación de adobes a escala con diferentes elementos estabilizadores.

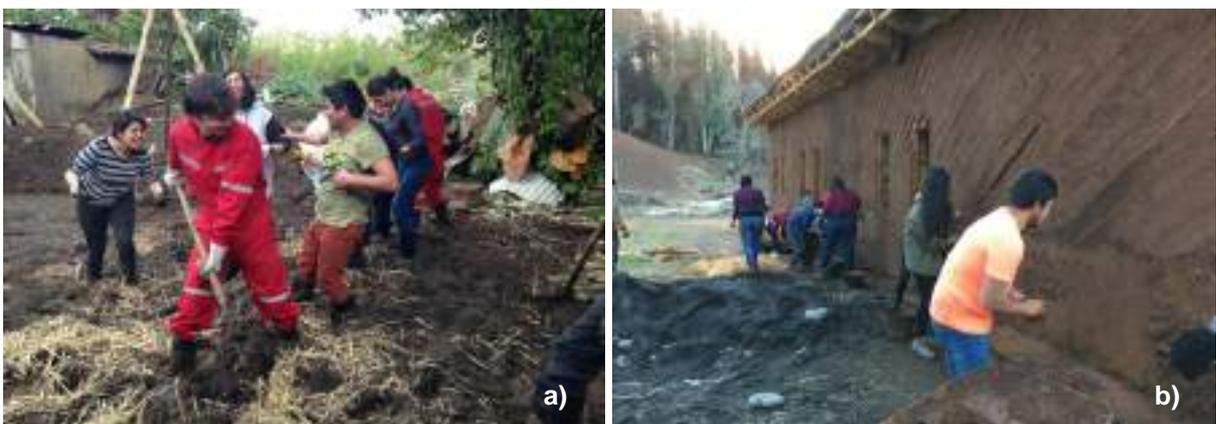
Figura 8. a) Terreno, reconstrucción adobe, Chanco; b) Terreno, revoque con tierra, Florida
