17° SIACOT **Tierra** Identidades

Seminario Iberoamericano de Arquitectura y Construcción con Tierra

17° SIACOT
Seminario Iberoamericano de
Arquitectura y Construcción con Tierra
"Tierra - Identidades"

La Paz - Bolivia
FAADU-UMSA / PROTERRA
2017

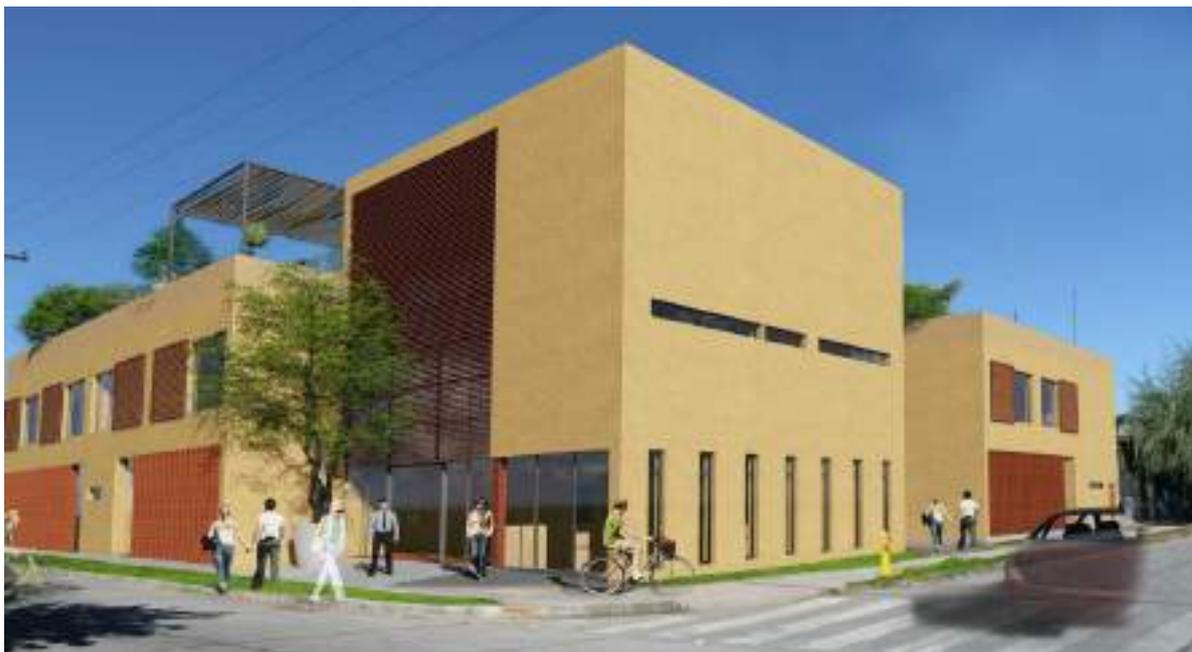
Figura 9. Proyecto Título Centro Cultural en Parral, quincha reforzada (Créditos E. Landeros, alumna)

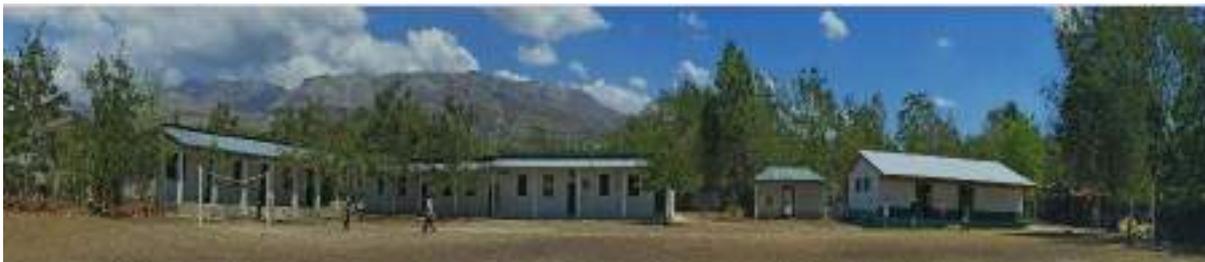
Figura 1. Centro agroecológico y escuela rural construidos con la comunidad en BTC

Es también importante anotar que, de acuerdo con EGD, el 30% de la población no tiene hogar¹ y también se estima que 9 de cada 10 viviendas en Deslandes no son saludables e inestables. A pesar de estos desafíos, una serie de mejoras en la infraestructura y nuevos proyectos de construcción se han completado en los últimos seis años. El sistema de agua potable local fue rehabilitado y ampliado, se crearon varios canales de agua que se han instalado a lo largo de la carretera principal que conduce a Deslandes, farolas fotovoltaicas se han instalado en algunas de las calles. Un parque local, dos nuevas instalaciones de la escuela, una pequeña biblioteca y un recurso de Cyber Centro de Agroecología (ARCC) también se han construido. El ARCC es parte de la nueva instalación escolar EGD, construido utilizando BTC (figura 1).

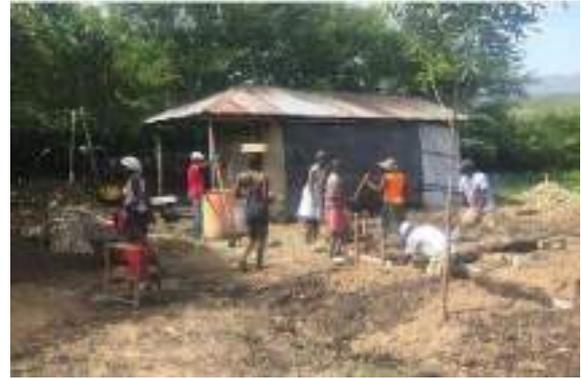
Figura 4. Construcción de cimientos

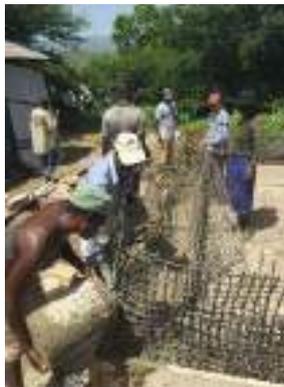
Figura 5. Construcción y colocación de la geomalla

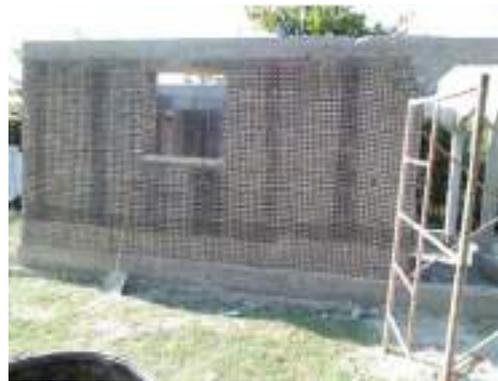
Figura 6. Muros en BTC y geomalla

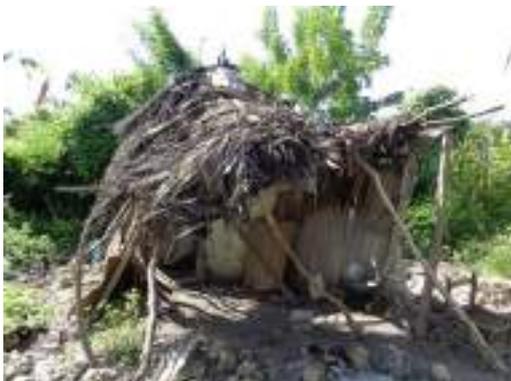
Figura 8. Vivienda afectada por el huracán

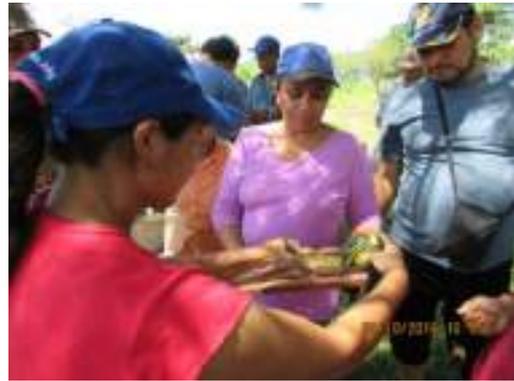
Figura 2. Prueba del rollito

- Pruebas de campo: se hace para el reconocimiento y estabilización de la tierra del lugar, utilizando los diferentes materiales encontrados en la zona. En el terreno se encuentran diferentes recursos locales, tierra arcillosa con diferentes grados de plasticidad y colores, el burrel (estiércol de caballo), la pitahaya, y la hoja de pino la cual será utilizada para la estabilización de los adobes, para el mortero de pegamento y los repellos.

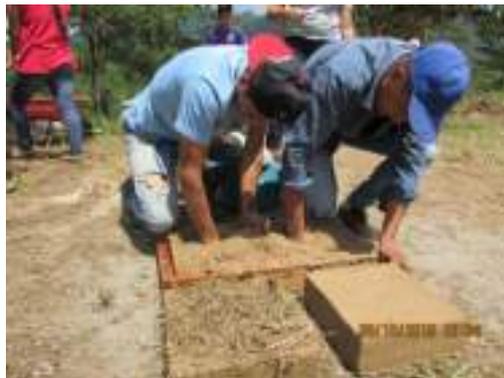
Figura 3. Elaboración de adobes de prueba

- Adobes de prueba: una vez hechas las pruebas de campo y encontradas las proporciones de tierra a utilizar se realizan los adobes de prueba, para validar estas proporciones y ver su comportamiento ante los factores climáticos, tales como el sol directo y los fuertes vientos de la zona. Una vez definida la proporción se puede determinar las cantidades de material necesarias.

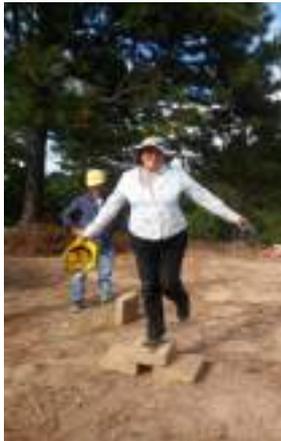
Figura 4. Prueba de resistencia al adobe

- Elaboración de adobes: este proceso de gran trabajo y esfuerzo para las familias requiere un seguimiento en elaboración, secado y acopio, para garantizar la resistencia de las unidades.

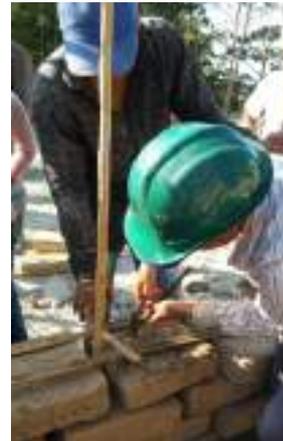
Figura 5. Colocación de refuerzo horizontal.

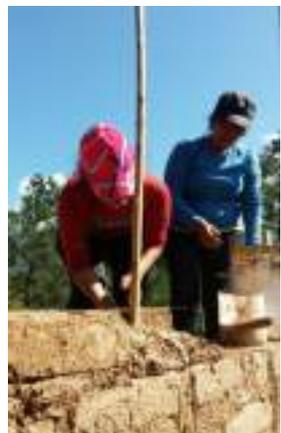
Figura 6. Pagado de adobes

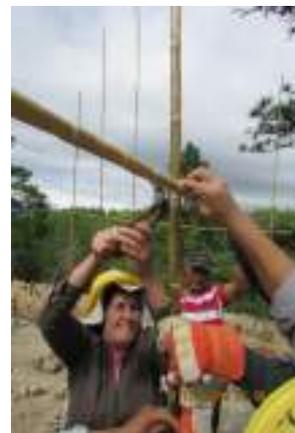
Figura 7. Colocación de refuerzo vertical

- Trazo y nivelación del terreno: aunque es una tarea básica en todo proceso constructivo, es de gran importancia para el sistema, debido a los requerimientos técnicos sobre las distancias de arriostamiento y la distribución del refuerzo vertical.
- Cimiento y sobre cimiento: para el sistema de adobe reforzado se utiliza mampostería de piedra, recurso que se obtuvo del mismo terreno. En esta etapa del proceso se coloca el refuerzo vertical de vara de castilla.
- Levantamiento de paredes: en un proceso de ayuda mutua esta actividad puede realizarse de forma rápida, sin embargo, es muy importante cuidar la verticalidad y el nivel hilada por hilada.
- Elementos de concreto y estructura de techo: es importante hacer énfasis en el control de calidad de estos elementos, para garantizar su correcto funcionamiento, además recordar que la estructura de techo debe ser liviana.

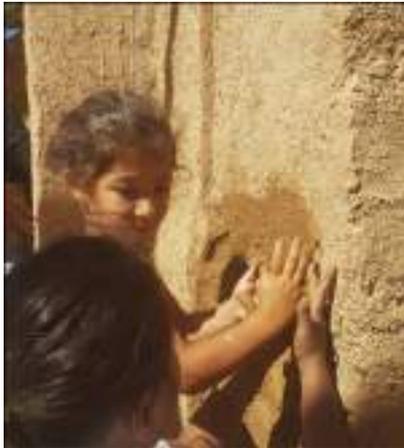
Figura 8. Prueba de capa de nivel

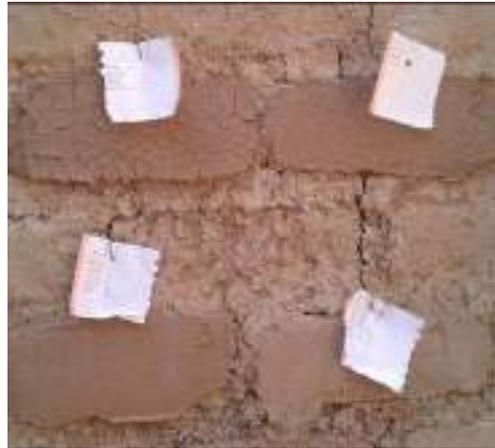
Figura 9. Prueba de capa fina

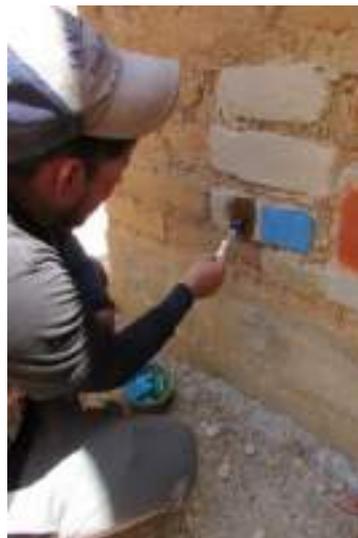
Figura 10. Pruebas de pinturas de tierra

- Pinturas naturales: es la última capa que da un acabado final a la pared, para esto se utilizaron los diferentes colores de la tierra arcillosa del lugar y algunos colorantes minerales; se realizaron diferentes pruebas de colores. La pintura debe tener una consistencia espesa que se logró con la adición de arena o polvo de cal colado por una malla fina y utilizando baba de pitahaya o caulote.

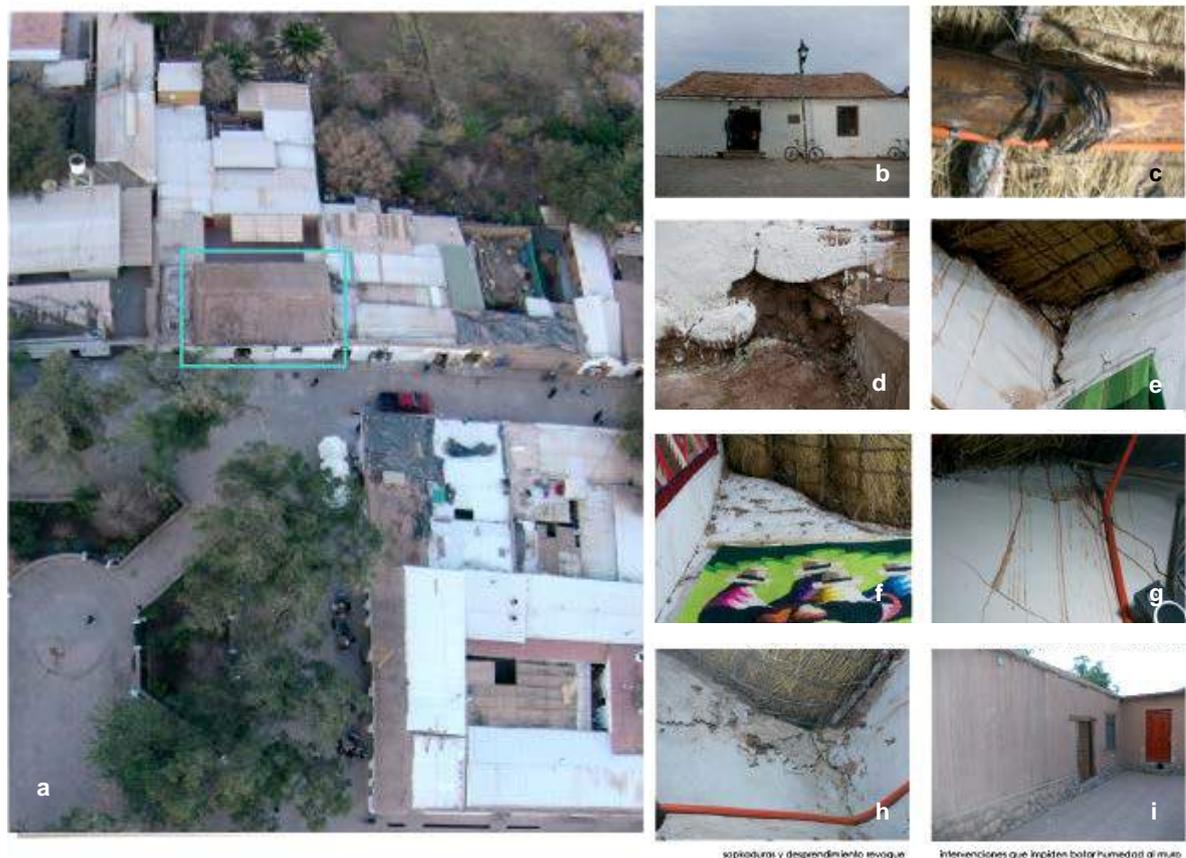
Figura 7. Registro fotográfico de los estudiantes, para evaluación del estado general del inmueble: a) en recuadro color calipso, se muestra el emplazamiento del caso de estudio ubicado en el vértice sur oriente de la Plaza de San Pedro de Atacama; b) muestra la deformación de la techumbre y torta de tierra del inmueble; c) par de madera de la techumbre fracturado; d) socavamiento basal en muros e) y f) fisuras verticales en encuentro de muros; g) daños en zona superior muros testeros; h) deformación cabeza de muro por efecto del empuje axial de la techumbre; i) vista patio exterior (Fuente: Adriasola et al., 2015)

terreno incorporó croquis del inmueble y su entorno, así como la identificación y ubicación de los daños aparentes del inmueble.

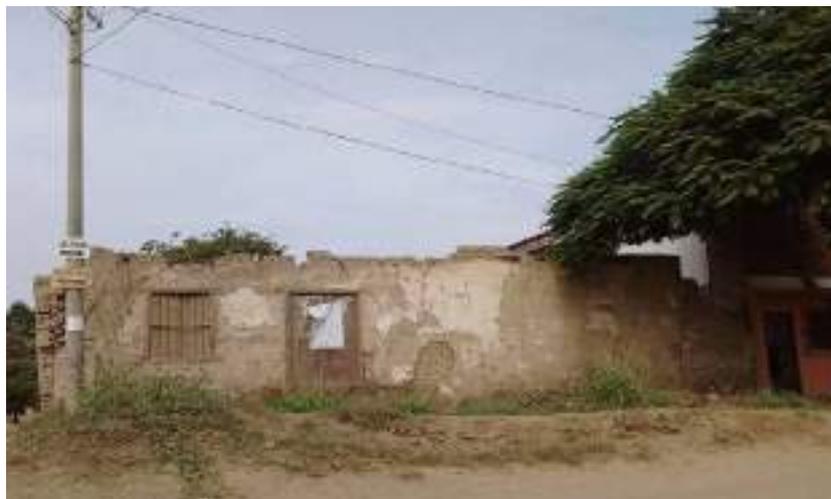
Figura 1. Vivienda tradicional de adobe autoconstruida en el CPR Rinconada del Puruhuay

Este lugar posee una tradición constructiva con tierra donde se pueden observar el adobe, el tapial o adobón (término local) y la quincha, pudiéndose apreciar en la zona viviendas autoconstruidas con estos materiales naturales que tienen más de cien años de ciclo de vida que aún se mantienen en pie. (Figura 1)

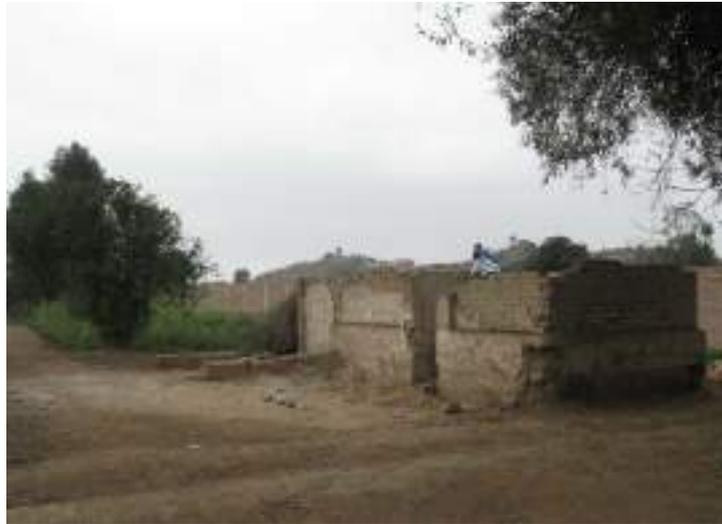
Figura 2. Reconocimiento de materiales y composición de la mezcla usada en la vivienda antigua del terreno

respetuosamente lo que ofrece la naturaleza teniendo como buen ejemplo y punto de partida una vivienda en adobe y tapia con más de 100 años de antigüedad autoconstruida por el anterior dueño del terreno (Figura 2),

Siendo muy peculiares los materiales usados para la mezcla de adobe, en donde se emplearon las hojas de un árbol de olivo, el cual es parte de los árboles del sitio como reemplazo de la paja o fibra como se sugiere muchas veces en las técnicas de la mayoría de sitios del Perú.

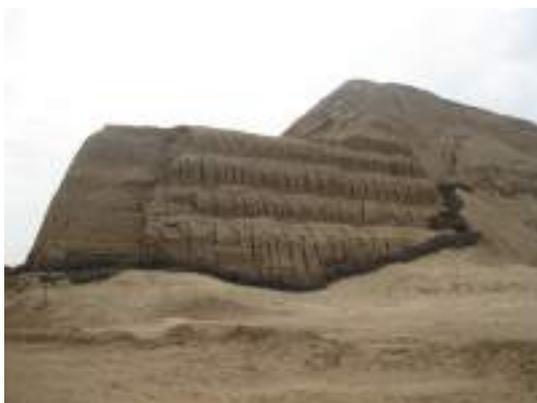
Figura 1. Huaca del Sol – edificio piramidal construido íntegramente en adobes pequeños

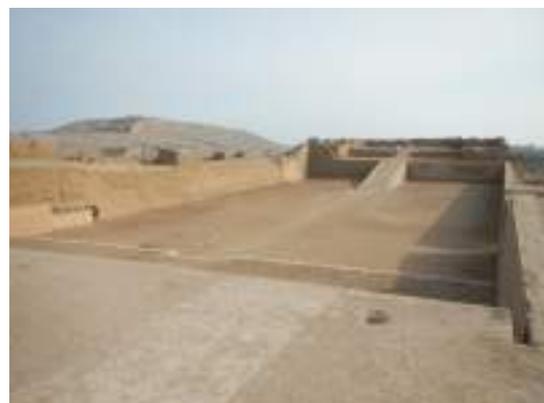
Figura 2. Pirámide con rampa N°2 en el santuario de Pachacamac

Las pirámides con rampa, edificaciones prehispánicas características del litoral peruano y del valle bajo de la costa central, se difundieron en el valle de Lurín, Chancay y Rímac. Están asignados al Periodo Intermedio Tardío (siglos XI al XV) y se encuentran en sitios tales como Pachacamac, Pampa de Flores, Tijerales y Panquilma, y, de manera dispersa, en los valles del Rimac (Mangamarca y Huaquerones) y en Chancay (Pisquillo), entre otros sitios. Sus componentes arquitectónicos comunes son el patio delantero, la rampa, las plataformas, las habitaciones, los depósitos y los caminos epimurales; también comparten en común la orientación de los edificios, la cual siempre es hacia el noroeste o noreste. Estas edificaciones están formadas por plataformas superpuestas, aunque los edificios no llegan a tener gran altura e incluso algunos son muy pequeños respecto de otros pero siempre manteniendo la misma distribución arquitectónica que los caracteriza.

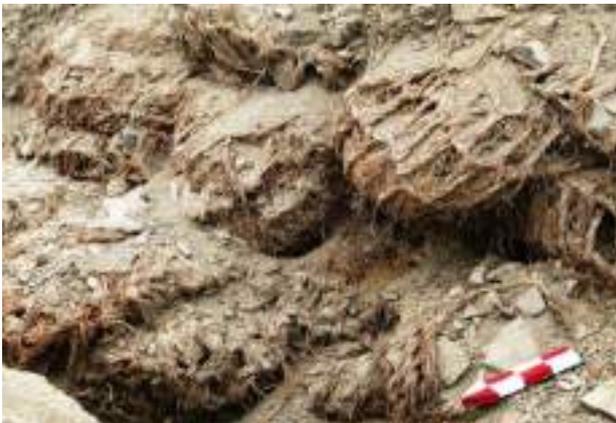
Figura 3. Shicras dentro del relleno constructivo de una plataforma

Los trabajos de remodelación de la arquitectura pre-colonial incluyeron desde las épocas tempranas el relleno constructivo como método para la ampliación de la edificación; ello incluía el relleno de recintos que eran clausurados, exigido por los cambios en el diseño de los edificios. Si bien es una tarea elemental, el procedimiento de colocación de rellenos se complejiza cuando los muros que los contienen no tienen la suficiente resistencia al empuje que se ejercen debido a las sobrecargas en las plataformas o por desplazamientos de origen sísmico. Los muros de contención fueron muy difundidos en la arquitectura monumental andina y la combinación de muro y relleno fue muy desarrollada debido al uso temprano de taludes y plataformas superpuestas, técnica empleada recurrentemente. Esta exigencia, se piensa, impulsó el desarrollo de soluciones técnicas que se pueden definir como rellenos portantes, reforzados o estructurados; es decir; la construcción de rellenos elaborados con el criterio de no acrecentar los empujes sobre el muro de contención, sino crear rellenos que sean lo suficientemente resistentes para no aplicar empujes excesivos de tal forma que el muro de contención actuaba casi como un muro de cobertura de los rellenos, que eran esencialmente la estructura en sí misma del edificio. En ese sentido, las shicras fueron soluciones muy creativas al problema de los empujes de los rellenos hacia los paramentos: eran unas bolsas de fibra vegetal tejidas a manera de una red que contenía rellenos de diverso tipo, desde cantos rodados hasta tierra, donde el esfuerzo de desplazamiento del relleno era absorbido por las soguillas de junco o cortaderia que formaban las bolsas. Esta solución estructural fue muy difundida en el periodo arcaico tardío (2500 a.C.) y se tiene registrado su uso desde Supe hasta Lurín en Lima, en la costa central. No se tienen antecedentes de este elemento estructural y se tienen shicras de diversas formas y tamaños.

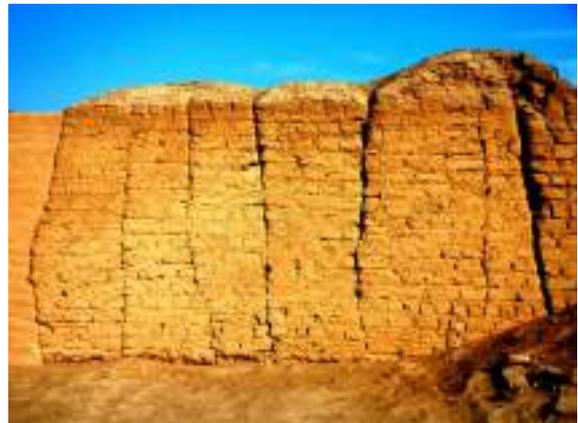
Figura 4. Bloques constructivos dentro de la Pirámide con rampa n°3

Los bloques constructivos son una técnica tradicional andina que consiste en la construcción de muros o plataformas por tramos o segmentos cortos evitando construir toda la masa arquitectónica como un solo volumen; entre los bloques se pueden apreciar claramente las juntas de construcción. Estos bloques pueden ser regulares, como grandes columnas de adobes, o irregulares adquiriendo formas de trapecio y triángulos. Dentro de la arquitectura monumental, esto fue un tema ampliamente estudiado; Moseley (1978) llama unidades modulares a los segmentos constructivos, de la misma forma no le reconoce aspectos estructurales ni anti-sísmicos así como descarta que responda a exigencias de los materiales. Sin embargo Reindel (1997) explica que los bloques constructivos se hicieron con el objetivo de evitar problemas originados por los cambios de volumen de la estructura de tierra que, como se sabe, al contener arcilla, puede ser susceptible de cambios de volumen al contacto con el agua. Esta técnica parece haberse originado en el norte peruano. Los registros realizados en edificios construidos con esta técnica muestran un cambio en su desarrollo; en un primer momento se observan bloques de igual sección dentro de un

edificio lo cual fue interpretado como una forma de pago de tributos de trabajo; en otros lados se observa una sucesión de formas geométricas diversas. Se pueden identificar, dentro de ésta, elementos confinantes como trapecios y otros con forma de un triángulo invertido sirviendo como una pieza de ajuste o cuña de los bloques vecinos. Estos elementos fueron claramente planificados pues requirió de un orden en su construcción y, puesto que son bloques de diversos tamaños, no pudieron servir necesariamente para la rendición de tributos. Otra consideración importante es que varios segmentos constructivos se encuentran desplazados de su posición original aunque independientemente unos de otros; estos desplazamientos fueron posibles gracias a las juntas de construcción entre bloques que formaron una especie de rótula plástica en la zona de contacto entre ellos. Esta técnica es brillante: la idea de convertir un objeto extremadamente rígido como un muro de tierra en un elemento flexible, entendiéndose que las juntas entre bloques les otorga algún nivel de flexibilidad, es un avance notable en la construcción con tierra considerando los desplazamientos originados por sismos en el diseño. Esta técnica no debió ser ajena a los constructores, pues se encuentran muchos otros ejemplos, inclusive añadiendo elementos flexibles como cañas verticales dentro del muro. La difusión de los segmentos constructivos requirió planificación, pues los muros construidos con ésta técnica tienen elementos de confinación y de ajuste que se construyen en una forma lógica con el objetivo de mantener el máximo ajuste entre bloques asegurando la estabilidad de toda la estructura.

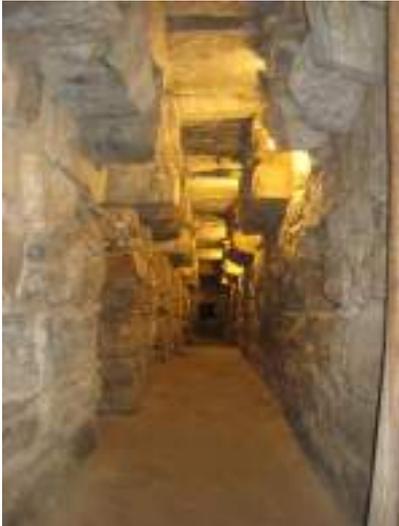
Figura 5. Ménsulas de soporte del techo en una galería en Chavín de Huántar

En el Castillo de Chavín de Huántar, ménsulas y falsas bóvedas cubren los pasadizos y galerías de este edificio. Las ménsulas, que podían cubrir casi un cuarto de la luz libre interna, soportaban unas lajas de piedra a manera de techo y estas, a su vez, rellenos constructivos; también se emplearon grandes dinteles y vigas de piedra perfectamente canteadas. Esta técnica requirió de conocimientos de estabilidad, de cantería para identificar las vetas resistentes de las piedras y de mucha planificación, pues todo el edificio esta cruzado por chimeneas y ductos de ventilación necesarios para el uso interno del edificio (Arqueológicas 22, 1993). En el altiplano, la falsa bóveda fue un sistema constructivo que sirvió para cubrir espacios interiores de estructuras circulares mientras que las ménsulas parecen emplearse más en estructuras de planta irregular y cuadrangular. Por ejemplo, en Sillustani, Puno, la cámara interna de las chullpas está formada por una falsa bóveda construida con piedra rústica de mediano tamaño, asentada con barro; esta estructura era finalmente rodeada por una camada de piedras finamente labradas y engastadas. Durante el intermedio tardío en las cuencas altas de los valles de Chancay, Chillón y el Rímac en la sierra de Lima, entre los 2300 y 3500 msnm se encuentra muy difundida la tradicional técnica de construcción con piedras canteadas; en Cantamarca, por ejemplo, la tradición de mampostería de piedra comparte las técnicas de las chullpas en cuanto al uso de falsas bóvedas y ménsulas, lo que refuerza la idea de su origen altiplánico sustentado en su mayor parte por fuentes etnohistóricas (Farfán, 2011). La referencia actual de permanencia de esta tradición son los *putucos*, tradición viva de construcción, que consiste en estructuras circulares construidas con bloques de champa y cuyo techo es formado por los bloques colocados en voladizos pequeños que van cerrando el espacio entre ellos, los cuales generalmente son muy reducidos.

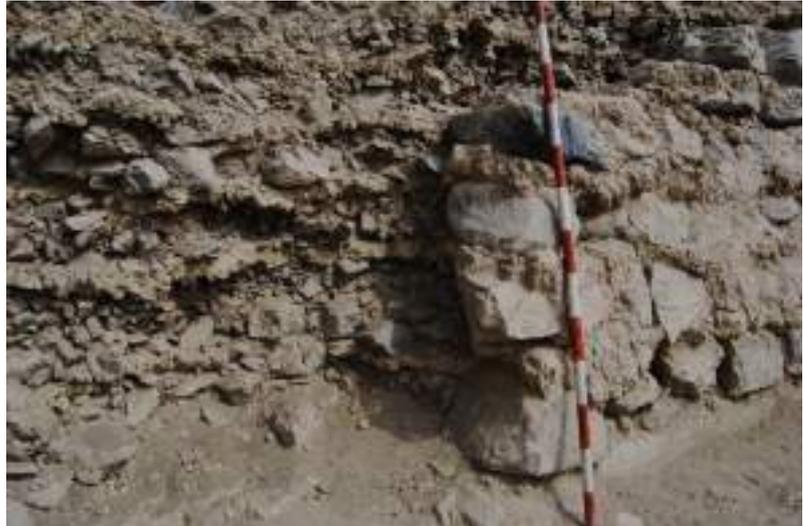
Figura 6. Típico muro de contención que contiene un relleno estructurado

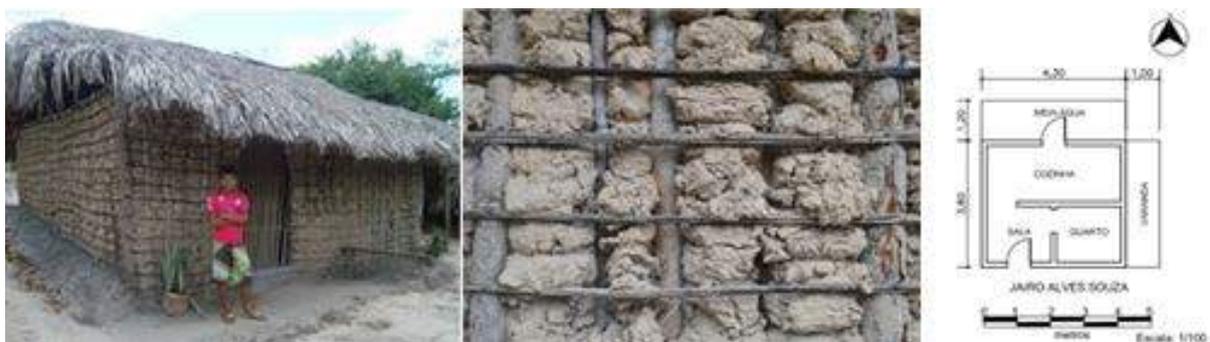
Figura 4. Moradia de taipa de mão no Povoado Pequizeiro, Belágua.
Vista frontal da casa, detalhe da parede externa e planta baixa.

A análise da planta baixa demonstra uma casa com poucos cômodos, apenas os necessários para a composição familiar de JS – que é casado e ainda não possui filhos. A sala costuma ser o cômodo da casa destinado ao recebimento de visitas; mas é na cozinha que os momentos de sociabilidade familiar costumam acontecer. Na divisão das tarefas de trabalho em Pequizeiro, é de praxe que o homem se dedique ao trabalho na roça, enquanto a mulher se dedica ao preparo dos alimentos e lavagem de roupas na cozinha e no quintal. Por esse motivo, a cozinha costuma sempre ser situada nos fundos, contígua ao quintal, para facilitar os fluxos da produção da roça. A “meia-água” - termo utilizado pelos moradores para se referir à parte da casa que corresponde a uma ampliação da cozinha - é uma área coberta, com fogão a carvão, para o preparo de alimentos. Também costuma ser o local da casa onde se armazena a produção da roça. Não raro, quando a unidade familiar é aumentada com a chegada de novos filhos, a meia-água é vedada para a construção de novos quartos, e uma nova-meia água é construída, adjacente à anterior, para o alojamento do fogão a carvão.

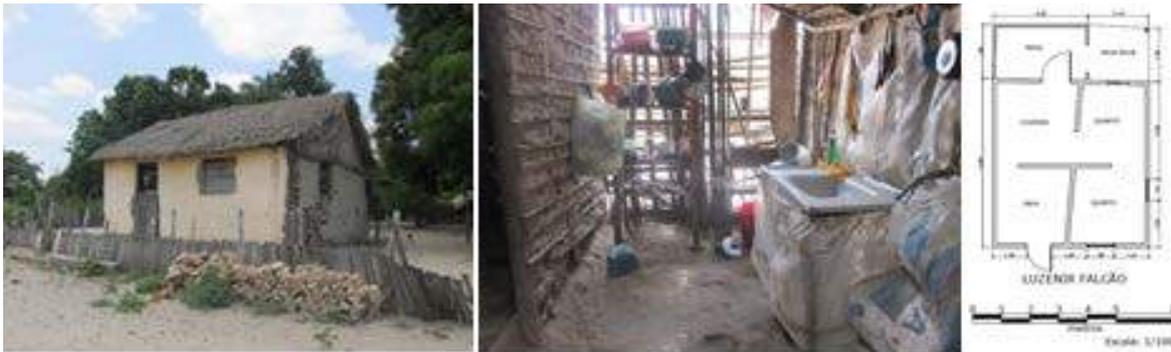
Figura 5. Moradia de taipa de mão no Povoado São Miguel dos Correias, Cajari. Vista frontal da casa, da meia-água e planta baixa.

O que é possível concluir é que a taipa de mão executada nos povoados Pequizeiro e São Miguel é uma taipa de mão de emergência; tratam-se de construções realizadas sem expectativa de durabilidade. Quando possível, seus moradores constroem telhados cerâmicos, para se protegerem melhor da chuva e da umidade; quando não é possível, a cobertura vegetal precisa ser substituída dentro de um prazo que costuma variar, mas que não ultrapassa quatro anos. Vários problemas construtivos são observados, como trincas e desgaste do barro em função da umidade. Uma observação mais cuidadosa acerca da taipa de mão permite antever que ela facilmente se desagrega, evidenciando uma estrutura frágil e que precisa de atenção.

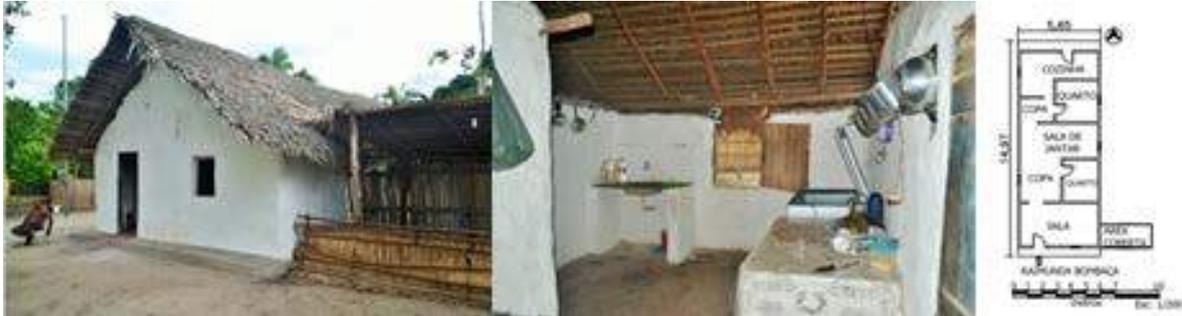
Figura 6. Moradia de taipa de mão no Povoado Tamanduá, Aldeias Altas.
Vista frontal da casa, cozinha e planta baixa.

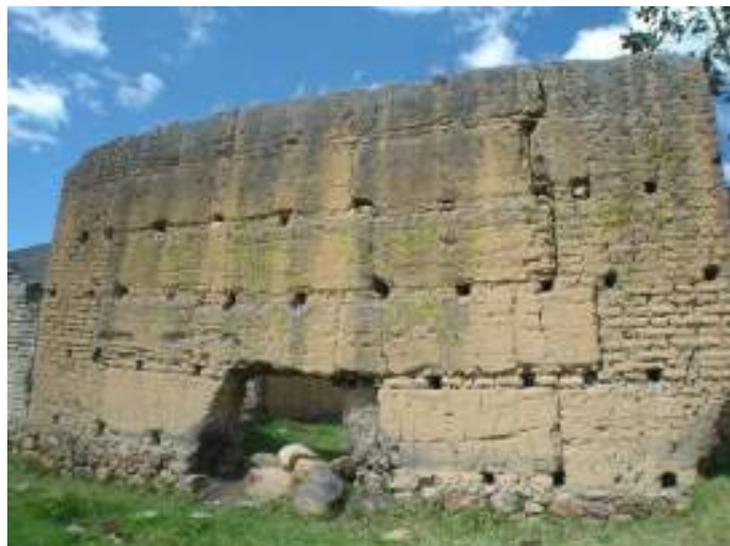
Figura 1. Testero de la iglesia de San Pedro de Iguaque, Boyacá, 2009

Al tratar de lograr mejores resultados, en vista de que algunas de ellas ya no eran útiles a los propósitos de poblamiento, se introduciría el uso de la tapia combinada con verdugadas y rafas de adobe, que actuarían como complemento en el sistema resistente, permitiendo así edificaciones de mayores tamaños y durables. Un ejemplo de ello es la iglesia de San Pedro de Iguaque presentada en la figura 1, y que se mantiene actualmente en estado de ruina debido a los procesos de agregación y extinción de pueblos que se surtieron en el siglo XVIII.

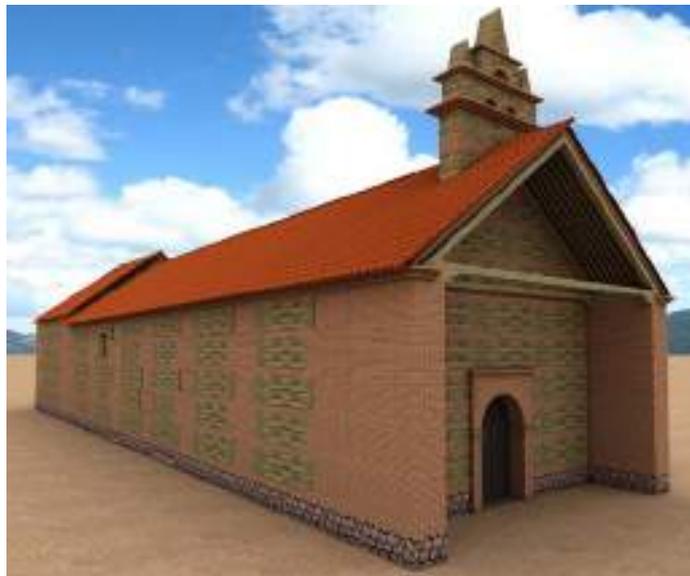
Figura 2. Reconstrucción del modelo para las iglesias de pueblos de indios de la corona, generada en 1579 desde la Real Audiencia de Santa Fe, según el documento de trazas y condiciones (Dibujado por Edgar David Buitrago)⁸

A partir de allí tanto las técnicas simples o mixtas en tierra como el bahareque se descartarían para la construcción de las iglesias, a pesar de mantenerse en otros usos. Surgiría entonces un modelo de iglesia que reemplazaría los refuerzos en rafas y verdugadas el adobe por ladrillo o combinaciones de ladrillo y piedra. Incluso algunas zonas como el presbiterio por cuestiones de “decencia” o la fachada principal por resistencia al deber cargar el campanario, se especificarían en mamposterías de ladrillo, piedra o combinadas. La primera conocida de ellas sería la especificada en 1579 desde la Real Audiencia de Santa Fe en el marco de las visitas a la tierra, para las iglesias de los pueblos de la corona Cajicá, Chía-Pasca-Saque que se muestra en la figura 2.

Esta iglesia se especificaría en tapia usando rafas y verdugadas de ladrillo, con su capilla mayor en mampostería de piedra y ladrillo y su fachada en ladrillo para soportar el campanario (Chica, 2015). Varios intentos sucederían a este tratando de mejorar la calidad no solo especificando con precisión la traza y condiciones de construcción, sino sustituyendo la tierra por piedra en labra tosca combinada con ladrillo como en el caso de la iglesia de Tunjuelo y otras más de este mismo periodo⁹, incluso al introducir modificaciones a la traza de 1579 como en el caso de las iglesias de Chivatá, Turmequé, Sogamoso, entre otras.

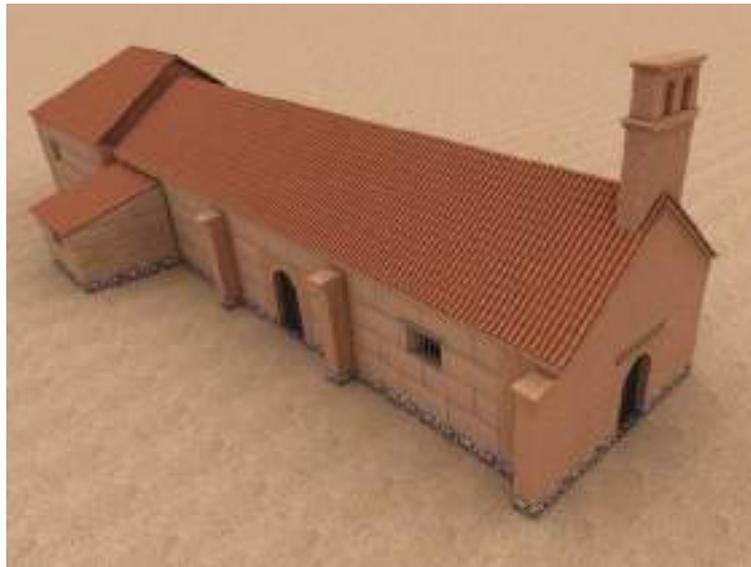
Figura 3. Reconstrucción de las condiciones del contrato para la construcción de la iglesia de Sora-Furaquirá y Capitanajo de Motavita (Dibujado por Erika Mora)¹⁰

Desde 1599 se iniciaría un proceso de evolución y mejora de las trazas que retomaría la técnica básica combinada de tapia rafada con adobe, la que luego se desecharía por sugerencia de los albañiles. En todo caso esta se especificaría de nuevo, pero incluyendo estribos aunque de adobe, lo que demostraría ser una excelente solución para la protección sísmica y las reparaciones estructurales (figura 3).

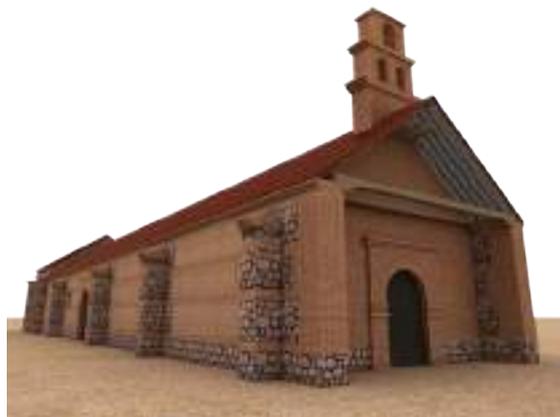
Figura 4. Reconstrucción de las condiciones del contrato para la construcción de la iglesia de Ubaté (Dibujado por Erika Mora)¹²

Pero en el poco tiempo de trabajo del visitador Henríquez surgirían las asesorías de uno de los albañiles más reconocidos del periodo llamado Juan de Robles. Este aconsejaría nuevas mejoras para la calidad, descartaría el usar la tapia simple, llevando a combinarla con estribos en ladrillo y piedra en vez de adobe¹¹, y más tarde recomendando unirlos a las rafas que serían construidas también con técnica mixta. La primera vez que se halla formalmente esa especificación es en el contrato para la iglesia de Ubaté que se observa en la figura 4.

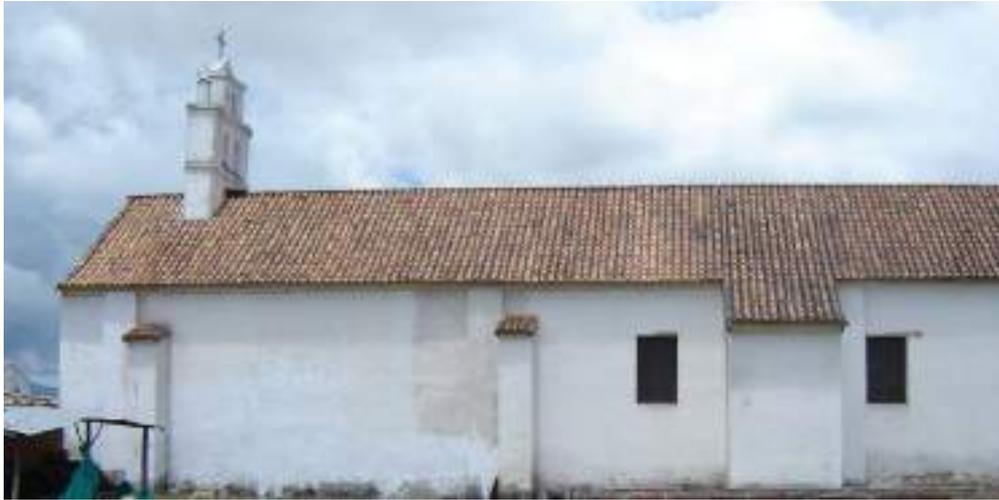
Figura 5. Fachada lateral de la iglesia de Oicatá Boyacá exhibiendo los estribos especificados originalmente, 2009

A este punto en que se exigía austeridad en los gastos, se encontraría una condición equilibrada sin sacrificar la calidad, muestra de ello es que la mayoría de las iglesias especificadas con este modelo incorporando la tierra combinada con ladrillo o piedra o ambas, aún se mantienen en pie habiendo soportado múltiples sismos como puede destacarse la iglesia de Oicatá presentada en la figura 5.

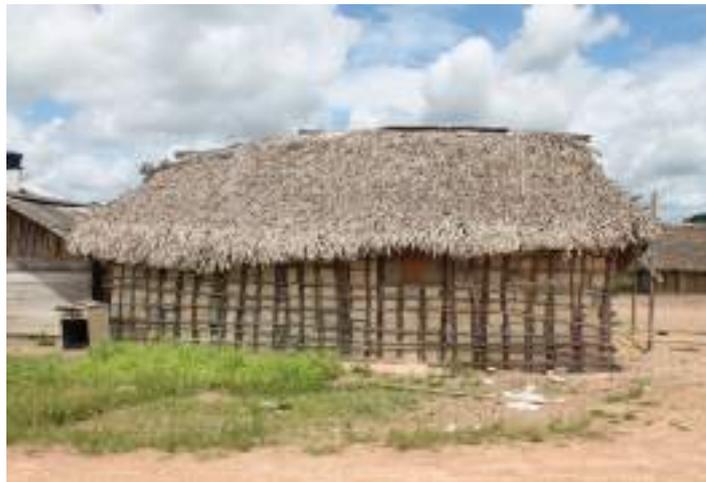
Figura 1. Ejemplo de casa con quincha en aldea Kayapó entendida hoy como técnica de construcción local

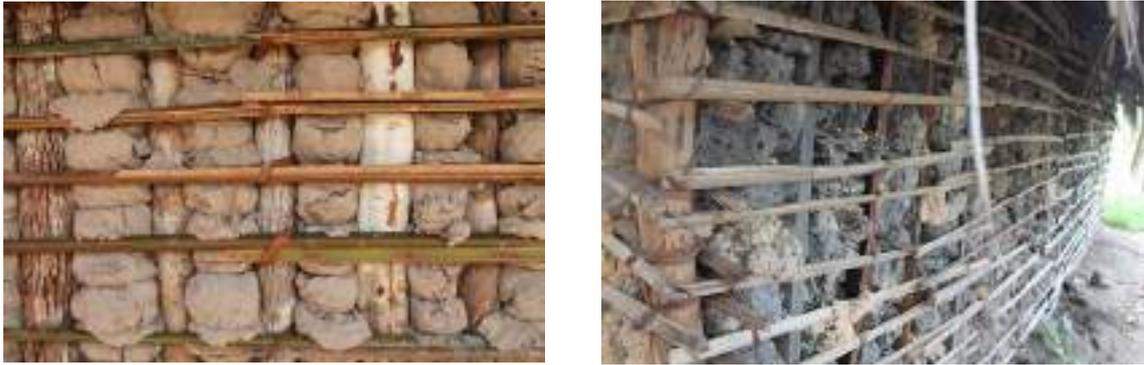
Figura 2. Detalles de distintos materiales usados al realizar la técnica quincha en aldeas Kayapó visitadas

En las paredes, se encontró en campo la técnica quincha con diferenciaciones como tierra combinada con piedras, con tierra de *cupinzeiro*¹⁰, con ladrillo cerámico, diversas técnicas de ejecución y de mantención, que destacan la capacidad inventiva e inclusiva de los Mebêngôkre, así como la búsqueda por paredes y estructuras más resistentes al tiempo.

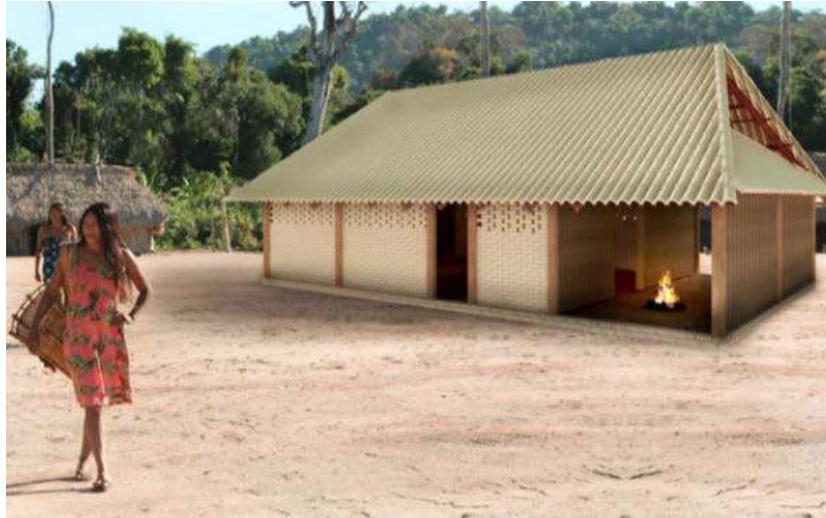
Figura 5. Propuesta en modelo 3d y fotomontaje de casa Kubêngôkre con paredes de BTC y techo de PVC, llevada a campo para desarrollar el proyecto con las comunidades.

Los aditivos propuestos se insertan como materiales foráneos con todas las desventajas que esto acarrea, sin embargo, dada su baja proporción en los bloques se proponen como elementos que complementan a la tierra para conseguir mayor durabilidad, otorgándole mayor resistencia al material del lugar. Entonces, dentro de las tipologías de casas a construir se adoptó realizar paredes de madera, de BTC, de quincha o combinadas.

Para la techumbre, se consideró una estructura en madera, que podía ser recogida y aserrada en el lugar o comprada en los alrededores. Para su recubrimiento se priorizó en la propuesta de uso de materiales del lugar como la paja (diversas especies) o la teja de madera, sin embargo, éstos desde la visión Mebêngôkre no responden al deseo de durabilidad y están relacionados a un arduo trabajo (por las razones antes expuestas en este artículo) por lo que estos materiales se encontraban en franca desventaja al momento de escoger frente a los industrializados disponibles en el mercado: teja de PVC, plancha de lbaplac, planchas de zinc y planchas de fibrocemento.

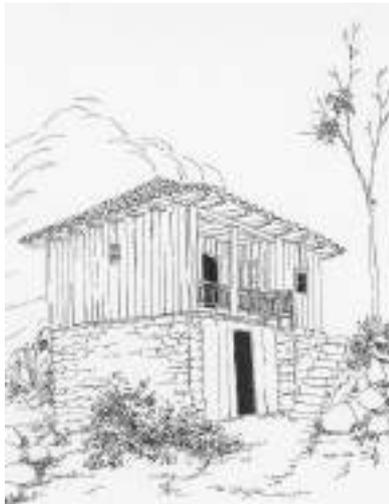
Figura 4. Cañar, El Tambo. Edificación con sistema de construcción mixta.

presencia de elementos de madera, trabajan como medios de expresión y diversificación de la forma (figura 4).

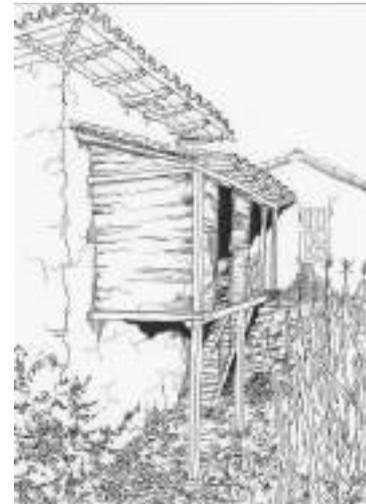
Figura 5. Azuay, Gualaceo. Extensión de la vivienda a través de adaptación de estructura de madera.

La arquitectura vernácula se expresa como un documento vivo, complejo, dinámico, que no muestra etapas históricas definidas, más bien se trata de un presente continuo que se adapta a las nuevas necesidades lo que le confiere una forma distinta dependiendo del periodo en el que es observado (figura 5). Por otro lado, el valor estético se observa en la relación lleno-vacío de su envolvente, donde domina el lleno y el vacío se localiza sin reglas de orden formal académico, sino más bien siguiendo orientaciones de sol y sombra. Otro ejemplo que evidencia el valor estético observado en esta arquitectura corresponde al remate de las formas alcanzado con la incorporación de elementos tales como canecillos, cubiertas, muros, los cuales además de cumplir con su función estructural y de protección, contribuyen a la percepción de la *buena forma* que según la Gestalt es apreciada en elementos concluidos, completos. En lo estético, la arquitectura vernácula de estas provincias es también apreciada por el diálogo de saberes y la interculturalidad (mestizaje) expresada en elaborados diseños de carpintería de ribera observada en elementos estructurales tales como pilares, canecillos, zapatas, así como también en puertas, ventanas, balaustres, etc. Las particulares formas y diseños de elementos de carpintería muestran una interesante variedad formal que convierten en única a cada ejemplo de edificación vernácula.

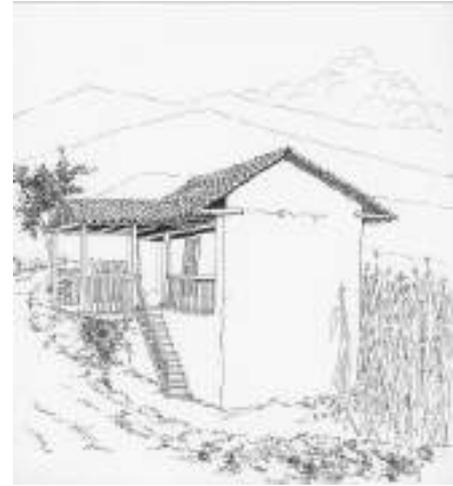
Figura 7. Azuay, Gualaceo

Aprovechamiento de los desniveles, pendiente conformar espacios complementarios a la vivienda, generalmente vinculados a actividades agrícolas o agropecuarias (figura 7).

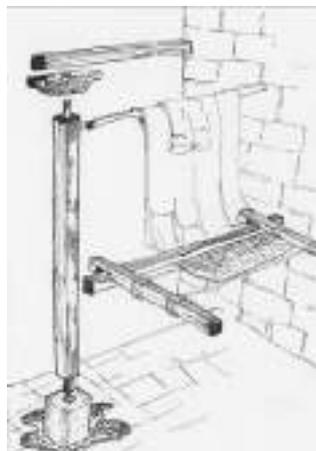
Figura 8. Cañar, Chorcopte. La estructura del telar, es parte de la estructura de la casa.

La tipología funcional muestra la máxima optimización de los espacios, multifuncional trabajo artesanal, agrícola, pecuario, así como también refleja las relaciones sociales que se tejen en su interior (figura 8). Geometría simple de la envolvente (dominantemente rectangular). Dimensionamiento de cada elemento en función de su comportamiento estructural. Máximo aprovechamiento de materiales del entorno inmediato e integración al paisaje, demostrando sus principios de sustentabilidad y mínima huella ecológica (figura 9).

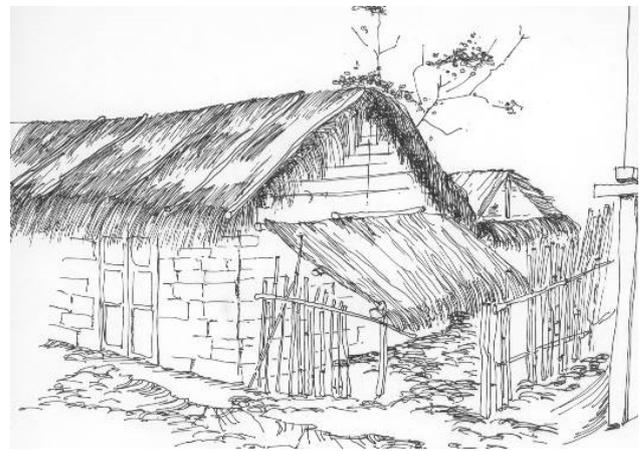
Figura 9. Cañar, General Morales. Uso tierra, madera y paja existente en el lugar

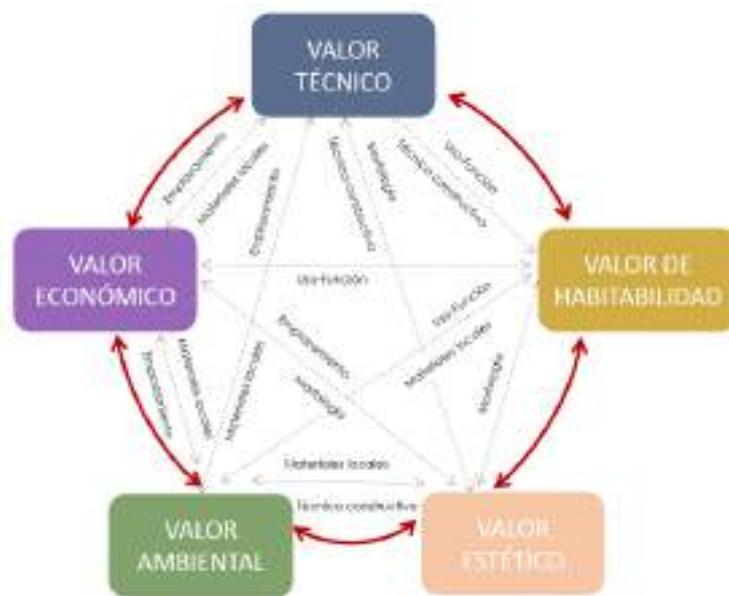
Figura 10. Esquema de valores e interrelaciones a través de atributos

Mientras bajo el paradigma de la complejidad, los elementos anteriormente descritos, se encuentran conformando una red de significados en la cual se plantea una interrelación entre distintos valores, expresada a través de atributos comunes tal como lo ilustra la figura 10.

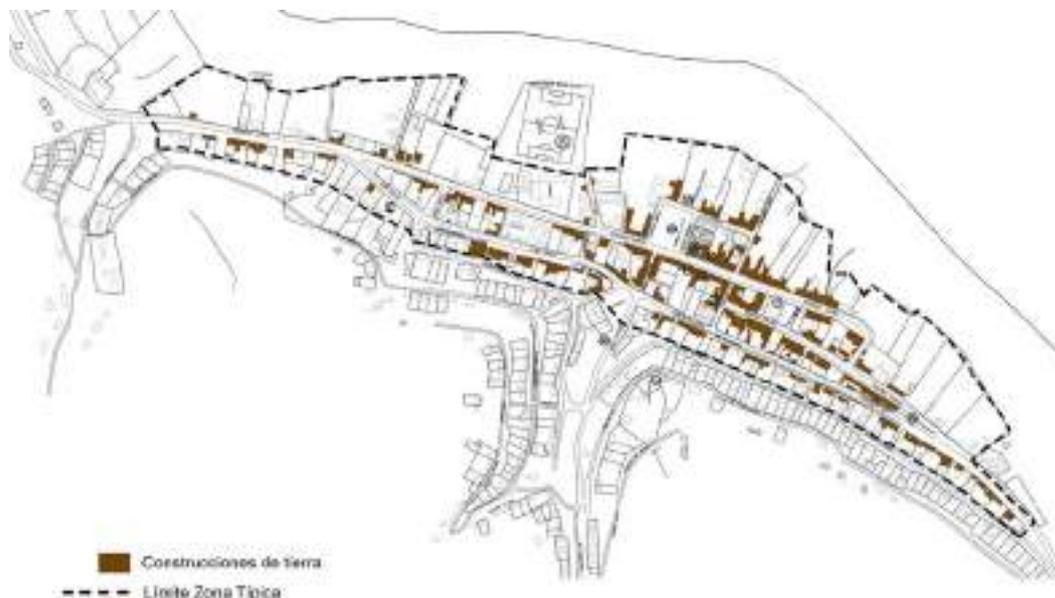
Figura 2. Plano de Canela evidenciando el área denominada como Zona Típica y las construcciones de tierra presentes en ella (Fuente: Dinamarca, 2016)

A través de un trabajo de campo, donde se catastraron todas las viviendas -458 en total- del área propuesta para ser nominada como Zona Típica (figura 2), se identificaron dos grandes familias de tipologías, las “tradicionales” y las “nuevas”, las cuales a su vez se clasificaron en 7 tipologías arquitectónicas, en base a su data, configuración arquitectónica general y sistema constructivo predominante, siendo 5 de ellas construidas en tierra (figura2), lo que equivale a un 47% del total de viviendas. Sanhueza (2016) las denominó: a) vivienda de adobe tradicional; b) vivienda de adobe tradicional de 2 pisos; c) vivienda de adobe nueva, de 1 piso baja; d) vivienda de adobe nueva, con vanos juntos; e) vivienda de adobe nueva, que simula otro material; f) vivienda disonante; y g) vivienda de emergencia. Considerando que el estudio para la nominación de Zona Típica considera sólo los inmuebles con valor patrimonial, se descartaron de la investigación la vivienda disonante, por tratarse de viviendas construidas en los últimos años bajo diversas formas y materialidades, sin atributos históricos, sociales ni identitarios², y la vivienda de emergencia, pequeño refugio provisorio que el estado chileno otorga con posterioridad a los desastres, en este caso el terremoto.

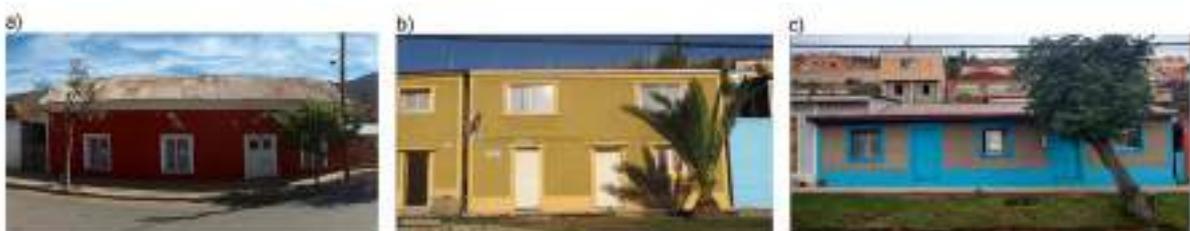
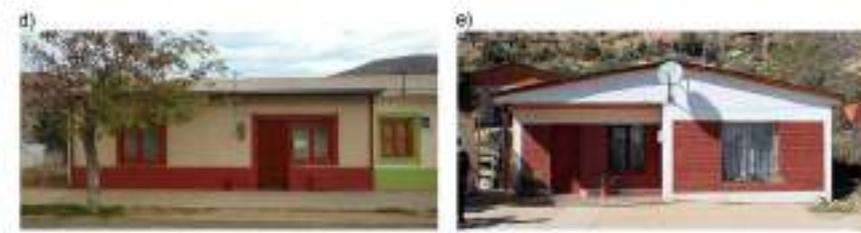
Figura 3. Las cinco tipologías construidas con tierra presentes en Canela (Créditos: Iván Sanhueza y Natalia Jorquera en 2016)

- “vivienda de adobe nueva, con vanos juntos” (figura 3d): es una tipología muy similar a la anterior, pero con la particularidad de poseer en su fachada el vano de la puerta principal unido al vano de una ventana, lo que resulta una solución constructiva y estructural muy inadecuada y que sin embargo, se repite en muchas viviendas. 9 viviendas pertenecen a esta tipología, lo que equivale al 2% de la muestra.

- “vivienda de adobe nueva, que simula otro material” (figura 3e): se trata de una tipología muy curiosa, que imita de manera muy precisa las viviendas sociales de albañilería de ladrillo confinada, construidas por el estado chileno en la década de 1980. Su volumetría, configuración general, y la perfecta imitación de los ladrillos e incluso de pilares y cadenas de hormigón, hizo que hasta el terremoto del 2015 estas viviendas estuvieran catastradas como de albañilería de ladrillo, siendo sólo los daños ocasionados por el terremoto los que dejaron entrever que en realidad se trata de viviendas construidas completamente en adobe. 47 viviendas pertenecen a esta tipología, lo que equivale al 10% del total de la muestra.

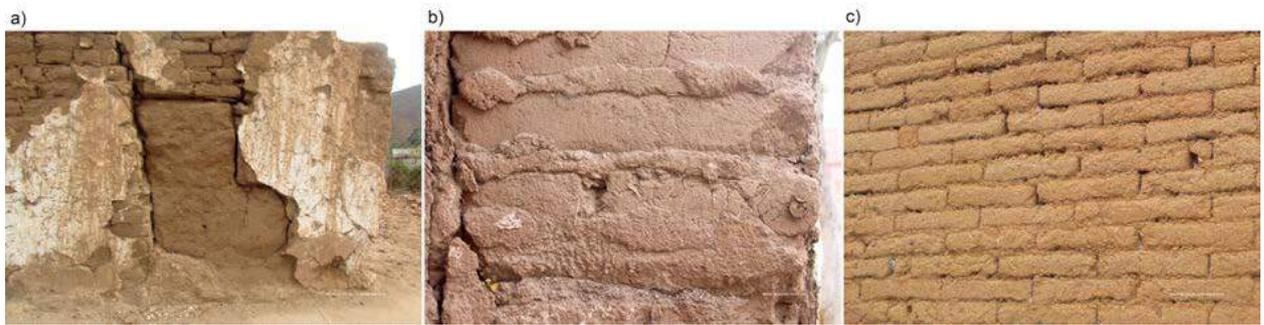
Figura 4. El "adobón", "adobe histórico" y "adobe nuevo" (Fuente: Dinamarca, 2016)

- “Adobe histórico” (figura 4b): se trata de un bloque de tierra y paja de dimensiones 60-50 cm de largo por 30 cm de ancho y 10 cm de alto, dispuestos en un aparejo de soga y tizón que logra espesores de muro de 60 cm. Esta técnica se encuentra en la mayoría de los muros de las viviendas del centro del poblado, y, tanto en Canela como en el resto del territorio del Norte Chico, se observa una cultura generalizada de utilización de diversos elementos de madera como parte del sistema de albañilería de tierra, que se presentan como refuerzos de esquina o esquineros (figura 5), que apoyan la unión de muros perpendiculares, y en menor medida escalerillas de amarre en todo lugar que puedan generar continuidad en la construcción. Los habitantes cuentan que originalmente la técnica se utilizaba junto al adobón, pero con el tiempo se comenzó a utilizar sola, transformándose en el adobe tradicional. Los constructores locales además cuentan que a la mezcla se le agregaba “baba” de tuna para que “le diera firmeza al bloque”.

- “Adobe nuevo” (figura 4c): el adobe nuevo es un bloque de tierra de dimensiones menores y variables que van desde los 50cm de largo por 25 cm de ancho y 10 cm de alto, a otros de 40cm x 20cm x 10cm, similar a un ladrillo de arcilla cocida. En general se utiliza el adobe de mayor dimensión para los muros perimetrales los de menor dimensión para las divisiones interiores, los cuales en su mayoría no están trabadas a los muros perimetrales, sólo de tope. La mezcla de estos adobes carece de paja, esto -según los habitantes y constructores- debido a la escasez hídrica y la subsecuente poca cosecha de trigo y cebada; por ello, en reemplazo de la paja se añaden piedras de diferentes tamaños. La técnica se encuentra presente en las vivienda de la periferia del poblado y en las tipologías “vivienda de adobe nueva”, “de 1 piso baja”, “vivienda de adobe nueva, con vanos juntos” y en la “vivienda de adobe nueva, que simula otro material”, intentando simular la albañilería de ladrillo.
