17° SIACOT **Tierra** Identidades

Seminario Iberoamericano de Arquitectura y Construcción con Tierra

17° SIACOT
Seminario Iberoamericano de
Arquitectura y Construcción con Tierra
"Tierra - Identidades"

La Paz - Bolivia
FAADU-UMSA / PROTERRA
2017

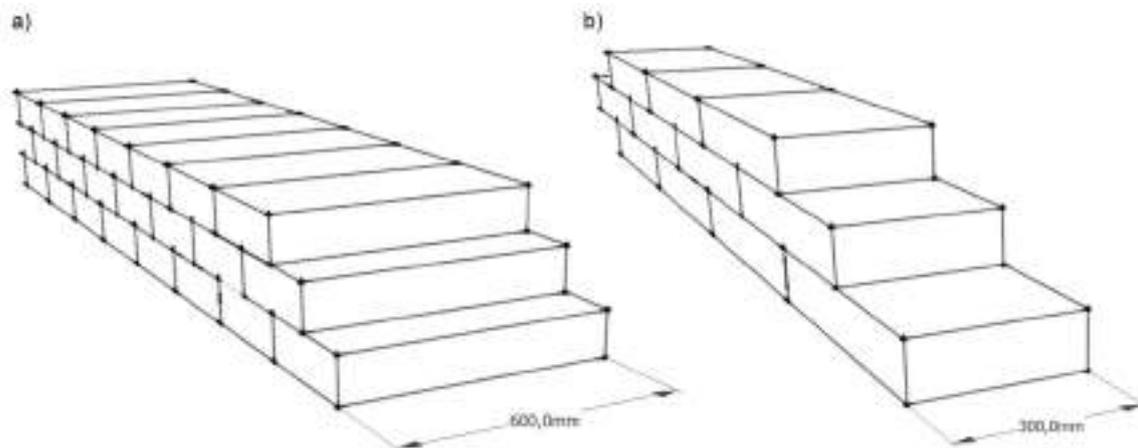
Figura 6. Diferentes aparejos de adobes: de tizón en “adobe histórico” y de sogá en “adobe nuevo”.
(Fuente: Rivera, 2016)

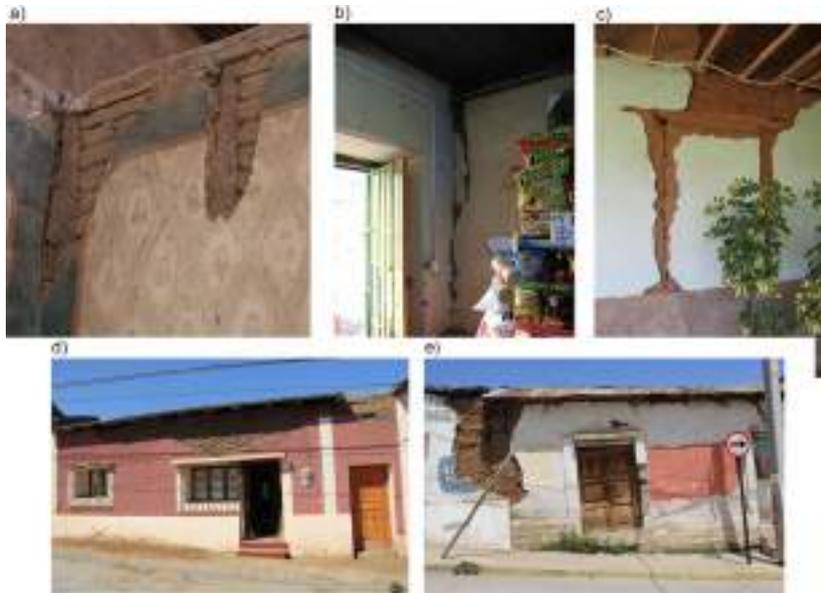
Figura 7. Tipos de daños leves presentes en Canela. Evaluación de daños a los diez días del sismo (Créditos: Amanda Rivera y Cristian Muñoz en 2015)

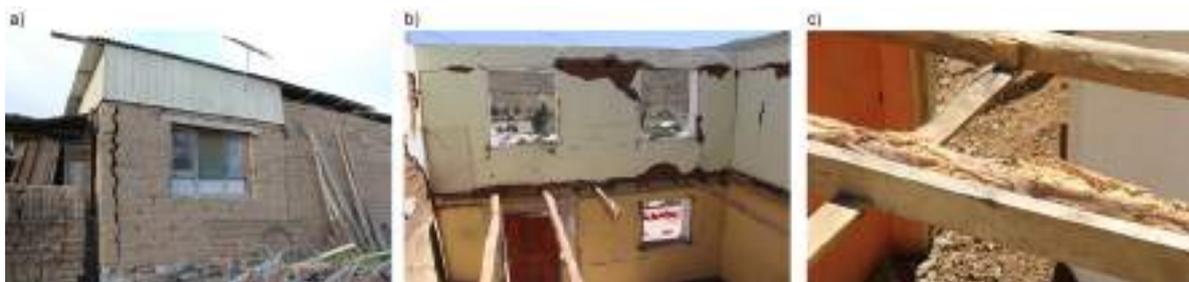
Figura 8. Daños graves en construcción de *adobe nuevo*. Evaluación de daños a los diez días del sismo (Fuente: Amanda Rivera y Cristian Muñoz en 2015).

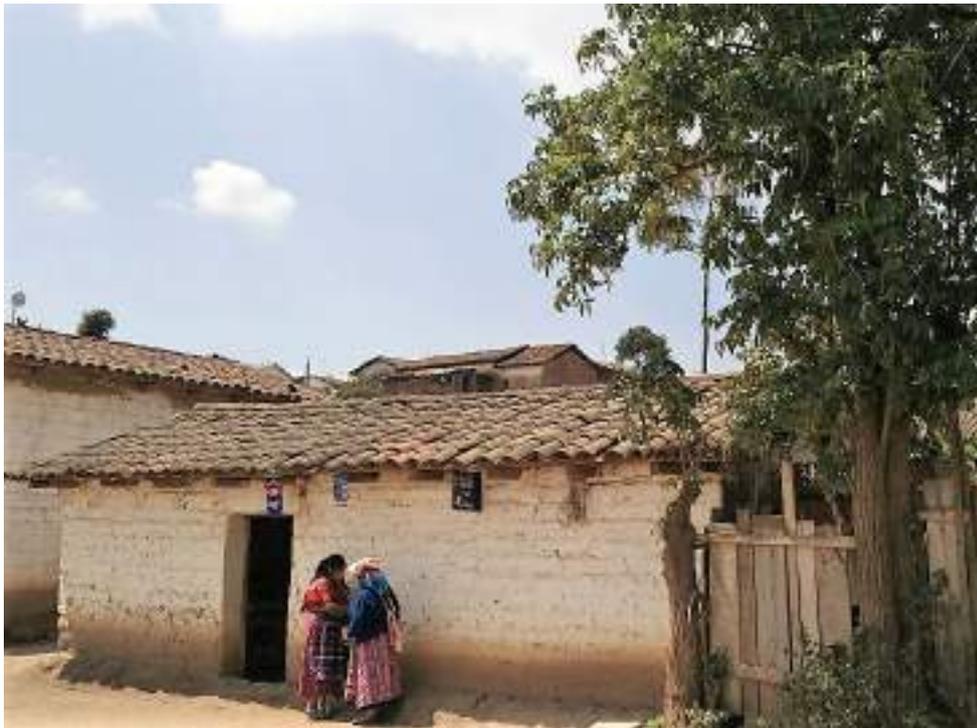
Figura 6. Locales de habitación de adobe característicos de San Andrés Xecul, Totonicapán, Guatemala. (Caroline Soto, 2017).

En la Figura 6 se observa una fotografía de las viviendas características del altiplano occidental de Guatemala.

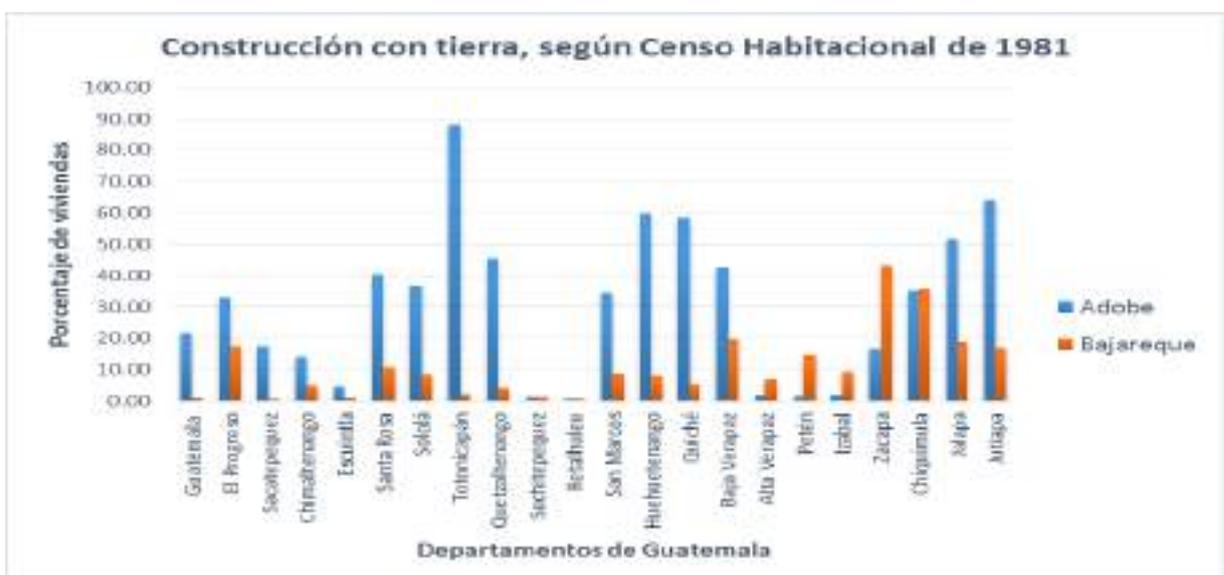
Figura 4. Construcción con tierra (Censo Habitacional 1981)

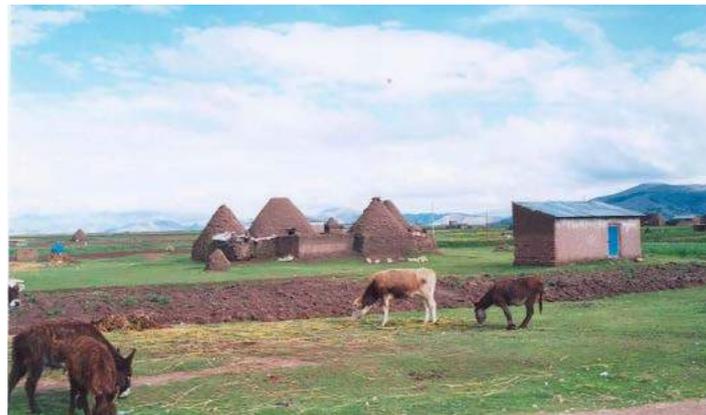
Figura 3. Putucos en Jatun Isla (Fuente: Escobar, 2004)

Las figuras 3, 4 y 5 presentan imagen y detalles de las formas de los putucos.

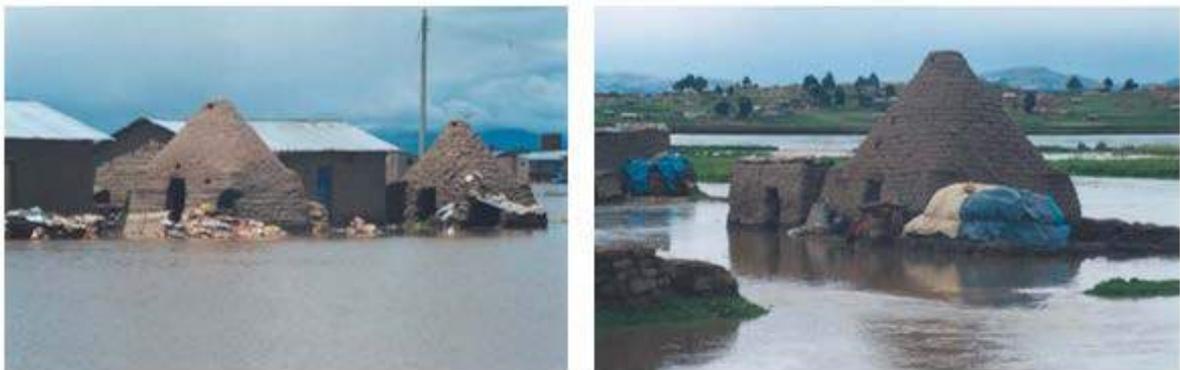
Figura 6. Putucos en inundación por el río Ramis.

b. Precipitaciones pluviales – En el departamento de Puno existen dos temporadas claramente diferenciadas: la temporada de helada durante los meses de mayo a setiembre; y la temporada de lluvia los meses de diciembre a marzo, los mismos que son aprovechados por los pobladores para sus actividades agrícolas. Cabe resaltar que algunos años se registraron inundaciones en la zona de Samán, Taraco y Huancané, por el desborde del río Ramis (figura 6).

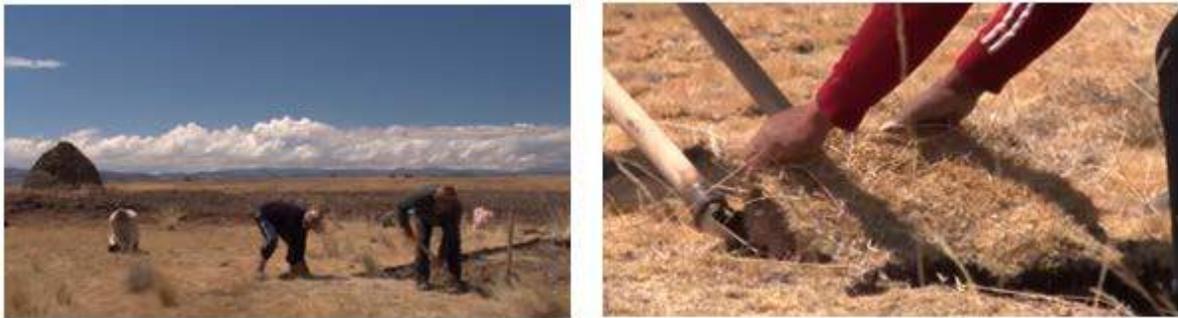
Los putucos son construcciones hechas en base a bloques de tierra y pasto denominado champa, que se extrae durante la época más húmeda, cuando el suelo es más suave; se deja a las champas secar al sol durante un periodo de 15 a 20 días para que adquieran la dureza y consistencia necesarias para ser usadas en la construcción. El tipo de composición del suelo, mezclado con las raíces vegetales, genera una combinación perfecta que suministra un material con importantes características de plasticidad, durabilidad y peso liviano. Si bien es común encontrar putucos hechos con adobes, se prefiere trabajarlos con champa pues este material es más resistente ante la erosión y tiene un alto grado de impermeabilidad.

Figura 7 – Extracción de las champas

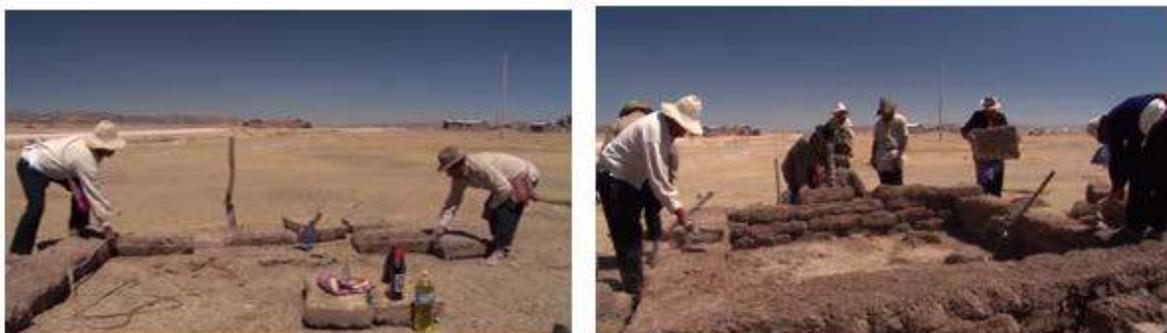
Para la construcción de los putucos se tiene que preparar el terreno, nivelándolo si es necesario. Un segundo momento es el trazo, en el que se establecen las dimensiones de cada uno de los cuatro lados de la base, buscando ángulos rectos, para formar así cuadrados o rectángulos de ángulos rectos e iniciar la construcción de los muros.

Figura 8 – Inicio del proceso constructivo del putuco

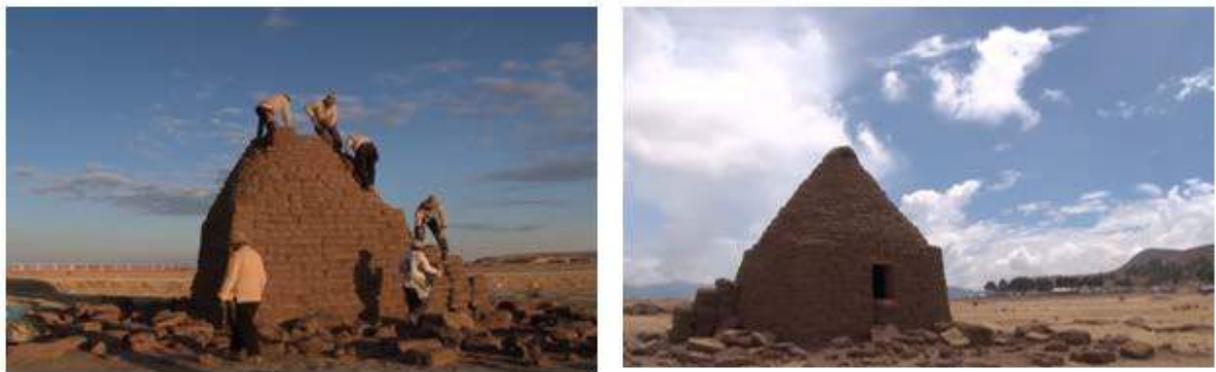
Al terminar los muros se agregan unos refuerzos horizontales de madera que permiten cambiar desde una forma rectangular o cuadrada de la planta a una forma ovoide del techo con una forma entre cónica y piramidal. El techo se construye colocando las champas, o los adobes, formando hiladas sucesivas, de tal manera que, en cada una de ellas, sobresalgan hacia el interior de la edificación, hasta producir un cerramiento gradual que culmina en la cúspide con un solo bloque de champa.

Figura 9 – Finalización del proceso constructivo del putuco

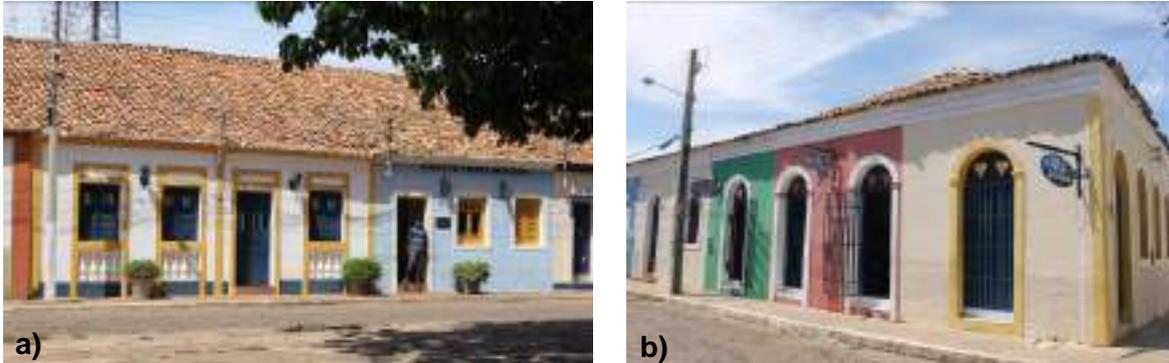
do entorno da Praça Domingos Mourão Filho apresentam uma arquitetura tradicional e dão identidade à cidade de Pedro II. São construções geminadas, alinhadas à testada frontal do lote e, na sua maioria, com apenas um pavimento. A figura 1a apresenta alguns exemplares do núcleo inicial da cidade, e a figura 1b a casa tradicional branca e amarela, que abriga a função residencial, e a construção geminada a essa, onde, atualmente, funciona a Rádio FM Cidade Imperial.

Figura 1. Casario colonial em adobe em Pedro II (Créditos: Ariadne Araújo)

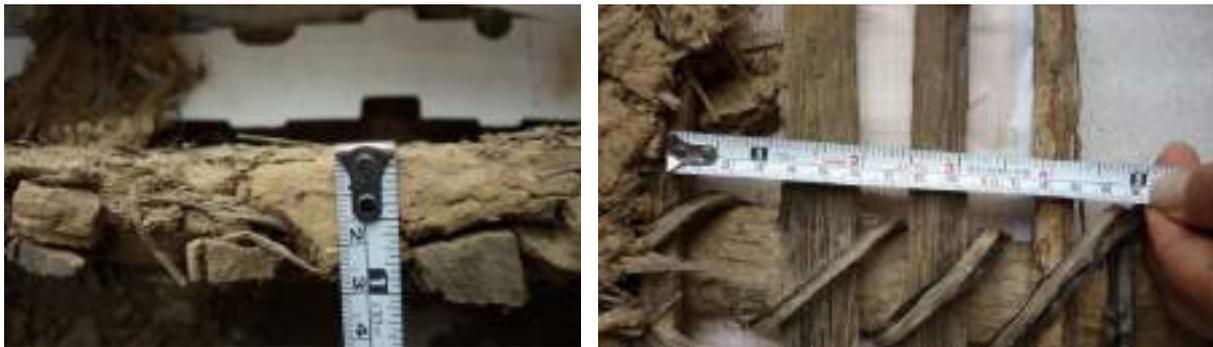
Figura 3. Espaçamento das ripas e espessura do barro aplicado na parede (Hijioka, 2012)

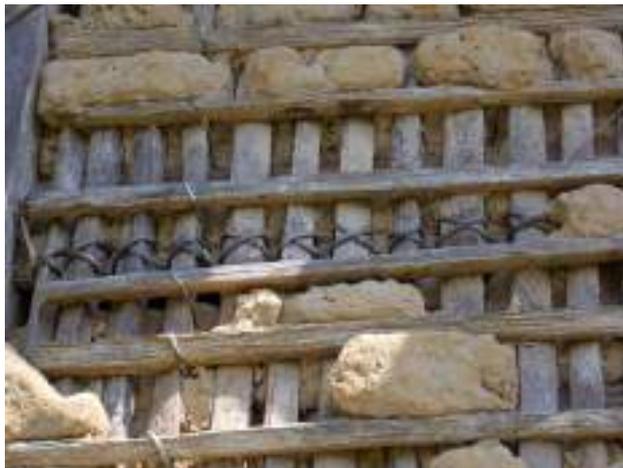
A casa abandonada encontrada na estrada do Jairê, a caminho para Jipovura, foi pesquisada posteriormente, para tentativa de coleta de dados. A parte da parede sem a terra mostrou um tipo de entramado que lembrava o pau a pique, pois os esteiros e as peças horizontais eram amarrados interna e externamente em espaçamento maior. Os elementos estruturantes verticais em espaçamento muito menor do que praticado no pau a pique brasileiro. E em análise visual pôde ser constatado que o barro aplicado na parede possuía pouca ou quase nenhuma vegetação, tratando portanto de uma variação diferente das casas híbridas japonesas e das casas de pau a pique praticadas pelas comunidades locais.

Figura 4. Parede de pau a pique feitas de palmeira jiçara e amarração em cipó de uma casa abandonada (Hijioka, 2012)

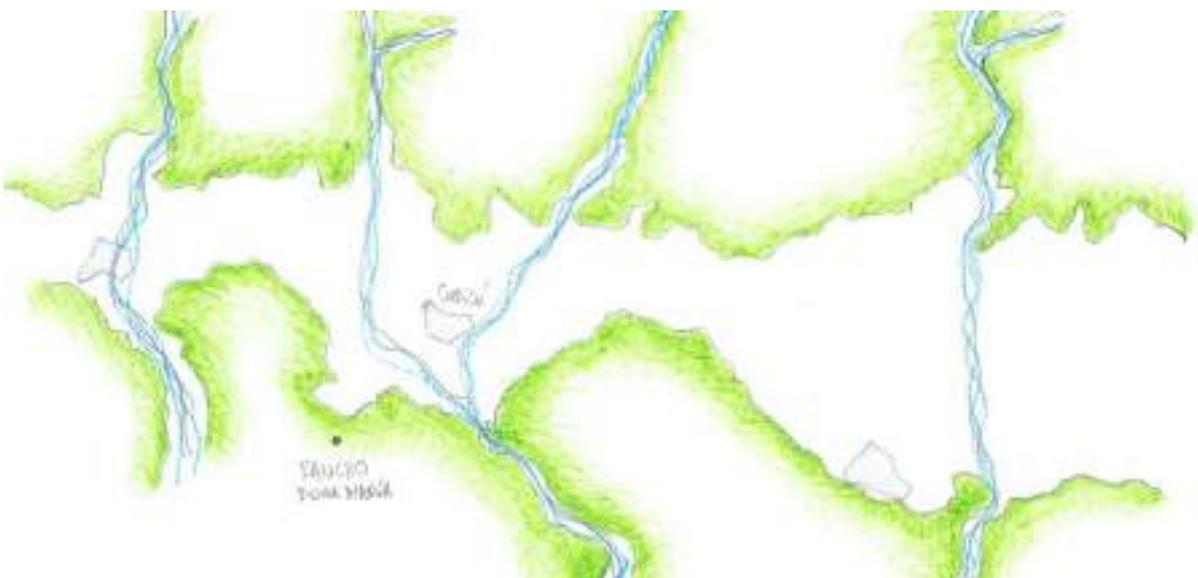
Figura 4: Emplazamiento del rancho de la señora María (Dibujo: Manuel Dörr)

La figura 4 presenta el esquema donde se muestra el emplazamiento del caso de estudio con respecto a las ciudades más cercanas, el valle en blanco y en verde la Cordillera de la

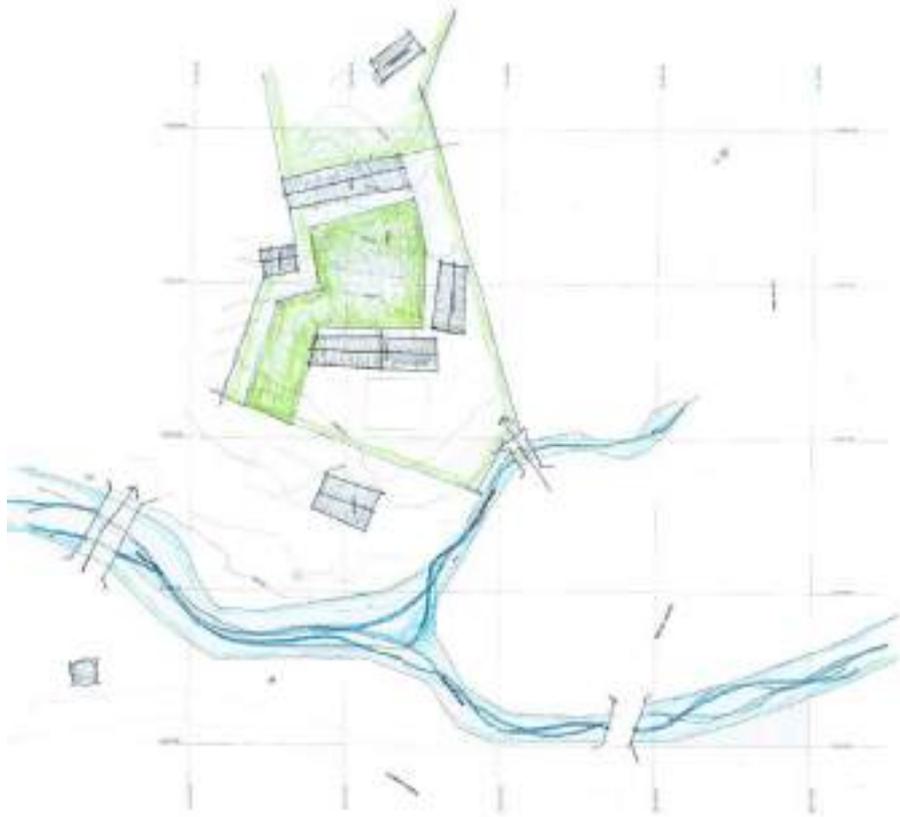
Figura 6: Levantamiento topográfico del rancho de doña María, donde se puede ver el parrón en verde oscuro y achuradas en negro las rucas (Dibujo: Manuel Dörr)

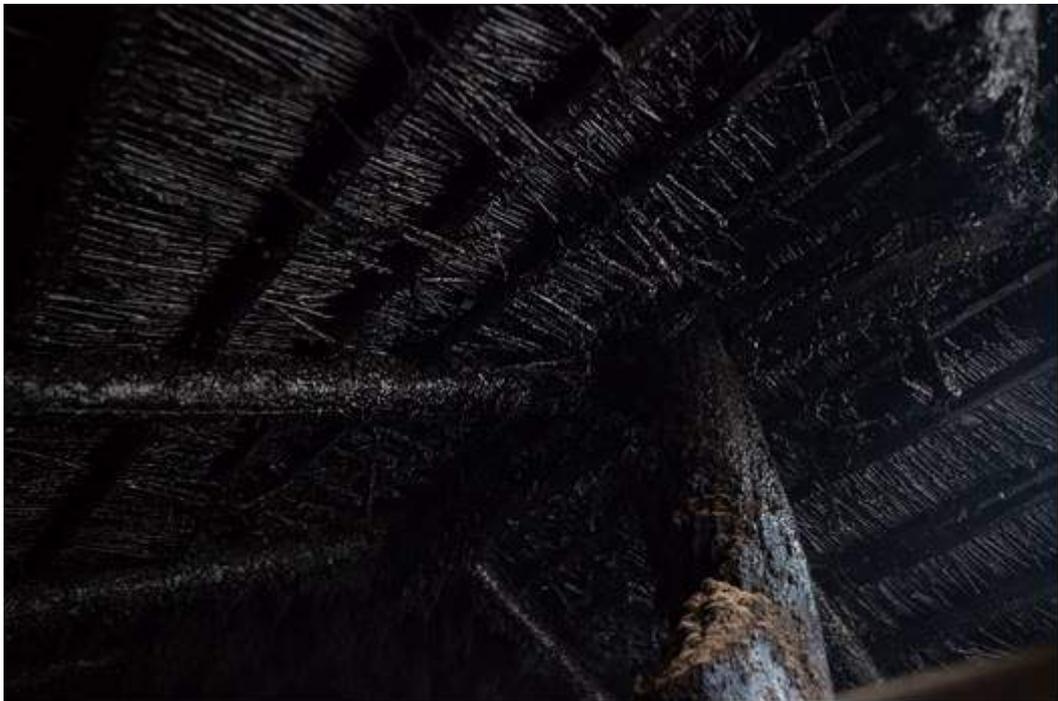
La cocina se caracteriza por tener en el centro del espacio, sobre el piso de tierra un cuadrado de ladrillos de tierra cocida que es donde se hace el fuego, y en torno a éste, se disponen pequeñas mesas y sillas. Se cocina directamente al fuego o en el rescoldo. Destaca en la cocina un mobiliario característico compuesto de pequeñas sillas y mesas para quedar lo más cerca del suelo posible, cumpliendo así dos funciones, una es estar cerca del fuego central para cocinar y estar lejos del humo que se acumula en la parte superior de la *ruca*.

Figura 11: Muestras de hollín en el techo de trigo de la cocina (Crédito: Marcos Zegers)

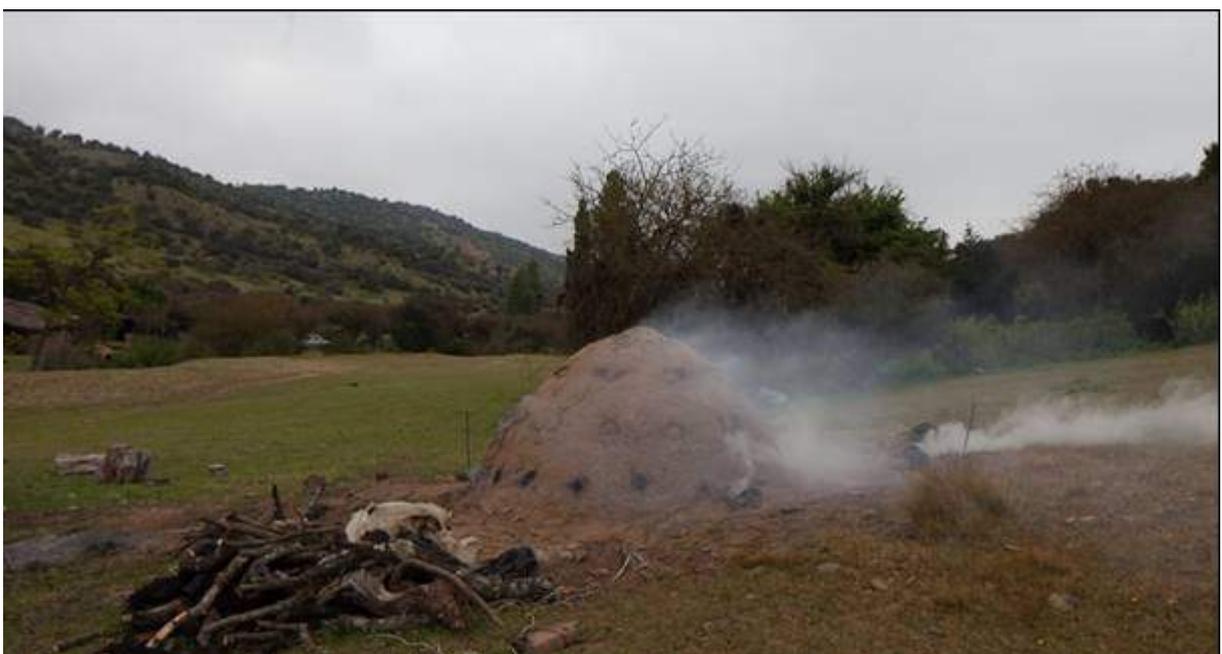
Si se habla del telar como el espacio de la mujer, no se puede dejar de mencionar el horno de barro para hacer carbón como la construcción masculina (figura 13). Para la fabricación de un horno primero se apila la leña que va a ser quemada, luego se recubre con barro podrido con paja de trigo por lo menos con un mes de anticipación, luego se golpea durante varios días con una gruesa varilla de maqui (*Aristotelia chilensis*). Luego de prendido, el horno puede ser reutilizado por muchos años.

Figura 13: Horno carbonero sector El Canelo (Crédito: Manuel Dörr)

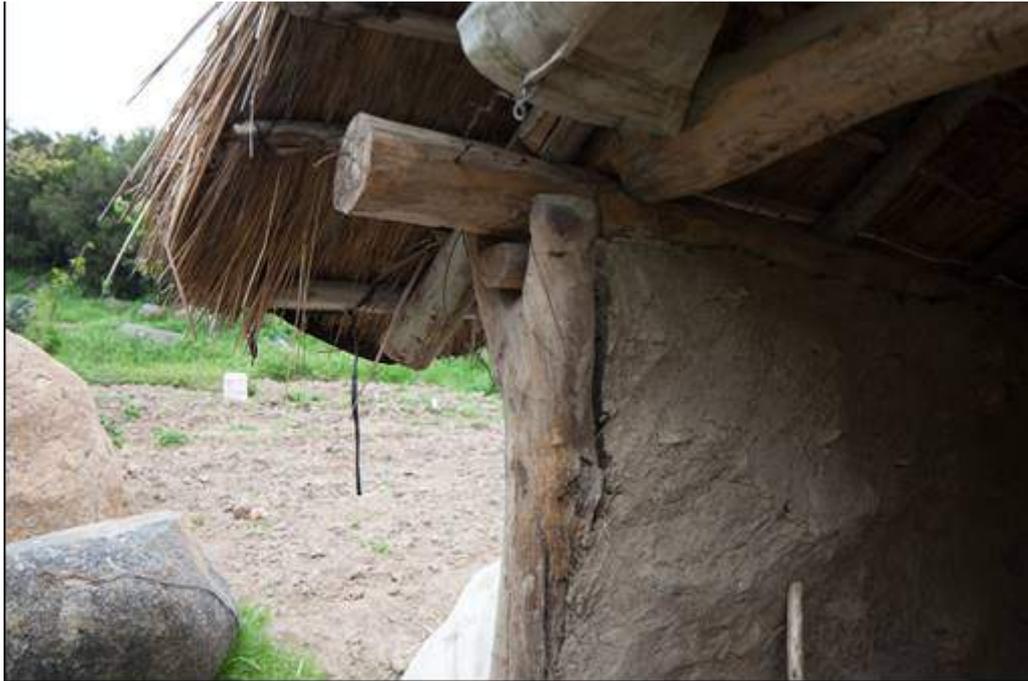
Figura 14. Detalle de la estructura mixta en esquina (Crédito: Marcos Zegers)

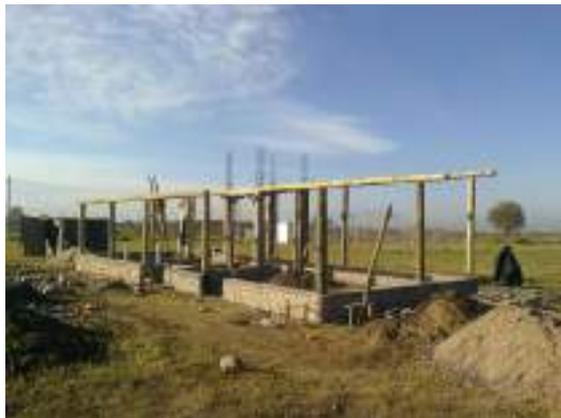
6. Estructura de eucaliptos

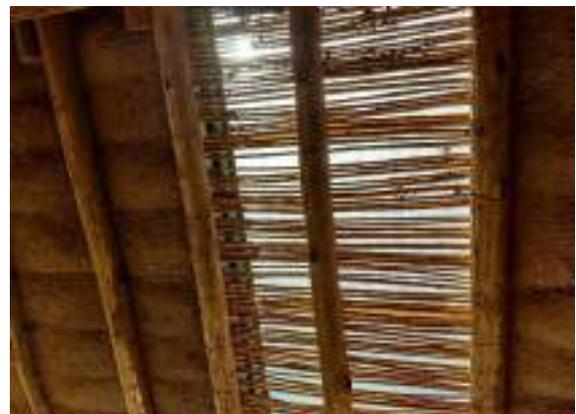
7. Techo transparente con caña hueca

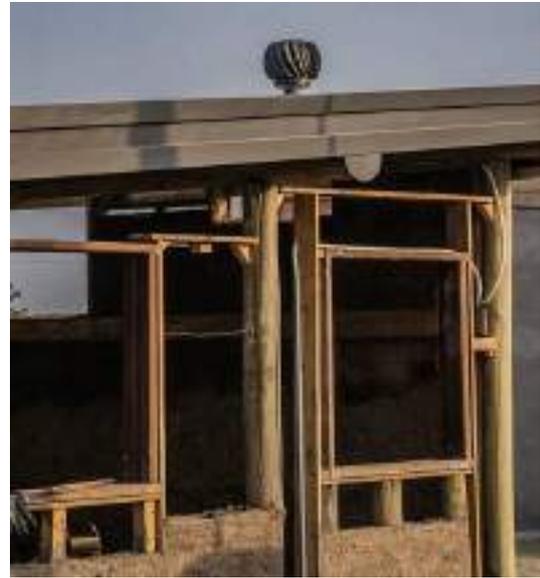
Se decidió instalar principalmente algún tipo de energía que pueda enfriar la vivienda de forma natural, en este caso mediante "Pozo Canadiense" (sistema que toma aire desde afuera de la vivienda y por geotermia introduce aire dentro por la parte baja de la vivienda, mientras se extrae el aire caliente con 3 extractores eólicos, por el principio de termodinámica). Además se aplicó un vertido de aguas grises y negras mediante lecho filtrante, luego de pasar por cámara séptica, a las huertas en el fondo de la casa. También se aplicó una recuperación de agua de lluvia para riego y se dejó previsto el sistema de agua para conectar un calefón solar.

13. Extractor eólico y esqueleto casa

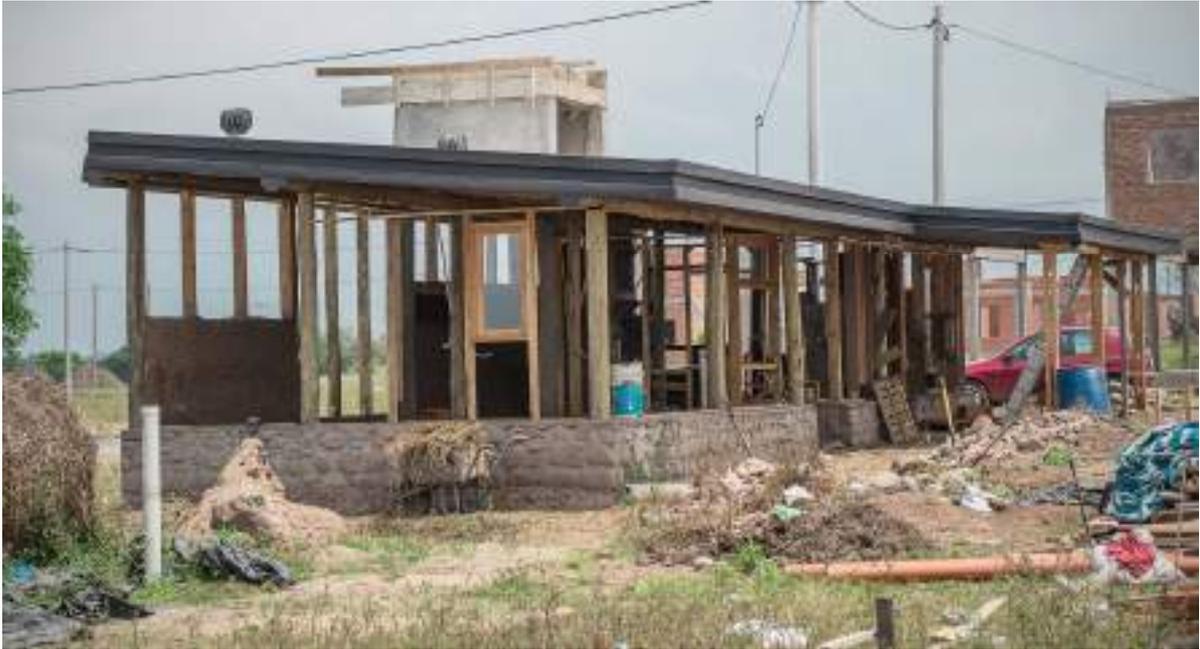
15. Esqueleto casa

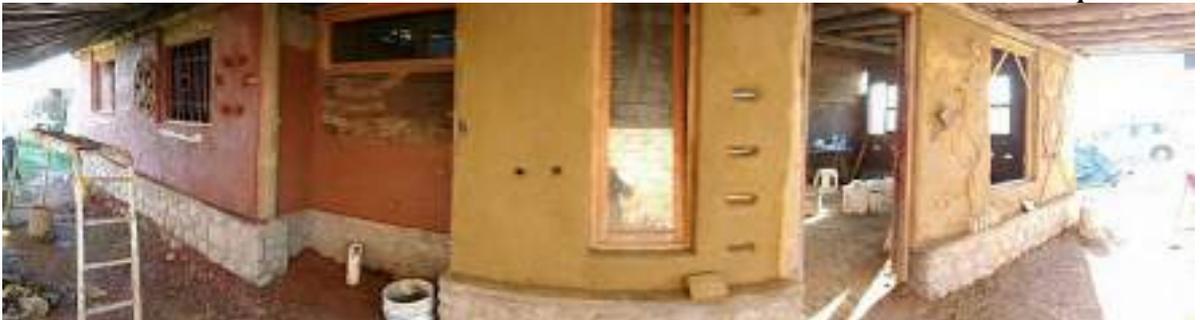
16. Panorámica revocos con ferrite

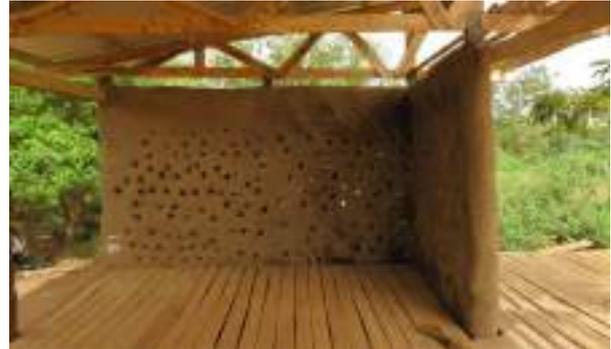
Las escasas paredes que definen el espacio fueron pensadas para que el aire más fresco que se originaba en el bosque de naranjos atravesara el edificio y ayudara a disminuir la temperatura. De la misma forma se elevó el edificio del suelo, de modo de evitar la elevada temperatura que éste absorbía durante el día.

Por lo tanto la pared hacia el bosque de naranjos se perforó y su opuesta se levantó del nivel de piso terminado para acelerar el efecto de ventilación.

8. Espacio interior del edificio donde se muestran las perforaciones realizadas en el muro que da hacia el bosque de naranjos

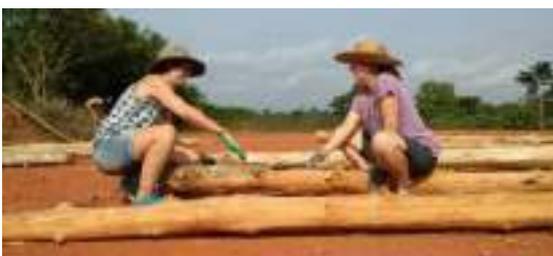
La estructura principal fue realizada con Tectona Grandis, madera propia del lugar. Para esto fue necesario realizar el proceso de pelado y secado del árbol.

Luego del secado se pintó la parte inferior, la cual queda en contacto con el suelo, con bitumen para mejorar su comportamiento a la humedad.

10. Proceso de pelado del árbol

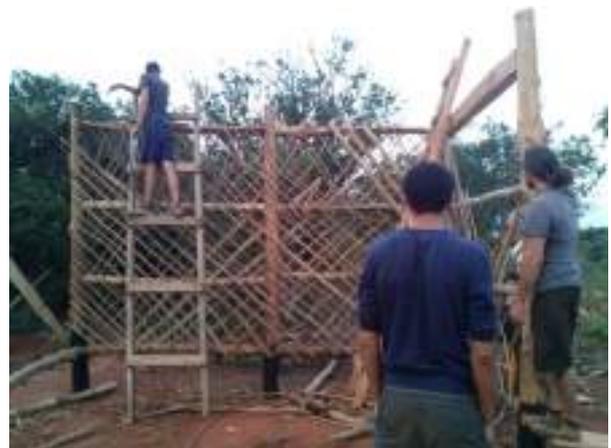
Las paredes fueron realizadas con la técnica de la fajina (bahareque o quincha). Para esto se utilizaron ramas, cañas y hojas de palmeras, todos los materiales fueron extraídos del lugar. Como las paredes tenían dimensiones importantes, se optó por colocar dos piezas de bambú para minimizar la caída de material y dividir el paño.

11. Pared de fajina / bahareque / quincha. La imagen muestra la división de los paños con elementos horizontales de bambú

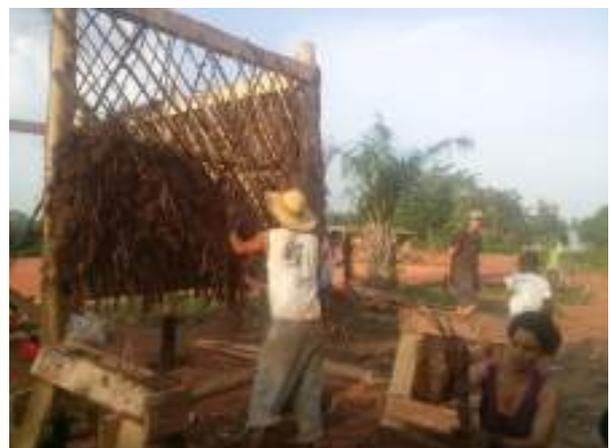
12. Relleno de la pared de fajina / bahareque con hojas de palma y mezcla realizada con arcilla y arena

Los elementos que hacen a la fajina son colocados a ambos lados de la estructura de madera y en sentido contrario de manera de rigidizar la estructura de toda la construcción.

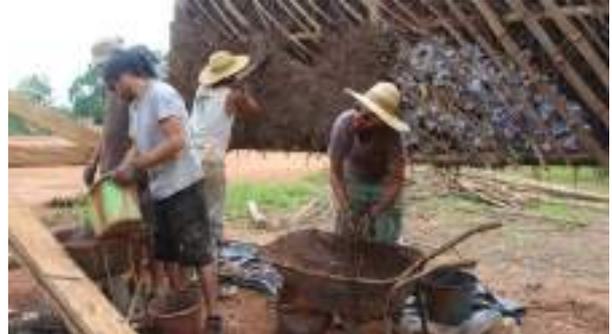
13. Relleno de la pared de fajina / bahareque con bolsas de plástico

Hacia el interior la técnica fue modificada, cortándose las hojas de palma y colocándolas de forma plana. De esta manera se generaba un vacío al interior de las paredes que fue relleno con bolsas de agua.

Las bolsas de agua eran el elemento de mayor consumo en la aldea y la forma más económica de acceder al agua potable, por lo tanto se generaba una cantidad considerable de éste residuo al día.

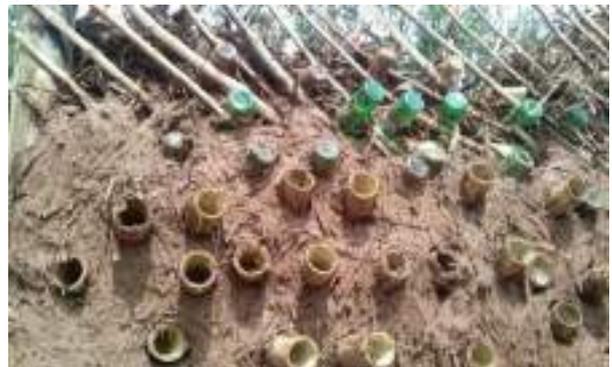
15. Orificios realizados con bambú y botellas

En las paredes orientadas hacia el bosque de naranjos se realizaron orificios a partir de botellas y bambú para lograr la circulación de aire.

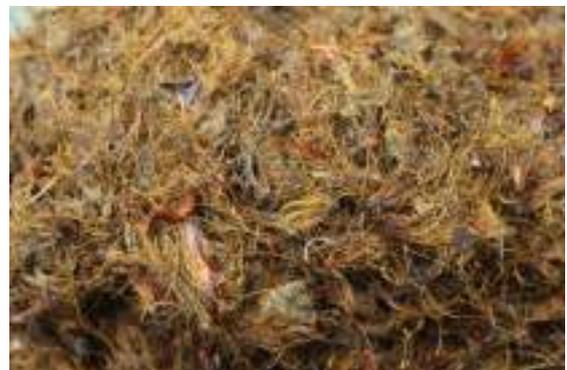
16. Fibra extraída de los desechos de Palm Oil

Para el revoque grueso se utilizó dicha mezcla y se le agregó arena y fibra. Esta fibra se extrajo de los restos de la producción de aceite de palma (*palm oil*), principal actividad económica en la aldea. El revoque grueso fue bruñido con elementos de madera y frotación con guantes. De esta manera se asegura la terminación necesaria para un buen comportamiento frente a las condiciones externas y la superficie adecuada para recibir el revoque fino

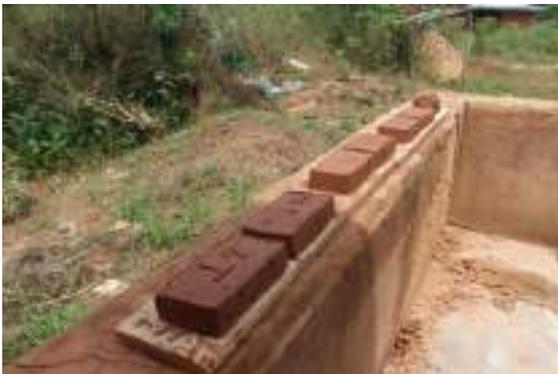
19. Pruebas para la realización de ladrillos

Se experimentaron diversas mezclas para lograr el bloque que luego sería cocido en el horno.

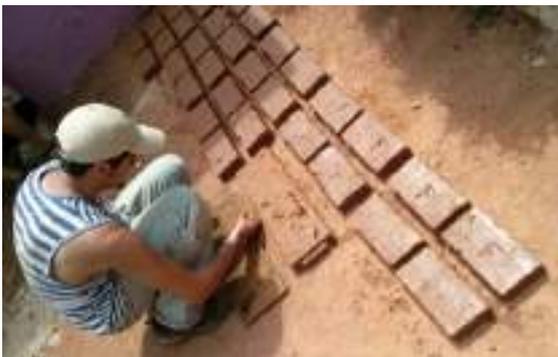
20. Realizando los bloques

Luego de conseguir una mezcla adecuada para que el bloque no se fisure por efecto del sol, se emprendió la realización de la cantidad necesaria para la cubierta.

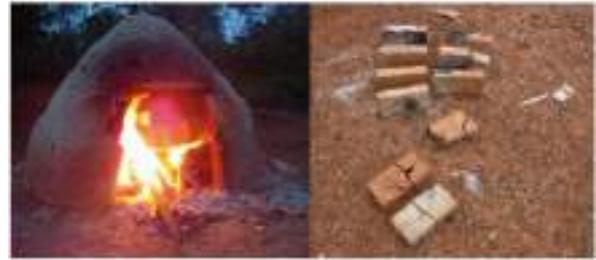
21. Pruebas de quemado de ladrillos

En paralelo se continuó con las pruebas de cocción para calcular el tiempo necesario en obtener la resistencia correcta que necesitaba el ladrillo en la cerámica armada.

Luego de haber cocido varias pruebas no se consiguió la resistencia adecuada para la realización de la cerámica armada.

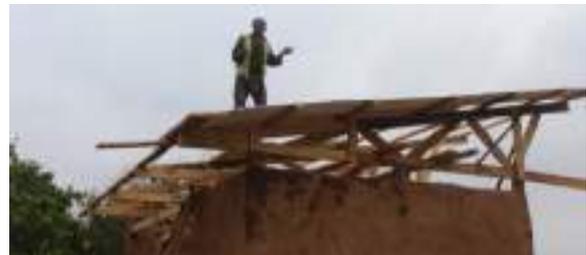
22. Colocación de chapas de zinc

Por lo tanto se tuvo que realizar una opción sencilla y conocida en el lugar como era la chapa de zinc, lo cual nuevamente modificaba los puntos del proyecto original.

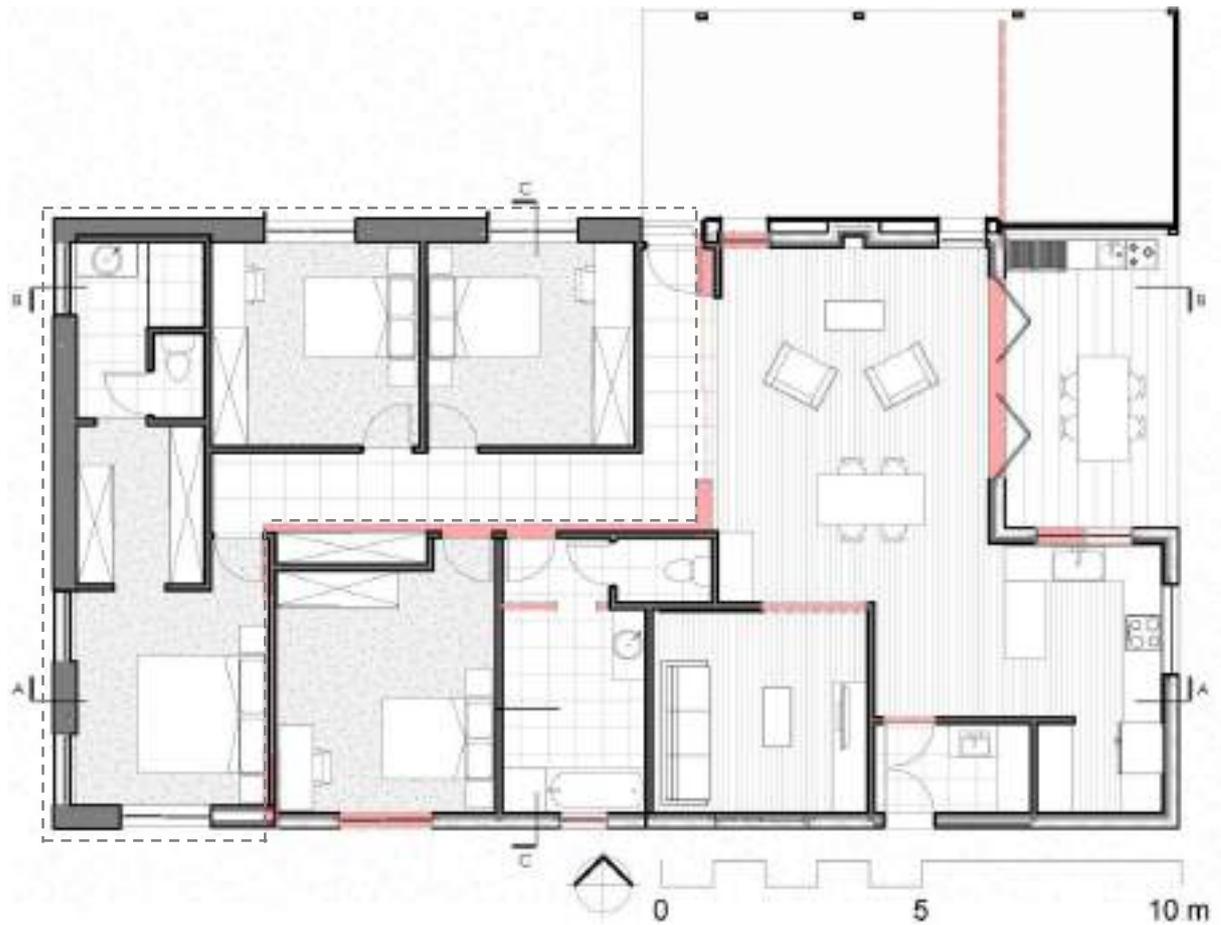
2. Planta baixa de reforma da residência, com a ampliação em tracejado e em vermelho as paredes demolidas

Foram demolidas as paredes de tijolo e madeira nas fachadas norte e oeste, todos os tijolos foram retirados de tal forma que pudessem ser reutilizados ou vendidos. Parte do telhado em telhas cerâmicas existentes foi retirado a fim de conectar as vigas da estrutura do telhado da extensão da residência. O trabalho de carpintaria se deu em reforçar e substituir as paredes existentes, foram retiradas todas as placas de gesso acartonado para a substituição de novas placas e gesso posteriormente. Todas as paredes, excluindo as paredes de taipa de pilão estabilizada, são de wood frame, técnica corrente utilizada na Austrália, algumas com colunas duplas ou quádruplas para reforço da estrutura segundo o projeto estrutural. Toda a estrutura do telhado foi feita in loco e projetada com uma inclinação de 4 e 3 graus.

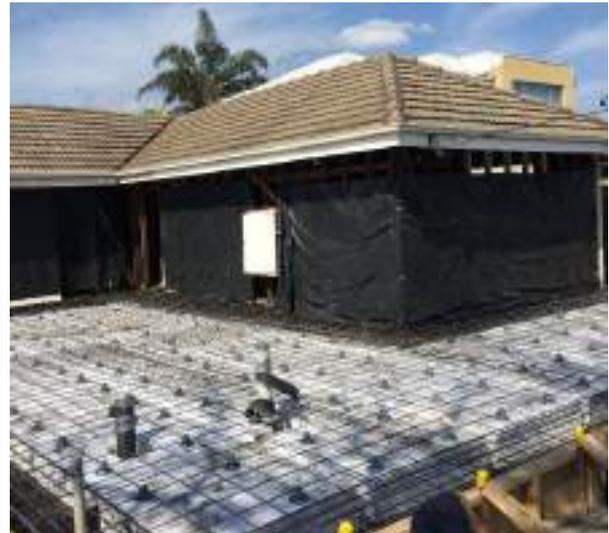
9. Armação da fundação radier

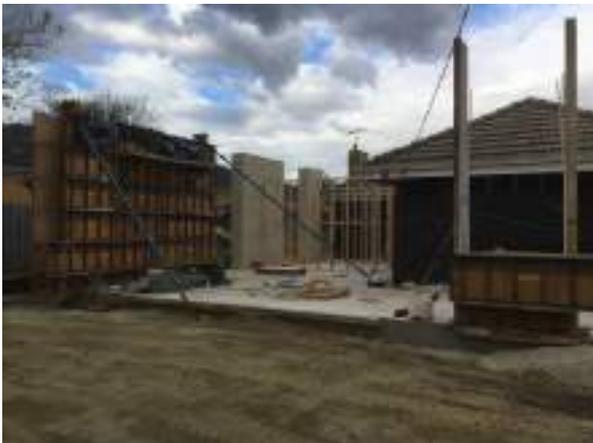
10. Execução das paredes em taipa de pilão estabilizada

De maneira simplificada, a execução da taipa de pilão estabilizada pode ser descrita em duas etapas. Na primeira etapa é feita a montagem das formas para todo o material de preenchimento ser colocado em camadas, que serão apiloadas até uma altura de 20 centímetros sucessivamente, até atingir a altura final da parede. Percebe-se que a altura das camadas define a quantidade de linhas de compactação evidentes na face da parede, conforme ilustra a Figura 1. A segunda etapa ocorre no dia seguinte, quando é realizada a retirada das formas, ou a desforma, que marca o início do processo de cura da parede. Após esta última etapa, não há a necessidade de fazer qualquer acabamento nas paredes, apesar de atualmente ser recorrente a aplicação de duas demãos de hidrofugante transparente em suas faces acabadas.

As paredes em taipa de pilão estabilizadas com cimento, foram executadas em 12 dias, com uma produtividade de 15 m² diários. Em sua mistura foram utilizados 7% de cimento branco, além de adição de água para umidade ideal para compactação e uma pequena quantidade de hidrofugante, regularmente utilizado nas construções em taipa de pilão estabilizada na Austrália.

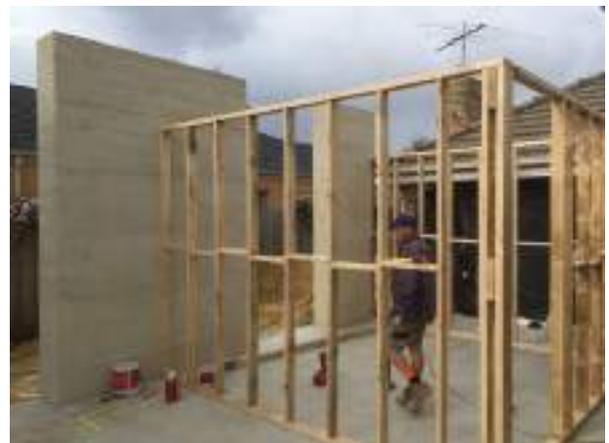
11. Execução das paredes em wood frame

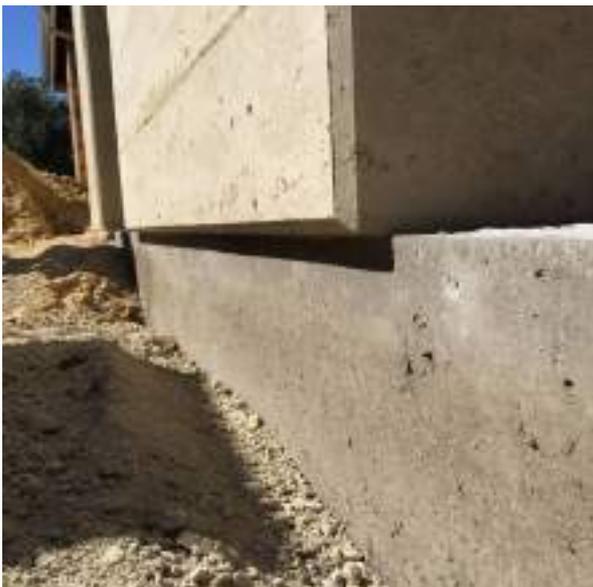
12. Detalhe da taipa de pilão estabilizada a 45 mm da fundação

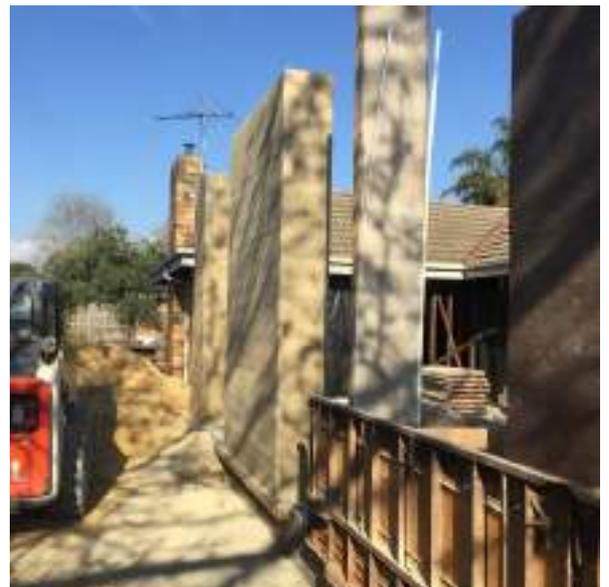
13. Execução das paredes em taipa de pilão estabilizada

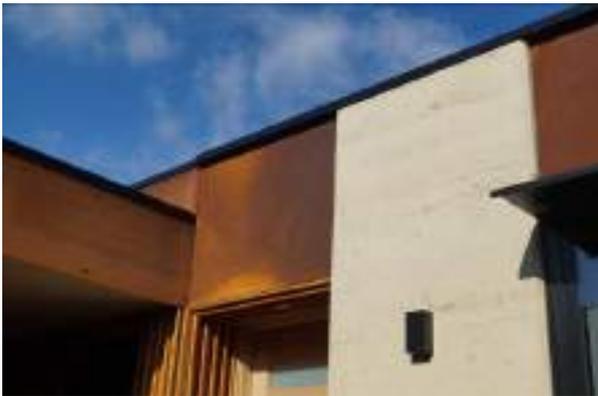
20. Encontro de diferentes materiais

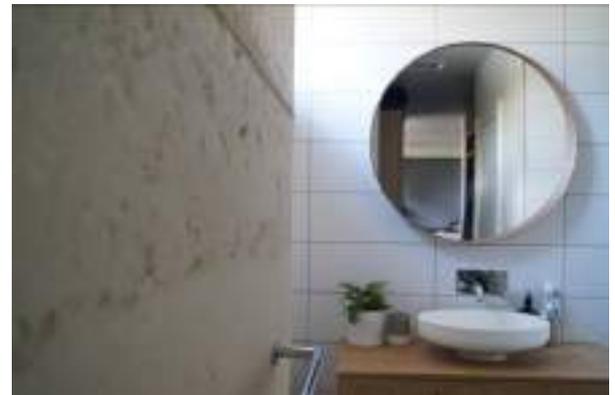
23. Detalhe da taipa de pilão estabilizada no banheiro da suite

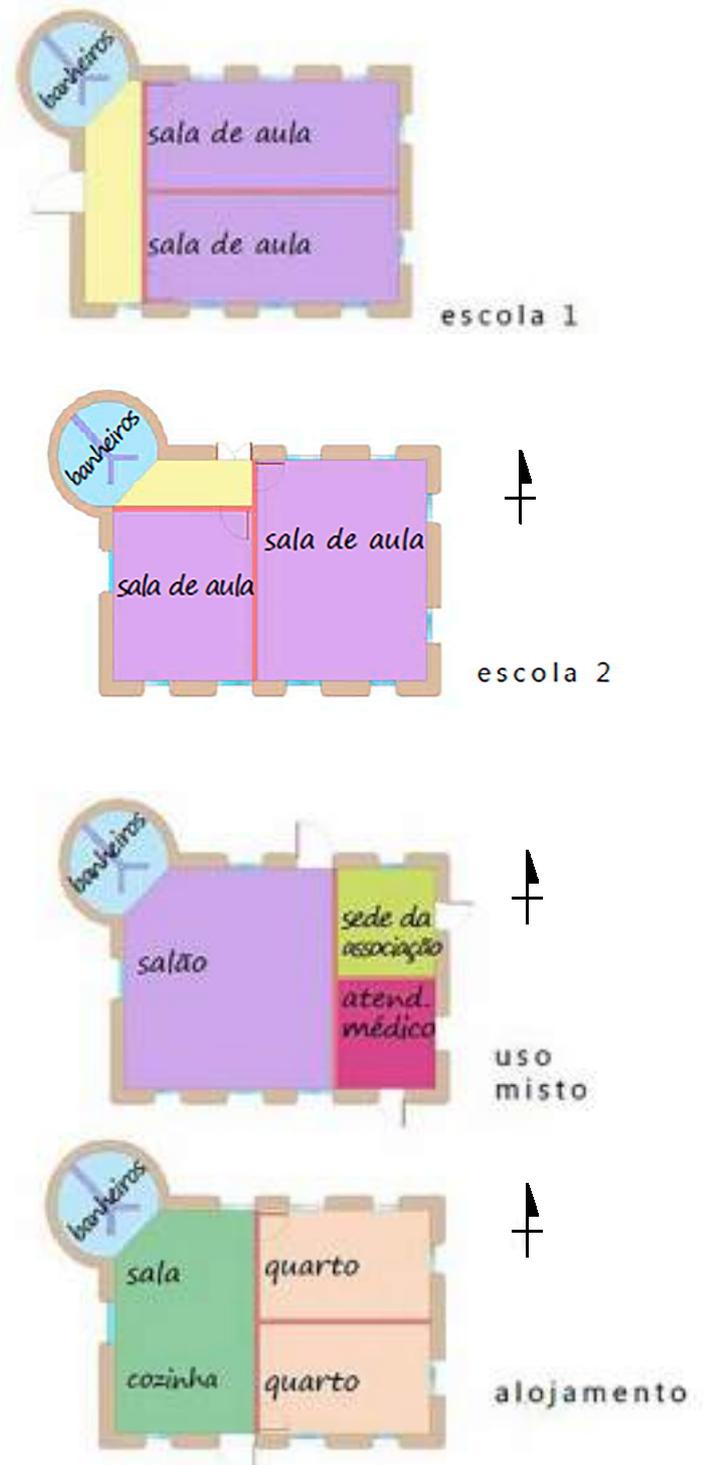
2. Algumas possibilidades de redistribuição do espaço.

Este edifício é idealizado como um espaço multiuso para memória e desenvolvimento de estudos construtivos em terra crua. Desta forma, é planejado para abrigar várias possibilidades de uso. Para cumprir com este propósito apenas os vãos das paredes e as instalações sanitárias são fixos. A flexibilidade se dá por meio de vãos livres com vedações removíveis compostas de paredes em pau-a-pique de bambu ou placas de madeira. A FIGURA 2 ilustra algumas sugestões de apropriação do espaço baseado nas demandas atuais da comunidade, dentre as quais se destacam espaço multiuso para eventos, reuniões e capacitações; escola, alojamento para visitas e até mesmo habitação.

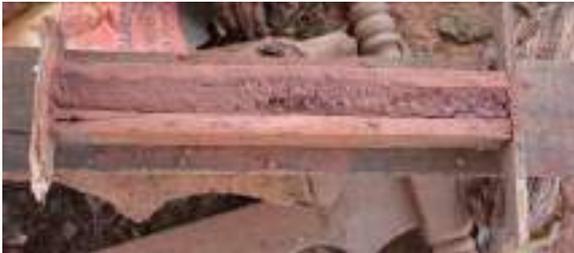
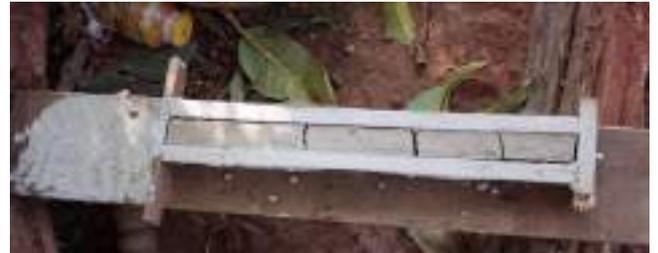
6. Testes para reconhecimento de amostras de solo local

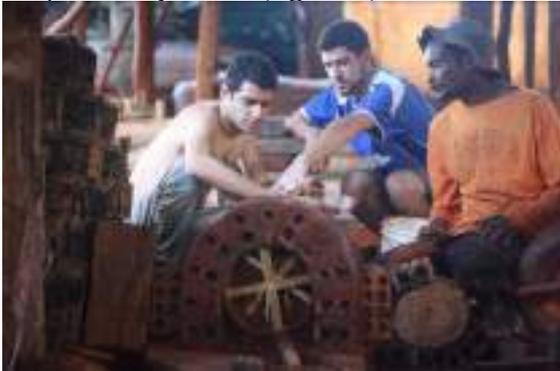
8. Demonstração do uso de formas para a confecção de arcos de alvenaria

ABERTURAS E ESQUADRIAS possibilitadas pela característica do Superadobe em utilizar geometrias curvas para resolver questões estruturais. Para uma maior economia de materiais e simplificação do projeto, propõem-se arcos com fôrmas de madeira ou pneus para substituir as vergas de portas e janelas (Figura 8).

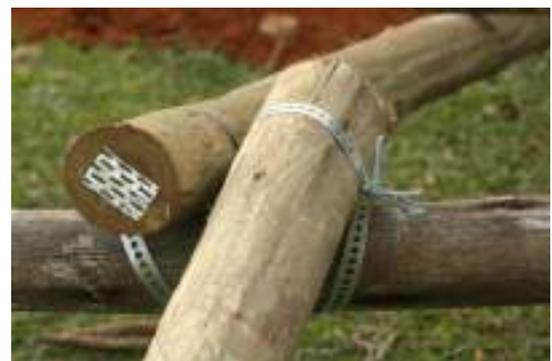
14. Demonstração da amarração das peças com fita metálica perfurada e parafusos
