17° SIACOT **Tierra** Identidades

Seminario Iberoamericano de Arquitectura y Construcción con Tierra

17° SIACOT
Seminario Iberoamericano de
Arquitectura y Construcción con Tierra
"Tierra - Identidades"

La Paz - Bolivia
FAADU-UMSA / PROTERRA
2017

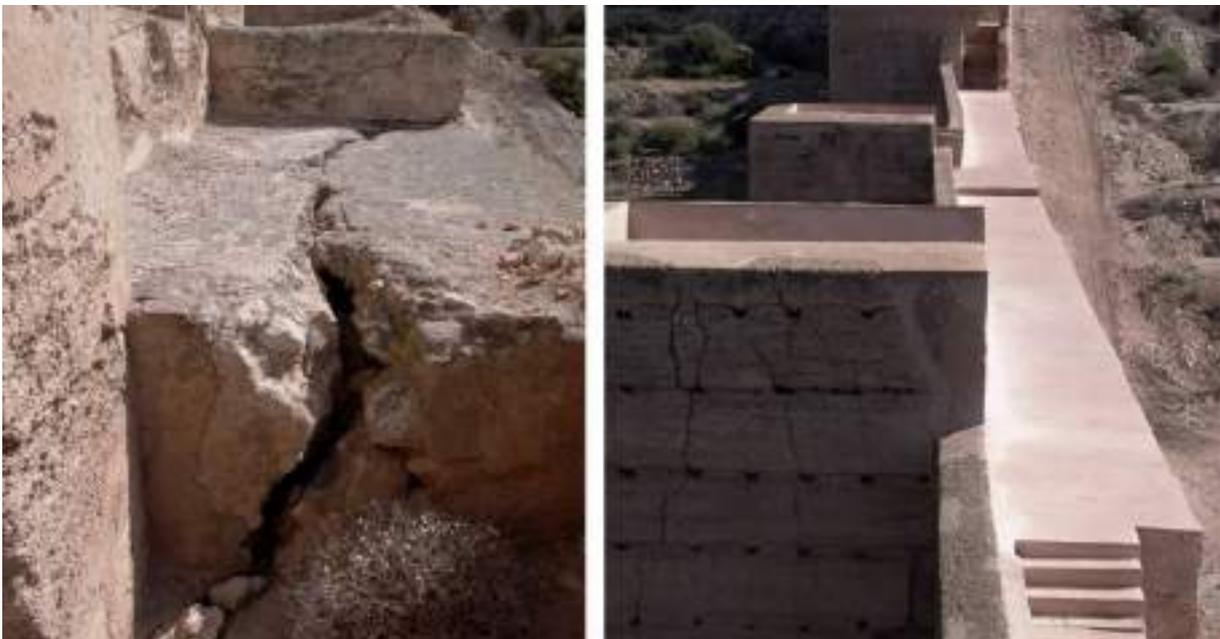
Figura 2: Estados previo y posterior a la intervención en el adarve, tramo de la Hoya. José Lobo Rull (2007)

La muralla de la Hoya ha sido intervenida recientemente para frenar su estado de gran deterioro y garantizar su conservación.

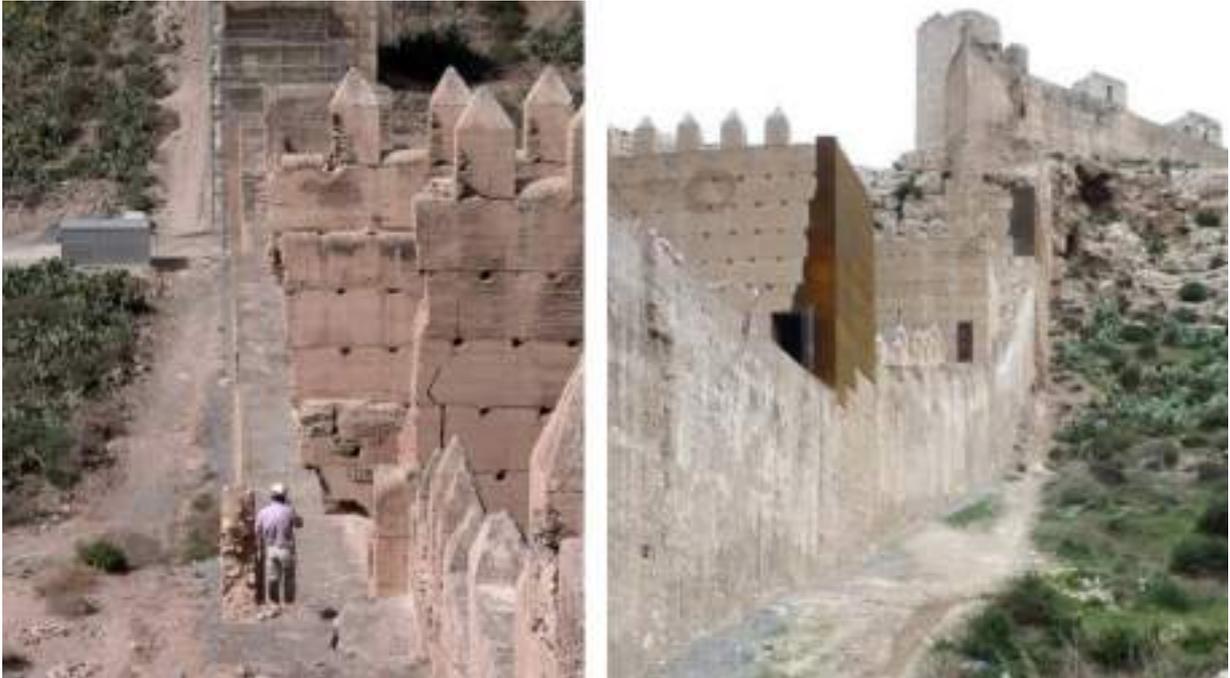
Figura 3: Estados previo y posterior a la intervención en las torres, tramo de la Hoya. José Lobo Rull (2010).

II FASE (2010): Consistió en la consolidación y refuerzo de las torres más dañadas, así como la recuperación del paso de aguas original.

Las torres que se consolidaron habían perdido los alfarjes (forjados) y al menos una de sus caras, lo que daba lugar a ausencia total de arriostramiento. Para detener este proceso de destrucción fue necesario reforzar la estructura apeando los muros que permanecían en pie. Se colocaron zunchos perimetrales en los antiguos niveles de forjado y se añadió una estructura ligera para centrar los esfuerzos horizontales de torsión en el centro de gravedad de la torre.

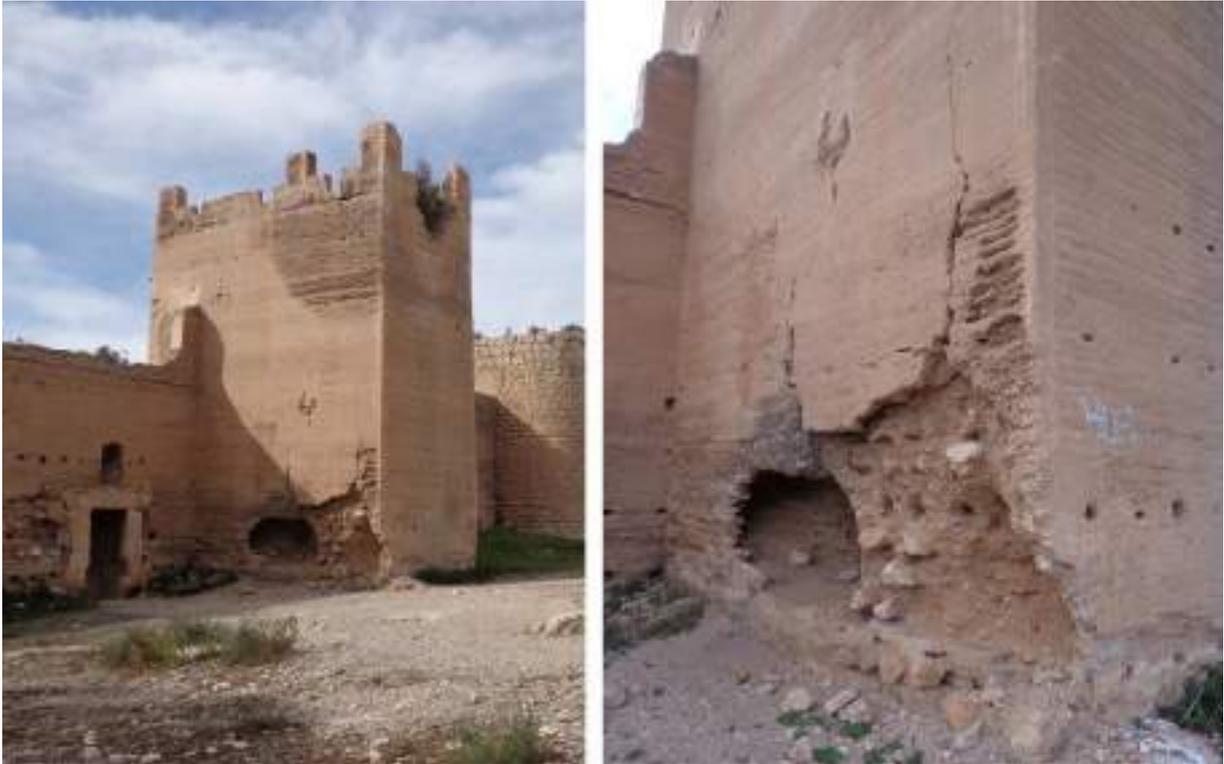
La base del muro de tapia es sensible a las patologías causadas por la humedad que asciende desde el terreno por capilaridad. El exceso de humedad en estas zonas provoca la desintegración y erosión del material, que en un inicio solo se hace visible en la superficie de la base del muro. Si la humedad es persistente puede conseguir que se reduzca considerablemente la sección del muro en su base provocando su desestabilización estructural. En el caso concreto de la muralla de San Cristóbal, siendo Almería una ciudad con un clima mediterráneo árido, la precipitación anual acumulada es de unos 200 l/m² pero la humedad relativa y la variación de temperatura diaria pueden llegar a provocar precipitaciones de rocío, que llegan a alcanzar hasta 50 l/m² adicionales.

Figura 4: Patología en base de muro tramo de San Cristóbal. Fotografía: Esther Navarro López.

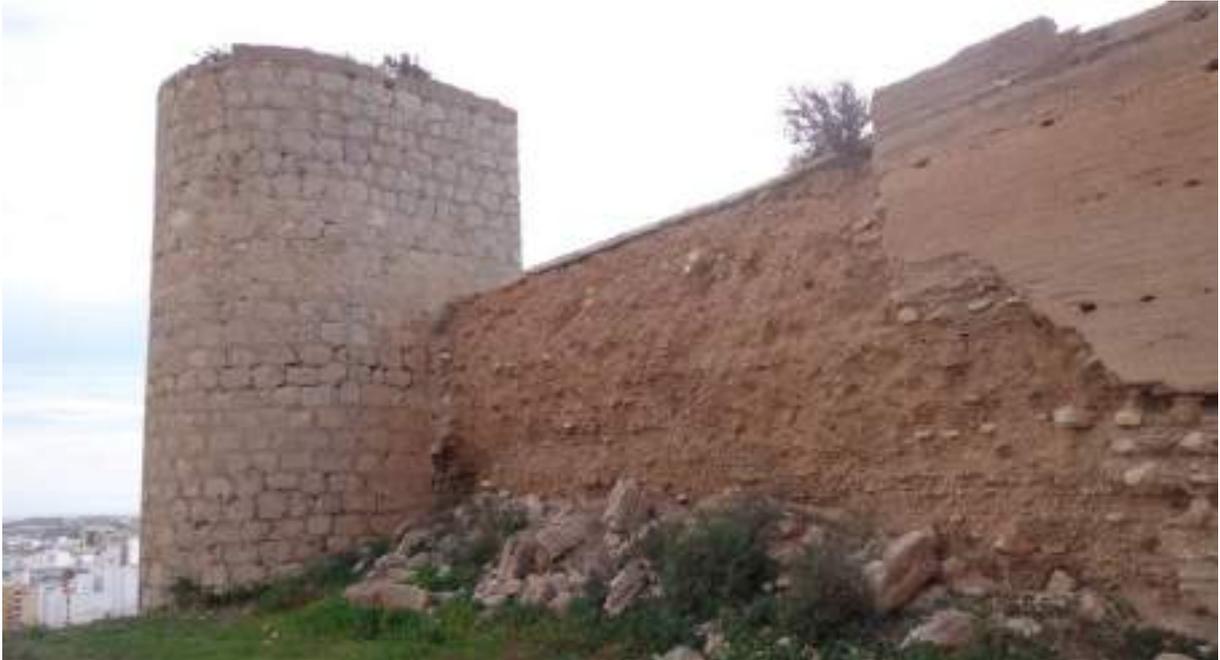
Figura 4: Patología en base de muro tramo de San Cristóbal. Fotografía: Esther Navarro López

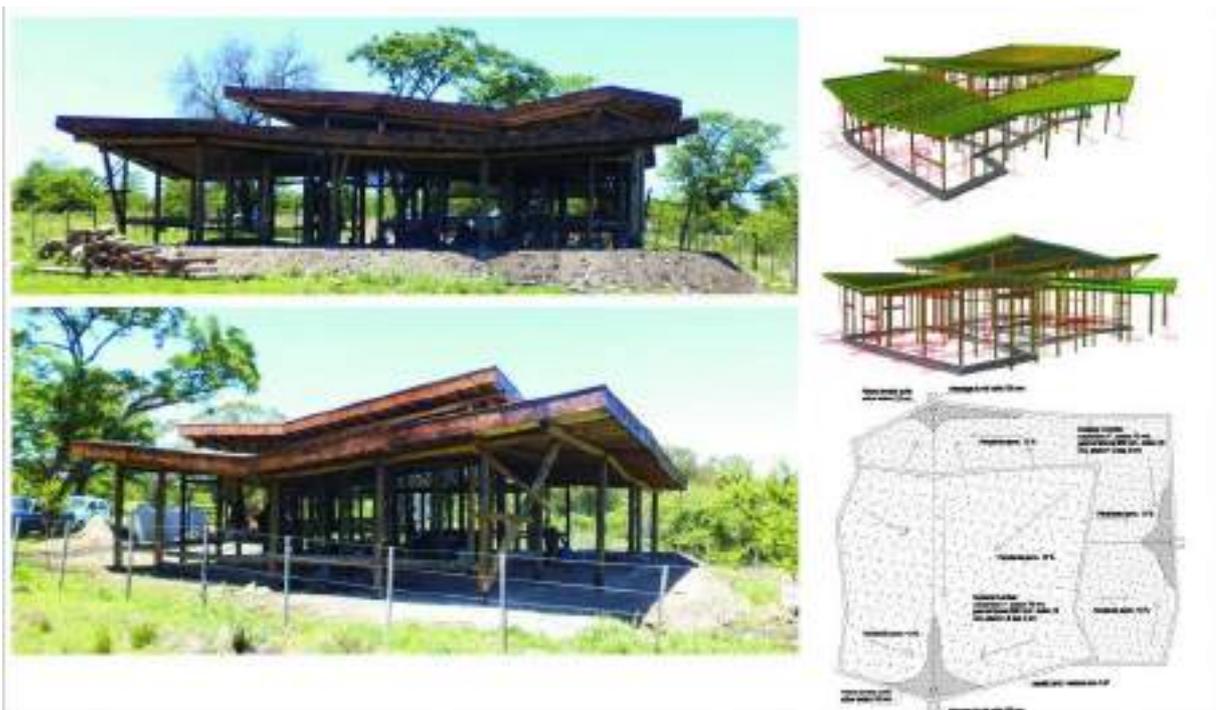
El sistema estructural consiste en un esqueleto de madera utilizando postes de eucalipto para columnas, vigas de encadenado y cabios de techos, configurando una respuesta flexible y dúctil en relación a las normativas de sismo resistencia según la localización (zona 1). El sistema se completa con los entramados de madera que se arman para los muros (técnica de quincha), que rigidizan y contienen la mezcla de arcilla y pasto coirón que se utiliza como masa de las envolventes. A nivel de suelo, las columnas se vinculan con una viga de hormigón armado.

4. Plano de techos. Vistas de la estructura y cubierta terminada, 1° etapa de obra

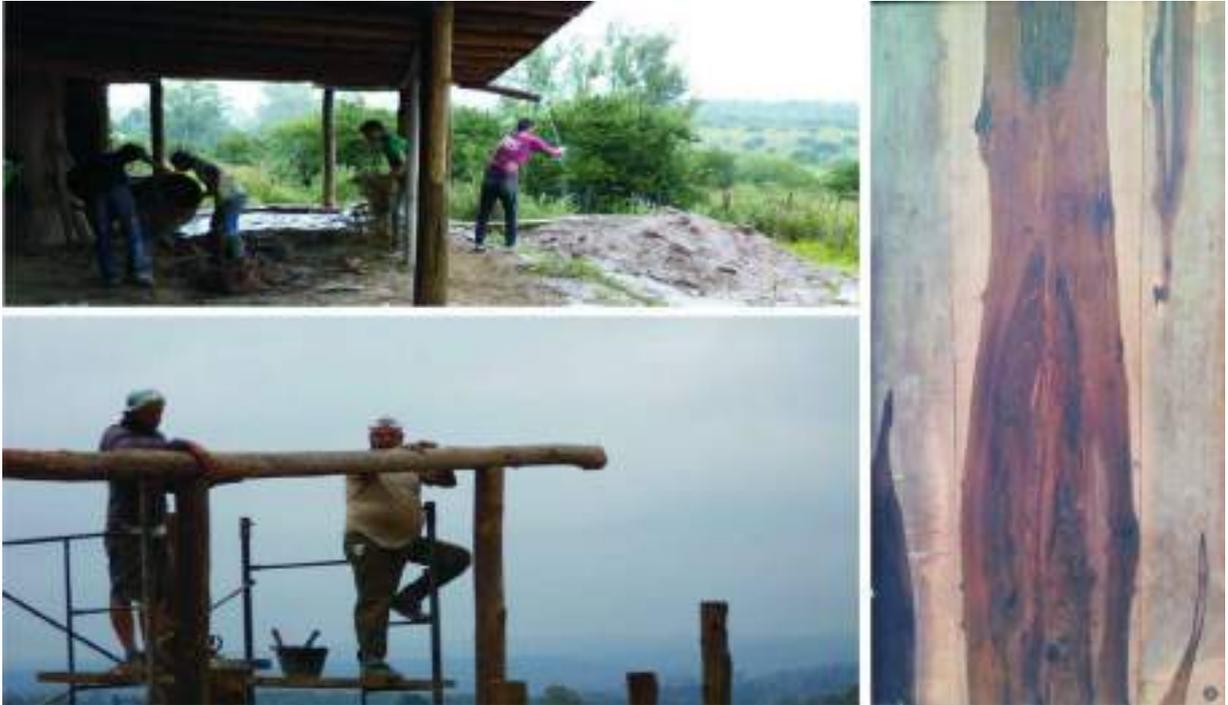
5. Manejo de la arcilla y pasto para los muros de quincha. Estructura independiente de eucalipto

Los componentes para materializar el proyecto fueron seleccionados para influir lo menos posible en la huella de carbono que resulta del proceso final, y fundamentalmente responder a las posibilidades de mano de obra local relacionadas con la bio-construcción. La tierra, pasto, madera de entramados, piedra, recursos locales y amigables que pasan por las manos de los constructores y se plasman en el hábitat.

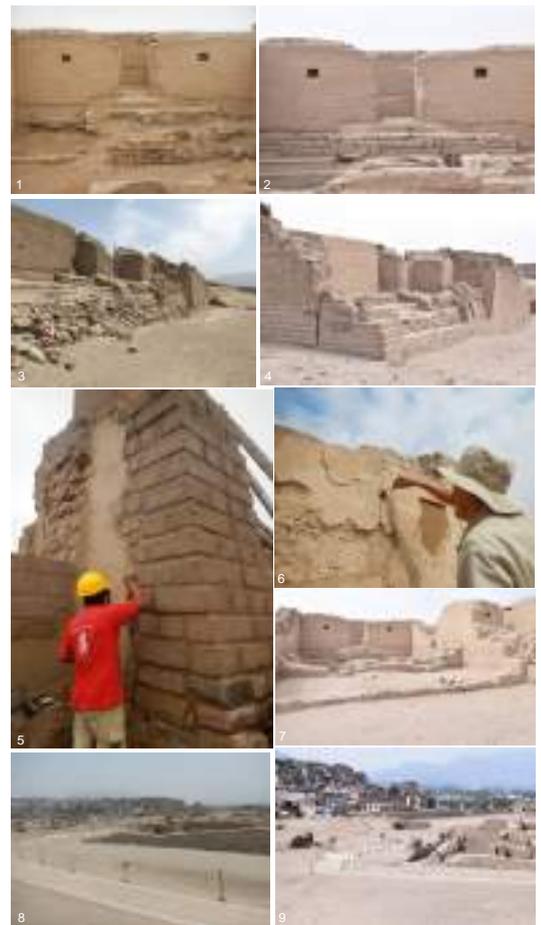
1. Cuarto de los nichos. Suroeste del edificio.
2. Cuarto de los nichos luego de su conservación.
3. Frontis Sur.
4. Frontis Sur al final de su conservación.
5. Conservación de enlucidos y reposición de adobes.
6. Conservación de enlucidos.
7. Cuarto de los nichos y ambientes contiguos conservados.
8. Circuito turístico alrededor del edificio.
9. Nuevo circuito turístico.

- Readhesión con agua destilada y alcohol
- Consolidación con mortero líquido
- Limpieza mecánica
- Aplicación de bisel de mortero
- Inyección de mortero líquido en grietas < 0.5 mm.
- Inyección de mortero líquido para readherir enlucidos
- Reintegración de faltantes

- Anastilosis
- Apuntalamientos
- Colocación de bloques sin mortero para protección
- Costura de grietas
- Estabilización de rellenos constructivos
- Inyección de mortero líquido en grietas
- Limpieza de escombros y material pulverizado
- Protección de cabeceras
- Reforzamiento de la base del muro
- Reposición de mortero (emboquillado)
- Reposición/reintegración de adobes

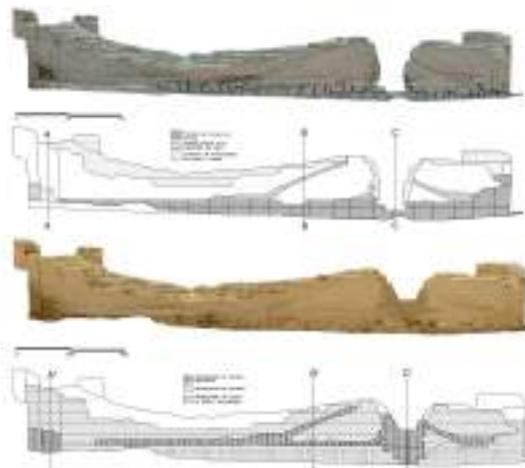
Ortofotos y dibujos del paramento antes y después de su conservación. Las áreas sombreadas indican los tipos de daños e intervenciones realizadas.

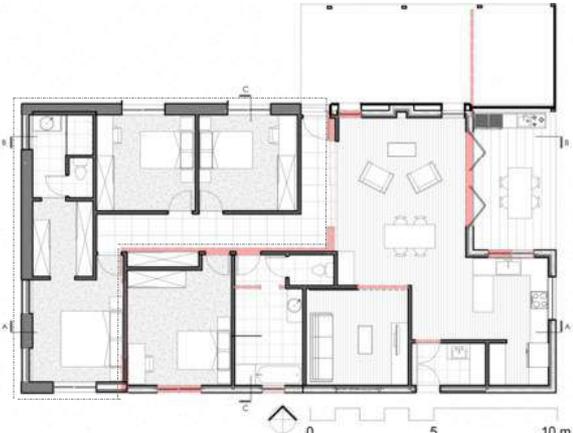
Planta baixa de reforma e ampliação da residência existente

A entrada pela lateral da casa ao norte, possibilitou ampliar a sala e transformar um antigo quarto numa ampliação deste ambiente a partir de uma porta de correr, o formato da cozinha possibilita um contato maior com a sala, através de uma janela há o contato com a área externa também. Um largo corredor conecta as áreas íntimas da casa, onde foram criados 2 quartos e uma suíte com roupeiro. O banheiro teve o layout reformulado e todas as paredes e pisos substituídos assim como no quarto existente. Com o desenho, orientação e escolha dos materiais de construção, foi possível obter o dobro de eficiência energética do edifício original, atingindo assim a expectativa dos clientes em utilizar o mínimo de climatização artificial para a utilização do edifício com conforto.

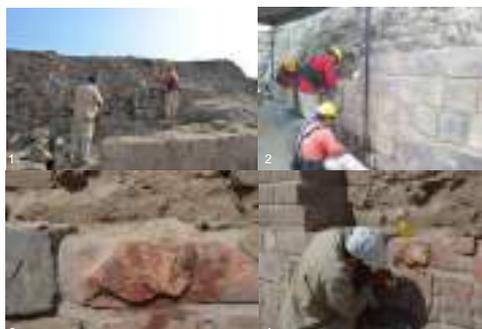
(1) Anastilosis de un paramento de piedra con inclinación y riesgo de colapso en el pasadizo, (2) Proceso de conservación, (3) Enlucido - en superficie de piedra - rojo y amarillo, con diseño negro, (4) Tratamiento de conservación y estabilización de los enlucidos.

Luego de los trabajos de conservación, se logró conservar un total de 150 metros lineales en tres años, lo que ha permitido entender mejor la distribución y circulación en los espacios arquitectónicos de la Sala Central. Nuestro objetivo es que esta estructura pueda integrarse al circuito turístico de visitas del santuario de Pachacamac.

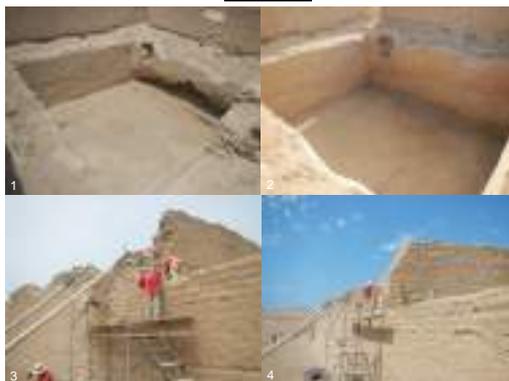
(1) y (2) Depósito antes y después de su conservación. (3) y (4) Frontis sur - antes y después de su conservación.

Construido sobre un promontorio rocoso, presenta muros de piedras canteadas y adobes. Taurichumpi era según los documentos coloniales el gobernante principal del santuario de Pachacamac. Las labores de conservación se iniciaron en 2012.

- Los daños están asociados: al material constructivo (calidad de las piedras, de los morteros y adobes); a la actividad sísmica; a las acciones antrópicas; al factor climático y biodeterioro.
- A nivel superficial: los muros muestran abrasiones, costras de enlucidos, depósitos de materiales pulverizados, desechos de aves, desprendimientos, exfoliaciones, erosiones, fisuras, fragmentaciones de los enlucidos, pérdidas de enlucidos y pulverizaciones.
- A nivel estructural: se pudo identificar bases afectadas, paredes con traslación horizontal y vertical. Además, se registró evidencias de vandalismo, riesgos de colapso y grietas.

- 1.A nivel superficial se hicieron trabajos de readhesión con agua destilada y alcohol, consolidación con mortero líquido, limpieza mecánica, aplicación de bisel de mortero, inyección de mortero líquido en grietas, inyección de mortero líquido para readherir enlucidos y reintegración de faltantes.
- 2.A nivel estructural: anastilosis, apuntalamientos, colocación de bloques sin mortero para protección, costuras de grietas, estabilización de rellenos constructivos, inyección de mortero líquido en grietas, limpieza de escombros y material pulverizado, protección de cabeceras, reforzamiento de bases, reposición de mortero (emboquillado) y reposición/reintegración de piedras y adobes.

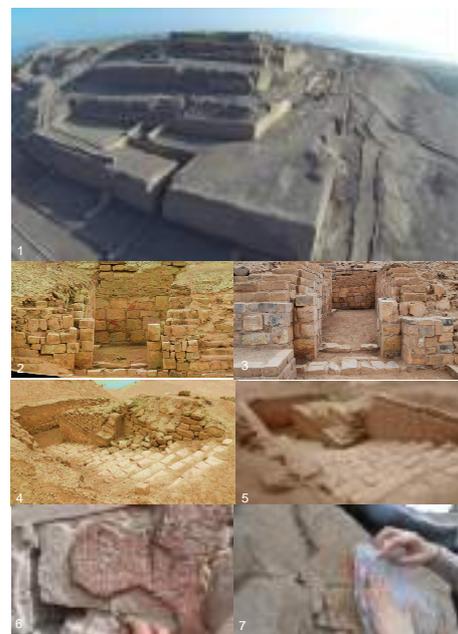
(1) Frente Este, (2) y (3) Ingreso a la escalera de la tercera plataforma, frente Este, antes y después de su conservación, (4) y (5) Escalera y muros, tercera plataforma, frente Este, antes y después de su conservación, (6) Aplicación de biselados. (7) Readherencia de capas pictóricas y/o enlucidos.

Está constituido por plataformas superpuestas entre 2 y 7 metros de altura. Posee cuatro frentes y tiene planta trapezoidal. Los materiales constructivos son el adobe y la piedra. Desde el 2015 se realizaron trabajos de conservación en los frentes Oeste y Este. En el primero se conservó un conjunto arquitectónico de adobe, que presenta un grupo de hornacinas o nichos. En el frente Este, cuarta plataforma, se conservó un grupo de estructuras (acceso, corredor y escalera).

El frente Oeste: la estructura ha sido afectada por la humedad, los vientos y los sismos. Presentaba un agrietamiento generalizado, mortero pulverizado, fractura y pérdida general de enlucidos, además de grafitis modernos.

- 1.Limpieza mecánica: remoción de la tierra suelta producto de los fuertes vientos y de la pulverización del mortero de junta de las grietas y áreas faltantes de las estructuras. En algunos casos fue necesario retirar los adobes que se encontraban muy deteriorados por la erosión, partidos o deslizados por eventos sísmicos.
- 2.Readherencia de capas pictóricas y/o enlucidos. Aplicación de biselados de capas pictóricas y/o enlucidos en peligro de desprendimiento. Inyección de mortero líquido para readherir enlucidos.
- 3.A nivel estructural: reintegración de materiales. Reposición de mortero (emboquillado) y reposición/reintegración de adobes de acuerdo a las medidas originales. Se colocaron bloques sin mortero para protección y estabilización de rellenos constructivos.

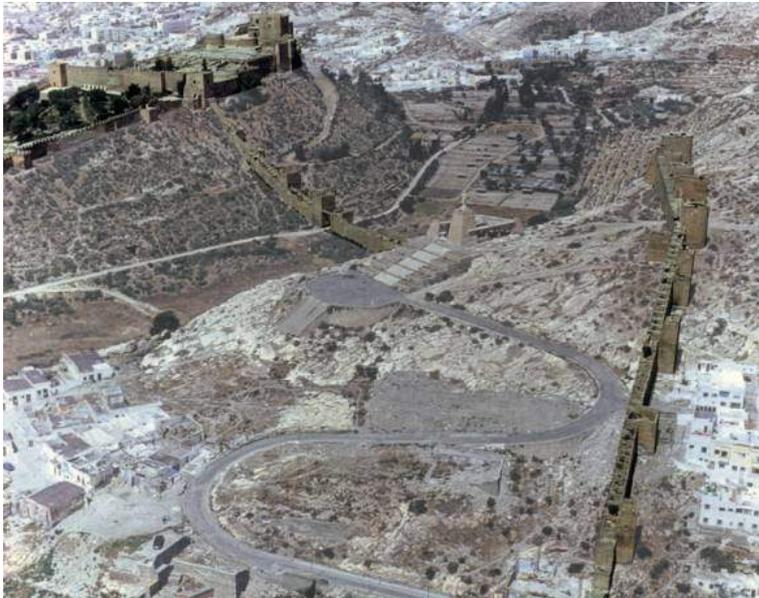
Figura 1: Vista del conjunto monumental de la Alcazaba de Almería y sus fortificaciones, España. Fotografía: Anónima.

La evolución urbanística que ha experimentado la ciudad en los últimos tiempos no ha prestado especial atención ni al conjunto monumental ni a su entorno más próximo. El monumento acusa el paso de los siglos mostrando daños graves producidos por el agua (escorrentía, capilaridad e infiltración) y numerosos terremotos. En el entorno surgen barrios humildes de construcciones precarias que originan procesos de degradación urbana, situaciones de abandono y deterioro ambiental, que se extienden hasta el límite con las murallas.

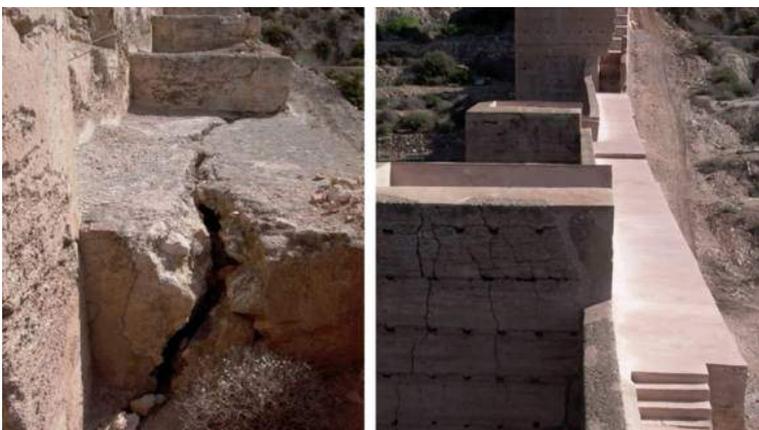
Figura 2: Estado previo y posterior a la intervención en el adarve, tramo de la Hoya. Fotografía: José Lobo Rull (2007).

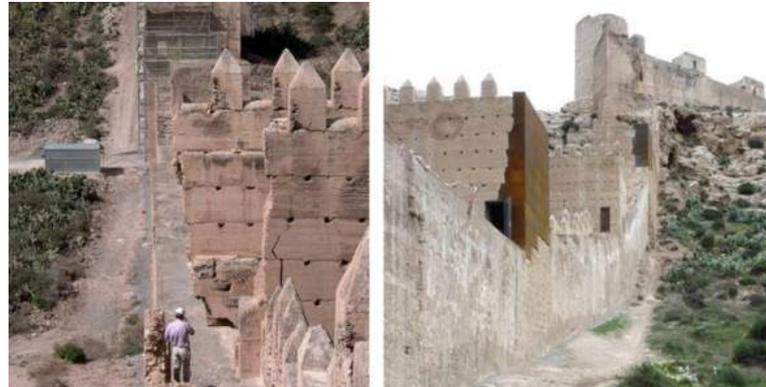
II FASE (2010): Consistió en la consolidación y refuerzo de las torres más dañadas. Así como la recuperación del paso de aguas. Las torres que se consolidaron habían perdido los forjados y al menos una de sus caras, lo que daba lugar a ausencia total de arriostramiento. Para detener este proceso de destrucción fue necesario reforzar la estructura apeando los muros que permanecían en pie. Se colocaron zunchos perimetrales en los antiguos niveles de forjado y se añadió una estructura ligera para centrar los esfuerzos horizontales de torsión en el centro de gravedad de la torre.

Figura 3: Fotografía del estado previo y posterior a la intervención en las torres, tramo de la Hoya. José Lobo Rull (2010).

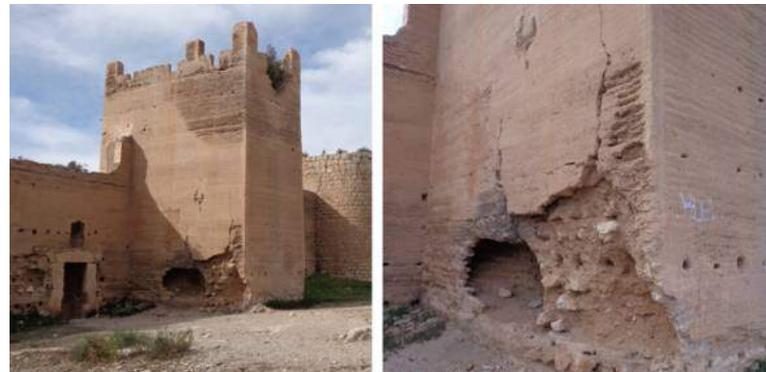
Figura 4: Patología en base de muro tramo de San Cristóbal. Fotografía: Esther Navarro López.

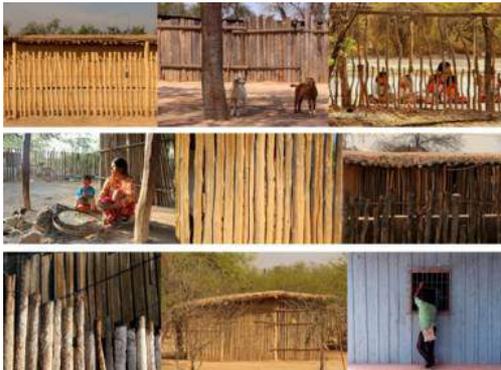
Imágenes de entramados y materialidades vernáculas del Chaco Central, practicados en el marco de la autoconstrucción y el conocimiento experimental de los pobladores del monte.

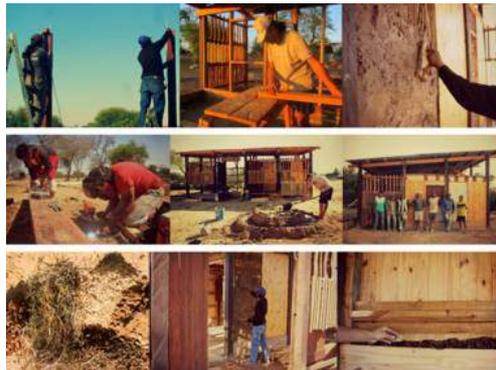
Imágenes de las técnicas trabajadas por los constructores de El Churcal en el Centro de Artesanas. Todos los requerimientos del programa, fueron resueltos en obra mediante el montaje de un taller de carpintería.

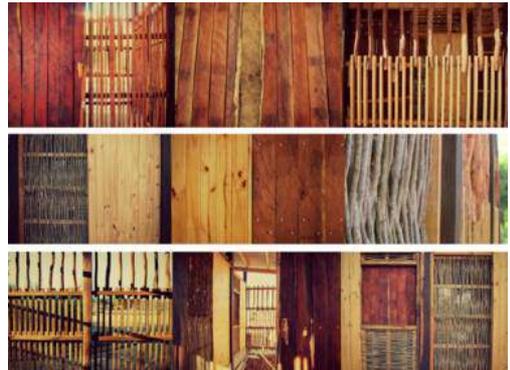
Imágenes de entramados y técnicas de construcción con tierra por los constructores de El Churcal en el Centro de Artesanas.
