15° Seminario Iberoamericano de Arquitectura
y Construcción con Tierra

Cuenca - Ecuador, Noviembre 2015

Reparación de grietas estructurales usando *grouts* de barro líquido en muros arqueológicos de tierra: experiencias en Tambo Colorado

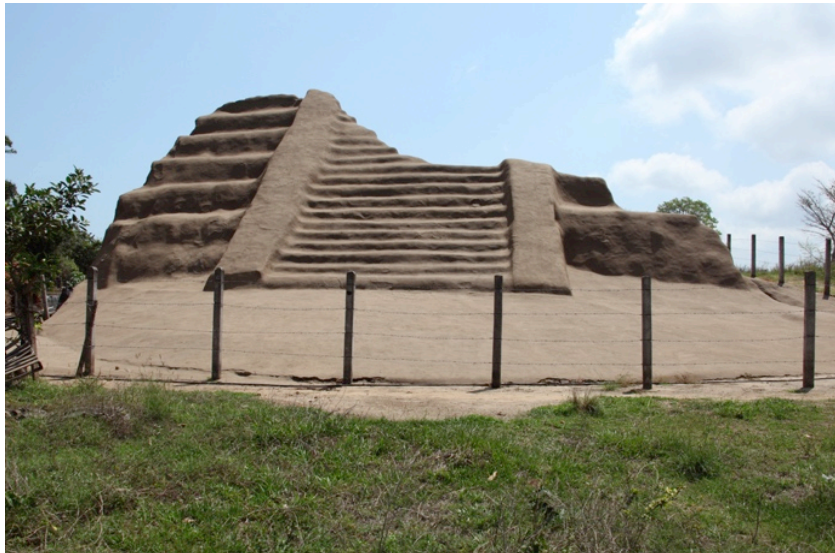
Desde 2014 se empezó a utilizar los aplanados delgados de tierra estabilizado con emulsión asfáltica (Comex™ IMPERTOP® A) al cinco por ciento en volumen de la mezcla para la capa de sacrificio. En el talud de contención nuevo al norte y parte del corte posterior se aplicó directamente sobre geotela, con buena adherencia y resistencia a la intemperie (Figura 2).

Figura 2. Capa de sacrificio de tierra estabilizada con emulsión asfáltica

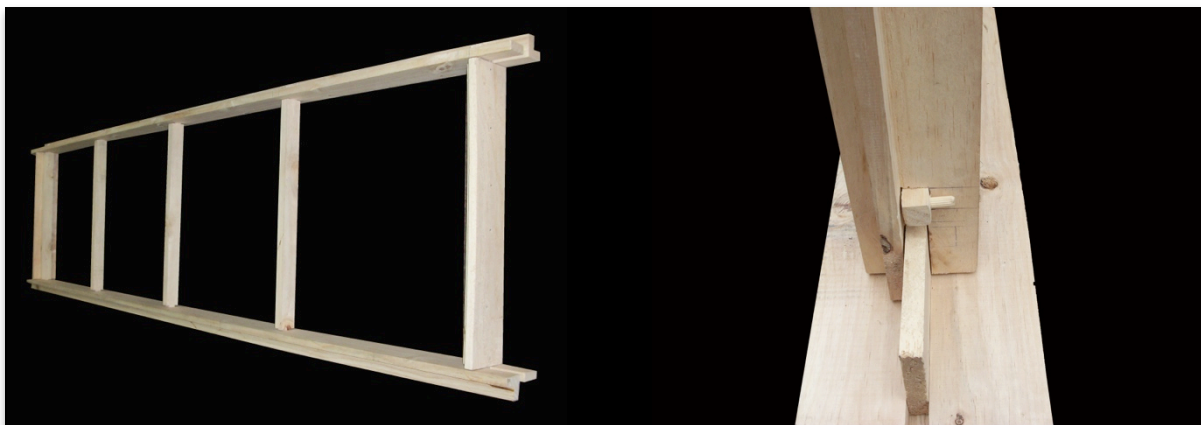
Se utilizan dos tablones de madera de 10 cm x 240 cm, unidos entre sí mediante transversales cortafuegos, con uniones y destajes a caja y espiga, o pasadores de madera, evitando clavos o tornillos, facilitando así su armado por mano de obra no calificada (figura 2).

Figura 2 – Imagen de la estructura y detalle de unión con pasadores

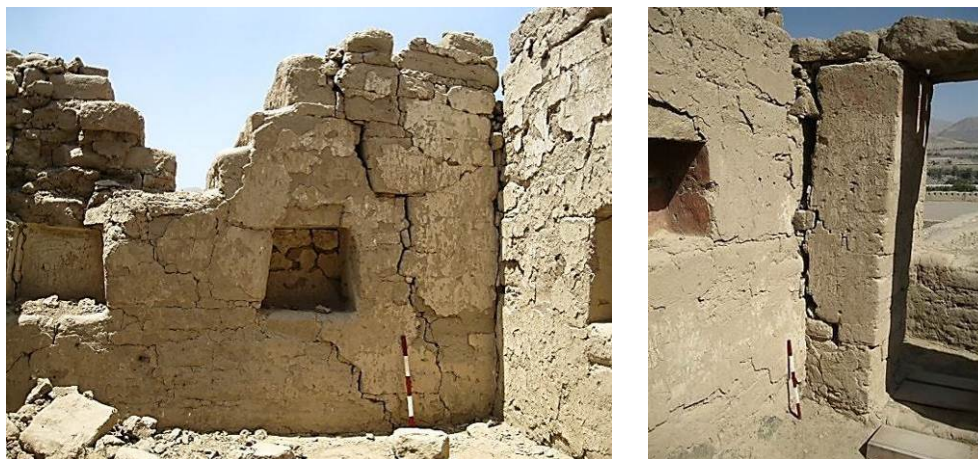
Figura 2 – Patologías que afectan a los muros del sitio arqueológico.
(Cortesía Proyecto Tambo Colorado)

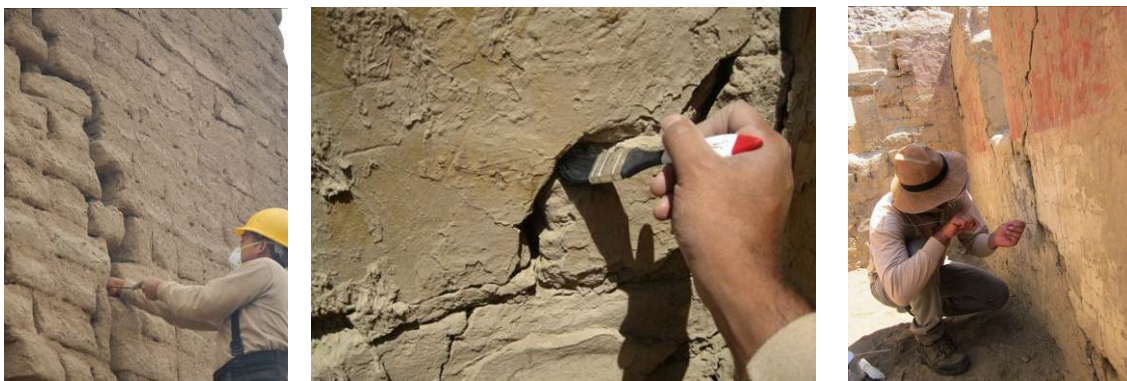
Figura 5 – Limpieza de las grietas antes de la inyección de barro líquido empleando diversas herramientas

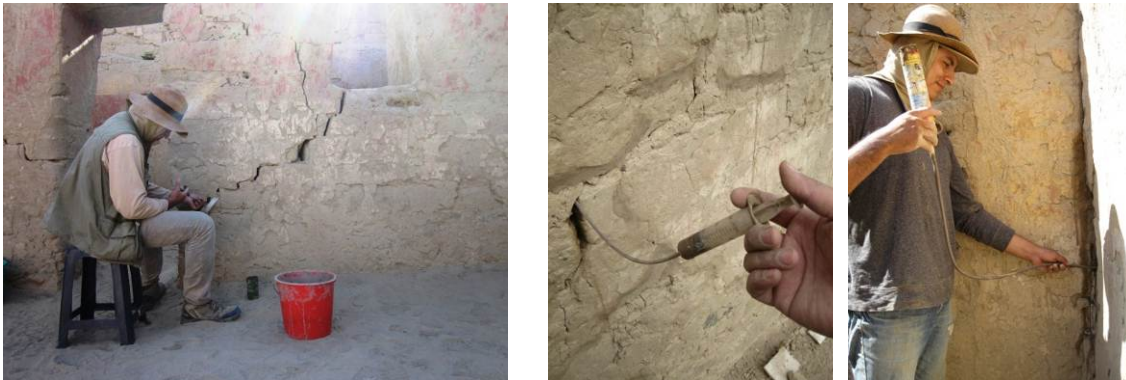
Figura 7 – Proceso de inyección del barro líquido en las grietas, se usaron instrumentos para ejercer presión o por gravedad. Fotos: Proyecto Tambo Colorado (2014)

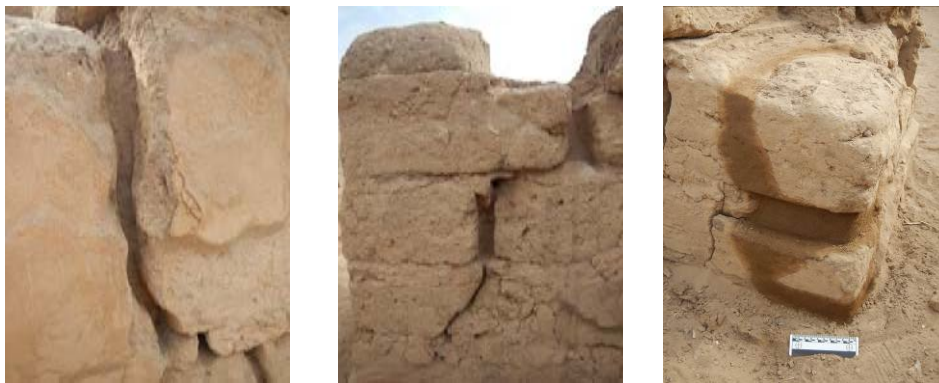
Figura 8 – Resultados de la inyección de barro líquido en muros de adobe

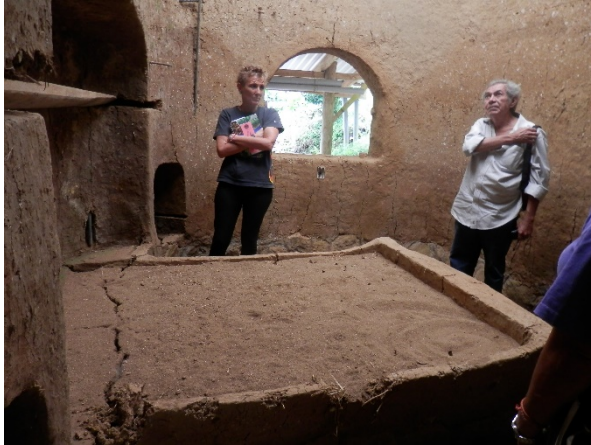
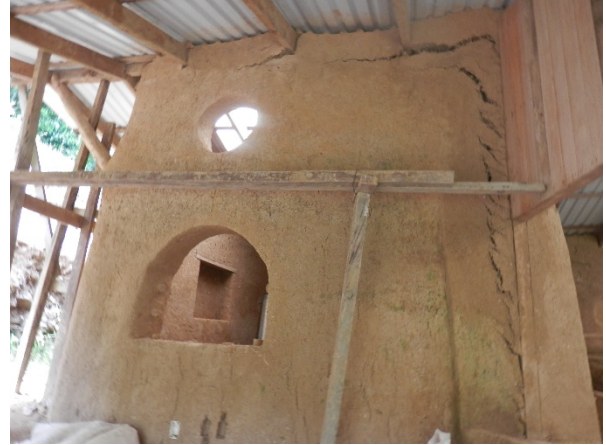
Figuras 1 y 2. Fisuras por asentamiento del suelo. En las ventanas se observa el poco espesor de paredes y la grieta vertical por asentamiento del suelo.

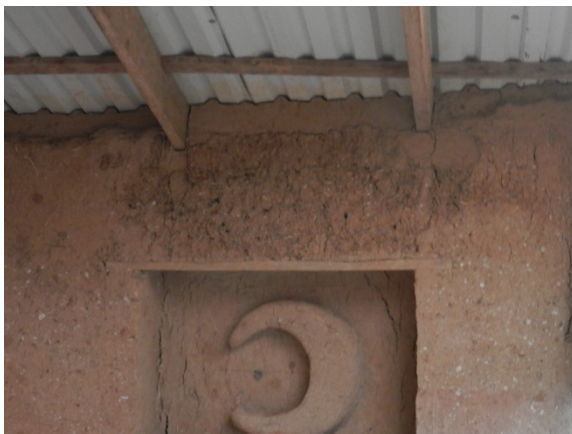
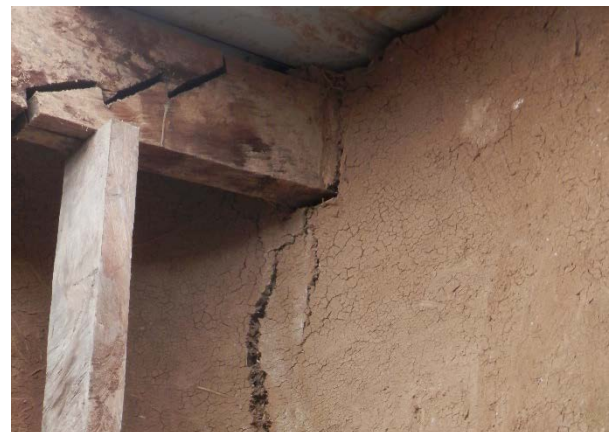
Figuras 3 y 4. Falta de dinteles. Falla en el empalme de la madera y grietas en los apoyos del larguero

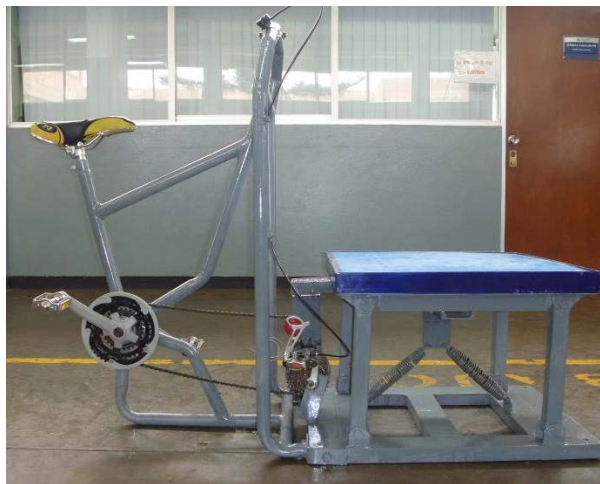
Plataforma: 600 mm x 600 mm
 Frecuencia de vibración: 1 – 3 Hertz
 Desplazamiento horizontal: 50 mm
 Desplazamiento vertical: 15 mm
 Peso máximo del modelo: 80 kg
 Energía: Generada por el hombre
 Sistema mecánico: Similar a una bicicleta
 Forma ergonómica
 Fácil de dar mantenimiento
 Fácil de usar y silenciosa

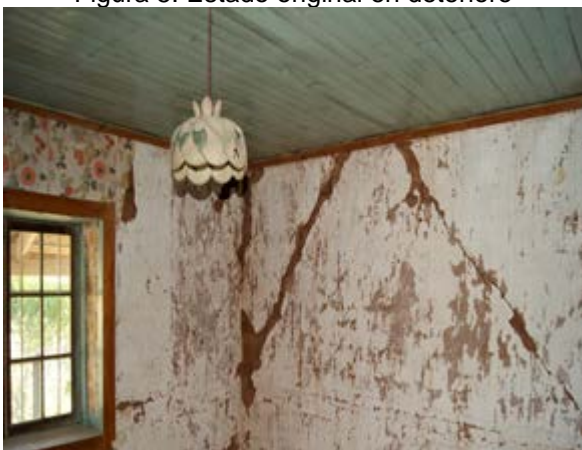
Figura 7. Grietas en muro dormitorio
