16^o SIACOT
ASUNCIÓN
2016

16º SEMINARIO IBEROAMERICANO DE ARQUITECTURA Y CONSTRUCCIÓN CON TIERRA

TIERRA Y AGUA, SELVA Y CIUDAD

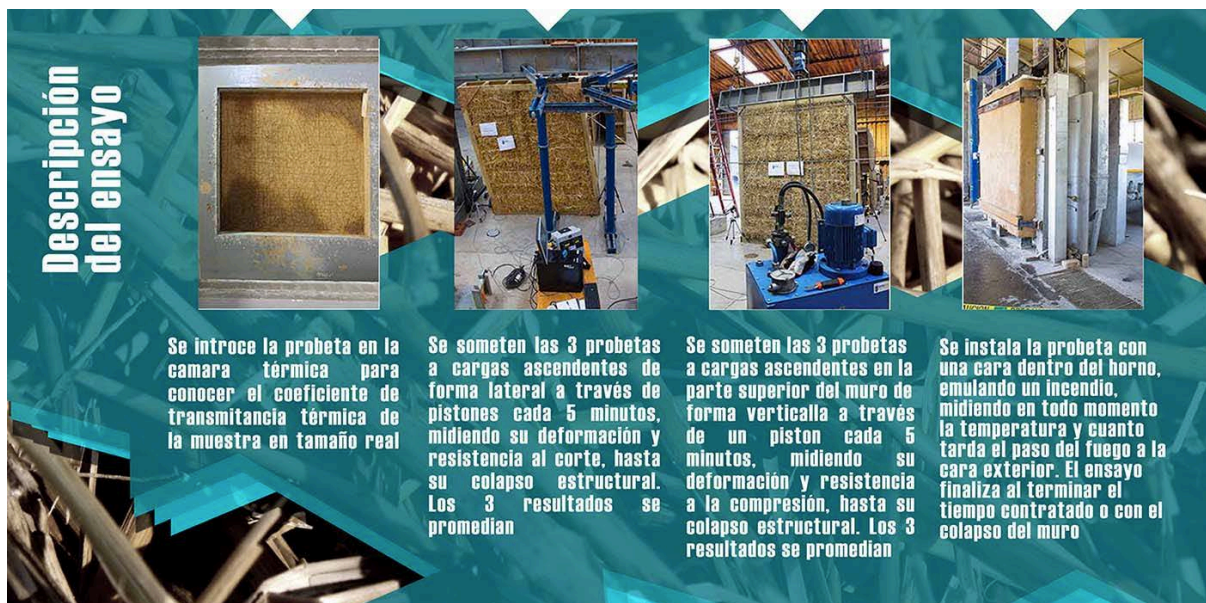
Figura 3: Descripción de ensayos de transmitancia térmica, carga horizontal, carga vertical y comportamiento al fuego

Estudio llevado a cabo en laboratorio IDIEM de la Universidad de Chile y tiene como finalidad determinar el retardo al fuego en minutos de un muro de construcción. Se construyo un muro de ensayo de medidas 2,2 m de ancho, 2,4 m de alto y 0,42 m de ancho. La solución ensayada incluyó todos los elementos constituyentes del muro: madera aserrada, placas de madera y terminación en tierra. El muro se introduce para su ensayo dentro de un bastidor, cuya cara interna queda dentro de un horno, el cual quema de forma controlada la probeta. El ensayo se detiene en el momento que la llama de fuego traspasa el muro o cuando la emisión de gases o temperatura supera los limites establecidos por la norma o en último caso cuando se sobrepasa el tiempo contratado para el ensayo (figura 3).

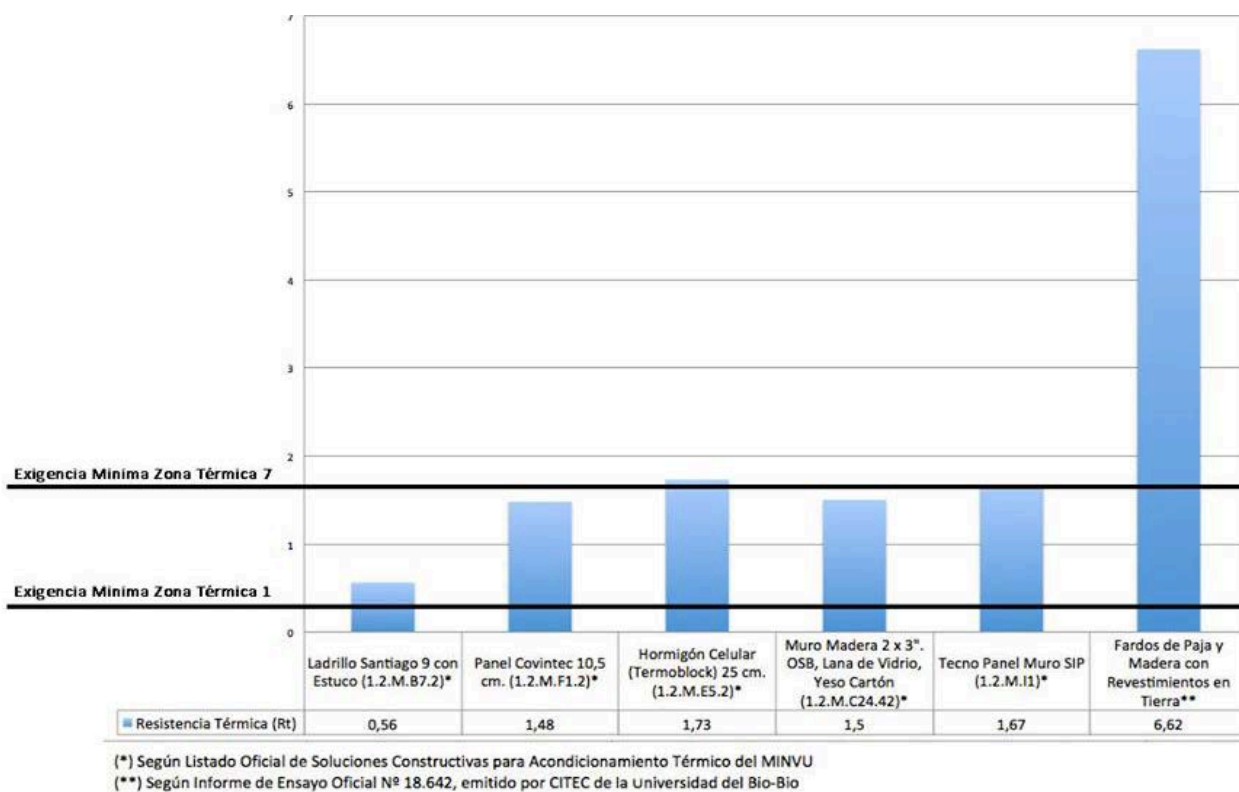
Figura 4: Tabla comparativa de resultados de resistencia térmica de sistemas constructivos de amplio uso en el mercado de la construcción en Chile y sistema constructivo estudiado

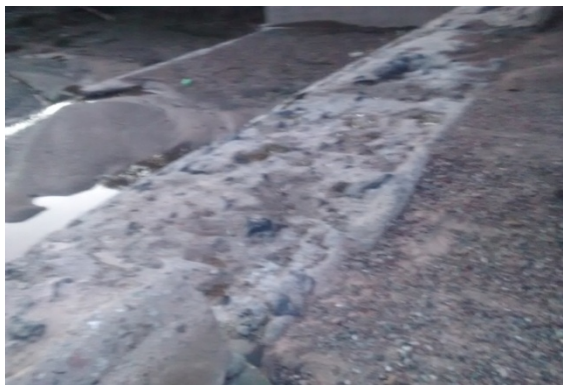
Figura 1. El muro del embalse aguas arriba y aguas abajo

El estudio consistió en la caracterización de los sedimentos procedentes del embalse señalado (figura1) para la elaboración de probetas estabilizados con distintos aglomerantes. Para ello, se tomaron distintas muestras de los suelos sedimentados aguas arriba del paredón de contención del dique, a lo ancho del embalse, a distintas profundidades y hasta los 50 m anteriores al muro de contención.

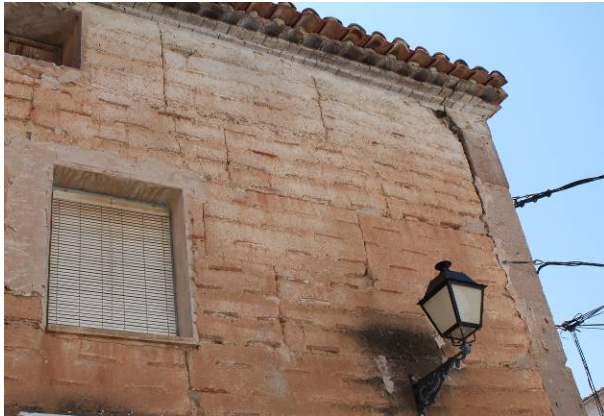
Figura 3. Tapia calicostrada careada con ladrillo y con rafas de yeso en las esquinas

Las variantes descritas pueden aparecer de manera independiente o combinarse entre sí (Figura 3), dando lugar a soluciones singulares de gran belleza arquitectónica y, al mismo tiempo, de mayor durabilidad que la tapia simple. Por otra parte, en la mayoría de los casos se dispone un zócalo de mampostería de altura variable (entre 50 centímetros y la altura de la planta baja) con el objetivo de preservar la fábrica frente a los fenómenos de degradación originados por la acción del agua del subsuelo. Aunque en esta zona son frecuentes los refuerzos de esquina de las fábricas con pilares de yeso para reducir la erosión a la que están sometidos estos puntos críticos, se observa algún caso aislado de tapia reforzada con pilares de sillería en el municipio.

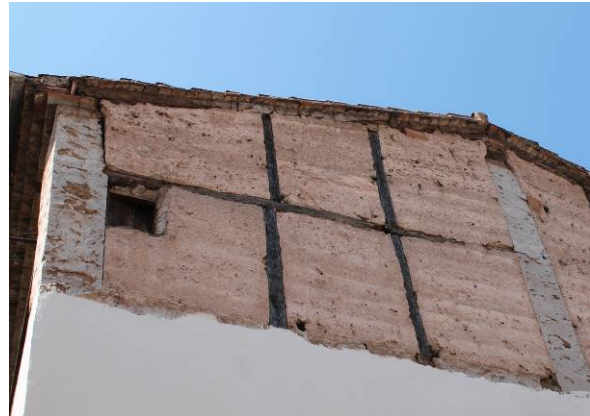
Figura 4. Entramado con paños de “tapialete” y reforzado con pilares de yeso

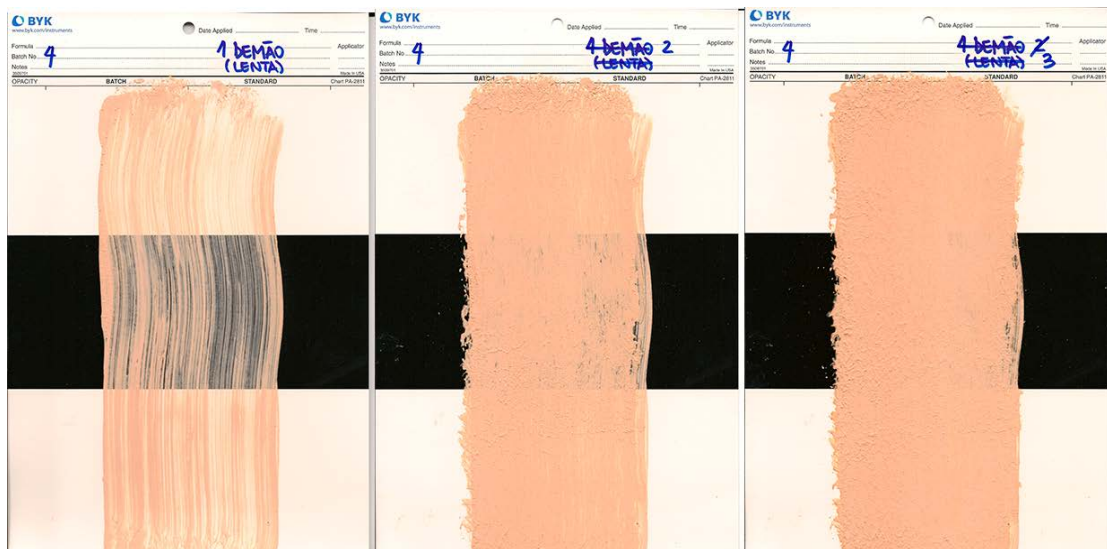
Figura 1. Imagens escaneadas da mesma cartela obtidas a cada demão de tinta aplicada.

O procedimento indicado foi realizado três vezes, ou seja, foram aplicadas três demãos, conforme a Figura 1. O número de três demãos foi o limite estabelecido para considerar a tinta como econômica.

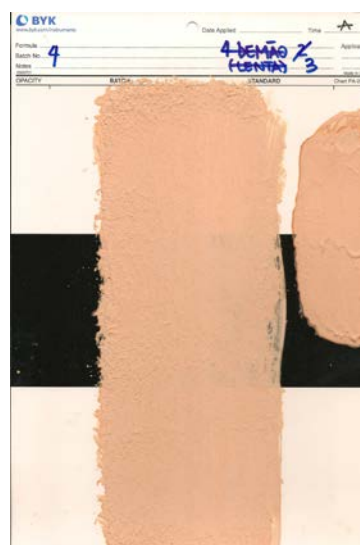
Figura 2. Cobertura obtida na terceira demão e cobertura total (extremidade direita da cartela).

A análise das imagens foi realizada por meio da comparação da cobertura obtida na terceira demão com a cobertura total do fundo, obtida por meio da aplicação de 10 demãos sobre a parte lateral da cartela, conforme indicado na figura 2.

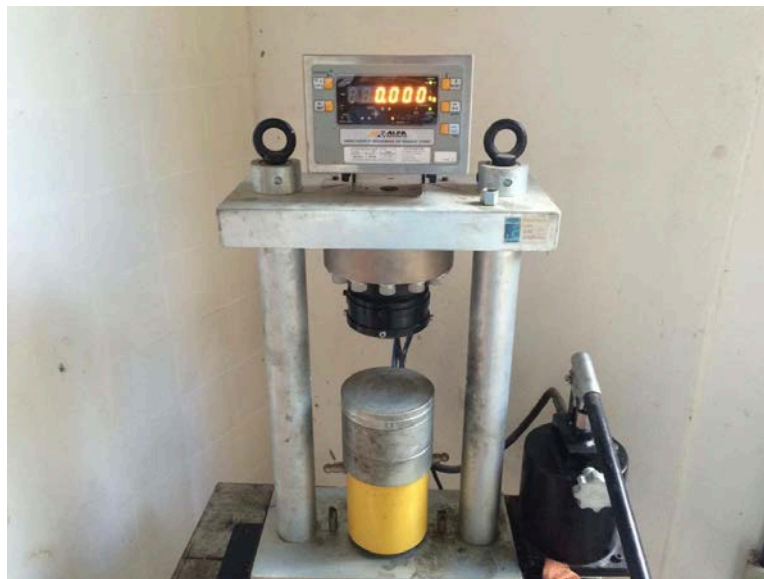
Figura 2. Máquina para o ensaio de resistência à compressão

Para a realização do ensaio de resistência à compressão foi utilizado uma prensa manual com capacidade de carga de 10 toneladas que pode ser visualizada na figura 2.

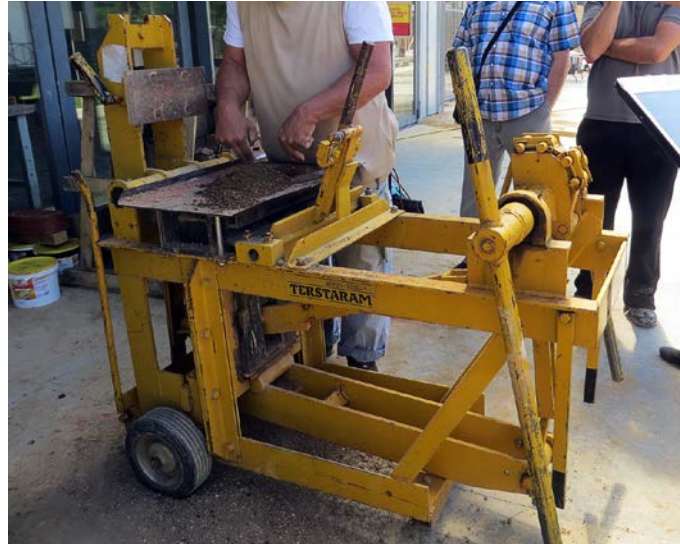
Figura 1. Blocadora manual para la producción de BTC en Les Grands Ateliers de Villefontaine (Fotografía: E. Blanco Tamayo)

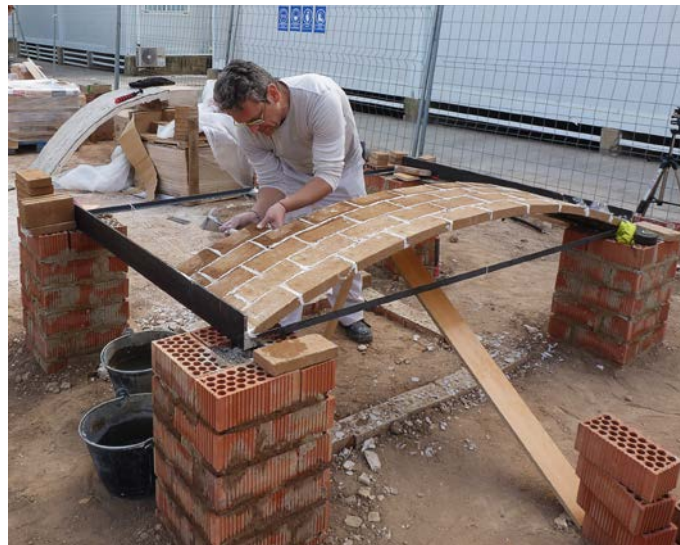
Figura 2. Construcción de una bóveda de cañón de BTC con motivo de la preparación de la colaboración de la UPV en el pabellón “Beyond bending” de OBD (Ochsendorf, Block & DeJong) en la Bienal de Arquitectura de Venecia 2016 (Fotografía: S. Tomás Márquez)

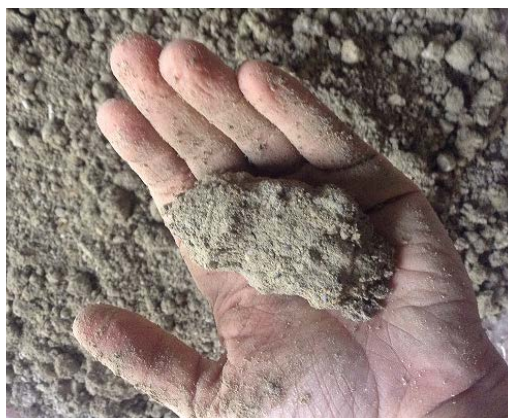
Figura1. Tierra humedecida para TVC

Se seleccionó una proporción de los materiales a utilizar en base a criterios experimentales tomando en cuenta la textura de la mezcla al comprimirla con la mano para observar si la tierra se mantenía cohesionada que es la prueba de ensayo que se utiliza empíricamente para esta técnica, como se muestra en la figura 1.

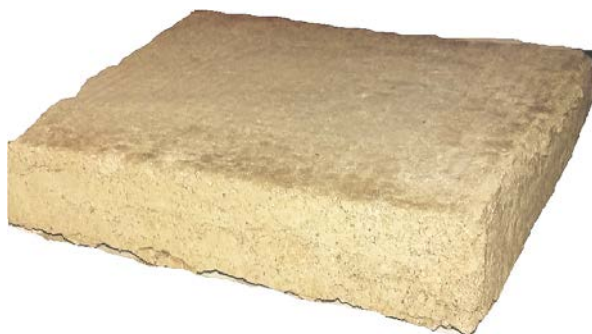
Figura 2. Mampostería de TVC

Con la mezcla de referencia se elaboró un bloque de tierra con 25 cm de largo x 20 cm de ancho x 5 cm de altura como se muestra en la figura 2.

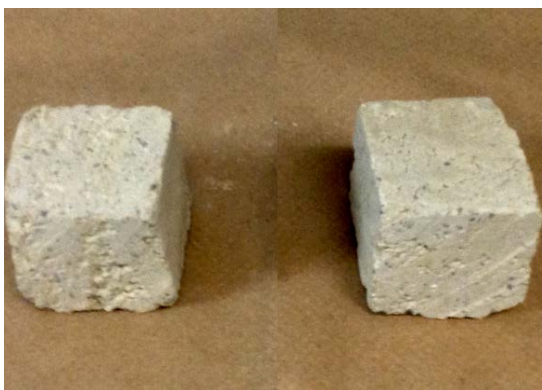
Figura 3. Especímenes prismáticos de tierra

Una vez obtenidos los especímenes se procedió a ensayarlos y se concluyó que el espécimen 3 fue el que presentó el comportamiento más óptimo a la prueba de compresión, y fue el que presentó mayor relación con las proporciones del bloque de tierra que se realizó previamente, por lo que seguido, se procedió a cortar el bloque de tierra para tomar muestras de éste, del cual se obtuvieron 2 especímenes para ensayar como se muestra en la figura 3.

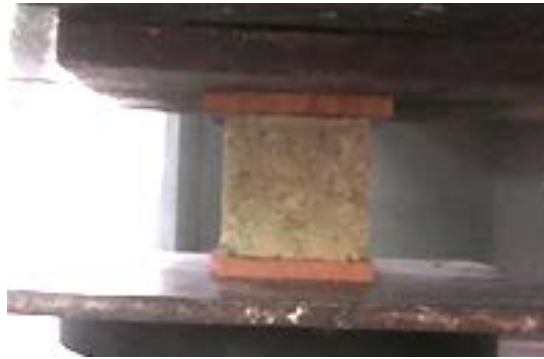
Figura 4. Ensayo de resistencia a la compresión

Los resultados para el primer ensayos arrojaron que el punto máximo de carga por centímetro cúbico es de 492 kgf, para el segundo ensayo los resultados arrojaron que el punto máximo de carga es de 466 kgf, esto establece una media de 479 kgf por centímetro cúbico, de los cuales se distribuyen entre los 25 cm que mide el bloque de tierra dando como resultado un esfuerzo de 19,16 kgf/cm o 1,9 MPa.

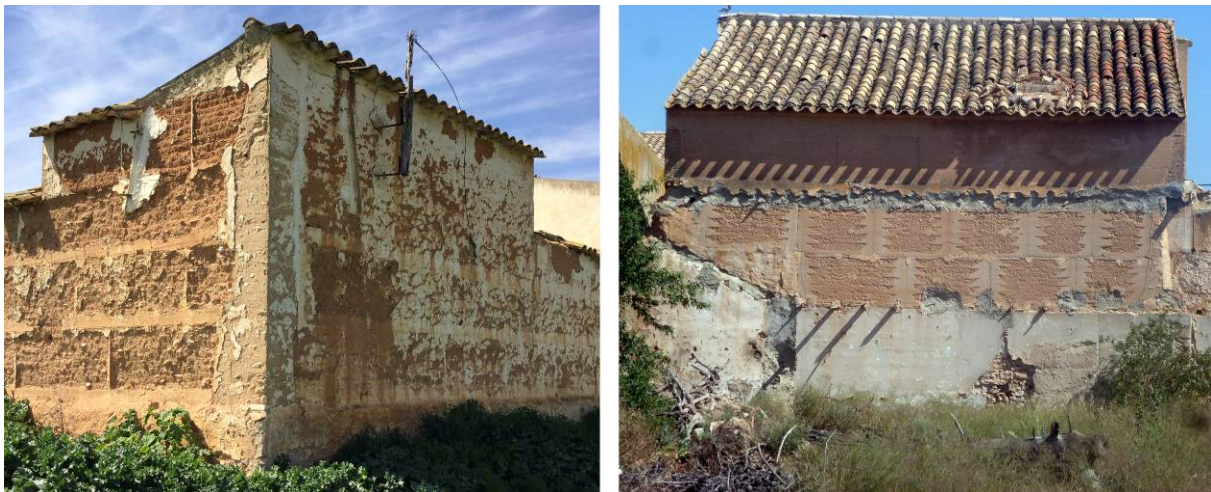
Figura 4. Imágenes de diversas variantes de tapia frecuentes en la comarca. Iz: tapia reforzada en las juntas y en las esquinas en Tarazona de la Mancha. Der: tapia reforzada con forma de cuñas en las juntas verticales en Barrax

Las variantes constructivas más frecuentes en la zona son las que incorporan refuerzos, como la tapia calicostrada, la tapia con juntas reforzadas y la tapia con brencas. Generalmente, en cualquiera de estas variantes constructivas se incorporan también los refuerzos en las esquinas y otros puntos singulares como en las jambas de huecos de puertas y ventanas. Una variante específica de esta zona, que no es frecuente encontrar en otras áreas, es una tapia en la que las juntas verticales se refuerzan con una especie de cuñas de mortero que se repiten en cada tongada de la tapia. Se trata de una técnica que puede entenderse como a medio camino entre la tapia calicostrada y la tapia con brencas. En este caso la técnica realizada es como la de la tapia calicostrada pero en lugar de generar una costra en la superficie exterior del muro, ejecutándola contra las tablas del encofrado, lo que se realiza es una especie de costra lateral (con la particular forma de cuñas o de cremallera) ya que ésta se realiza contra las fronteras del encofrado, encontrándose en la junta las costras de dos cajones contiguos (Figura 4).

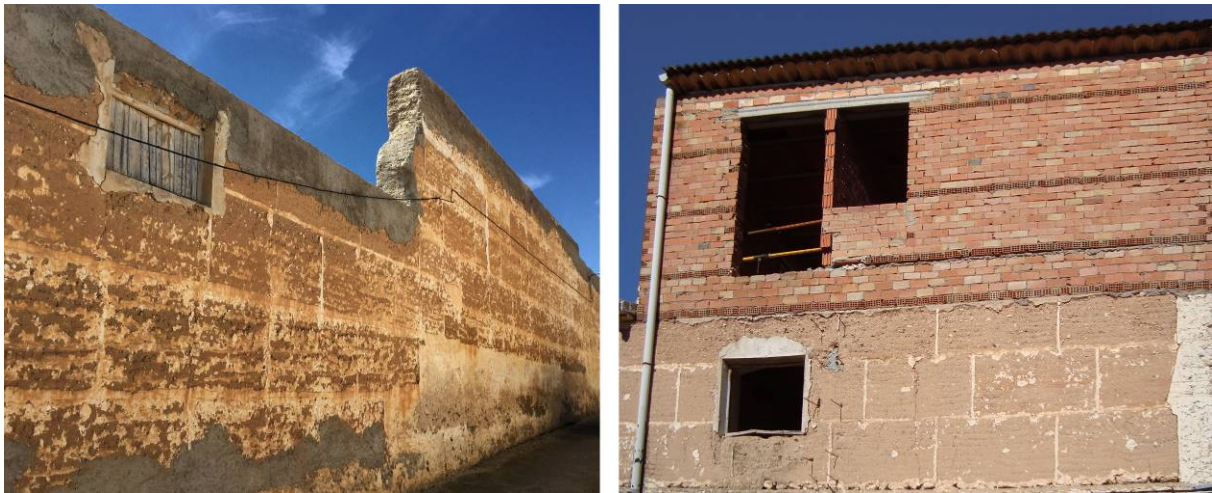
Figura 5. Imágenes de intervenciones comunes en coronaciones de muros de tapia. Iz: Muro de tapia en Fuensanta. Der: Muro de tapia en Minaya.

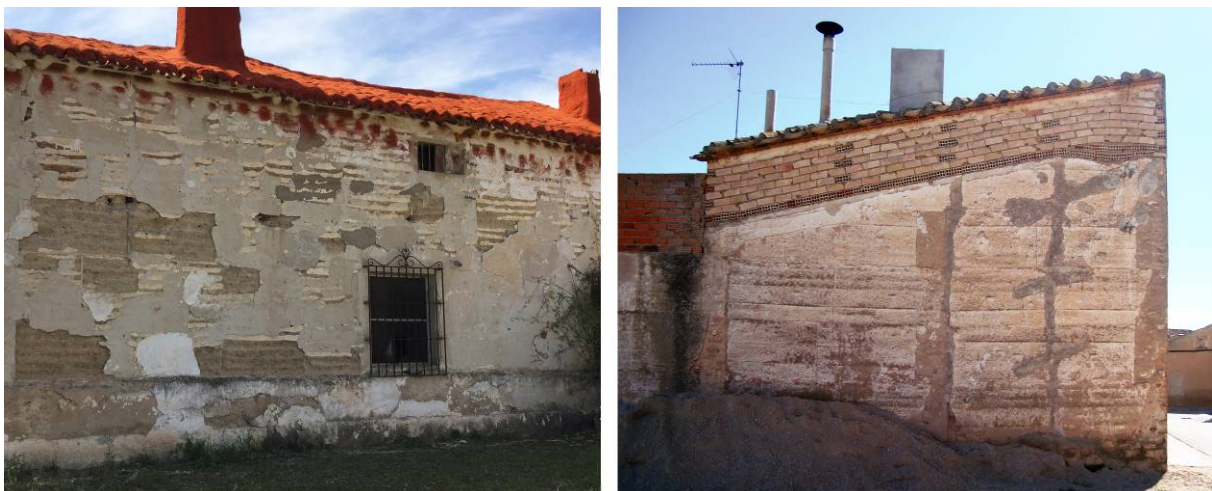
Figura 6. Imágenes de intervenciones comunes en coronaciones de muros de tapia. Iz: Muro de tapia en Fuensanta. Der: Muro de tapia en Minaya.

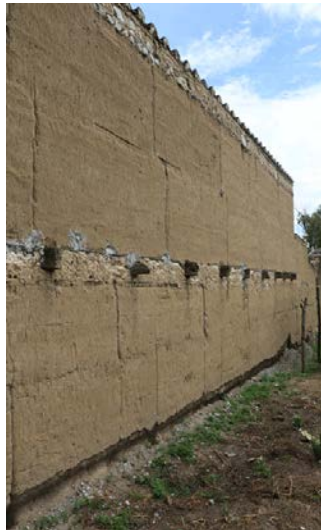
Figura 1. Muro tradicional de tapia de tierra en San Andrés Payuca, Puebla, México

El muro de tapia se caracteriza por su forma de prisma rectangular con un espesor que oscila entre 40 cm y 80 cm dependiendo de la edificación (alturas, claros, dimensiones), de igual forma sus proporciones están ligadas tanto a una lógica estructural como antropomórfica para el uso del encofrado y herramientas dentro de la escala del ser humano. A largo del tiempo han evolucionado los métodos, técnicas y herramientas para hacer tapiales, pero siempre basados en el mismo principio: compactar un material disperso para que alcance una densificación mayor y en consecuencia, una mayor estabilidad. (Figura 1)

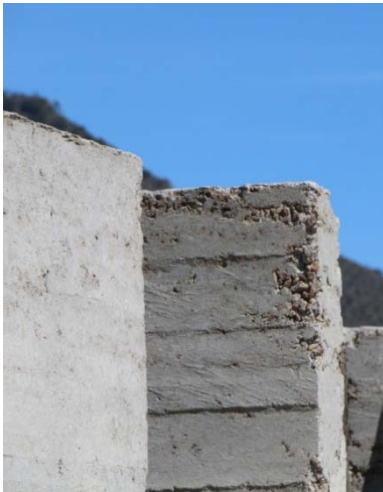
Figura 2. Muro de tapia de cal y piedra pómez.
Tepeyahualco, México

El sistema constructivo de tapial de piedra pómez y residuos de cal, es un sistema relativamente reciente (Figura 2). Según los datos encontrados en trabajo de campo surge a principios del siglo XX; sin embargo, ha sido conformado a partir del aprendizaje y la fusión de dos técnicas constructivas tradicionales de mayor antigüedad presentes también en el norte de Puebla: por un lado, de los terrados hechos con piedra poma y cal (Figura 3) para cubrir los tejados de madera en las viviendas y las haciendas de la zona, toma la combinación de materiales; y por otro, del tapial de tierra empleado en la misma región en poblados a unos cuantos kilómetros de distancia, utiliza el encofrado de madera para cimbrar los muros (Figura 4). El resultado es un muro de un espesor menor que el de la tierra cruda -25 a 30 cm vs. 50 a 60 cm-, que representa una mayor eficiencia en el trabajo estructural, en la cantidad de material utilizado, en el procedimiento constructivo y en el tiempo de ejecución. Continúa utilizando materiales locales, conserva la sencillez en el proceso de ejecución y como sus predecesores, no requiere herramientas sofisticadas.

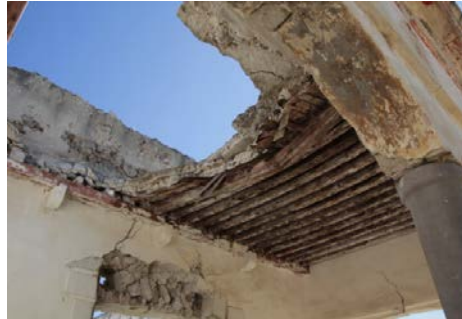
Figura 3. Techo de vigería y entortado de cal y piedra pómez en la Hacienda Pizarro, Puebla

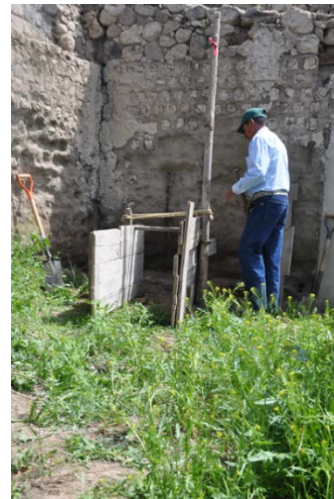
Figura 4. Encofrado empleado tradicionalmente en San Andrés Payuca, Puebla. Tapia de tierra

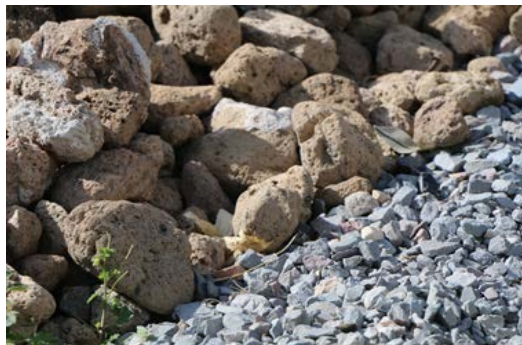
Figura 5. Materiales de la tapia de estudio. Piedra Poma y cacahuatillo

El tapial de piedra pómez en Tepeyahualco, se desarrolla aprovechando diferentes materiales de la región, como la piedra volcánica la cual sirve como basamento para las piezas que están en contacto directo al suelo, también se emplea la piedra pómez la cual le da rigidez al tapial y por su propia naturaleza lo hace ligero. Por otro lado se agrega un excedente de cal el cual sirve como cementante y que se obtiene de la piedra caliza al transformarla en cal; este material es un producto residual del proceso de producción de cal que se fabrica en la calera ubicada en la misma región. También se agrega una porción de piedra toba ácida llamada “Cacahuatillo”, la cual contribuye, junto con las arenas del excedente de la cal y la propia piedra pómez, a tener una variedad granulométrica que traba los distintos componentes; y un agregado de barro y agua para conciliar los materiales. (Figura 5)

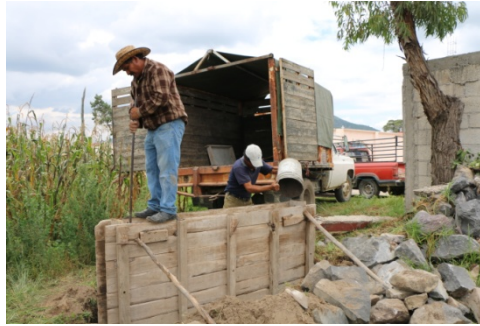
Figura 6. Procedimiento constructivo, encofrado de madera y apisonado

Las herramientas necesarias para fabricar el tapial de piedra poma son un encofrado hecho de madera, ya sea de triplay o tablones, palos de madera o “morillos” que ayudan a rigidizar los tablones, la cuerda que mantiene fijos a los palos y por último los bastones hechos de varilla roscada de 3/8”, los cuales mantienen unido a todo el encofrado. Para apisonar la mezcla se ocupa un pisón de madera o de metal. Para revolver la mezcla se utiliza pico y pala, y para verterla en el encofrado, se usa una pala y un bote. (Figura 6)

Una vez lista la mezcla se humedece el cajón para que ésta no se adhiera, y se deposita en capas de mezcla de 20 cm a 30 cm apisonadas, una vez lleno el cajón se empareja la superficie con cuchara, se quita la cimbra el cajón y se recorre sobre la cepa de cimentación.

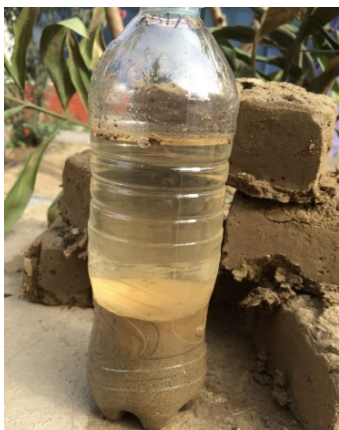
Figura 1. Muestra suelo de Asia

A modo de confirmación de los resultados de laboratorio respecto a los porcentajes de limos y arcillas, se llevaron a cabo pruebas en campo (testes) como: “la prueba de la botella”, método empírico para determinar la granulometría de manera visual. Se llenó 1/3 de la botella con muestra de suelo disgregado, se completó la botella con agua hasta la superficie. Una vez cerrada la botella se agitó y dejó reposar, para que las partículas del suelo se separen por densidades (figura 1 y 2) y, diferenciar los porcentajes de limos y arcillas existentes en el suelo.

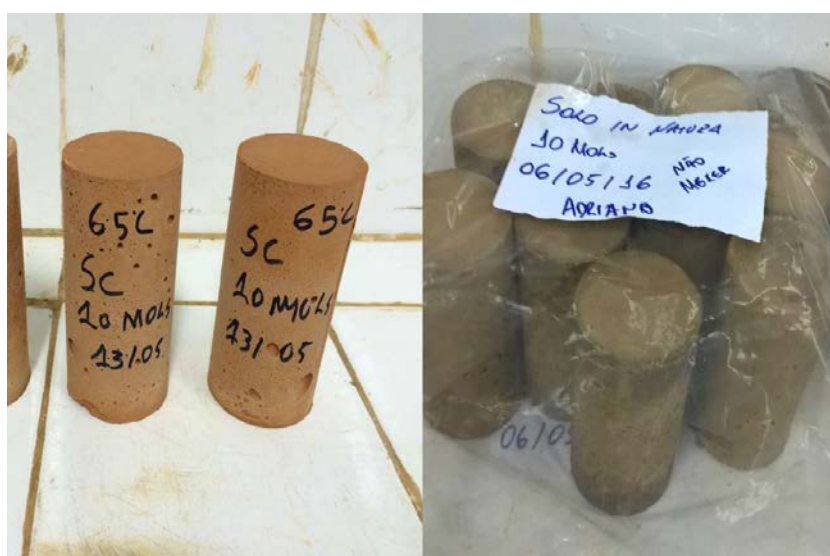
Figura 1 - Corpos de prova cilíndrico de 5 cm x 10 cm e confinamento em saco plástico

Para a moldagem dos corpos de prova foram elaboradas soluções alcalinas de hidróxido de sódio e silicato de sódio de 10 mols e 12 mols e adicionadas ao solo no estado natural (SN) e solo calcinado (SC). Foram moldados corpos de prova cilíndrico de 5 cm x 10 cm e adensado durante 2 minutos usando a base de um agitador de peneiras. Após 10 minutos do processo de moldagem aos corpos de prova foram retiradas dos cilindros e colocadas em um saco plástico para ajudar a conservar a água da mistura e só retirada após 3 dias (Sumajow, Rangan, 2006; Félix et al, 2015) (figura 1). Em seguida eram retiradas e submetidas ao processo de cura térmica em estufa elétrica a 65°C e cura ambiente de aproximadamente 28°C.

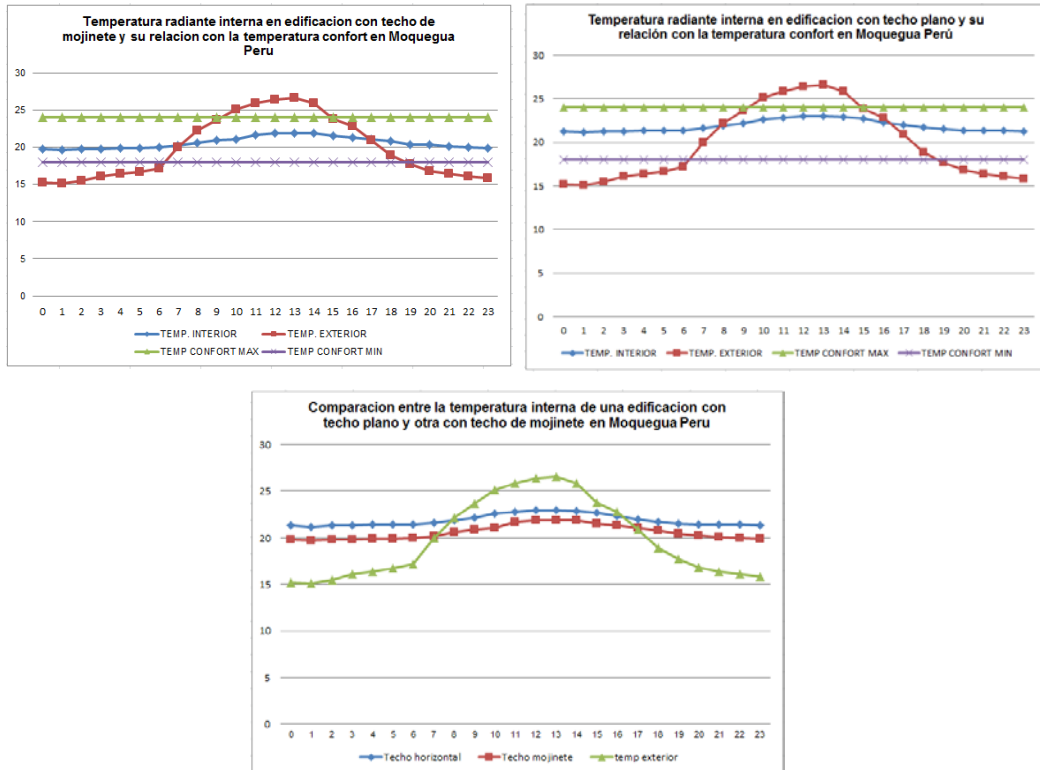
Figura 4. Comparación de temperatura radiante interna en la edificación de adobe con mojinete o techo plano

El cambio de tipo de techo tiene influencia en la ganancia de calor, se gana menos con techo de mojinete y se gana más calor con techo plano (figura 4)

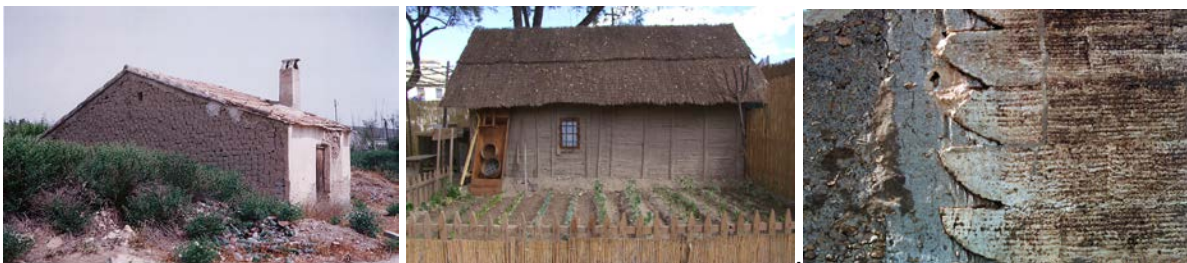
Figura 4. Casa de adobe en zona de huerta de Lorca. Barraca de testeros recreada en Murcia. Tapia con brecas de yeso en zona de Caravaca (fotos FJ. López Martínez).

En la región se puede encontrar adobes fabricados tanto con paja como sin ella. En cuanto a material de unión, aparecen tanto la propia tierra como el yeso, como la mezcla de ambos.

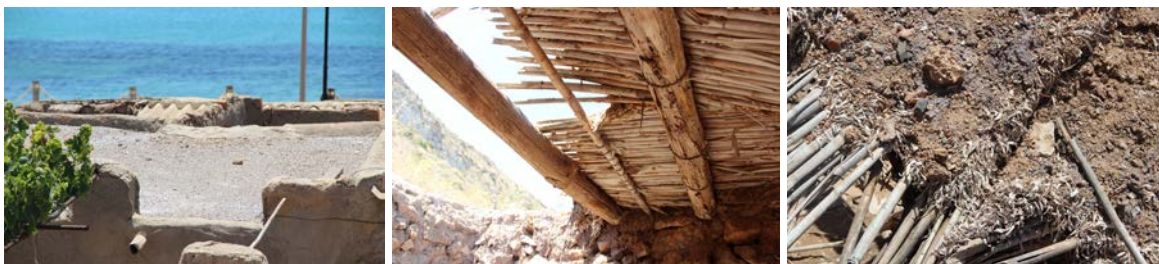
Figura 5. Imagen de una terraza de tierra de láguena en La Azohía (derecha) y del detalle tanto interior como exterior de su composición (central e izquierda) (fotos V. La Spina).

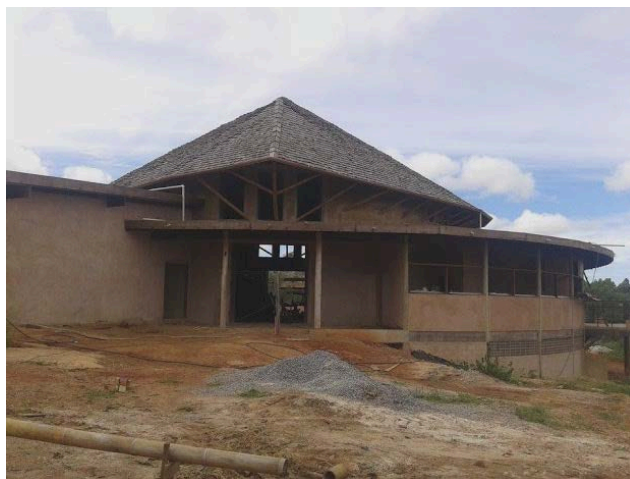
Figura 1 – Espaço Educador Chico Mendes em fase de construção.

Foram observados os diversos tipos de vedações aplicadas na obra (Figura 1), utilizando-se de processos vernáculos em terra como taipa de pilão, pau a pique e adobe para produzir espaços com estética contemporânea. As etapas seguintes buscam verificar o comportamento do solo como revestimento externo a ser aplicado em projetos de bioarquitetura desta natureza, buscando demonstrar o potencial do material em construções civis.

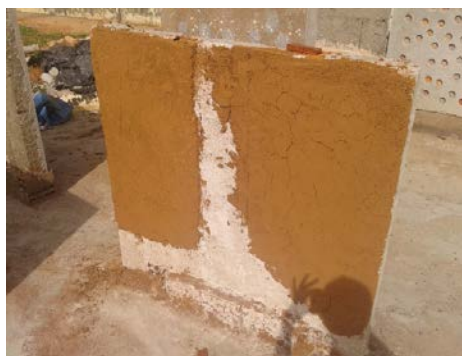
Figura 2 – Parede 1 (à esquerda, reboco com fibra de jornal; à direita, reboco com fibra de sisal)

Após a aplicação da argamassa de referência, foram produzidos dois traços com proporções baseadas nos traços obtidos por Salgado (2010), com algumas adaptações para que a argamassa obtivesse boa consistência para aplicação. A utilização da fibra de sisal e da fibra de jornal nas misturas será analisada separadamente, tendo cada parede uma amostra de cada traço (Figura 2).

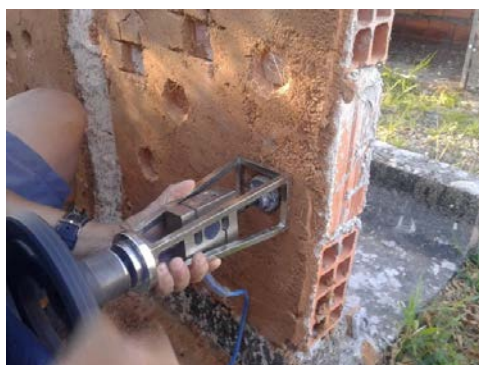
Figura 3 – Máquina de tração

Com as pastilhas presas e após um dia de secagem, utilizou-se o equipamento de tração para execução do ensaio (Figura 3). A máquina foi acoplada perpendicularmente ao corpo de prova e foram aplicadas cargas de maneira lenta e progressiva até sua ruptura.

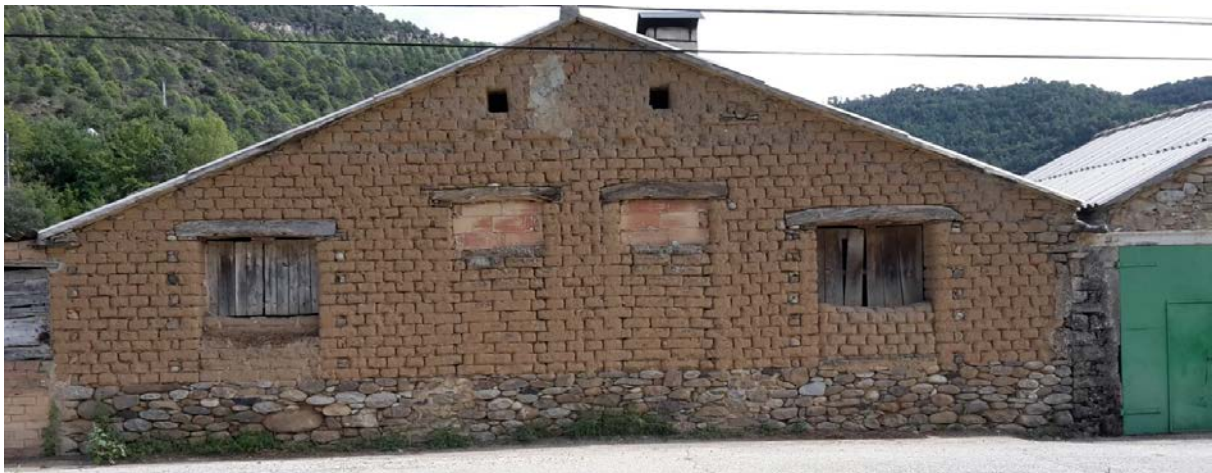
Figura 2. Edificio construido con adobes en la localidad de Besians (Huesca)

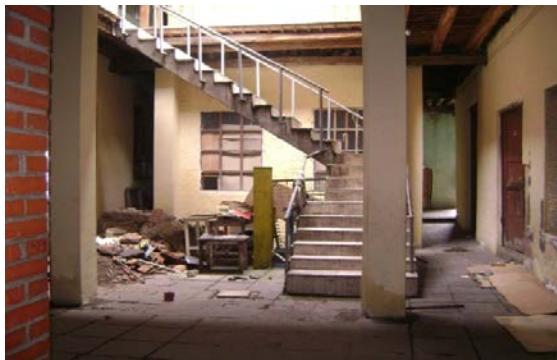
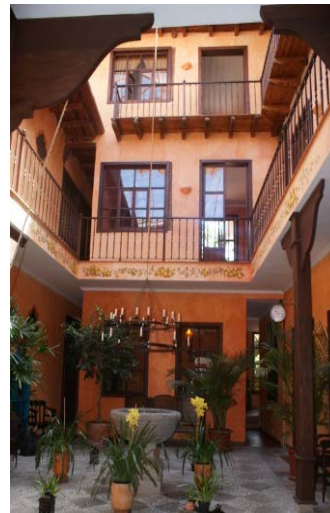
Figura 4. Casa del Águila antes (2009) y después de la intervención

La Casa del Águila, inicialmente catalogada como arquitectura ambiental que debía conservar únicamente la primera crujía, sin embargo, para los dueños y los proyectistas la casa sí tenía valor patrimonial, pues bajo las diversas intervenciones y agregados se conservaba su tipología, los muros de adobe, de bahareque, sus proporciones y su materialidad. La rehabilitación de este inmueble permitió su puesta en valor, se liberaron los patios, las escaleras y las terrazas; además, se logra rescatar visualmente el centro de la manzana.

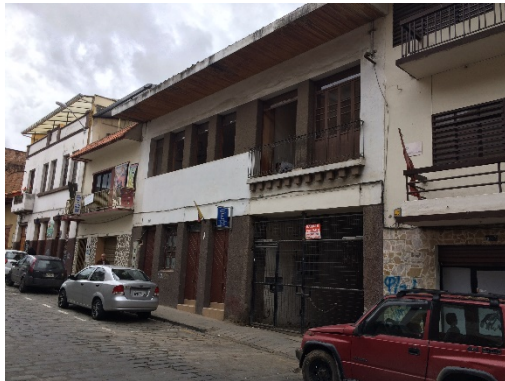
Figura 6. Casa Carvalho antes de la intervención

Otro de los ejemplos es la Casa Carvalho catalogada como valor ambiental, adonde los parámetros de intervención establecidos en la línea de fábrica exigían la conservación de la primera crujía, quedando a criterio del propietario la sustitución de las crujías interiores. El diagnóstico y el levantamiento de la información determinaron que, a pesar de las adiciones y reformas realizadas a la estructura original, el inmueble estaba completo por lo que se decidió a la conservación total del mismo.

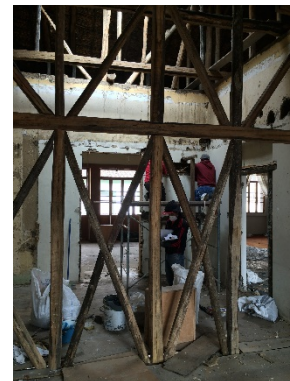
Figura 7. Casa Carvalho, conservación total. Restitución de las paredes de bahareque

Se realizaron trabajos de consolidación estructural, se liberaron de agregados los elementos principales, se reconstruyeron las paredes de bahareque demolidas (5 m de largo 3,5 m de alto), y se incorporaron tabiques de bahareque de caña guadua con relleno de barro con paja.

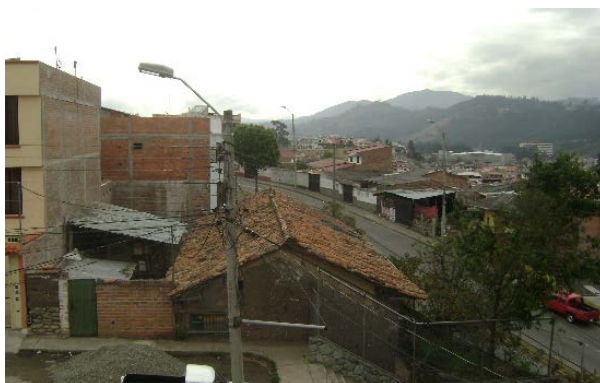
Figura 8. Vivienda Monay, antes de la intervención.

La casa de adobe, ubicada en el sector de Monay, quedó fuera de línea de fábrica. La normativa municipal exigía la demolición de los muros frontales para alinearla con las edificaciones vecinas; sin embargo, los propietarios y proyectistas se opusieron a esta decisión y se procedió a su conservación, pese al mal estado en el que se encontraba, y muchos factores en contra, como son los desniveles con respecto a las vías, bajo el nivel de la calle por un lado, y por el otro sobre el nivel.

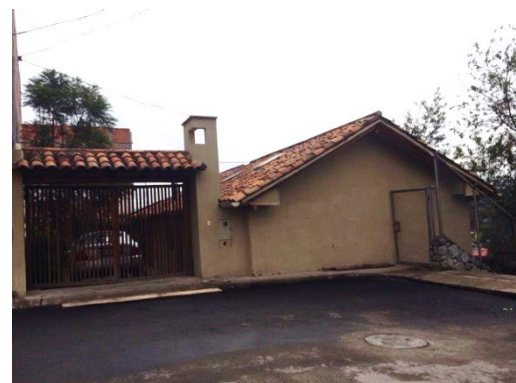
Figura 9. Vivienda Monay después de la intervención de conservación, 2014

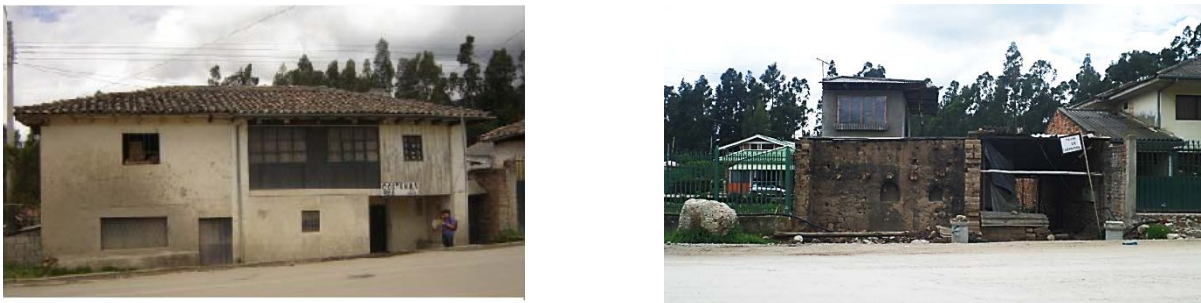
Figura 10. Vivienda de adobe en la avenida Ordoñez Lazo antes de la ampliación y después de la ampliación vial, 2015 (Créditos: Tatiana Pérez)

El impacto negativo, que causa la ampliación del sistema vial, es evidente en el sector de la Avenida Ordoñez Laso, donde se han perdido áreas verdes y viviendas vernáculas de tierra. Al diez de marzo del 2016, existían 47 inmuebles de tierra, de los cuales, 35 han sido demolidos parcialmente, 12 no registran afección y únicamente ocho poseen fichas de inventario.

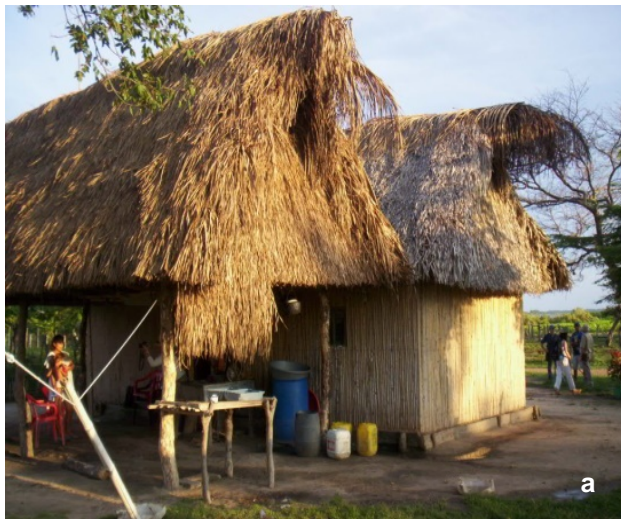
Figura 3 a) Imagen de una vivienda indígena actual b) Sistema constructivo en bahareque

Para algunas etnias, como los Tukano la maloca tiene una representación mágica de acuerdo a su cosmogonía, dándole importancia a la viga principal o mástil, determinando que una debilidad de comportamiento del madero significa una catástrofe para la comunidad. Igualmente, dentro de esta cultura, se instala la estructura formando triángulos los cuales les sirven para colocar las hamacas. Esta repartición del espacio no solo era una tradición sino tenía significados mitológicos. Igualmente, en esta cultura se trabajaba de manera independiente la estructura de cubierta y sobrepuesta a ella la estructura de fachada y barro (Rodríguez Lamus, 1965).

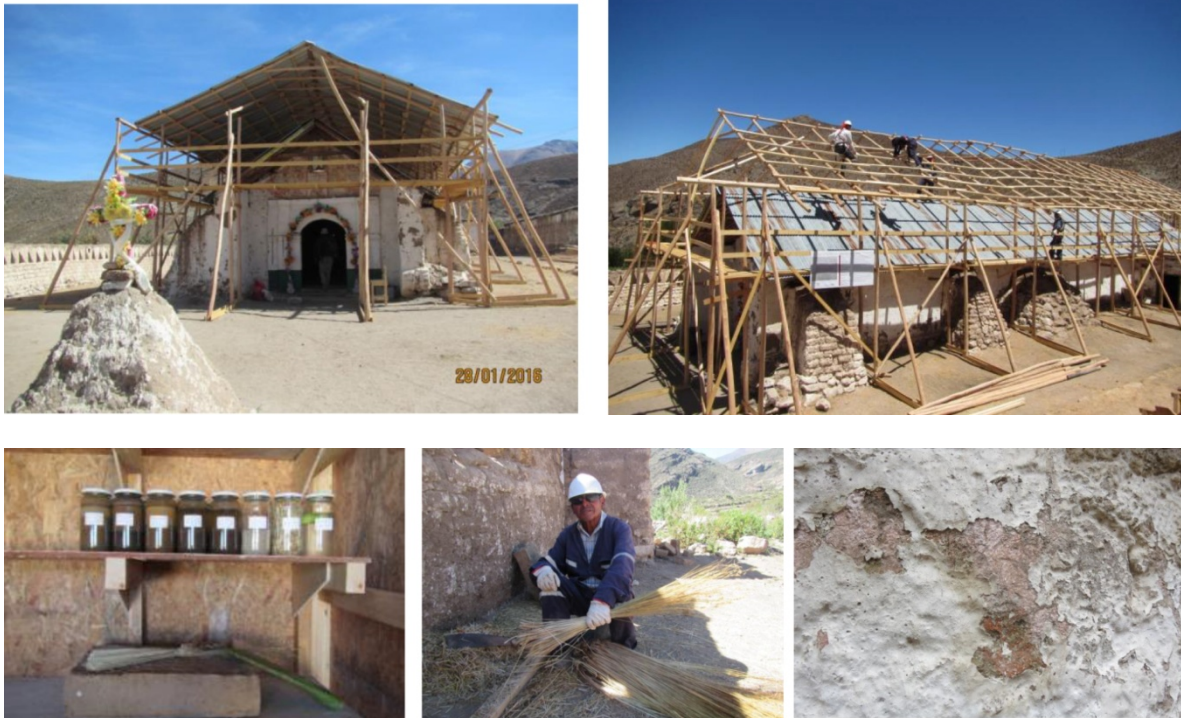
Figura 7. Instalación de sobrecubierta, Instalación de laboratorio en obra, acopio de materiales calas exploratorias, 2016

Actualmente el proceso de restauración ha finalizado las siguientes partidas, de acuerdo a la carta Gantt² de obra, la construcción de una sobrecubierta que protegió al templo de la temporada de lluvias altiplánicas y que en coordinación con el taller de bienes se decidió realizar para proteger la pintura mural del interior del templo.

En el laboratorio que se ha instalado en la zona de faenas, se analizan las tierras y se guardan las muestras de las calas exploratorias que se han realizado de las distintas partes del conjunto religioso.

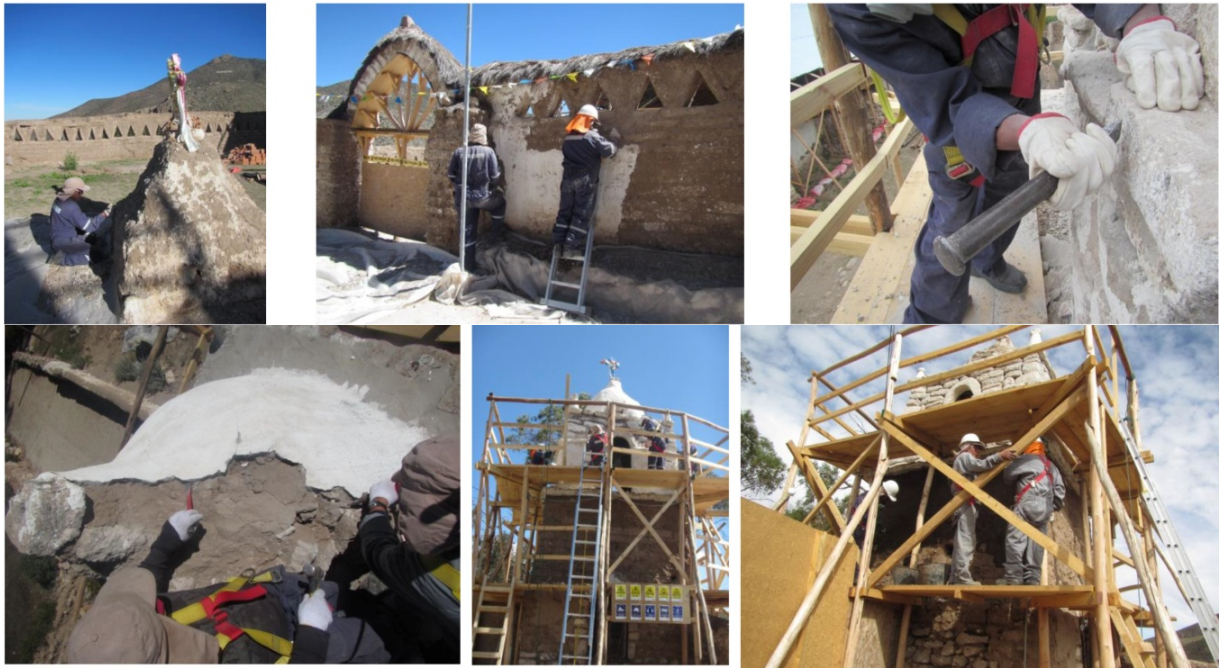
Figura 8. Fabricación de adobes y apagado de cal viva, liberación de revoques en el conjunto religioso, liberación y consolidación de la torre campanario, 2016

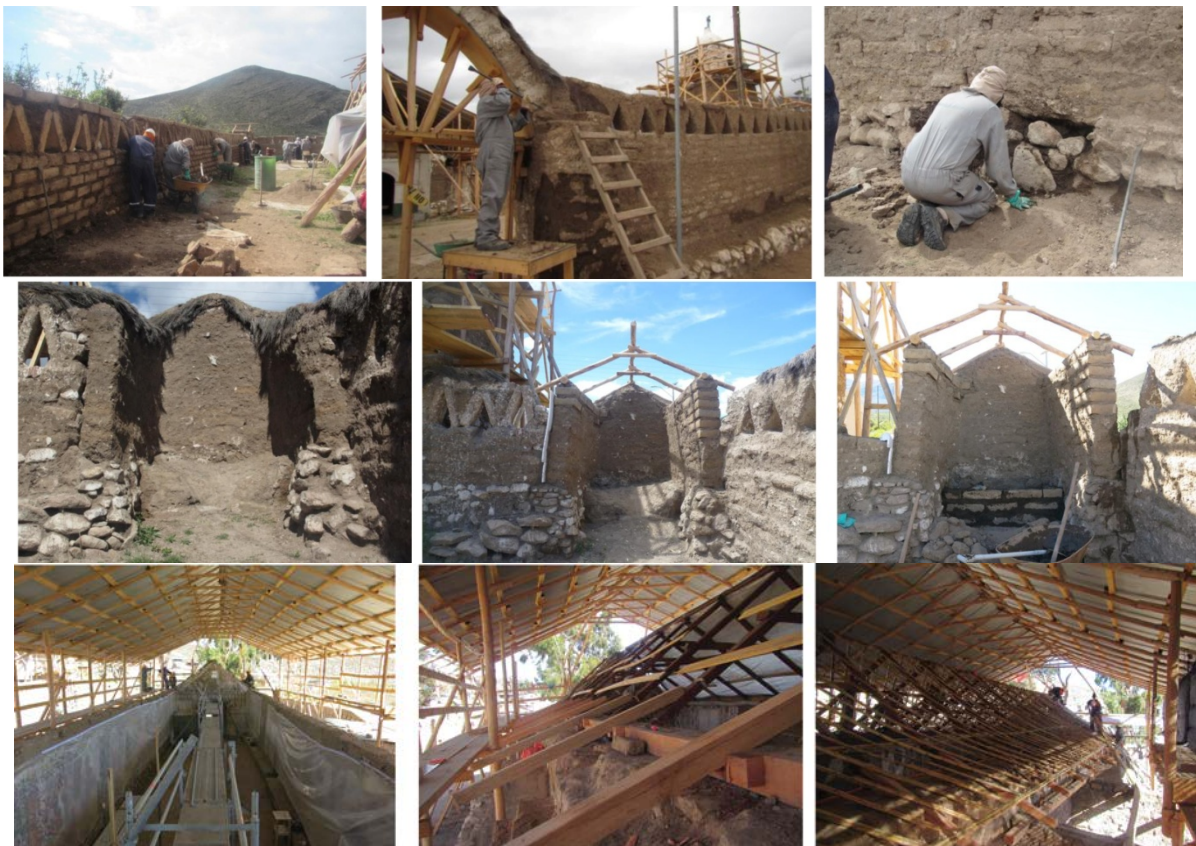
Figura 9. Consolidación barda perimetral del atrio, capillas posas y restitución de la cubierta, 2016

El proceso restaurativo exige un trabajo minucioso en las consolidaciones, que resaltan el carácter orgánico que el conjunto muestra tras el paso del tiempo. El análisis previo de cada sección de obra donde se interviene, es el paso previo a cualquier actuación.

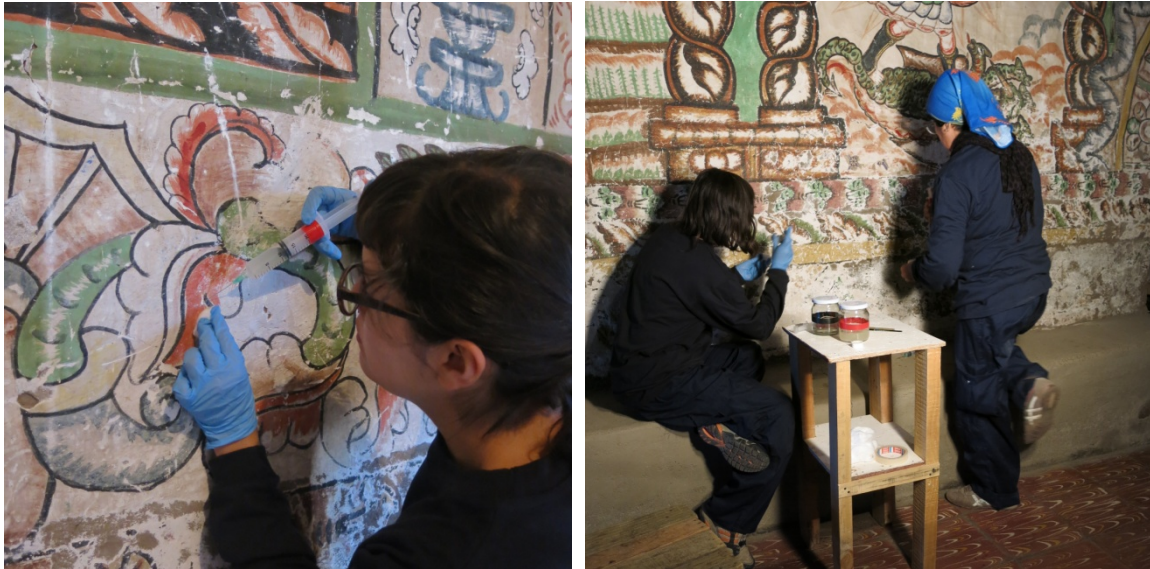
Figura 10. Consolidación pintura mural, 2016

Cabe mencionar el ingente trabajo realizado por el Taller de bienes culturales en los procesos de recuperación de los bienes muebles del conjunto religioso y especial de su pintura mural.

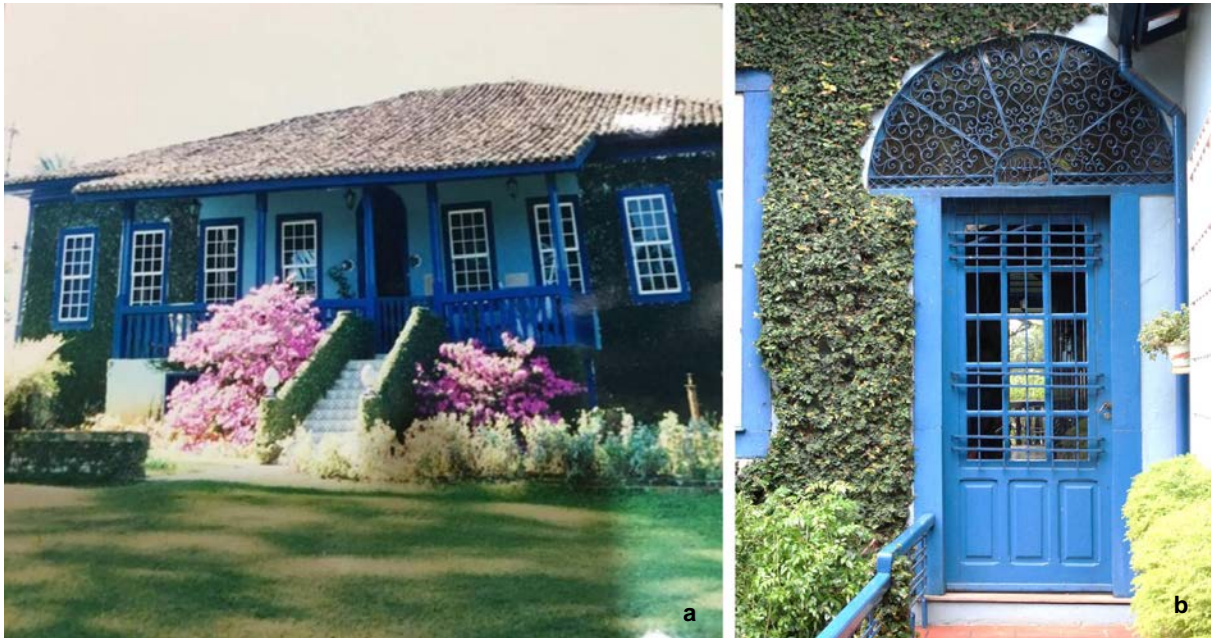
Figura 1. a) Fachada frontal da sede da Tubaca; b) Porta com bandeira da sala de jantar da Tubaca. (Créditos: Mesquita, 2014; Parisi, 2015).

Porém, na casa em estudo, a inscrição encontra-se na bandeira da porta dos fundos, isto é, a porta da sala de jantar. O mesmo autor afirma que apesar de grande, a construção é sóbria, refletindo o caráter austero e simples da família produtora de café da época. A sede a que se refere o presente trabalho foi construída pelo Capitão Vicente Alves de Araújo Dias, fazendeiro oriundo de Cabo Verde-MG, que adquiriu a fazenda na Vila de Caconde, então pertencente à Comarca de Mogi-Mirim. Assim, na bandeira está escrito: TUBACA, e logo abaixo, 1870. A área da propriedade era de aproximadamente 750 alqueires e foi registrada em 31 de março de 1870 na Coletoria de Casa Branca.
