16^o SIACOT
ASUNCIÓN
2016

16º SEMINARIO IBEROAMERICANO DE ARQUITECTURA Y CONSTRUCCIÓN CON TIERRA

TIERRA Y AGUA, SELVA Y CIUDAD

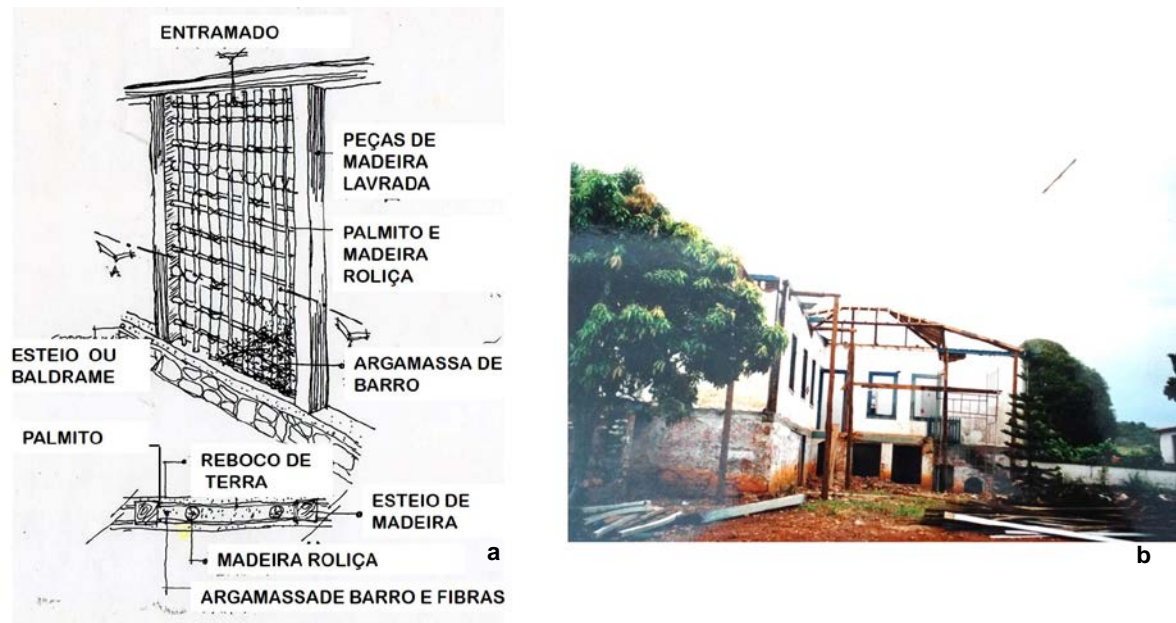
Figura 3 a) Detalhe da taipa de mão/pau a pique da Fazenda Rio Claro; b) O que restou da construção quando foi adquirida pelos atuais proprietários (Créditos: Parisi, 2015; Barreto, 2004)

A particularidade dessa propriedade analisada já foi apontada anteriormente, no que diz respeito às paredes externas. Percebe-se nessa casa grande em formato de L, que nas paredes longas houve o emprego de tijolos queimados. Observa-se ainda que as paredes de pedra externas do pavimento inferior tenham sido conservadas. Porém, com a reforma empreendida pelos atuais proprietários, as paredes internas desse mesmo pavimento, onde anteriormente, possivelmente tenha ocorrido o emprego de pedra ou taipa de pilão, foram reconstruídas com tijolos cerâmicos convencionais. Também as vigas de embasamento, anteriormente de madeira, foram substituídas pelo “moderno” concreto armado. No pavimento principal, infelizmente em decorrência do abandono, quase que o total das antigas paredes de taipa de mão foi reconstruída, porém em alvenaria convencional de tijolo cerâmico. Restou apenas uma única parede de taipa de mão, que pode ser contemplada e analisada como divisória, que para os proprietários é uma parede testemunho de um passado remoto dessa edificação. Também se pode perceber que na reconstrução do madeiramento, da cobertura e do forro atuais, os proprietários procuraram seguir fielmente o padrão encontrado nos resquícios da antiga sede. Interessante observar através da figura 3, além do conjunto de paredes que eram originalmente de taipa de mão, a permanência de um paredão de pedra paralelo à parede do fundo da edificação atual, que foi deixado desarticulado da construção, onde possivelmente havia um forno em um pequeno terraço contíguo à antiga cozinha. Como já comentado há várias razões que possam ter levado os proprietários das duas fazendas a optarem por reformas com as “ditas” técnicas modernas de construção.

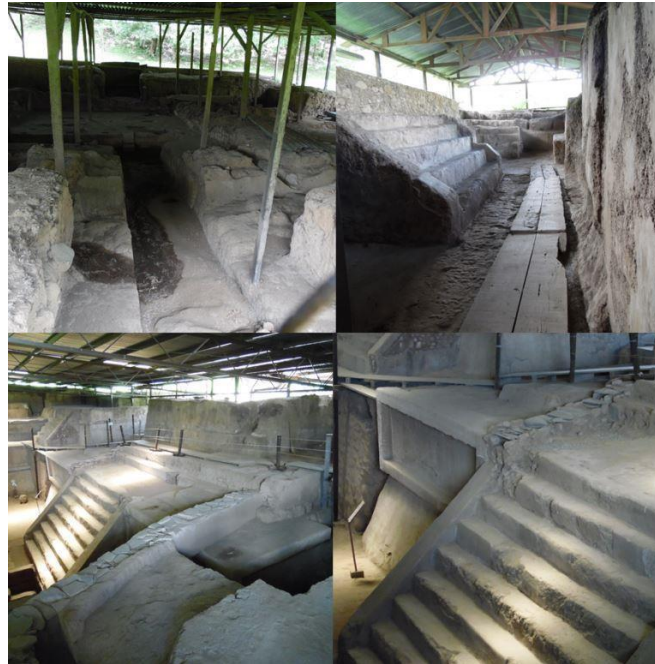
Figura 2. Tipología arquitectónica utilizada en el sitio arqueológico de Kaminaljuyú, 2016.

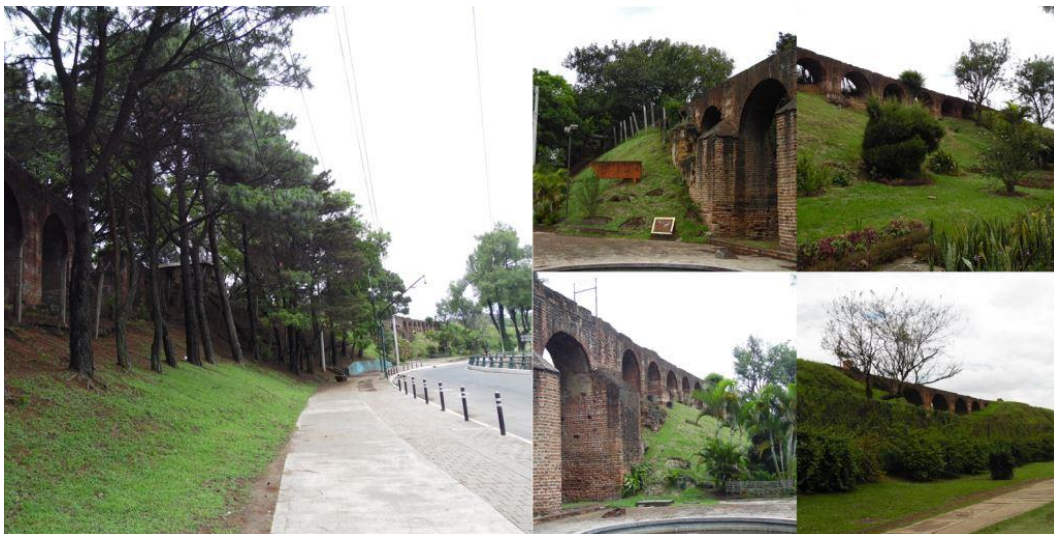
El Montículo de la Culebra es una obra de ingeniería hidráulica que abastecía de agua la zona del Valle Central en la época prehispánica. En la época colonial sirvió de base para la construcción del Acueducto de Pinula (Figura 3). Se evidencian dos momentos constructivos importantes en la historia del país en un mismo objeto: el uso de tierra para el traslado y abastecimiento de agua, y luego el uso de ladrillos de barro cocido para el mismo fin.

Figura 3. El Montículo de la Culebra y el Acueducto de Pinula, 2016

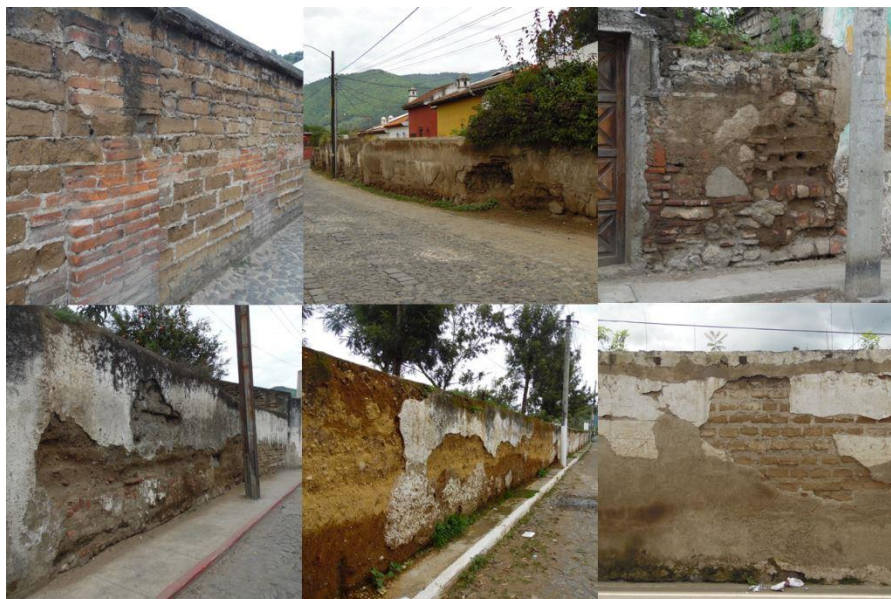
Figura 4. Sistemas constructivos utilizados en la época colonial, principalmente en La Antigua Guatemala y otros centros históricos del país, 2016

Aún se pueden observar construcciones que son testigo de esa época colonial. Es común observar en La Antigua Guatemala o en el Altiplano Nor Occidental del país la utilización del adobe o la mezcla de materiales y sistemas constructivos en la arquitectura, donde se encuentra presente la tierra (Ver Figura 4).

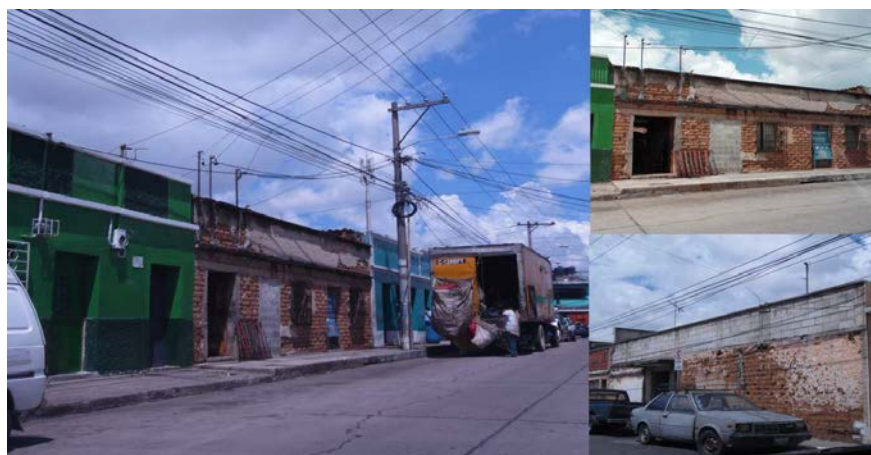
Figura 5. Construcciones de adobe en las zonas urbanas de Guatemala y Quetzaltenango, 2016

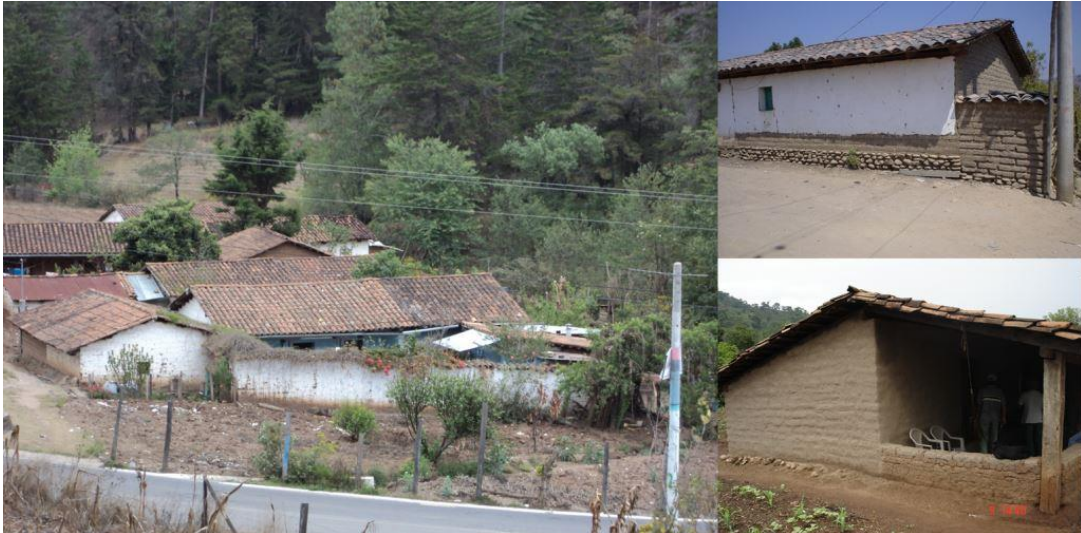
Figura 6. Construcciones de tierra que actualmente se encuentran en las zonas rurales de los Departamentos de El Quiché, Baja Verapaz y Jutiapa, 2012

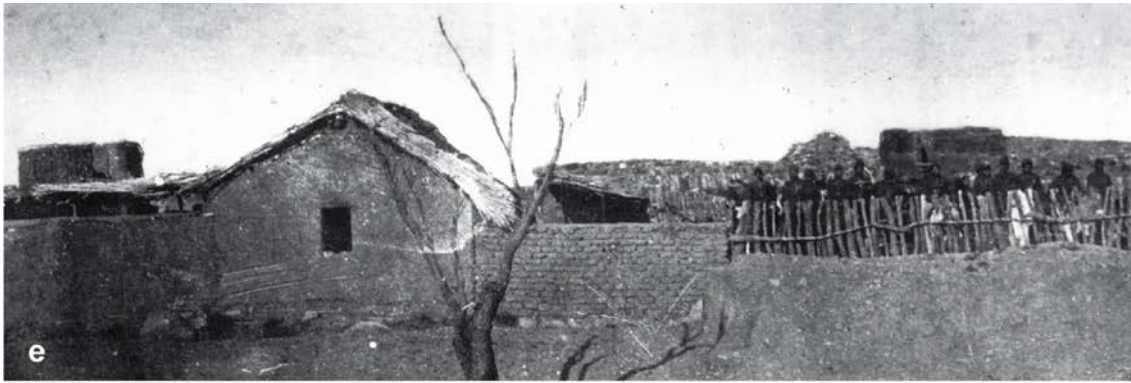
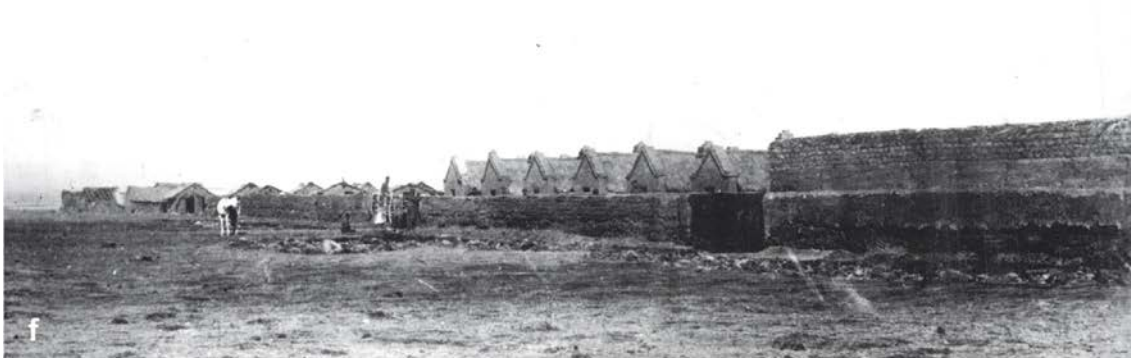
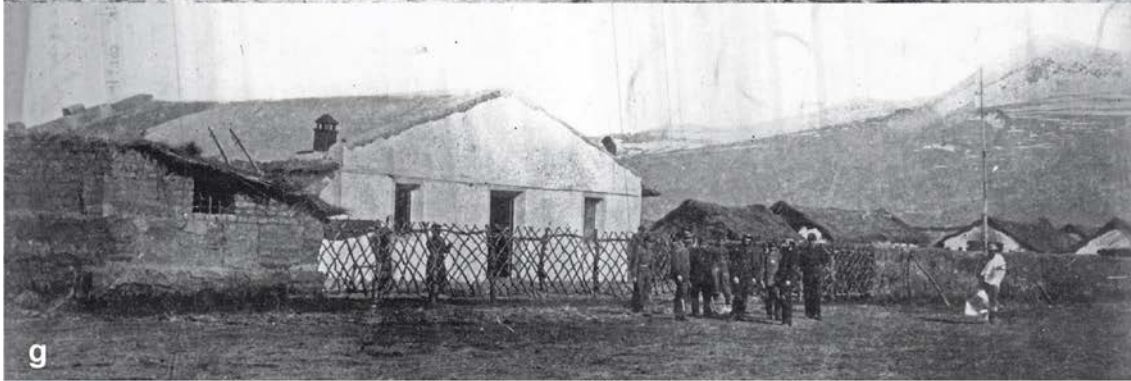
Figura 3. Fortines del Neuquén: e) Fortín Huerinchenque, f-h) Fortín Ñorquín. Fuente: Archivo General de la Nación, Dpto. Doc. Fotográficos. Buenos Aires. Argentina.

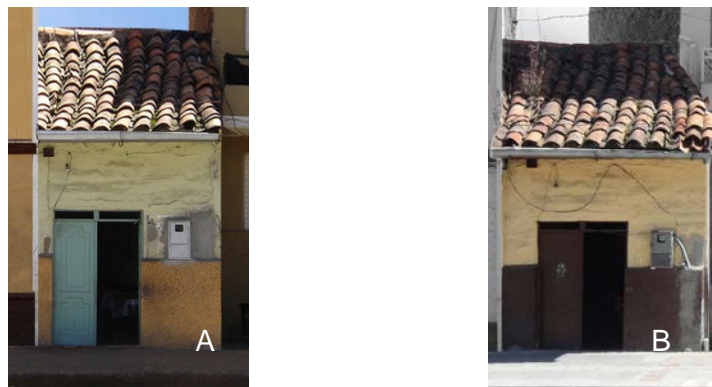
Figura 2: (A) referencia histórica del estado de la edificación 008 en el año 2006. Fuente: Aguirre 2006. (B) referencia histórica del estado de la edificación en el año 2013. Fuente: Opción de Restauración 2012 - 2013

En este contexto, fue posible identificar cambios cromáticos en los elementos que componen la fachada, tales como: puertas, muros, zócalo. En la Figura 2 del caso de estudio, se evidencia deformación y daño en algunos elementos que componen la cubierta, es posible detectar alteraciones ocasionadas por la reubicación de los medidores de luz y agua; la Figura 2-B muestra alteraciones generadas por la tubería embebida en el muro y recubierta de cemento.

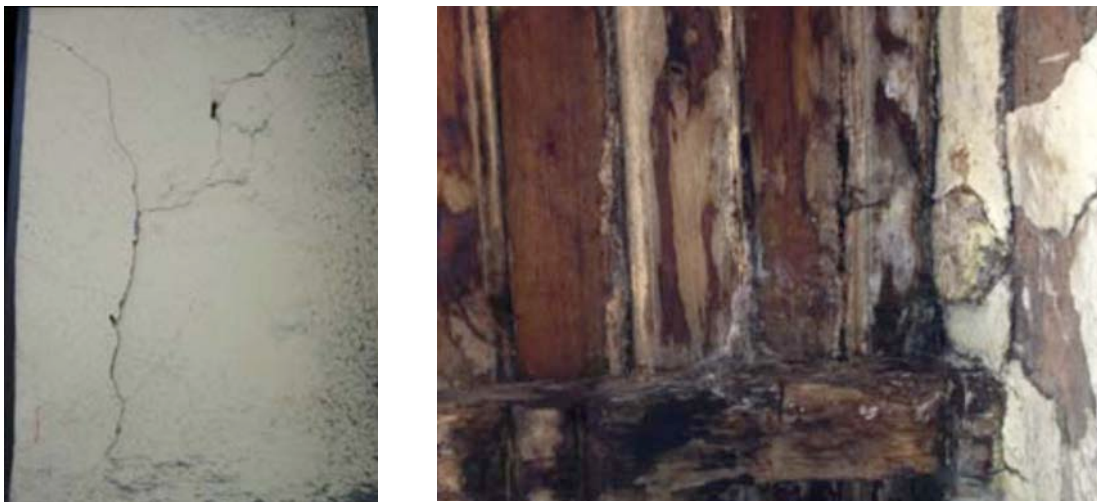
Figura 3: Fotografías de daños: fisuras en un muro frontal (izquierda) y alero y canecillo de madera con pudrición (derecha)

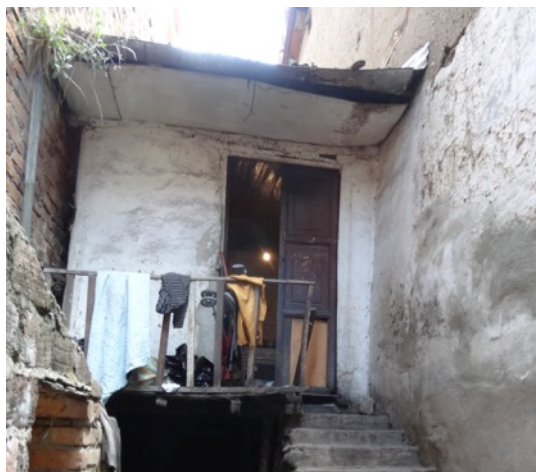
Figura 6. Deformación de las piezas de madera en cubierta y piso en la segunda crujía de la edificación 008. Fuente: Proyecto *vliirCPM*.

La edificación 008 (caso de estudio), presentó deformaciones de la cubierta, sin poder físicamente constatar en la fase de diagnóstico, las evidencias de la deformación en sus piezas de madera en la primera y la segunda crujía (Figura 6). Esto se refleja claramente en los resultados del libro de obra, donde se aprecia un desfase entre las piezas estructurales a ser reemplazadas en el diagnóstico, con la realidad en obra (desfase del 50%). En cuanto a la cuantificación en los muros de tierra, la presencia de empañetes y revoques planificados resultaron significativamente menores a la realidad reflejada en los libros de obra. La columna estructural en el subsuelo, al realizarle el método mecánico de lastimadura con un elemento corto punzante, se pudo fácilmente conocer el estado de deterioro del elemento, por lo que fue necesario realizar un resane en la parte inferior de la misma. Esta prueba no fue realizada en el diagnóstico debido a las dificultades de acceder al lugar, por lo que no se planificó el reemplazo de esta pieza en su basa.

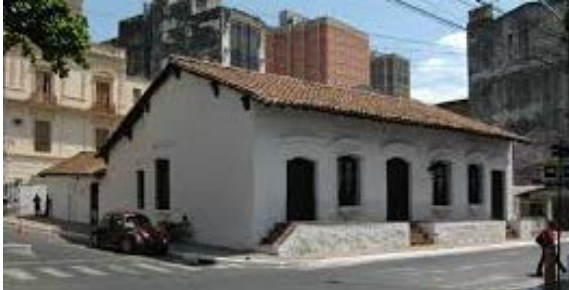
Figura 1. Casa de la Independencia. Ubicada en las calles Pdte. Franco y 14 de Mayo. Técnica constructiva: adobe

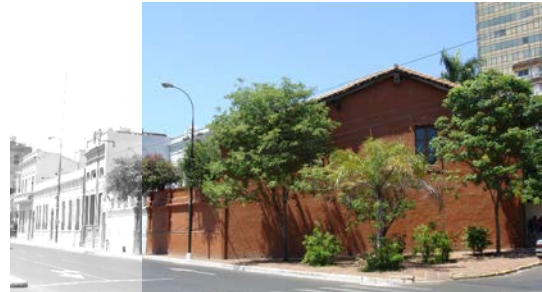
Figura 2. Casa Viola. Ubicada en la calle Paraguayo Independiente esquina Ayolas. Técnica constructiva: adobe

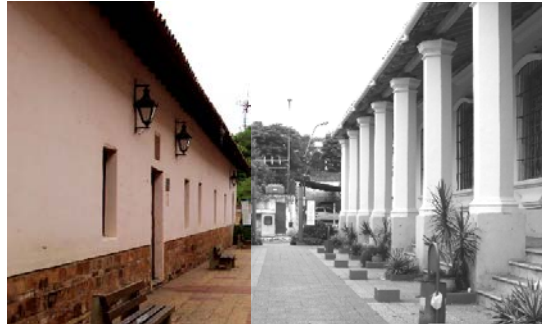
Figura 3. Museo Bogarín. Ubicado en la calle Yegros casi Cnel. Bogado. Técnica constructiva: adobe.

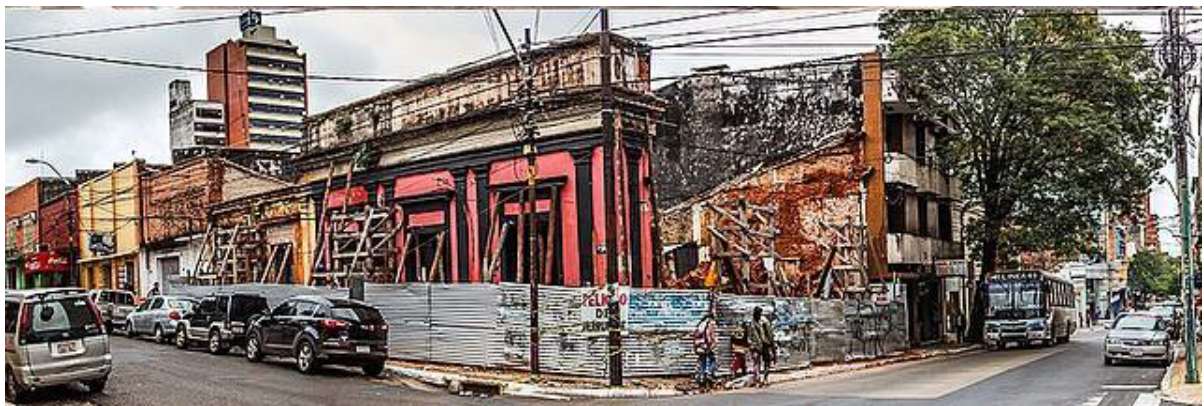
De la edificación original, hoy en día solamente queda en pie la fachada lateral, sobre la calle Yegros (Figura 7). La misma se encuentra en pésimo estado de conservación, problemática que se debe al destechado de la vivienda, quedando los muros de adobe expuestos a la intemperie, sin la protección superior adecuada para impedir el ingreso de agua de lluvia al interior del muro; las paredes internas, también construidas en adobe, material que se disgrega fácilmente a la intemperie, que colaboraban unas con otras en la estructuración de la vivienda, perdieron fuerza y se desplomaron.

Figura 7. Situación actual de la vivienda.

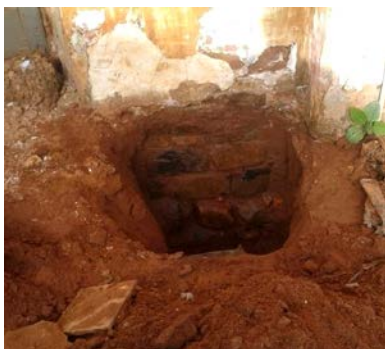
Figura 9. Cimentación de piedra bruta colocada que soporta el muro de la fachada.

En su forma genérica, la fachada que aún se conserva, podría sintetizarse en un plano rectangular. La misma contiene una composición equilibrada y simétrica, dada por la repetición de elementos, que marcan el ritmo de la misma. En toda la fachada, se ven pilastras adosadas al muro, con capiteles también de escasa ornamentación. La misma es un muro auto-portante. La cimentación de la misma es de piedra bruta colocada (Figura 9), de unos 90 cm de ancho por 80 cm de profundidad.

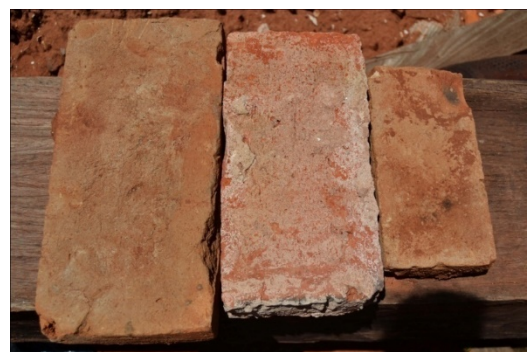
Figura 10. Ladrillos encontrados en el sitio. El primero de la izquierda, de mayor tamaño, es un adobe. El que se observa en el medio es un ladrillo cerámico, caracterizado por su mayor tamaño en comparación al actual ladrillo artesanal, que aparece a la derecha de la foto.

La pared de la fachada está construida por una combinación de ladrillos cerámicos y otros del tipo adobe³ (Figura 10), y tiene un espesor de 60 centímetros de ancho, con revoque hecho con cal y arena y pintada. No se encontraron refuerzos dentro de la pared de adobe caída, que contribuyan a la estabilidad del muro.

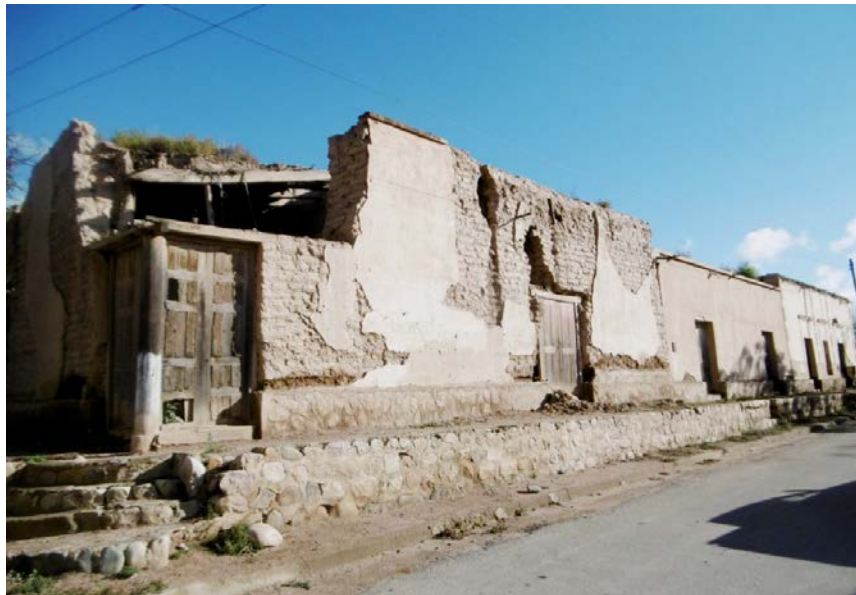
Las filtraciones de agua de la cubierta han dañado en dos lugares el muro sobre la calle que corre de sur a norte, como así también un sector de muro que da al patio interior. Se reconstruirán esos sectores, y se cambiarán todas las cubiertas (Figura 6).

Figura 6. Casa Salcedo, Bajo Carrizal, Famatina

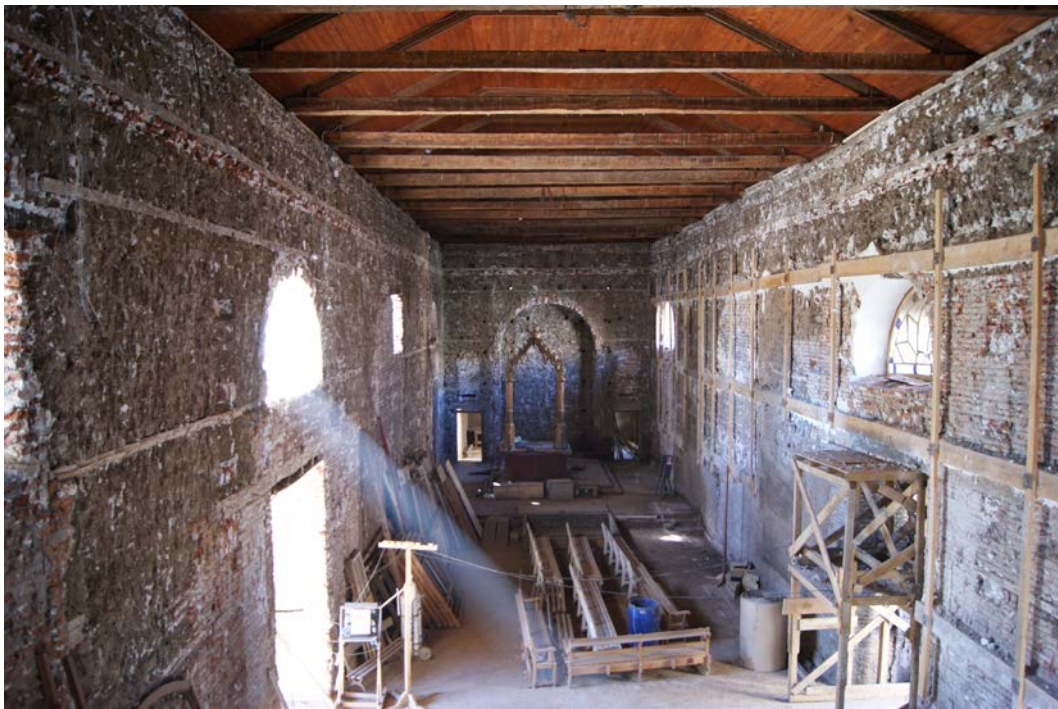
Figura 1: Vista interior de la nave iglesia liberada de los estucos, se aprecian las diferentes materialidades y llaves de madera de refuerzos

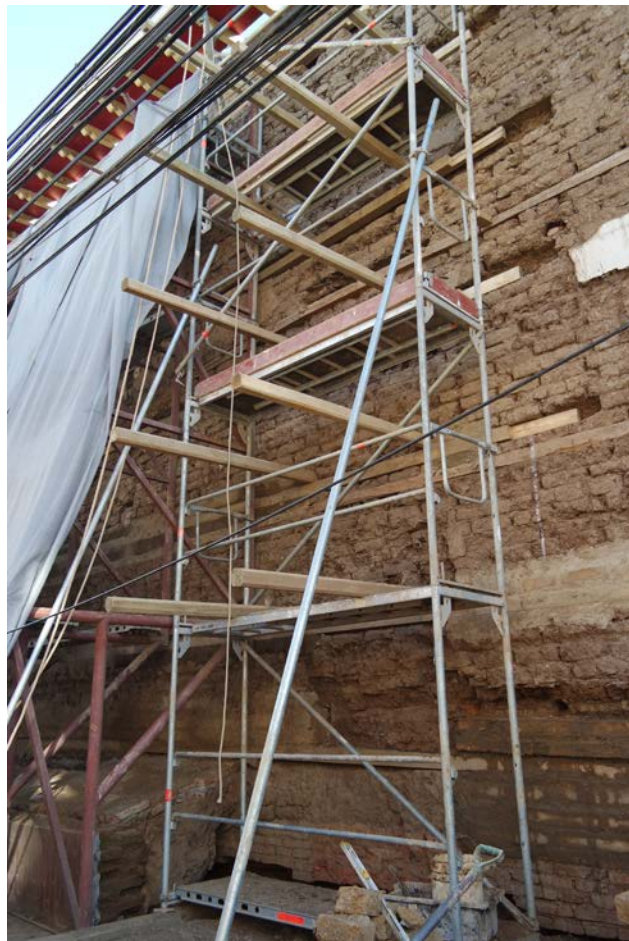
Figura 2: Vista exterior de la reconstrucción de los contrafuertes del muro sur con llaves de madera de pino 4x4” de pino impregnado

La zona socavada fue liberada del apuntalamiento y reconstruida en tres sectores, tarea facilitada por la estructura de madera del muro, que permitió instalar puntales sin que la zona superior del mismo fuera afectada.

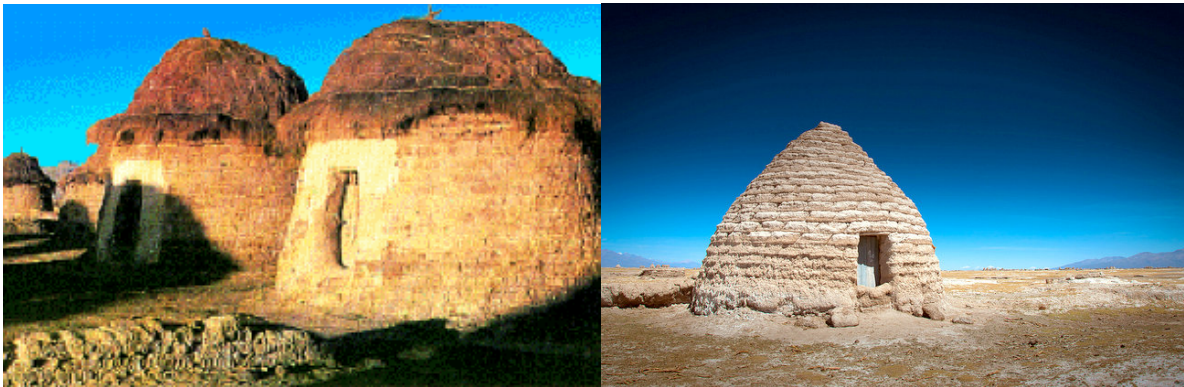
Figura 2 – Viviendas UruChipaya: a) vivienda "urbana" (*wallichikoya*); b) vivienda "rural" (*phutucus*).
Fuente: www.mapio.net

La respuesta arquitectónica de este pueblo a las condiciones climáticas y de adaptabilidad a las condiciones extremas en las que se desenvuelve se manifiesta en dos tipos de construcciones: *el wallichikoya* (vivienda urbana) y el *phutucu* (vivienda rural) (figura 2).

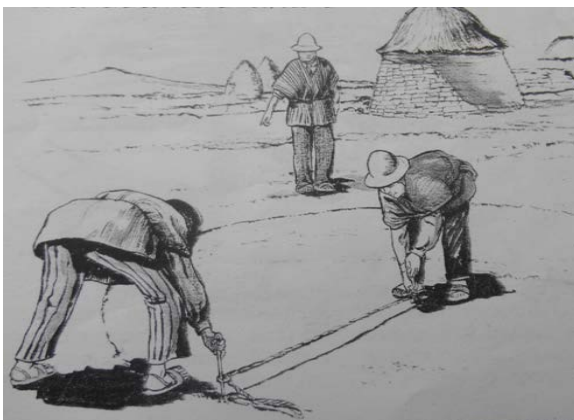
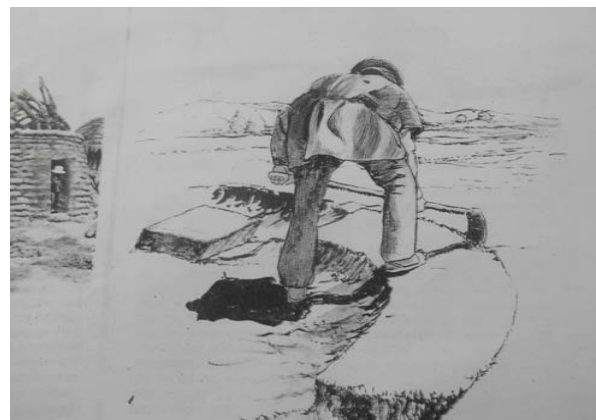
Figura 3—Se traza inicialmente un círculo de aproximadamente 2,40 m de radio externo

Para la construcción de la vivienda misma de uso múltiple se siguen los pasos presentados en las figuras 3 a 11.

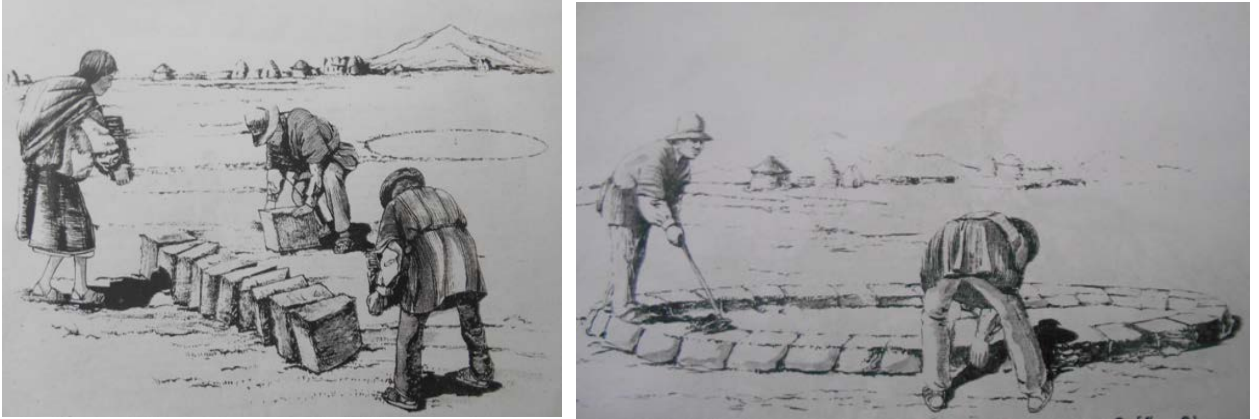
Figura 4– Seguidamente se crea una plataforma de 0,30 m de alto para evitar el ingreso de agua a la vivienda

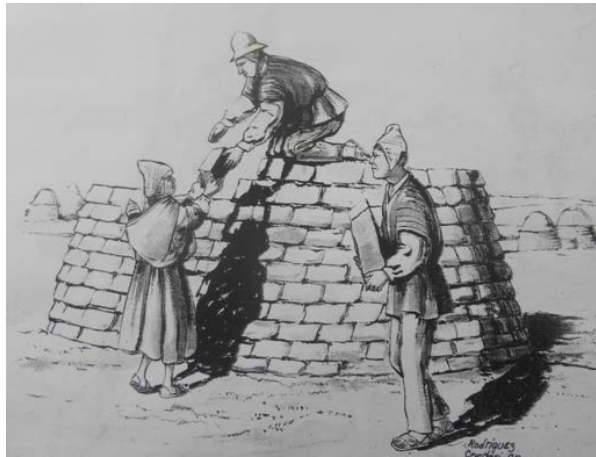
Figura 5– Se van colocando los tepes con el pasto hacia abajo y las raíces hacia arriba, para conseguir una buena adherencia. Esta vivienda no posee cimientos

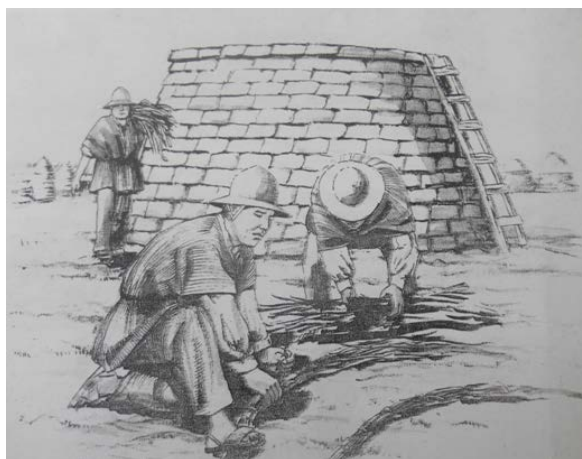
Figura 6– Al llegar a una altura de 1,20 m del nivel de la plataforma, se coloca un dintel de madera de cactus, para cerrar el espacio que albergara la puerta

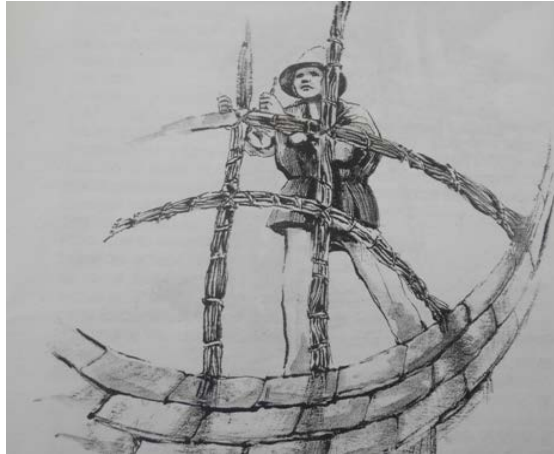
Figura 7– El último anillo formado por los tepes llega a una altura de 2,20 m. Este aro está formado por tepes de mayor grosor (0,45 m) ya que debe resistir el peso de la cúpula

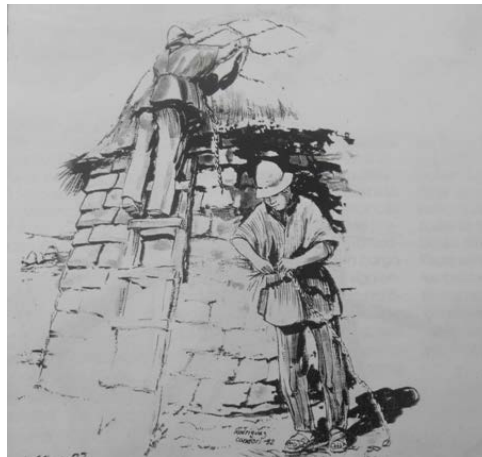
Figura 10 – Los arcos se cubren con una lámina circular de arcilla y paja llamada wara, para ponerla se corta en piezas trapezoidales

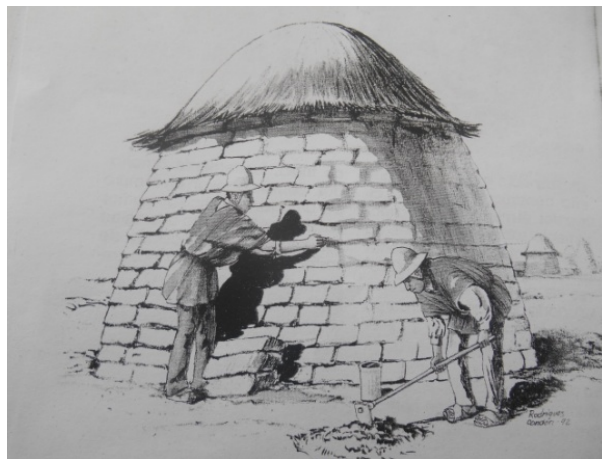
Figura 11 – Finalmente se coloca la paja brava encima de la wara, a su vez la paja se sujeta con una chipa red trenzada, para finalmente estucarse por dentro

Las herramientas que se utilizan son: azadón (para el corte de los tepes), pala, estaca, cuerda y escalera.

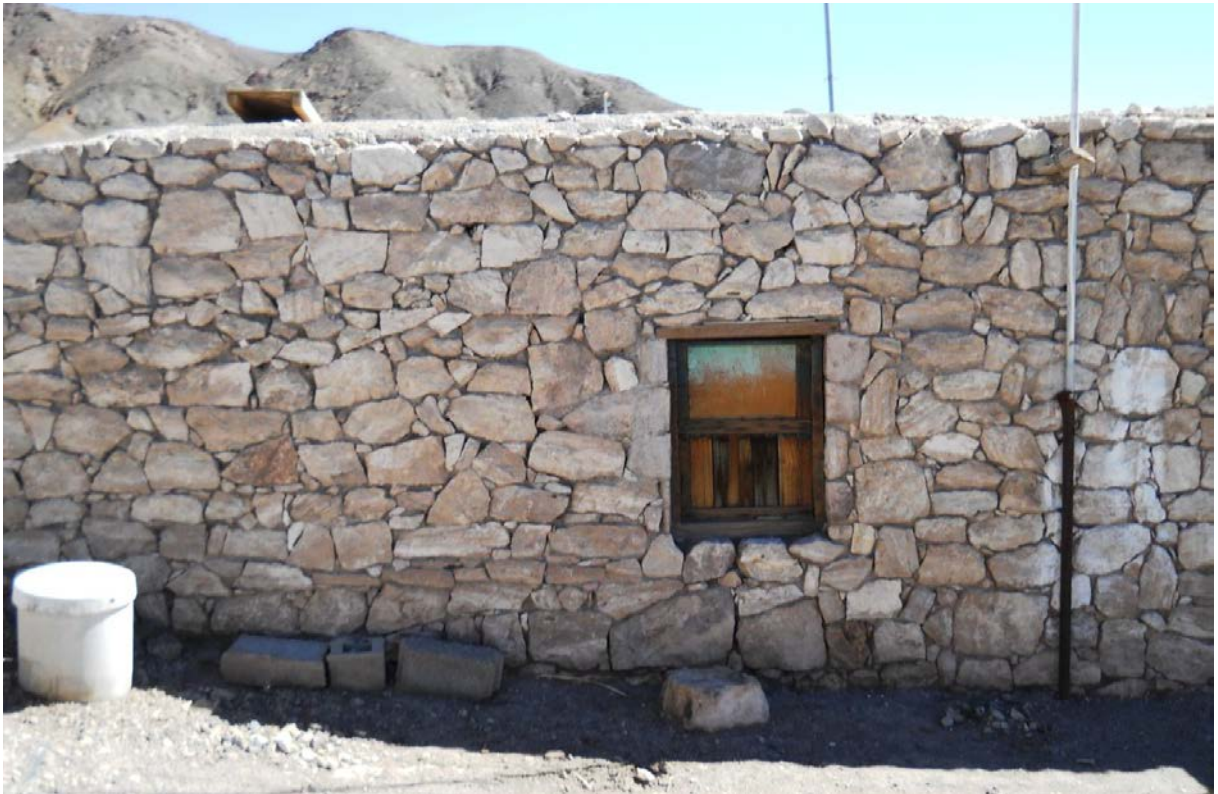
Figura 5. Mampostería de piedra, localidad de Peine

Si se da una mirada a la arquitectura de los pueblos altiplánicos (Aymaras y Quechuas) en el norte de Chile (Figuras 4 y 5), se reconoce rápidamente las características descritas en el párrafo anterior y que han perdurado en el tiempo hasta la actualidad con un mínimo de alteraciones, principalmente en su materialidad debido a que los poblados están dispersos en un gran territorio y lejos de las grandes ciudades. Las transformaciones propias de la modernidad no han llegado con tanta fuerza, manteniendo vigente y evidente la influencia Inca.

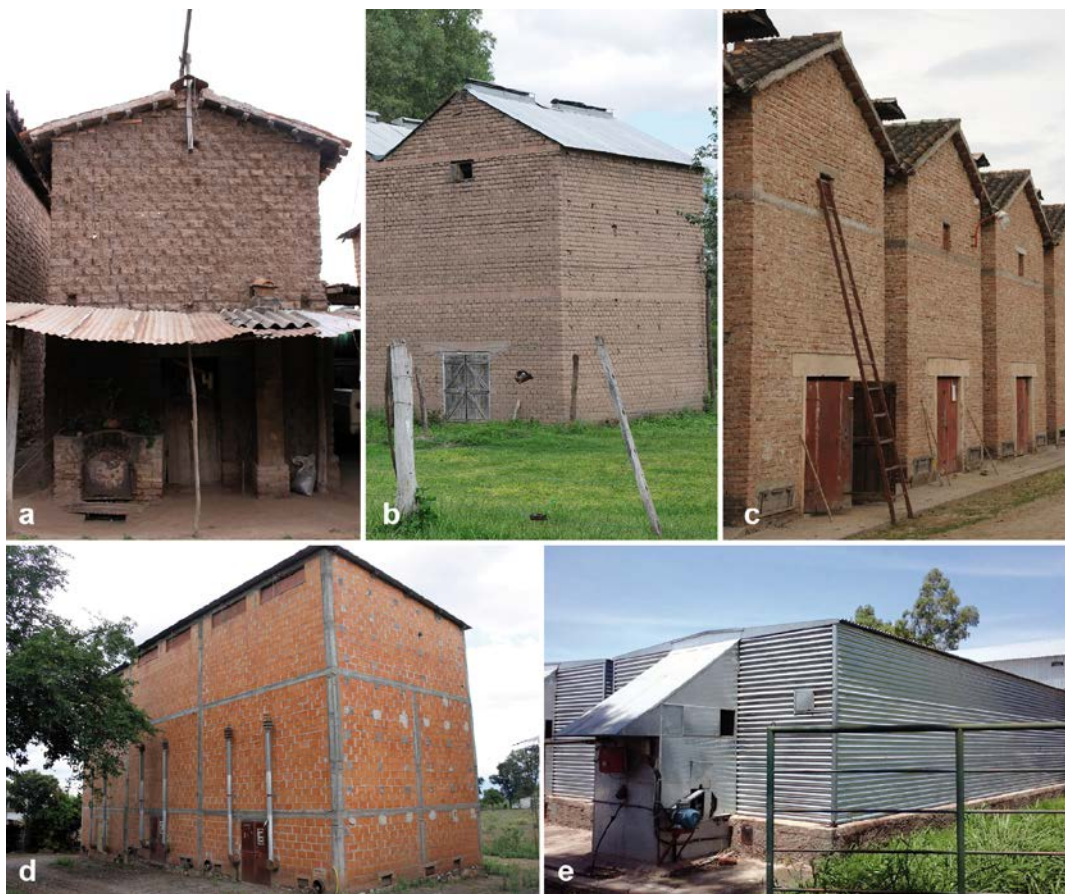
Figura 1. Tipos de estufas: a) Convencional de mampostería de adobe sin refuerzos; b) Convencional de mampostería de adobe con refuerzos; c) Convencional de mampostería de ladrillo cerámico macizo; d) Convencional de mampostería de ladrillo cerámico hueco; e) *Bulk curing*. Fuente: Elaboración propia

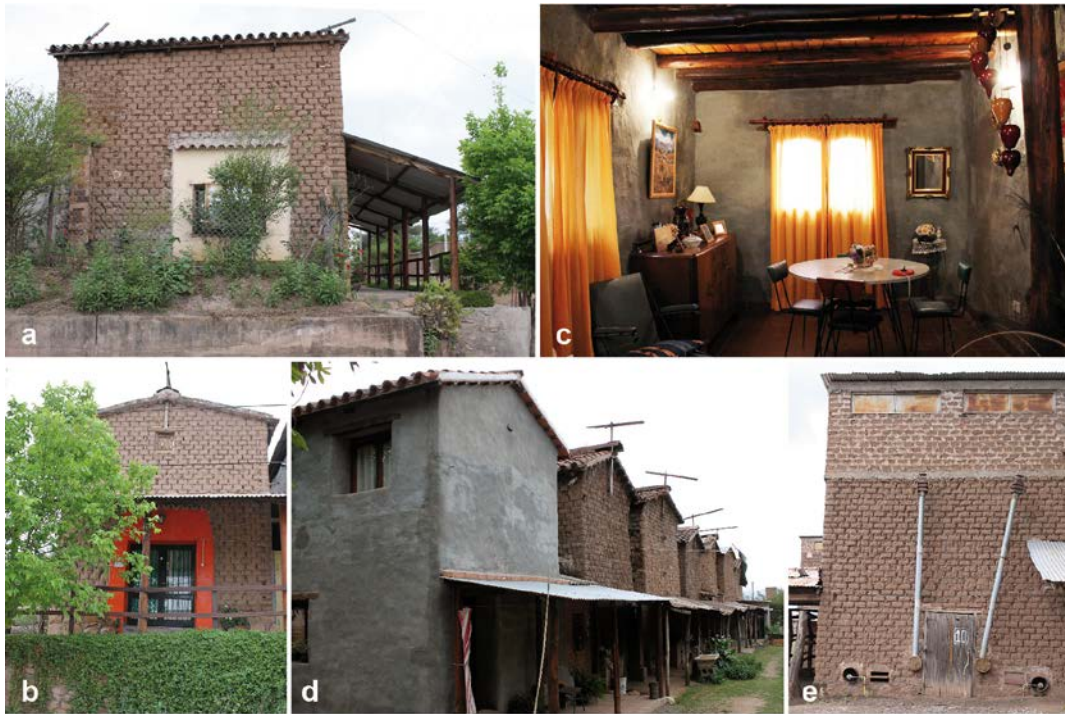
Figura 2. Intervenciones en estufas: a y b) 2º intervención en estufas en Finca “El Cañaveral Los Los”, c y d) 1º intervención, e) Adaptaciones realizadas en la finca de Enrique Rodríguez. Fuente: elaboración propia.

Las estufas del conjunto “El Cañaveral Los Los” forman parte de la finca de la familia Visich y constituyeron un emprendimiento familiar que, en la actualidad, se encuentra fuera de servicio (Figuras 2a a 2d). El emprendimiento involucró a dos generaciones, manteniéndose sus instalaciones en funcionamientos hasta un tiempo reciente, razón por la cual las estufas conservan su morfología original y presentan un buen estado de preservación. El predio aloja, además de las instalaciones agroindustriales, la casa de la familia, una vivienda de superficie que resultaba acotada para el grupo familiar extenso. La necesidad de crecimiento de la vivienda sumado a la situación de obsolescencia de las estufas motivó la reutilización de las instalaciones agroindustriales en desuso. Esta acción estuvo orientada, por un lado, a mejorar sus condiciones de habitabilidad de la familia y, por otro lado, a generar un nuevo espacio que posibilitara iniciar una actividad económica alternativa.

El segundo caso corresponde a las instalaciones de Enrique Rodríguez (Figura 2e). Este productor posee un conjunto de 10 estufas convencionales aún en funcionamiento sólo destinadas para alquiler a otros productores. En este caso, se verificaron las principales innovaciones aplicadas a las estufas para mejorar del funcionamiento. El tercer caso es un conjunto en estado de ruina que se encuentra dentro del sector urbano de Chicoana y que permitió observar algunos tipos de deterioros específicos.

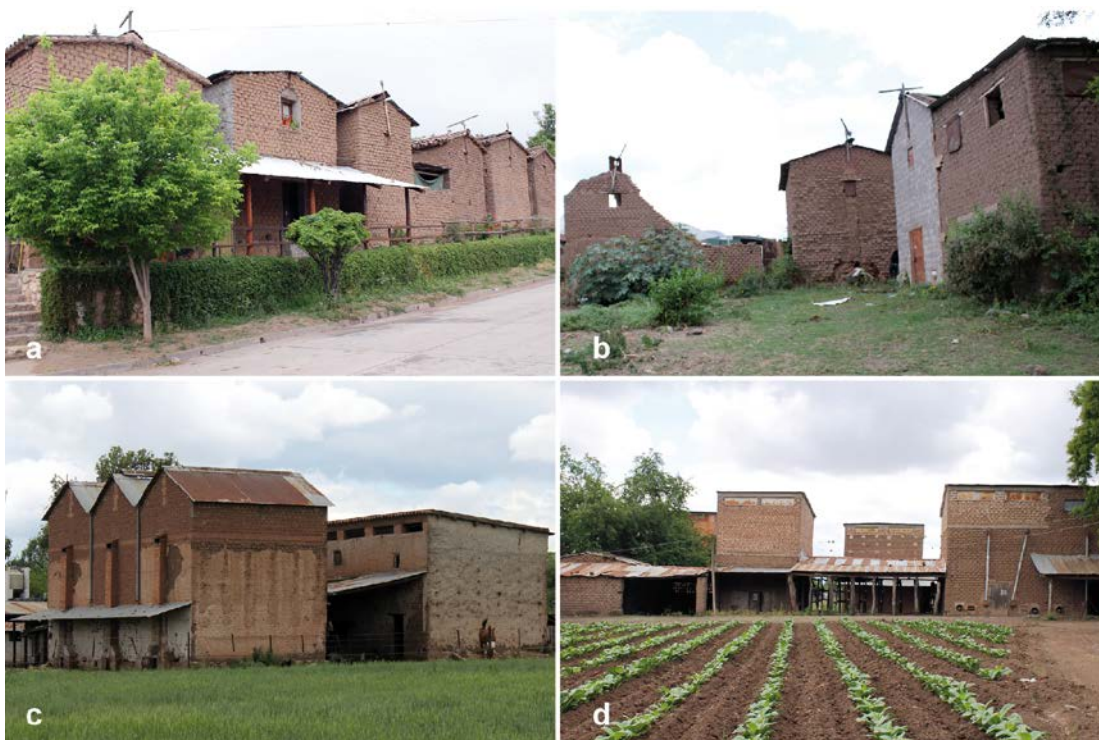
Figura 5: a) ejemplos de organización alineada; (b) organización dispersa; (c y d) organización mixta.
Fuente: Elaboración propia.

La organización alineada se basa en la disposición del conjunto de estufas en batería. Es decir, yuxtapuestas entre sí, o separadas por un espacio mínimo, y conectadas por una circulación techada (que protege el sector de hornallas) o por el espacio para encañado siguiendo, en ambos casos, el eje de organización. En la organización dispersa, por su parte, las edificaciones se distribuyen en función de las capacidades de producción requeridas y del espacio disponible, resultando aleatoria su disposición sin presentar alineaciones claras. La organización mixta se basa en la combinación de las anteriores. La

disposición de las estufas considera conjuntos de pequeñas baterías que están dispersas dentro del mismo conjunto.

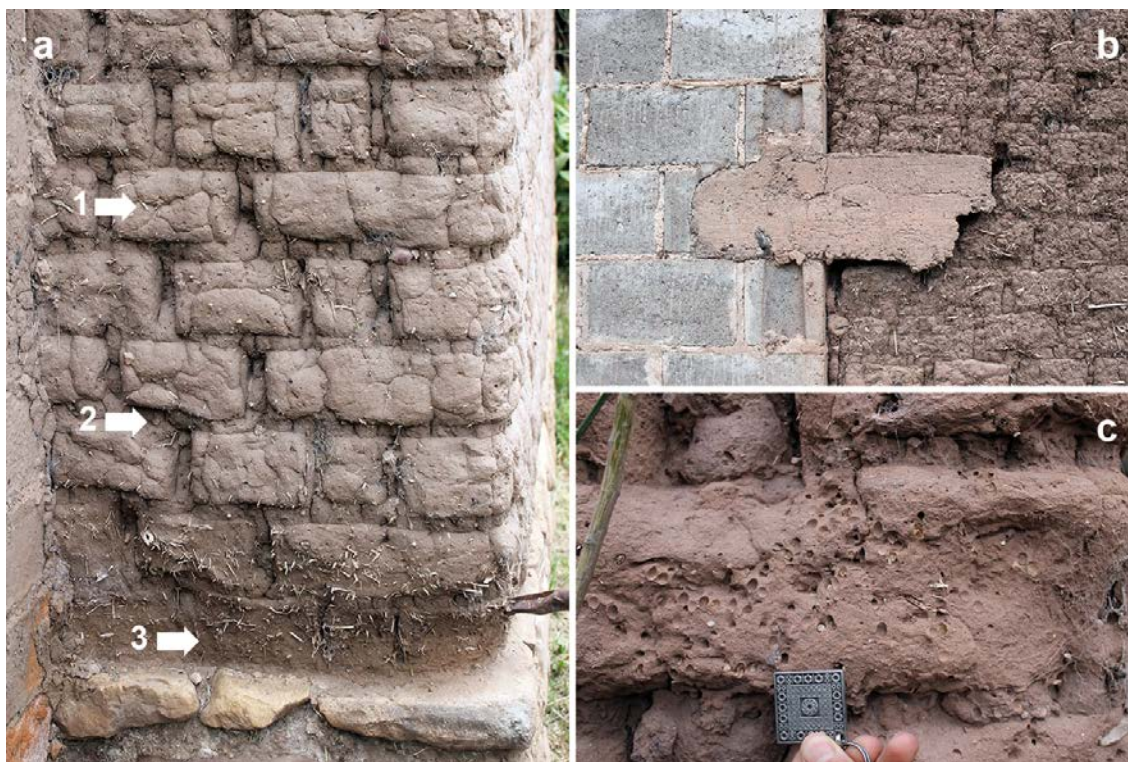
Figura 6. Deterioros observados: a). 1. Cuarteado, 2. Merma de relleno en junta, 3. Pulverización; b) Incompatibilidad estructural; c) Biodeterioro

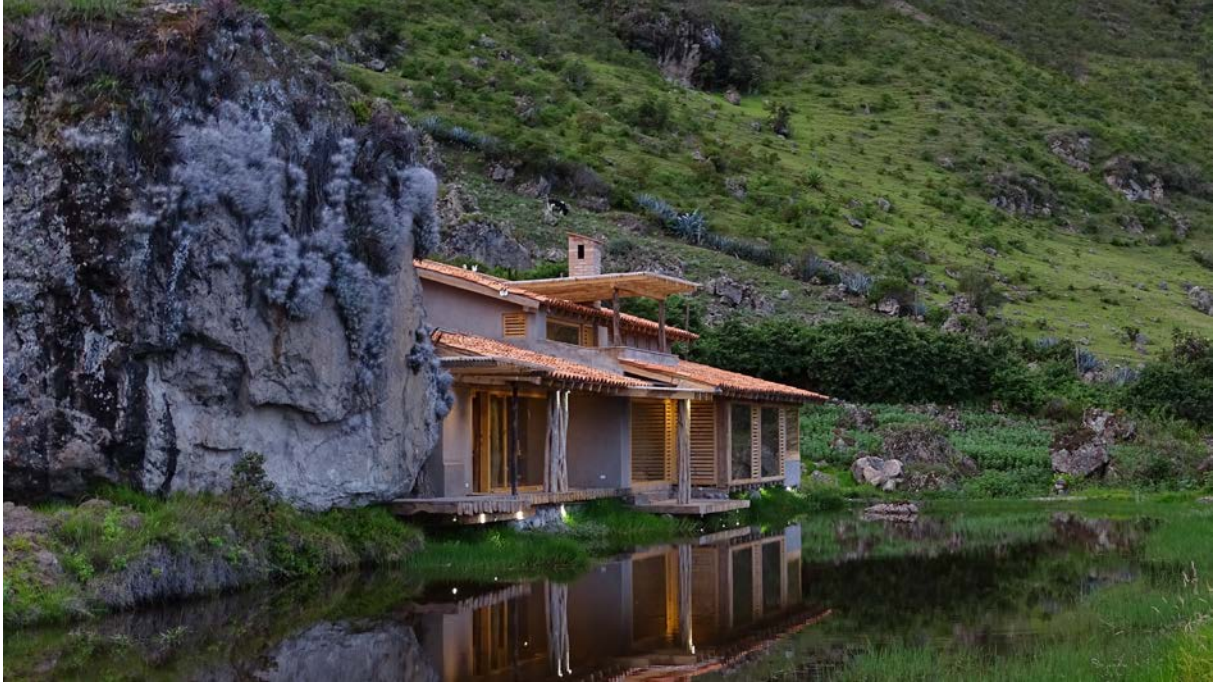
Figura 3. La Casa de las Rocas y su entorno

2.- Implantarse adecuadamente. El hábitat saca provecho de las características bioclimáticas del sitio: La orientación de las grandes ventanas están dispuestas de tal forma que tanto en las primeras horas de la mañana y el medio día, la casa tenga la mayor captación de sol (luz y calor) en su interior. La casa está muy abierta hacia el este y recibe una intensa insolación durante por lo menos 8 o 10 horas diarias, con lo que la casa genera climatización pasiva manteniendo temperaturas promedio de 20 grados centígrados, mínimas en 18 y máximas en 22, sin uso de fuentes extras de calor. El viento regularmente no es un problema. De todas maneras la forma de cuenca del sitio hace de los ambientes externos, lugares apacibles y confortables.

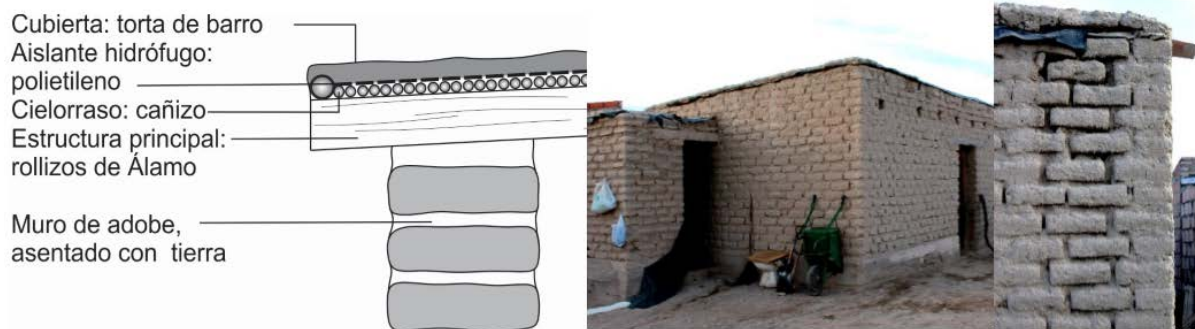
Figura 2 - Vivienda habitada en Los Zazos

En éste grupo, la cubierta está resuelta con una capa superior de 5 cm de espesor de tierra mezclada con paja, debajo de ella se ubica una lámina de polietileno, con el fin de aislar hidrófugamente el interior del local y evitar que el barro se cuele entre los elementos del cielorraso. La estructura principal que apoya directamente sobre el muro de adobe, está formada por un envigado de varas o rollizos de madera de álamo, de un diámetro de 15 cm a 20 cm, una longitud de 4,00 m, y una separación de 0,60 m a 0,70 m. El cielorraso está constituido por un entramado de cañas tipo castilla o huecas, de un diámetro de aproximadamente de 2,5 cm, atadas entre sí con alambre galvanizado (figura 2).

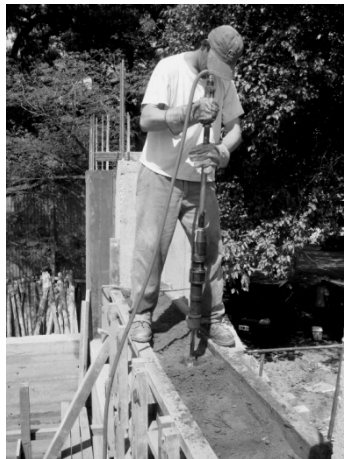
Figura 2 – Muro monolítico - tapial

El sistema monolítico de tapial estabilizado se diferencia de los sistemas tradicionales de mampostería por no requerir componentes básicos para su alzado. La técnica consiste en la incorporación de mezcla de tierra y cemento en moldes (tapialeras), la que mediante la compactación por apisonado manual o mecánico de sucesivas capas (tongadas), da cuerpo al elemento constructivo muro (Latina et al, 2006).

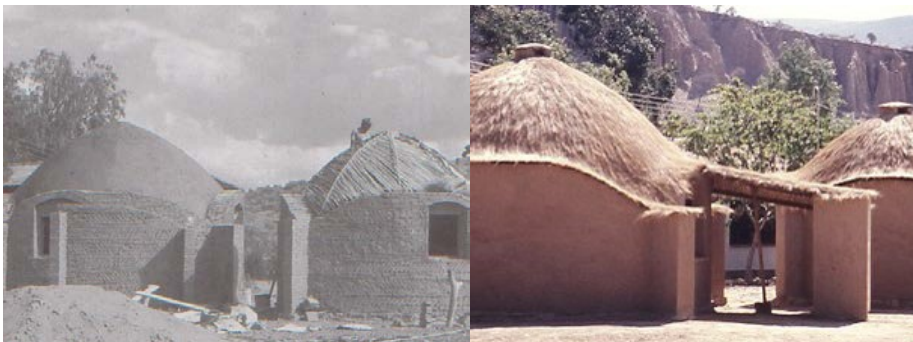
Figura 1. Viviendas sismoresistentes, Aiquile, Bolivia (Crédito: Proyecto AHSA, 1998)

El principio del diseño, fue construir paredes curvas, que aseguren que en caso de sismo, los muros se desplomen hacia afuera; éstos son ejecutados en hiladas inversas a 45° con el fin de absorber las presiones laterales. Complementariamente se ejecuta un sistema estructural metálico que sustenta la cubierta, la que es recubierta con caña hueca bajo la inspiración de las construcciones tradicionales de los valles bolivianos.

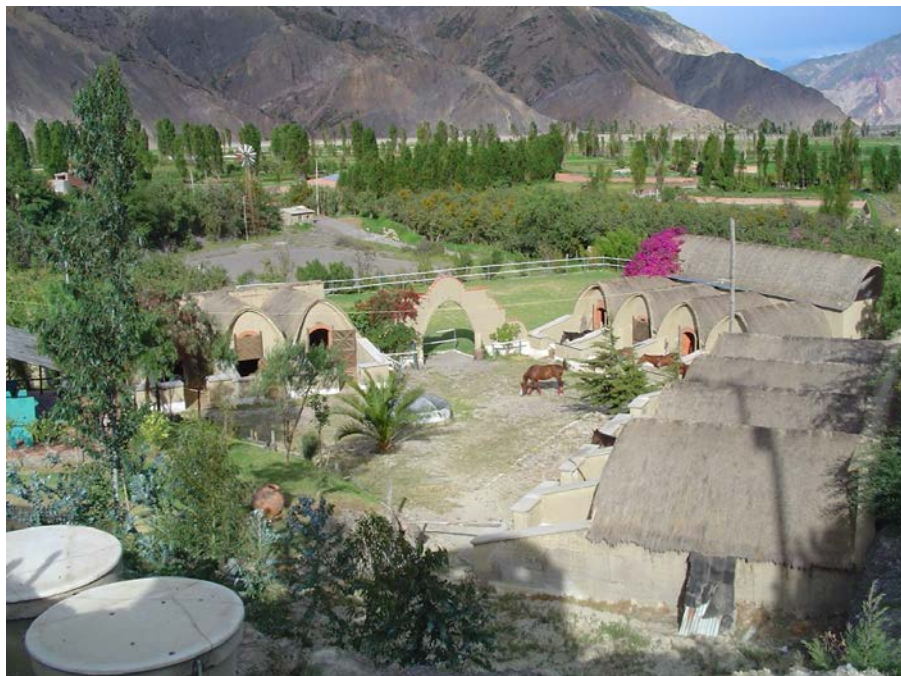
Figura 4. Club hípico Mallasa, Huayhuasi, Bolivia (Crédito:Gustavo Medeiros Anaya,1997)

Ejecutada con la técnica Lak´a Uta, que utiliza bóvedas catenarias de adobitos sobre muros de tapial y cubiertas revestidas con paja; complementada con putucus en cúpulas íntegramente de adobe. Es importante destacar que en 5 meses se construyó 1.200 m², incluyendo la elaboración de adobes y adobitos.
