16^o SIACOT
ASUNCIÓN
2016

16º SEMINARIO IBEROAMERICANO DE ARQUITECTURA Y CONSTRUCCIÓN CON TIERRA

TIERRA Y AGUA, SELVA Y CIUDAD

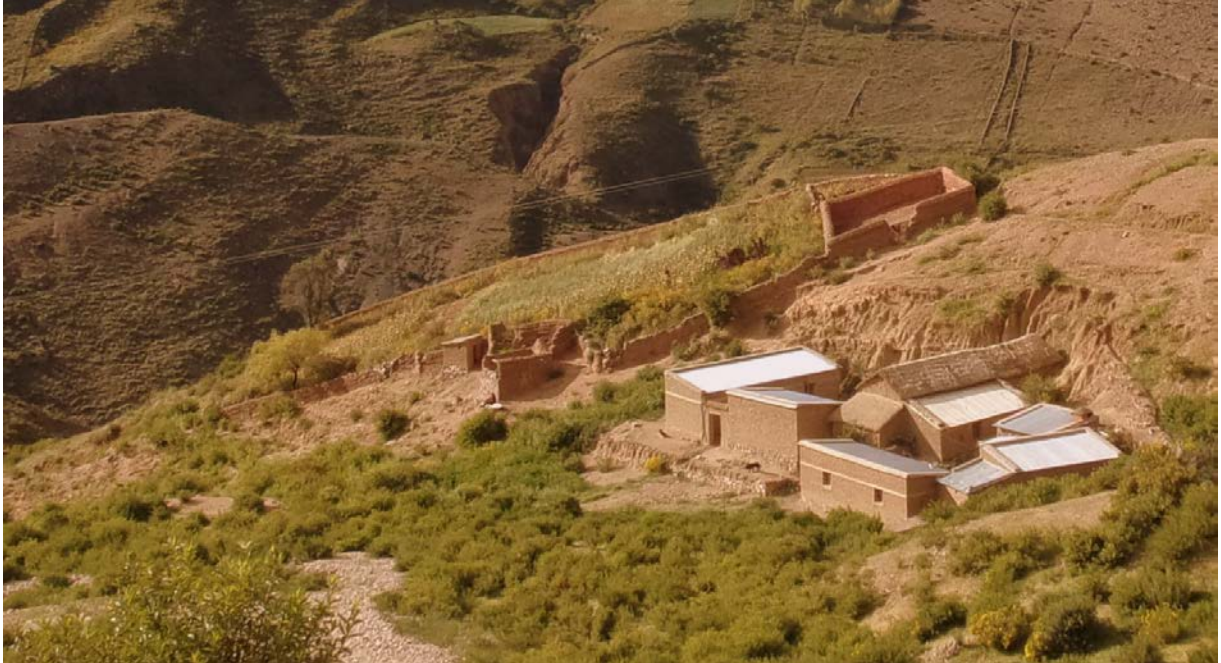
Figura 4. Vivienda de adobe y el uso de la técnica del tapial en las delimitaciones.

Para que el tapial resista a las inclemencias del tiempo, debido a que este muro se encuentra totalmente a la intemperie; existen varias maneras de resguardo: se usan piedras entre hilada eh hilada, o una hilada de piedra y tierra como terminación, para que el agua no erosione de manera rápida la primera capa que tiene este; otra manera de proteger el muro es poner como terminación plantas enteras de paja cortada, apretada con piedras, lajas o adobes. Y algunos métodos de seguridad es incrustar plantas de espinas, para que los animales o personas no crucen estos muros.

Por lo general antes de realizar el tapial propiamente dicho, se hace un cimiento corrido de piedra, de 50 cm de altura aproximadamente, este cimiento tiene juntas también de tierra. Y por lo tanto es una manera de protección en la base del mismo. Aumentando los años de durabilidad del cerco. En la figura 4, se puede observar un caso típico de una casa, en donde usa la técnica del tapial para cercar el potrero de siembra y para realizar el corran de los animales que posee.

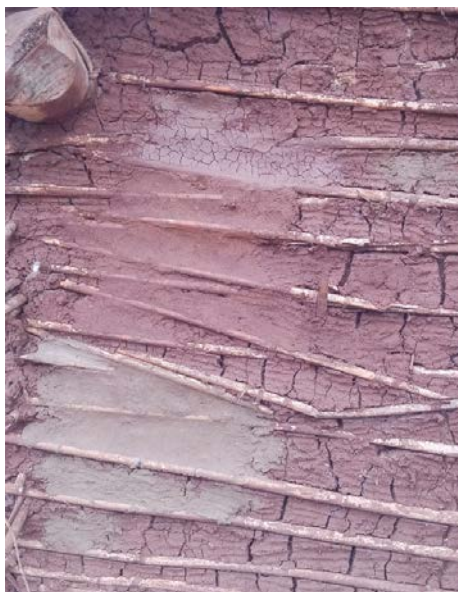
Figura 4. Prueba de revoques de tres tipos sobre Opy, junio 2016.

Se realizó también un ejercicio de revoque sobre la pared posterior del *Opy*² con tres tipos de mezcla: a) tierra sola, b) tierra con arena, y c) arcilla con arena, en el que se verificó rápidamente las diferencias entre un revoque de tierra sola que se raja rápidamente y que es el que suelen realizar en sus construcciones tradicionales, y la firmeza de los revoques con agregados de arena. Participaron de esta actividad niños de la comunidad que estaban muy entusiasmados, generando un espacio de encuentro y aprendizaje mutuo. También se llevó adelante la proyección de los documentales “Uma casa, uma vida” y “Traços de terra” que muestran la experiencia de un proyecto llevado adelante por el equipo de TIBA³ y dos comunidades indígenas xavantes en Mato Grosso do Sul, Brasil, y una posterior discusión sobre algunos aspectos relevantes planteados en ambos documentales relacionadas con cuestiones similares al proyecto con la Comunidad de Chafariz.

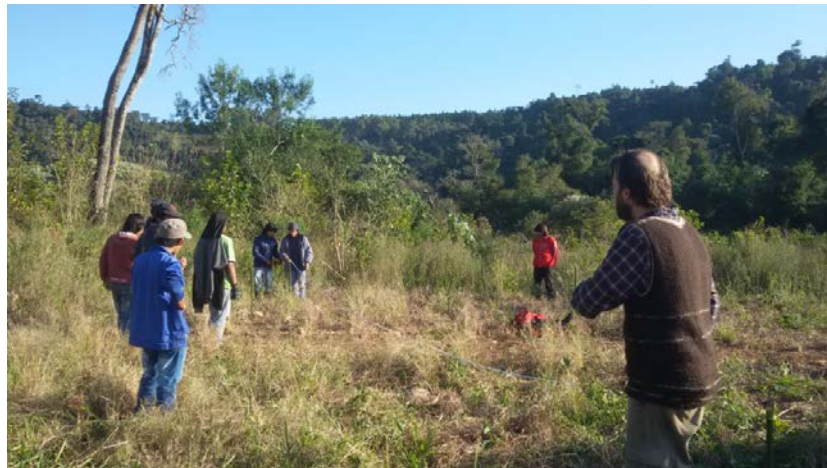
Figura 5. Planteo sobre el terreno del espacio comunitario a construir, junio 2016.

Los integrantes de la comunidad plantearon que en reuniones familiares previas definieron que querían realizar la construcción de un espacio colectivo de reunión, en el cual puedan llevar adelante diversas actividades resguardados de las condiciones climáticas y la necesidad de un espacio cerrado para guardar documentación importante de la comunidad y de las familias. Luego de trabajar en varias reuniones el diseño, el tamaño, las técnicas y materiales a utilizar se recorrió el lugar donde se va a llevar adelante esta construcción y se realizó un planteo sobre el terreno de las dimensiones del mismo y de su orientación.

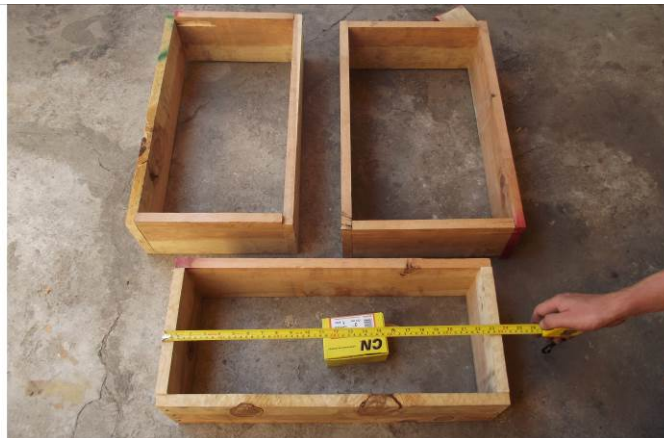
Figura 2. Adoberas sin asas hechas con madera de pino radiata.

Con los datos referentes a las adoberas se armaron tres moldes con tablón de madera de pino radiata (*Pinus radiata*), la elección de esta especie no tuvo ningún motivo en especial ya que los entrevistados mencionaron que se podía utilizar cualquiera tipo de madera. Las medias de los moldes fueron las siguientes: 53 cm x 23 cm x 14,5 cm; 54 cm x 29 cm x 14,5 cm; y 56 cm x 23 cm x 14,5 cm. Es necesario mencionar que la altura constante de 14,5 cm corresponde a las medidas originales del tablón (figura 2). El armado se hizo con clavos de 7,62 cm para madera, en las primeras muestras de adobe se ocuparon tal cual las adoberas, posteriormente se le agregaron asas y se lijaron en su interior para que el material se pudiera desmoldar con mayor facilidad.

Como se mencionó, las medidas de las adoberas corresponden a las dimensiones de los adobes registrados en dos casas, el tamaño de más de 50 cm de largo según los habitantes es diagnóstico para las construcciones más antiguas, ya que los adobes más recientes miden cerca de 30 cm.

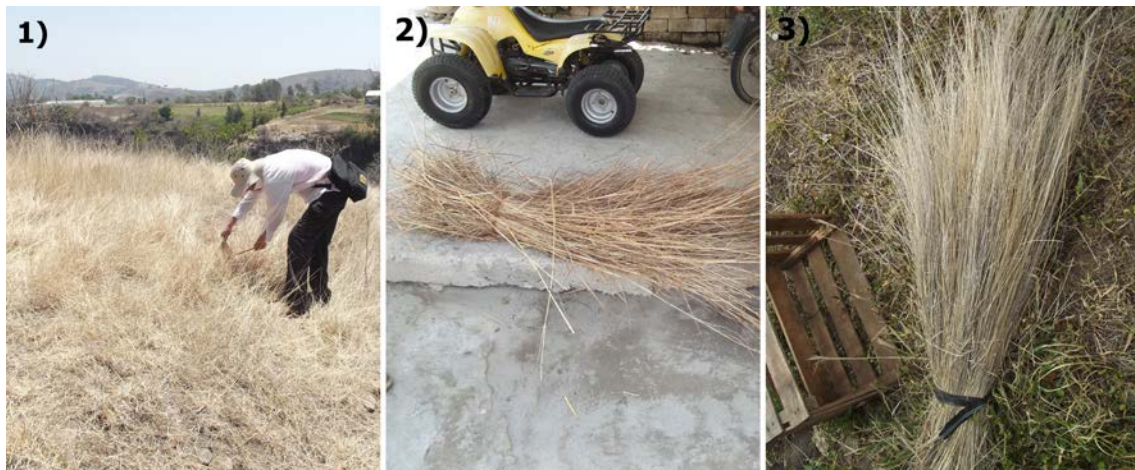
Figura 3. Los tres tipos de pasto utilizado: 1) en las muestras 1, 2, 3 y 6; 2) en la muestra 4; 3) en la muestra 5.

Una vez armadas las adoberas se regresó a la comunidad para la elaboración de los adobes muestra. El primer paso fue recolectar pasto seco de la orilla de la barranca (del lado este de la comunidad), el cual se utilizó para cuatro de las muestras (en las muestras 1, 2, 3 y 6),

también se utilizaron dos pastos más proporcionados por los habitantes donde se realizaron las otras muestras (figura 3).

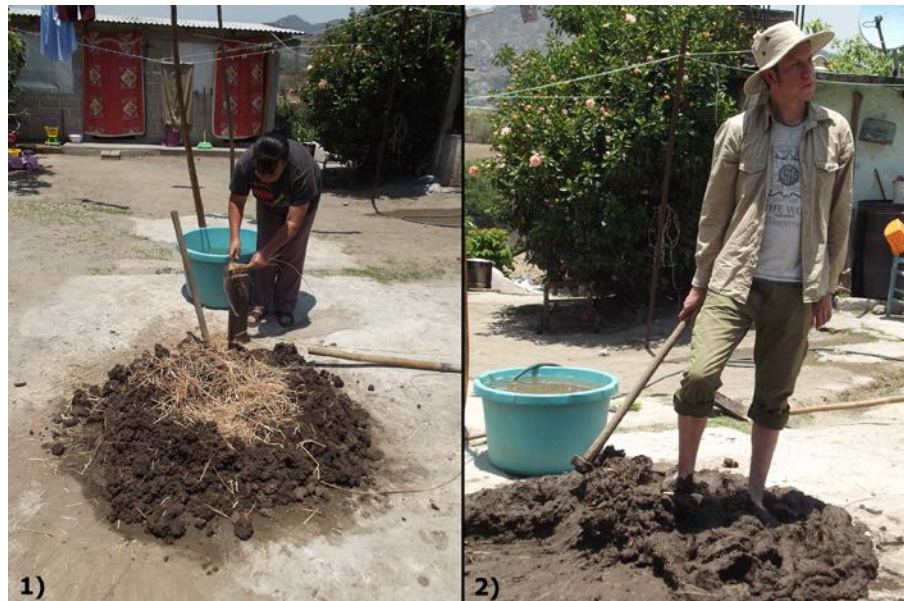
Figura 4. Proceso de elaboración de adobes, concretamente de la muestra 4: 1) preparación de tierra y agregado de pasto seca; 2) revoltura a pie descalzo y azadón.

agregando conforme se avanzaba la mezcla, el agua también se añadió de la misma manera. Las cantidades de pasto y agua fueron arbitrarias ya que las indicaciones de los habitantes están basadas en el conocimiento empírico y no en la sistematización de los procesos que determinen cantidades exactas. Este mismo caso se dio con las otras pruebas, en donde ellos indicaban una cantidad inicial, la cual podría aumentarse durante el proceso.

Con este material se hicieron dos adobes: uno de 54 cm x 29 cm x 14,5 cm y otro de 56 cm x 23 cm x 14,5 cm. El desmolde se realizó cerca de una hora después ya que las adoberas no se habían lijado y el material estaba muy adherido, incluso se usó una cucharilla de albañil para despegar lo más posible. Los habitantes de la vivienda se encargaron de levantar los adobes tres días después de la elaboración.

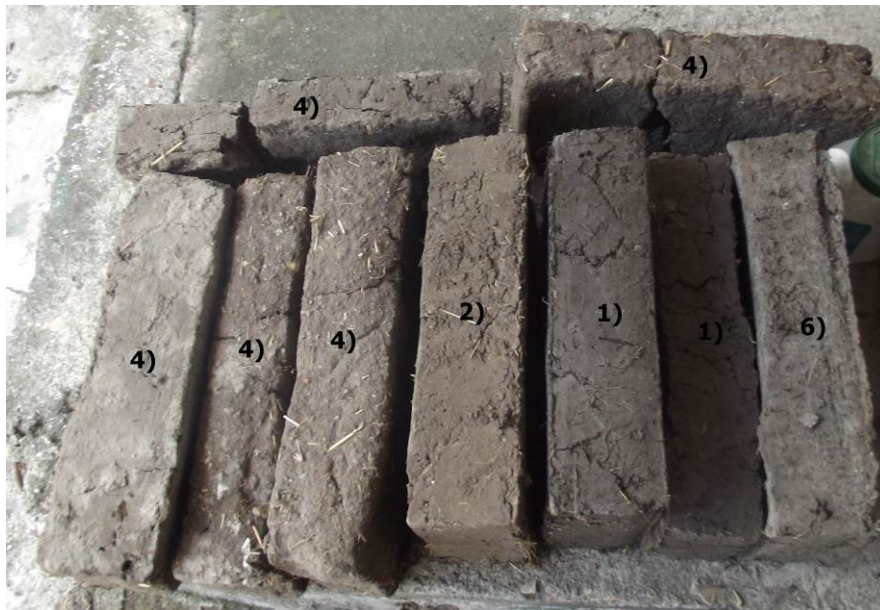
Figura 6. Adobes secos: 1) muestra de arcilla gris; 2) muestra de limo café; 4) muestra de arcilla gris; y 6) muestra arcilla gris. Las muestras 3 y 5 no se habían recolectado en el momento de la foto.

a) La tierra óptima para la elaboración puede ser cualquiera, sin embargo la resistencia dada por este material es variable, en las muestras 1, 4 y 6 se trato de arcilla, los adobes presentaron una mayor cohesión (dependió de la cantidad de pasto agregado), sobre el cuerpo de adobe se marcaron grietas al momento del secado sin llegar a romperlo, sólo dos adobes de la muestra 4 se fragmentaron y el argumento fue la falta de pasto. En el caso de las muestras 2 y 5 de composición limosa el acabado después del secado fue más uniforme, sin grietas importantes. Finalmente en el caso de la muestra 3, el adobe no se fragmentó a pesar de la composición arenosa y textura granulosa, el acabado del adobe después del secado fue muy irregular pero sin grietas (figura 6).

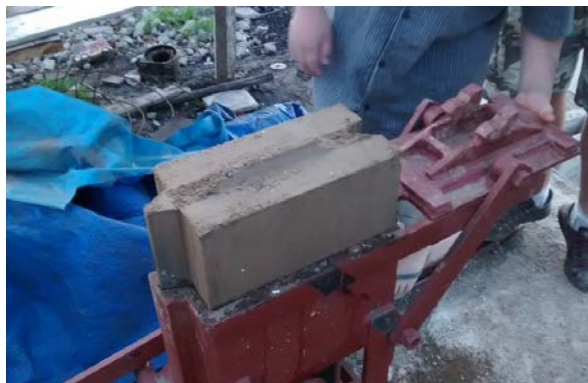
Figura 1. BTC de suelo-cemento intertrabado en el barrio Nuevo Golf, Mar del Plata

En este barrio, en base al método de fabricación del BTC, las restricciones y criterios que emergen del contexto socioeconómico y la red de construcción asociativa existente del Programa “Hábitat y Ciudadanía” de la FAUD/UNMDP, se diseñaron las instalaciones de la planta productora barrial de BTC en tres etapas, considerando un crecimiento progresivo de la planta y una maduración gradual de las relaciones y saberes (figuras 1, 2 y 3).

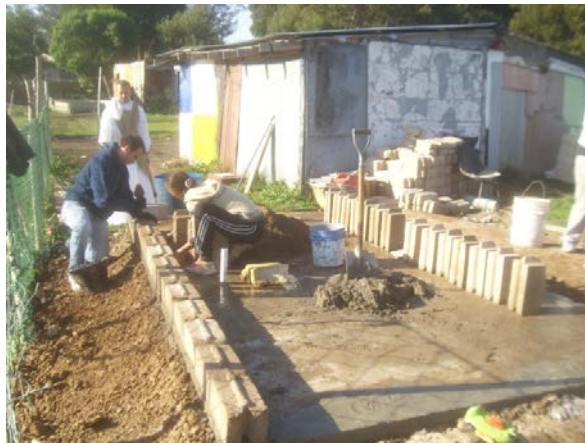
Figura 3. Inicio de la construcción de muros de BTC sobre platea de hormigón.

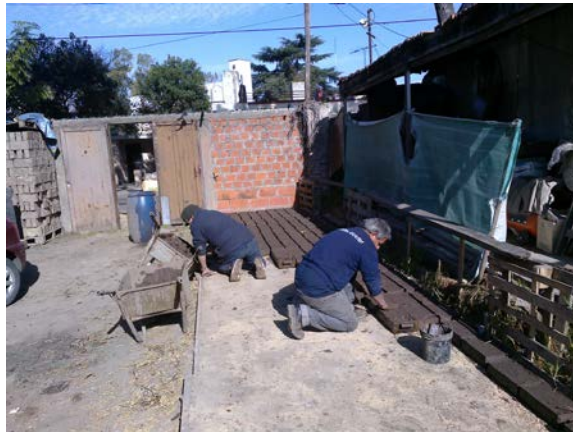
Figura 5. Fabricación con moldes dobles de madera dura sobre piso consolidado de carpeta cementicia

Los adobes tienen 15 cm por 30 cm por 8 cm de espesor y se fabrican con una mezcla de tierra arcillosa, paja de trigo y agua, con agregado de arena cuando la tierra tiende a agrietar demasiado en la contracción de secado. La producción diaria alcanza a unos 380 a 400 adobes en promedio, trabajando cuatro personas durante siete horas, con el material preparado. Una vez secos se apilan en pallets en espera para su carga y retiro.

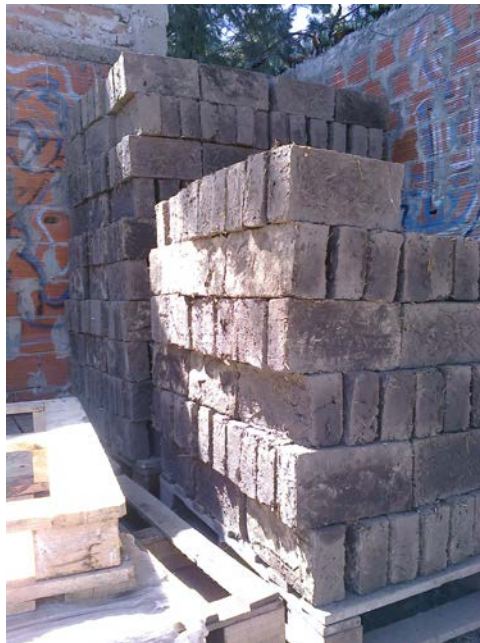
Figura 6. Acopio de los adobes sobre pallets de madera

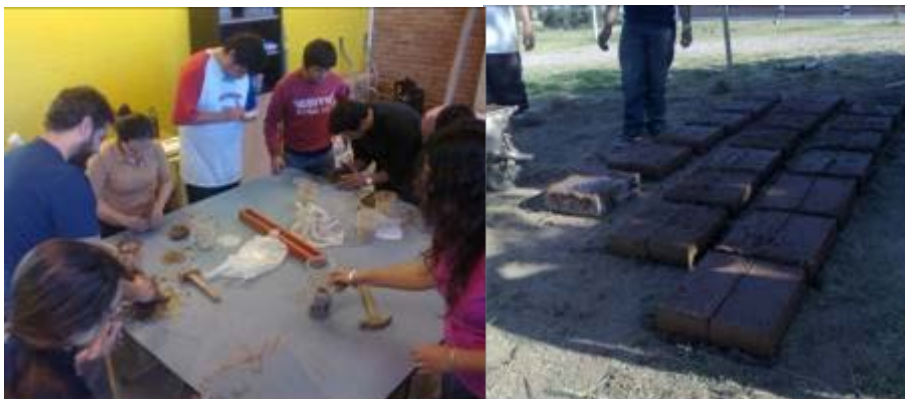
Figura1. Talleres de identificación de suelos y de adobe materia optativa Arquitectura con tierra cruda Escuela de Arquitectura, UNLaR.

- Taller de identificación de suelos: Mediante la realización de distintos test o pruebas, los alumnos aprenden a reconocer las propiedades físicas-mecánicas del material y a seleccionar el suelo más adecuado para cada técnica constructiva (figura 1).
- Taller de adobe: Práctica en la cual los estudiantes adquieren los conocimientos básicos sobre la técnica de producción de adobe en todas sus etapas: preparación de material,

equipos, espacios, preparación de mezclas, fabricación de adobes, secado, acopio y control de calidad (figura 1).

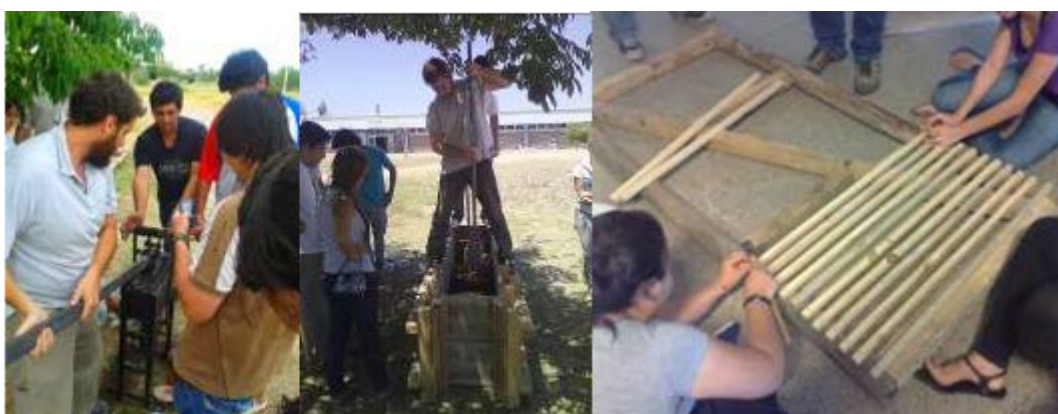
Figura 2. Talleres de BTC, de tierra apisonada y de sistemas mixtos materia optativa Arquitectura con tierra cruda Escuela de Arquitectura UNLaR.

- Taller de bloque de suelo cemento: Tiene el objetivo de impartir los conocimientos básicos sobre la técnica de fabricación de bloques de tierra comprimida (BTC) en todas sus etapas: selección de tierra, proceso de fabricación del bloque, dosificación del estabilizante, curado, control de calidad y ejecución de la albañilería (figura 2).

- Taller de sistemas mixtos: Tiene la finalidad de reconocer los diversos sistemas de técnicas mixtas, identificando las debilidades y fortalezas de cada uno, aproximar a la técnica de relleno y revestimiento con tierra, aprender y elaborar mezclas para los sistemas de relleno y revestimiento con diversos materiales y con diferentes estabilizantes (figura 2).

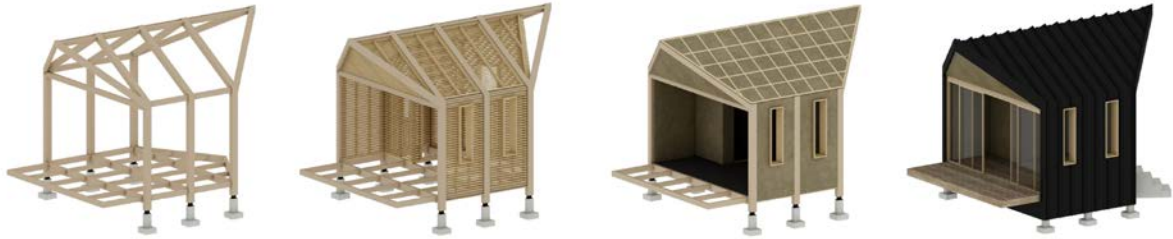
Figura 2: Cabina de guardaparques: esquemas de armado de estructura, osamentas, rellenos y revestimiento exterior, 2014 (Badetto, Larroza, Ocampos)

Las soluciones muchas veces encuentran respuestas que pueden parecer distanciadadas de lo que se presupone de una construcción con tierra. Tal puede ser el caso de la combinación de materiales industrializados y contemporáneos -como revestimientos metálicos o de policarbonato- que coexisten con la tierra. Estas soluciones son propuestas por los estudiantes en forma consciente y justificada, en aquellos casos donde se prioriza proteger los muros exteriores y mantener expuesta la tierra hacia los espacios interiores en un entorno climático como el de Montevideo, expuesto a la combinación de lluvias y fuertes vientos (figura 2).

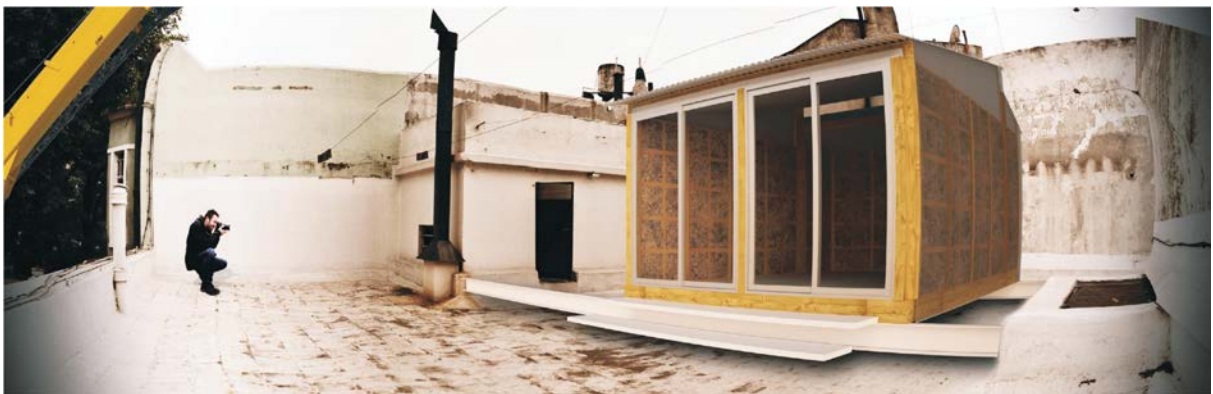
Figura 3: Estudio en azotea, vista perspectiva de montaje, 2014 (Alborés, Dibarboure, García Vairo)

Existen también propuestas de prefabricación de componentes o incluso de forma más audaz, volúmenes completos que son trasladados al sitio de emplazamiento (figura 3). Se considera que este tipo de planteos más allá de necesitar un desarrollo más profundo, estimula y desafía la búsqueda de soluciones innovadoras.

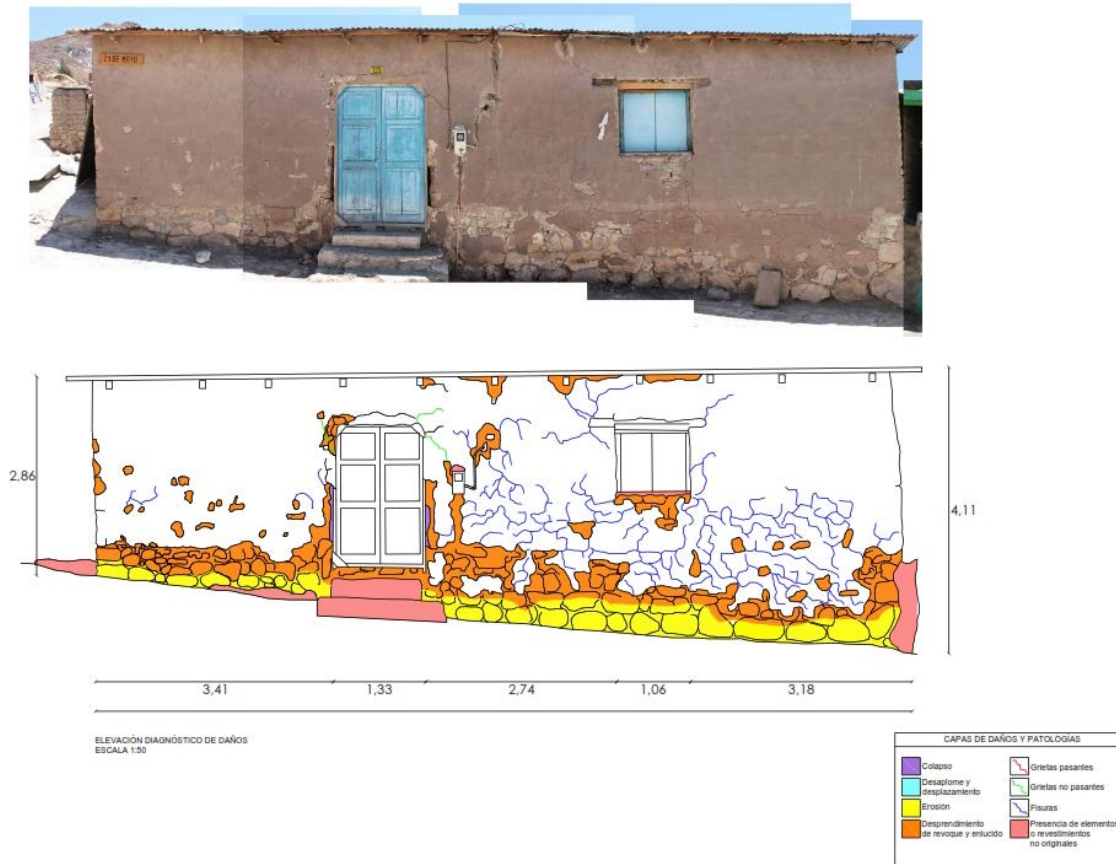
Figura 4. Lámina con diagnóstico de daños previo a la liberación de revocos (Fundación Altiplano)

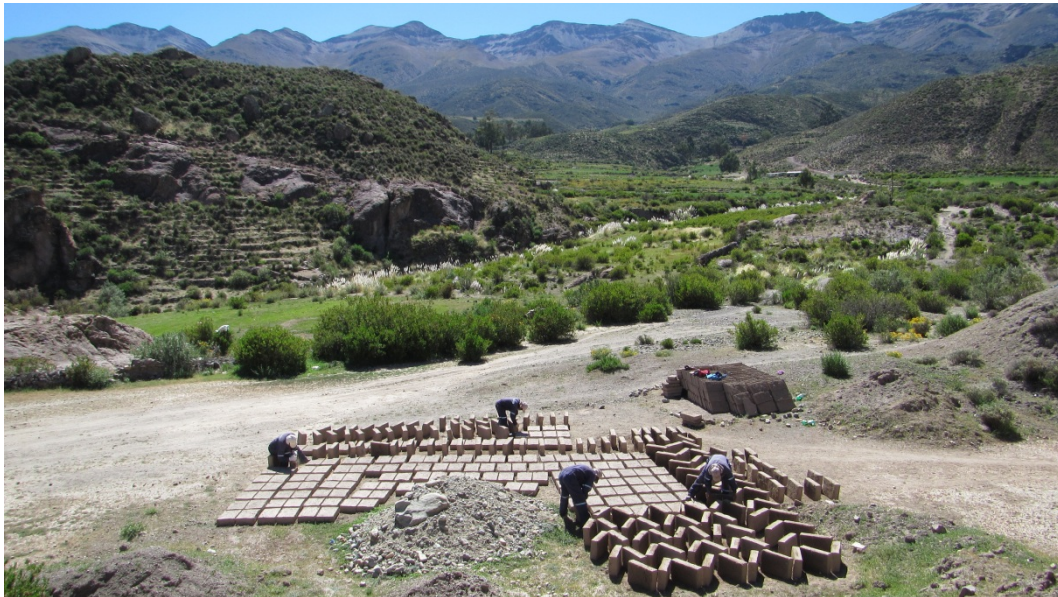
Figura 6. Secado de adobes fabricados

Se contempla la fabricación de aproximadamente 2000 adobes para los trabajos de consolidación y restitución de muros.

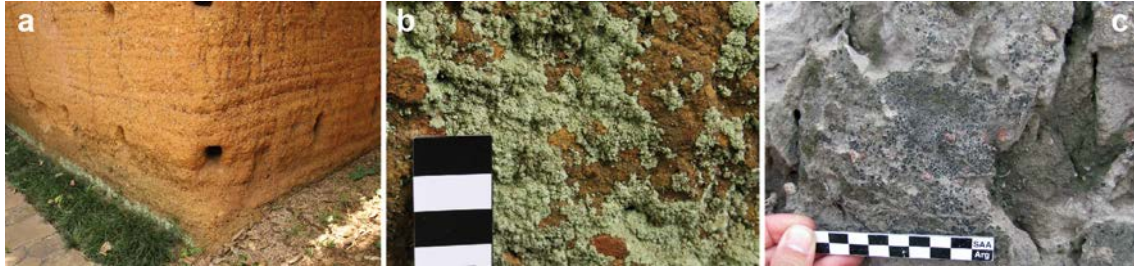
Figura 3. Líquenes: a y b) *Peltigera* sp. en Capela do Morumbi, c) La Casona, *Lecanora* sp. Fuente: Elaboración propia.

La presencia de líquenes fue observada principalmente en el caso de *Capela do Morumbi* y en menor medida en La Casona. Los especímenes identificados en el primer caso presentan dos patrones de colonización: uno de ellos corresponde al crecimiento de los talos liquénicos ocupando amplias áreas de sustrato; el otro patrón consisten de pequeñas áreas localizadas. En ambos casos ocupan los sectores bajos y húmedos (inferido por el color del material de la pared) de los muros de las fachadas noroeste y sureste de la nave de la capilla y, en menor grado, en la fachada sudoeste de la sacristía. Las áreas colonizadas por

líquenes reciben luz solar directa en algunos momentos del día, sin embargo se mantienen bajo sombra de la vegetación arbórea circundante durante gran parte del tiempo, lo que garantiza el mantenimiento de las condiciones de humedad. Las colonias de líquenes están compuestas de *Chysothrix candelaris* y *Peltigera* sp. El último fue el que se observó formando una amplia distribución en el sustrato. (Figura 3a y b). En el caso de La Casona, en La Pampa, también se observó la presencia de líquenes (Figura 3c) creciendo en las fachadas de las paredes suroeste, identificándose en este caso una especie crustosa con apotecios color café perteneciente al género *Lecanora* sp. En este caso, los líquenes fueron identificados de acuerdo a la literatura (Barreno, Pérez-Ortega, 2003; Scutari, 1992).

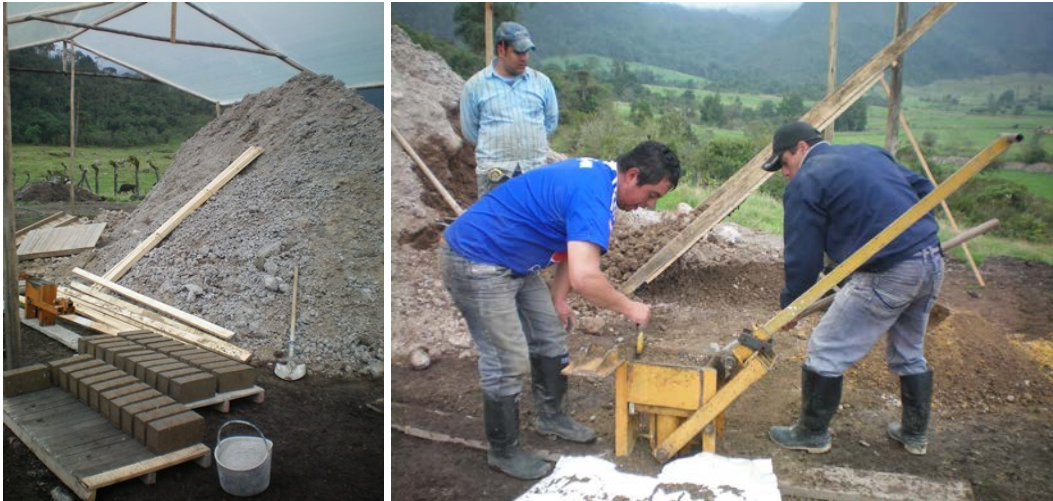
Figura 3 – Producción de BTC in situ con dos máquinas Cinva Ram

La tierra fue extraída del mismo terreno, al construir un lago. La excavación fue realizada con dos fines: que sirviera el material para usarlo para la producción de tapia y e de bloques de tierra comprimida (BTC), y que sirviera como un reservorio de agua y pasar a ser un elemento para el paisajismo.

Para el uso del suelo local, de dos colores, gris y crema, por ser del tipo limo arcilloso, fue necesario estabilizarlo con arena y con el cementante de la cal, que resultó más resistente mecánicamente, además de ofrecer mayor protección a la humedad.

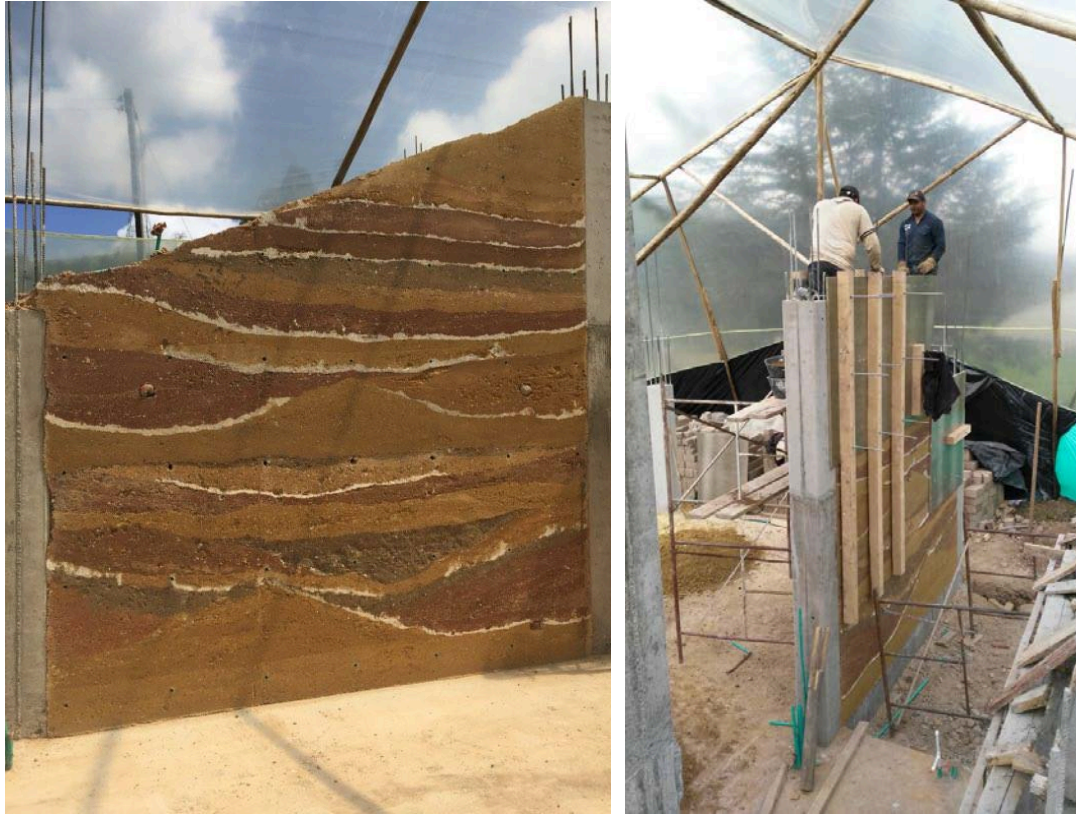
Figura 4. Tapia pisada artística de 3,50 m x 4 m

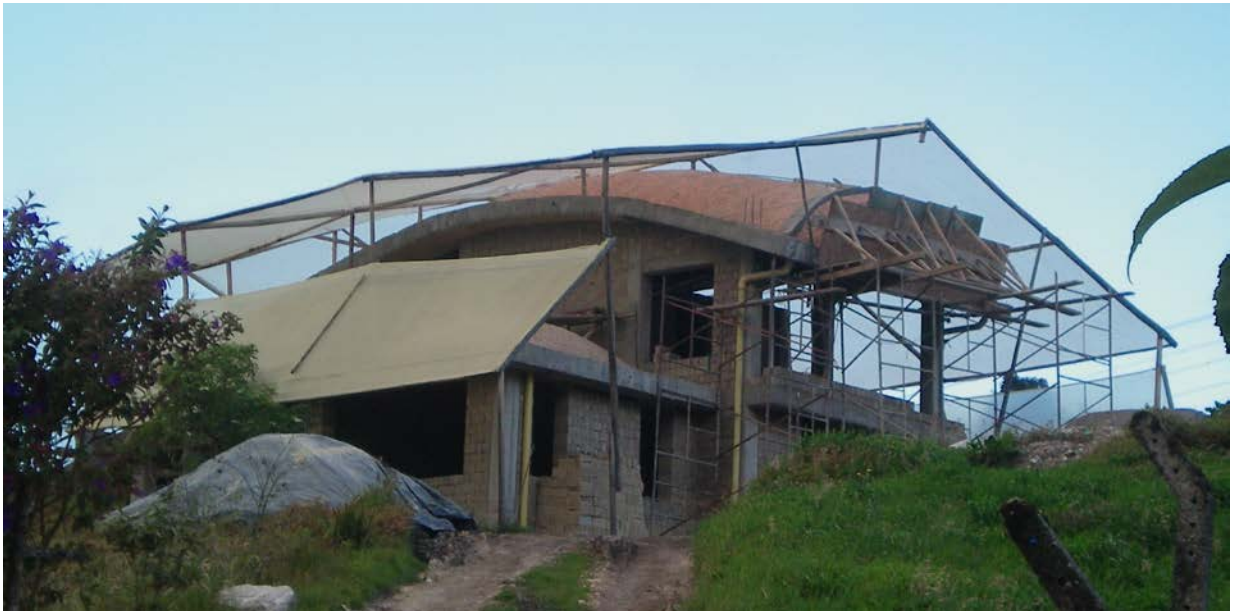
Figura 6. Carpa temporal en la obra de paramo /arquitectura para zonas húmedas en Colombia.

- a) se instaló al iniciar la obra, una cubierta temporal plástica (tipo invernadero); los meses de lluvias son entre abril y noviembre y paradójicamente, ha sido el periodo durante el que se está realizando la construcción de la obra
- b) para evitar la escorrentía por el alto nivel freático, se construyó un canal de drenaje, un filtro de aproximadamente dos metros de profundidad en el perímetro posterior de la casa; y todo el tiempo se ha presentado escorrentía a nivel superficial del suelo.
- c) se diseñó la vivienda con una contra placa a 80 cm sobre el terreno existente, subiendo el nivel del primer piso para evitar la humedad en los pisos de la casa y se revistió todo el exterior con revocos de cal y arena, dejando a la vista el BTC en el interior para así apreciar la esencia de la tierra.

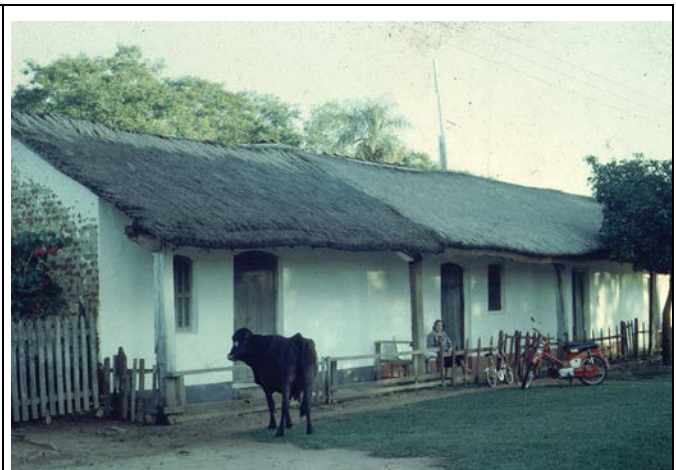
Figura 2: Galerías en el frente de las viviendas en Yataity, 1987

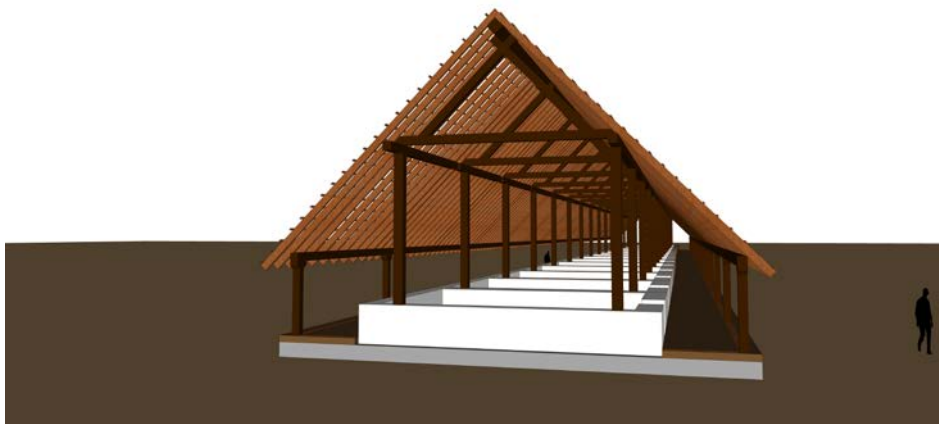
La figura 3 muestra un techo sobre horcones (columnas) de madera, el que era construido al principio de la obra, para luego realizar las terminaciones, en este caso los muros que se elevan bajo la protección del techo, como simple cerramiento a pesar de sus espesores que variaban de 60 a 80 centímetros (Ríos, González, Gill, 2009).

Figura 3: Imagen hipotética de la construcción de las casas “nuevas” del área de las misiones (graficación Elena Vásquez)

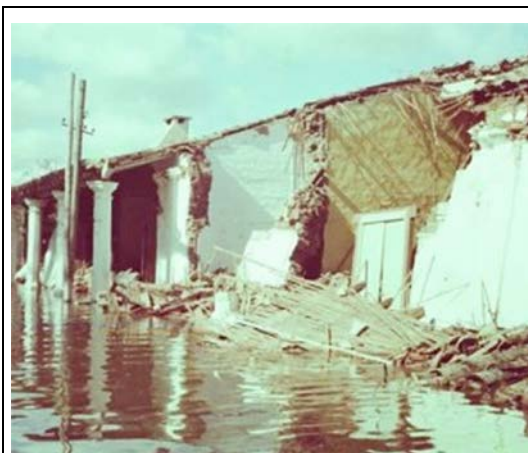
Figura 4: Desplome de muros de adobe en Pilar (Diario Ultima Hora, 2014)

La vivienda de adobe en cambio perdió dos habitaciones en la misma inundación, como consecuencia del agua que reblandeció los adobes a nivel de su base, con lo que colapsaron los muros.

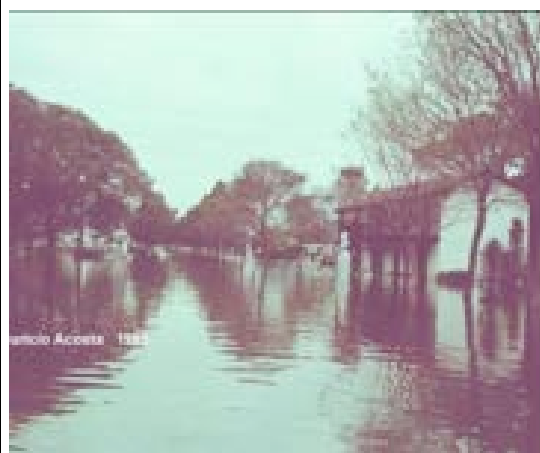
En zonas inundables, las técnicas mixtas fueron una buena respuesta para los edificios de tierra, lo que fue el caso del Cabildo de la ciudad de Pilar. Este último es un buen ejemplo de edificio de dos plantas con esta tecnología. En casos de inundación cae el revoque, pero el edificio con su techo y otras partes se mantiene, dado que tanto su estructura como los soportes de terminaciones de paredes son un sistema de columnas y vigas, así como los entramados también de madera que conforman la urdimbre estructural, a lo que se suman listones horizontales para el soporte de los revoques.

Figura 5: El Cabildo de Pilar como edificio de estaqueo (Diario Ultima Hora, 2014)

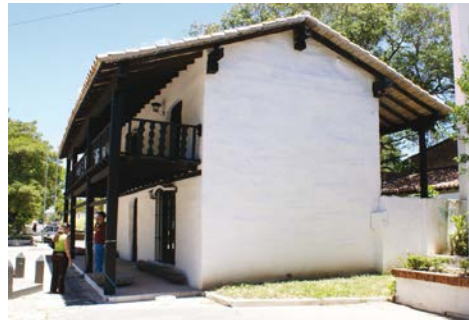
Figura 7: Cabildo de Pilar ya restaurado, 2008

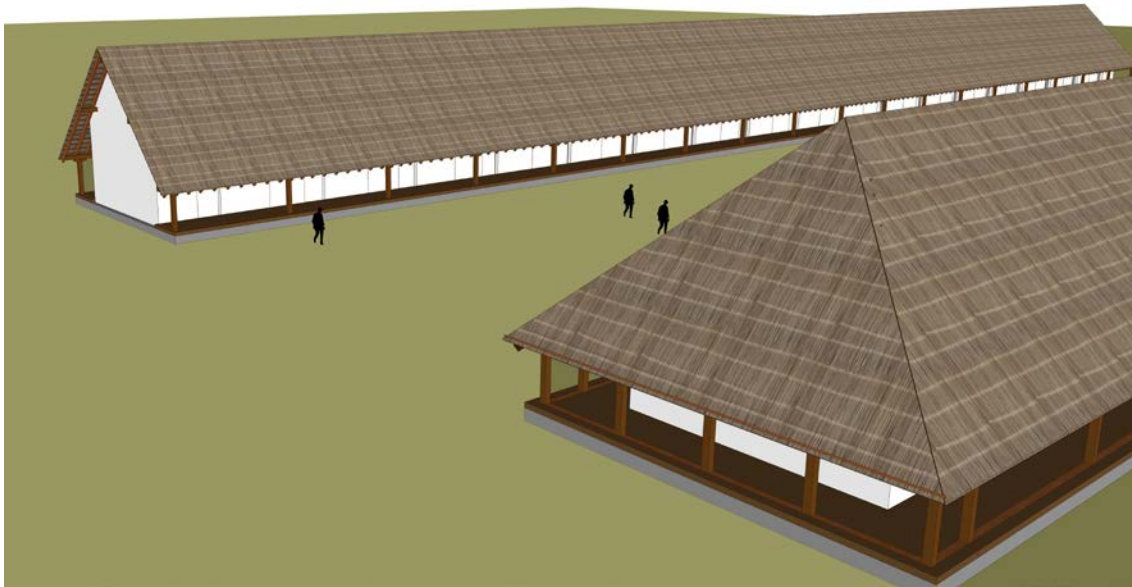
Figura 8: Imágenes de casas “nuevas” de las misiones Guaraní (graficación Elena Vásquez)

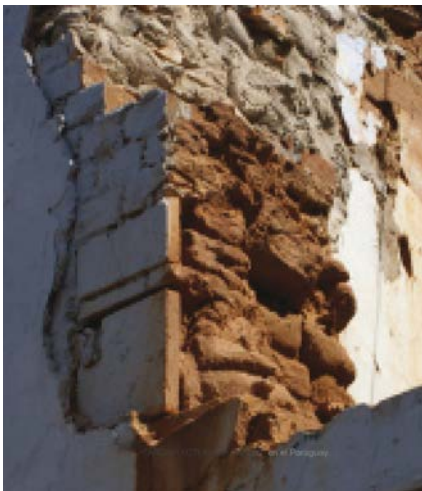
La fachada plana sobre la calle pasó a ser la imagen de la vivienda urbana a partir 1850. Observando demoliciones es evidente que esto fue un proceso que requirió su tiempo, por lo que las nuevas exigencias con los antiguos materiales que no podían resistir la intemperie obligó a desarrollar nuevas tecnologías. En el caso de la nueva fachada “tapa” protegida con un “muro cáscara”, este complemento de ladrillos cumple la función de formar cuerpo de manera solidaria con el muro de adobes, insertando un ladrillo cerámico a “soga” como parte de las hiladas en horizontal y otro superpuesto de canto y al exterior, de forma a impedir que el agua de lluvia pueda llegar a los adobes. Además era usual que este tipo de muro esté revocado, por lo que el ladrillo ayudaba a fijar el revoque de arena y cal.

Figura 9: Detalle constructivo de un muro cáscara para una fachada “tapa” (Ríos, González, Gill, 2009)

Asimismo es usual encontrar casos, donde al no poderse incorporar una protección a las fachadas laterales, como es el caso de las medianeras, las mismas eran construidas con otros materiales, como ser piedras, ladrillos o el “muro cascara” que es descrito mas adelante.
