V SIACOT

V Seminario Iberoamericano
de Construcción con Tierra

CONSTRUIR CON TIERRA
AYER Y HOY

**Trabajos presentados en el
5º Seminario Iberoamericano de
Arquitectura y Construcción con Tierra
Publicación digital inédita 2022**

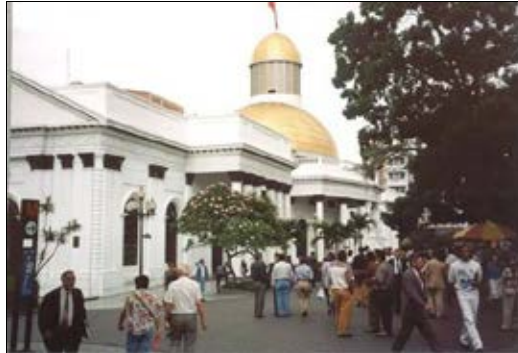
Fig. 1. ¡Hecho en tapia! Capitolio, Caracas, Venezuela

del XX. Un caso típico fue el del Capitolio de Caracas, levantado en tapia y terminado justo un par de años antes de que se comenzara a comercializar el cemento. El prestigio del edificio público no impidió la difusión masiva del nuevo material que apelaba también a las ideas de “progreso”. Ni la casa natal de Bolívar se salvó más adelante de deformaciones para quitarle el carácter “pobre” que tenía. (fig.1)

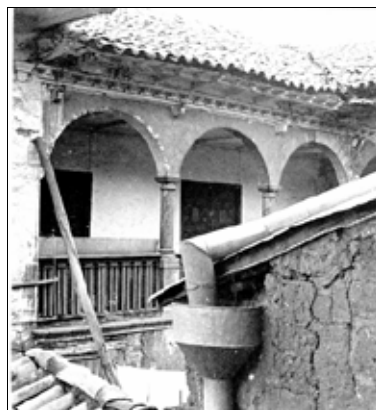
Fig. 2. Falta de mantenimiento

De todos modos, el hueco en la información tendría consecuencias nefastas en los planes de restauración de monumentos históricos y en los de reconstrucción que debieran encararse después de algunos sismos importantes. En tales casos, hubo profesionales bien intencionados que, pensando en dar más fortaleza a los edificios históricos, les agregaron columnas y vigas de hormigón, que fueron las que décadas después hicieron peligrar las estructuras o directamente ayudaron a su ruina. Pero muchos de los edificios sencillos, no monumentales, muchos de los conjuntos de pueblos y de casas rurales fueron deteriorándose sin recibir el mantenimiento adecuado, desgastándose con las lluvias, los vientos y las instalaciones agregadas de mal modo. Porque si los sismos hacían sus estragos, muchas veces la ruina estaba señalada por la mala atención anterior. Eso quedó en claro en Popayán 1983, Cusco 1986, La Rioja 2002, Chile 2005, por nombrar sólo algunos. (fig.2)

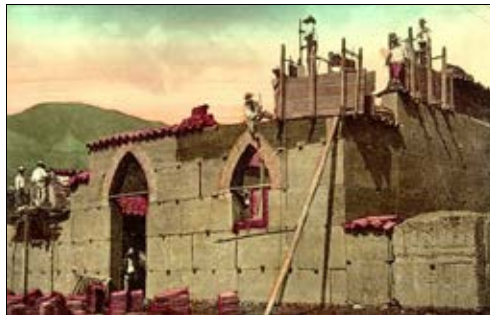
Fig. 3. Uso de tapias para arquitectura neogótica

Ciertamente, en otros países la tradición no había sido cortada y se seguía construyendo en tierra aun hasta pasada la mitad del siglo XX, inclusive se utilizaban modelos novedosos, como el art nouveau, el neogótico y el art déco, levantándolos en adobe, en tapial y hasta con partes en bahareque. Hasta en ciertos lugares llegaron a construirse edificios racionalistas con sus esquinas curvas, ventanas apaisadas y otros diseños propios de mediados del siglo XX. Una recorrida por el interior de cualquiera de nuestros países puede darnos gratas sorpresas en esto, si es que sabemos mirar con cierta agudeza. (fig. 3)

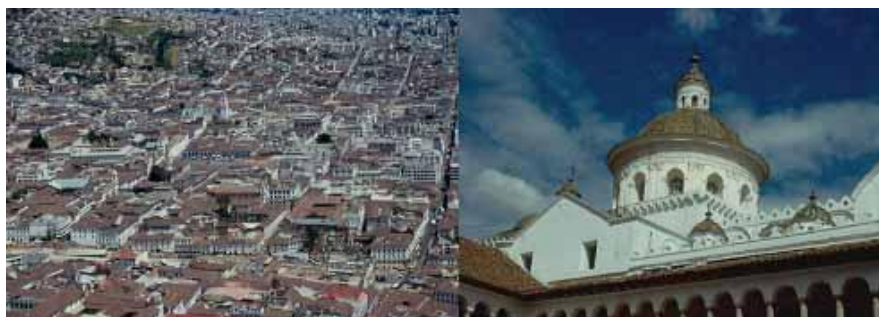
Fig. 1- Fig.2: Vista del centro histórico de Quito y de un ejemplo de arquitectura religiosa, se puede apreciar la presencia de construcción en muros portantes, típica de la época.

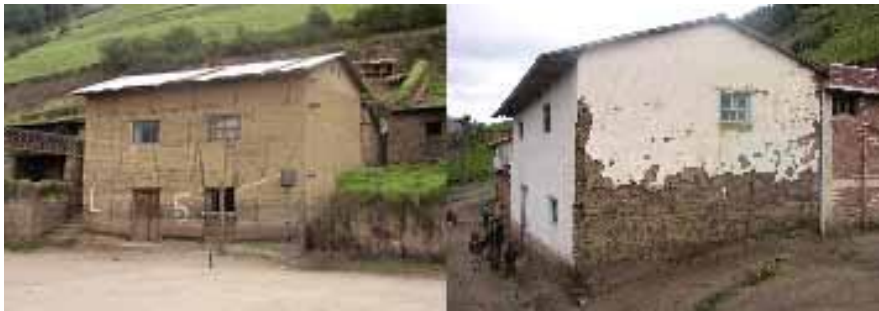
Fig.3 - Fig.4: Estas viviendas son un ejemplo de construcciones que pese a no tener ningún servicio de mantenimiento, se han conservado.

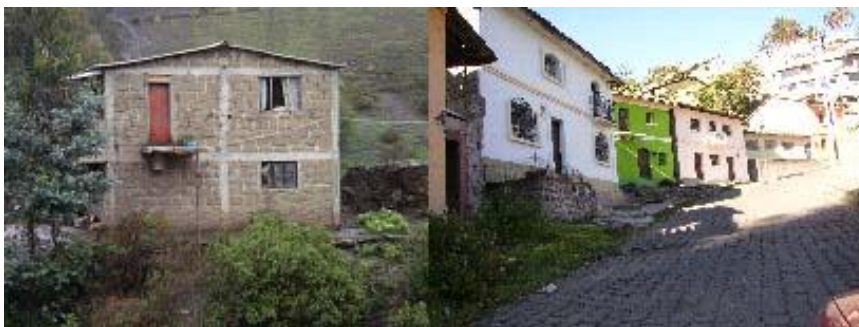
Fig.5: Vivienda auto construida en la zona andina del Ecuador

Fig.6: Viviendas debidamente conservadas, cuya condición de estabilidad es adecuada.

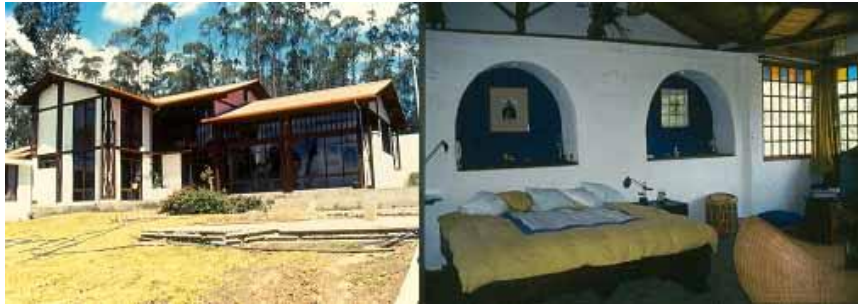
Fig.7 -8 : Vivienda de construcción mixta (madera/adobe) y vista de una vivienda de tapial

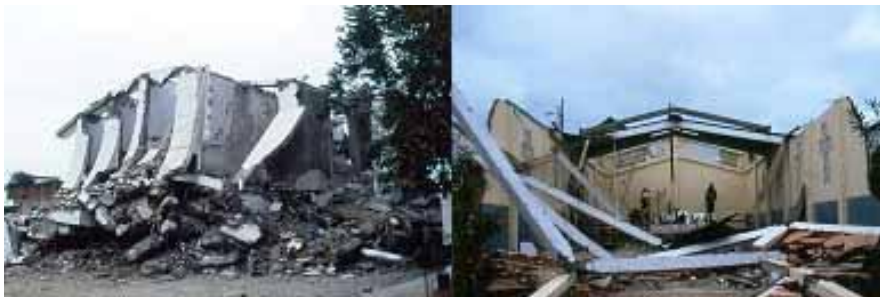
Fig.9: Estructura colapsada por mal diseño y errores los tijerales constructivos. Cubierta liviana de asbesto cemento mal diseñada.

Fig.10: Cubierta liviana mal diseñada, con colapso en el encuentro de hormigón armado, falló la unión y el anclaje a las vigas-solera de la cubierta

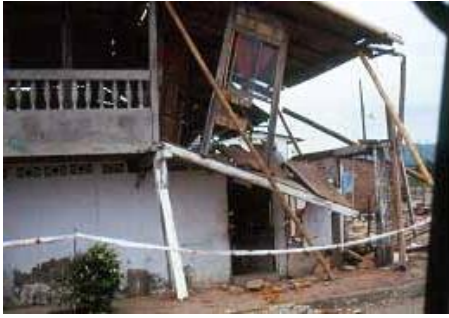
Fig.11: La falta de mantenimiento de la madera, especialmente de la expuesta a la intemperie causa su pudrición, se fractura y ocasiona colapsos en parte o toda la estructura.

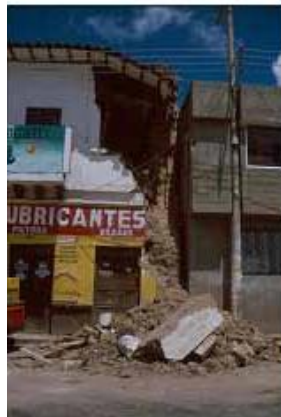
Fig. 12: Vivienda implantada muy cerca del talud. Su caída en el muro correspondiente al talud fue debido al deslizamiento del suelo. La vivienda de hormigón construida adosada al muro de adobe golpeó y fracturó el muro de adobe.

Las viviendas que se adosan a otra deben tener una junta mínima de 10 centímetros, de manera que en la presencia de un sismo, los muros de adosamiento no se golpeen entre sí, pues los muros tienen o pueden tener diferentes períodos de vibración y diferentes tipos de rigidez, lo que provoca que uno de ellos martille al vecino.

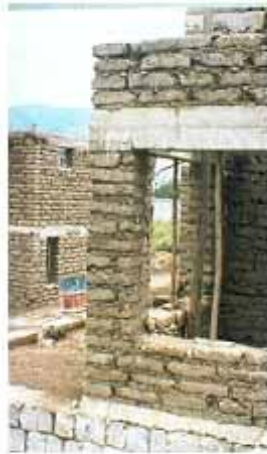
Fig.13: Nótese la esquina de 30 x 30 ¿resistirá a empuje lateral?

comportamiento sismorresistente mejora de manera sustancial, evitando la disgregación de los elementos constitutivos del muro y el colapso total de la vivienda. Las esquinas y encuentros de paredes son los sitios donde se concentran los esfuerzos y por lo tanto deben tener suficientes refuerzos, de forma que éstos funcionen como “costura” de las paredes.

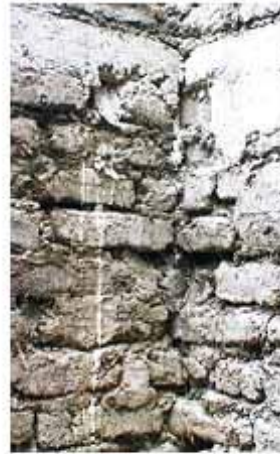
Fig.14: Trabe esquinero mal elaborado

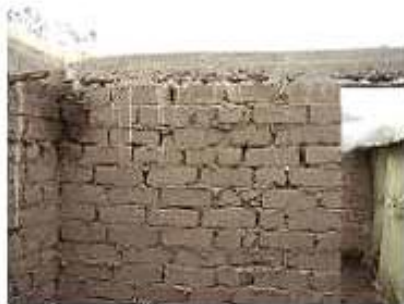
Esquinas con defectos por trabajos de albañilería.

En la construcción de los muros en especial, la mano de obra debe ser debidamente calificada. Los errores en la elaboración del mortero y de la colocación de los adobes, son causas muy comunes para la fisuración y colapso de paredes de adobe. En las fotografías se observan como la falla es potenciada debido a errores constructivos.

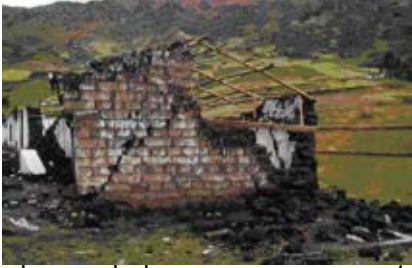
La cubierta mal diseñada, las soleras sin anclaje a los muros, los muros de mala calidad y con mucha altura.

Las soleras o cadenas de cubierta que pueden ser de madera o de hormigón armado deben estar debidamente ancladas a las paredes, así se logra que se consolide y

sujete la cubierta contra el muro y que la transmisión de los esfuerzos sea más uniforme, a la vez que la solera actúe como un collar superior que evite la fisuración de las esquinas y encuentros de muros.

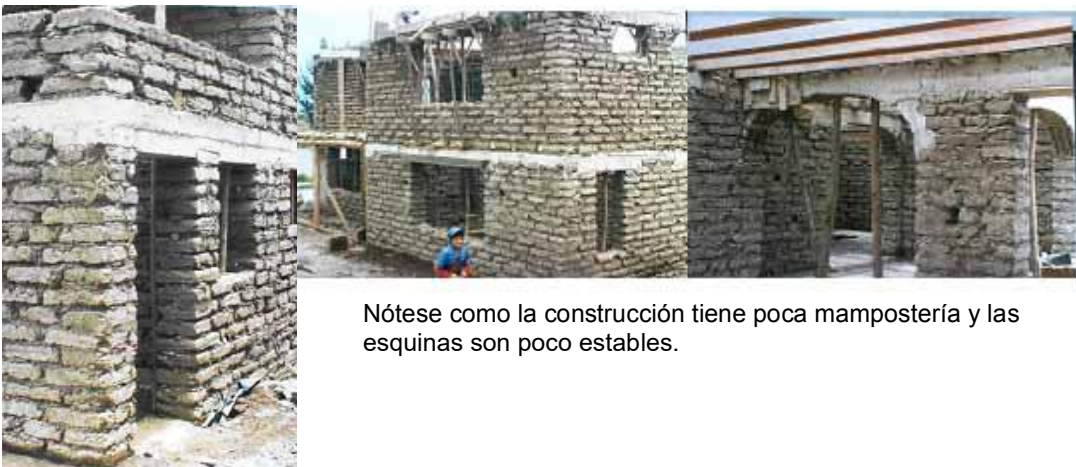
Nótese como la construcción tiene poca mampostería y las esquinas son poco estables.

Actualmente y pese a las dolorosas experiencias en los sismos pasados, la calidad de construcción, no en todos los casos, se mantiene con errores que antes se han señalado, como se puede observar en las fotografías siguientes.

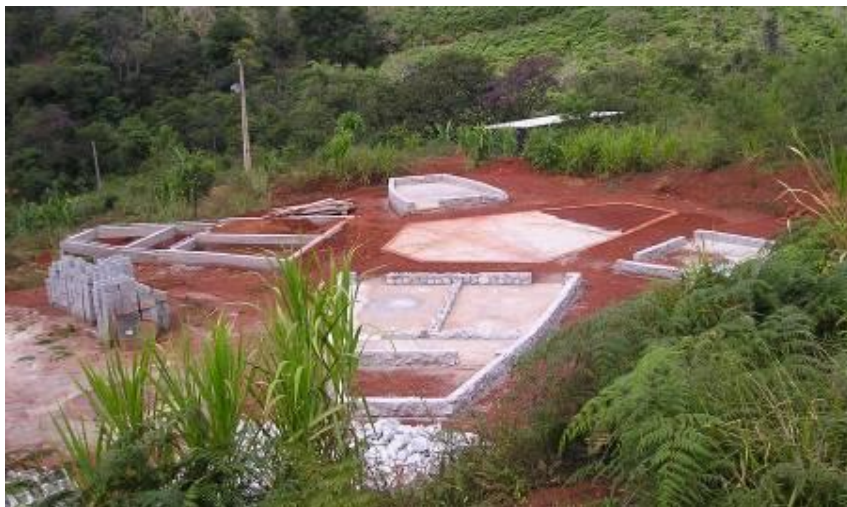
(Fig. 1) Vista geral do perímetro da casa, com os muros de cantaria prontos para receberem os tijolos de solo-cal.

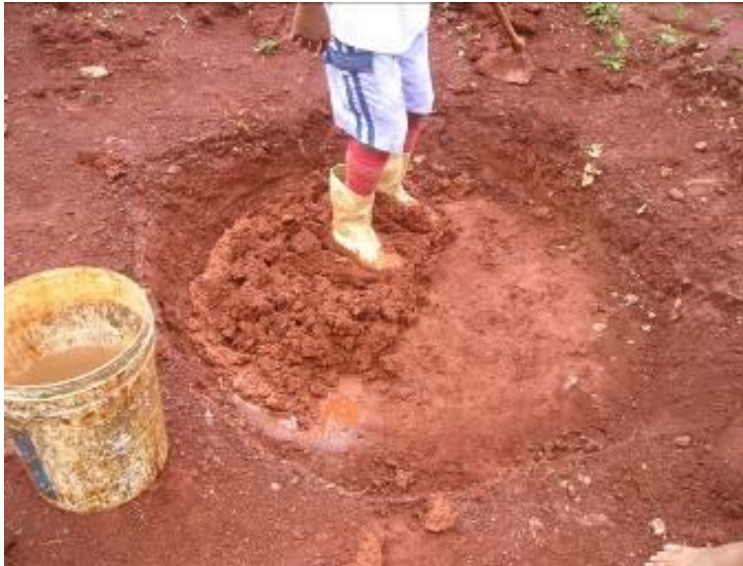
(Fig. 3) Vista da execução da massa que dá origem aos tijolos de solo-cal.

O processo artesanal de execução dos tijolos, apesar de simples, foi padronizado para que todas as peças tenham as mesmas propriedades físicas e químicas para resistir aos esforços solicitados. A terra selecionada vai para o masseiro, espécie de buraco usado para pisar no barro, em seguida se adiciona a pasta feita com cal- hidratada e água na proporção de 10% em relação à quantidade de terra. A mistura é pisada até que se consiga obter uma mistura homogênea e com a liga necessária para a que não haja formação de bolhas de ar no interior da massa (para isso é necessário um controle da quantidade de água adicionada à cal e conseqüentemente à massa).

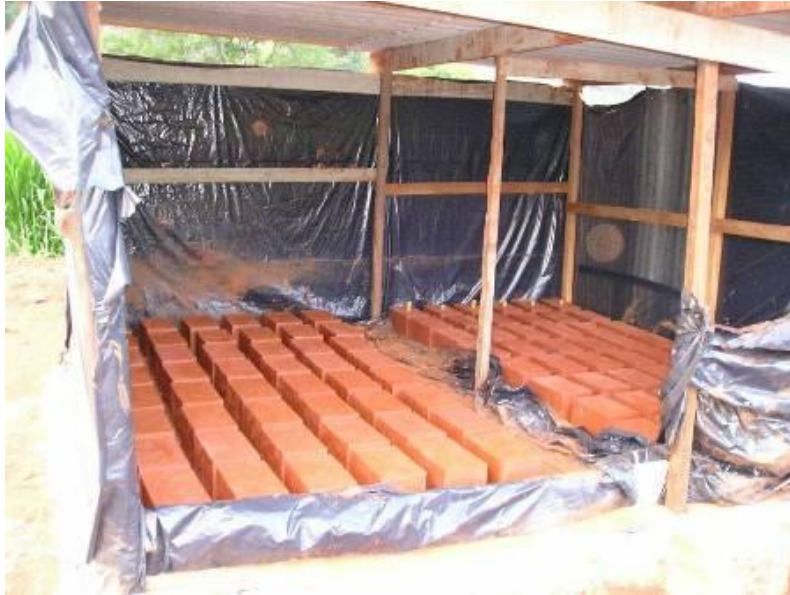
(Fig.4) Tijolos já desenformados e curando à sombra.

A lógica geométrica de crescimento dos seres vivos foi aplicada à confecção artesanal dos tijolos de solo-cal, que possuem a proporção áurea entre suas dimensões, 20x20x 32,4cm. Assim os tijolos, ou as células da casa, brotam da terra oriunda do próprio lugar, e da maneira mais natural e harmônica, possibilita o nascimento da casa, seguindo o mesmo padrão de crescimento de todos os seres, inclusive do homem.

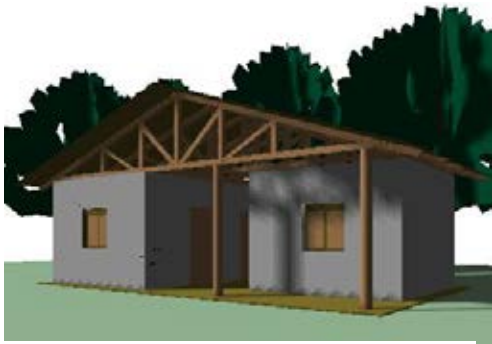
Imag. 2 Diseño prototipo de vivienda. Vista Frontal

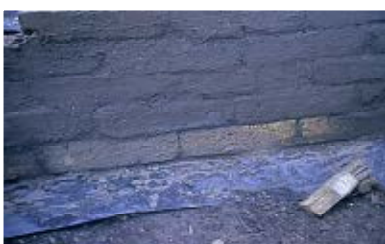
El solado se realiza con una capa de ladrillos.

Imag. 4 hilada de ladrillos

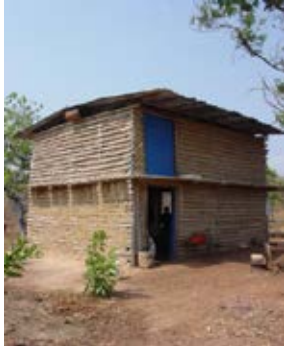
El color también es un elemento utilizado libremente, combinando diversas tonalidades y contrastes. A veces es el mismo color de la tierra con la que frisan las paredes de bahareque. Incluso, El sistema constructivo también se convierte en el gran aliado de la forma porque ofrece texturas diversas que emergen de la variedad de materiales utilizados: piedras, tierra, palos de madera, bambú, alambre, papel y cualquier otro material vegetal que pueda servir para construir el muro; y que al dejarlos en su expresión natural ofrece una riqueza formal como ornamento.

Fig. 2. vivienda de bahareque en los llanos venezolanos.

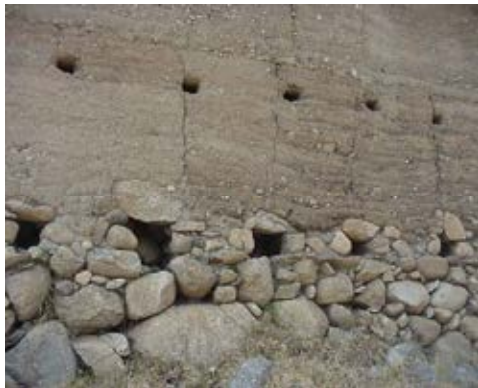
La tapia y el adobe son las tecnologías constructivas que fueron el resultado de la hibridación multiétnica, que fueron aprehendidos y asumidos como parte del acervo cultural y que generaron respuestas arquitectónicas que han marcado nuestro territorio e identificado regiones, particularmente de las zonas frías. Estos sistemas tienen como principal componente la tierra y su uso ha permitido identificar un sistema constructivo con una región, (Los Andes), con un modo de vida marcado por creencias mágicos-religiosas y por una expresión formal que los individualiza y aísla, a pesar de la fuerza del lazo familiar.

Fig. 3. Tapia en Los Andes Venezolanos

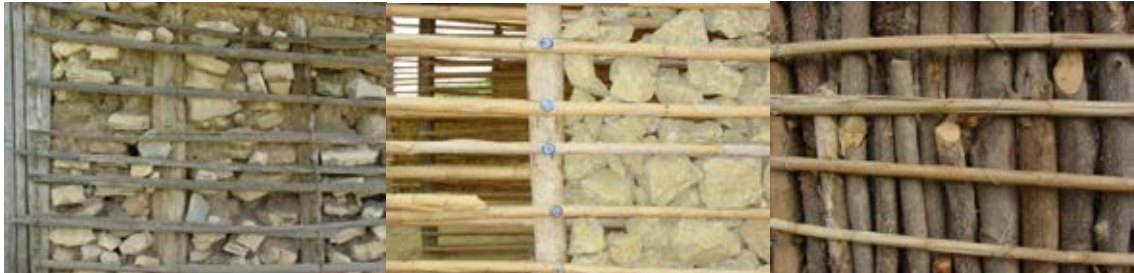
Luego el proceso continúa con el embutido es el relleno del encañado, la manera más común es el barro amasado con paja. La variación en la forma y la selección de materiales están sujetos a las costumbres y a los materiales que el medio provee, si abundan las piedras, se les utiliza, si hay disponibilidad de madera igualmente se les utiliza. Estas variaciones muestran ejemplos -a menor escala- que son interesantes de mostrar, se denominan relleno mixto y relleno seco, el primero esta conformado por una mezcla de piedra y barro, mientras el segundo se compone de piedras o terrones secos y en algunos casos de varas de la madera más común de la zona.

Fig. 4.- Embutido mixto de piedra y barro, Embutido seco compuesto de piedras y un ejemplo muy particular de embutido seco con varas de "Rabo de ratón".

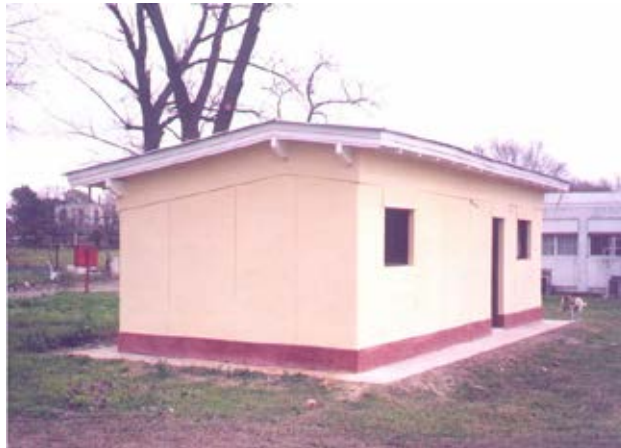
Fig. 1 - Foto Prototipo de Florencio Varela

Hoy nos encontramos realizando ensayos mecánicos sobre muestras moldeadas con suelo extraído de la misma tosquera con que se construyó la vivienda y muestras de suelo-cemento elaboradas reproduciendo la dosificación utilizada en la construcción en el prototipo vivienda Florencio Varela.

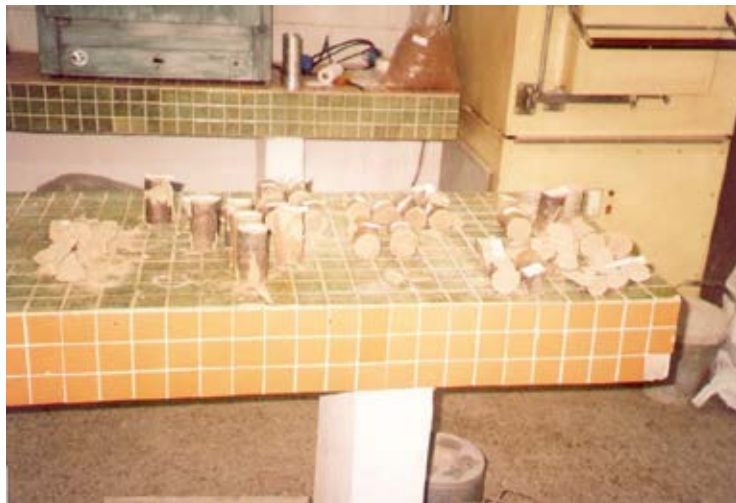
Estos ensayos en promedio sobre suelo seleccionado han logrado los resultados a la edad de 7 días similares a los obtenidos con probetas moldeadas en laboratorio (aprox. 4 kg/cm²). Se encuentran en ensayo las probetas moldeadas en campo sobre mezclas suelo y 9% de cementos utilizada en la construcción del prototipo. En la Fig. 3 podemos observar parte de las muestras ensayadas en laboratorio.

Fig. 3 Muestras ensayadas a la compresión en laboratorio

Hoy nos encontramos realizando ensayos de resistencia a la compresión sobre probetas de 100 mm x 200 mm moldeadas en campo con suelo extraído de la misma tosquera con que se construyo la vivienda y probetas con suelo cemento con la misma dosificación utilizada en la vivienda a fin de evaluar dispersiones en los resultados laboratorio – campo.

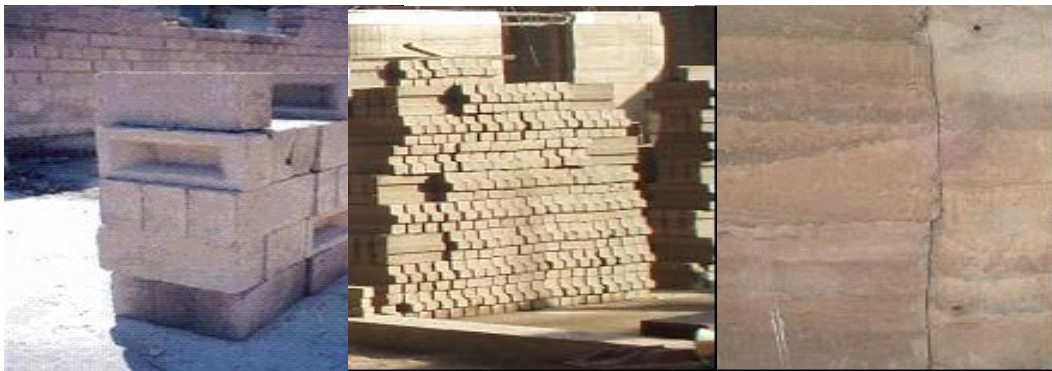
Sus líneas de trabajo buscan profundizar sobre ello y, paralelamente, sobre conceptos de diseño sismorresistente, para obtener la necesaria confiabilidad estructural. Con tal propósito, en la edificación del CRIATiC se utilizan diversas técnicas en la construcción de muros y techos con sistemas de mampostería (bloques comprimidos BTC y BaTc) y de tapial (muros monolíticos de tierra encofrada).

(Fig.1) BTC, BaTc y Tapial

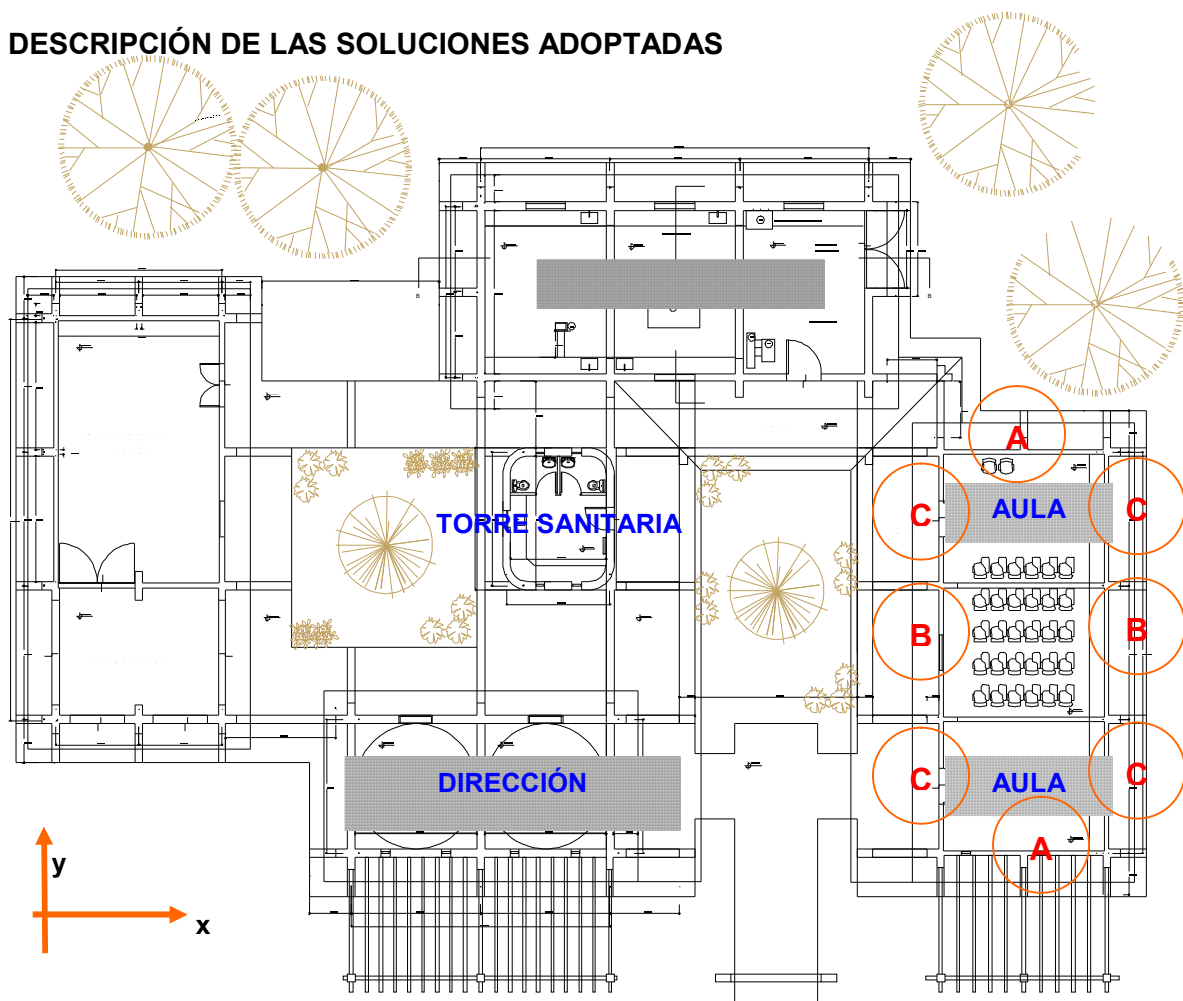
(Fig. 3) Planta general CRIATiC

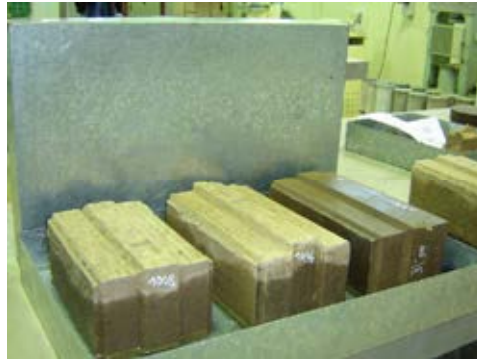
Foto 1; Ascensión capilar

Se observó en los primeros ejemplares que la absorción luego de 24 hs. no llegó a humedecer la cara superior, para luego iniciar una regresión de dicho nivel, con tendencia a aumentar el volumen de secado. En cambio, en los secados en horno, ésta progresó lentamente hasta alcanzar una media del 16 % sobre peso seco. La Foto 1 ilustra sobre este ensayo (los dos de la izquierda, con hidrófugo; el restante, sin hidrófugo).

A fin de obtener una apreciación pronta de la respuesta del hidrófugo de masa en la confección de los ladrillos, se confeccionaron sólo cinco especímenes. Tres de ellos fueron curados durante 24 horas y luego sometidos a una prueba de ascensión capilar, procediéndose a colocarlos en un recipiente conteniendo un nivel de 2 cm de agua. Los otros dos, a la hora de fabricados, fueron secados en horno a 105 °C, tras lo cual se los sometió a la misma prueba. El ensayo se completó sometiendo también ladrillos confeccionados sin hidrófugo al mismo tratamiento.

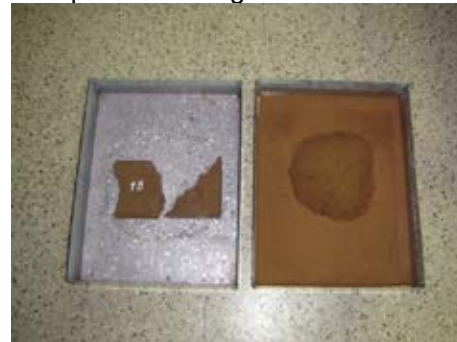
Foto 3. Inmersión (a las 24 hs.)

Se han practicado ensayos de inmersión prolongada de hasta 40 días, sobre ladrillos enteros elaborados con barros de excavación, de densidad homogénea en toda su masa, y sobre trozos o roturas de ensayos a compresión simple, sin observarse degradación o desgranamiento. Las Fotos 2 y 3 muestran el resultado de esta prueba sobre un trozo de ladrillo de SC (bandeja izquierda) y el de un ejemplar similar, pero confeccionado sin la adición de cemento ni arena (bandeja derecha), al inicio del mismo y luego de 24 hs. Este último comenzó a degradarse al momento de sumergírsele.

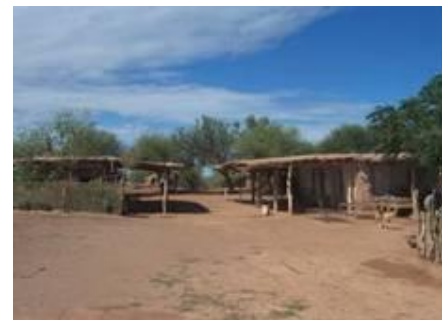
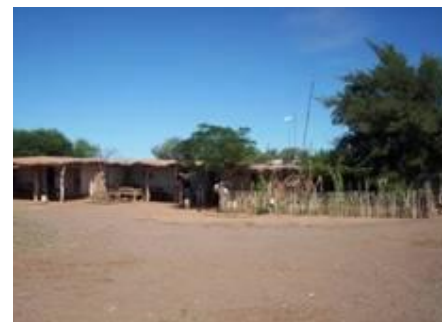
Fig. 2. Planta y vistas de la vivienda monitoreada V1. Ubicación de sensores C1 y E.

Dentro del monitoreo físico se llevaron a cabo mediciones en tres viviendas, en la Sala Comunitaria, y en la escuela. Lamentablemente el sensor instalado en esta última fue sustraído por un alumno y no se pudo contar con los datos almacenados en él, que se utilizarían a modo de referencia, por tratarse de una construcción en bloque. La selección de las construcciones se realizó en función de las diferencias constructivas que presentaban, principalmente en el techo. Las Figs. 2 y 3 muestran la planta con las dimensiones de los locales, los materiales constructivos, la ubicación de los sensores, y vistas fotográficas de las dos viviendas monitoreadas (V1 y V2).

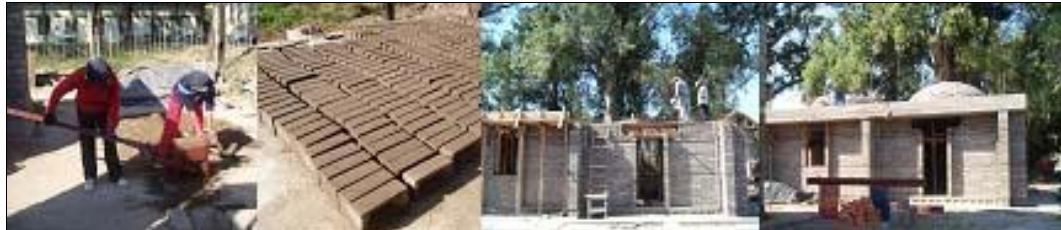
Fig.1 Producción del componente | Componente BTC | Construcción del elemento muro | Muro módulo 4 Oficina

Los módulos 1,3 y 4 se construyeron con bloques de suelo cemento compactados producidos en prensa CINVA-RAM para los BTC y prensa CINVA RAM modificada para los BaTC. (Fig. 1-Fig. 2)

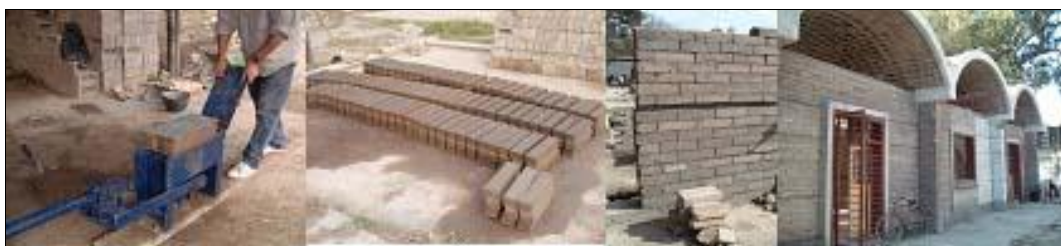
Fig.2 Producción del componente | Componente BaTC | Construcción del elemento muro | Muro módulo 3 Aula-Taller

En el modulo 3 se emplearon los 3 componentes, bloques de tierra comprimida, bloques articulados de tierra comprimida y tapial.

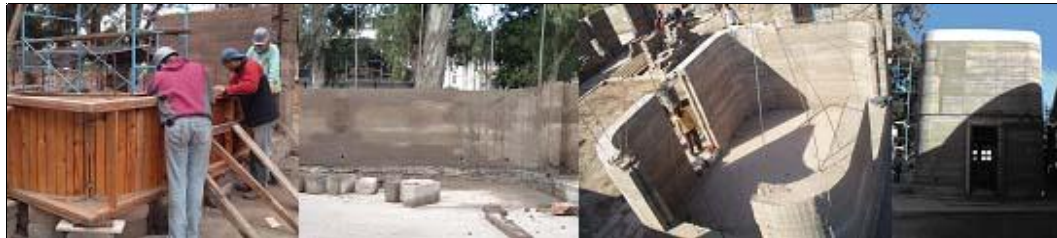
Fig3 Producción del componente

El módulo 2, corresponde al núcleo central de la composición, destinado a funcionar como office y sanitarios, cuenta con una superficie de 21m².
 Se construyó con tapial de 0,30m de espesor sobre cimientos corridos de Hormigón.
 Se disponen encadenados de HA horizontales superior e inferior vinculados verticalmente con hierros Ø8 cada 0,60m.
 Se emplearon moldes y pizones de madera. (Fig.3)

Componente Hilada Tapial

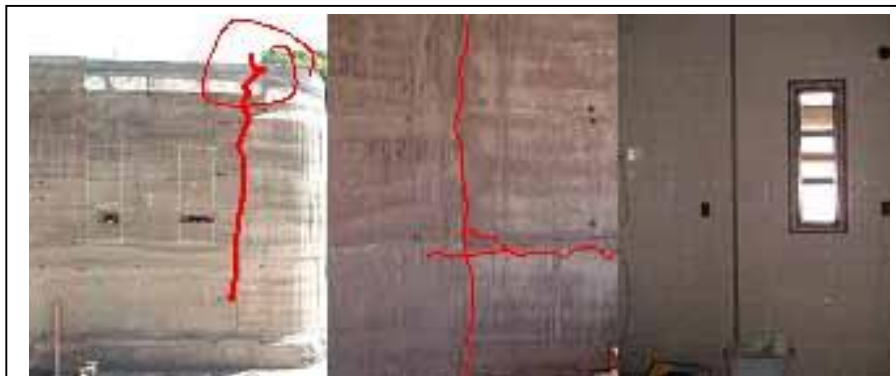
Figura 4-B: Fisura int.-ext. bajo ventana en **B D y G**

Se reforzó las zonas con grietas bajo ventana con mochetas perimetrales a los vanos.

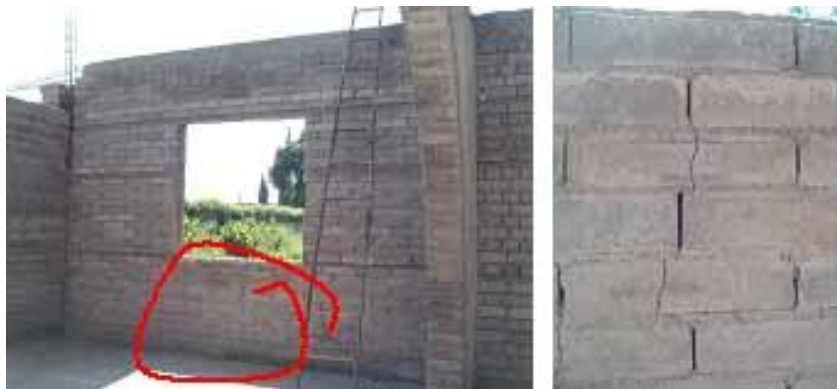
Figura 4-A Contracción por secado en juntas verticales entre tapias, Se lleno la separación entre juntas con mezcla (cal y arena). Revestimiento cerámico interior con buña de 2,5 cm para disimular el trabajo de la junta de dilatación.

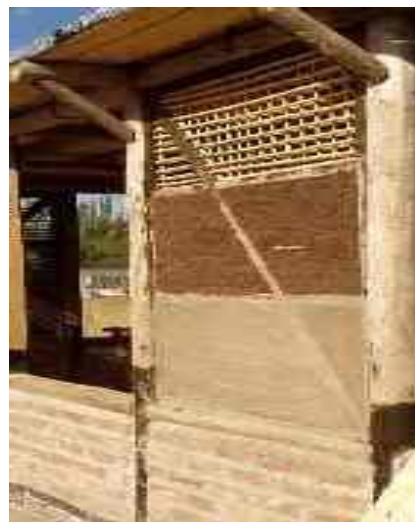
Figura 3: la foto muestra la caña (tramo superior), el relleno de barro (tramo intermedio) y el revoque (tramo inferior).

La Quincha tradicional se compone de dos o tres capas de caña, en este caso, caña de Castilla, de entre 2 y 3 cm de diámetro y se coloca separada unos 2 cm una de otra para permitir que el relleno de tierra abarque todo alrededor de la misma. La Fig.2 muestra un esquema indicativo con la conformación del vano y la Fig. 3, una foto de lo realizado con esta tecnología. La quincha modificada, se ha construido de la siguiente manera: caña colocada como encofrados de un relleno de pomeca con cemento y arena. Ambas tecnologías se describen en Fernandez et al, 2005. La Fig. 4 y 5 muestran un esquema del sistema y una foto de cómo se va realizando el relleno.

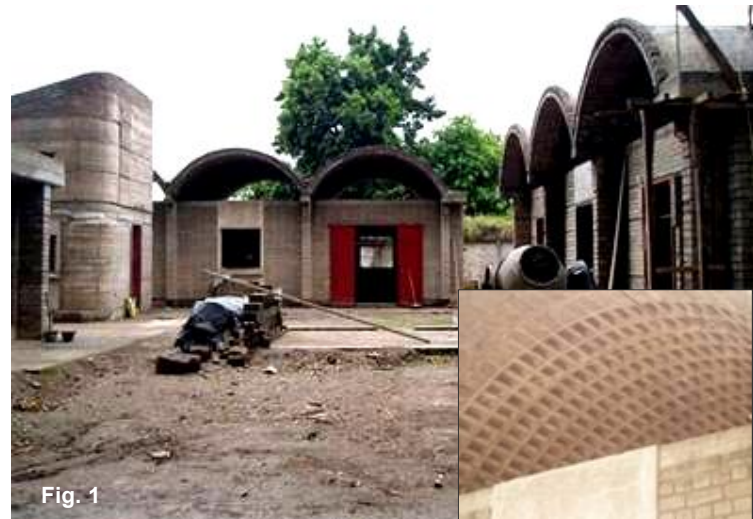
Fig. 1

La elección de techos curvos para espacios destinados a laboratorios, talleres y aulas, buscó mantener un vínculo con los edificios existentes y fortalecer una expresión estética asociada a la institución. En función de ello, la relación luz-flecha definida para las bóvedas respondió no sólo a requerimientos constructivo-estructurales, sino también, a la voluntad de conferir una expresión formal afín a la arquitectura circundante.

Las bóvedas de cañón cubren la totalidad del espacio interior y a modo de alero continúan 1,00 m. hacia el exterior. Dado que los requerimientos en ambos casos no son los mismos, se optó por disponer los BTC de modo diferente, aprovechando su forma para mejorar el comportamiento acústico en el interior de los locales.

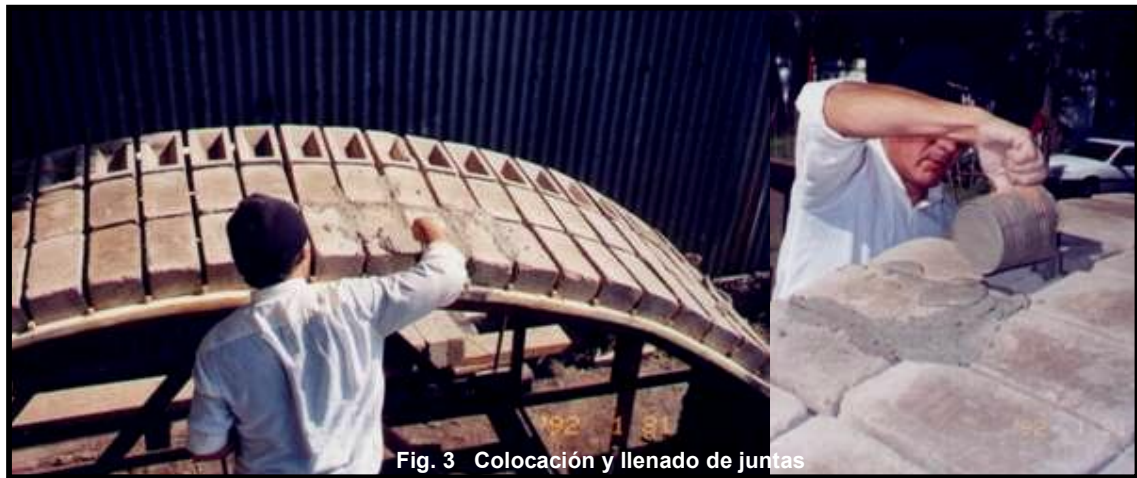
Fig. 3 Colocación y llenado de juntas

Ubicada correctamente la cimbra y verificado el nivel de los arranques de la bóveda (de ser necesario se corrige la nivelación con un mortero cementicio colocado a lo largo de la viga de apoyo), se presenta el bloque central o clave, alineando su baricentro con el eje de la cimbra (flecha). Luego se coloca cada BTC desde el arranque hasta la clave, respetando las

juntas de 15 mm, espesor que se mantiene constante mediante pequeñas cuñas. En la experiencia realizada en los modelos iniciales se utilizaron separadores de distintos materiales, resultando los más eficientes los de madera. El llenado de juntas se realizó por colado con la incorporación de acelerante de fragüe en el mortero (Sikacrete).

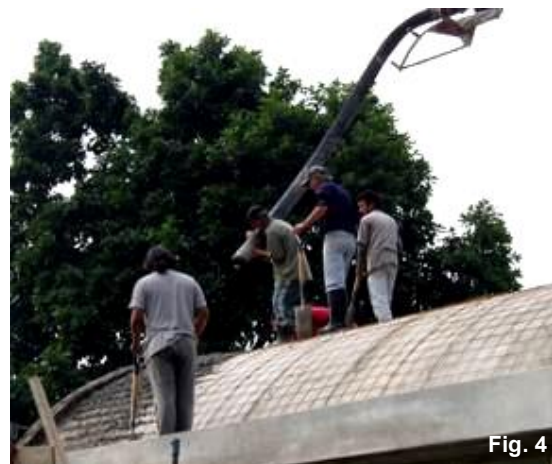
Fig. 4

Una vez concluida la totalidad de las hojas de BTC se colocó una malla de acero electro soldada de 15,00 cm. x 15,00 cm. x 4,2 mm. anclada mediante “pelos” insertos en las vigas laterales de hormigón armado. Sobre ella se vertió una capa de compresión de hormigón de 300 Kg/m³. Para garantizar un espesor constante se realizaron previamente, fajas de nivelación con mortero cementicio 1:4.

Como terminación superficial se aplicaron previa imprimación del sustrato seco y libre de polvo, tres manos de pintura, acrílica microfibrada color rojo teja. En el intradós, se aplicó pintura transparente a base de siliconas.

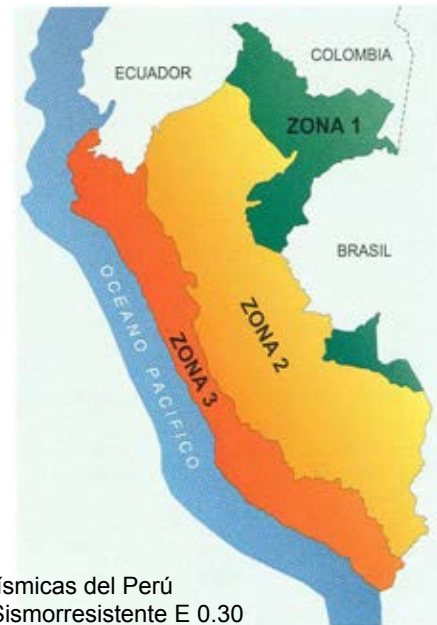
Zonas sísmicas del Perú
Norma Sismorresistente E 0.30

La zonificación normativa es una globalización de todos los parámetros sísmicos significativos: foco, distancia epicentral y representando una aceleración sobre terreno firme. A esta generalización se agrega las amplificaciones de las ondas sísmicas por las condiciones locales.

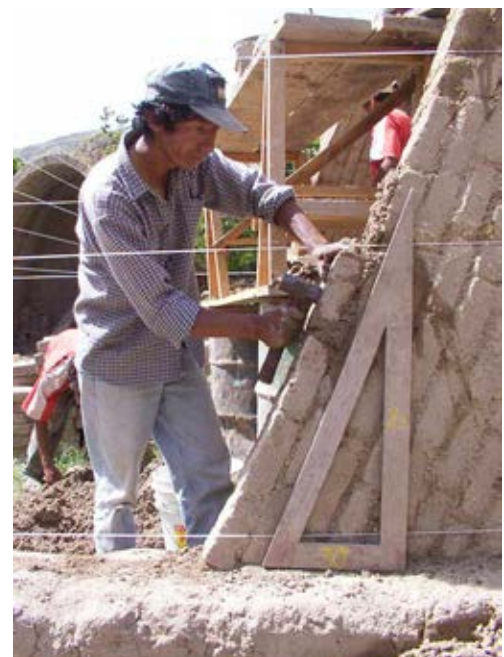
Esto significa que el peso de los adobes por unidad de área de junta de mortero es muy bajo para evitar el deslizamiento de los adobes en la posición inclinada durante la construcción. El ángulo de inclinación de los arcos es un factor decisivo en el proceso de construcción. Este debe ser entre 65° y 70° (igual a una proporción 1: 3) con respecto a la horizontal.

Angulo de inclinación bóveda núbica

Con la técnica de bóveda núbica utilizada durante siglos en Egipto se pueden construir bóvedas sin encofrado utilizando arcos inclinados hechos de adobes. Estas bóvedas están comúnmente construidas con adobes de 20 cm de ancho 20 cm de largo y solo 5 a 6 cm de espesor.

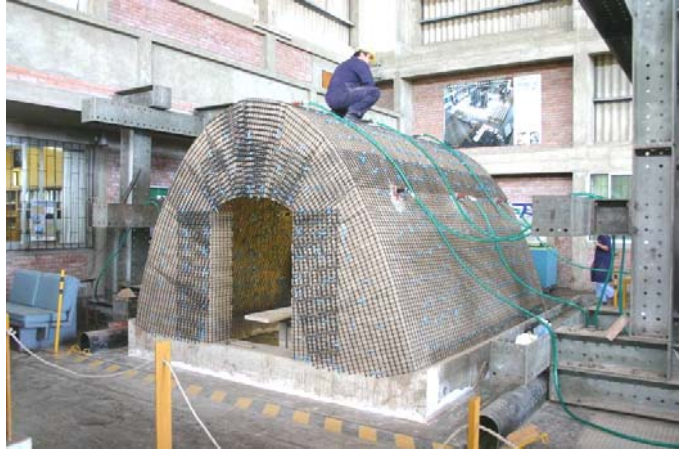
Ensayo sísmico realizado en la Pontificia Universidad Católica del Perú investigando la aplicación de malla de polipropileno como refuerzo en la construcción.

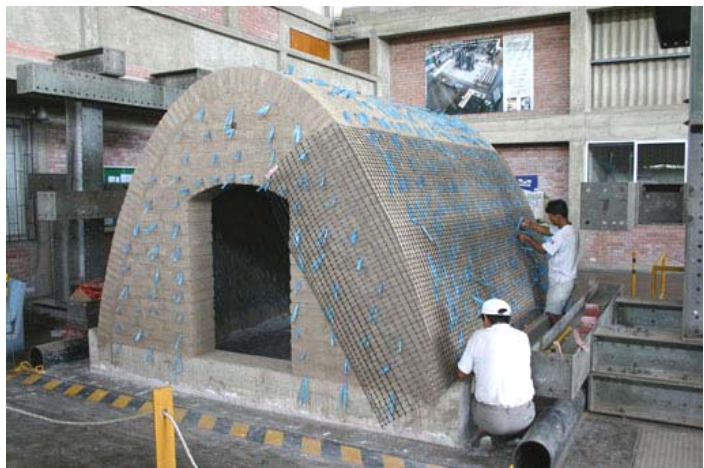
Colocación en franjas en sentido horizontal de la malla de Polipropileno.

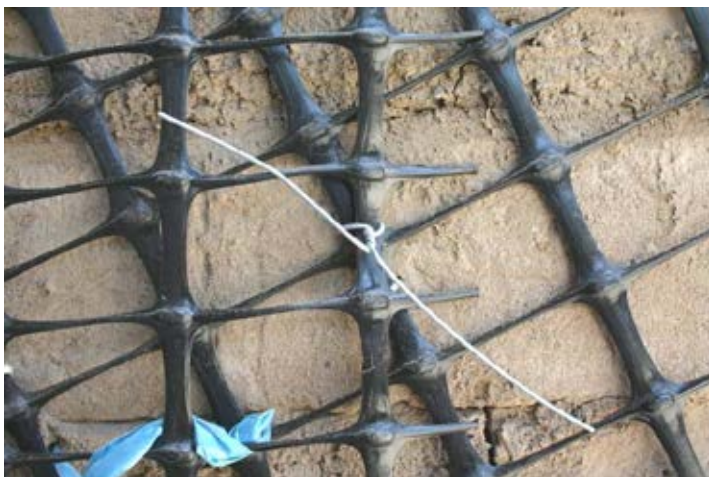
Sección del traslape de dos mallas unidas con alambre galvanizado no.18.

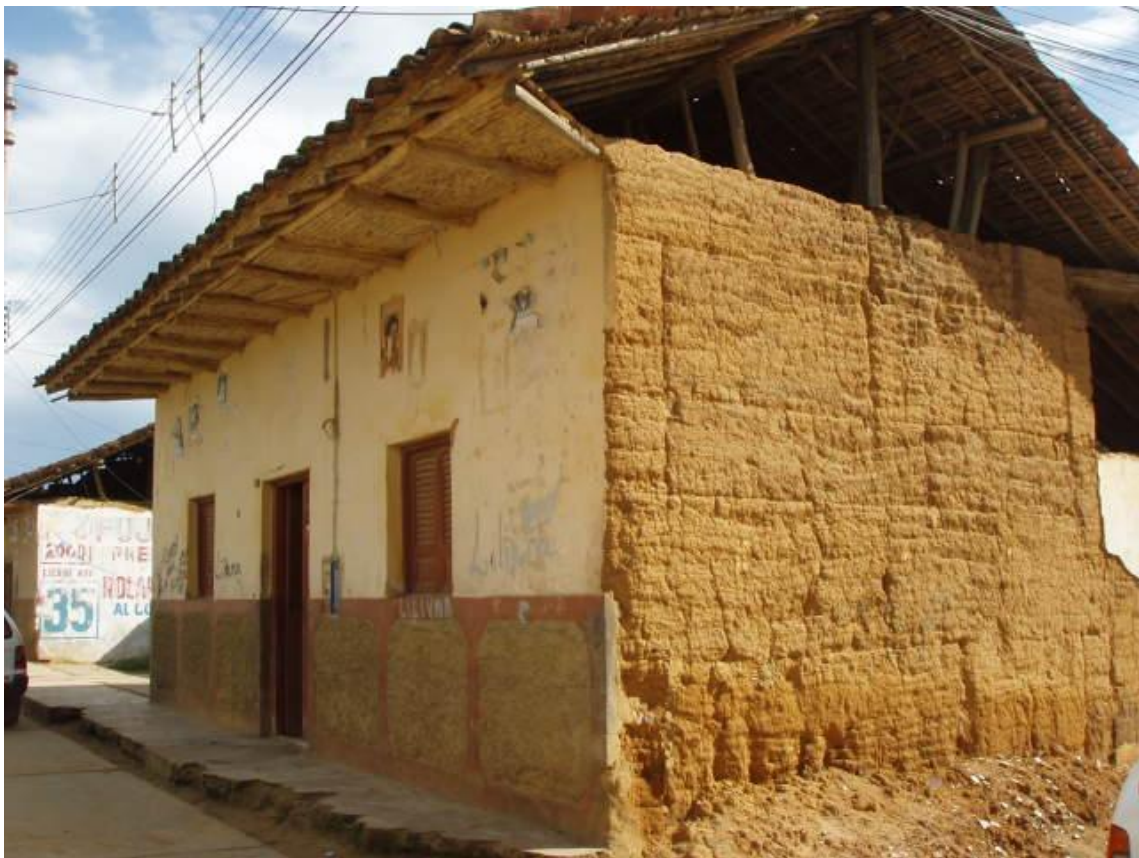
Foto 1. Vivienda parcialmente demolida como consecuencia del sismo.

La primera observación es que la mayor parte de los daños se concentran en el centro de la ciudad, a lo largo de una de las vías principales, el Jr. San Martín, donde muchas viviendas sufrieron fallas graves que obligaron a su demolición, mientras que en la parte baja, alejada del centro, la mayor parte de las viviendas no presentaron daños significativos. Con lo que se aprecia la influencia del efecto de sitio debido a factores geológicos y de suelos en el comportamiento de las edificaciones.

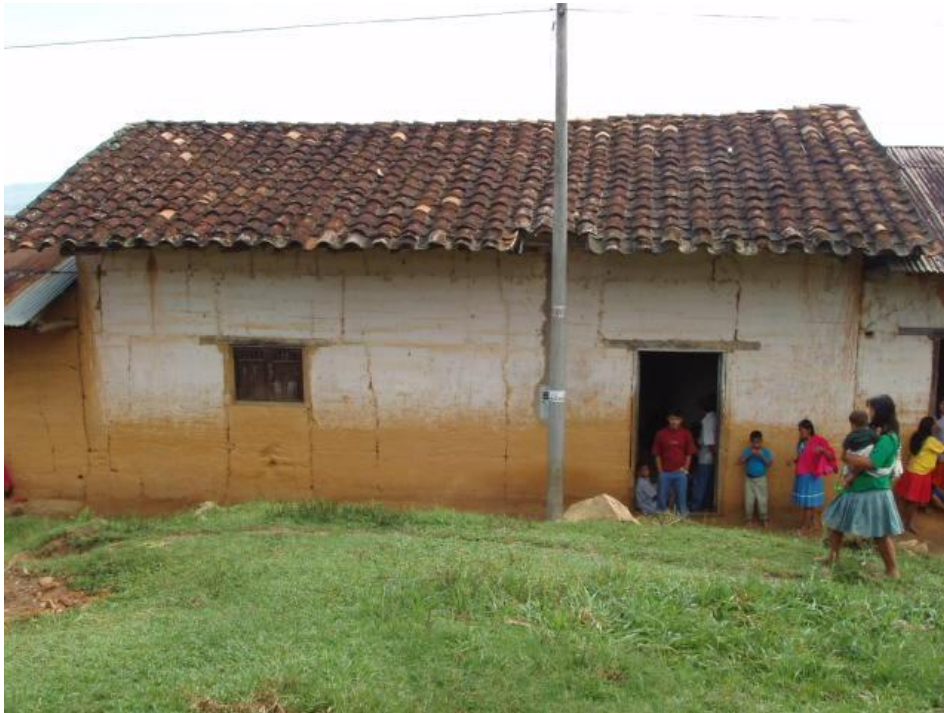
Foto 2. Vivienda de construcción tradicional ubicada en la parte baja de la ciudad de Lamas.

Se observa que las construcciones de las partes bajas de la ciudad mantienen el diseño y construcción tradicional de muros con puertas pequeñas y sin ventanas o ventanas pequeñas

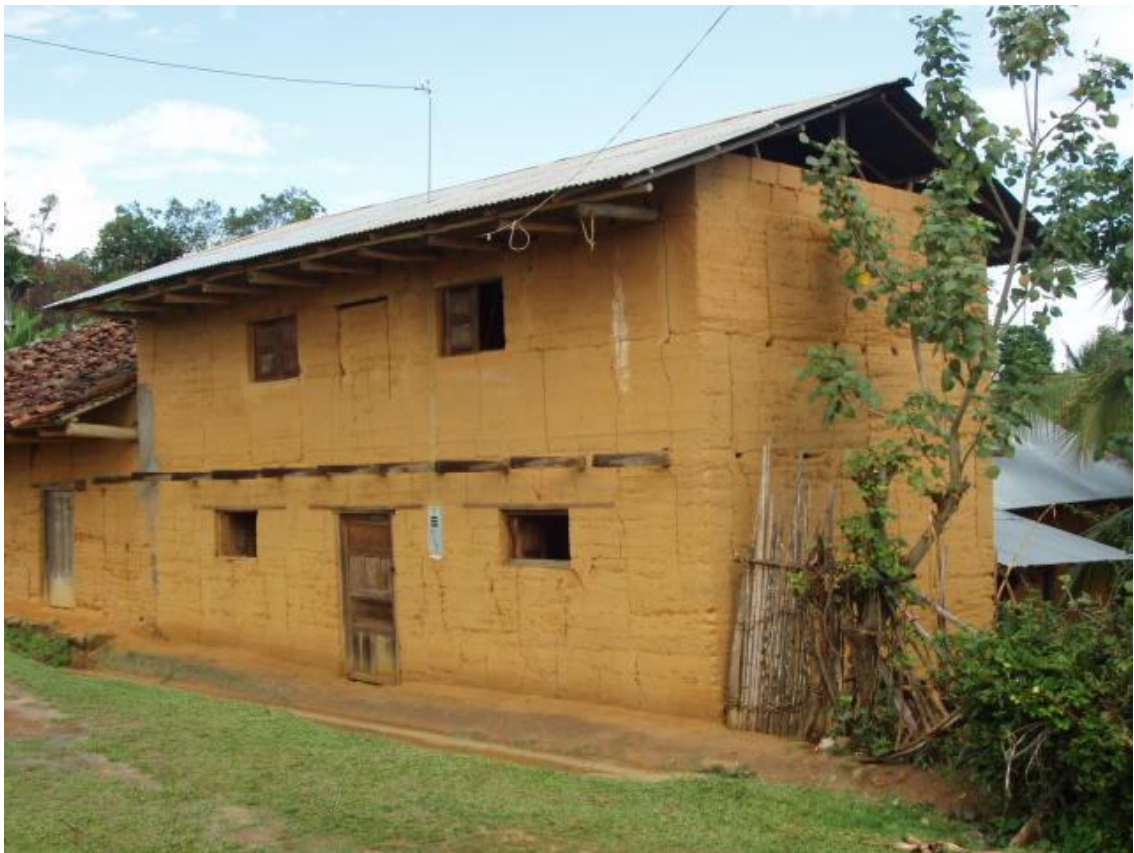
Foto 3. Vivienda de dos pisos cuyo techo original fue cambiado antes del sismo edificado hace más de 30 años y, ubicado en una ladera de Lamas. Nótese que el estado de conservación post sismo es bastante bueno.

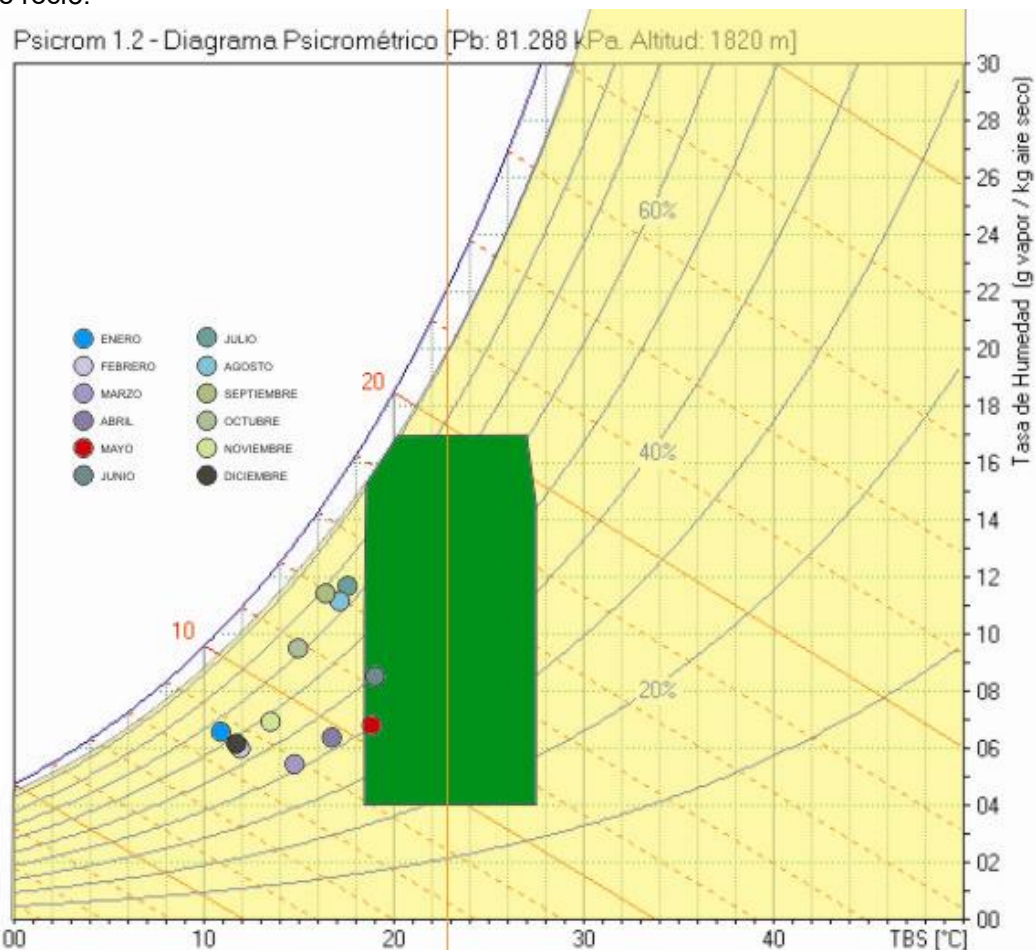
Figura 4 El diagrama psicrométrico muestra la zona de confort (rectángulo verde) y las temperaturas mensuales (círculos de color) que corresponden al promedio mensual de las temperaturas monitoreadas dentro de la vivienda de adobe.

De la gráfica se obtienen los datos de: Temperatura de bulbo seco (TBS), Humedad absoluta (g/kg), % humedad relativa (HR), temperatura de bulbo húmedo, así como el punto de rocío.

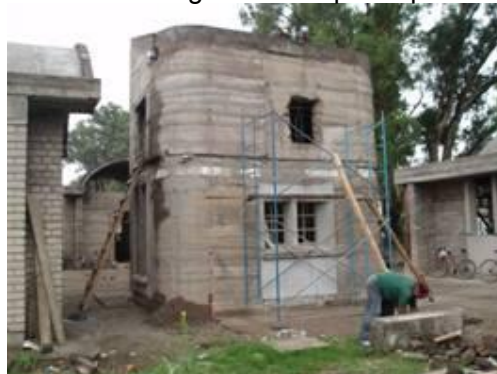
De planta rectangular con esquinas redondeadas, sus dimensiones (5,10 m de longitud por 3,85 m de ancho) se ajustan a la modulación general adoptada para el conjunto.

(Fig.1) Vista general de torre de servicios

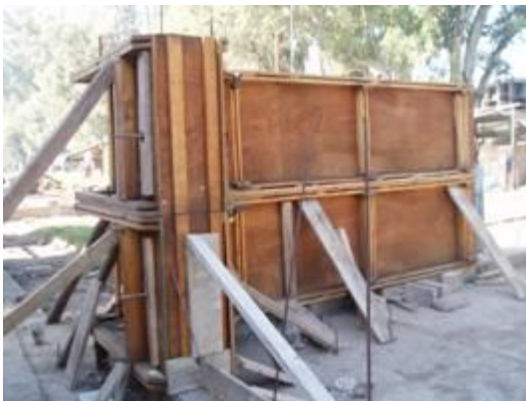
La ejecución del tapial de tierra estabilizada con cemento Pórtland normal en proporciones variables conforme al nivel relativo del muro y al tipo de tierra usada, se organiza en cuatro módulos iguales empleando dos moldes (3,40 m de longitud total) de madera contrachapada, de un tramo curvo (0,60 m) y otro recto (2,90 m) (Fig.2). La vinculación entre los módulos yuxtapuestos se logra con un encastre macho-hembra para asegurar la continuidad constructiva estructural del muro, permitiendo a la vez su libre juego durante el período de secado y fragüe. (Fig. 3)

(Fig. 2) Ensamblado de moldes

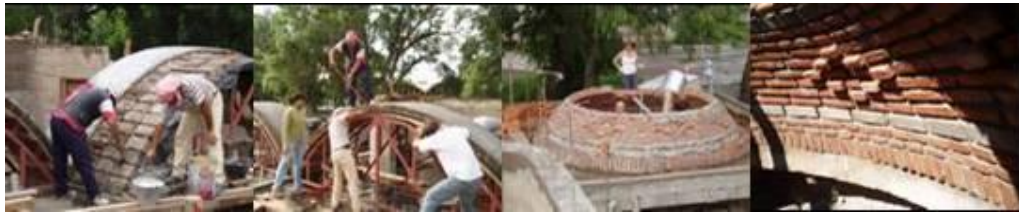
(Fig. 3) Construcción Techos de bóvedas y cúpulas

En los módulos laboratorio, aula y depósito-taller, el techo en forma de bóveda de simple curvatura, se realiza con BTC utilizando una cimbra metálica deslizante diseñada en el CRIATiC. En el módulo dirección-administración, el techo se resuelve con cúpulas semicirculares de de BTC y ladrillos cerámicos comunes dispuestos en hiladas avanzadas desde el arranque hasta el lucernario cenital (método del compás).
