V SIACOT

V Seminario Iberoamericano
de Construcción con Tierra

CONSTRUIR CON TIERRA
AYER Y HOY

**Trabajos presentados en el
5º Seminario Iberoamericano de
Arquitectura y Construcción con Tierra
Publicación digital inédita 2022**

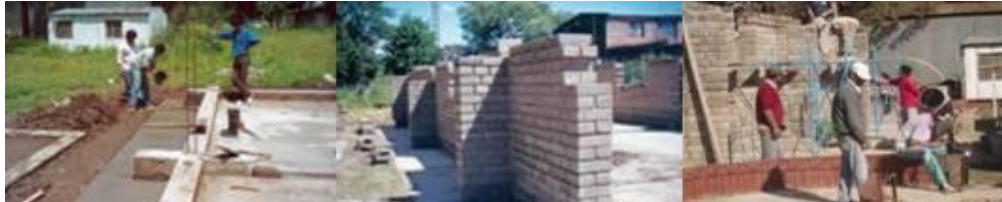
(Fig. 5) Elevación muros de BTC y BaTc-I

La cimentación de los muros se resuelve con macizos corridos de hormigón ciclópeo de 200 kg de cemento por m³; sus dimensiones -ancho y profundidad- se determinan en función de las características resistentes del terreno ($\sigma = 1,7 \text{ Kgf/cm}^2$). A los efectos de evitar el contacto directo con aguas superficiales, la construcción del muro se inicia a partir del encadenado inferior de hormigón armado (0,30 m. de altura y 300 kg/m³ de cemento), asentando la primera hilada de bloques sobre un lecho de mortero cementicio (1:3 + aditivo hidrófugo), que permite rectificar posibles deficiencias en el nivelado asegurando la horizontalidad de las hiladas subsiguientes.

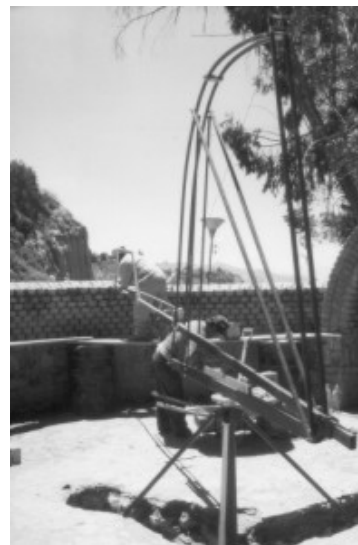
Fig. 13 y 14

Para construir una cúpula sin encofrado con esta sección estructuralmente optima, se desarrolló en el FEB una guía rotatoria, que tiene un ángulo recto con el que se colocan los bloques. Este ángulo está ajustado a un brazo rotatorio fijado a un poste vertical. Las figs. 13 y 14 muestran la aplicación de esta técnica para una cúpula antisísmica de 8.80 m de luz libre y 5.50 m de altura libre que se construyó en La Paz, Bolivia en 2000. Los adobes de esta cúpula se elaboraron manualmente con un molde especial con esquinas redondeadas para mejorar la acústica. Encima del sobrecimiento (zócalo) y debajo se hizo un encadenado de hormigón armado.

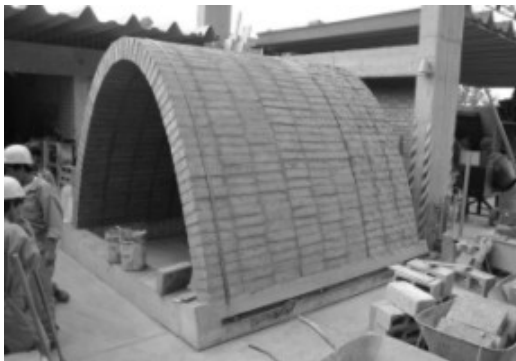
Fig. 15

Una bóveda de este tipo fue testeada a escala 1:1 sobre la mesa vibratoria de la Pontificia Universidad Católica del Perú (PUCP) Lima (ver fig. 15). Esta bóveda resistió la simulación de un sismo de alta intensidad con una aceleración de 0,8 g, un desplazamiento horizontal de hasta 8,3 cm y una duración de 30 segundos, sin colapsar.

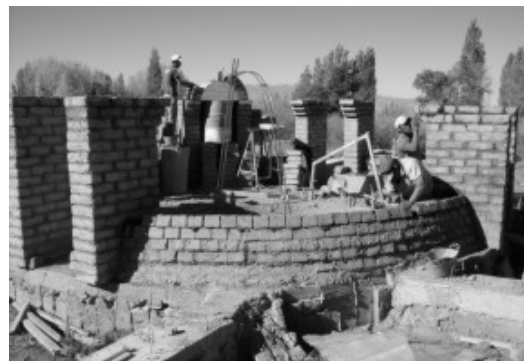
Fig. 16

Este sistema fue aplicado en una vivienda realizada con cuatro bóvedas y una cúpula central en la estancia Guanizuil, San Juan, Argentina, ver fig. 16.

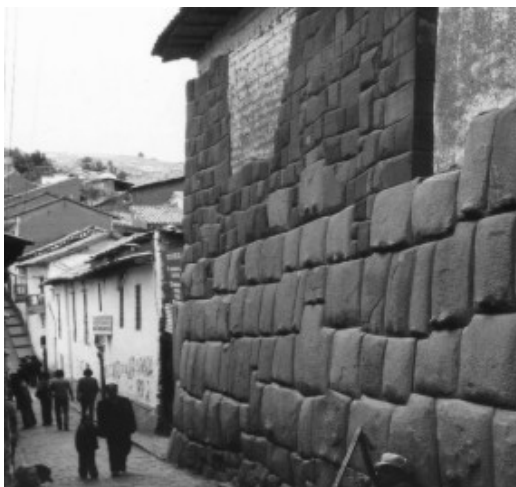
Fig. 17

Los Incas utilizaron para muros piedras que encajan unas con otras sin mortero. Estos resistieron sismos de gran intensidad durante siglos, ver fig. 17, debido a su ductilidad.

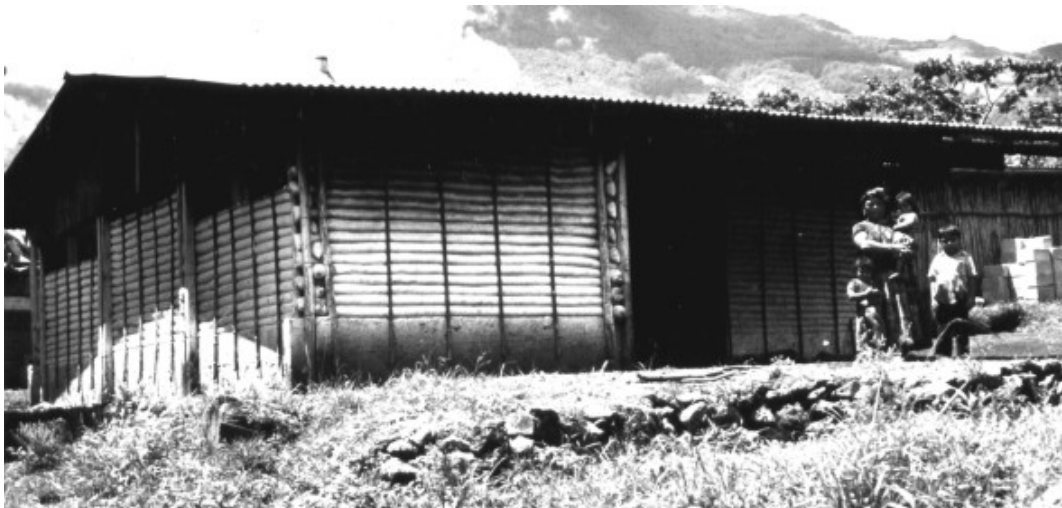
Fig. 19

ver fig. 19.

Las mangueras de 10 cm de diámetro se hicieron de tela de algodón y se embebieron en una lechada de cal (para evitar la putrefacción de la tela) y luego se colocaron entre columnas verticales ubicadas a una distancia de 2.25 m. Una estabilidad adicional se logró con cañas de bambú fijadas verticalmente a una distancia de 45 cm entre cada panel.

La estructura de la cubierta descansa sobre columnas exentas ubicadas a 50 cm de los muros hacia el interior. Los costos materiales de esta estructura resultaron ser la mitad de los costos de una vivienda similar construida con bloques de hormigón.

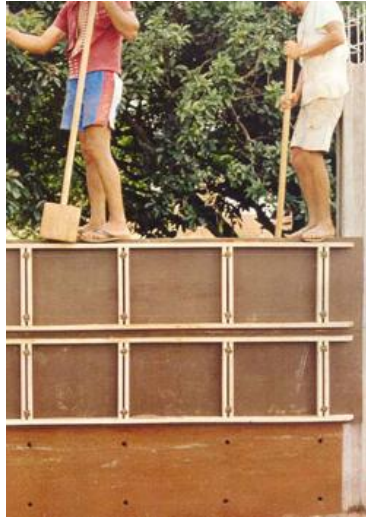
Para construir os painéis, fixam-se duas guias verticais aprumadas, onde deslizam os moldes, presos entre si por parafusos. No espaço limitado pelos moldes e guias compacta-se a mistura de terra e cimento, em camadas com altura igual ou inferior a 20 cm até o completo enchimento do molde (Figura 3).

Figura 3 – Compactação do solo-cimento nos moldes

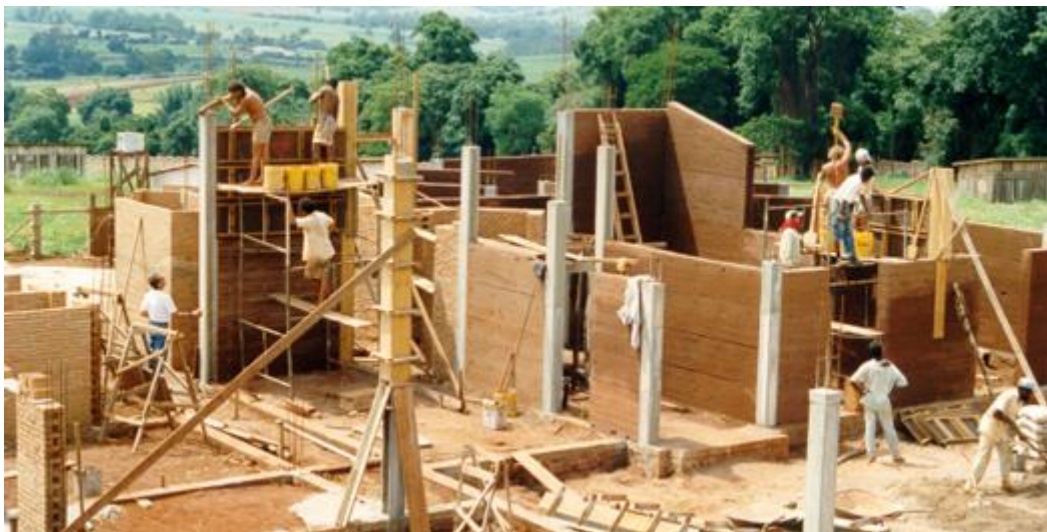
Para elevação da parede necessita-se apenas de um pedreiro e ou carpinteiro para colocação das guias, sendo que a compactação, montagem e desmontagem dos moldes não necessitam de mão-de-obra especializada (Figura 4).

Figura 4 – Vista geral da obra

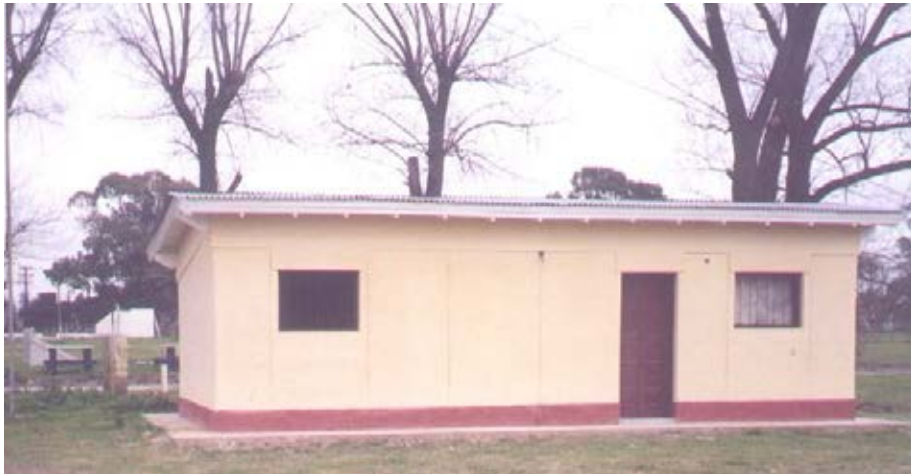
La vivienda, Figura 1, construida con muros monolíticos portantes, de suelo cemento compactado de 0,20 cm de espesor de 36 m² de superficie, consta de un dormitorio, baño y cocina comedor, Figura 2, con pisos y contrapisos de suelo cemento cal y una alternativa de aislamiento térmico no convencional en el techo del dormitorio, compuesta de una masa de pasto seco entre dos capas de barro de un espesor total de 7,5 cm, siendo en el resto de la vivienda el aislamiento de telgopor de 4 cm de espesor, la conformación del techo es de tirantería de madera sobre la que apoya un entablonado de madera machihembrado, aislamiento hidrófuga, el aislamiento descrito y chapa galvanizada.

Figura 1. Vista del prototipo,

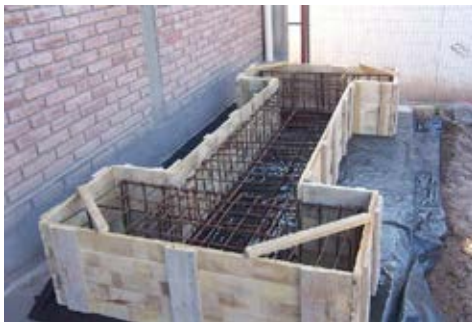
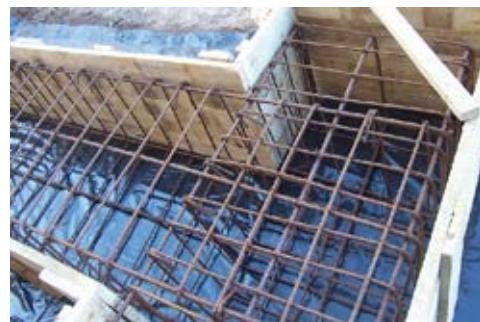
Figura 3

La armadura principal fue de $1\Phi 12$ c/30cm y los estribos de $1\Phi 8$ c/10cm, se empleó un hormigón elaborado H17 de 300kg de cemento por m³ de hormigón siendo construida por mano de obra especializada. (Fig 3 y Fig 4).

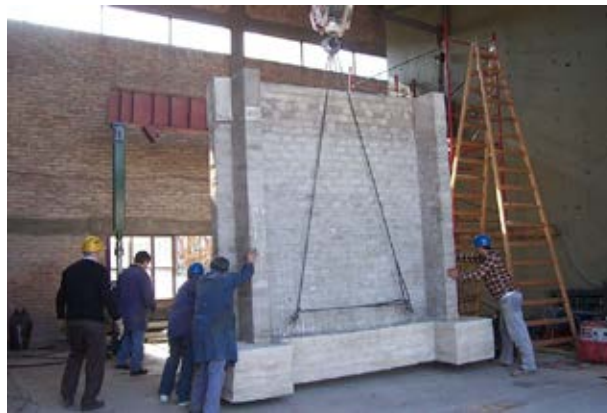
Figura 7

Las dimensiones del modelo (largo y ancho) fueron determinadas en función de la modulación de los ambientes de una vivienda, destino principal de la tipología estructural bajo ensayo, que determina paños de mampostería cuyas dimensiones oscilan en los 3m de largo y una altura promedio de 2,60m. Las medidas del panel ensayado fueron de: 0,19m de espesor, 3.00 de ancho x2.65 de alto. (Fig 6 – Fig 7).

En la parte superior del muro se armó una viga de 50 cm. de altura, que sirve para simular la viga de encadenado superior y la carga del techo liviano que soportaría el muro.

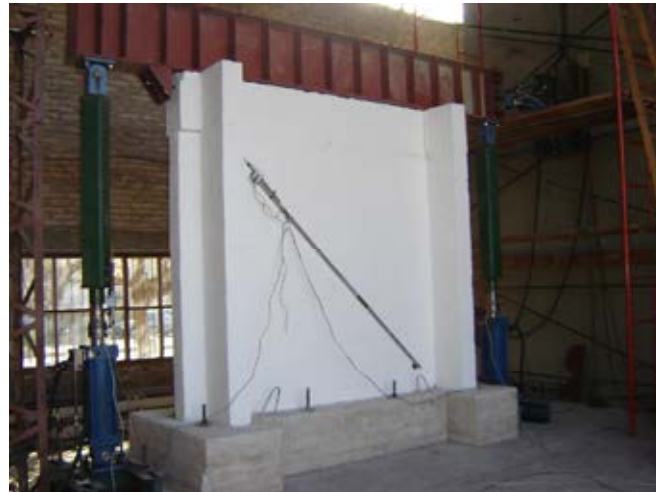
En la Figura 9 se muestra el modelo del muro antes del ensayo, y en la Figura 10 y 11 los detalles del L.V.D.T. diagonal, y de la celda de carga ubicada en uno de los actuadores verticales.

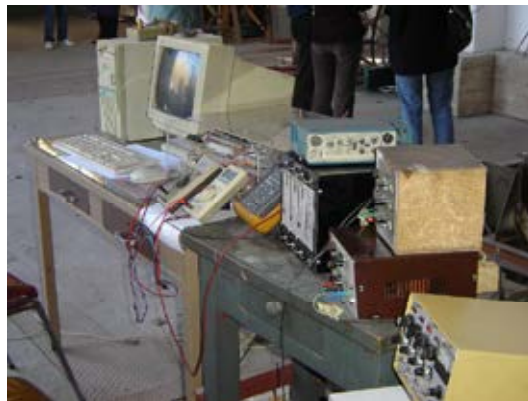
Figura 12

El muro se ensayó manteniendo carga vertical constante y permitiendo el giro libre del extremo superior. Para simular la carga vertical, que puede actuar sobre el muro debida al peso de una estructura de techo liviano, se aplicó una carga controlada constante de compresión de 2 t mediante dos actuadores hidráulicos verticales a través de una viga metálica. Luego se aplicaron desplazamientos laterales cíclicos de amplitud creciente mediante un actuador servocontrolado horizontal (Figura 2). Estos desplazamientos se miden y se controlan con el sensor LVDT 1 ubicado en la misma dirección. Durante el ensayo se incrementó sucesivamente el valor de desplazamiento máximo impuesto a los modelos. En todo instante los valores de desplazamientos y carga en los actuadores se registraron mediante un sistema de adquisición de datos y control en computadora, mostrado en la Figura 12.

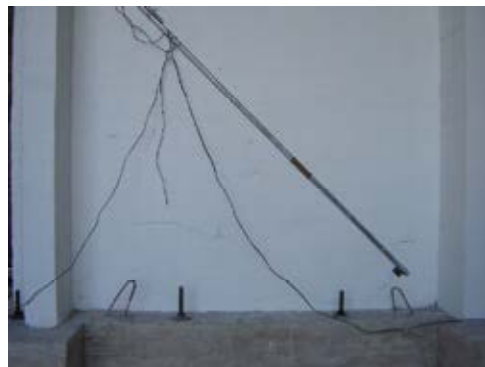
Figura 13

Durante la ejecución del ensayo se observó un patrón de agrietamiento sucesivo similar al que se indica en las Figuras 13 a 15. Con la aplicación de los primeros valores de distorsión el agrietamiento inicial fue horizontal y a través de la interfase de separación entre el mortero y mampuesto. Las juntas horizontales ubicadas por debajo de las juntas con armadura presentaron mayor agrietamiento. Cuando se aumentó el desplazamiento lateral, se observó un agrietamiento escalonado entre las juntas con armadura horizontal y a través de la interfase mortero – mampuesto como se muestra en las Fotos adjuntas. Este comportamiento se repitió y acentuó en toda la altura del muro a medida que se impuso sucesivamente mayor desplazamiento lateral.

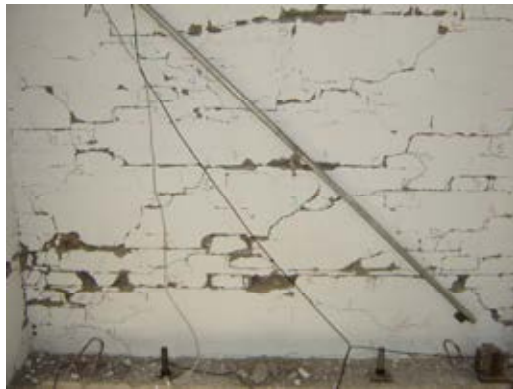
Figura 16

En la etapa final del ensayo, para una deformación lateral de 30 mm, se propagaron las fisuras de la mampostería con mayor énfasis a los muros contrafuertes (Fig 16). Para estos niveles de deformación se produjo una separación en la interfase de la mampostería con la fundación. A pesar de ello, no hay indicios de que se hayan cortados las armaduras verticales cuando se alcanzó la deformación lateral máxima. Durante la realización del ensayo no se produjo el vaciamiento del panel agrietado y tampoco la expulsión de mampuestos.

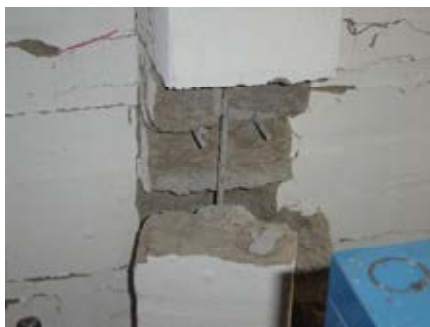
Figura 20

El agrietamiento producido al aplicar ciclos de carga lateral creciente se puede observar en la sucesión de fotos adjuntas. Para el desplazamiento lateral de 30mm del último ensayo, se produjeron grandes agrietamientos en los talones comprimidos de los contrafuertes, por lo que se decidió terminar el ensayo. (Figura 20 y 21)

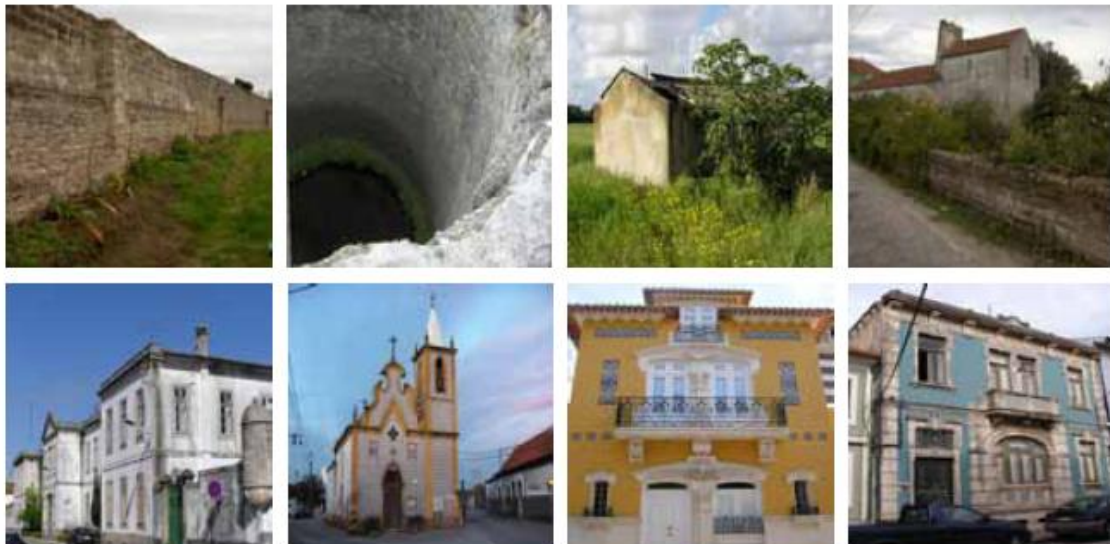
Fig. 1 - Construções em adobe no distrito de Aveiro.

O emprego deste material, na região, era feito sobretudo na construção de casas e muros, embora lhe sejam conhecidas outras utilizações como sejam a construção de muros de suporte de terras ou até mesmo de poços de água (Fig. 1). De tal forma se faz ainda sentir a presença da construção em adobe na região que, segundo dados do município de Aveiro, cerca de 20-25% da construção existente na cidade, actualmente, é de adobe enquanto que referindo-se à região a percentagem sobe para os 35-40%.

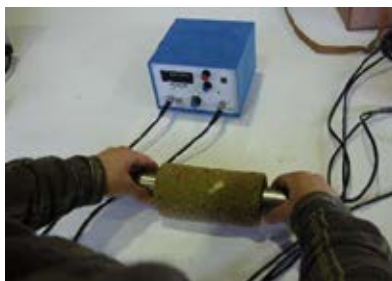
Fig. 2 – Ensaio com Pundit a um carote e resultados dos ensaios.

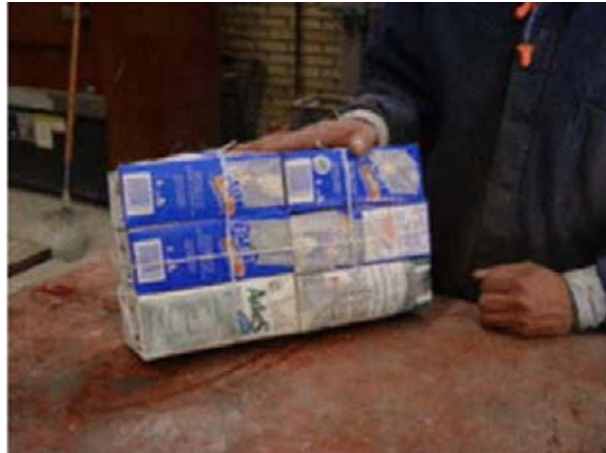
juntar cuatro envases, colocados horizontalmente, enseguida amarrarlos con el cordel de tal forma que permanezcan unidos, la cantidad de atados que se requieren para la elaboración de un panel es de cuatro para un total de dieciséis envases por panel, correspondiente a la misma cantidad en litros. Figura 1.

Figura 1. Amarre de envases de tetrabrick relleno con tierra

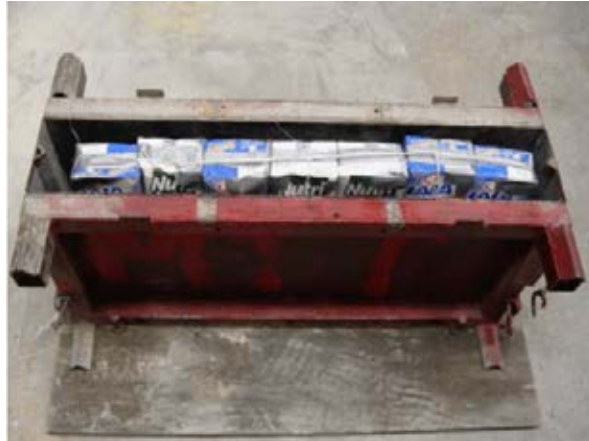
Colocación de envases relleno con tierra. Depositar el primer conjunto de envases rellenos con tierra al fondo del molde, teniendo la precaución de dejar un espacio de aproximadamente un centímetro entre estos y ambas caras, respecto a los lados perpendiculares de estos, un espacio no mayor de dos centímetros. Para posteriormente, colocar otro amarre o atado justo arriba del primero en la misma posición. En seguida, colocar un amarre del otro extremo cuidando que respete los espacios ya señalados, para continuar enseguida con el último amarre encima del ya instalado, siempre cuidando que los espacios sean respetados. Ver Figura 2.

Figura 2 Molde empleado para la realización de paneles de concreto rellenos con tierra confinada envases de tetrabrick

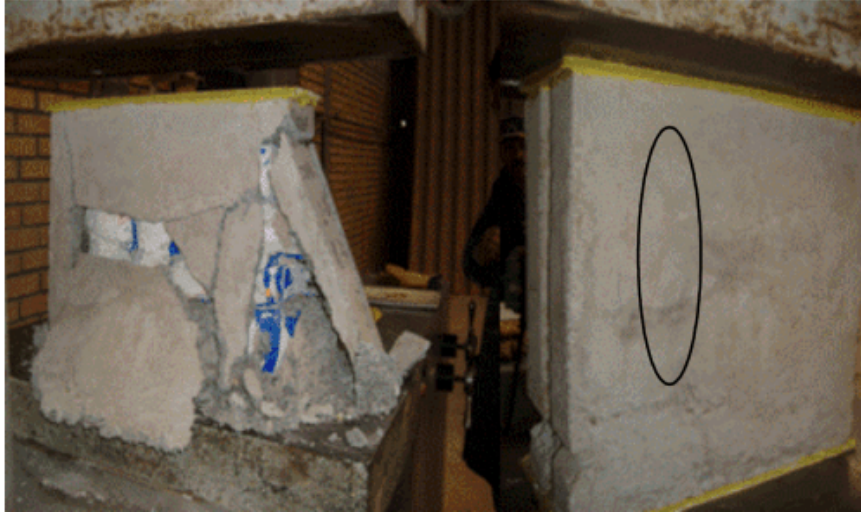
Figura 4. Falla desarrollada en los módulos del sistema propuesto expuestos a carga a compresión. Lado derecho falla longitudinal, lado izquierdo, falla transversal

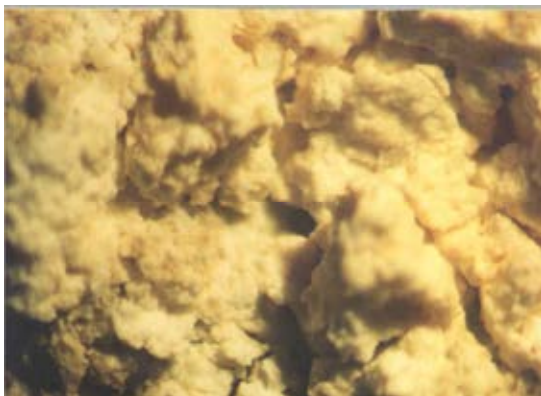
En la figura 1 se puede apreciar claramente un nódulo de cal, muy abundantes en este hormigón. Se pueden observar las típicas fisuras de retracción plástica o hidráulicas originadas por la evaporación del agua de amasado. La presencia de estos nódulos es una clara evidencia de la adición de cal a la tierra para la fabricación del tapial.

Fig. 1: Nódulo de cal.

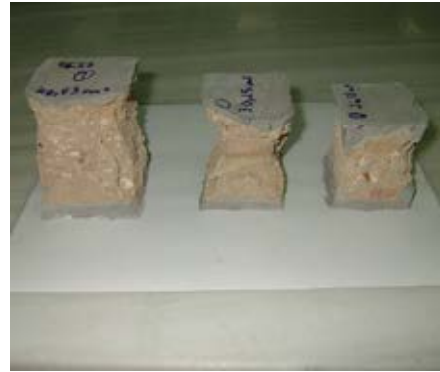
Debido al gran tamaño de las muestras de tapial extraídas de la muralla ha sido posible realizar la determinación de las resistencias mecánicas. Para ello, como primer paso se han tallado probetas cúbicas (relación ancho-alto de 1:1) con dimensiones de arista que oscilan entre los 5cm y 10cm. Después se procedió a su refrentado con mortero de cemento (dosificación 1:1 en peso), con el objeto de eliminar las irregularidades en las caras que entran en contacto con las bases de la prensa. Una vez curado el mortero (28 días) se pasó al secado de las mismas y posteriormente a su rotura en la prensa (UNE-EN 1015-11:2000).

Fig. 3: Ensayo a compresión de probetas talladas.

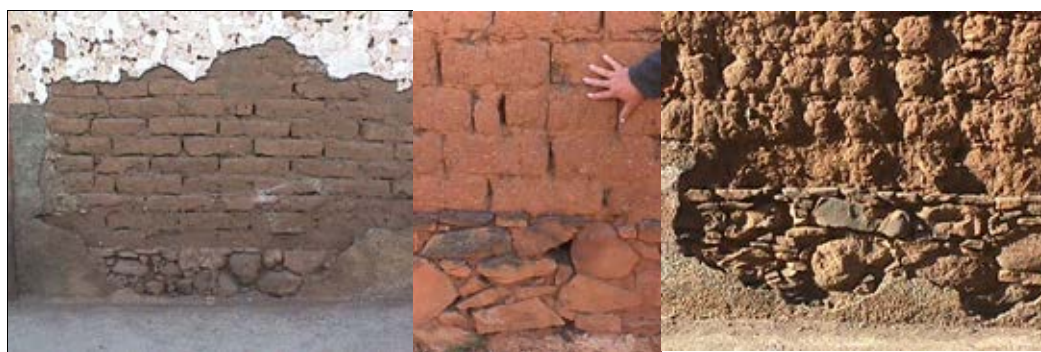
Sin embargo, hemos podido analizar los sobrecimientos que presentan las viviendas, en una altura promedio de 0,40 m, que favorece al buen comportamiento del muro de tierra ante acciones climáticas. Sobre el coronamiento de éste, se construye una barrera para impedir la ascensión capilar de pequeñas rajuelas o tabletas de basalto de 0.05 x 0.08 x 0.015 m. aproximadamente colocadas horizontalmente con mortero de barro en varias capas hasta una altura que varía entre los 0.10 y 0.20 m, dejando la parte superior horizontal para desplantar luego el muro de adobe. La anchura del sobrecimiento coincide con la del muro que lo sustenta y mediante un sobresaliente se adapta al espesor del muro terminado.

Fig. 5: Sistema de construcción tradicional de los sobrecimientos de piedra volcánica que varían entre los 30 y 50 cm. (Armani, 2002)

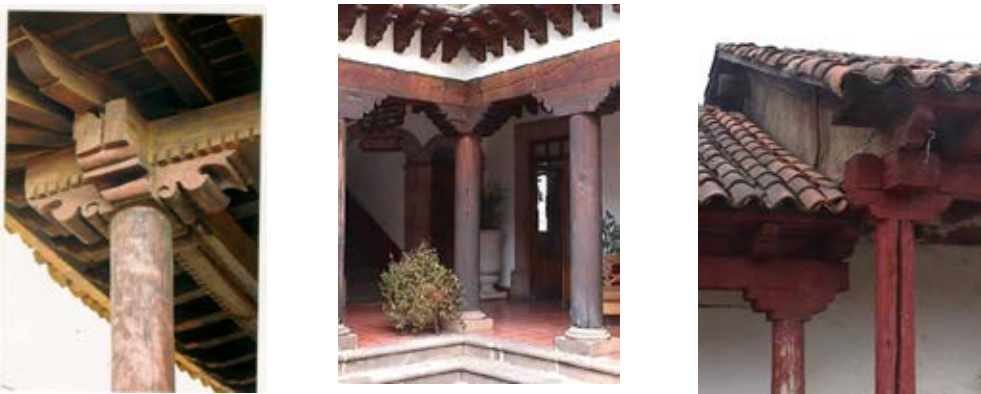
Del mismo modo, la presencia de pilares de adobe insertos en las estructuras de los muros, permite ofrecer mayor resistencia del mismo siendo que trabaja a modo de contrafuerte para contrarrestar los efectos de pandeo de los muros longitudinales que superan los 5 m sin arriostramiento.

Fig. 6: Detalle de columnas y viguerías de madera de pórticos y galerías. (Armani, 2000)

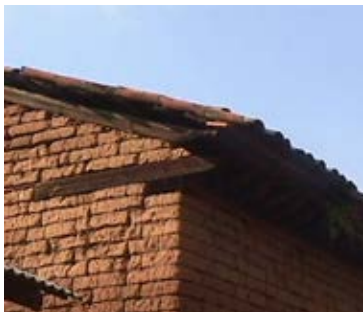
En las viviendas analizadas frecuentemente se observa el empleo de refuerzos horizontales. Al llegar al cerramiento del muro se coloca una viga solera de madera en todo el perímetro del muro que sirve de arrastre y apoyo de la cubierta, cuya función es absorber las cargas de la cubierta y distribuirlas en forma continua sobre los muros.

Fig. 7: Viga de cerramiento colocada a modo de refuerzo de la estructura del muro a fin de evitar su deslizamiento en la base del altillo.

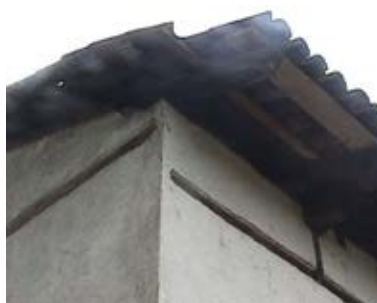
Fig. 8: En edificaciones antiguas de mayor altura y espesor de muros, se observa el empleo de refuerzos horizontales ubicados en forma discontinuos.

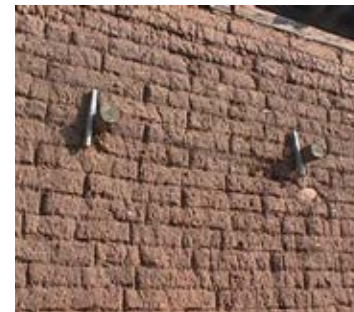
Fig. 9: Llaves de madera empleadas como refuerzo a nivel del entresuelo de madera. (Armani, 2002)

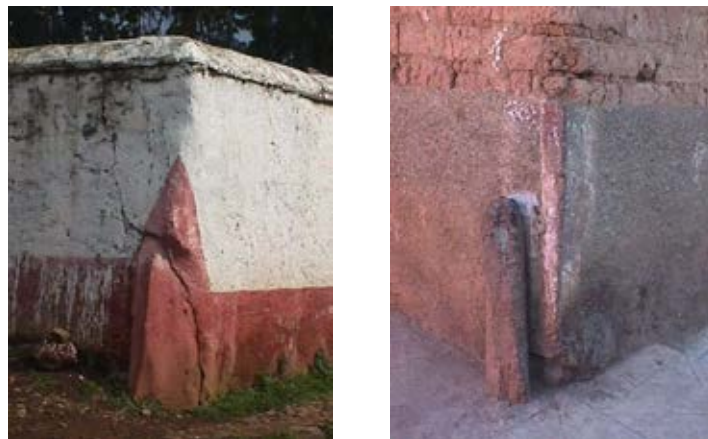
Otro modo de reforzamiento comúnmente empleado en estas edificaciones es el amarre sismorresistente en las esquinas de muros. Tales refuerzos consisten en el empotramiento de una pieza entera o muros de mampostería de piedra, que uniendo éstos a ambos lados forman una esquina que se desplanta desde el centro hacia las orillas. Se forma un triángulo rectángulo conformando así una cuña piramidal en donde la mampostería se cuatrapea y amarra uniendo ambos elementos del muro de adobe.⁷

Fig. 10: Amarres sismorresistentes en piedra sobre las esquinas de muros de adobe. (Armani, 2002)

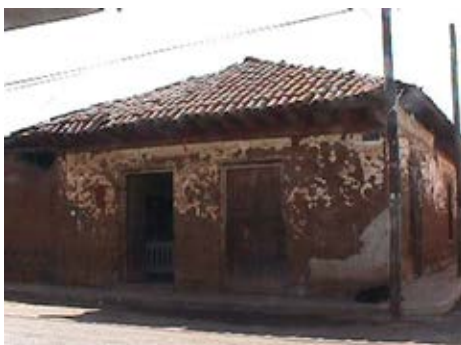
Fig. 11: Vivienda de adobe con techo inclinado a cuatro aguas y cubierta de teja de barro. (Armani, 2002)

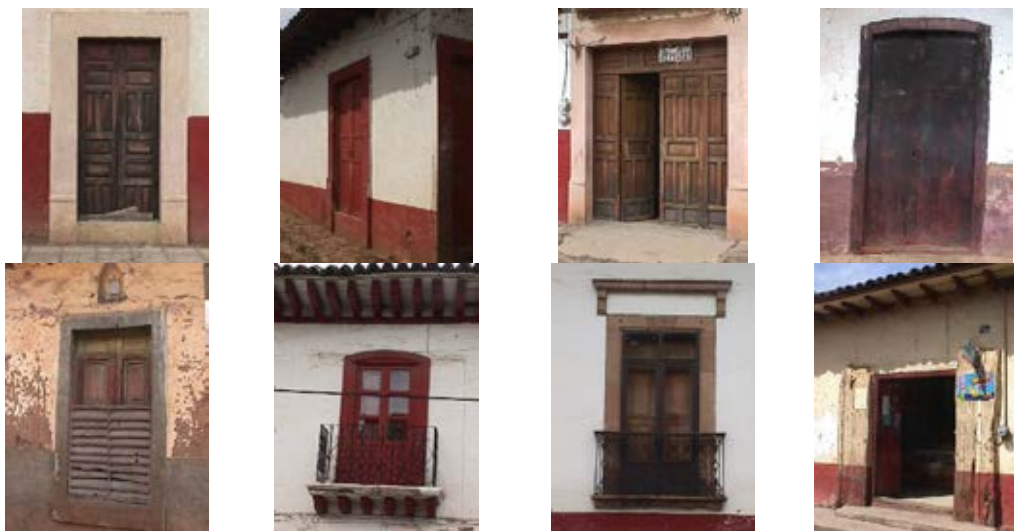
Fig. 13: Mosaico de imágenes de aberturas en viviendas de adobe de la región de estudio. Los marcos en piedra se emplean para proporcionar mayor jerarquía a la vivienda, generalmente éstas se encuentran en los centros de población. (Armani, 2002)

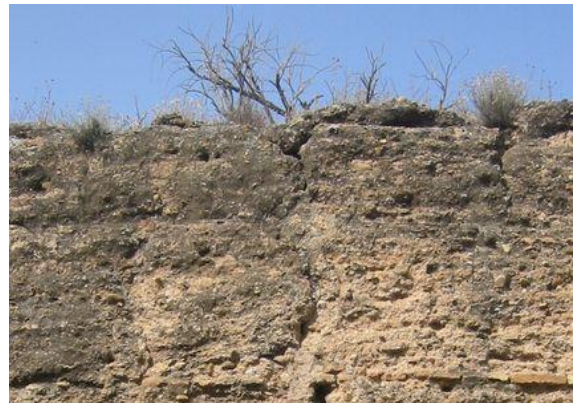
(Foto 1)

Cuando el agua el agua pasa a través de los intersticios macroscópicos de un modo directo (por ejemplo fisuras o pérdidas de material en el paramento). Favorecen este paso, la acción de la gravedad y del viento. Como ejemplo podemos citar la entrada de agua de lluvia en el núcleo del tapial, por los espacios entre fisuras, o en zonas donde haya desaparecido la protección superficial. (Foto 1).

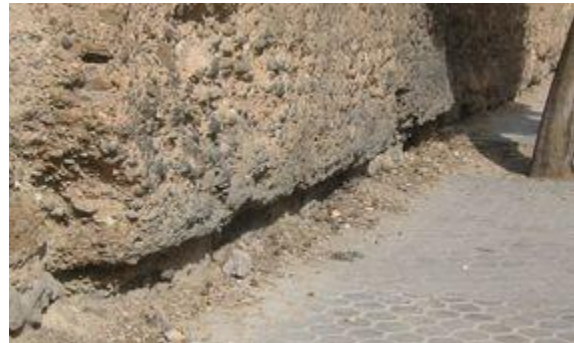
(Foto 2)

Se trata del agua que pasa a través de intersticios microscópicos del material. A este paso colabora la acción conjunta de fuerzas internas de tensión superficial y es independiente de la acción del viento o de la gravedad. Siendo determinante, sin embargo la capilaridad del material y la humedad exterior (foto 2). Un ejemplo de este fenómeno es la ascensión del agua desde la base de los muros en contacto con zonas húmedas (capilaridad).

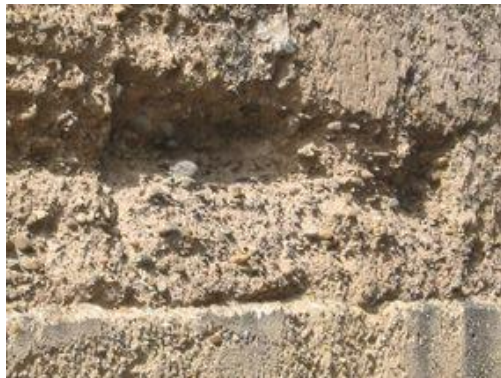
(Foto 3)

La antigüedad es un factor a considerar porque está muy relacionado con la pérdida de las características intrínsecas de los materiales. La cohesión entre la tierra, la cal y los áridos, va disminuyendo, en gran parte debido a procesos de erosión causada por diversos agentes, entre los que cabe destacar los atmosféricos.

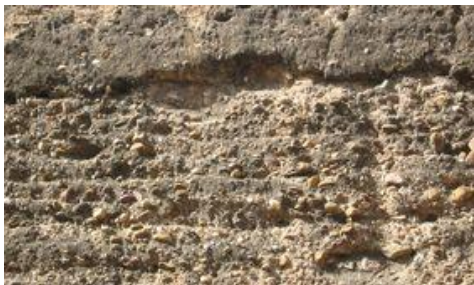
(Foto 4)

- Los intrínsecos del material; es decir las características físicas y químicas del mismo. En este sentido es corriente encontrar marcas de erosiones en franjas horizontales cuando el espesor de las tongadas es excesivo (superior a 10 cm) y provocando poca compactación en las capa inferiores (Maldonado, 1997) (fotos 4 y 5).

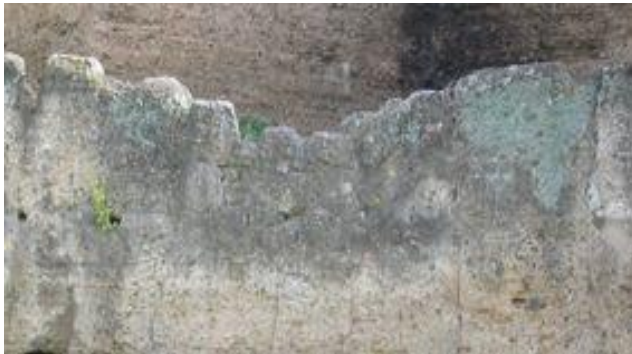
(Foto 6)

En el caso del viento, su acción es puramente mecánica. El viento puede transportar partículas que lanza contra el paramento, desgastando la superficie, o arrastrar las partículas ya disgregadas por una acción anterior.

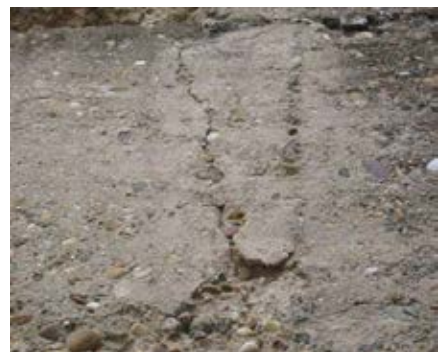
(Foto 7)

Nos referimos a grietas y fisuras cuando se trata de aberturas de tipo longitudinal en el paramento, que ponen de manifiesto un comportamiento inadecuado del elemento constructivo. Se habla de fisuras cuando el ancho de su abertura es inferior al milímetro y de grietas cuando supera esta dimensión.

Tanto las fisuras (foto 7) como las grietas tienen su origen en patología relacionada con el funcionamiento estructural de la fábrica. Las fisuras pueden incluso subdividirse, en función de su movilidad, en: fisuras “muertas”, que son aquellas que no suelen afectar a la integridad del elemento constructivo, y fisuras “vivas”, cuando van aumentando o disminuyendo su anchura por efectos de las acciones a que está sometido el muro (térmicas, por asiento, por acciones gravitatorias, etc.). Mientras que las grietas son causa de patología que afecta estructuralmente al muro, al fallar la respuesta del mismo a las exigencias de resistencia o

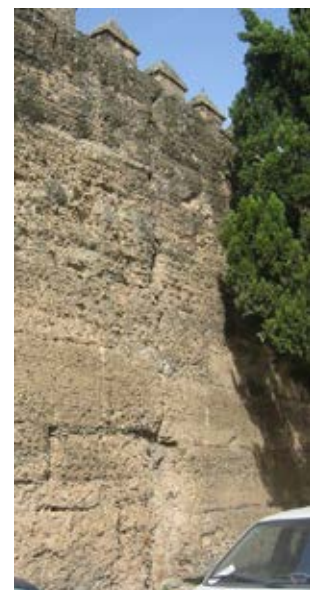
(Foto 8)

Una acción que puede provocar fisuras y que podemos incluir dentro de las acciones verticales, aunque tiene su propia identidad es el "asiento diferencial". En este caso no se trata de incapacidad del muro, sino del descenso del nivel de la capa del terreno en que este asienta, como consecuencia de la diferente compresión de los materiales que lo componen. La estabilidad del terreno pierde su resistencia al corte y, en función de la naturaleza de las partículas de los materiales que lo componen, puede variar la cohesión de las mismas y verse modificado su rozamiento (foto 8).

Cuando se analice una fisura que se sospeche que su origen es el asiento diferencial, debe tenerse presente que la fisura es más ancha en la parte superior del muro, ya que está originada por un desplazamiento del nivel de los cimientos a través de un mecanismo que distorsiona, con esfuerzos de tracción, la cabecera de los muros. Además, siguiendo el punto (o en su caso la línea) de descenso de la cimentación, la fisura se desarrolla en forma de parábola, al haber perdido su apoyo los elementos flexionados, con lo que se produce una pérdida del monolitismo de la masa material que conforma el muro. Por esta razón, estas fisuras se hacen más patentes en las zonas donde existen vanos. Cuando el giro es importante, se produce un desplazamiento de la resultante de las masas y se redistribuyen las cargas verticales, pudiendo incluso causar el aplastamiento de las zonas más solicitadas.

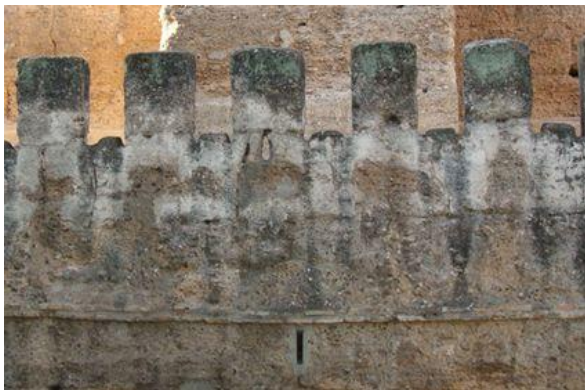
(Foto 9)

El resultado es la aparición de manchas que afean el aspecto exterior de los muros (foto 9), pudiendo incluso llegar a deteriorarlos si se produce el fenómeno en su interior. Es lo que se conoce con el nombre de “criptoflorescencias”.

Las eflorescencias (externas) son las más comunes y aparecen en la superficie del cerramiento donde re-cristalizan las sales, mientras que las segundas se originan en el interior de la masa del muro, aunque próximas a la superficie, teniendo como consecuencia el desprendimiento de las capas superficiales, debido al aumento de volumen de las sales al cristalizar.

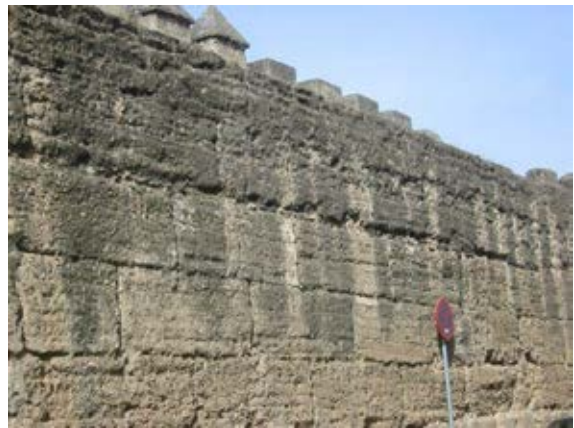
(Foto 10)

Una vez que se llega de nuevo al reposo, al disminuir la escorrentía del agua, la acumulación de partículas arrastradas y la permanencia del agua facilitan de nuevo el efecto de capilaridad con arrastre de gran cantidad de partículas al interior de los poros y, por lo tanto, un efecto de ensuciamiento localizado, formándose los conocidos "chorretones" (foto 10).

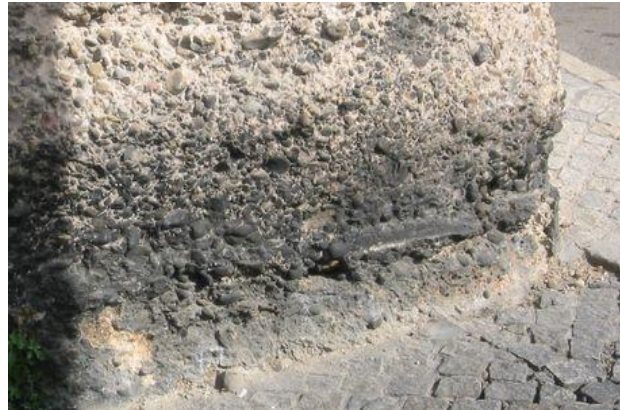
(Foto 11)

Como consecuencia de la combustión de los motores de los vehículos (foto 11) se producen los siguientes compuestos, que pueden pasar a formar parte del polvo atmosférico y que varían según el tipo de carburante:

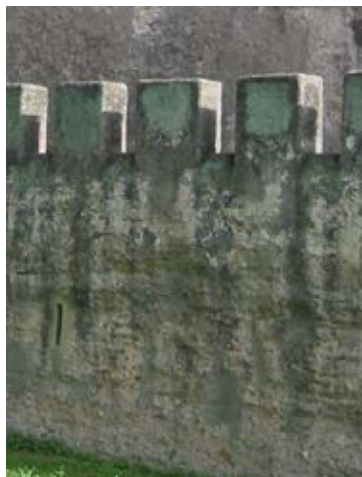
(Foto 12)

Puede presentar tonalidades variables en colores blanco, rosado, verdoso y pardo (foto 12) y cuando se originan en locales cerrados, además, presentan abundante producción de gases perceptible por el olfato.

Su efecto puede ser considerado como lesión de ensuciamiento ya que se originan manchas de color (verdoso o pardo) (foto 12) localizadas en las fachadas orientadas al norte o en rincones umbríos. De ahí que su prevención pase por el estudio de la orientación y el estudio del material para las fachadas que no puedan tener un adecuado soleamiento.

Su desaparición pasa por la necesidad de una limpieza profunda del paramento y la aplicación de productos funguicidas. Aunque estos tienen una duración limitada, por lo que deben aplicarse a partir de un programa de mantenimiento.

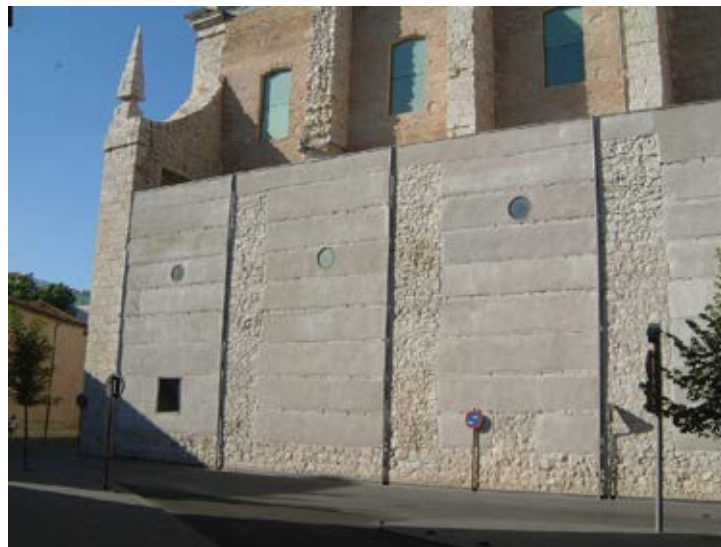
La iglesia del antiguo convento de San Agustín presenta el muro exterior de las capillas laterales (imagen 2) construido con cajones de tapia con verdugadas de ladrillo, entre los contrafuertes que separan las capillas, ejecutados con mampostería de piedra caliza, sobre un zócalo de piedra. Los cajones tienen una longitud media de 5,60m y un alto de 1,05m, mientras que el ancho de los machones es 1,70m. En la rehabilitación del edificio se ha mantenido esta fachada del edificio, respetando su imagen constructiva dejando vistos la piedra y el ladrillo y revocando el tapial.

Imagen 2. Lateral de la antigua iglesia de San Agustín restaurada para su utilización como Archivo Municipal de Valladolid. En la imagen se puede apreciar la construcción de esta fachada: zócalo de mampostería, machones de mampostería y tapias entre verdugadas de ladrillo revocados en color gris.

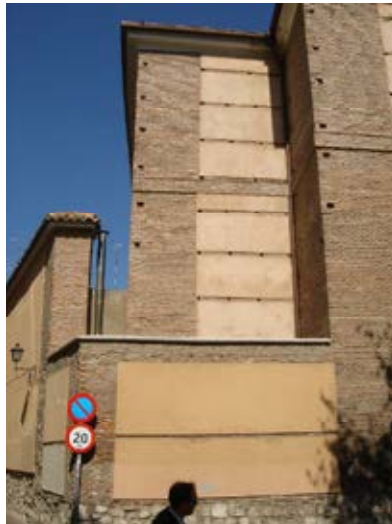
Imagen 3. Muros del convento de San Quirce con zócalo de mampostería, machones y verdugadas de ladrillo y tapias revocadas.

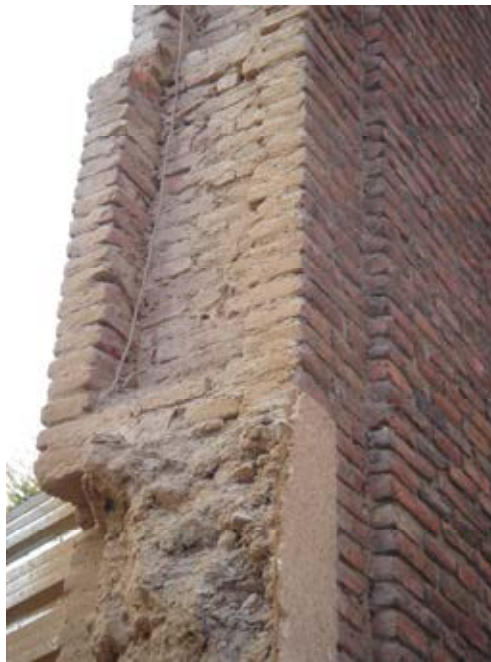
Imagen 4. Cajeadado de la obra de ladrillo para ejecutar la tapia de tierra trabada con la de ladrillo, que se puede ver en la demolición parcial de la tapia del convento de las Salesas.

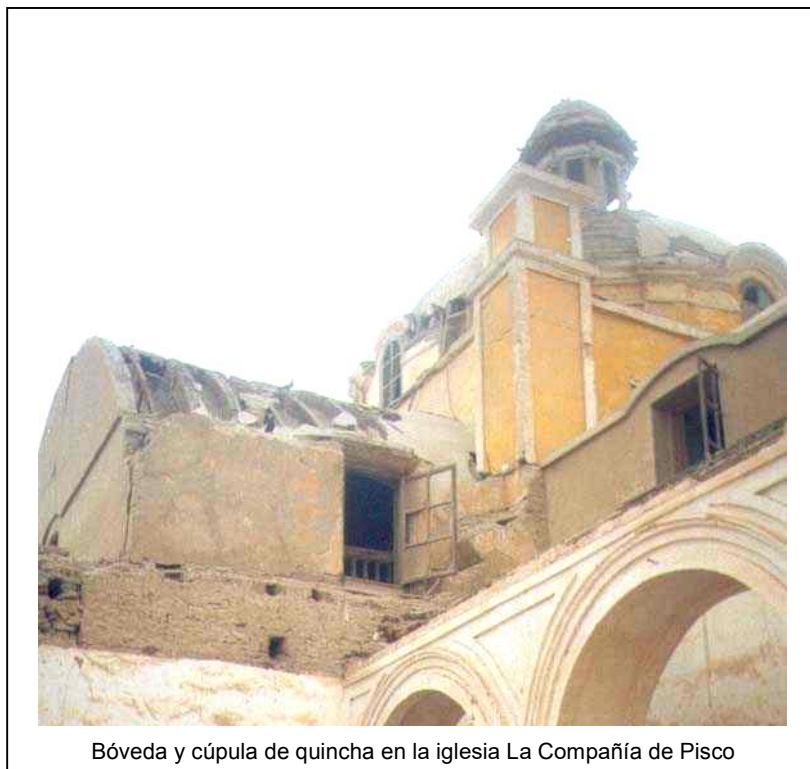
Bóveda y cúpula de quincha en la iglesia La Compañía de Pisco

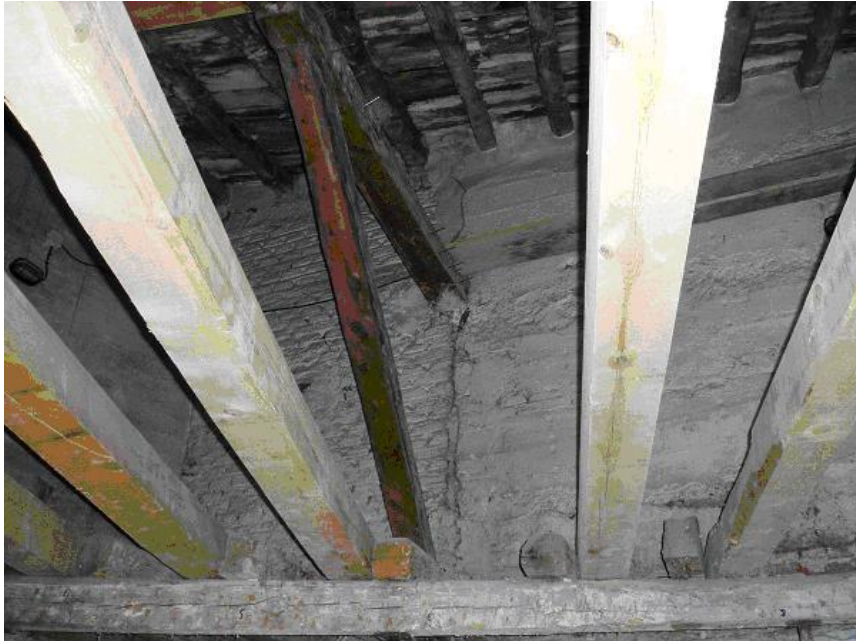
Fig. 2.- Muro mixto de machones de ladrillo y cajones de tapial en el lado del Evangelio de la Iglesia de Jesús Nazareno, visto desde el bajo cubierta de la Casa de Hermandad anexionada.

A continuación se describe el sistema constructivo observado en la construcción de los muros de la Iglesia que, por lo que se desprende, está realizado por fases independientes: primero los machones de ladrillo y luego los entrepañes de tapia. Los cajones de tapial están dispuestos entre cada uno de los *machos* de ladrillo. Presentan una longitud de unos dos metros y medio (2,50m) y una altura de algo más de un metro (1,05m). Por encima de cada hilada de cajones corre, todo a lo largo, una verdugada de dos hiladas de ladrillo. Los ladrillos son muy irregulares, como corresponde a los ladrillos ejecutados a mano, y tienen un grueso cercano a los cuatro centímetros (4cm). Las dos hiladas están recibidas con una

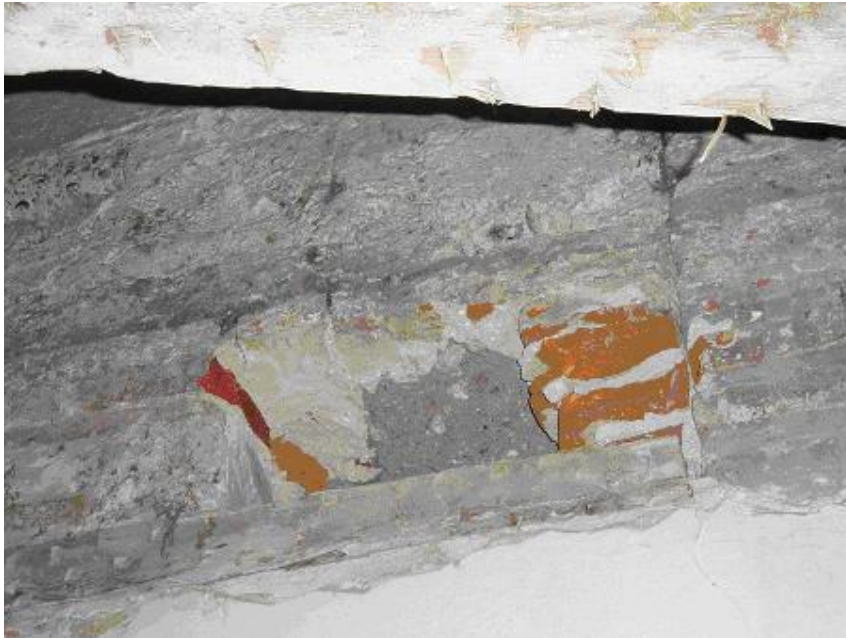
Fig. 3.- Detalle de la verdugada del muro ejecutada mediante un solo ladrillo de espesor y dos hiladas de grueso, al fondo se observa la tierra apisonada del cajón de tapial. Se observa también la ausencia de traba entre el "macho" y la verdugada.

Este modo de proceder, que en un principio podría parecer un intento de escatimar material, es sin embargo una buena solución constructiva ya que garantiza una buena trabazón entre los cajones inferior y superior de tapial. Efectivamente, examinando la sección del muro podemos observar como las dos medias astas de ladrillo crean un machihembrado a lo largo de la superficie superior del cajón inferior, de manera que la tierra apisonada del cajón superior se introduce y traba con la del cajón inferior. Se consigue así garantizar, de una manera rápida y cómoda, la unión entre dos cajones de tierra superpuestos.

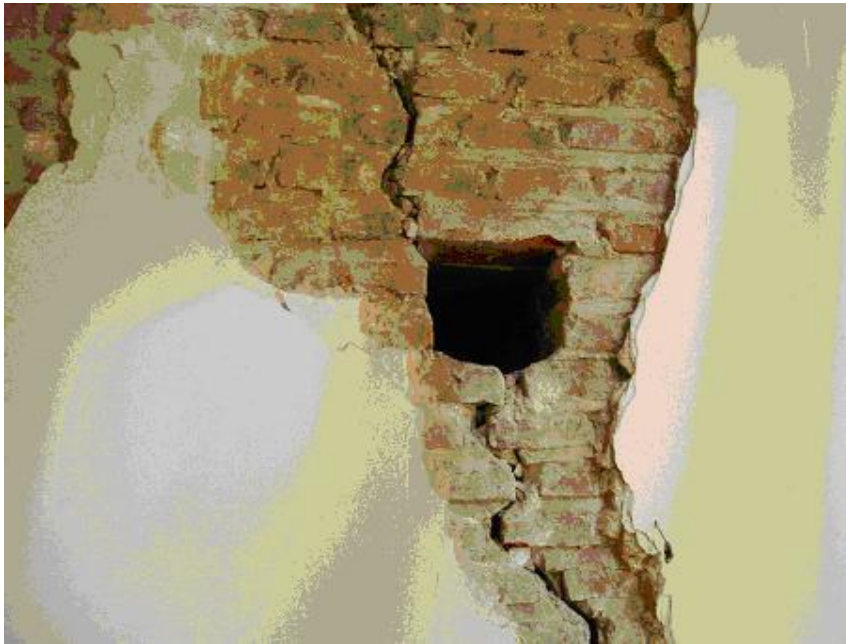
Fig. 4.- Detalle del “*agujal*” dejado en la construcción del machón de ladrillo. Una fisura vertical recorre la fábrica como consecuencia de un asiento ya estabilizado.

A simple vista, el muro de la Iglesia presentaba patologías por asiento de *los cajones* de tapial. Este hecho había producido la rotura de la trabazón de las verdugadas de ladrillo con los machones, dando lugar a la aparición de fisuras verticales en el acabado de los paramentos. Estas fisuras se correspondían con la junta de unión entre las tapias y los

Coincidiendo con las verdugadas de ladrillo se observan cuatro agujeros distribuidos de forma más o menos uniforme a lo largo de ellas, dos en los extremos y los otros dos en la zona central. Son los “*agujales*”, es decir; los agujeros que quedan una vez retiradas las agujas que han servido para sujetar los encofrados del cajón de tapial. Estos agujeros son pasantes a lo largo de todo el grueso del muro, miden lo que el tamaño de la aguja de madera -unos 12x11cm-, y se dejan dispuestos en la verdugada de ladrillo según se ejecuta ésta. La verdugada tiene dos hiladas porque esa es la medida que da los 11cm de altura de la aguja (4+3+4). La presencia de agujales extremos en los bordes de la verdugada de ladrillo implica que en ningún momento hubo continuidad entre la fábrica de ladrillo del machón y la de la verdugada, y por lo tanto, nunca estuvieron trabados.

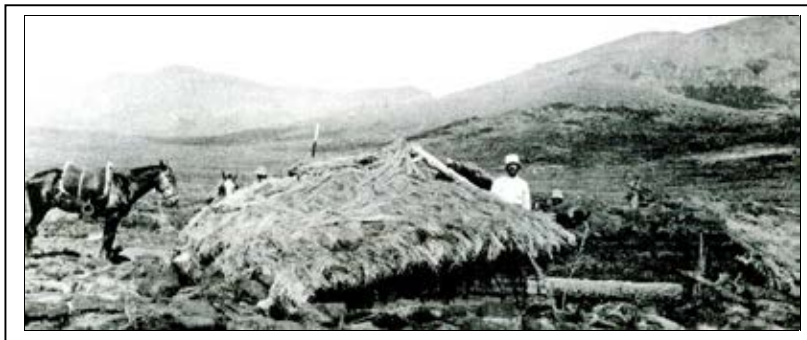
Fig. 1. Antigua vivienda subterránea en Mallín Chileno, provincia de Neuquén. Fte: *Revista Patagónica* 26.

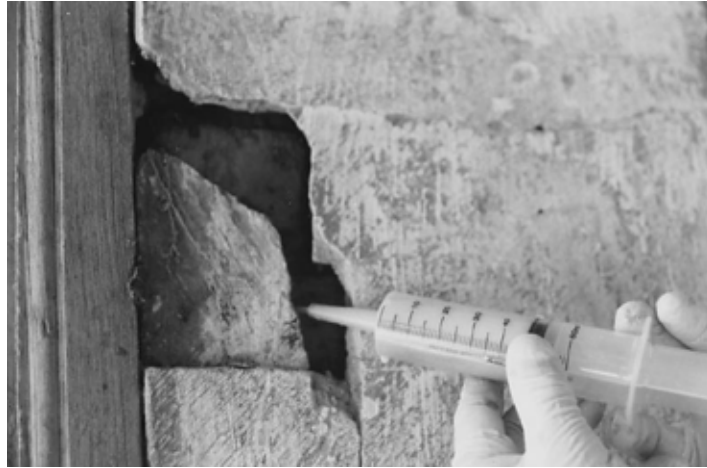
Figura 2: consolidación e higienización de los adobes
Fuente: Alexandre Mascarenhas

Las argamasas y revoques en desprendimiento, imposibles de recuperar fueron removidos con espátulas y trinchetas. No obstante eso, las argamasas pasibles de restauración fueron sometidas a un proceso de sostenido y consolidación por medio de inyección. La solución de agua y alcohol (1:1) también fue imprescindible para facilitar el acceso y adherencia del reforzador en el interior del muro de piedra gruesa. El reforzador inyectado era compuesto de polvo de ladrillo molido fino, cal y cola blanca de PH neutro (Fig.2). Este mismo proceso fue utilizado en las fisuras, rajaduras y en las pequeñas cavidades, siendo entonces niveladas con pasta de tierra fina por medio de espátulas con dientes y espátulas de yesero.

Los espacios vacíos entre el revoque y el soporte de adobes fueron rellenados con un argamasa de tierra (1 polvo de ladrillo: 1 cal hidratada: 1 1/2 arena fina: agua de cola) permitiendo la adherencia y estabilización de ambos.

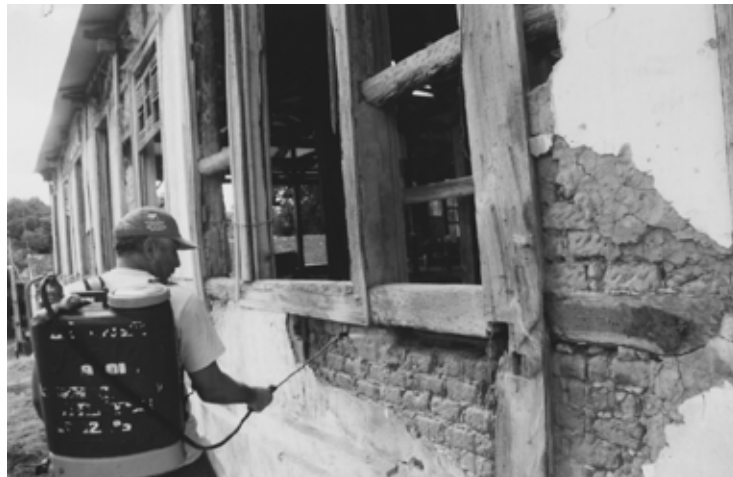
Figura 3: aplicación de Primal AC33 en los adobes
Fuente: Alexandre Mascarenhas

Las superficies de los ladrillos estaban demasiado rugosas y con residuos, molidos de polvo. La intención no era crear una película o un film sobre estas superficies, pues era necesario dejarlas respirar. Después de algunos ensayos in loco (en el local) se definió que la consolidación de los ladrillos y la protección de éstos serían ejecutadas en dos etapas. Primeramente se aplicó una solución acuosa de Primal AC33 diluido en hasta 7%, por medio de pulverización y trinchetes. Después de secas, se aplicó Paraloid B72 diluido en xilol (5%) con trinchetes y brochas. Estas etapas eran sucesivamente repetidas hasta obtener el resultado esperado, o sea, crear una protección que sirviese como elemento fijador y reforzador y al mismo tiempo retener el polvo (Fig.3).
