V SIACOT

V Seminario Iberoamericano
de Construcción con Tierra

CONSTRUIR CON TIERRA
AYER Y HOY

**Trabajos presentados en el
5º Seminario Iberoamericano de
Arquitectura y Construcción con Tierra
Publicación digital inédita 2022**

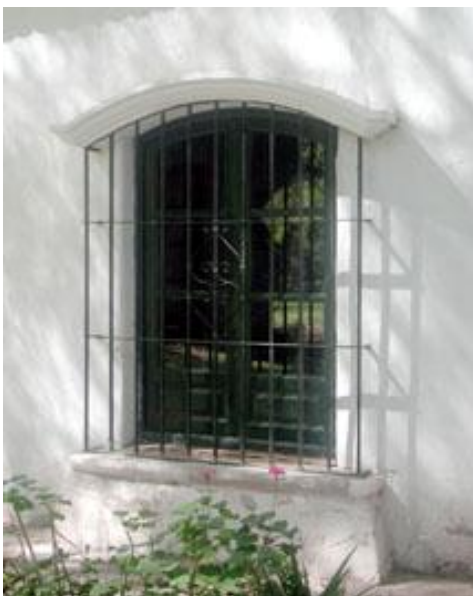
Modificaciones hechas en las ventanas.

Los Molina Civit, sus últimos dueños estaban emparentados con el arquitecto mendocino Arturo Civit quien, alrededor de 1948, modificó profundamente la casa de su pariente Molina Civit. Transformando la casa rural de los Molina en una casa urbana. Como tampoco tenemos la documentación técnica de esta modificación, la misma debemos inferirla. Fruto de esta intervención sería la expresión *neocolonial* de la casa, la aparición de las rejas en las ventanas, el arco escarzano de los dinteles, los arcos interiores, las gárgolas y los elementos de hierro forjado que fueron incorporados a la vivienda para dar un carácter más colonial. Civit le incorporó todo un repertorio decorativo para que la casa fuera “leída” como una vivienda auténticamente colonial.

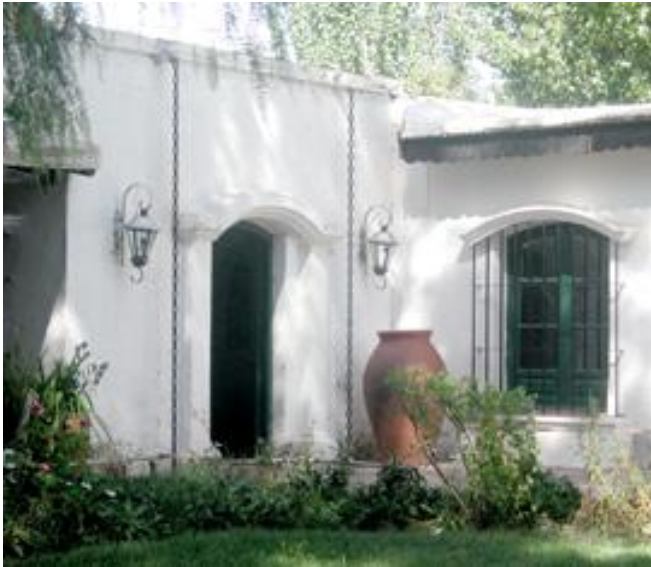
Acceso actual de la vivienda.

Según pensamos, de esta época sería el cambio del ingreso a la vivienda desde el original por el sur al actual por el norte, la entrada por el jardín. El acceso original, con su ingreso por *Calle de Sotomayor*, actual calle Húsares, responde a la salida próxima a la actual calle Pedro Molina que era la tradicional *Calle Larga*, hasta bien entrado el siglo XIX, el ingreso y egreso de la ciudad colonial en su vinculación con la capital Buenos Aires y el litoral.

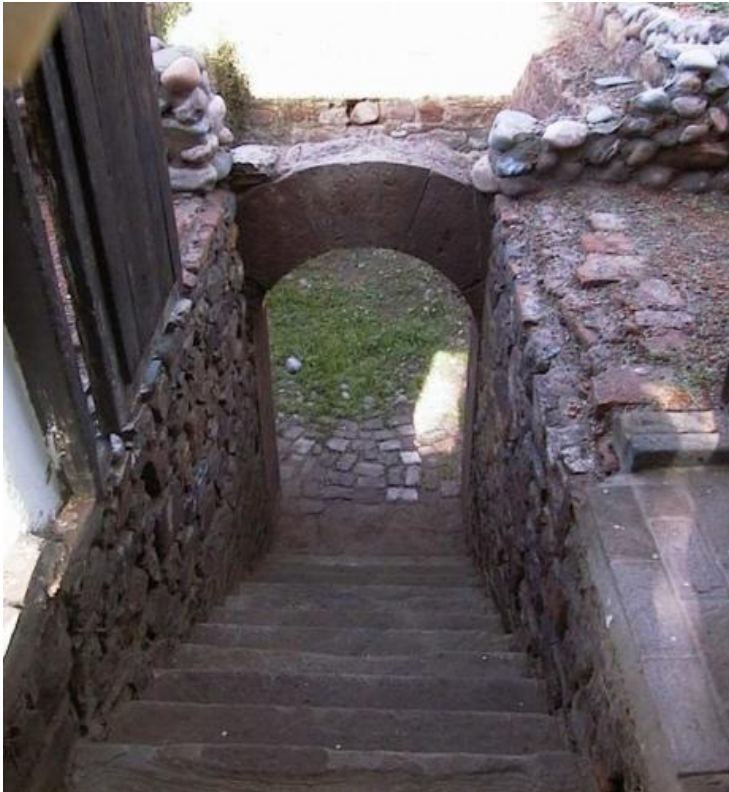
Acceso a la cava.

El acceso a la cava, ubicado en el borde este de la vivienda, sería de finales del siglo XIX cuando la casa estaba en manos de los Molina Civit por eso la inscripción con ese apellido y el año 1897.

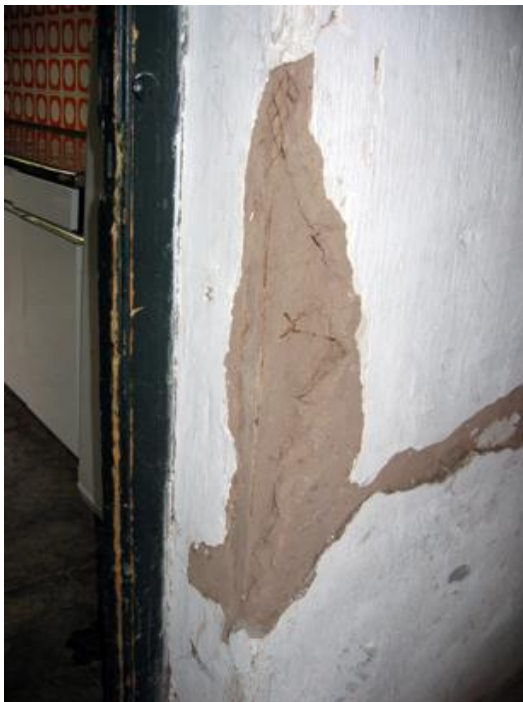
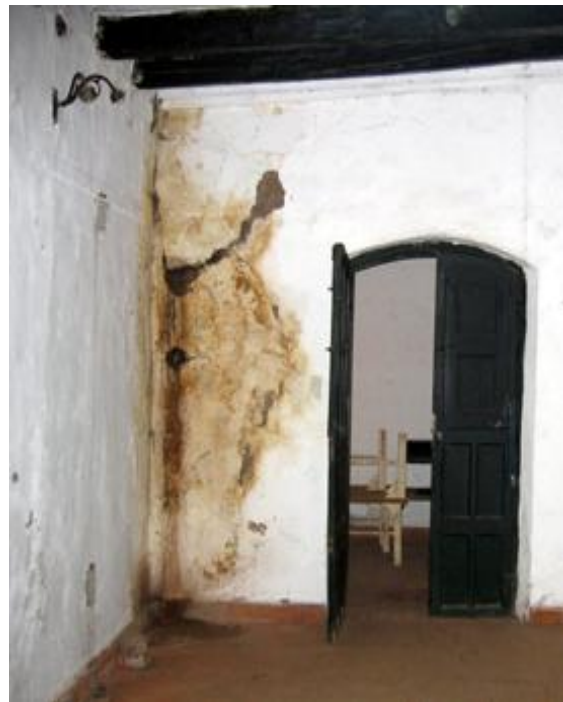
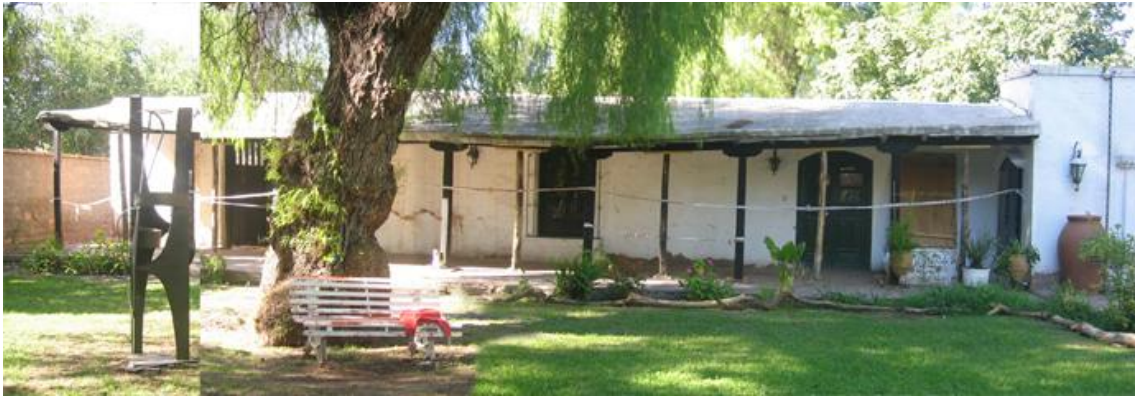
Estado actual de la galería norte.

Traspassando dicho zaguán se accedía a una galería que daba hacia el norte, como deben ser las tradicionales galerías mendocinas. De esta antigua galería sólo ha quedado una porción que es, precisamente, el tramo más antiguo de la casa y el más deteriorado. Originalmente había una galería al norte y otra hacia el oeste, la cual se nota que ha existido pero hoy se conserva sólo un tramo.

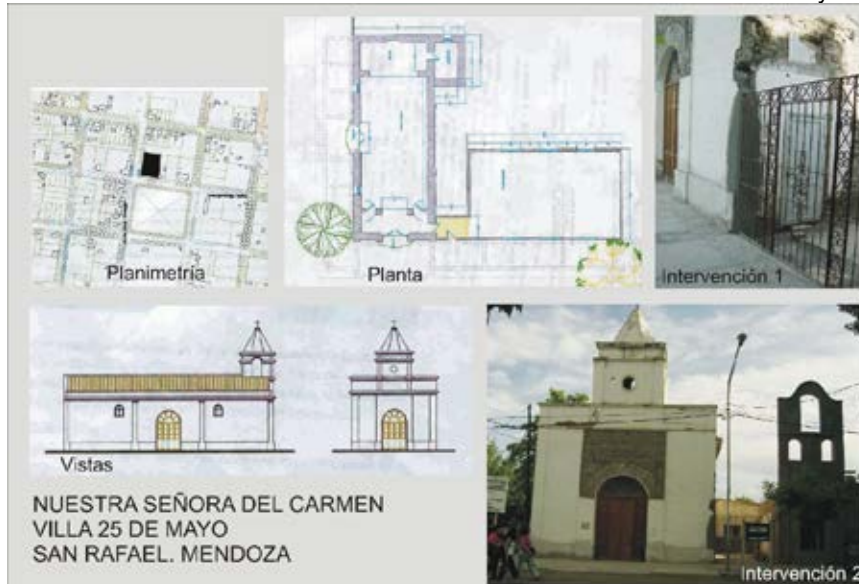
Fig. 2. Municipio de San Rafael. Proyecto e Intervención en la capilla de Nuestra Señora del Carmen (Villa 25 de Mayo).

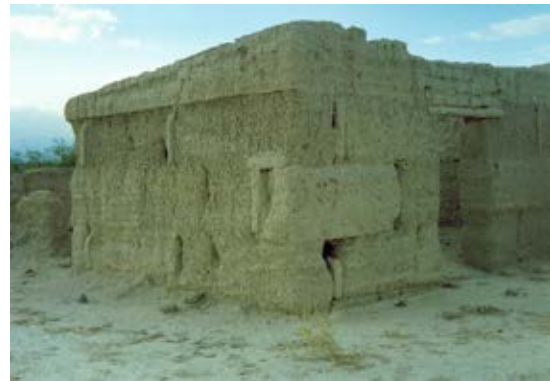
(Fig.1) Sistema constructivo. Combinación tapia- adobe

Muros. Su construcción se hacía de dos maneras, la primera, combinación de tapia (7) y adobe. La tapia constituía la parte inferior del muro y se levantaban hasta una altura de 1,50m aproximadamente, medida determinada por la engorrosa tarea de encofrar y compactar a mayor altura. Los importantes bloques de tierra compactada eran trabados tanto en los encuentros de muro como a lo largo de él. Desde aquí la mampostería se continuaba con el adobe, llamado "adobón" por su gran tamaño.

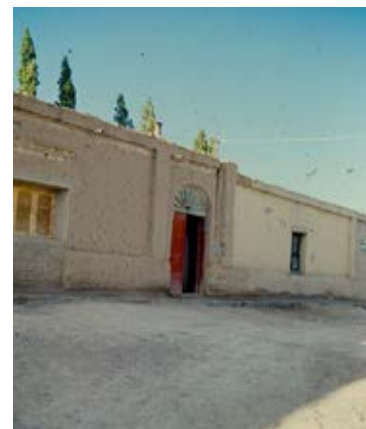
(Fig. 2) Fachada continua en donde se puede observar el acceso principal.

Aspecto Morfológico. En los pueblos, los frentes de las viviendas forman una fachada continua. En estas viviendas como las aisladas sus frentes se estructuran sobre la base de pilares que sostienen una cornisa y que abajo forman un basamento continuo. Los pilares se realizan mediante una trabazón de adobes salientes y entre ellos se alternan puertas y ventanas. El acceso principal es en arco, la puerta en la parte superior tiene una reja de madera en arco. Las ventanas se alinean a cada lado de la entrada.

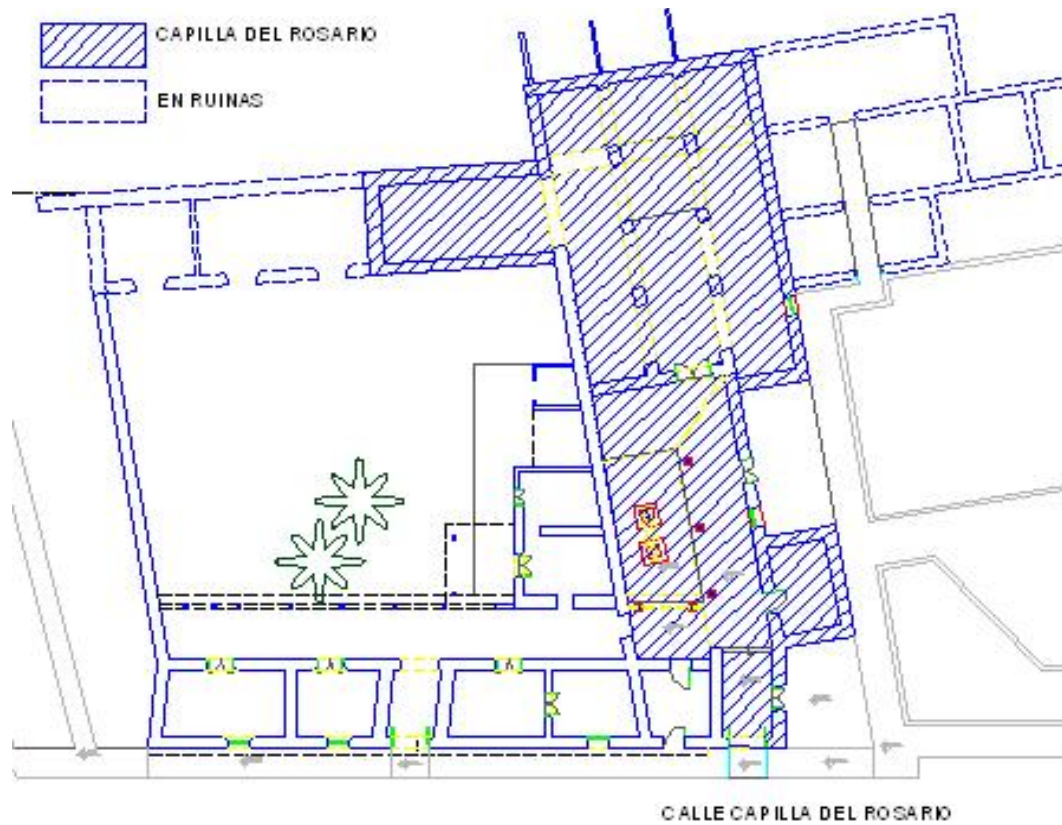
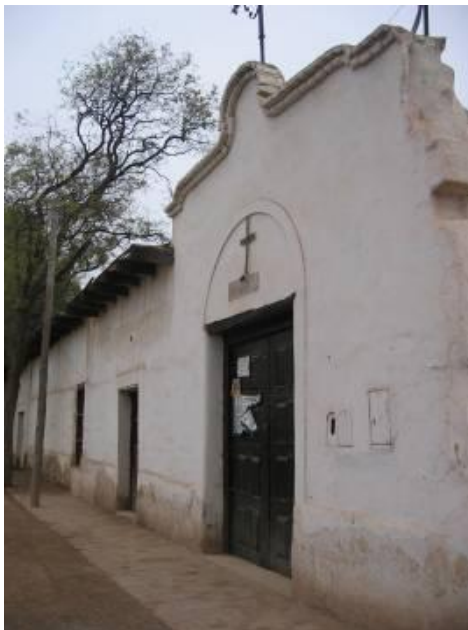
FIGURA N°3- fachada de la casa junto con la capilla, marcada armonía entre ambas, claro ejemplo colonial.

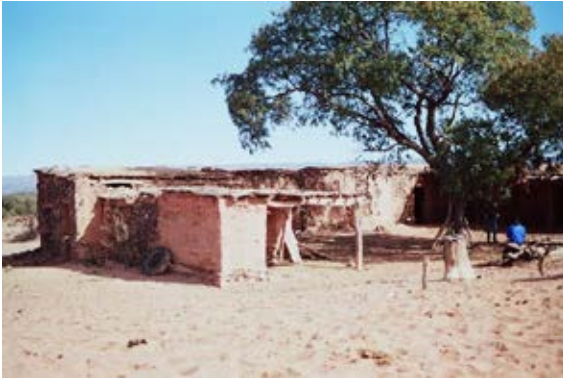
Figura 2: Casa de la familia Herrera en Baldecitos

Un caso representativo de la vernácula es la vivienda de Benedicto Ángel Herrera (Figura 2). Ubicada en el sector Suroeste de Baldecitos, pertenece a una familia fundadora del pueblo y su uso actual es parcial. Es una construcción en forma de U, que encierra un patio reparado orientado al Noreste, y con una ramada y área de corrales en el entorno próximo. De una antigüedad estimada en más de 130 años, fue construida con muros de piedra doble con relleno de barro grueso, de adobe tradicional y mixtos, y cubiertas de barro sobre ramas. La estructura de soporte es de horcones de algarrobo, gruesas soleras y vigas menores de madera rebajada.

Presenta tres galerías al patio, de dimensiones generosas, que permiten suponer gran cantidad de usos en su ocupación plena (Re *et al.*, 2004). Las diversas pendientes de los techos y los encuentros a tope con los muros, así como también diferentes alturas y espesores de muros, permiten inferir que el edificio fue construido en varias etapas.

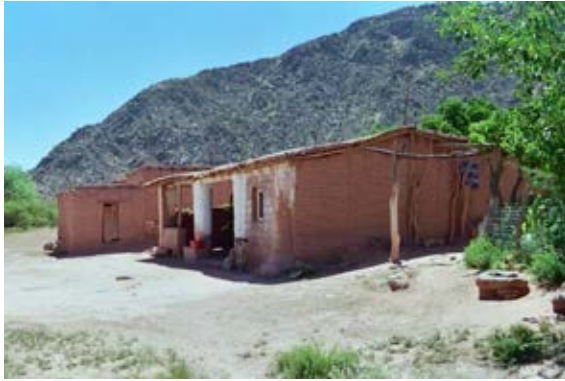
Figura 3: Casa de Zulma Castro, en el pueblo originario

Las viviendas del pueblo originario presentan patrones vernaculares tanto en la organización del espacio como en el empleo de materiales y técnicas constructivas locales-regionales (Figura 3).

Se observa en casi todos los edificios el clásico agrupamiento de habitaciones modulares, de pequeñas dimensiones, en torno a un patio, creándose una forma en L o en U, orientada al Este, Noreste o Norte en la mayoría de los casos (salvo cuando la situación de reparo de los vientos permite su alteración).

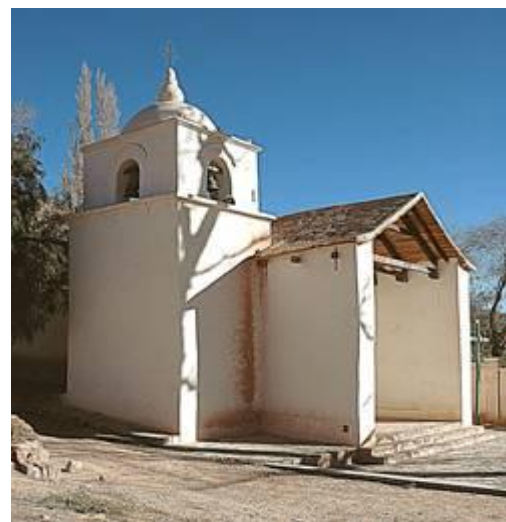
(Fig. 2) Iglesia de Huacalera

Es frecuente en las iglesias de todo el NOA, que el techo de la nave avance sobre el plano de la fachada flanqueada por una o dos torres, conformando de esta manera el espacio atrio-nicho, sea enmarcado por el techo a dos aguas como por ejemplo en las Iglesias de Huacalera y de Tumbaya (en la quebrada), La de Tafna en la puna, la capilla de la misión Jesuita de la Banda (Tafí del Valle), la de Nuestra Señora de la Candelaria (Chicligasta), en Tucumán o por un gran arco cobijo que define un pórtico de cierta monumentalidad como en las iglesias de San Carlos Borromeo, de San Pedro Nolasco y Molinos en los Valles Calchaquíes y de la Asunción, Casabindo, en la Puna. El coro en el entresuelo define la escala del acceso a la nave.

El techo de las torres, de adobe o ladrillo cerámico, resuelto con cúpulas, o formas piramidales. Como, por ejemplo, en las iglesias de Huacalera y de Chiglicasta.

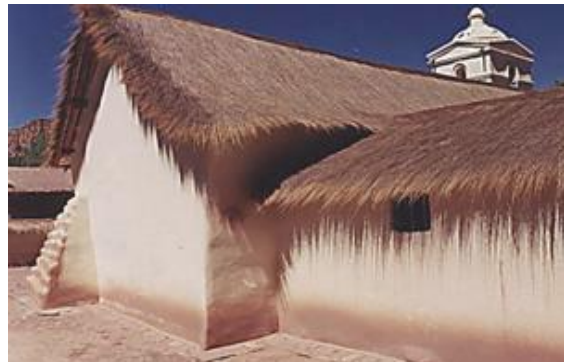
(Fig.4) Cubierta de paja, Iglesia de Susques

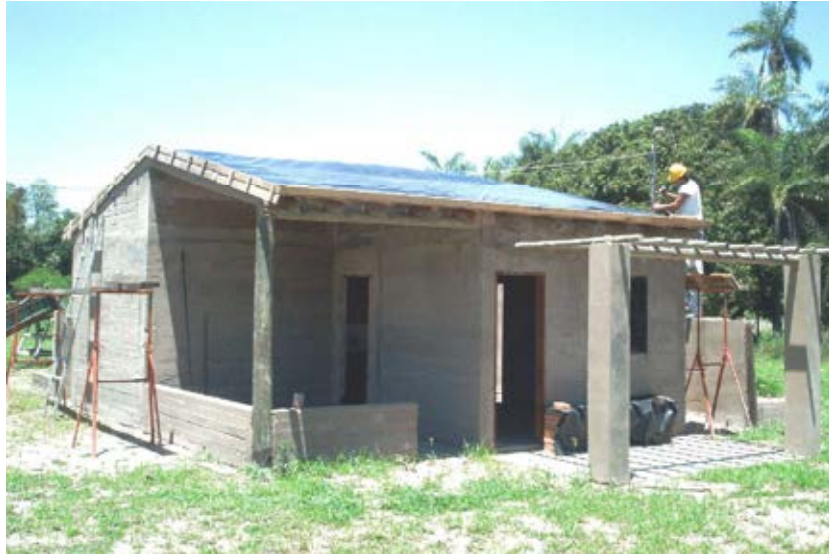
Fig. 4 – Prototipo de suelo-cemento en construcción

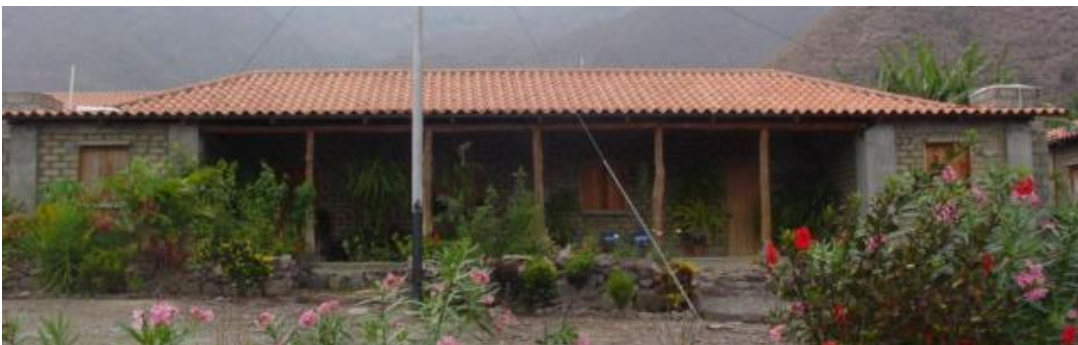
Figura 2.- Vivienda bifamiliar.

Espacialmente la vivienda es de forma rectangular, con techo a cuatro aguas con quiebre de pendiente en el área frontal, la cumbrera se ubica en el eje longitudinal de la vivienda, este tipo de cubierta es resultado de la herencia dejada por los españoles en nuestro país.

Con área de 90 m²., consta de un porche central, lugar de estar de la casa y espacio de transición del exterior con el interior, lugar típico en las regiones de estas características climáticas, este porche o corredor da acceso a la sala, espacio de menor tamaño que funciona como eje de distribución de la vivienda, comunicando el comedor, la cocina baño y dormitorios, el área de servicios esta ubicada al exterior al lado lateral de la construcción, así como un patio que sirve de área común para cada sector o conjunto de viviendas, remembrando la estructura de la vieja casa colonial o de las viejas haciendas. Son espacios que sirven para realizar las actividades recreativas, de esparcimiento y reuniones sociales.

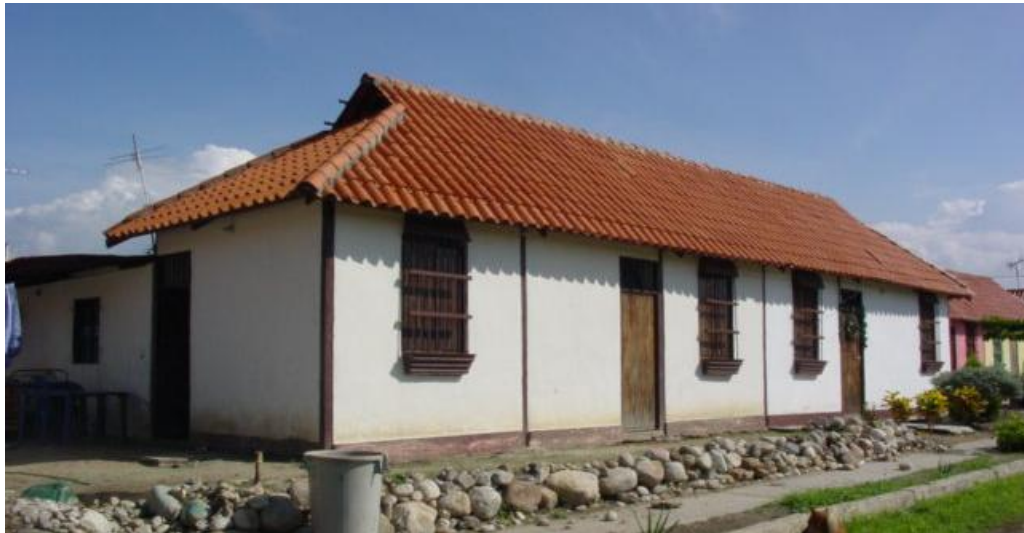
Figura 3.- Vivienda Tipo.

La vivienda tiene un área de construcción de 76,26 m² distribuidos de la siguiente manera: Porche de entrada, Estar, Comedor, Cocina, ante – sala, baño, 3 dormitorios.

La tecnología utilizada se basa en: losa fundación corrida, estructura de madera y paneles de cerramiento prefabricados (sismorresistentes). Cubierta de estructura de madera y teja a la vista. Cerramientos de puertas y ventanas en madera. Acabados de piso de material cerámico o cemento quemado.

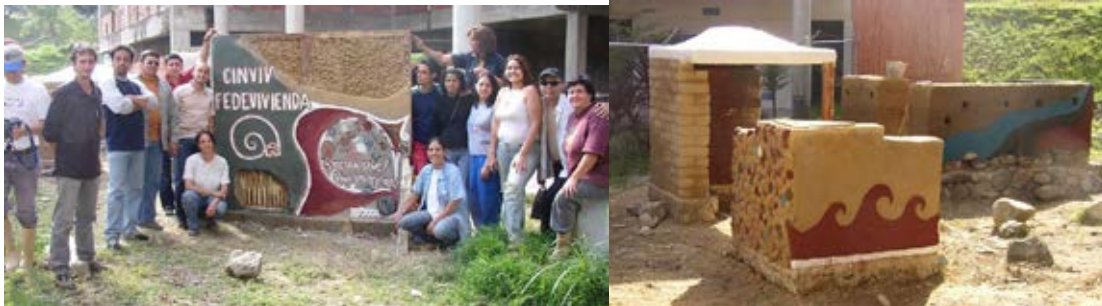
Fig. 4. Modelos de diferentes técnicas constructivas con tierra realizados por los estudiantes del curso.

- Construcción de la cúpula de bahareque.
- Construcción del modulo de bahareque tradicional y bahareque prefabricado.
- Construcción de los modelos con adobes.
- Construcción de muro de tapia pisada tradicional.
- Construcción de bóveda de bloques de tierra compactada

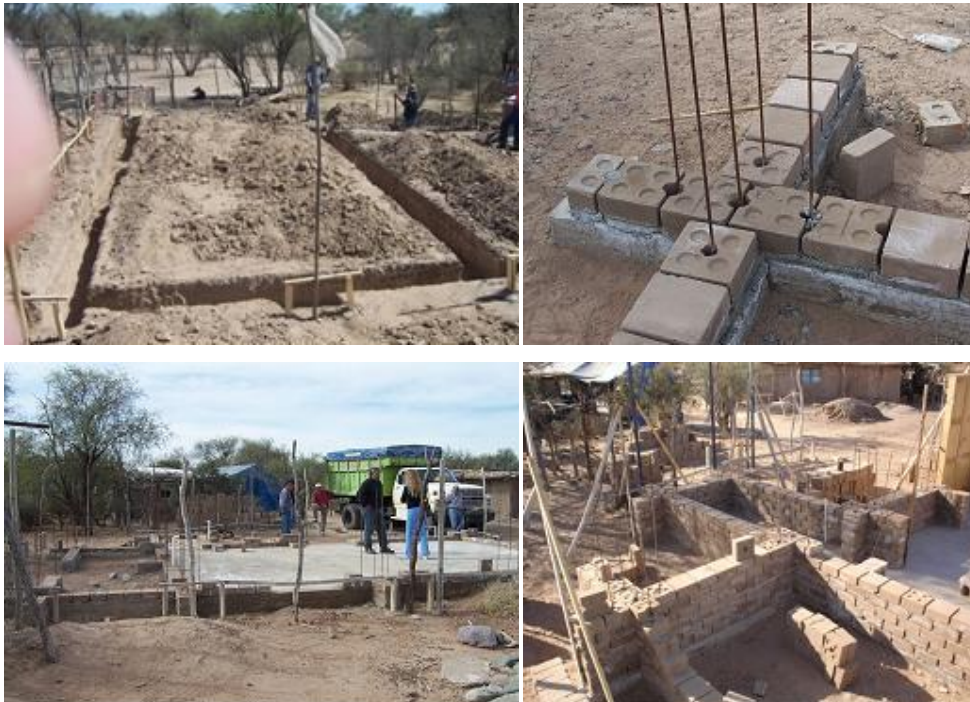
Fig 2 Imágenes del Proceso Constructivo

El cerramiento superior: Tirantería de rollizos de álamos, caña de castilla y aislamiento térmico de suelo cemento alivianado, terminando con una aislación hídrica de membrana asfáltica de 4mm.

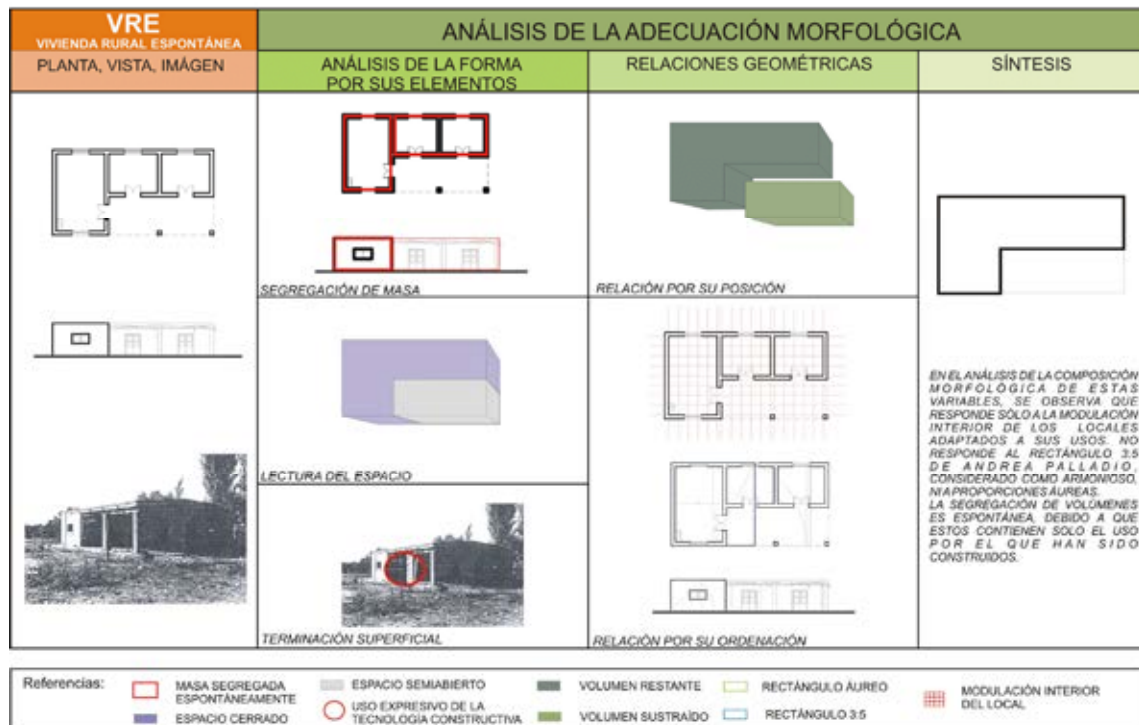
Fig. 1: Análisis Estructural de la Forma de una Vivienda Rural Espontánea.

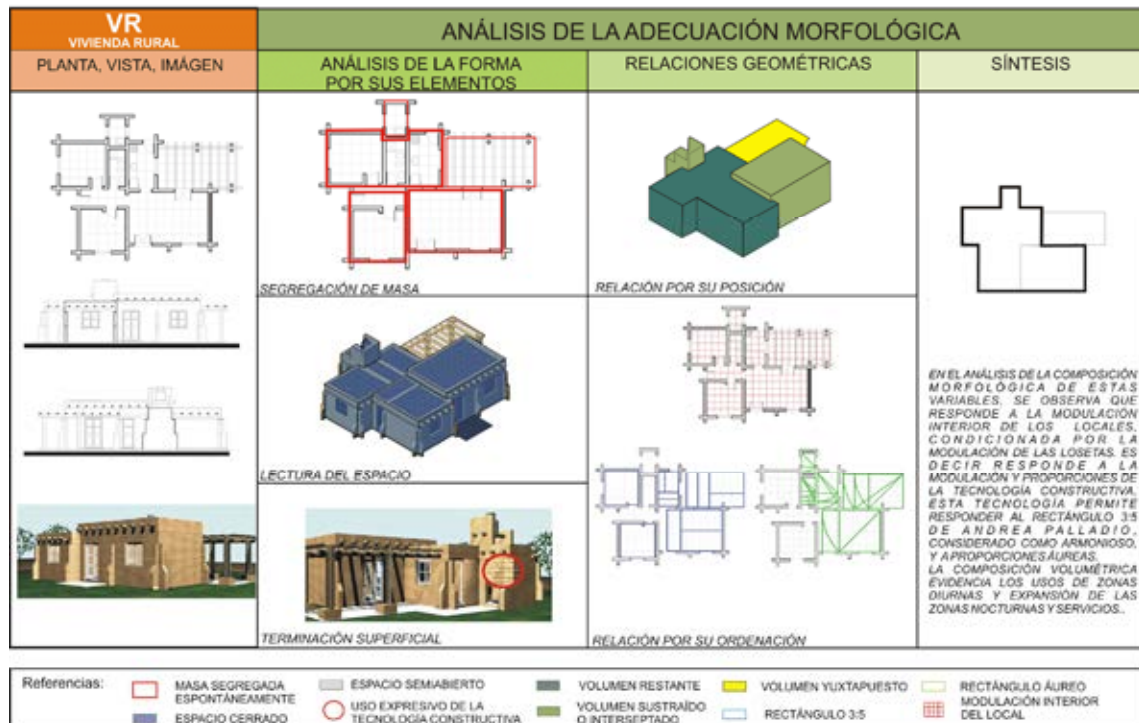
Fig. 2: Análisis Estructural de la Forma de una Vivienda Rural, desarrollada en Suelocemento.

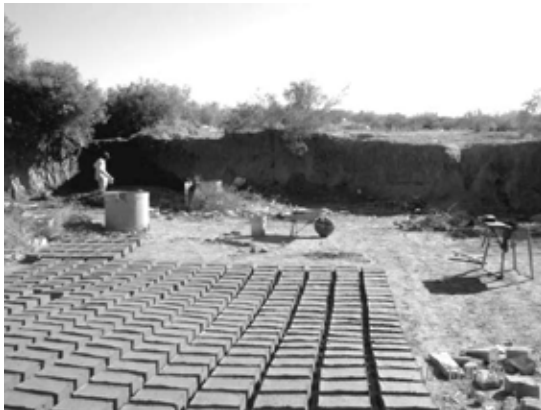
Fig.3. Vista de la playa de secado del adobe

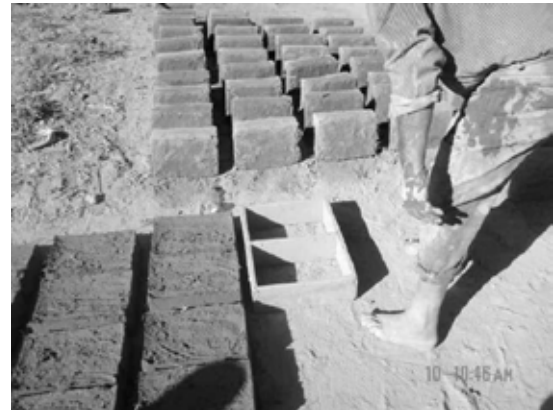
Fig.4. Vista de la "adobera", adobes frescos y en proceso de secado

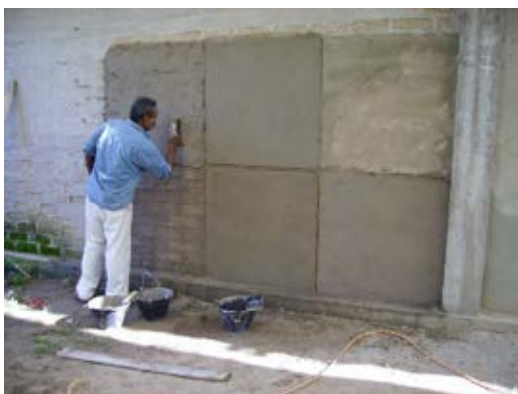
Figura 1: Prototipos de revoques Bancalari 2006.

Los prototipos de Bancalari y de Florencio Varela están siendo evaluados en cuanto a su fisuración superficial y de bordes, aparición de grietas, dureza superficial, adherencia al sustrato, desgranamientos, eflorescencias y aspecto final.

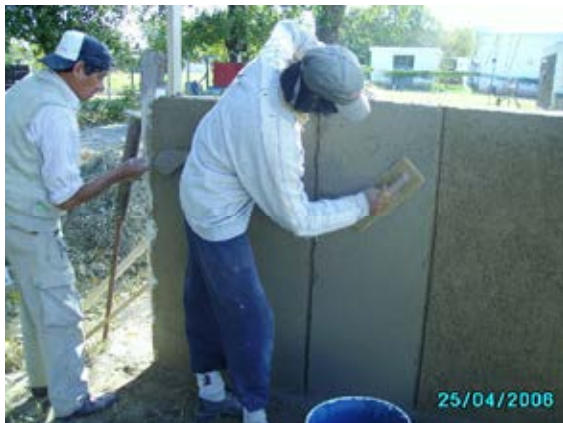
Figura2: Prototipos de revoques Florencio Varela 2006

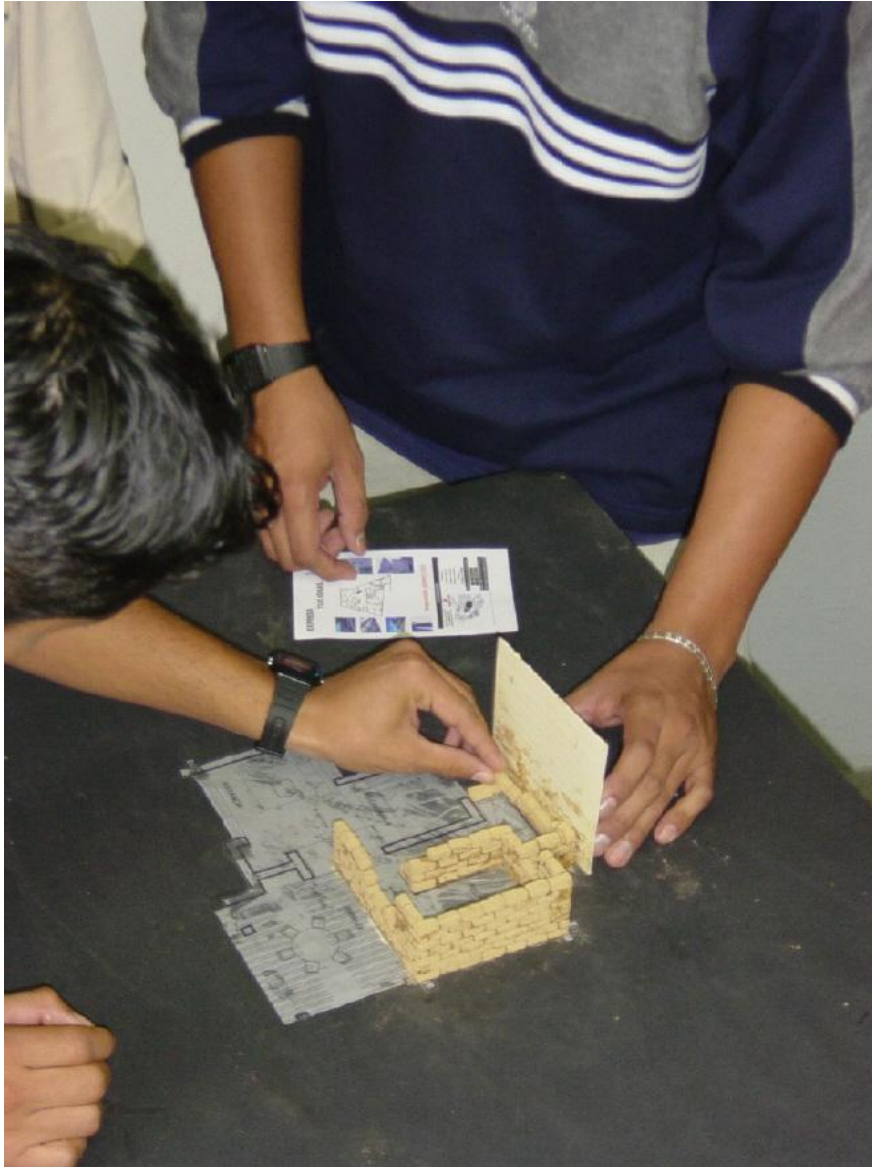
Fig. 3. Elaboración de maquetas de adobe.

Finalmente con la propia tierra elaboran piezas de adobe a escala con las que realizan maquetas tanto de secciones de las viviendas tradicionales, a fin de mostrar el sistema constructivo, como de sus propuestas de diseño.

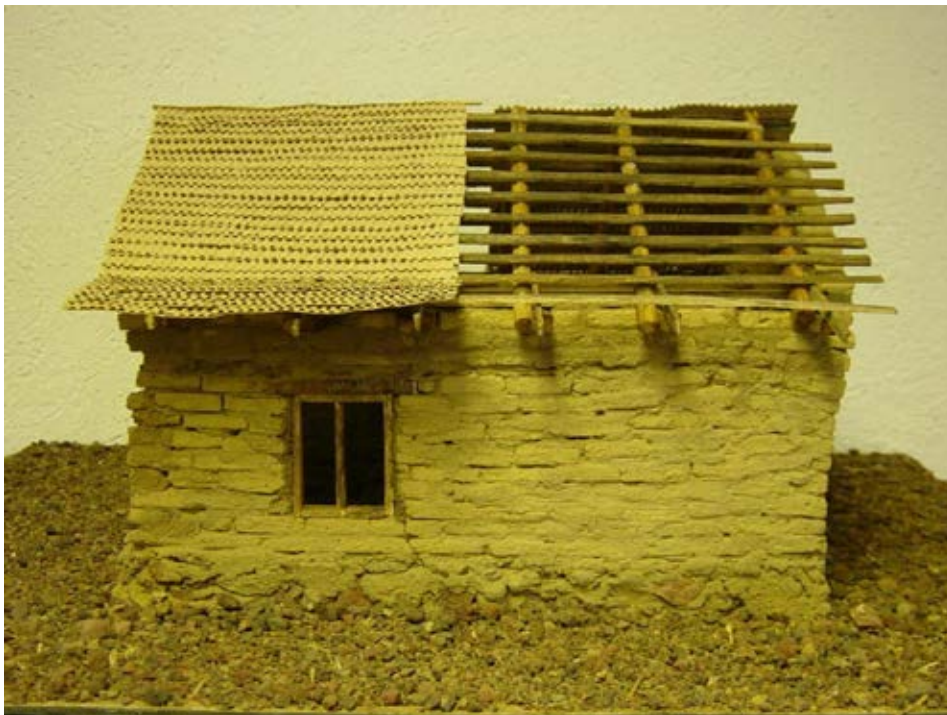
Fig. 4. Maqueta de una vivienda vernácula de Ayapango, Estado de México.

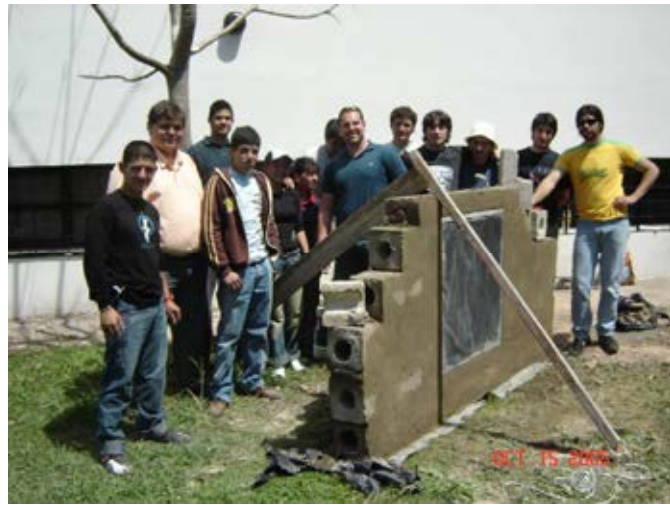
**Fig. 2**

Así fue como pudimos lograr este practico que creemos nos sirvió para conocer una tecnología que en esta región no es común (Fig. 2).

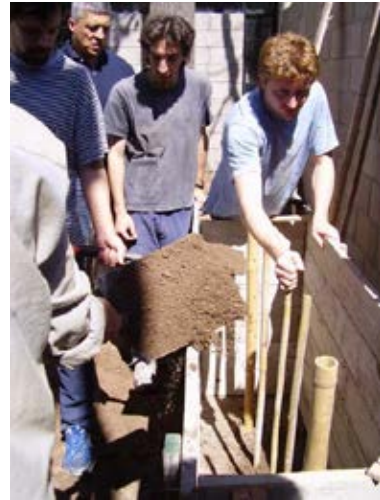
Fig. 4

- Mezclar
- Colocar la mezcla de suelo cemento dentro del encofrado en una capa de 15 cm. (Fig. 4).
- Apisonar hasta que la tierra pierda su esponjosidad (hasta que deje de compactarse)

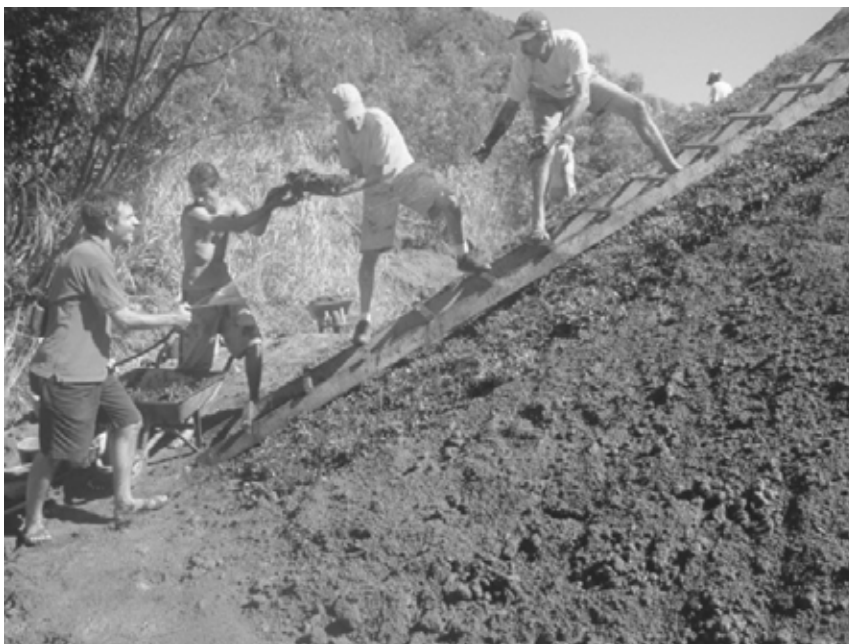
Fig. 3

La fig. 3 muestra la colocación de los panes de césped y la fig. 4 la cúpula lista, que se parece a una montaña natural.

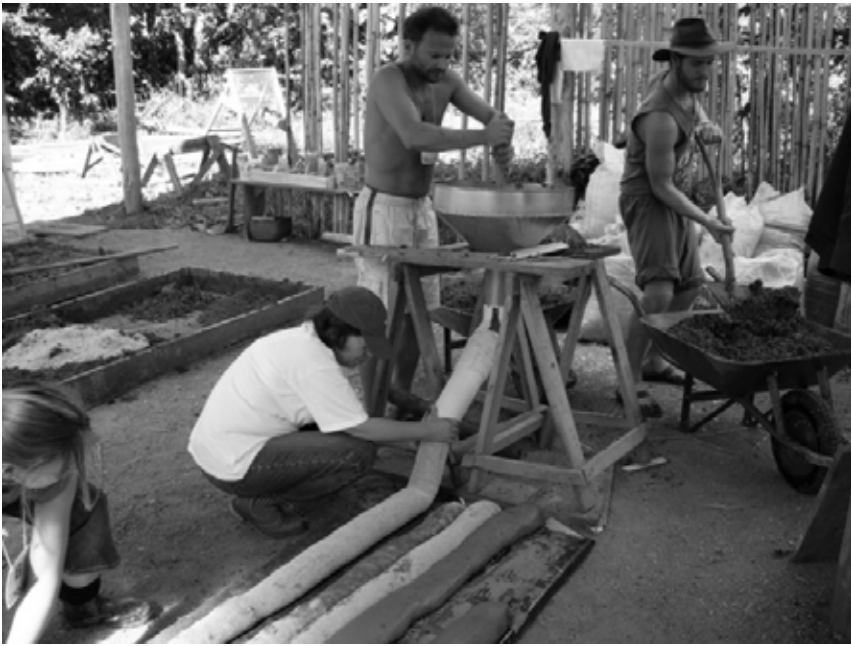
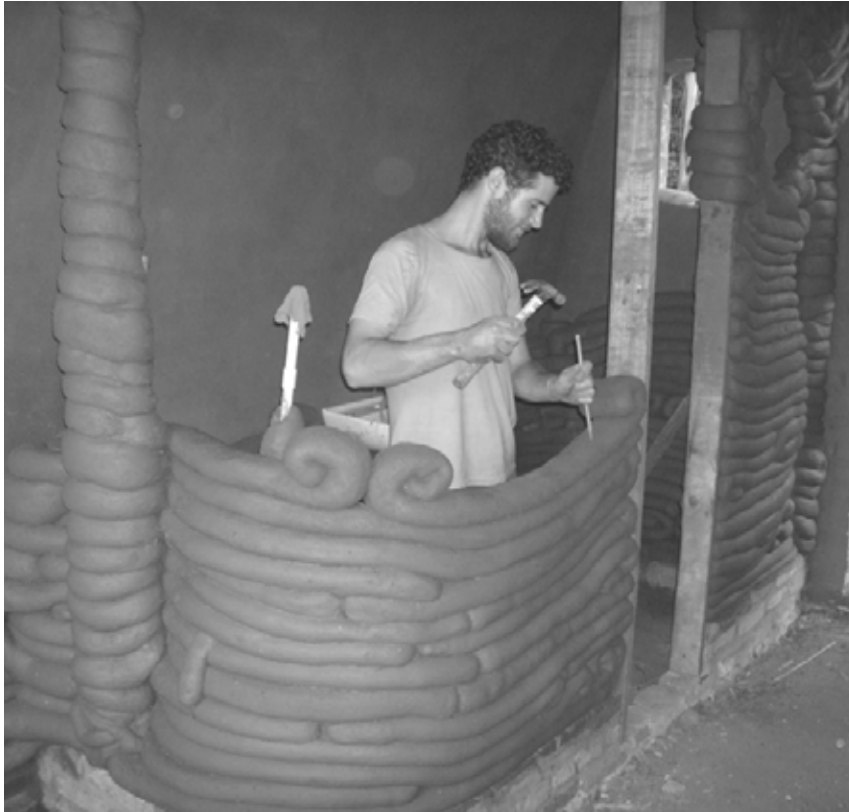
Las figs.5 y 6 muestran la producción de mangueras de tela de algodón rellenas de barro y su aplicación en un muro interior de un baño.

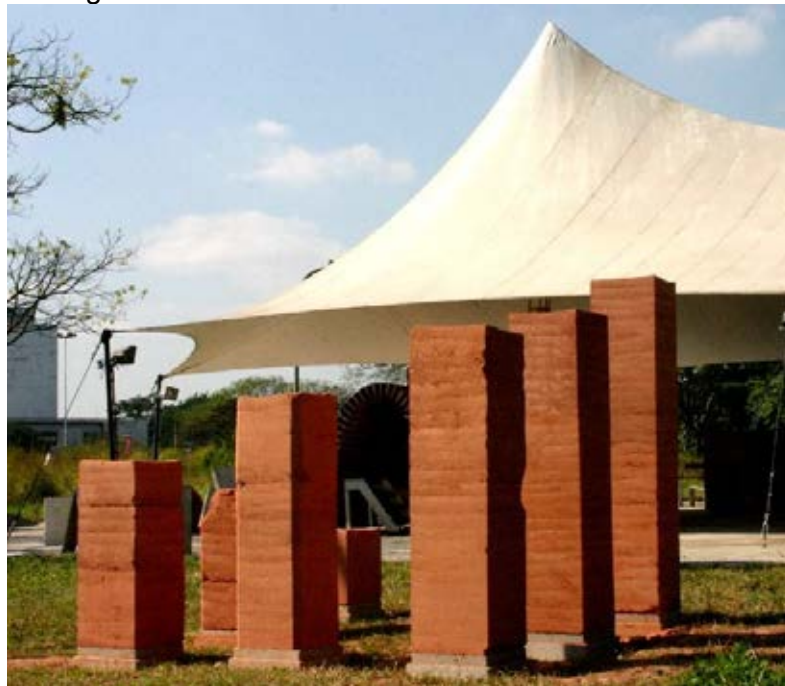
Figura 04 – O produto final do workshop, as colunas de taipa de pilão prontas.
Foto: Reginaldo Ronconi.

O projeto consistia num conjunto de colunas justapostas e com alturas escalonadas conforme proporções pré-estabelecidas. Foi pensada uma implantação em “U” que permitisse a visualização de um ambiente contido, porém aberto, com colunas que se justapõem de maneira paralela com 60 cm de entrecolúnio e defletindo-se em noventa graus a cada duas incidências. A implantação geral está alinhada ao talude que se localiza logo à frente do canteiro experimental.

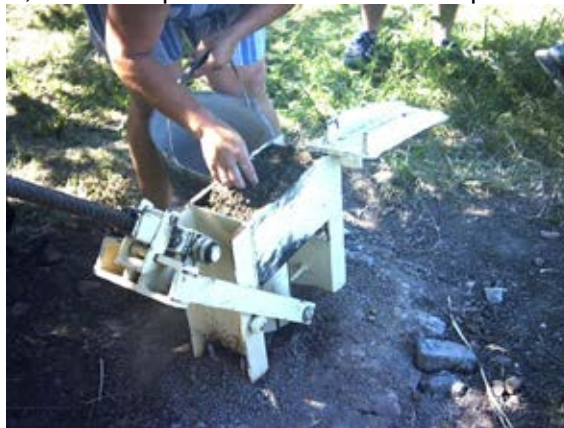
Se fabrica una bloquera CINARAM, una particular “zarandeadora”, y se compran las herramientas necesarias, entre las que se destaca un lavarropas automático.

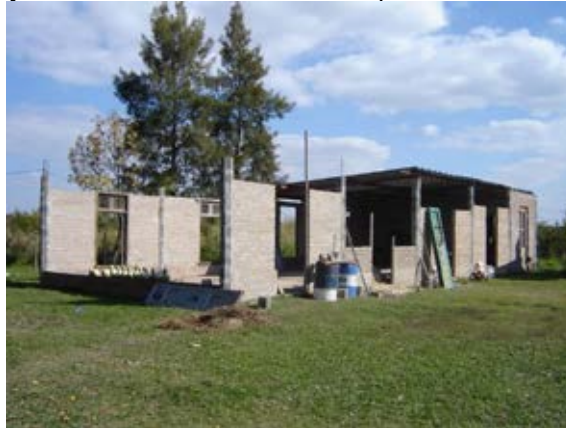
La producción de los BTC se concentró en el predio de la granja agroecológica, y a partir de grupos de trabajo se produjeron unos 3000 bloques.

Hemos comenzado la ejecución de los cerramientos que se encuentran a nivel de dintel.

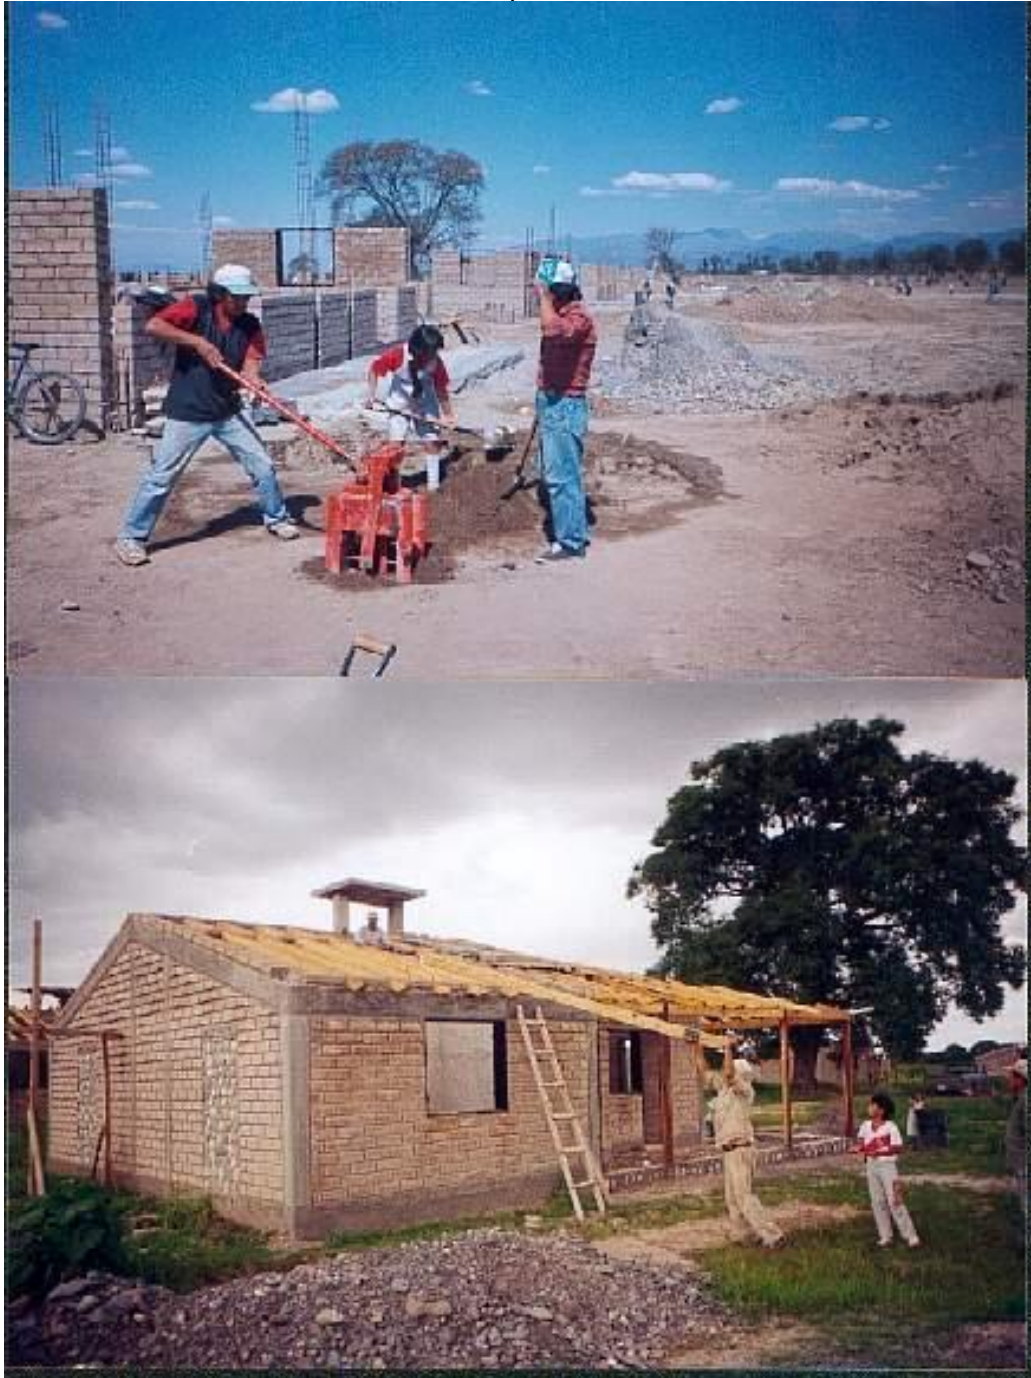
Fig. 1: Fabricación de bloques de suelo cemento y armado de estructura de madera para cubierta (B° Ecosol – 1998)

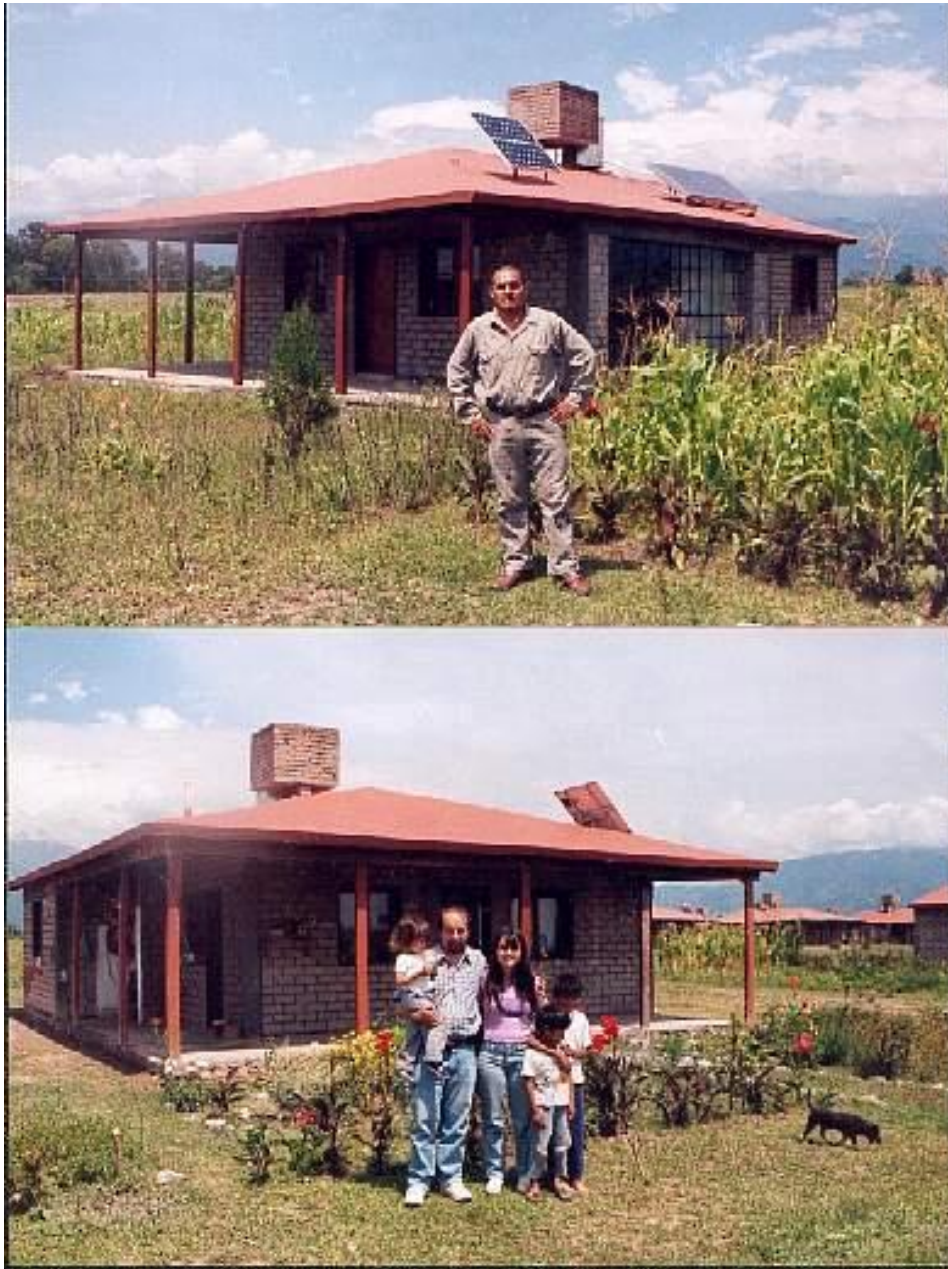
Fig. 2: Vistas de una de las viviendas terminadas (Barrio Ecosol – 1999)

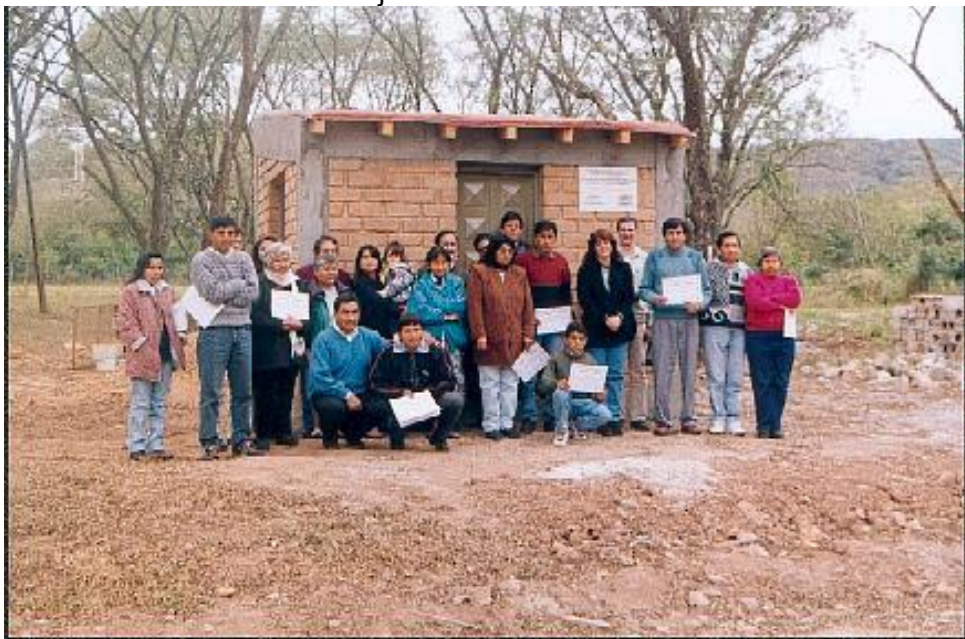
También se experimentó con técnicas de impermeabilización de los bloques con agua de tuna, ya que los mismos hacia el exterior se dejaron a la vista.

Fig. 3: Obra terminada curso de capacitación Puesto Viejo - 2001

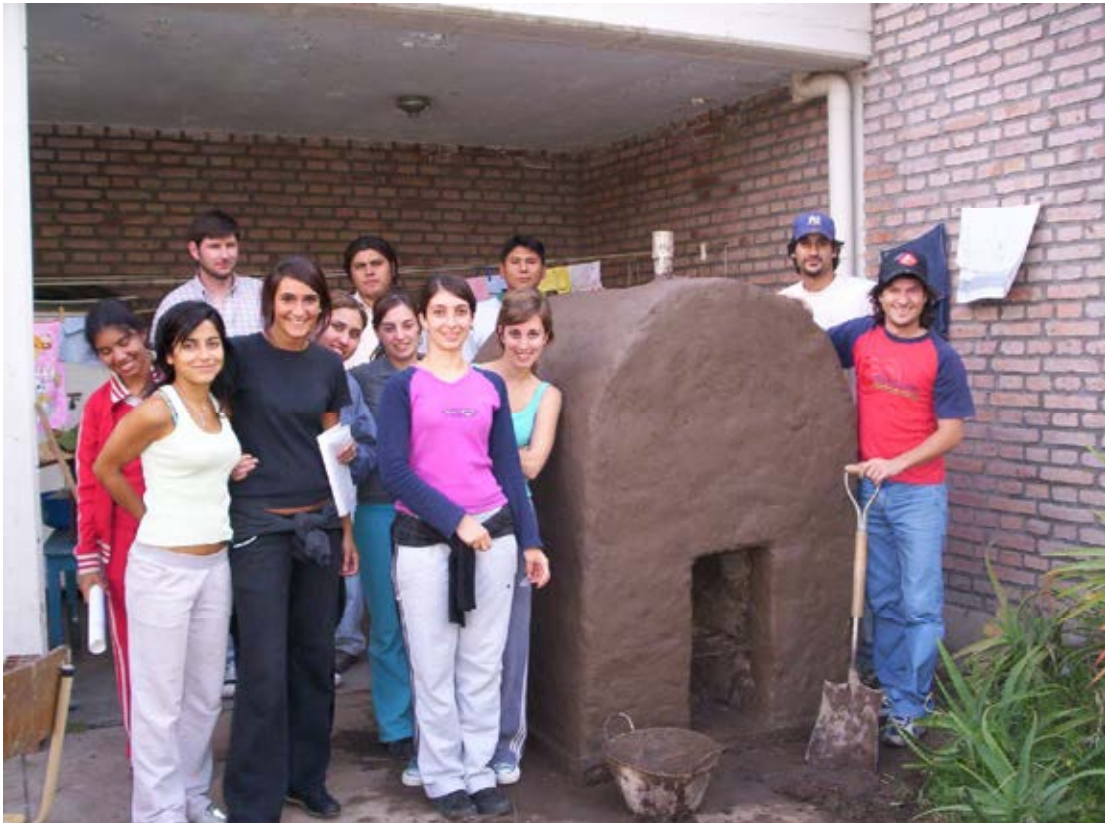
Fig. 4: Horno de barro terminado (HIRPACE – Salta – 2005)

El trabajo comenzó, como todos los años, en el sitio habitual, dentro del campus, donde todos los años se hace barro, para los adobes, el revoque o la torta de la cubierta, pero este año el objetivo era diferente, ya que el ambicioso proyecto de hacer el horno, requería cerca de 120 adobes, lo cual hizo necesario mucho esfuerzo y trabajo, en el campo primero y en la obra después. Cumplida la etapa de fabricación de los mampuestos y transcurridos los días necesarios para el secado de los mismos, llegó el momento esperado de la obra, lo cual requería, como paso previo, organizar el traslado de adobes, herramientas y algunos materiales, poniendo los alumnos a disposición sus vehículos particulares. También fue
