VIIIº SEMINARIO IBEROAMERICANO
DE CONSTRUCCION CON TIERRA

ARQUITECTURA DE TIERRA
Y
HABITAT SOSTENIBLE

8-13 de junio de 2009

LIBRO DE RESÚMENES

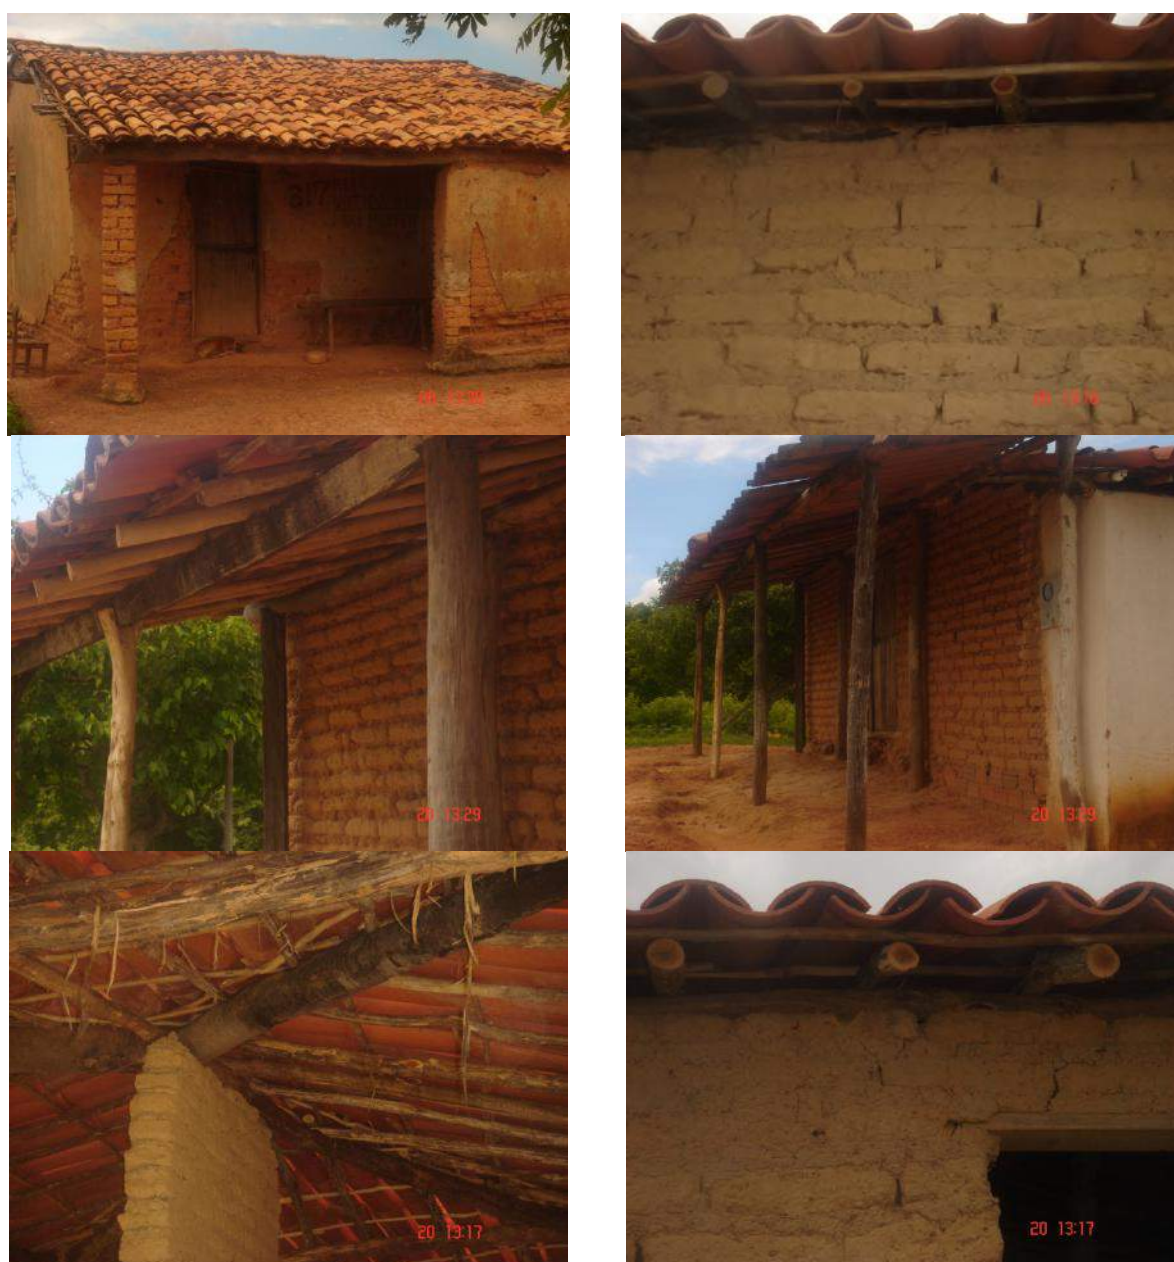
Figura 04 – Detalhes construtivos das construções em adobe.

Alguns detalhes construtivos são interessantes, como os arcos, ou muros completamente em adobes. Algumas casas datadas entre 100 a 120 anos tiveram suas fachadas substituídas ao longo dos anos por tijolos queimados, mas mantiveram a estrutura de adobe original, em todo o restante da edificação.

As construções atuais, que foram mapeadas para mais de duas dezenas de novas casas sendo construídas, apresentam configurações arquitetônicas bastante semelhantes, como o telhado em duas, ou quatro águas, sala, quarto, cozinha e banheiro, pequenos pilares em adobe algumas vezes também sustentam a cobertura da casa avarandada, típica do sertão semi-árido, e como detalhes construtivos, percebe-se também, a não utilização de madeiras beneficiadas, essas sendo substituídas nas edificações antigas, pela carnaúba, e nas edificações recentes, pelas chamadas madeiras caatingueiras, que reduzem drasticamente o custo de mão de obra e de madeiramento das cobertas.

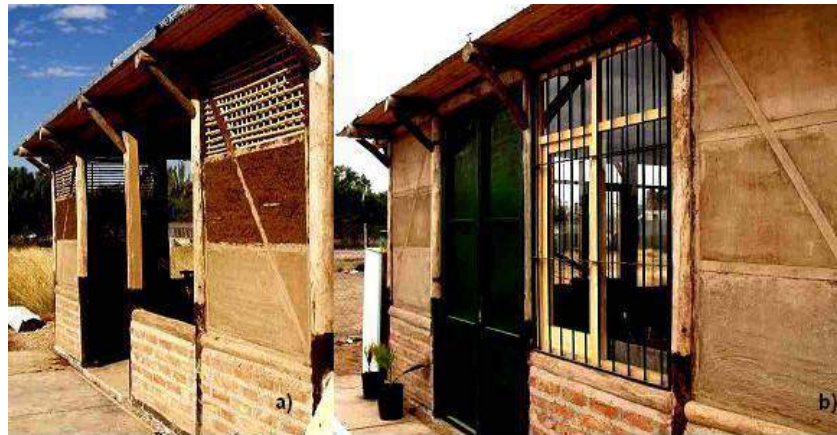
Figura N°4: a) Proceso de embarrado de las paredes y b) paredes terminadas.

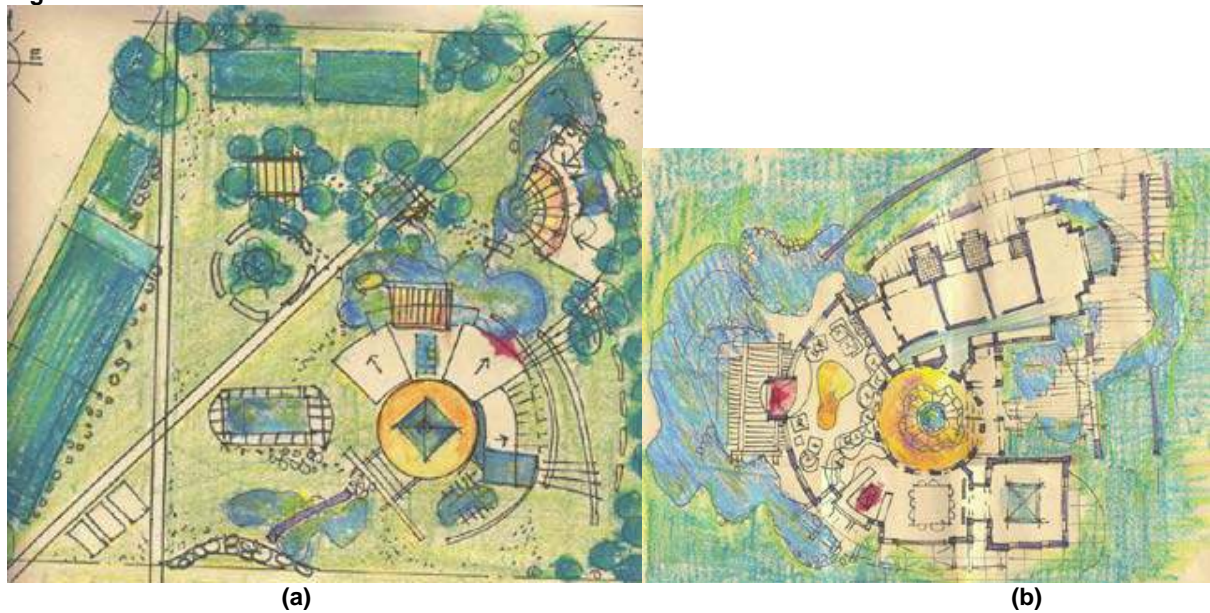
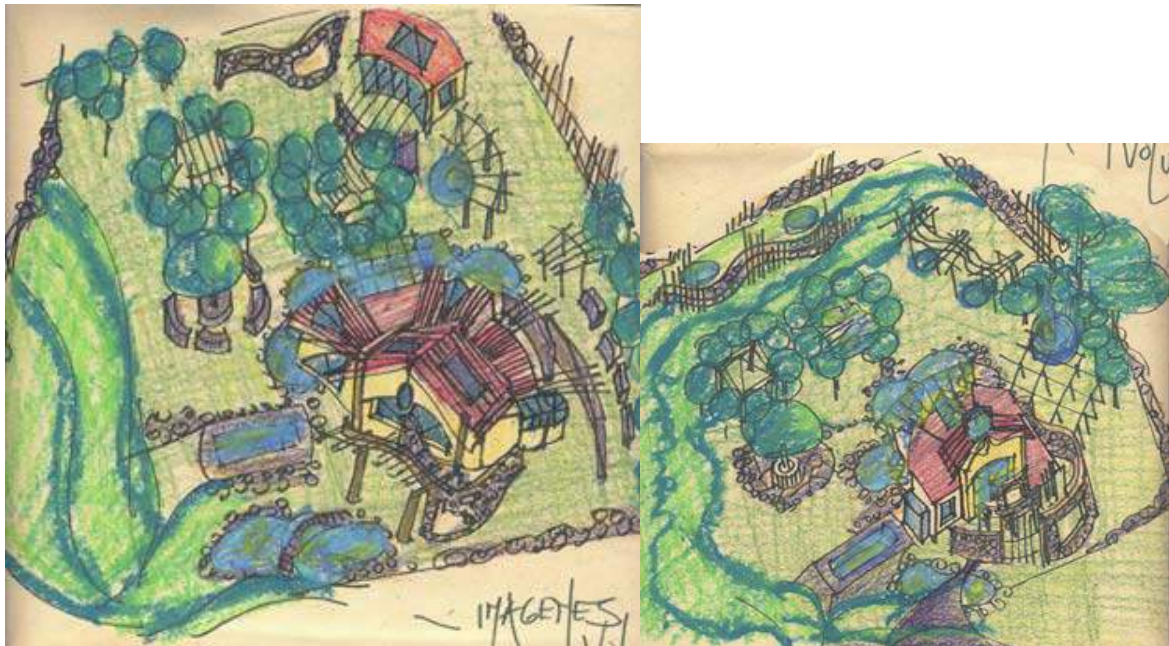
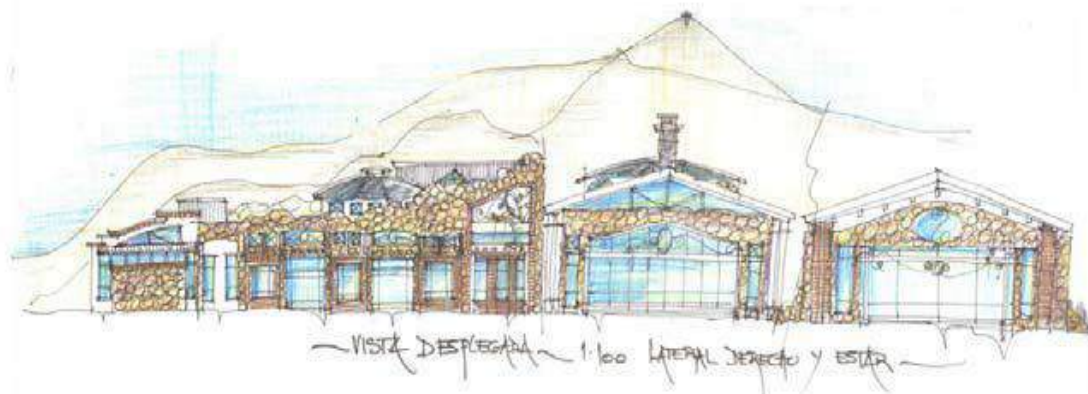
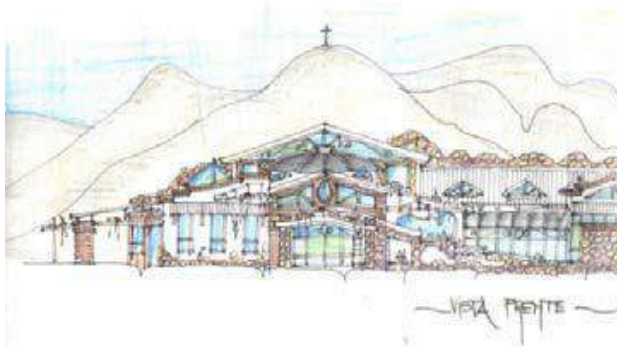
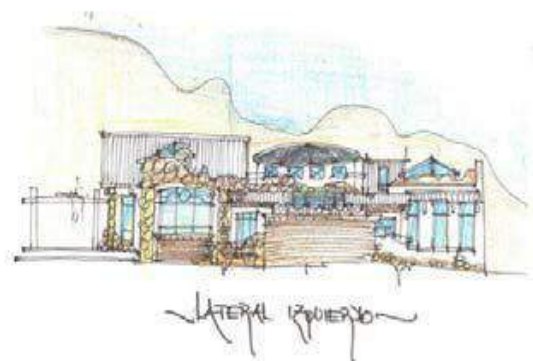
Fig. 7 Provincia de San Luis. Argentina
(a) y (b) Plantas de Conjunto
(c) y (d) Variante seleccionada. Axonómicas
(e) y (f) Vistas del proyecto

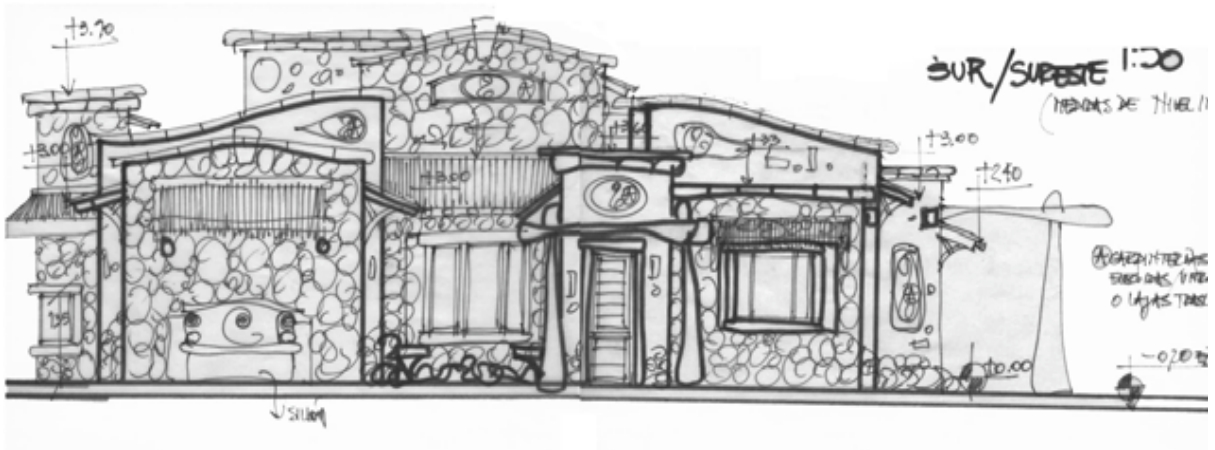
Fig. 8 Provincia de Córdoba. Argentina
(a) Plantas y Vistas del Proyecto

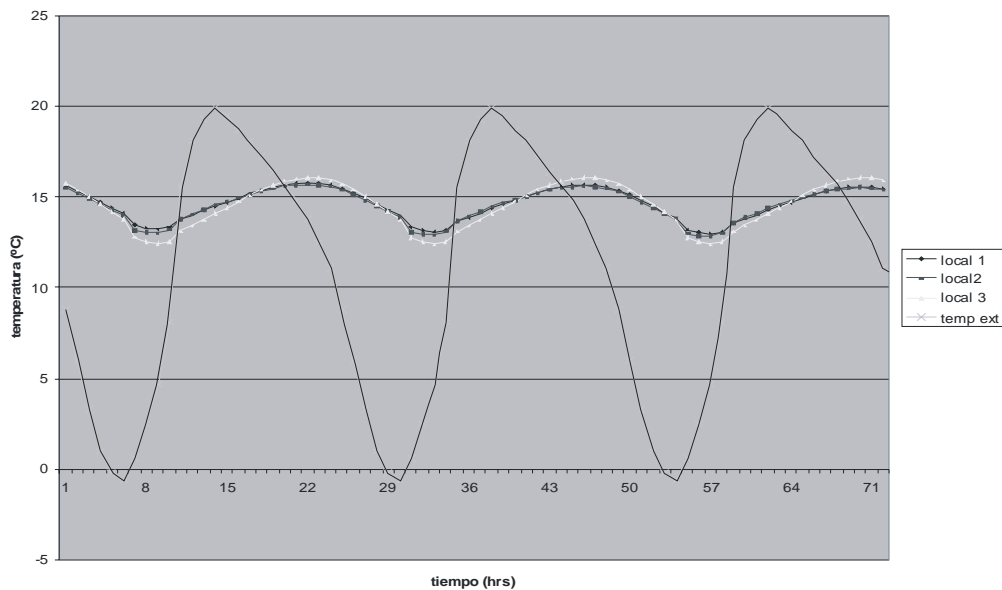
Figura 28: Comportamiento térmico de los locales de la vivienda en relación a la Temperatura exterior. (SIMEDIF [4]).

Para los locales se adoptaron 2 renovaciones de aire por hora para invierno por infiltraciones de aire a temperatura exterior. Para la ventana con postigotes se utilizaron valores de transmitancia térmica de $5,8$ (día) y $2,8 W/m^2\text{°C}$ (noche). Se utilizaron coeficientes convectivos interiores de 6 y $8 W/m^2\text{°C}$ (para superficies no asoleadas y asoleadas, respectivamente) y coeficientes convectivos exteriores de $10 W/m^2\text{°C}$.

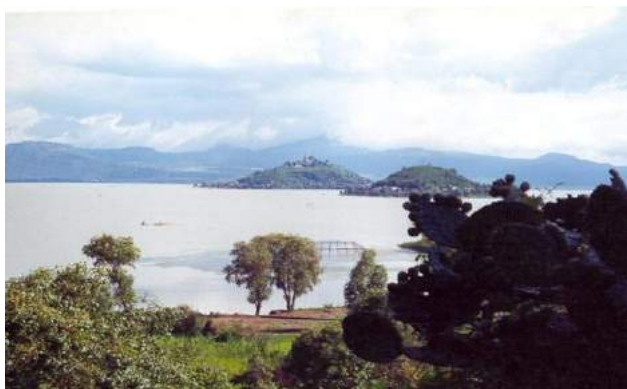
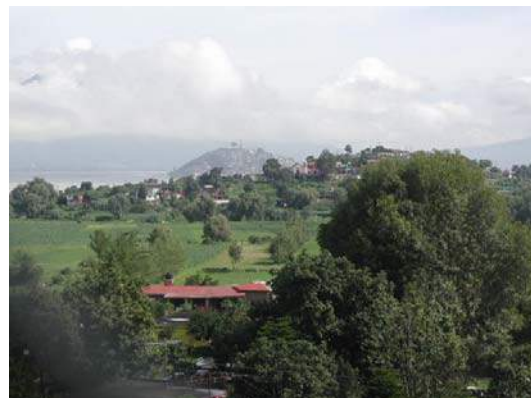
Figura 1. En la figura se muestra el entorno de la vivienda de la ribera del lago de Pátzcuaro en la cual se aprecia que en la construcción de la vivienda tradicional se hace uso de los materiales autóctonos, como la piedra la tierra y madera.

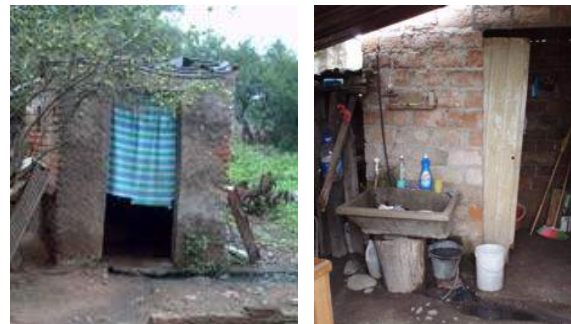
En cuanto a servicios, si bien en la mayoría de los casos hay provisión de agua potable y energía eléctrica, en el aspecto sanitario es muy significativa la presencia de letrinas, que según se pudo observar en los relevamientos, carecen de adecuadas condiciones de higiene y evacuación, lo cual genera un alto riesgo sanitario.

Figura 2: Vista de algunas letrinas y baños

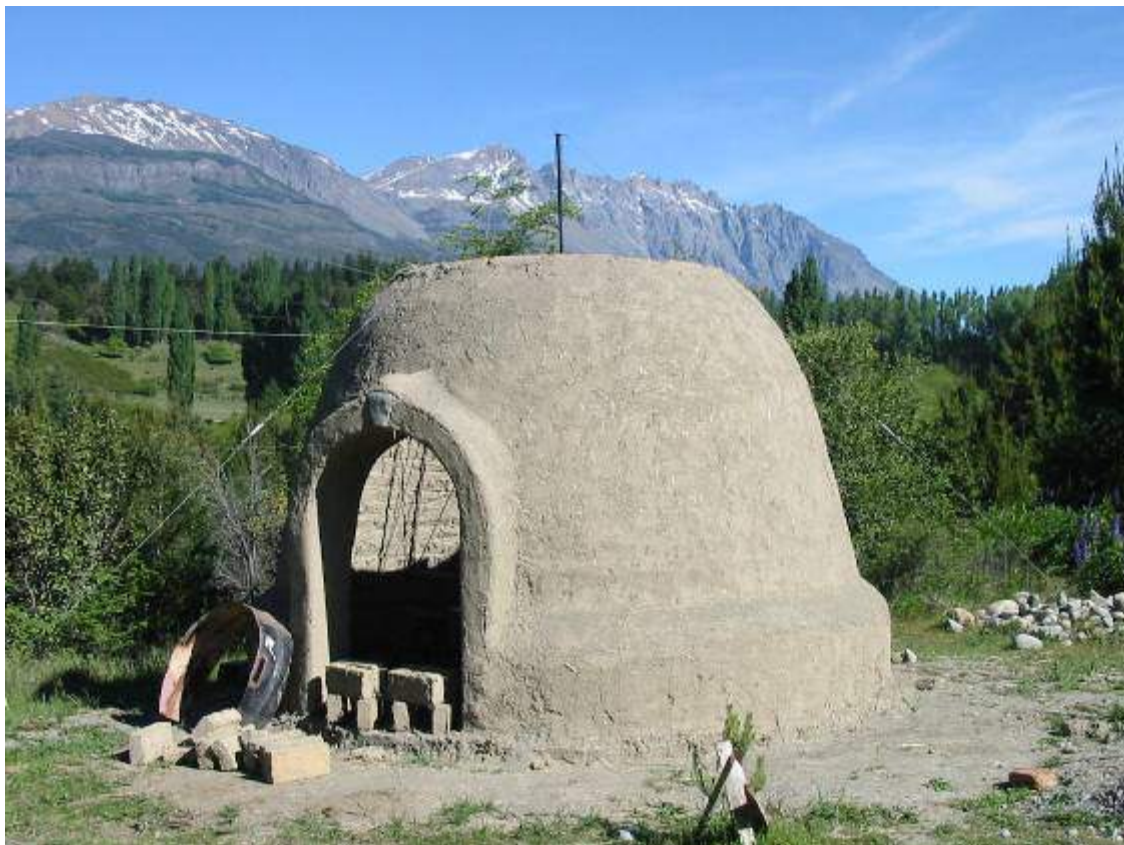
Construcción con adobe en Golondrinas - Chubut

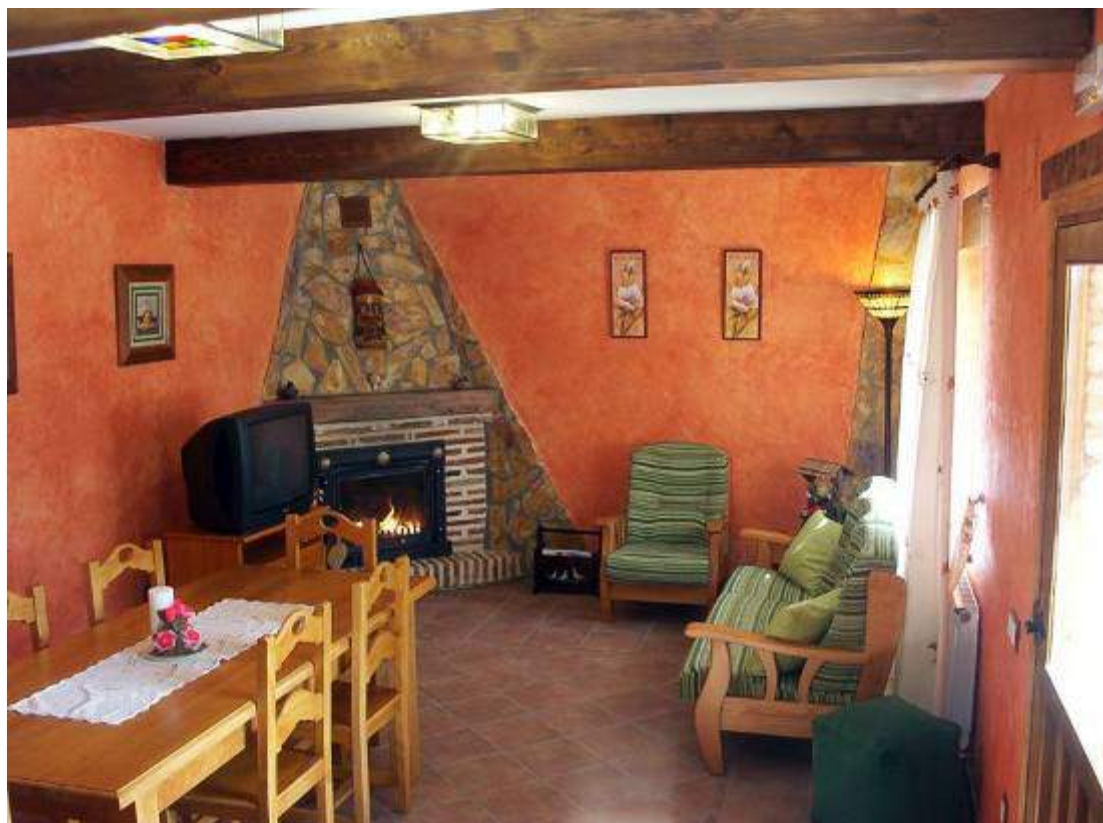
Casa Sarmiento – Palencia - España

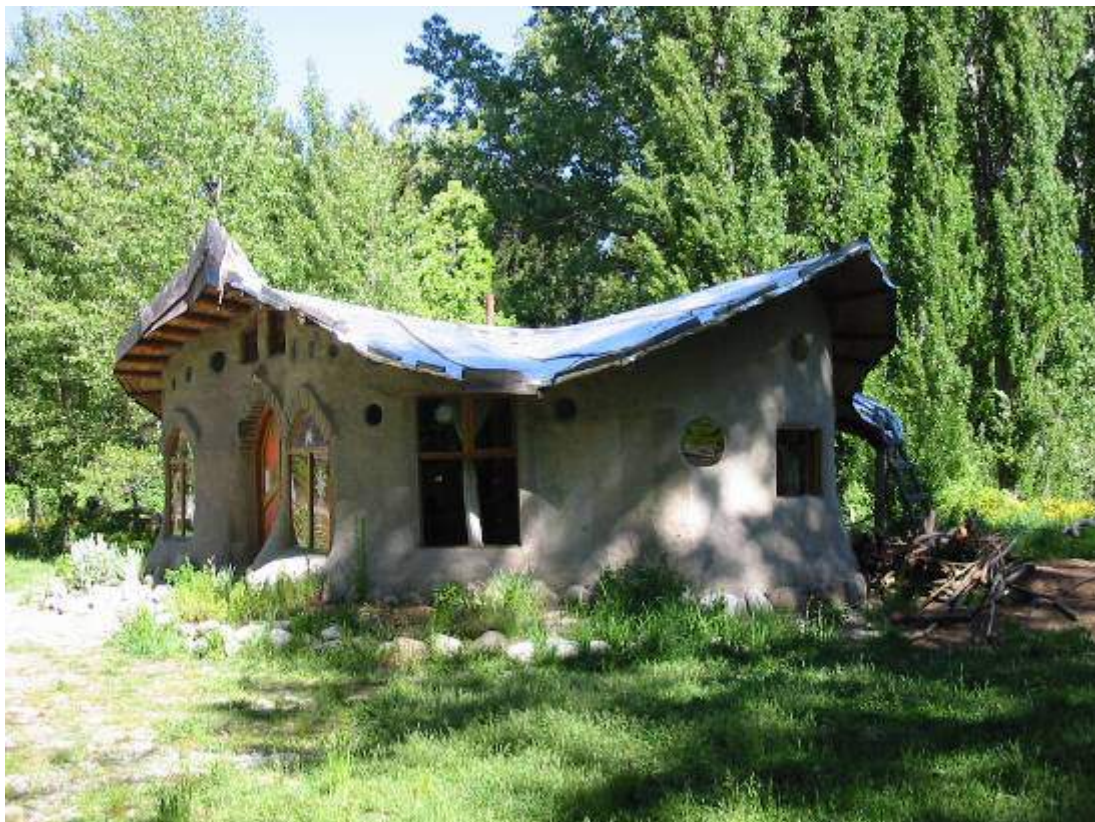
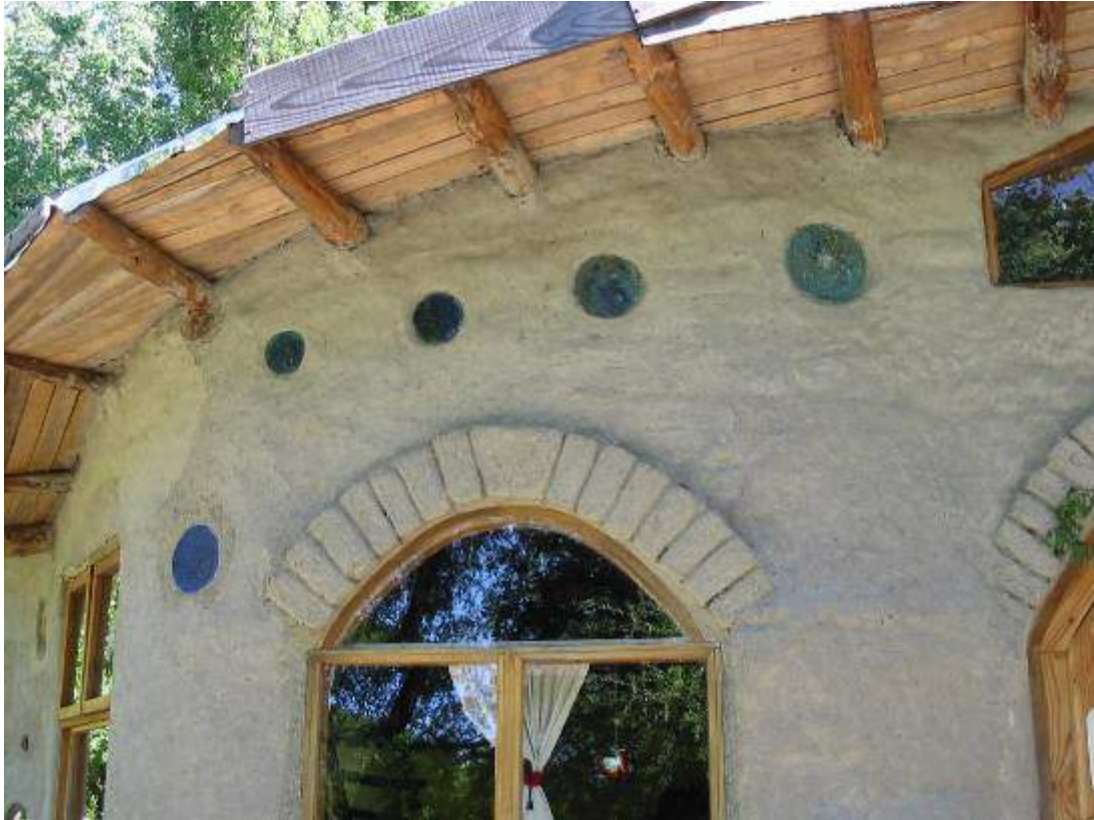
Construcción con cob en Golondrinas – Chubut

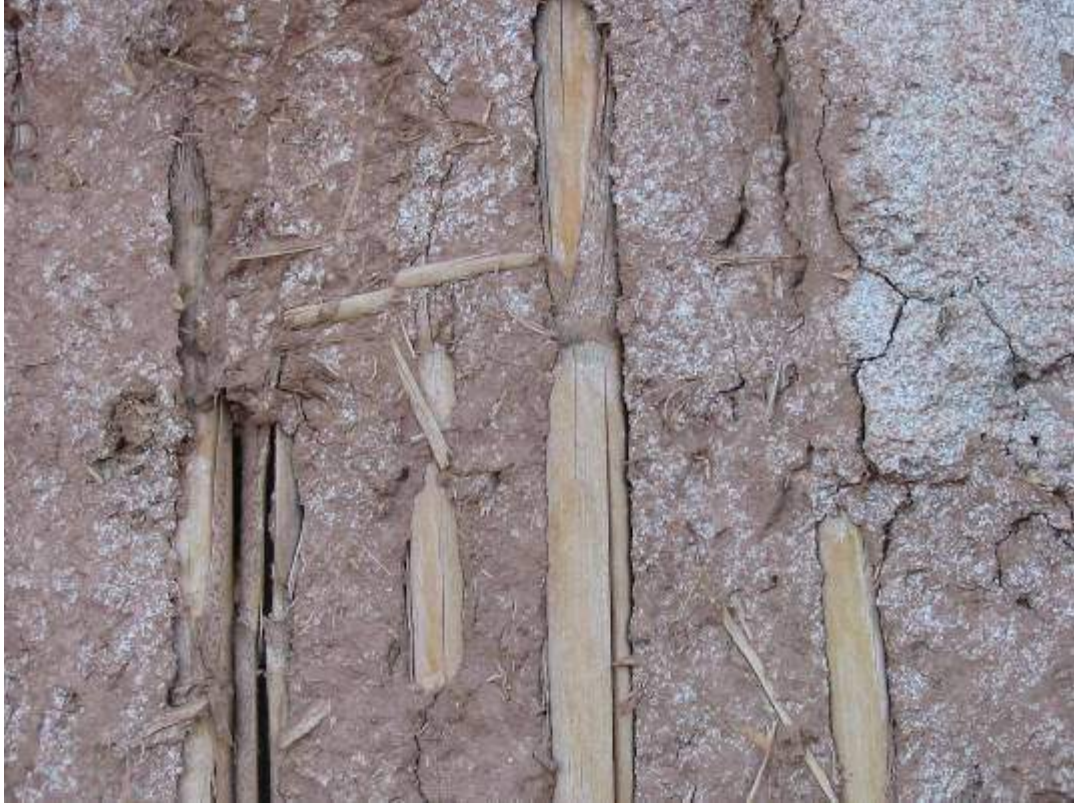
Técnica de bahareque embutido en Villa Unión – La Rioja

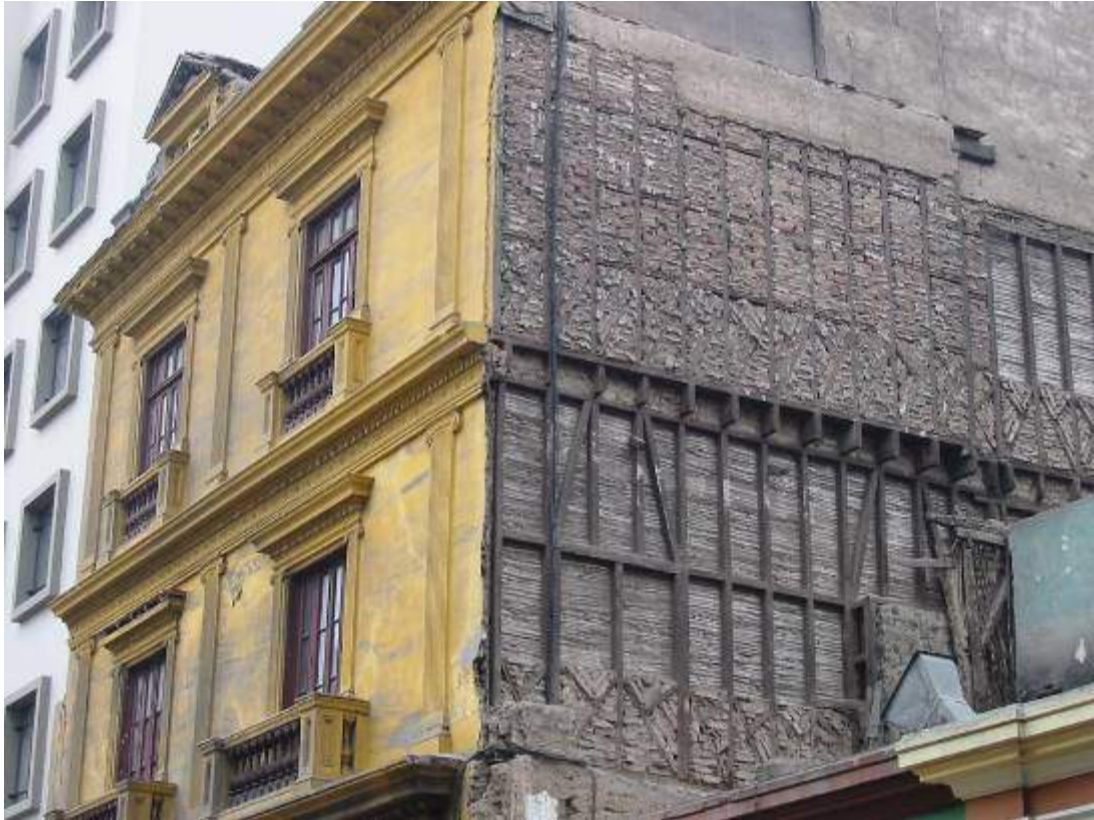
Vivienda con técnica de entramado en Lima - Perú

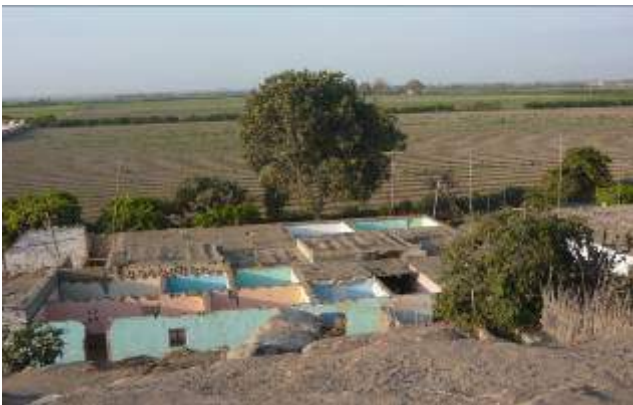
Antes del sismo, las casas en Santa Luisa estaban construidas con muros de adobe, vigas de caña brava y techo de caña chancada con una cubierta de torta de barro. El enlucido de los muros era de yeso pintado. (ver Fig. 1)

Figura 1 – Vivienda típica de adobe en Santa Luisa

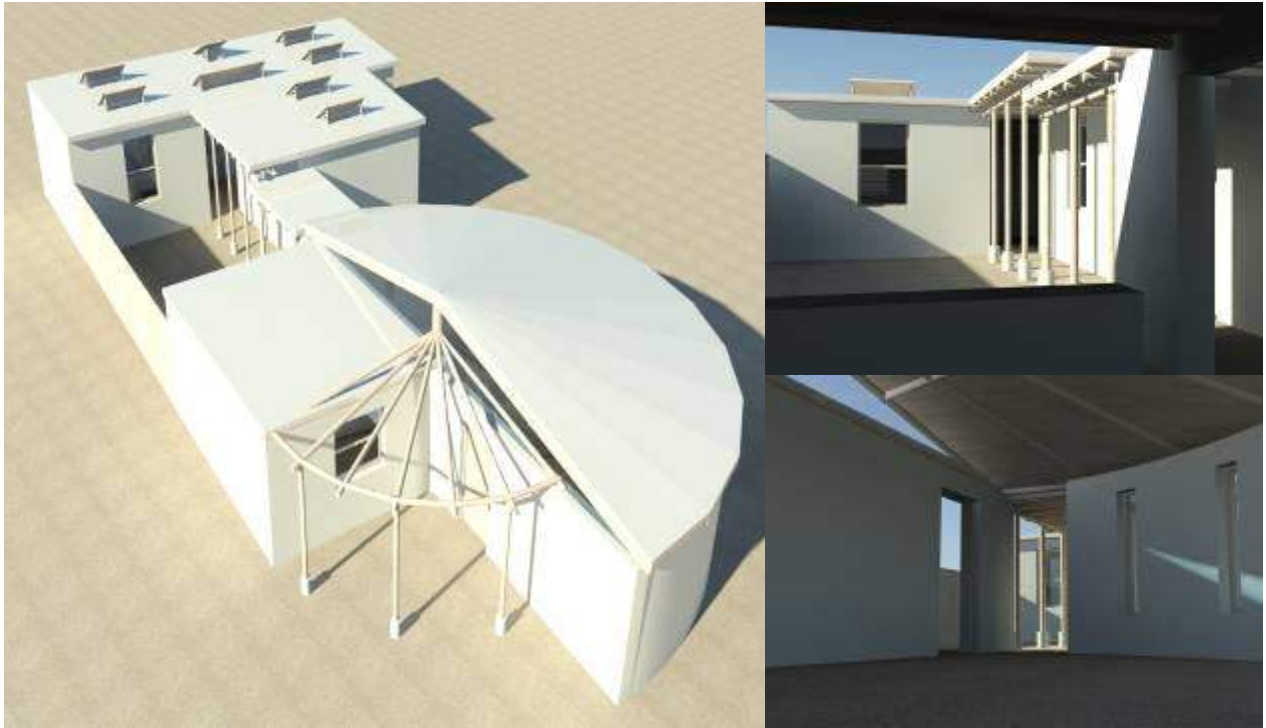
El Modelo de Vivienda comprende un conjunto de ambientes para desarrollar la vida familiar y al exterior de la cual se establecerán los vínculos comunales. Consta de un espacio de uso múltiple, tres dormitorios y una cocina abierta a un patio central. La familia suele reunirse al aire libre en el patio central o en el espacio exterior, en el frente de la casa, donde puede confraternizar con los vecinos, por este motivo se ha planteado una terraza techada para la protección solar, el que funciona como un espacio adicional a la sala – comedor respetando las costumbres de los usuarios.

Figura 2 – Vistas del Prototipo de Vivienda

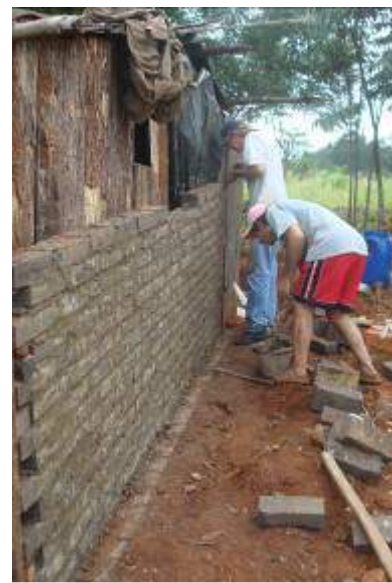
- 6- Sociales: como ya se ha dicho anteriormente, se buscó respetar el comportamiento sociocultural de su habitante, en este caso; dado que el habitante estaba impedido de desocupar la vivienda, se procedió a la construcción de los nuevos muros, manteniendo las paredes de la construcción anterior, siendo reemplazadas las mismas durante el proceso de construcción. Se respetó, la dimensión y distribución de los espacios, el aspecto funcional en relación con la circulación, ventilación, iluminación, y la cocina/corredor externo, que responde a la costumbre de permanecer más en el exterior que en el interior de la vivienda.

Imag.2 construcción de nuevos muros

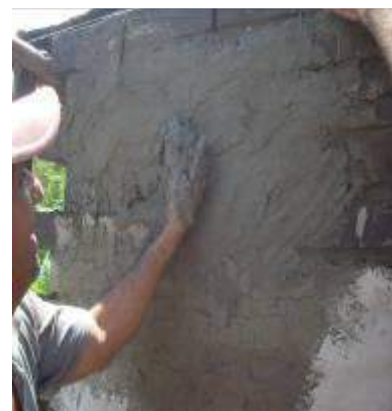
- 7- Estéticos: aspectos que estuvieron directamente relacionados al proceso constructivo de los muros con materiales crudos en una región con clima subtropical, con abundantes lluvias, propio de Misiones; lo que exigió el tratamiento o terminación de las paredes con material impermeabilizante. En este caso, el proceso consistió primero, en la aplicación de un revoque: arcilla, cemento y cal. En una segunda etapa, aplicación de una base blanca: cal, cemento y agua, con el propósito de sellar las eventuales grietas que pudieran aparecer en la superficie del revoque, una vez terminado, para evitar el ingreso de humedad. Dicho procedimiento dio como resultado la obtención de paredes blancas, lo que llevó a los oleros a la determinación de pintar los frisos con Ferrite, óxido de hierro, de color rojo; práctica tradicional en la provincia de Misiones para contrarrestar las marcas que dejan en las paredes las salpicaduras con tierra roja después de las lluvias. Todo este proceso fue autogestionario, dado que la gestión de los materiales y las técnicas de terminación, se encontraba en manos de los oleros, la transferencia de posibilidades artísticas del grupo extensionista, se limitó a formular una invitación a los integrantes de la familia de oleros presentes en ese momento, madre e hija.

Imag3. Aplicación de Revoque

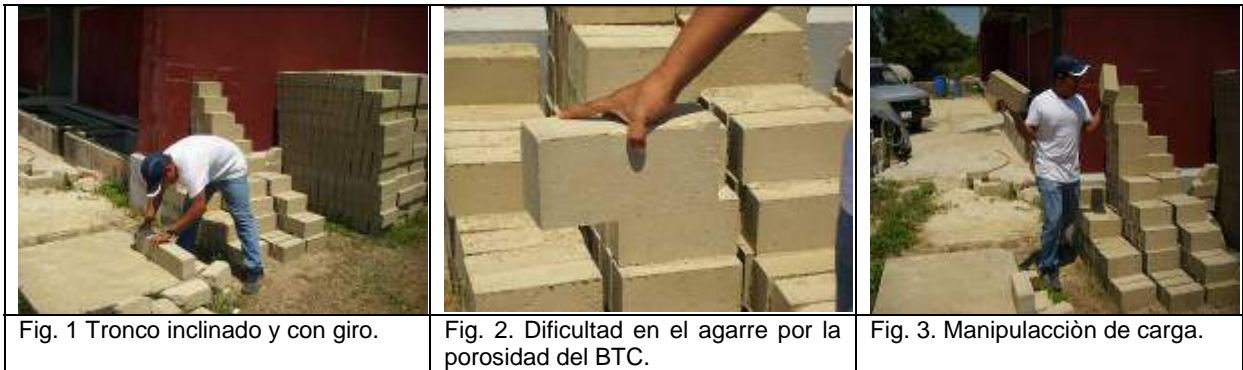
Fig. 1 Tronco inclinado y con giro.

Fig. 2. Dificultad en el agarre por la porosidad del BTC.

Los BTC considerados en este caso, miden 10x14x28 cms compuestos de arcilla y medrano (arena y limo). EL BTC pesa cada uno 8 kgs (16 kgs), el operador levanta dos piezas colocadas frente a sus pies, desde el suelo hasta una altura superior a sus hombros. Durante el levantamiento de la carga el operador realiza un giro del tronco. Véase figura 1.

El operador necesita sujetar el BTC y de inmediato esforzarse por levantar la carga hasta la altura de sus hombros, flexionando codos y muñecas. El operador dijo no poder agarrar el BTC porque se resbala debido a la textura del producto, es decir desprende polvo. El BTC no presenta asas o medio para agarrarlo y levantarlo cómodamente. Véase figura 2. Por lo tanto, prefiere girar mano, muñeca y brazo para soportar el peso sobre sus palmas. Véase la figura 3.

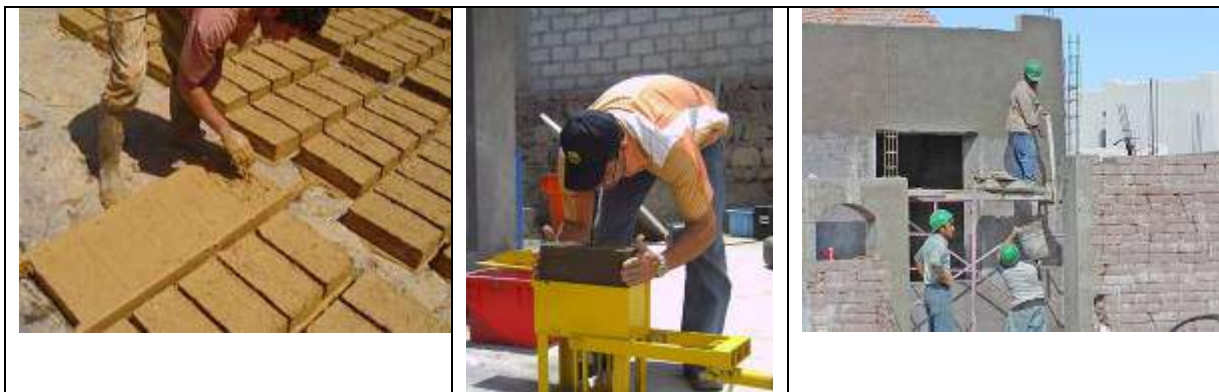
Fig. 4. Etapas en el ciclo de vida de la arquitectura de tierra. Aspectos no ergonómicos: Fábrica de adobe; fábrica de BTC; muros con adobe.

La calidad en la arquitectura de tierra se busca con la pretensión de cumplir con requerimientos técnicos en los materiales transformados. La orientación de la calidad es hacia el producto. Se dice que la tierra es un material con características nobles, amable con el medio ambiente porque aparentemente no genera desperdicios. Es necesario analizar el ciclo de vida de este tipo de construcción, en función de la satisfacción de necesidades de las personas involucradas en todos los procesos. No sólo en la fabricación y empleo de los BTC, sino en la utilización de la tierra como material de construcción. Véase figura 4. Esta tarea es compleja, ya que se trata de analizar un sistema de procesos vasto.

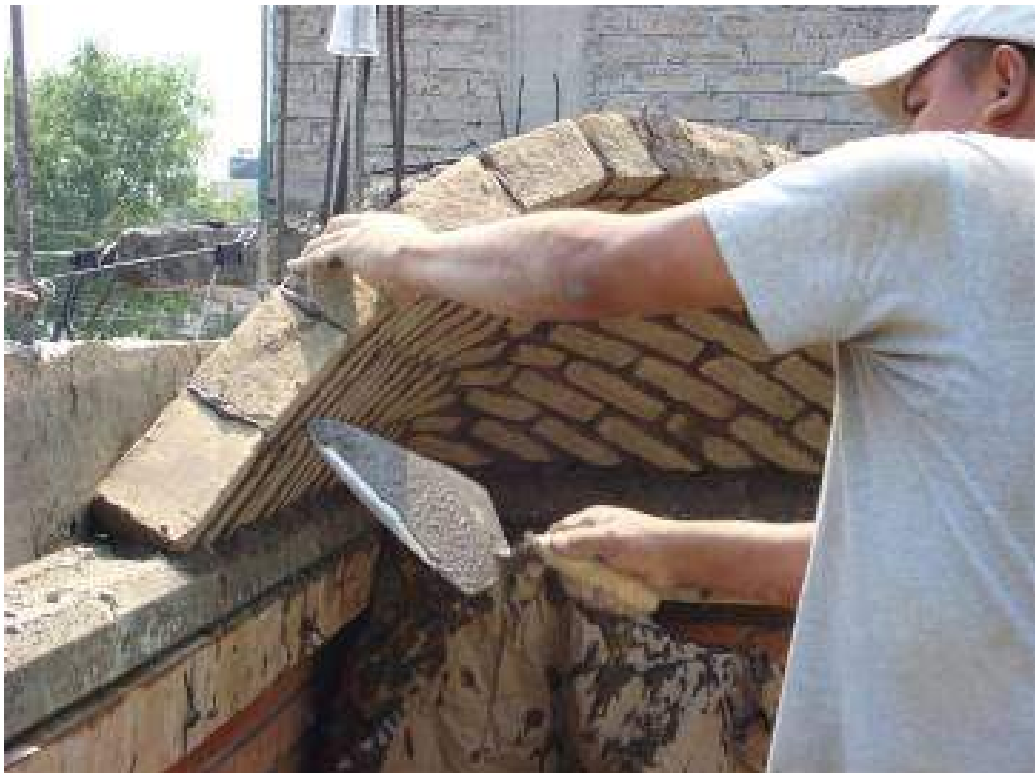
Las bóvedas de tierra en Santo Domingo.

6. La cuarta hilada llevaba cuatro piezas y se mantuvo el corte de las aristas de las piezas que se unen a la trabe para lograr un desplante adecuado.
7. De la quinta hilada en adelante, varía la cantidad de piezas en función del tamaño de la pieza que esté apoyada a la trabe. El procedimiento se repite en las siguientes hiladas hasta llegar a la mitad de la longitud de la trabe, colocando las piezas a los extremos y teniendo el ajuste al centro del arco hasta terminar la primera pechina, este procedimiento se realiza en las cuatro esquinas.

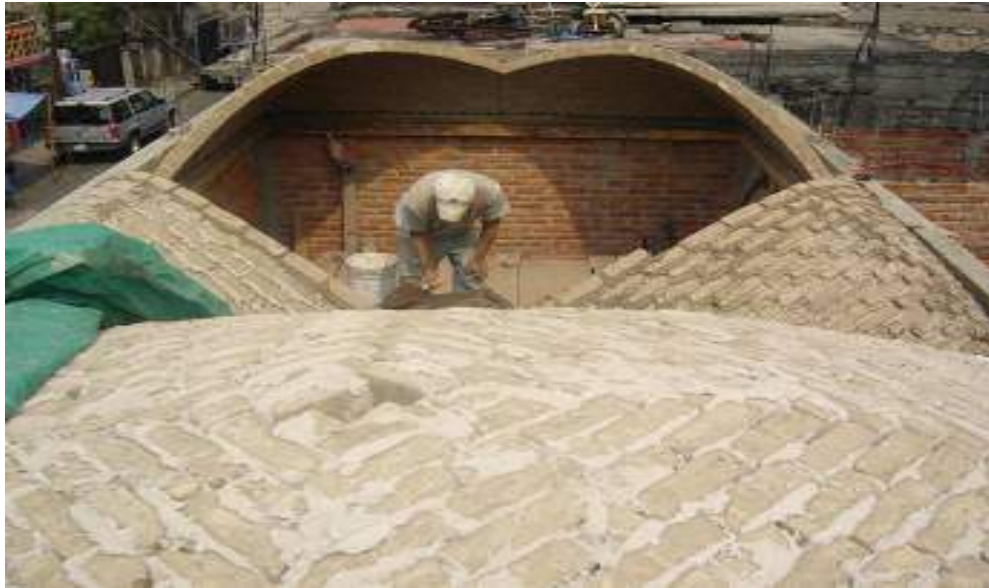
Avance de la segunda bóveda.

8. Es conveniente realizar la limpieza del intradós de la bóveda durante todo el proceso de construcción con un cepillo de alambre. De este modo se evita la presencia de manchas o residuos y hacen posible el acabado natural de las piezas a la vista en el interior de los locales.
9. Terminadas las cuatro esquinas, se coloca una hilada en cada pechina en forma espiral para que mientras avanzan las hiladas paulatinamente se vaya cerrando la bóveda.

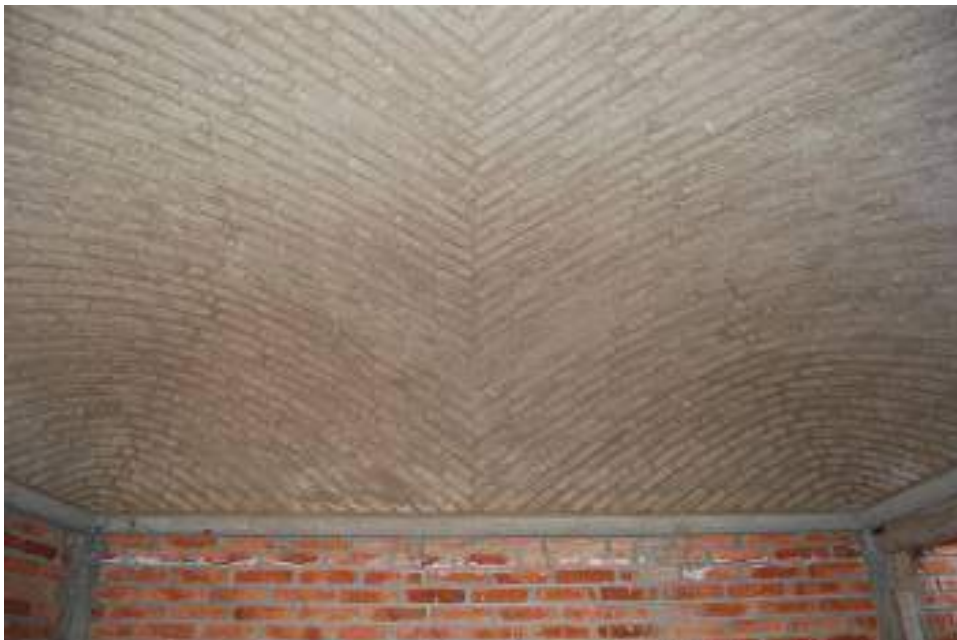
Vista interior del espacio abovedado.

10. El acabado exterior de la bóveda se recubrió con cuatro capas: una lechada de cal para tapar los poros, una lechada de cal con arena fina y cernida, un aplanado con mezcla cal y 10% de cemento con arena y tela de gallinero, y finalmente otra lechada de cal para tapar las fisuras, dejando una superficie pulida lista para su posterior impermeabilización.

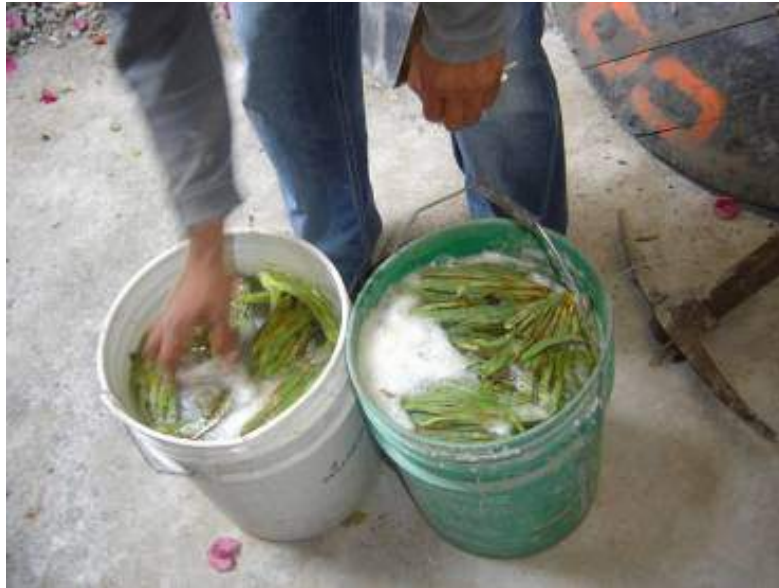
Impermeabilizante de mucilago de nopal y agua.

11. La impermeabilización se realizó con una mezcla de cal y mucilago de nopal. Posteriormente se le aplicó una capa de impermeabilizante convencional.

12. Como acabado en el interior de la bóveda se aplicó una capa de sellador a base de mucilago de nopal y agua.

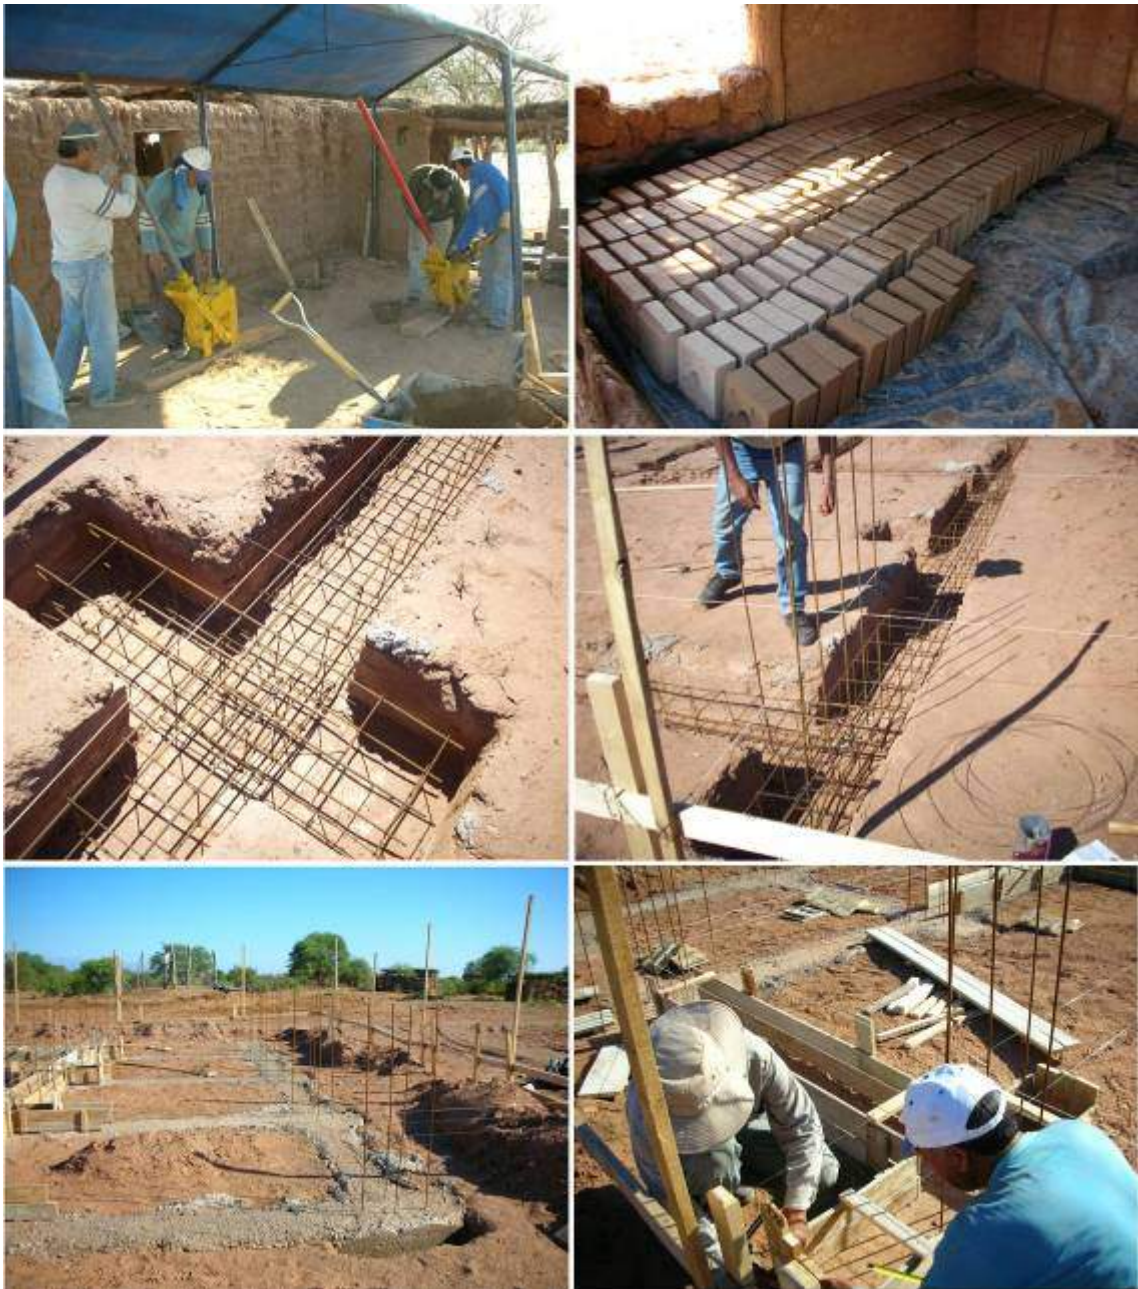
Fig. 4. Arriba: Operarios fabricando los mampuestos de suelocemento con dos prensas IRPHa-RAM.
Al medio: Armadura horizontal y vertical en la zanja de la zapata corrida.
Abajo: Zapata armada hormigonada y armado de encofrado del sobrecimiento.

Una de las características del sistema constructivo adoptado, es que requiere prever un período prolongado para fabricar los mampuestos de suelocemento, por lo cual, se utilizaron dos prensas IRPHa-RAM para acelerar el acopio de bloques (Fig. 4 Arriba, Izq.). Dos operarios, trabajando 8 horas diarias, pueden producir entre 200 y 250 mampuestos por

prensa. Además es necesario dejarlos a la sombra, cubiertos con nylon (para conservar la humedad) para el fraguado y endurecimiento durante 7 días (Fig. 4 Arriba, Der.), y luego aún para que este proceso continúe son necesarios 28 días más, pero mojándolos generosamente y tapándolos con nylon apilados a la sombra.

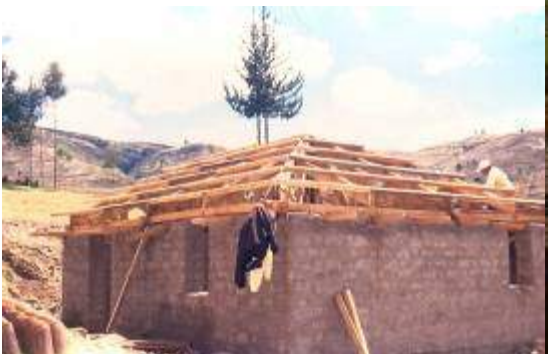
Fotografía 05

Vivienda de BTC en un programa de reasentamiento luego del sismo de 1996 con apoyo técnico

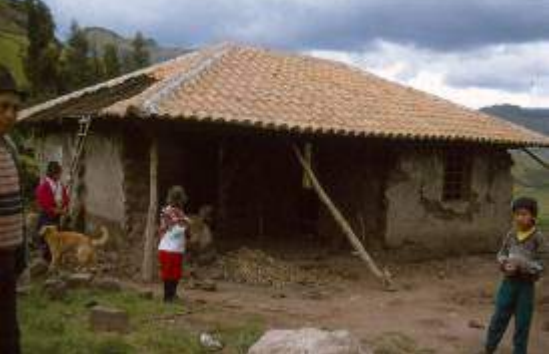
Fotografía 06

Vivienda afectada por el sismo de 1996 y que fuera construida con asistencia técnica.

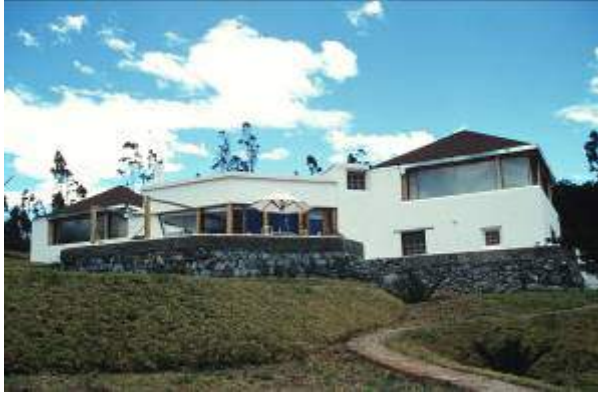
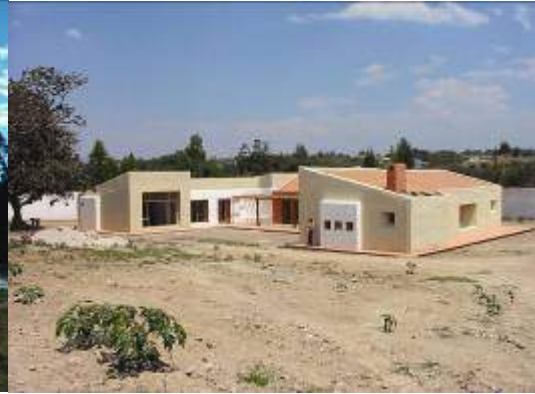
Ejemplos de viviendas urbanas construidas en tapial y bahareque.

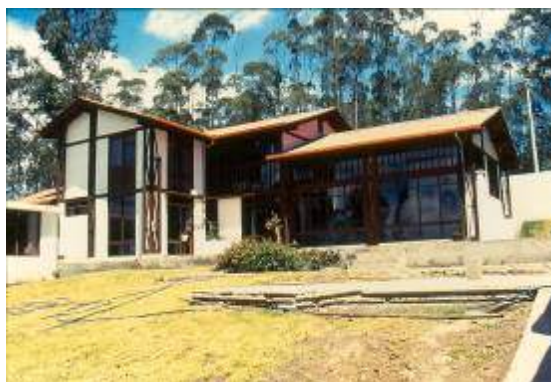
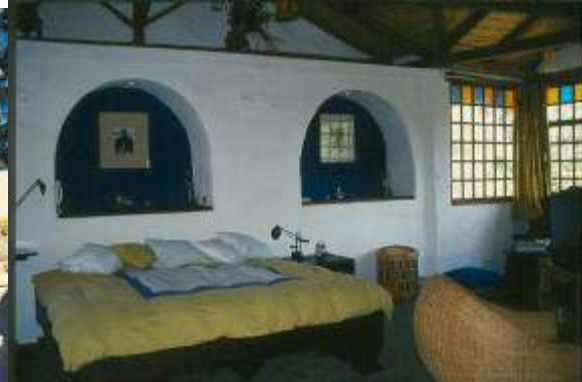
Vivienda de construcción mixta (madera/adobe) y vista de una vivienda de tapial.

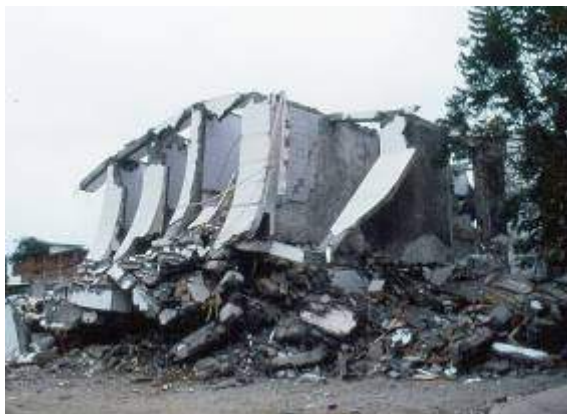
Fotografía 11
Estructura de hormigón armado colapsada por mal diseño y posibles errores constructivos. Cubierta liviana mal diseñada, con

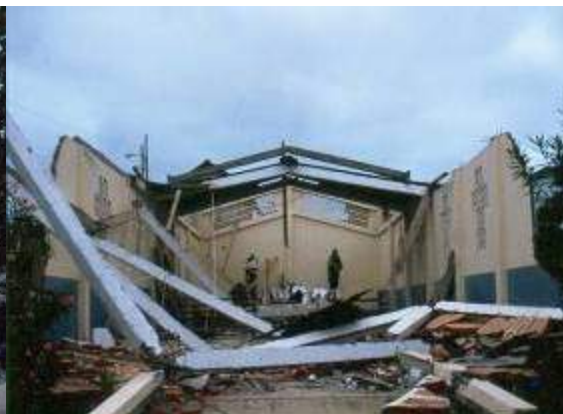
Fotografía 12
colapso en el encuentro de hormigón armado, falló la unión y el anclaje a las vigas-solera de la cubierta

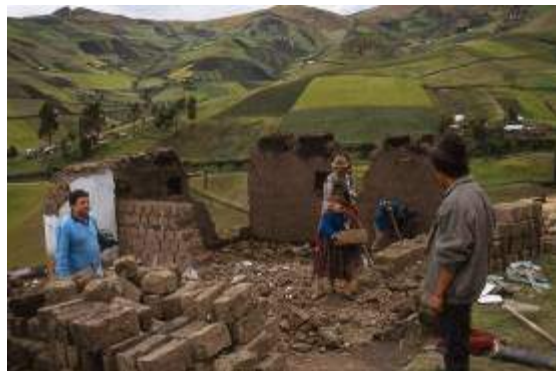
Fotografía 13
Construcción en adobe ejecutada fuera de normativas, es muy susceptible de sufrir la disgregación de sus muros.

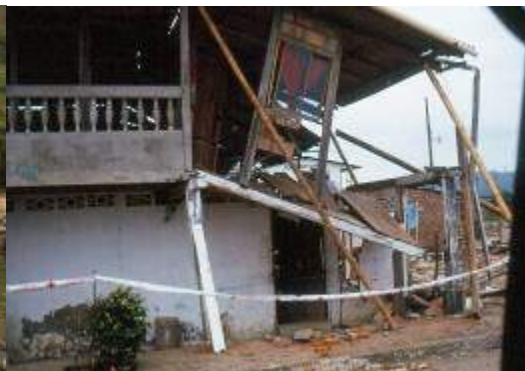
Fotografía 14
La falta de mantenimiento de la madera, especialmente de la expuesta a la intemperie causa su pudrición, se fractura y ocasiona colapsos en parte o toda la estructura
