VIIIº SEMINARIO IBEROAMERICANO
DE CONSTRUCCION CON TIERRA

ARQUITECTURA DE TIERRA
Y
HABITAT SOSTENIBLE

8-13 de junio de 2009

LIBRO DE RESÚMENES

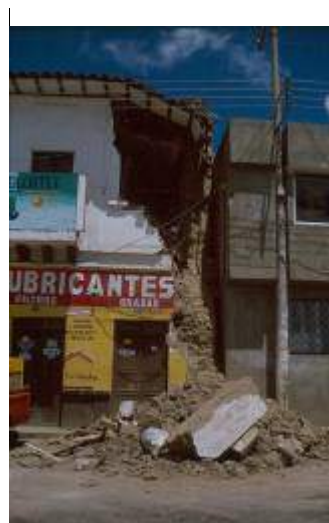
Fotografía 16

Vivienda implantada muy cerca del talud. Su deterioro en el muro correspondiente al talud fue debido al deslizamiento del suelo. La vivienda de hormigón construida junto a la de tierra golpeó y fracturó el muro de adobe.

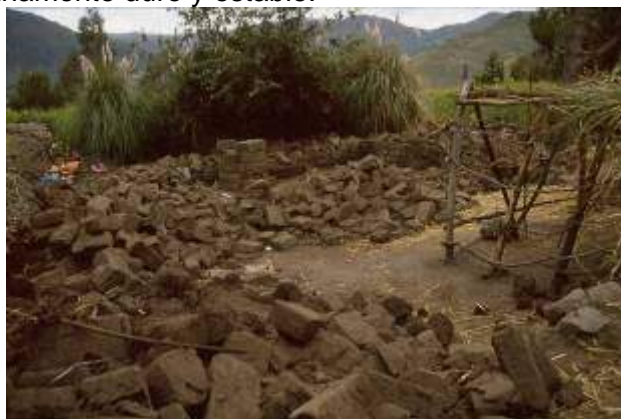
Fotografía 17

Pese a la destrucción total de la vivienda, se aprecia que no existen huellas de una posible cimentación, ésta construcción fue literalmente “barrida”.

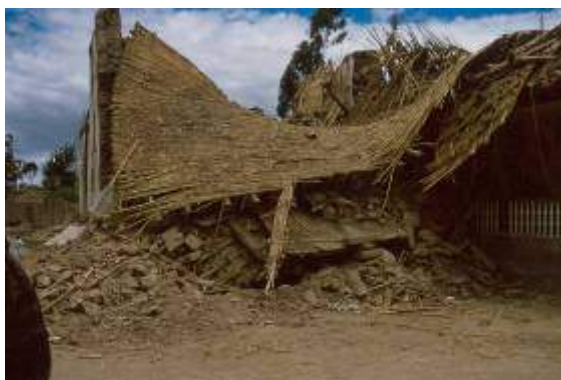
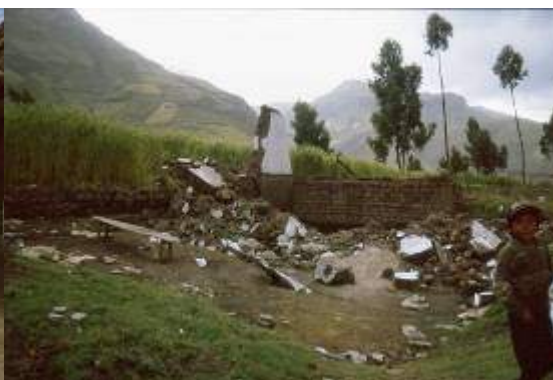
La ausencia de refuerzo en los muros, la mala calidad de morteros y la falta de cimentaciones producen el colapso de las viviendas. Como se aprecia en las fotografías.

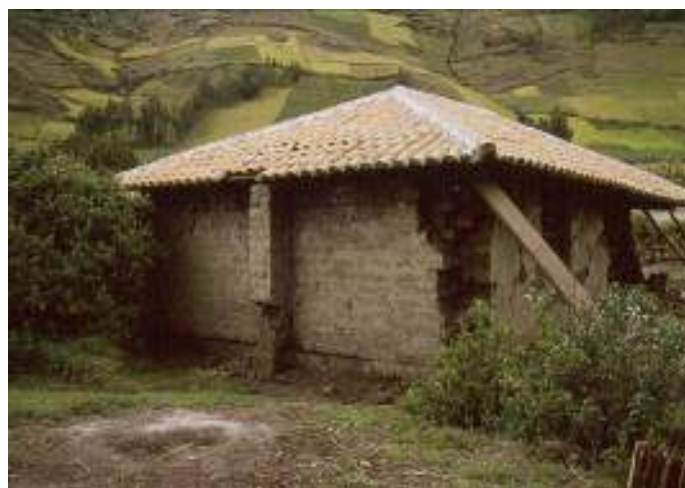
Fotografía 20

Esquinas mal trabadas y sin refuerzo alguno.

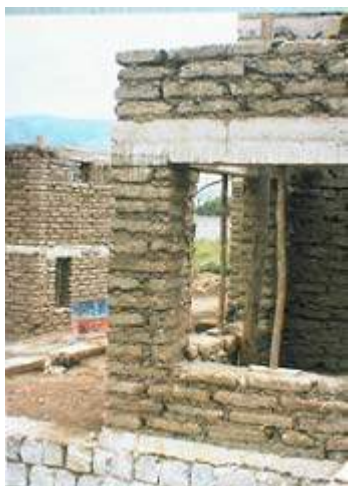
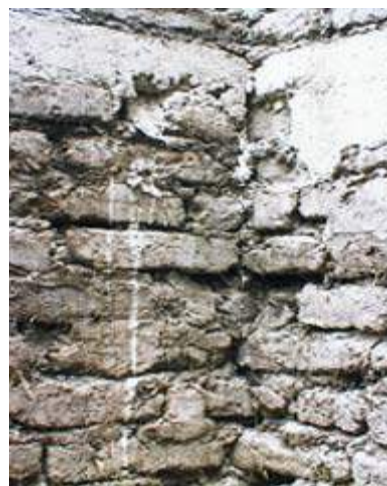
Fotografía 22

Nótese la esquina de 30 x 30 ¿resistirá a empuje lateral?. Trabe esquinero mal elaborado

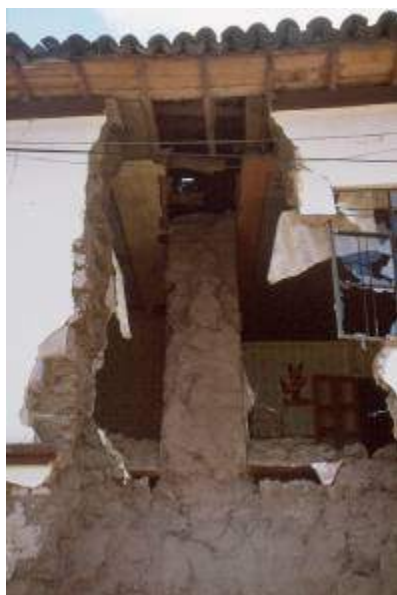
Fotografía 23

Unión en "T" donde el muro transversal no está debidamente trabado.

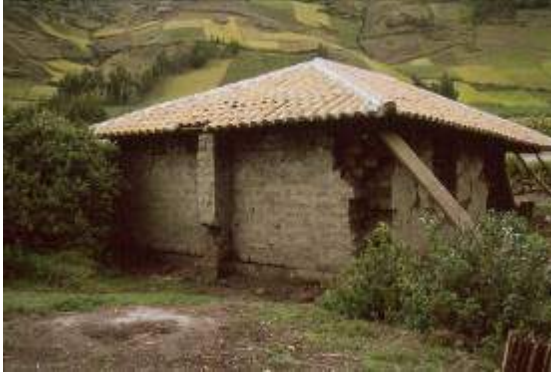
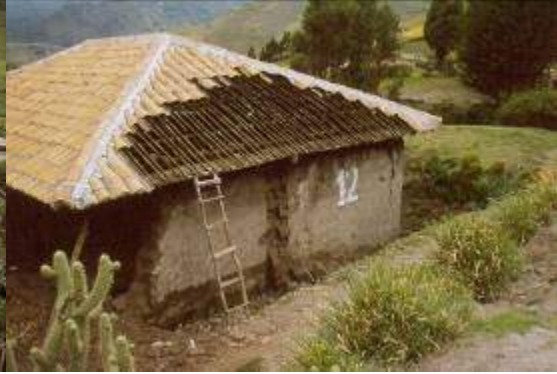
El contrafuerte es muy pequeño o no está debidamente trabado al muro. En las fotografías se aprecia que el contrafuerte disipó la energía, en un caso rompiéndose totalmente y en otro rompiéndose en su base. Es preciso indicar que la falla de la base puede ser por mala calidad de albañilería.

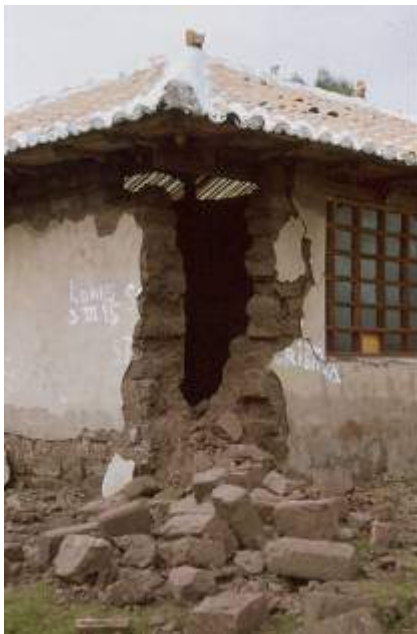
Fotografía 26

Esquinas con defectos por trabajos de albañilería.

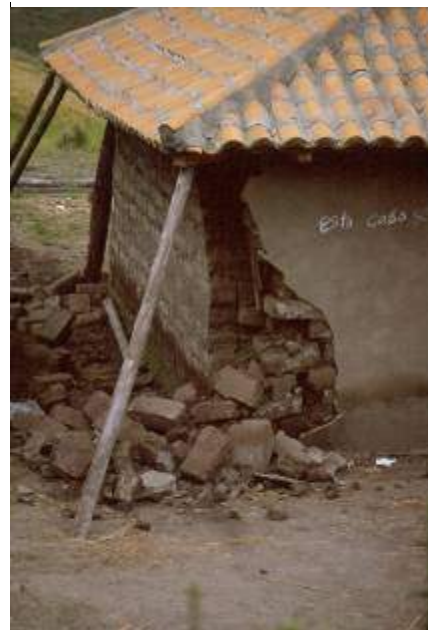
Fotografía 27

Las puertas y ventanas deberán llegar, de preferencia, hasta la solera y si se requiere dinteles, éstos deben rebasar a cada lado del vano 40 centímetros, de lo contrario los dinteles romperán las esquinas de los vanos. Esta fisura es a 45°.

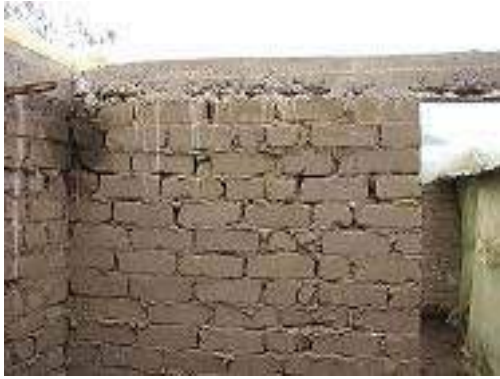
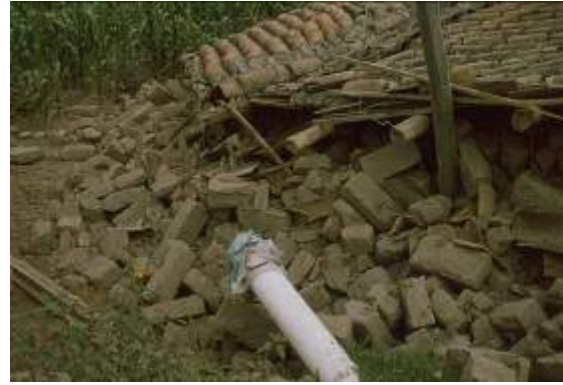
Mala calidad del mortero, las juntas no están debidamente selladas. En la fotografía de la derecha (29), nótese como varios adobes tienen las caras limpias, eso indica que no existía ninguna vinculación entre hiladas.

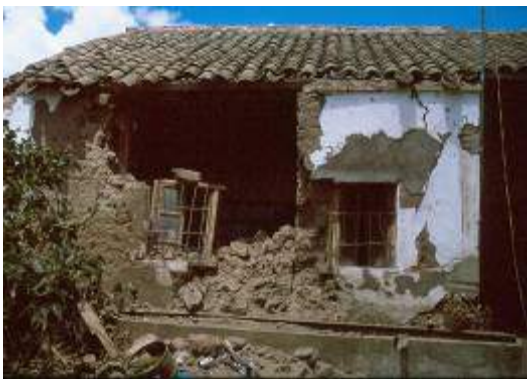
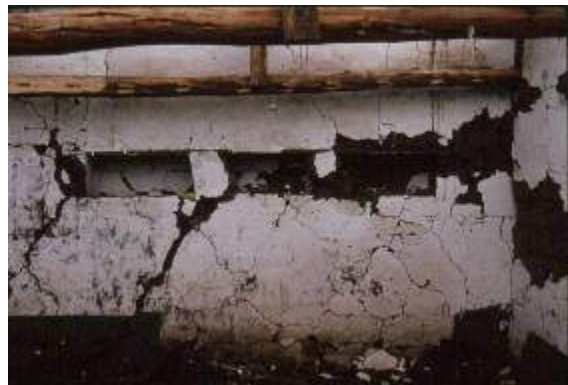
En la fotografía de la izquierda (30) se observa que la ventana tiene un dintel adecuado mientras que la puerta no lo tiene y colapsa; en la segunda fotografía (31), se aprecia como el tamaño del vano se transforma en un plano de falla.

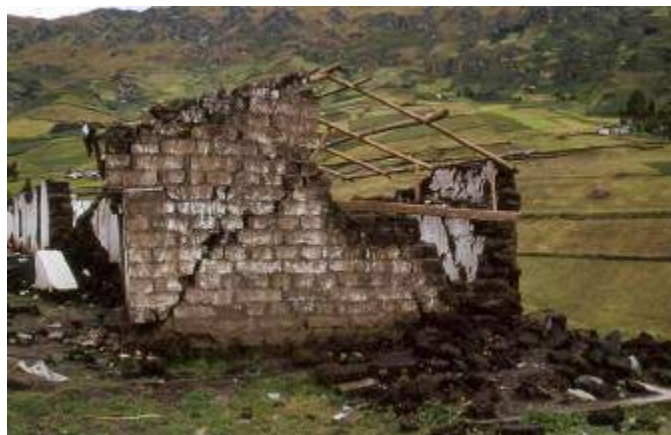
Fotografía 32

La cubierta mal diseñada, las soleras sin anclaje a los muros, los muros de mala calidad y con mucha altura, (problema de esbeltez).

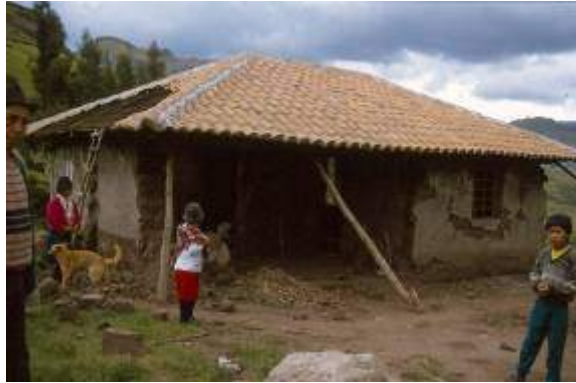
Fotografía 33

La falta de vinculación de la solera con el muro libre de adobe, en el caso expuesto en la fotografía, permitió que este se “desprendiera” de la cubierta y colapsara

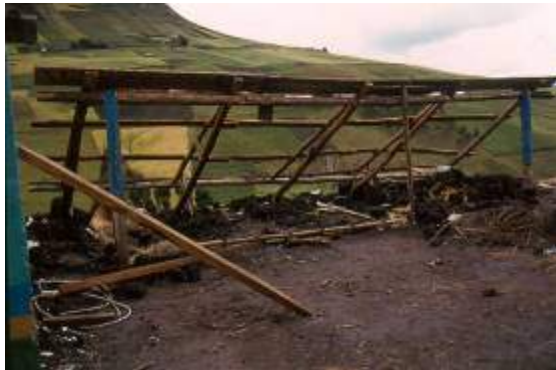
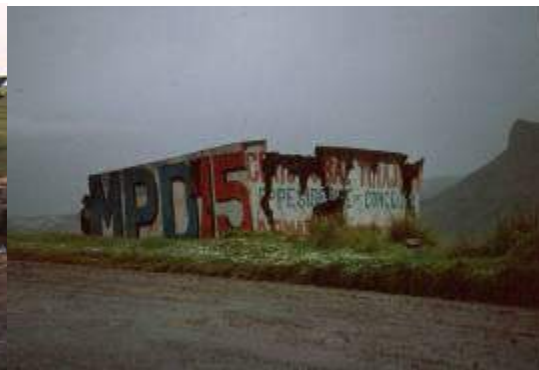
Resultados causados por de cubiertas mal diseñadas. En la fotografía 34 se muestra como la cubierta expulsó al muro de su plano y lo colapsó; en la fotografía 35 se observa como las esquinas se abrieron lo necesario para que toda la cubierta se precipite al interior de la vivienda. Nótese la ausencia de soleras o cualquier rastro de elemento de arriostre o refuerzo.

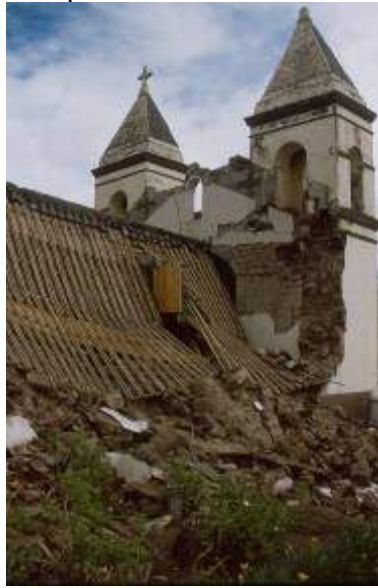
Fotografía 36.

Cubiertas con tijerales que no tienen elementos que equilibren los esfuerzos laterales y provocan empujes en la cabeza del muro.

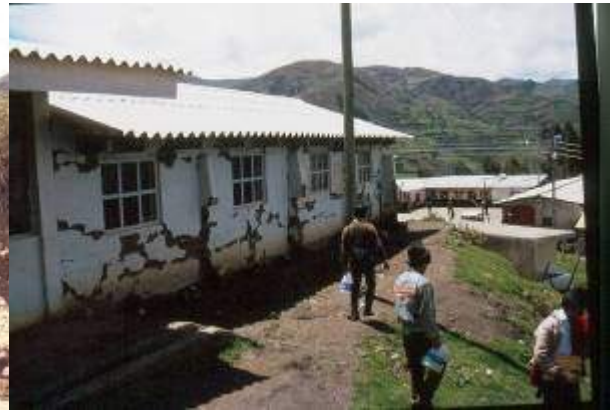
Fotografía 38

La mala calidad de trabes en el muro produjo una falla tipo sandwich y colapsó la mitad de éste.

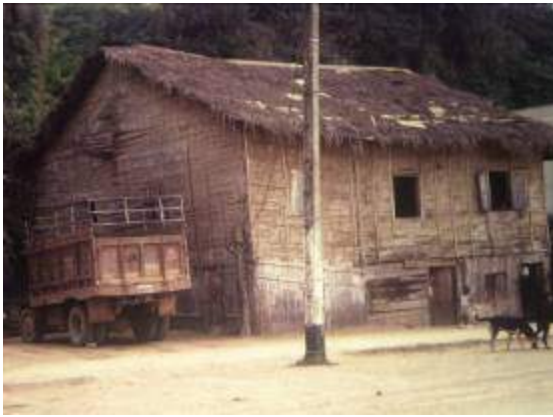
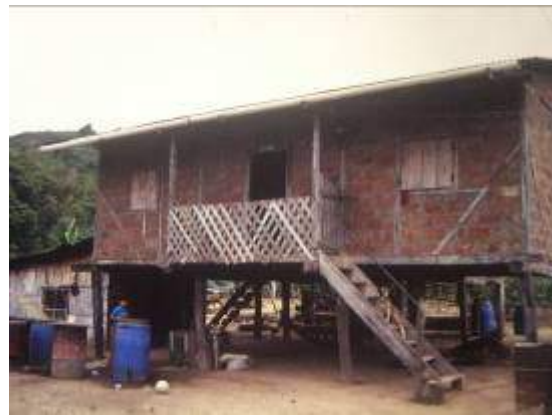
Las viviendas de las fotografías 39 y 40 debidamente arriostradas y bien mantenidas, pese a su edad, se mantienen sin problemas en los requerimientos de sismos.

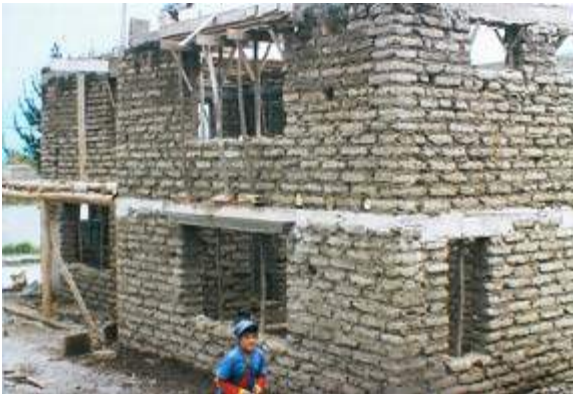
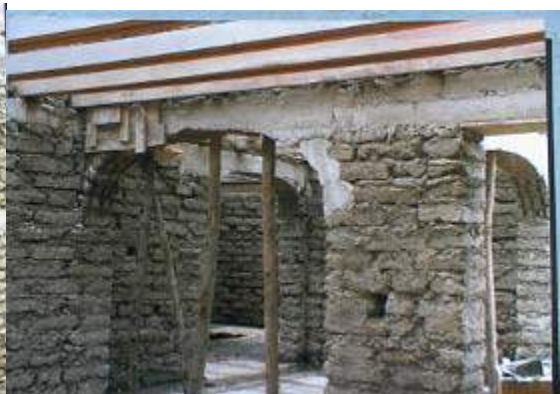
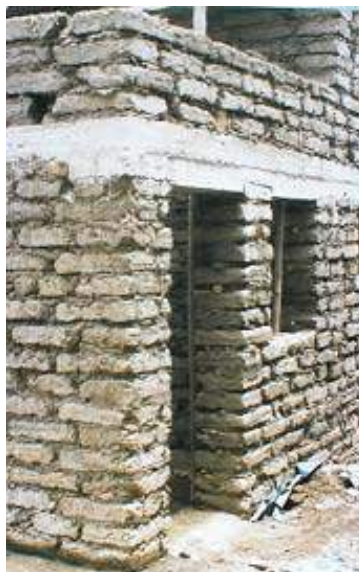
Nótese como la construcción tiene poca mampostería y las esquinas son poco estables, se puede intuir por la fotografía 42 que la planta tiene poca área de muros.

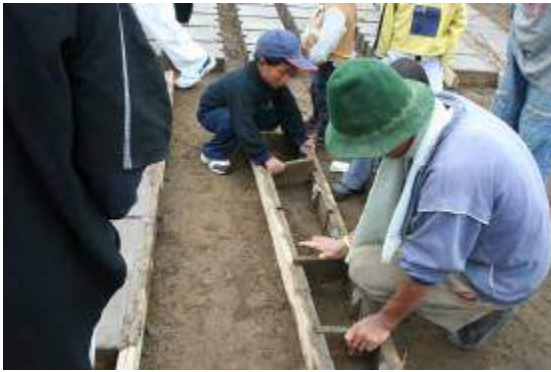
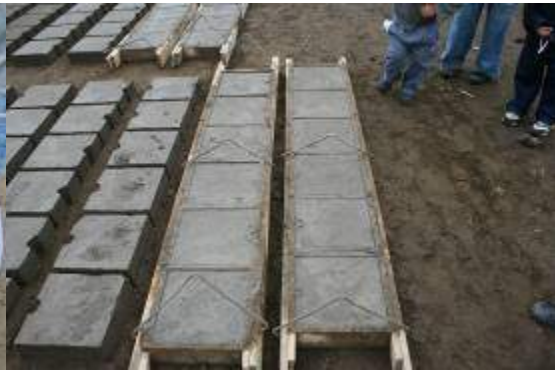
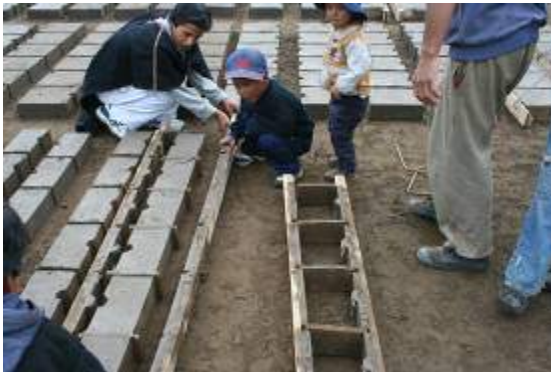
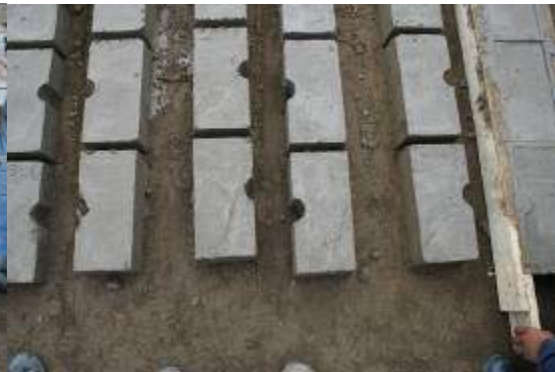
Como criterio general deberá considerarse el uso de refuerzos sea al interior de los muros o en el exterior (mallas como lo ha ensayado el equipo de la PUCP), en el caso personal suelo utilizar el adobe amasado a mano en moldes fáciles de armar y desarmar como se muestra en las fotografías 44, 45, 46 y 47, moldes que permiten que participe la comunidad y que pueda ser replicada la experiencia, de esta manera la transferencia tecnológica y las innovaciones a la tecnología que ellos utilizan se queda en y con la comunidad.

El adobe se elabora con suelos arcillo-arenosos donde el contenido de granos finos es de aproximadamente el 50%, es importante señalar que no utilizo cemento y la estabilización o es en función de la granulometría o con fibra natural. Los refuerzos son varillas de acero que se colocan en los alvéolos y son debidamente trabados en la cimentación y se anclas con la solera y cada tres o cuatro hiladas una malla electro soldada de 4,00 mm cada 10,00 cm y que tenga al menos tres hilos longitudinales. De manera que se conforma un elemento que puede soportar esfuerzos de tracción y compresión y por lo tanto su comportamiento ante un sismo es más eficiente ya que el adobe soporta esfuerzos de compresión y los refuerzos a los esfuerzos de tracción

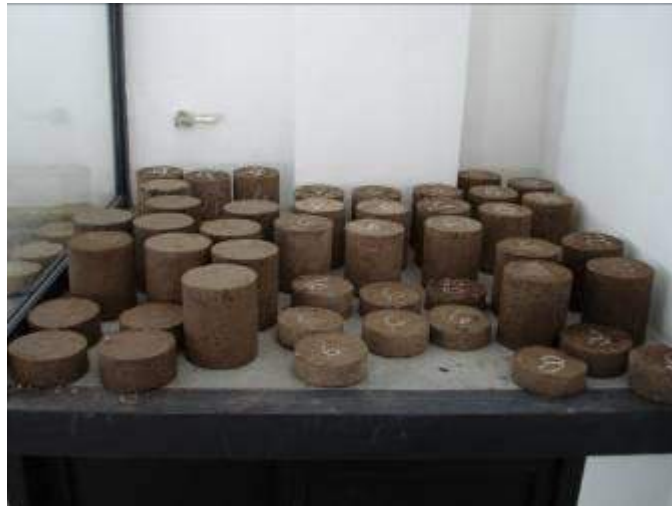
Foto probetas para diferentes ensayos

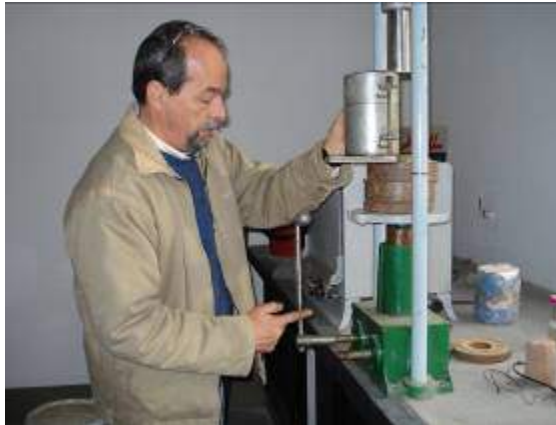
Foto preparación ensayo Proctor

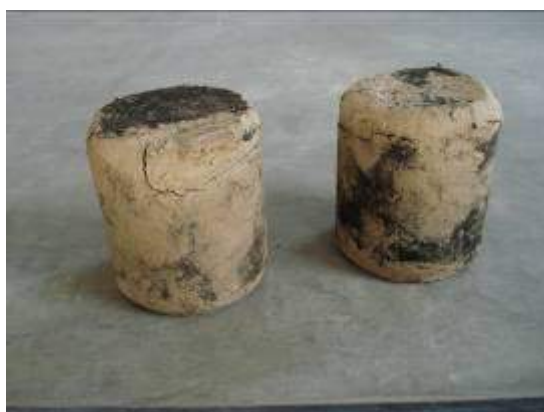
Foto probetas ensayadas a absorción de agua

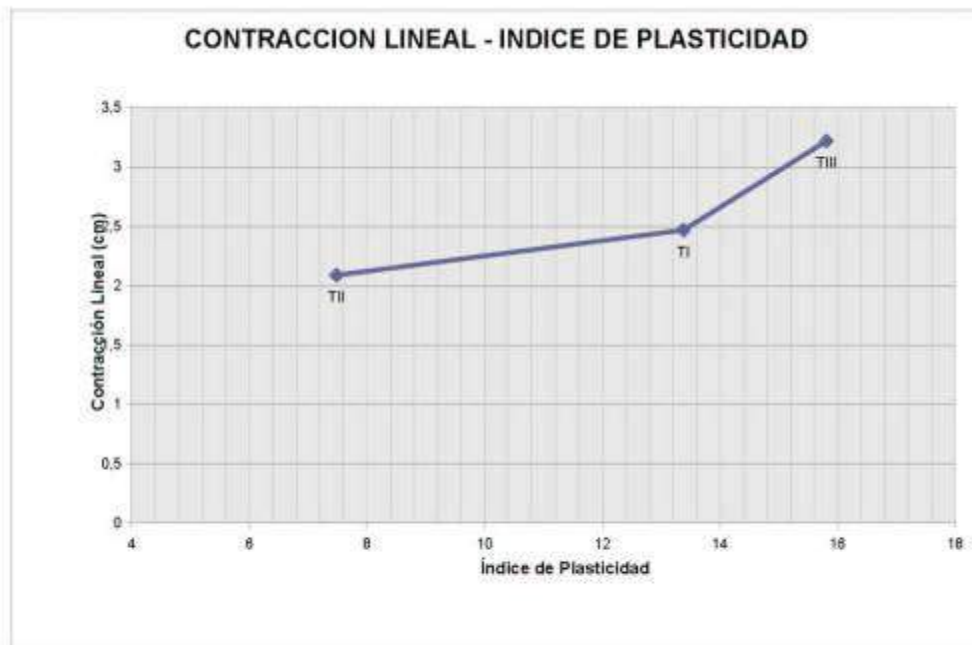
Figura 3: Contracción lineal – Índice de plasticidad

Al observar la figura 3, Contracción Lineal – Índice de Plasticidad, se puede establecer que efectivamente hay una relación de crecimiento de valores entre ambas variables. Esto permitiría establecer rangos de valores de Contracción Lineal, que permitan determinar si la Tierra es apta.

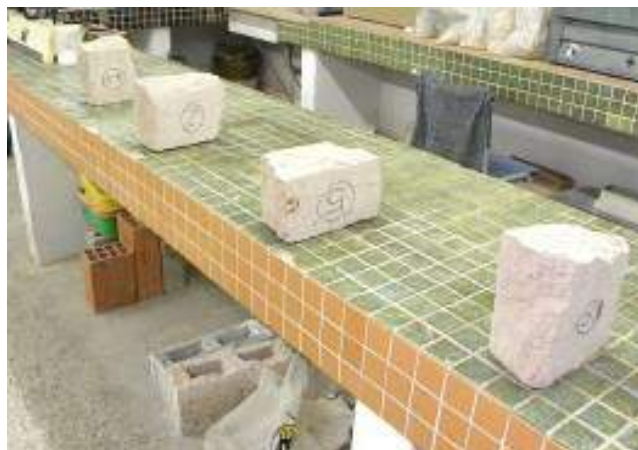
Figura 1 – Probetas sometidas a ensayos de humedecimiento y secado

- Ensayo de durabilidad por humedecimiento y secado de mezclas de suelo-cemento.
 El estudio se realiza a efectos de determinar de comportamiento de muestras testigos a procesos de humedecimiento y secado en ciclos alternativos. Se utiliza como base la norma IRAM 10524 y la norma VN-E22-66. En las figuras 1 y 2 se observan algunas de las muestras utilizadas para el ensayo.

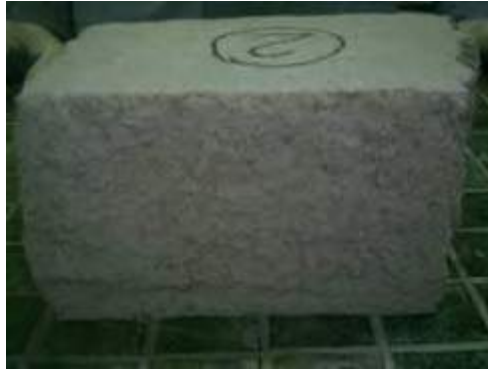
Figura 2 – Muestras testigo sometidas a ensayos de humedecimiento y secado

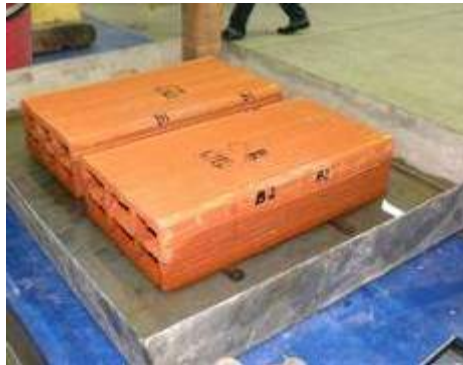
Figura 3 – Bloques cerámico hueco sometidos a ensayo de capilaridad

El estudio se realiza adaptando la norma IRAM 10589 para el estudio de probetas testigos extraídas de los modelos construidos. Se realiza un ensayo comparativo con ladrillos y bloques cerámicos huecos. En las figuras 3,4 y 5 se observan algunas de las muestras estudiadas.

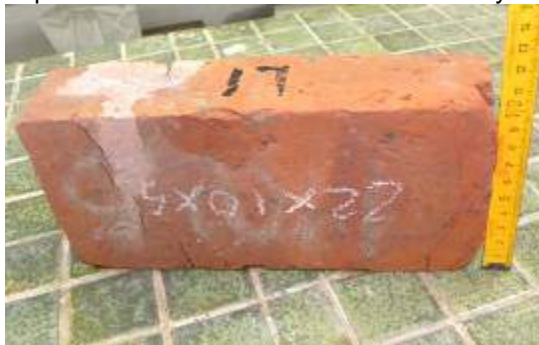
Figura 4 – Ladrillos sometidos a ensayo de capilaridad

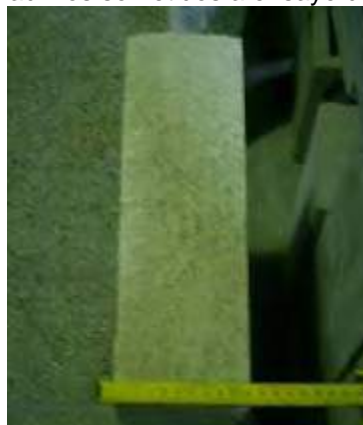
Figura 5 – Testigo de modelo constructivo sometidos a ensayo de capilaridad

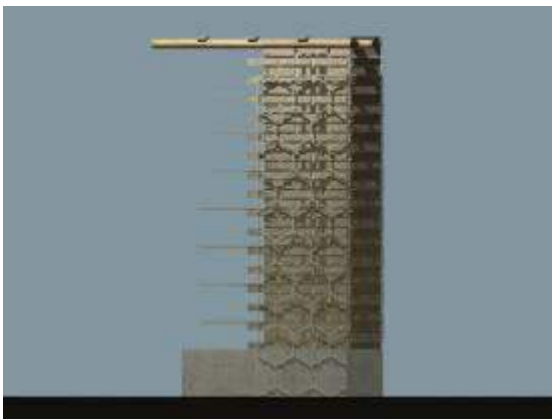
La altura máxima del muro es de 8 veces su espesor, lo que debe darnos como resultado una altura de muro de 2.40 mts. Para cumplir con este requisito, los sobrecimientos se han planteado de 0.40 mts. de alto y el peralte de la viga collar de 0.10 mts., esto nos da como resultado una altura libre de piso a viga de 2.90 mts.

Fig. 3: Altura del muro

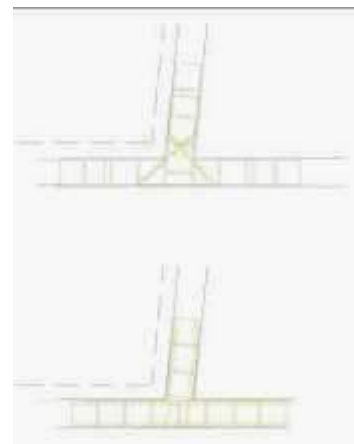
Fig. 4: Altura del muro

La unidad de adobe da la rigidez necesaria para soportar las cargas, mientras que, las juntas de barro de 0.02 cm. de espesor le dan flexibilidad al muro para que junto a la rigidez del bloque obtengan una resistencia óptima ante las fuerzas sísmicas y evitar las fallas en la estructura. Para este proyecto la longitud del muro será de 4.10 la cual corresponde a 14 veces su espesor.

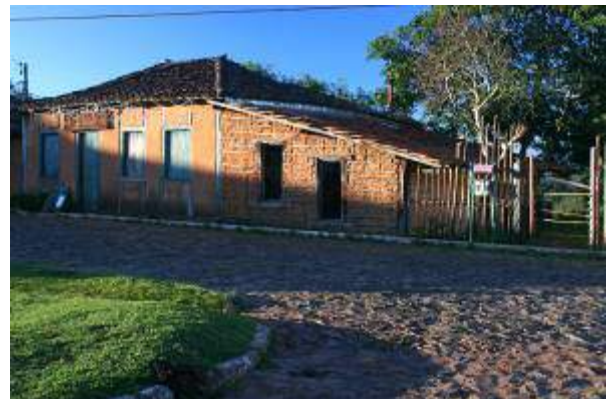
b) Aplicação

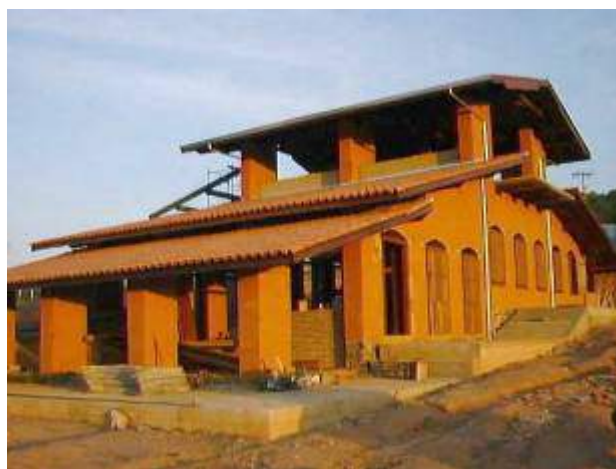
b) Aplicação em Campinas

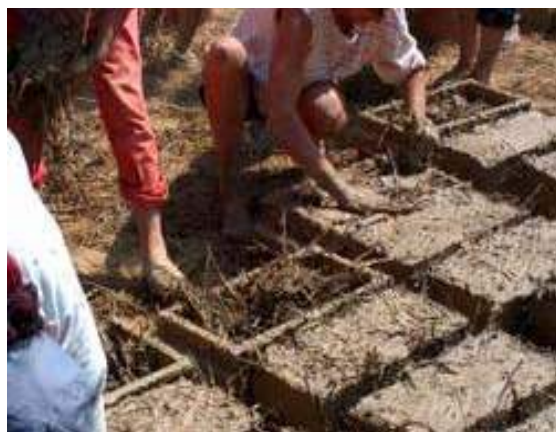
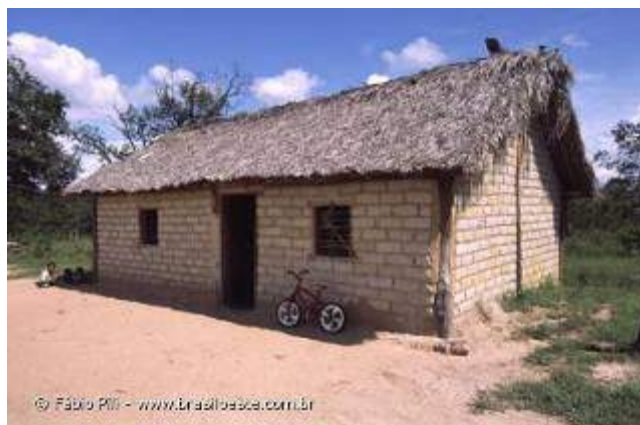
a) Técnica

b) Aplicação

Técnica construtiva que consiste em se moldar o tijolo cru, em formas de madeira (Fig. 3) a partir das quais o bloco de terra é seco ao sol, sem que haja a queima do mesmo, a matéria prima é: solo local, água, estabilizante (estrume, capim ou palha). Mistura-se terra com água até se obter uma mistura plástica, capaz de ser moldável, geralmente, os "adobeiros" amassam o barro com os pés descalços, o que permite uma massa mais homogênea. Em alguns locais, além da terra e água, utilizava-se o capim gordura cortado como estabilizador por armação e o estrume de gado fresco como estabilizador químico. Depois de amassado, o barro é colocado em uma forma de madeira ou metal e ao se retirar da forma o bloco é colocado ao sol para secagem. (VASCONSELLOS, 1979)

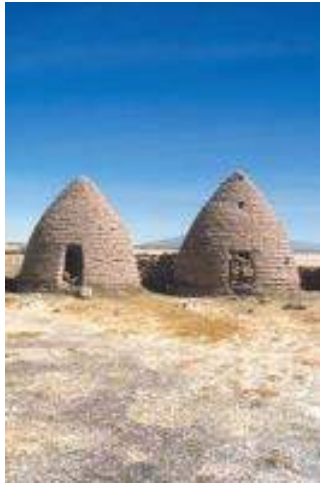
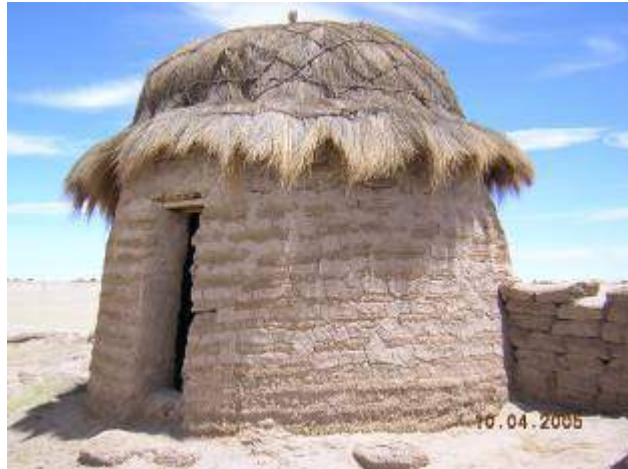
a) Tipologia 1 "phutuku".

b) Tipologia 2 "Wallichí Koya"

Fig. 4 Tipologias das construções da cultura Chipaya

Uma habitação está composta por mais de uma construção, de dois tipos diferentes, uma sempre acompanhada da outra, as duas com base circular, uma tipologia de forma cônica “*phutuku*”, toda feita com “tepe” (elemento mencionado anteriormente), até a cobertura, e a outra tipologia “*Wallichí Koya*” com uma cobertura de palha típica do lugar. A primeira tipologia mencionada, com forma cônica, geralmente é utilizada como depósito ou armazém

O tepe é um bloco de terra e raízes de uma gramínea que existe na região, se traça um círculo no chão com um diâmetro de aproximadamente 4 m e com essa curvatura se extraem os tepes com ajuda de um "azadon" (ferramenta utilizada), este bloco é cortado e extraído do solo, como é mostrado na Fig. 5a, suas medidas são aproximadamente de 45 cm de comprimento, de 35 cm a 40 cm os lados que tem uma pequena curvatura, 40 cm o lado que se trava com o seguinte tepe, todos com uma altura de 12 cm. É de forma trapezoidal e suas dimensões variam de grande a pequeno segundo as fileiras do muro, o que permite uma inclinação ao muro perimetral, parece responder a um sistema dimensional modulado. Os lados laterais têm uma inclinação com efeito do golpe do "azadon" ao extrair do solo, isto causa uma inclinação que permite uma trava natural entre tepe e tepe, como é visto na Fig. 4b.

Para a construção é traçada no chão uma planta circular de dimensões padrão, e são colocados os blocos um acima do outro, utilizando como morteiro uma mescla de barro para unir os blocos. A cobertura é de palha "iru uchu", sobre uma estrutura de galhos de uma planta típica do lugar chamada "thola", como podemos distinguir na Fig. 4b e Fig. 5b.

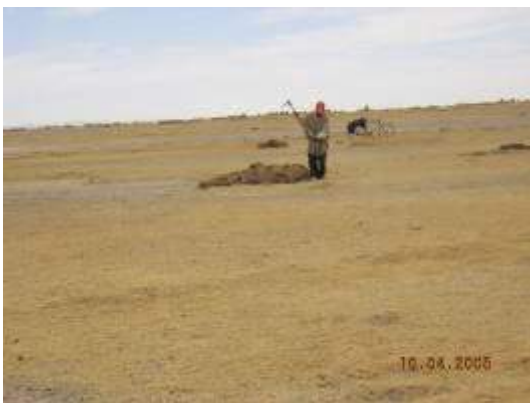
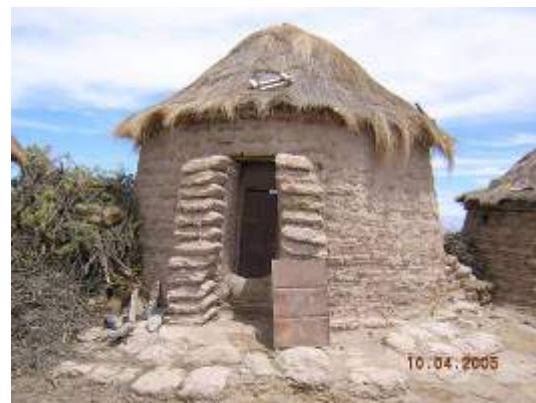
a) Extração de blocos de tepe do solo

b) Construção

Fig. 5 Técnica do uso do tepe

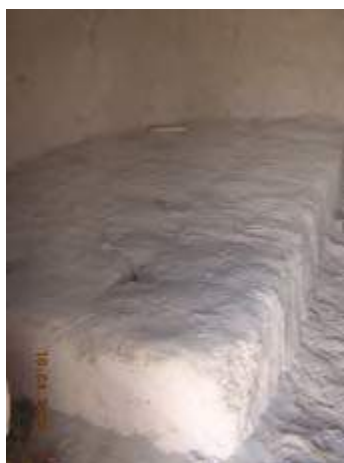
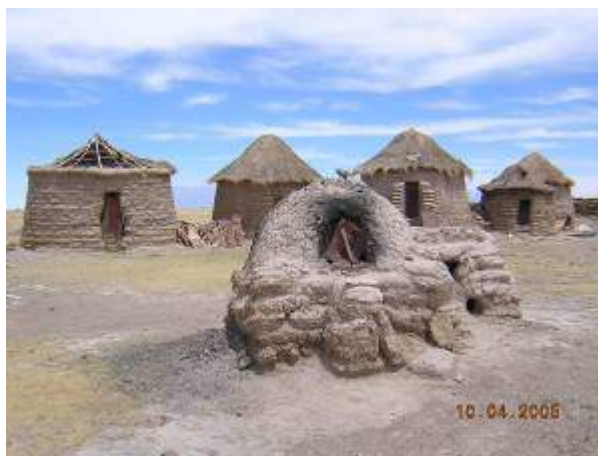
a) Cama feita com tepe

b) forno a lenha

Fig. 6 - Uso da técnica em diferentes elementos

Esta técnica é utilizada também para fazer alguns elementos, como camas (fig. 6a), mesas fornos (Fig. 6b), até para ornamentação, ou remarcando a entrada da construção.

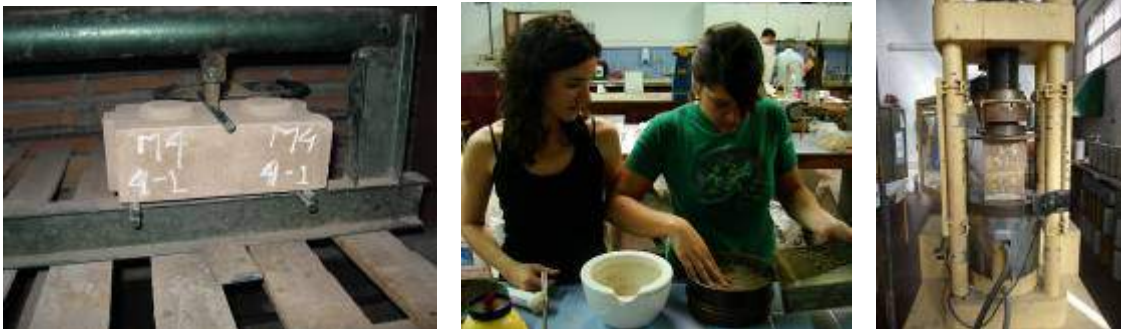
Ensayos en Laboratorio.

Y posteriormente elaborar con las prensas de similares características existentes en el centro de investigación bloques con esta tierra para ser sometidos a ensayos de compresión, flexión y erosión. (Ver en anexo con protocolo de ensayos)

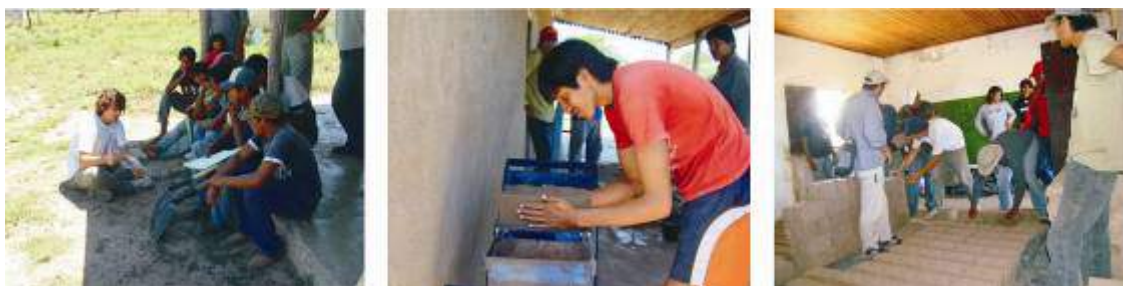
FOTO 7 – Talleres de capacitación en fabricación de BTC

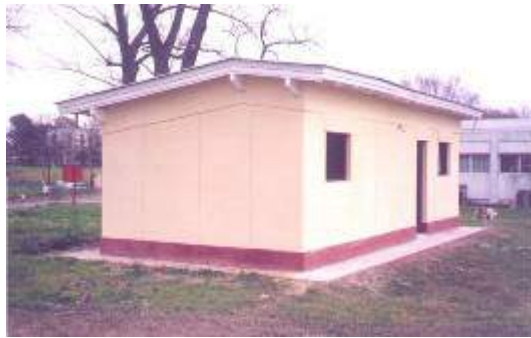
Figura 1. Prototipo en Florencio Varela, Bs. As. Planta del prototipo, realizado por Patrone.

El prototipo, Figura 1, de 36 m² de superficie, con orientación NE, construido con muros portantes (tapial) de suelo cemento compactado (Merril, 1949) de 20 cm de espesor consta de un dormitorio, baño y cocina comedor, con pisos y contra-pisos de suelo cemento cal y una alternativa de aislamiento térmico no convencional en el techo del dormitorio, compuesta de una masa de pasto seco entre dos capas de barro de un espesor total de 7,50 cm, siendo la capa aislante del techo en el resto de la vivienda de poliestireno expandido de 4 cm de espesor. La conformación del techo es de tirantería de madera sobre la que apoya un entablonado de madera machihembrado, aislamiento hidrófugo, el aislamiento térmico descrito y chapa galvanizada. El mismo se materializó sobre un solar propiedad del Municipio de Florencio Varela con mano de obra provista por el Plan Trabajar y financiación del Municipio (Patrone y Cabezón, 2004).

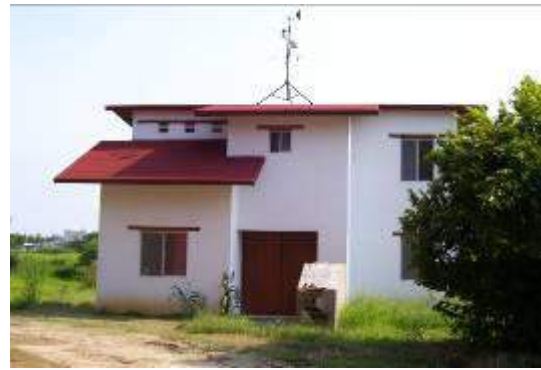
Figura 3. Vivienda en el Campus Universitario de la UAT, Tampico, México.

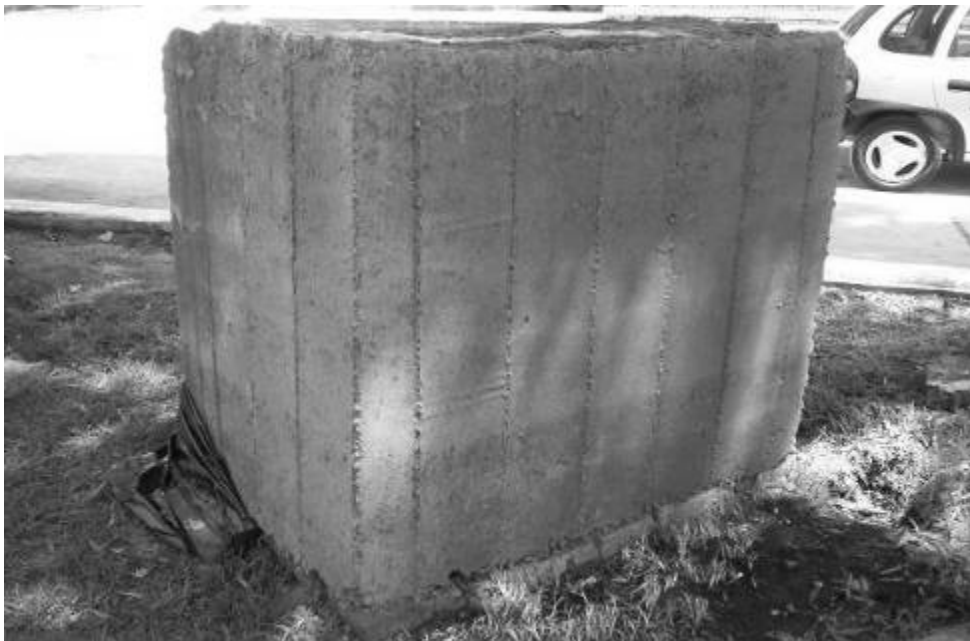
Figura 4. Muro con estabilizante a 15 días de terminado, el acabado de estos es mas liso.

Las dimensiones de los muros obedece en su largo y alto (1m * 1m) a la experiencia⁵ en Francia y las dimensiones comúnmente utilizadas en ensayos de muretes de mampostería donde se utiliza esta medida en los ensayos que se realizan a modelos de prueba, se consultaron las normas NTC 4017 para unidades de mampostería y NTC 673 para ensayos de resistencia a compresión de cilindros normales de concreto y dadas las diferencias en los materiales no fue posible hacer una equivalencia con las normas ICONTEC vigentes.

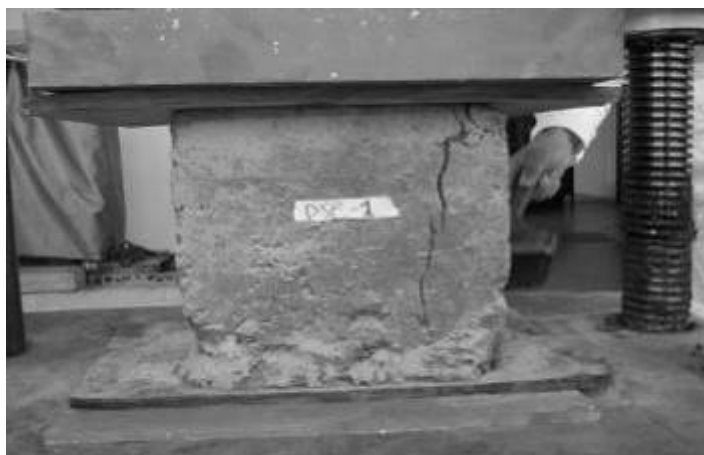
Figura 5. Proceso de carga de la probeta PSE -1 y mecanismo de falla

Se diseñaron y construyeron las probetas, figuras 5 y 6, con un área de apoyo de 625 cm² (b=25 cm, l=25cm) lo cual facilitó la observación del tipo de falla, el diseño de la platina de carga se hizo considerando los parámetros de la segunda actualización de la norma NTC 673 (5.2.2).

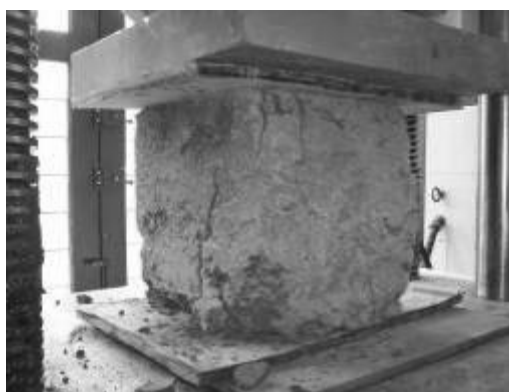
Fig 6. Probeta fallada

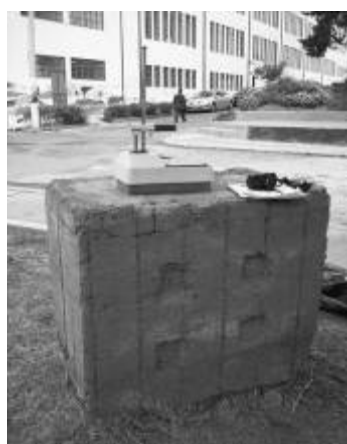
Figura 7. Ensayo de densidad en los muretes de tapia pisada, mediante densímetro nuclear

Debido a la relación directa que existe entre densidad como producto de la compactación, un material que por acción mecánica resulta más denso que otro ha sido compactado con mayor energía o con mayor carga. Esta relación se quiere analizar previamente a partir del ensayo Proctor y la densidad medida en los muros a partir del densímetro nuclear como se observa en la figura 7, con el fin de chequear la correspondencia de la hipótesis.

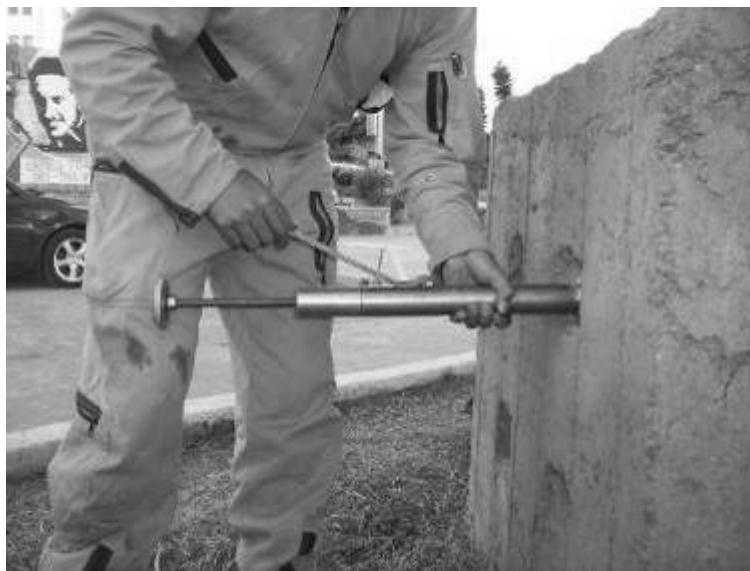
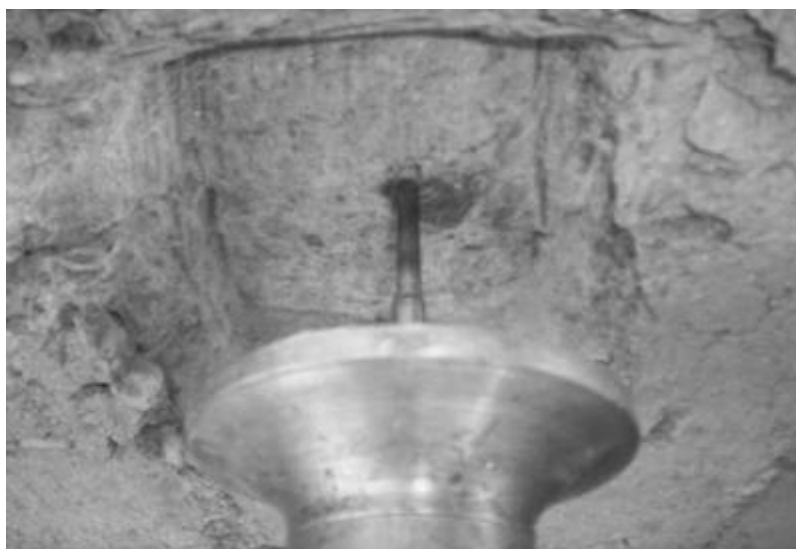
Figuras 8 y 9. Ensayo de penetración con el dispositivo

En las figuras 8 y 9, se observa el ensayo de penetración, se observa una regata de 3cm de profundidad y de 10 *10 cm con el fin de encontrar el núcleo del muro y no perforar una superficie que se supone ablandada por la deshidratación y la acción del intemperismo.

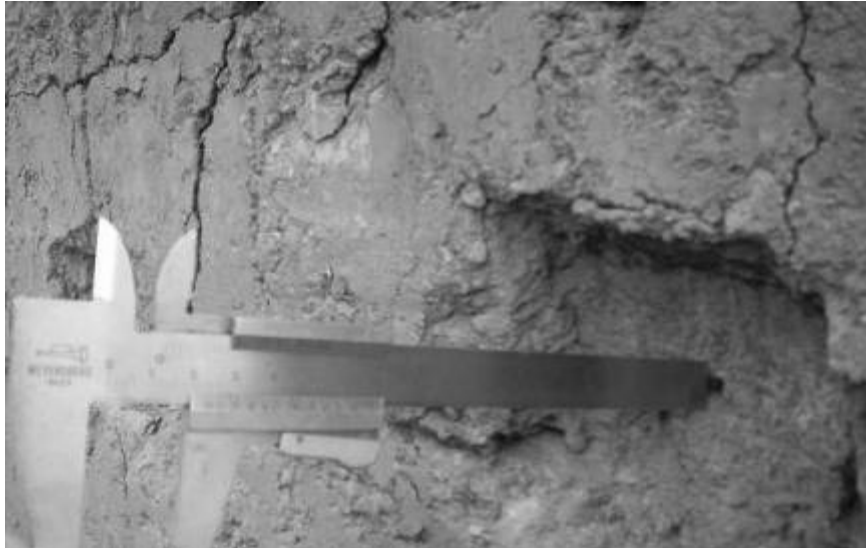
Figura 10. Lectura de la penetración y toma de testigos

Las medidas obtenidas con el dispositivo se hicieron a través de un calibrador – o pie de rey - que permitía tener un dato para la medición de la profundidad de la penetración. Adicional a esto se sustentó la medida con la toma de testigos de madera que permitieran hacer una correlación estadística de la lectura de penetración con las variables consideradas. La toma de la penetración se hizo por ambas caras de los muros con cuatro lecturas por superficie.

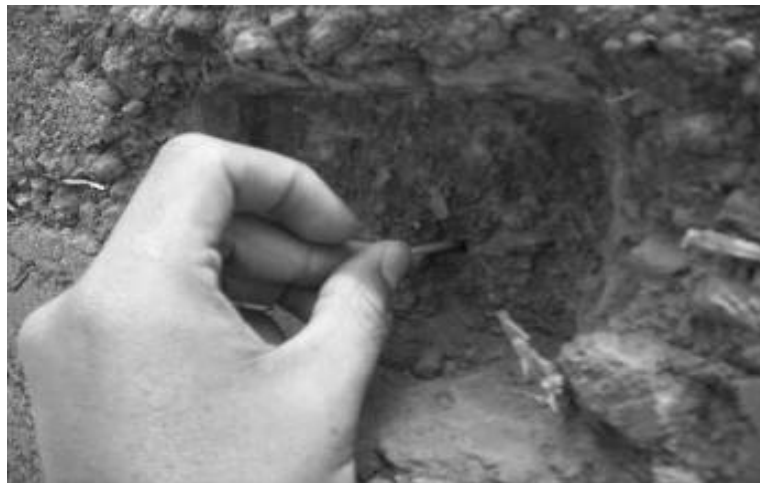
Figuras 11 y 12. Toma de testigos en una de las superficies de los muros, se resalta la coherencia en las líneas correspondientes a la penetración en las dos regatas superiores y las dos inferiores, lo cual indica que un muro está pisado de la misma manera por capas.

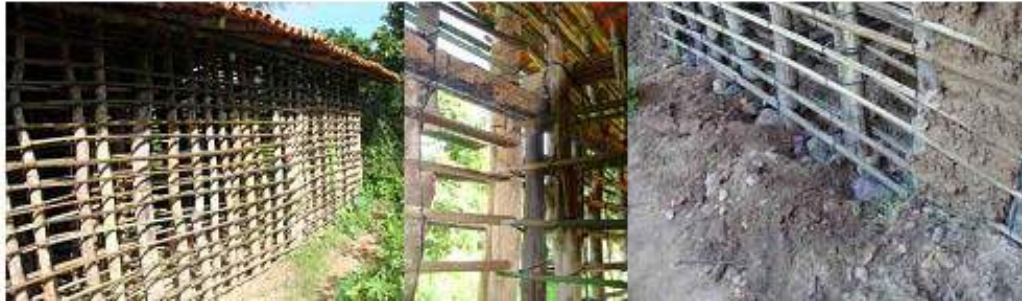
Figura 1 – Entramado na área externa, entramado na área interna e fundação das varas do entramado.

O esqueleto horizontal, composto apenas por talas de coco Babaçu, foi amarrado nas varas verticais com uso de barbante, a uma distância média de 15 cm uma da outra. Também poderia ser utilizado o cipó de escada e embira de sapucaia encontrada na vegetação da região, que é muito mais resistente que o barbante (Figura 1).

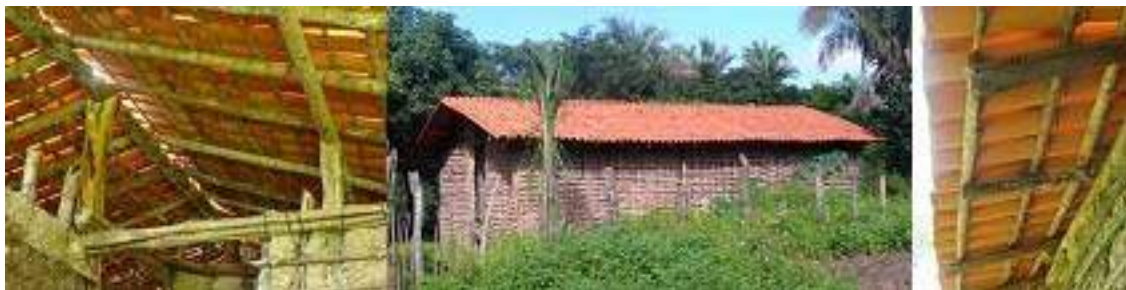
Figura 2 – Estrutura da cobertura, vista externa e beiral.

A altura do pé-direito do entramado foi finalizada com a fixação de linhas de Pau-d'arco, Laranjinha e Canduru, que fazem a função de vigamento. Depois deste cintamento, o entramado segue até a altura de cumeeira. O uso do prego é muito reduzido, apenas no encontro do encaixes das vigas e pontaltes e na fixação de caibros e ripas da cobertura. Depois da execução do entramado das paredes, foi iniciada a cobertura da casa para evitar que a madeira pegasse sol e chuva e o trabalho de barreamento fosse feito na sombra. A cobertura foi composta de duas águas simples. Foi empregada a telha cerâmica tipo capa-e-canal e a estrutura foi feita com madeira roliça de Pau-d'arco, Unha-de-gato ou Cunduru, retirada no entorno. As ripas foram talhadas a facão, num processo bastante artesanal, retiradas do Pati ou Cunduru. De acordo com informação verbal do proprietário/construtor, a palha de Babaçu é uma boa solução térmica e de baixo custo para o recobrimento de cobertura, porém a região sofre muitas queimadas durante o período seco e isso torna o uso da palha um perigo constante de incêndio, sendo evitado (Figura 2).

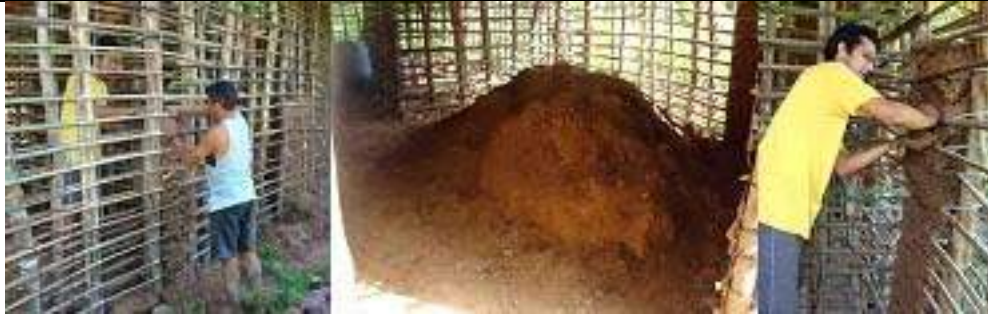
Figura 3 – Preenchimento do entramado e barro armazenado.

O barro é preparado no momento do cheio das paredes, somente com a adição de água. Misturado a princípio com a enxada e depois amassado com os pés. Para o preenchimento do entramado foram feitas camadas intercaladas do barro, que é colocado com as mãos, e camadas de pedras pequenas que foram recolhidas no entorno do terreno. Isso assegura uma economia na quantidade de terra que será escavada e também ajuda na resistência final da parede. Essa etapa deve ser executada por duas pessoas, uma dentro da casa, que coloca as camadas de barro, e outra do lado de fora, que coloca as camadas de pedra, intercalando uma e outra (Figura 3).

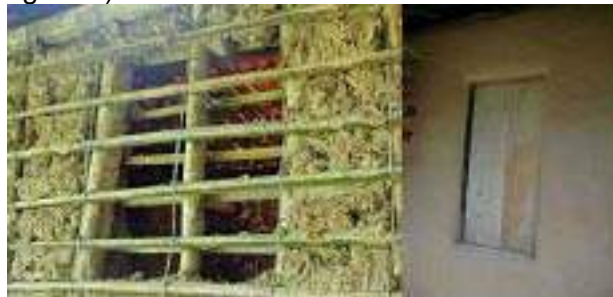
Figura 4 – Aplicação das janelas.

Depois de cheias, niveladas e secas as paredes, define-se a posição das janelas e os buracos são feitos nas paredes com o auxílio de ferramentas (talhadeira, martelo e serrote). Essa forma de execução dispensa o uso de vergas e contra-vergas nos vãos que são abertos para a fixação das esquadrias e as próprias forras das janelas farão a função de verga e contra-verga (Figura 4).

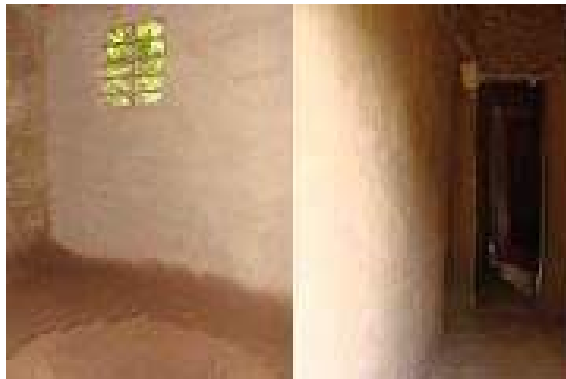
Figura 6 – Reboco liso.

a presença de fissuras e adicionou-se duas quantidades de areia para uma de barro. Nesta etapa o lançamento do barro é feito manualmente em pequenas quantidades e seu acabamento é feito com o auxílio de desempenadeira (Figura 6).

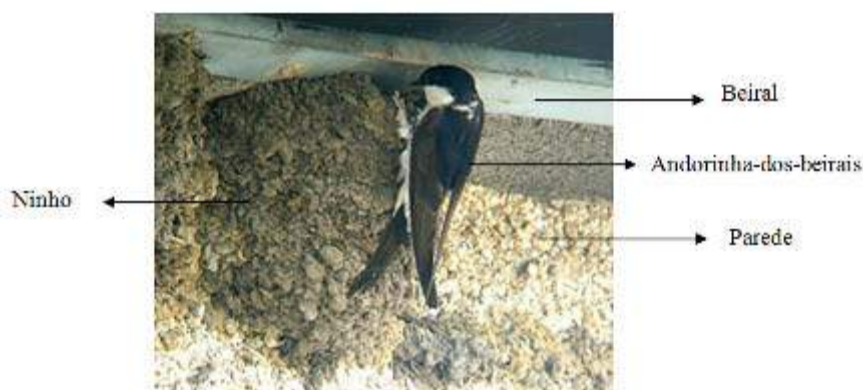
Figura 1: Ligação do ninho à parede e ao beiral (fonte:www.animalpicturesarchive.com)

Originalmente, a andorinha-dos-beirais apenas nidificava em falésias e cavernas. Contudo, hoje em dia, é frequente encontrar ninhos desta ave em edifícios ou em pontes, e, preferencialmente, em zonas próximas da existência de água. No contexto dos edifícios, os ninhos da andorinha-dos-beirais são construídos na zona de ligação entre a parede e o beiral, ficando deste modo reforçados pela ligação a dois planos distintos (Figura 1) e, simultaneamente, protegidos de predadores e das intempéries, em particular da chuva [1; 6]. Tal como se pode observar na Figura 1 o ninho tem a forma de uma “taça fechada” com uma abertura estreita na parte superior.

O ninho é construído por pedaços de argila (Figura 1) ligados entre si com saliva e é forrado interiormente por palha, ervas, penas ou outros materiais macios [6; 7]. A construção de um ninho poderá demorar até cerca de 10 dias [8] e é levada a cabo tanto pelo fêmea como pelo macho.
