VIIIº SEMINARIO IBEROAMERICANO
DE CONSTRUCCION CON TIERRA

ARQUITECTURA DE TIERRA
Y
HABITAT SOSTENIBLE

8-13 de junio de 2009

LIBRO DE RESÚMENES

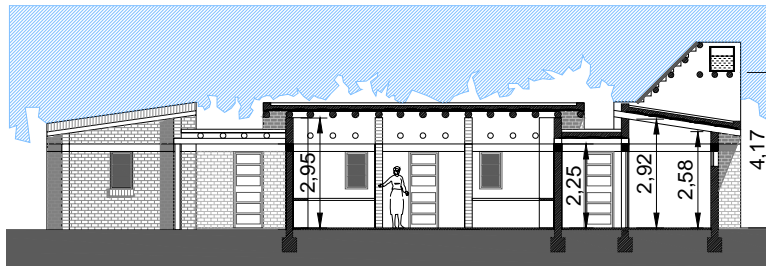
Fig.1. Anteproyecto de la UPRC para Balde de Leyes: planta y cortes.

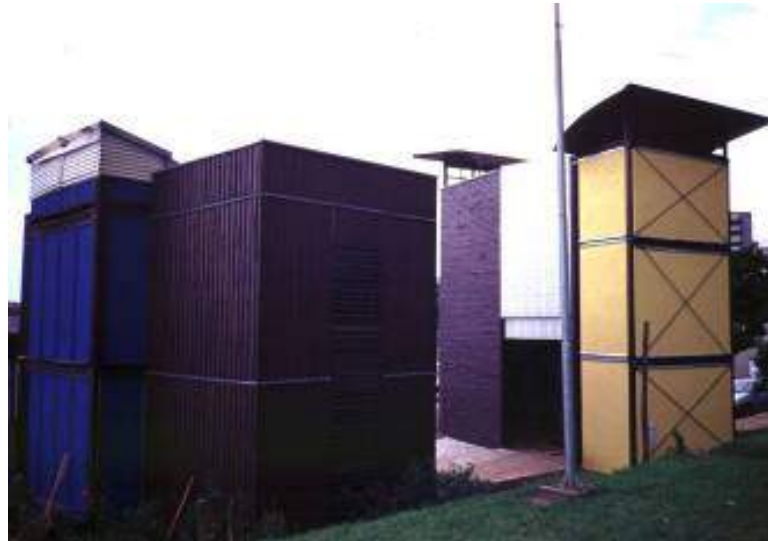
foto 1 – Unidades Experimentais 002 e 001

As condições de exposição do objeto de estudo referem-se aqui às condições climáticas sob as quais as vedações em taipa estão submetidas. Nenhuma das duas Unidades possui beiral, apenas pingadeiras na parte superior dos painéis (**foto 1**). Como pode ser visto na **figura 1**, a parede de taipa da Unidade 001 (em amarelo) está voltada para o lado sul, não sofrendo incidência direta do sol.

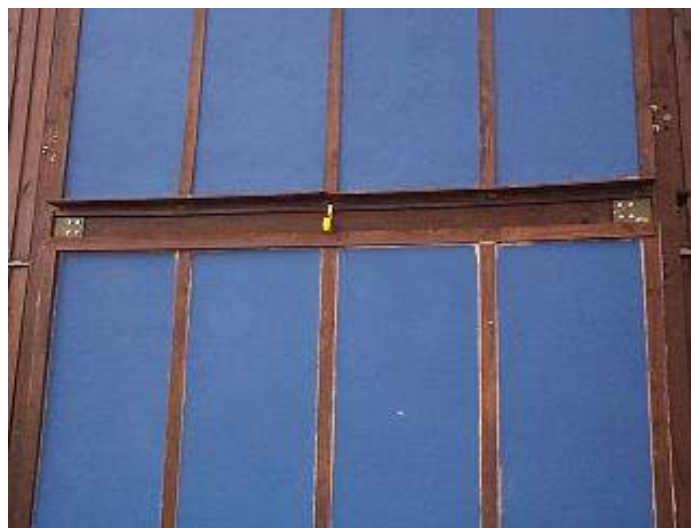
foto 2

Na unidade 002, o encontro dos painéis de taipa ficou aparente. A tentativa de proteger o encontro destes painéis, utilizando mata-junta de ripas de madeira (**ver foto 2**), causou efeito inverso. Estas ripas propiciaram a retenção de água e umidade que, por sua vez, penetrou para o interior do barreado. A primeira consequência verificada foi a perda de rigidez do barro, causando sua queda (**ver foto 3**). Em seguida, a presença de buracos expôs a estrutura dos painéis a intempéries, iniciando um processo de decomposição da madeira. Já na Unidade 001, a ausência do encontro direto entre painéis (**ver foto 4**) dispensou a utilização do artifício mata-junta, não contribuindo para situações de acúmulo de água e umidade. Este fato colaborou com a preservação do barreado e da estrutura do painel de madeira.

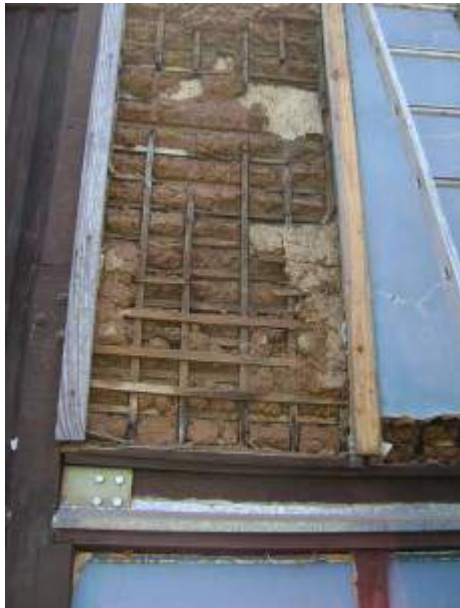
Foto 3 – Painel exposto após queda do barreado.

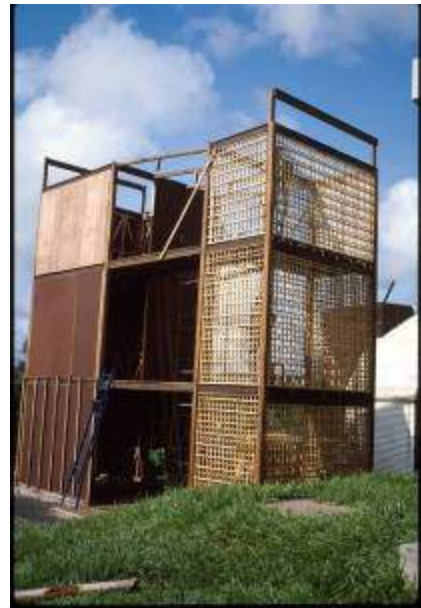
Foto 4 – Painéis inteiros expostos.

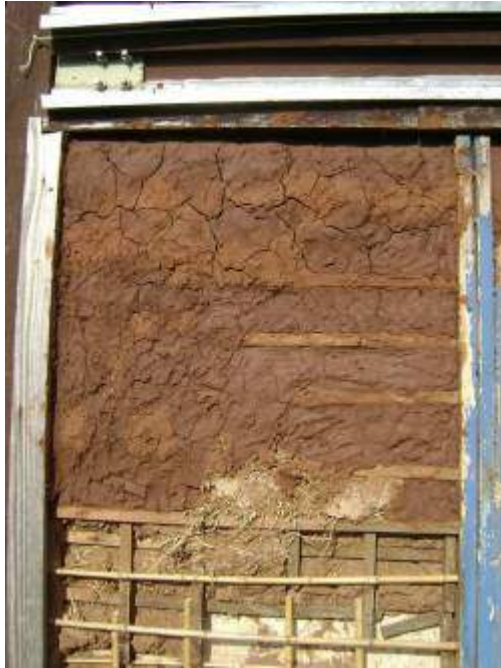
Foto 5 – Rachaduras apresentadas durante secagem do barreado.

Outro indicativo para a presença de patologias na parede de taipa da Unidade 002 é a composição e o traço dos barreamentos, principalmente nas camadas mais externas, que são aquelas que cumprem a função de proteção contra intempéries. A terra presente no reboco tem argila em sua composição. A argila é um material que tem a propriedade de retrair quando perde água, o que provoca rachaduras (**ver foto 5**). Além disso, a proporção de cal para a terra, utilizada no reboco da parede externa da Unidade 002 é muito pequena. Segundo Rago & Cincotto (1999), uma propriedade importante da cal, no seu estado fresco, é a retenção de água, por não permitir a sucção excessiva de água pela base. Na Unidade 001, o reboco é feito de areia e cal, combinação que evita a retração e, conseqüentemente, minimiza a presença de rachaduras (**ver foto 6**).

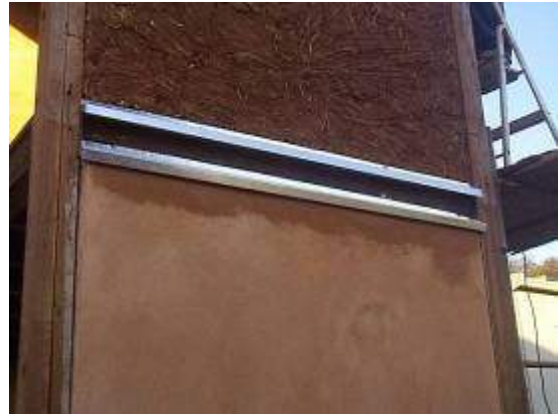
Foto 6 – Barreado sem presença de rachaduras após secagem do barreado.

O calor é um fator que acelera o processo de perda de água do barro. No caso da Unidade 002, a parede de taipa está orientada para Oeste. Pelo fato de haver forte incidência direta de sol sobre esta parede, na parte da tarde, as grandes variações térmicas exigem maior resistência do reboco. O mesmo não acontece com a Unidade 001, cuja parede de taipa está orientada para Sul. Neste caso, as variações de temperatura são mais baixas, resultando na minimização da retração e no aparecimento de rachaduras menores e em baixa proporção.

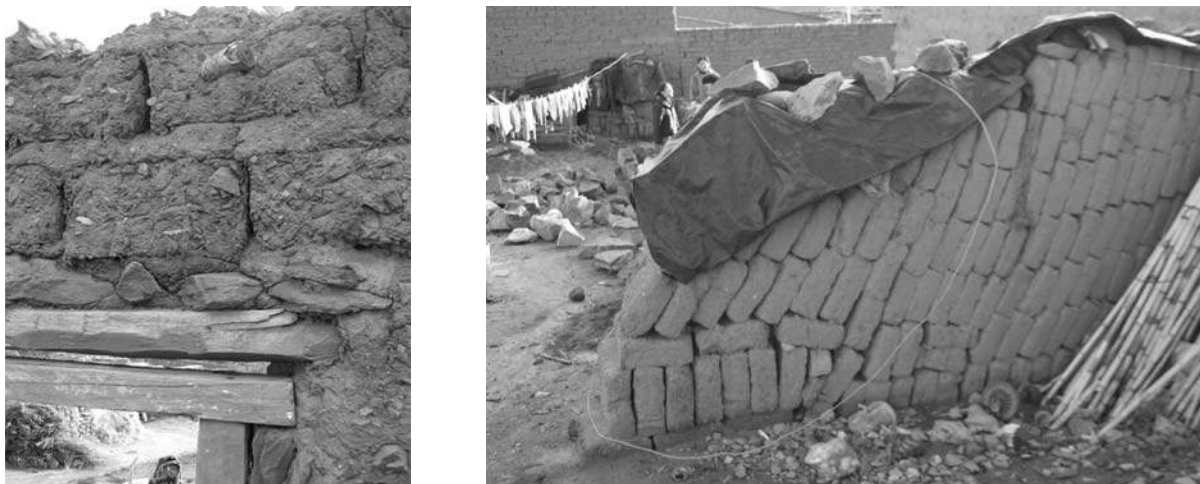
Fig. 1. Adobes con visible presencia de vidrios y piedras, registrados en Rinconada, 2007.

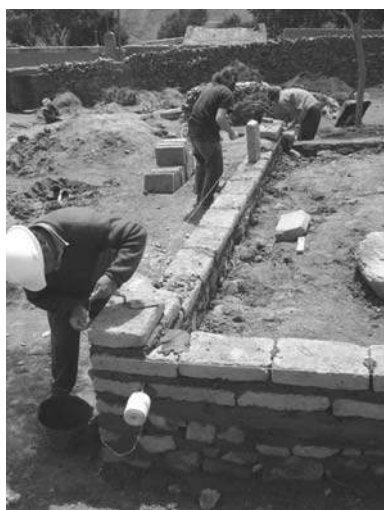
Fig. 3. Colocación de adobe esquinero y elevación de *muro sogá*, Rinconada, 2007.

El espesor del muro varía de los 25 cm. a los 30 cm. dependiendo del adobe utilizado (Fig. 3). El sentido de colocación de los bloques para la realización de un muro doble es por su lado menor, es decir que el muro tiene un espesor mayor que el muro sogá, siendo este igual al lado mayor adobe, que en todos los casos estudiados es de 40 cm. aproximadamente (Fig. 4). Este muro ofrece mayor resistencia al empuje de las tijeras del techo y también ofrece mejor aislamiento térmico debido a que por su mayor espesor tiene mas inercia térmica, factor importante a considerar en zonas de gran amplitud térmica, como es el caso de Susques y Rinconada. El adobe presenta la acumulación de calor durante el día y la liberación de este durante la noche, lo que permite una temperatura constante al interior de la vivienda. El espesor de muro es determinante a la hora de establecer la cantidad de masa térmica adecuada para el óptimo desarrollo de este fenómeno y los requerimientos térmicos de cada espacio (Sotta Bonapres 2007:75).

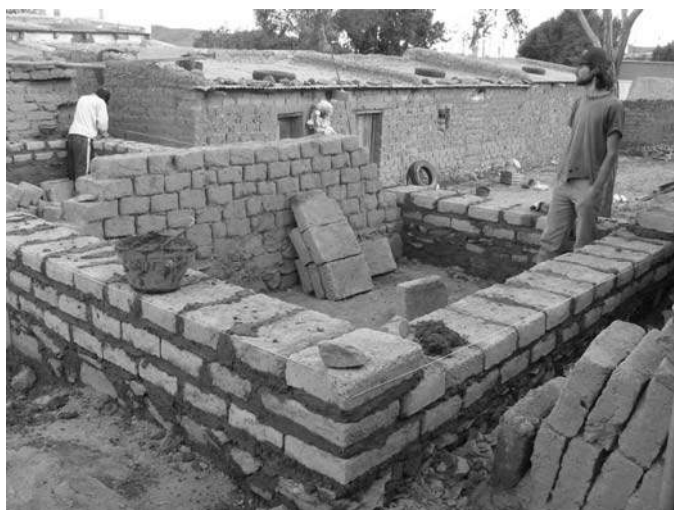
Fig. 4. Elevación de *muro doble*, Rinconada, 2009.

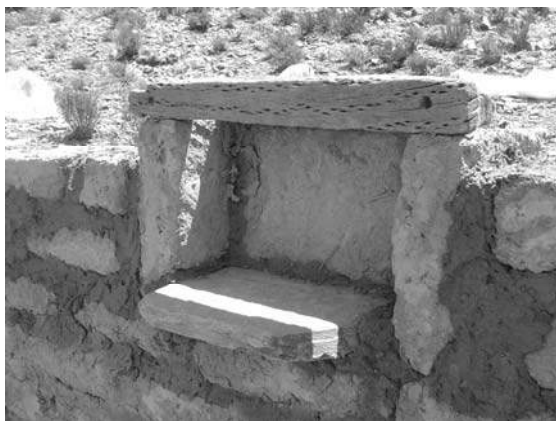
Fig. 5. Detalle de hornacina de adobe con base de laja y dintel de cardón, Susques, 2007.

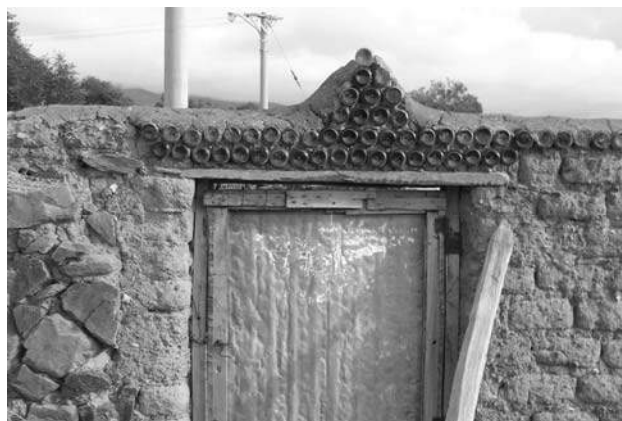
Fig. 6. Botellas aplicadas al muro de acceso a la vivienda en la parte inferior del alero, Rinconada, 2007.

Éstas, se colocan en los muros generando pequeñas entradas de luz al ambiente. Se ubican en las juntas verticales de los adobes y son cubiertas con una lámina de cartón, de modo tal que en la siguiente hilada se pueda verter el barro sobre ellas para la colocación de los adobes. Se registraron botellas ubicadas en la parte inferior de aleros de piedras lajas (Fig. 6). Las botellas son colocadas horizontalmente con el pico hacia el interior de la habitación y la base al exterior, para evitar la posible acumulación de agua.

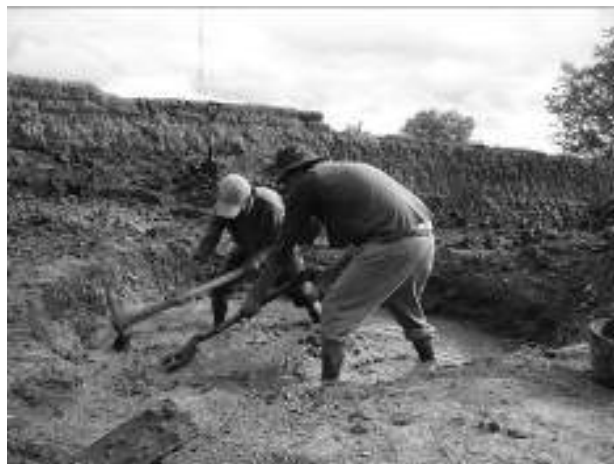
Figura 1, preparación del barro (agregado de tierra), Rinconada 2007.

Ya concluida la realización del pozo, se vuelca en su interior toda la tierra ya seleccionada. En el caso que esta sea excesivamente arenosa, entonces debe agregarse arcilla o por el contrario necesitar arena, o bien tener demasiadas piedras por lo hay que zarandearla². Es posible que un porcentaje de la tierra extraída de la excavación del pozo pueda ser reutilizada para la realización del barro. A continuación se le agrega el agua, en grandes cantidades, y se procede a mezclar. En otros casos, el procedimiento es exactamente opuesto, primero se agrega el agua y luego se vuelca toda la tierra. El proceso de mezclado se realiza primero con herramientas, desde afuera del pozo, y luego dentro del mismo utilizando los pies. Esta tarea se realiza hasta integrar la greda y el agua en un barro liviano, de consistencia bastante líquida. Es muy común que el barro obtenido sea demasiado líquido o espeso y que sea necesario agregar más tierra o agua respectivamente, hasta llegar a la consistencia deseada. Otra forma para la preparación del barro consiste en agregar el agua y la tierra en pequeñas cantidades mientras se revuelve la mezcla constantemente. Continuando de esta manera, hasta que se llegue tanto a la cantidad como a la consistencia deseada (ver figura 1).

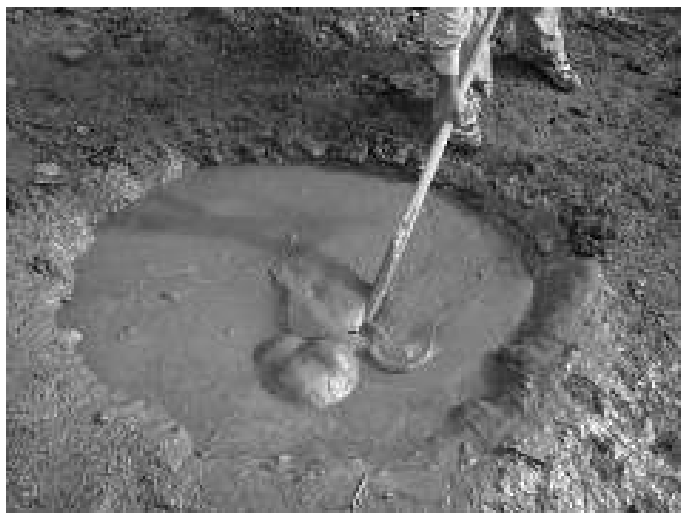
Figura 2, mezclado del barro introduciendo aire (en esta imagen puede observarse la consistencia adecuada para guayar), Rinconada 2008.

formarían grumos y perdería sus propiedades fundamentales. Para el segundo, el barro debe revolverse continuamente con el fin de que la tierra no decante, esta tarea debe realizarse introduciendo aire con cada palada, esta al salir en burbujas, ayuda a la unificación del material. Este constructor llama “arope”³ al barro pronto a estar liso para guayar, ya que al igual que esta comida, pareciera hervir (ver figura 2).

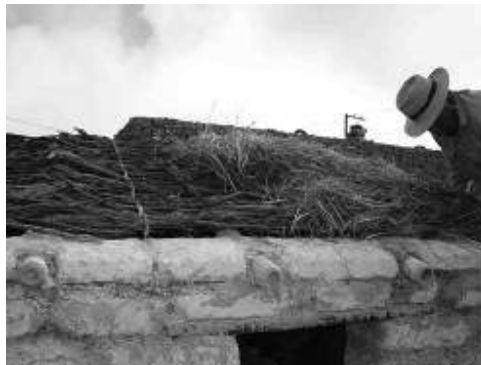
Figura 3, colocación del *cijne* por parte de un maestro constructor, Rinconada 2008.

La colocación se realiza directamente sobre la estructura de repartición, sin necesidad de barro. La irregularidad de su forma, lograda a través de pajas sobresaliendo en diferentes direcciones, permite que este tenga una excelente sujeción a las cortaderas, tolas o chillaguas (ver figura 3). Al mismo tiempo, el enredamiento de la paja le permite mantenerse unido al cubrir los espacios intersticiales entre las tolas o cañas. Debe prestarse atención a que no queden pozos en el *cijne*, estos podrían generar futuras filtraciones de barro o agua hacia el interior. Para evitarlos puede alisarse la superficie de esta capa, golpeándola con un palo. En general el espesor es de aproximadamente 5 cm.

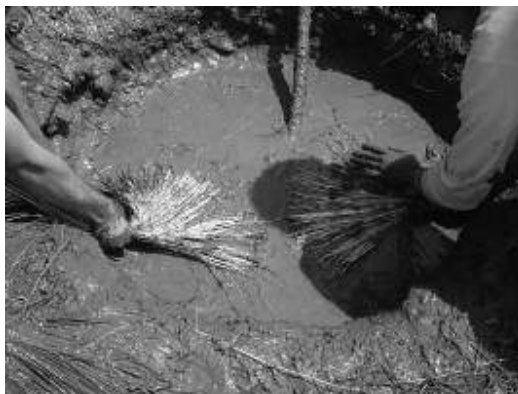
Figura 4, armado de guayas (separación de la paja a punto de ser sumergida), Rinconada 2008.

Las pajas largas que resultan del majado pueden cumplir las funciones de *guaya* o *cola*, es decir con el barro en un extremo u otro. El armado de las guayas consiste en empapar la paja con barro del lado en que estaba la raíz. Se sujetan los manojos de paja desde su extremo mas fino y se sumerge la parte mas gruesa entre la mitad y dos tercios de su longitud, de acuerdo a Rotondaro puede ser de un tercio (1988). Dentro del barro, se separan las pajas a modo de abanico permitiendo que todas se empapen, inclusive en el interior del manajo (ver figura 4). Luego las guayas se colocan en el suelo o adentro de una carretilla, en forma de cruz o de trenza. En esta instancia el gavillado es indispensable, ya que permite que las puntas queden limpias de barro. El armado de guayas se continúa realizando durante todo el proceso de techado, a medida que son requeridas.

El proceso de armado de las colas es idéntico, con la diferencia de que se sumerge la parte más fina de los manojos de paja, y que esto se realiza en la totalidad de su largo, o en casi todo. Para el armado de colas, también puede usarse paja sin majar, es decir, con su raíz, ya que con ella se obtendrían colas más rígidas. Mientras que la *guaya* se usa para cubrir los faldones del techo, la *cola* sirve específicamente para el alero.

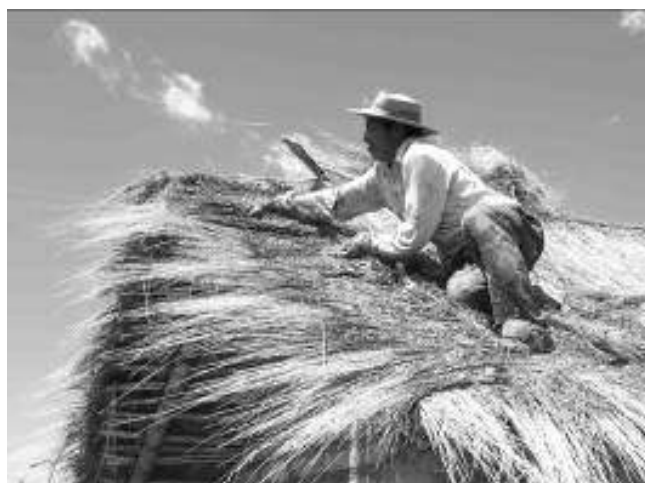
Figura 5, colocación de los aleros laterales, Rinconada 2007.

Se comienza con la colocación de una de las dos opciones primeras, desde la cumbrera hacia abajo en el borde de la construcción perpendicularmente al muro y sobresaliendo entre 7 y 15 cm. La paja sin barro se coloca simplemente se apoyada sobre el cijne, mientras que las colas adhieren al cijne con el barro. Su realización, siempre con las raíces o la parte mas gruesa hacia el exterior, tiene el fin de otorgar una mayor superficie rígida a la guaya, y así esta poder sobresalir aún más. Luego, se colocan los haces de guaya sobre la capa anterior, también en sentido perpendicular al muro, sobresaliendo lo mayor posible hacia el exterior. Sin embargo, si la distancia que sobresalgan las guayas es excesiva, no tendrían una suficiente superficie de apoyo y podrían levantarse con el viento (ver figura 5).

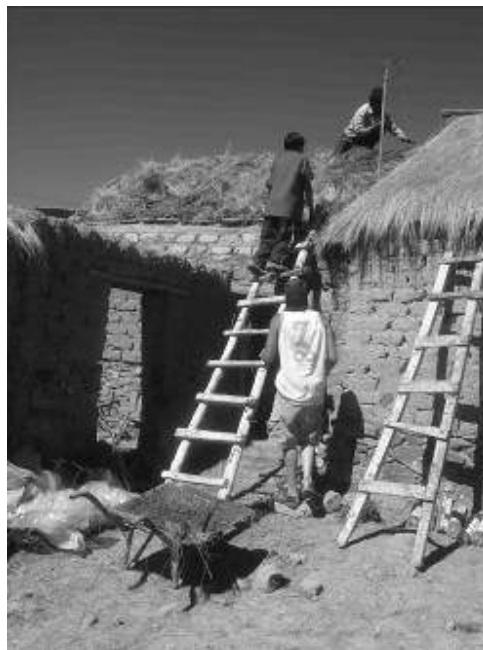
Figura 6, cadena de trabajo durante el guayado de una habitación, Rinconada 2007.

Para este trabajo, el ideal es trabajar en cadena, optimizando energía y tiempo: se necesita una persona arriba de la cubierta, techando, este debe estar sostenido por una soga atada en su otro extremo a algún objeto lo suficientemente pesado para que pueda actuar como contrapeso, o sujetada por otro trabajador. Otra persona se sitúa al pie de la cubierta (preferentemente arriba de una escalera), encargándose de pasarle las guayas y los baldes de barro a quien se encuentre arriba. Una tercera persona transporta los manojos de guaya desde el pozo hacia el recinto a acondicionar. Por último un trabajador que embebe de barro los manojos de paja. En todos los casos donde el guayado se sistematizó de esta manera, la duración del trabajo fue significativamente breve (ver figura 6).

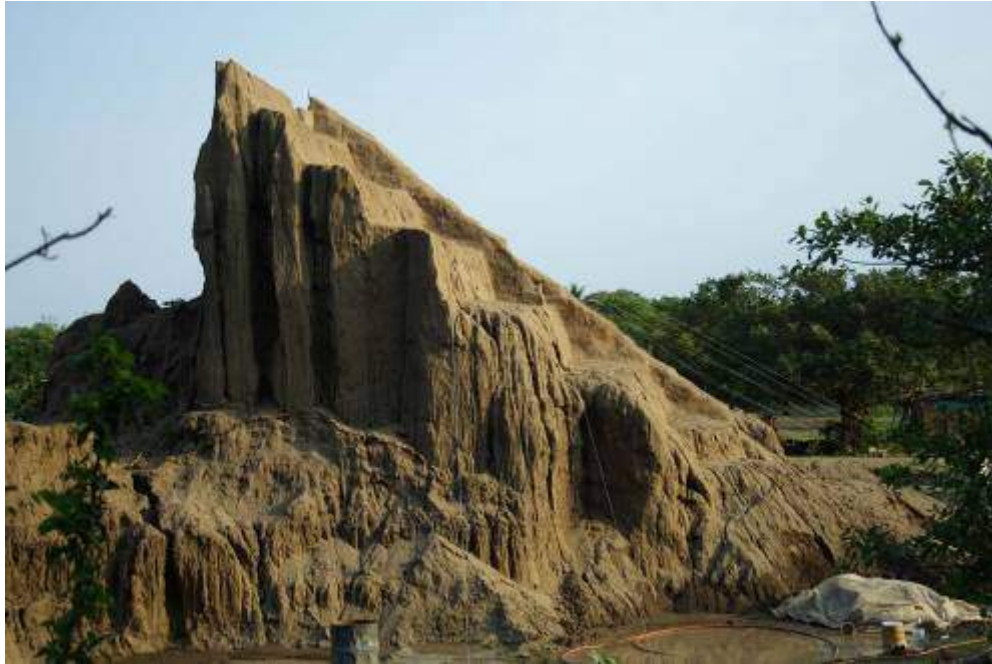
Figura 2. Vista del lado norte de la escalinata en la que se percibe su grado de destrucción

El volumen constructivo original de la pirámide, a partir de los datos de Escalona, sería de entre 19,000 y 21,700 m³. El total conservado actualmente es de 1,241 m³, es decir, entre 5.7 y 6.5 % del volumen de 1937. (Ver Figura 2).

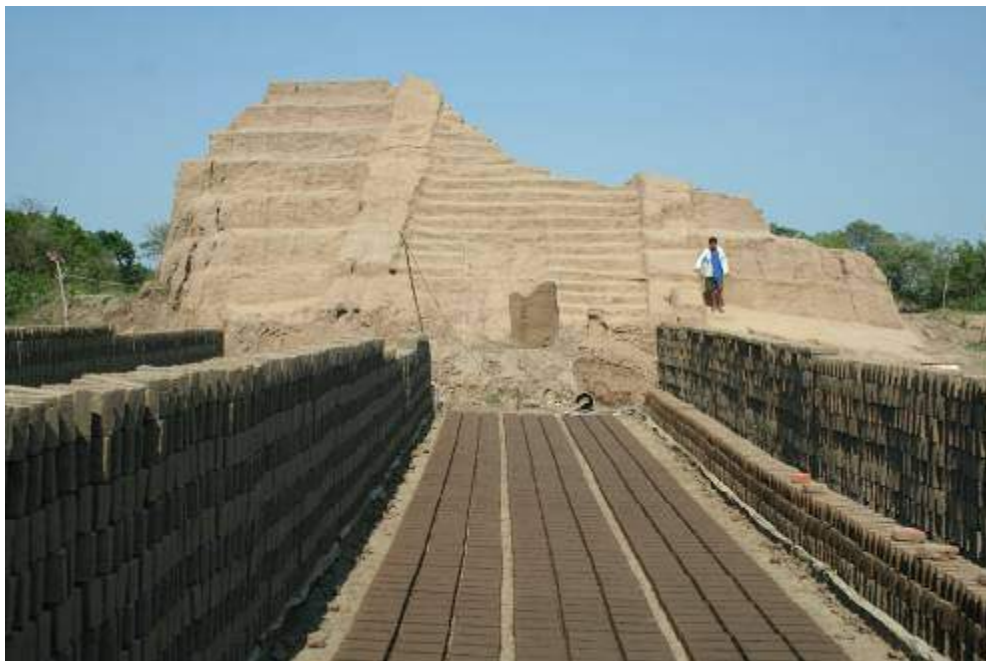
Figura 3. La cara oeste de la pirámide mantiene gran parte de su imagen original.

Esta fracción de la pirámide tiene una superficie de 128 m² y 8 m de altura en promedio. Se conserva parte de la escalinata con alfardas, restos de los 2 cuerpos inferiores al sur y restos de 6 cuerpos al norte, con un volumen de 374 m³. En el sector oriental despalmado se conservan 1,810 m², correspondientes a niveles de entre 30 y 80 cm de altura del desplante de la estructura. (Ver figura 3).

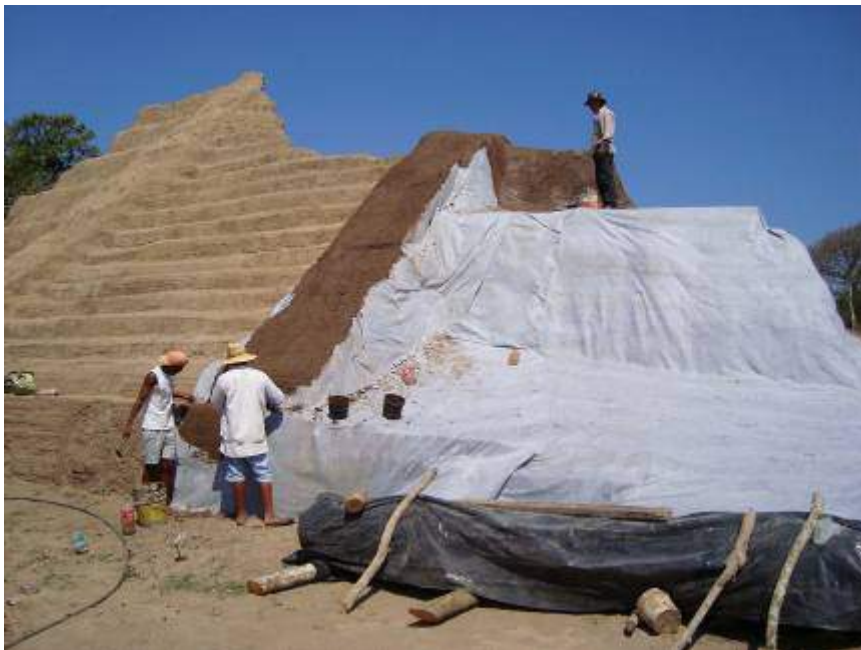
Figura 4. Colocación del geotextil y la superficie de sacrificio para su protección.

2. La colocación de un geotextil encima de la estructura arqueológica ya consolidada. Se fijó con clavos de hierro de 2 pulgadas, en cantidad suficiente para asegurar la adecuada unión de la tela al edificio. En las áreas agrietadas y los cortes se usaron adicionalmente clavos de 4 pulgadas, y en pocos casos clavos de 6 pulgadas. El geotextil es del tipo “no tejido” elaborado a base de poliéster, de 275 gr/m², de color gris. (Ver Figura 4)

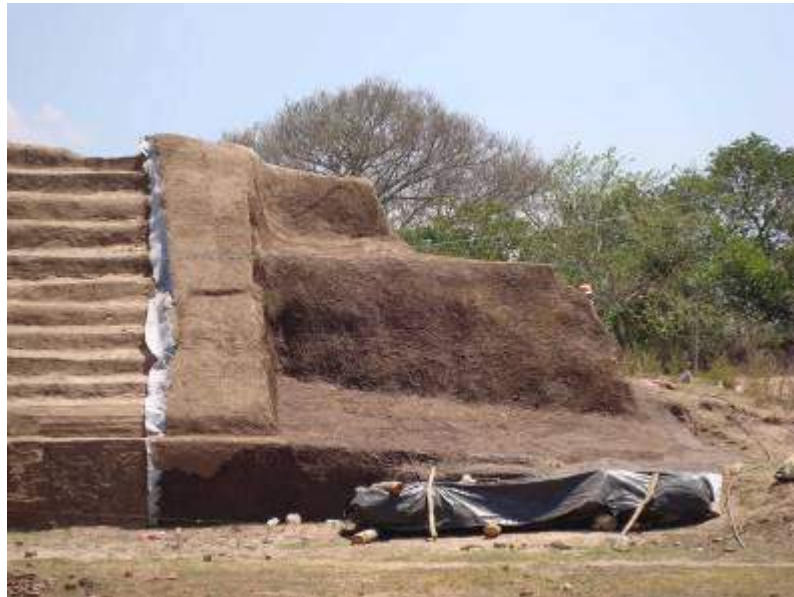
Figura 5. El revoque de sacrificio sobre el geotextil.

4. Capa de acabado final. Con el fin de mantener el aspecto, textura y color más cercano posible a revestimiento original, se hizo una mezcla del lodo utilizado para hacer ladrillos, estabilizado mediante el uso de mucílago de nopal, estiércol bovino y paja picada, con una pequeña proporción de cal. Esta mezcla se trabajaba y amasaba a mano en pequeños volúmenes, por un espacio de 20 minutos cuando menos, con el fin de desmoronar los nódulos de barro puro e integrarlos a la mezcla. Se aplicó en capas de 1 a 1.5 cm de espesor, usando para compactar y alisar un rasero de plástico semi-rígido.

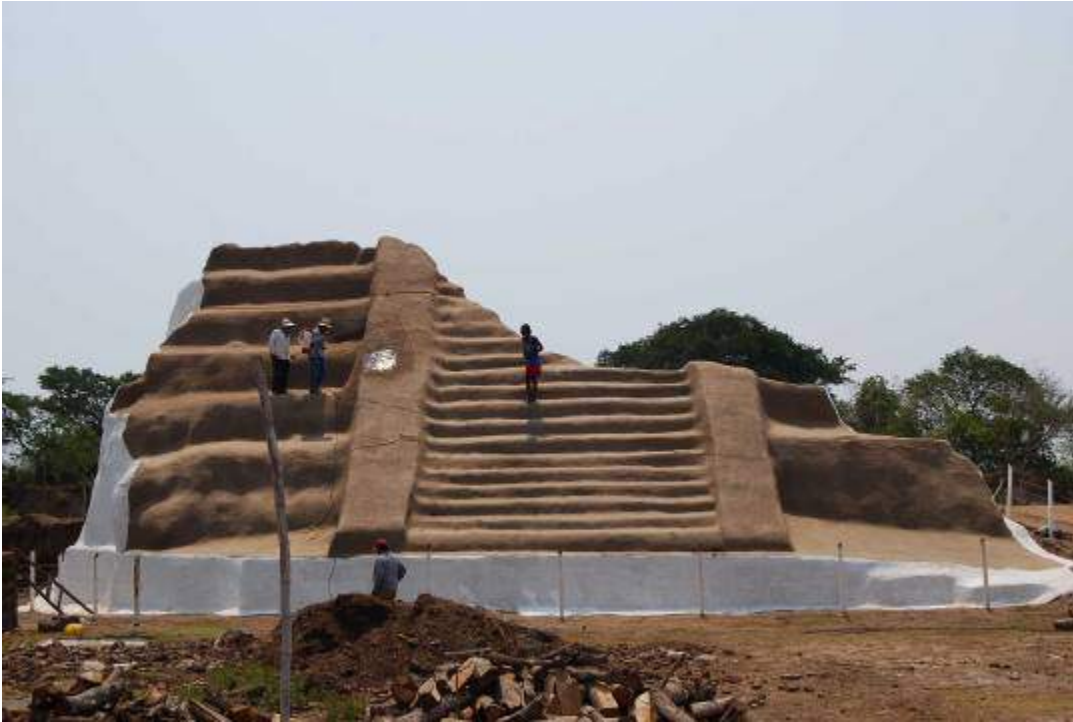
Figura 6. Aplicación de la emulsión hidrofugante por aspersión.

4. La aplicación de una capa final de un hidrofugante. A fin de garantizar la protección de la superficie de sacrificio y evitar la necesidad de realizar intervenciones de mantenimiento demasiado frecuentes se optó por aplicar una aspersión de una emulsión con base en un silano-siloxano, que posee la cualidad de no sellar por completo los poros del barro y permitir así la “transpiración y respiración” natural de la estructura. Otras ventajas de esta substancia son su facilidad de aplicación, su baja toxicidad, su relativamente bajo costo, el hecho de que no cambia el color ni la textura del barro, y sobre todo que permite la aplicación de nuevas capas de sacrificio, sin afectar su adherencia, lo que resulta muy apropiado para el mantenimiento futuro. (Ver Figura 6)

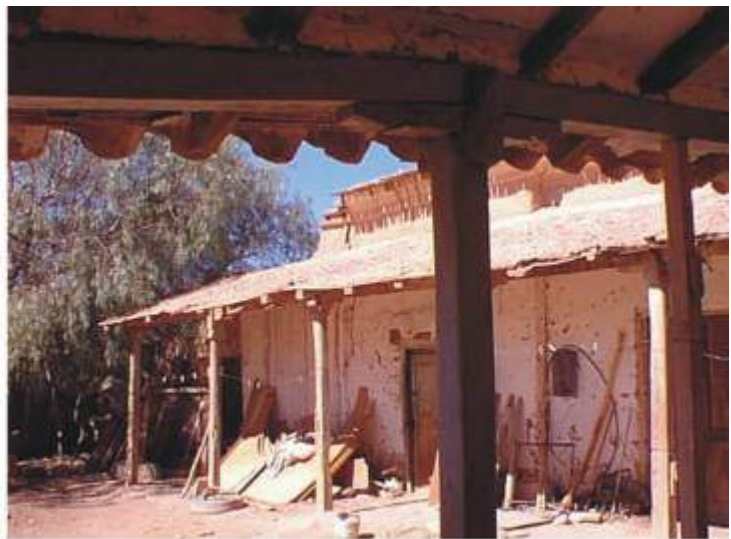
Imagen 2.- Vista del patio de casa I. Gómez, antes de la intervención, en el Pueblo de Molinos - Valles Calchaquíes Salta Argentina.

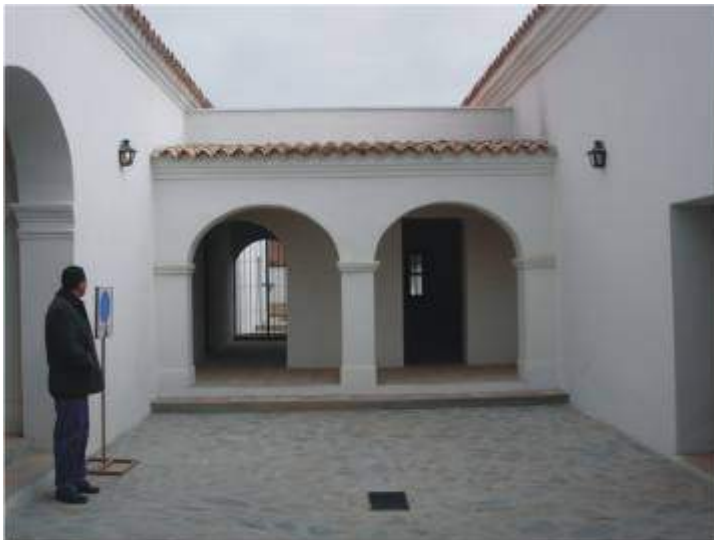
Imagen 5.- Detalle del patio de casa Radich, una vez terminada la intervención en el Pueblo de San Carlos. Valles Calchaquíes - Salta Argentina.

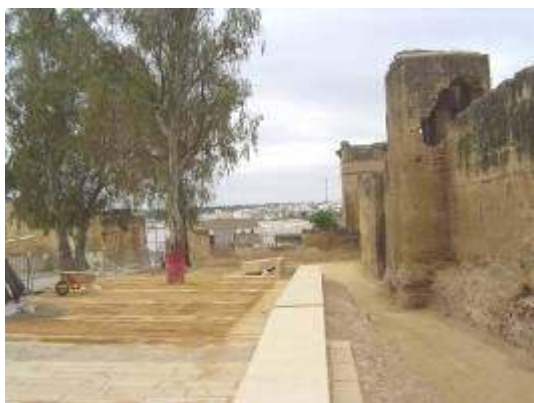
Foto 3:
Lienzo muralla acceso Alcazar, en obras.

Los objetivos de este programa persiguen una evaluación histórico-arqueológica integral del Complejo, determinando actuaciones de investigación y rehabilitación necesarias que se ejecutan por fases (*Ver Foto 3*) y sectores con el fin de constituir un conjunto de “itinerarios” de visita y puesta en valor tanto del recinto fortificado como en el tejido social circundante.

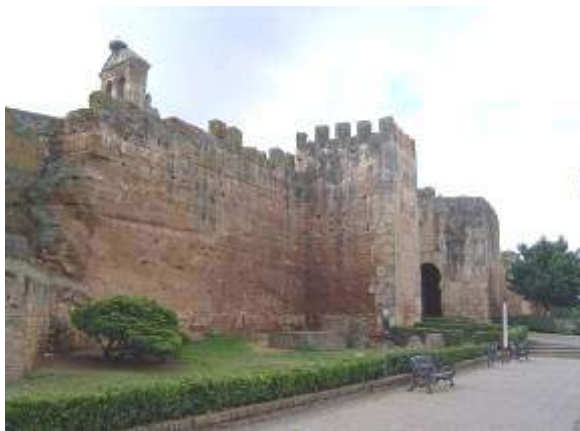
Foto 5:
Lienzo muralla acceso Puerta del Socorro.

La muralla de Niebla junto con el Castillo fueron declarados Monumentos Históricos-Artísticos en 1945. Se comenzó a intervenir en ellas desde 1957, por la Dirección General de Bellas Artes, pero la campaña de revalorización y proceso de restauración integral se considera que empezó en 1980 (Ver foto 5). La Consejería de Cultura en los años 1982-83 y a principios de los años `90, encargó los estudios y acciones completas de mejora de todo el recinto. (Ver foto 6) En 1991, la Junta de Andalucía declara al monumento Patrimonio Histórico de Andalucía.

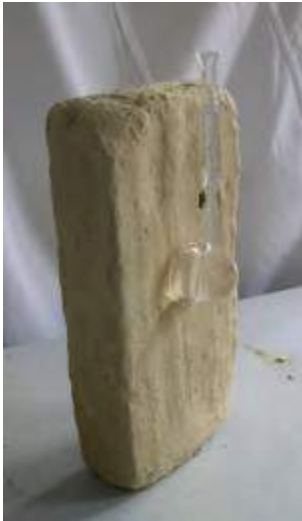
Fig. 2. Prove di assorbimento capillare.

Le prove di assorbimento capillare d'acqua sono state condotte utilizzando un tubo di Karsten (Fig. 2) e misurando, a intervalli costanti di 1 minuto e fino a un massimo di 15 minuti, la velocità di assorbimento dell'acqua presente nel tubo graduato (6). La valutazione della capacità di assorbimento capillare risulta significativa in considerazione dei fenomeni di degrado che possono verificarsi nelle costruzioni in terra cruda a causa della condensazione dell'acqua presente nella muratura. Come emerge dall'esame del diagramma riportato in Fig. 3, l'applicazione di qualsiasi prodotto comporta, di fatto, una riduzione della capacità di assorbimento dell'acqua, riduzione che risulta essere contenuta per la mucillagine di cactus (G) e il consolidante naturale a base di resine e oli naturali (H), ma decisamente significativa per tutti gli altri prodotti utilizzati.

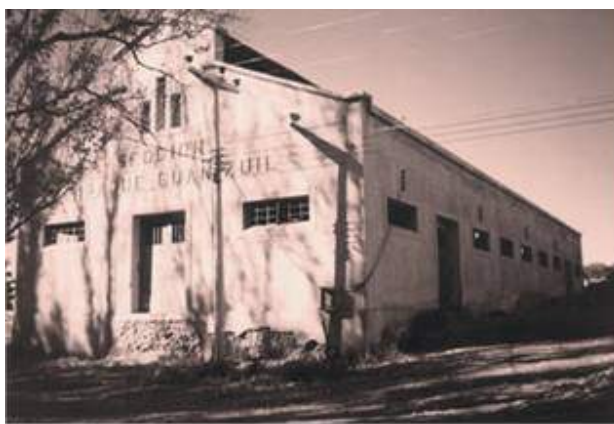
Foto N°1 Sidrera de Guañizuil

Aun existe en perfectas condiciones de conservación un testimonio arquitectónico de lo que fue la fábrica de Sidra, Calvado (coñac de manzana). Esta es una construcción de ladrillo de grandes dimensiones, con varios galpones localizados próximos a ella y que albergan una planta seleccionadora de frutos. Funcionando también un aserradero para el embalaje de manzanas producidas por la propia estancia y una usina láctea para la elaboración de quesos y mantecas.

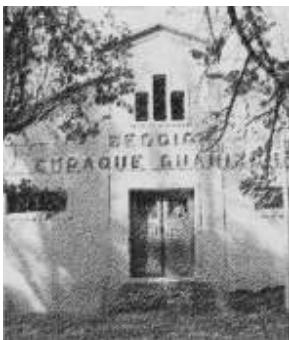
Fachada Norte

Terreno	Se halla asentado sobre suelo pedregoso de montaña, con muy buenas características para fundar.
Planta	El edificio está dispuesto con orientación N-S y su planta es rectangular simétrica, cubre una superficie aproximada de 330m ² (11.00 x 30.00m) con 24 vanos de 1.80m cubiertos con 18 ventanas y 6 puertas dispuestas simétricamente en la planta.
Fachada	Es de corte racionalista concebida en la década del '20, con terminaciones de molduras en aberturas y cornisas. Es simétrica de más de 6.00m de altura, dando lugar a un lucernario longitudinal que permite la entrada de luz natural al edificio.
Fundaciones	Posee sobre cimientos de piedra bola de 1m de alto y 0.45m de ancho.
Estructura	Vigas y columnas de hormigón armado con acero. Posee una viga dintel que recorre toda la planta vinculada las columnas de la misma. No posee armaduras en los antepechos de las ventanas.
Paredes	Muros de ladrillo macizo de e=0.45m asentados con mortero de cemento, cal y arena.

Revoques	Jaharro y enlucido a la cal.
Cubierta	Está materializada por cabriadas metálicas de uniones remachadas, perpendicular a ellas, se apoyan correas de pinotea de sección cuadrangular, y en sentido opuesto rollizos de álamos que sostienen las cañas que van clavadas al rollizo y atadas entre si. La cubierta está terminada con torta barro y paja impermeabilizada con cal grasa y alumbre.
Dinteles	Son de hormigón armado con acero dulce.
Pisos	Contrapiso de hormigón de 15cm de espesor.
Zócalos	No posee.
Carpintería	Es metálica con remaches; las ventanas apaisadas con vidrios repartidos, de corte industrial; las puertas tienen molduras y aplicaciones en las esquinas que las enmarca dentro del estilo racionalista con que fue concebida la obra.

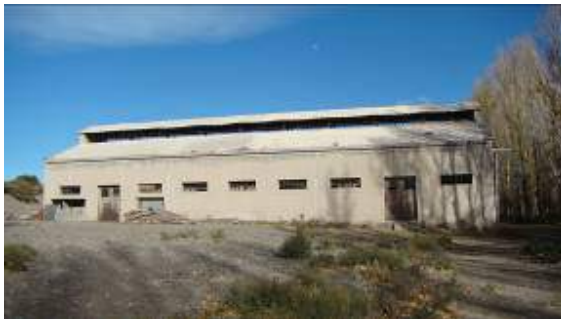
Respecto de las obras realizadas en el muro exterior este puede observarse el agrietamiento del mismo en los ángulos de los vanos de las ventanas involucradas. Producto de la mala ejecución de los trabajos de albañilería, donde no se ha previsto la consolidación de la estructura existente, la ausencia de un dintel para el nuevo vano y la falta de proporción entre llenos y vacíos en el muro que se ha calado.

Foto Nº3 Intervenciones en muro exterior este

- En el caso de los defectos y alteraciones ocasionados por **intervenciones desafortunadas**, los proyectos de intervención en obra de interés patrimonial difieren metodología de trabajo que incluya el aporte interdisciplinario y el enfoque transdisciplinario de la problemática a abordar. Es necesario destacar el carácter cultural de cualquier operación de transformación histórica arquitectónica o urbanística y poner de manifiesto que el nudo del problema está en encontrar los límites y características de la intervención en un edificio o espacio generado en el pasado.

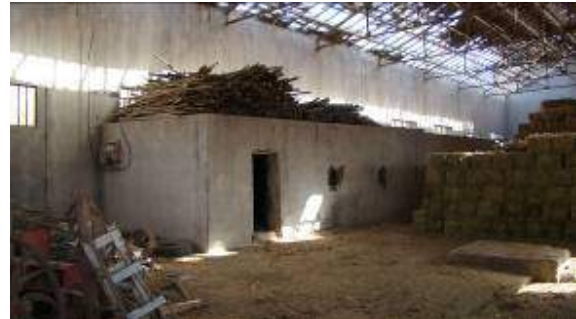
Foto Nº4 Intervenciones en el interior de la sidrera

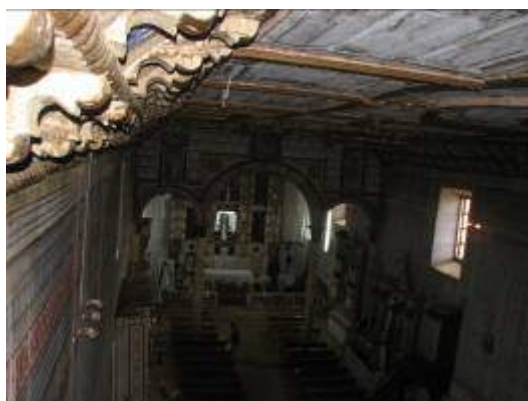
La estructura de madera está conformada al interior por un juego de zapatas dobles que cumplen la función estructural de ménsulas, apoyando las vigas tensores disminuyendo el claro y los esfuerzos que estas soportan, ya que el considerable apoyo que proporcionan el juego de zapatas perimetrales con una luz de 1.00 m aproximadamente, disminuyen en un 20% la luz interior de las 9 vigas tensores cuya luz efectiva es del orden de los 7.5 m. Adicionalmente y rigidizando el sistema se ubican vigas tensores perpendiculares al muro frontal y testero, esta retícula tiene la función de absorber los esfuerzos horizontales que pudieran presentarse sobre los muros.

Fig. 3 Vista interior con juego de zapatas y estilo plateresco (Fotografía de F. Méndez).

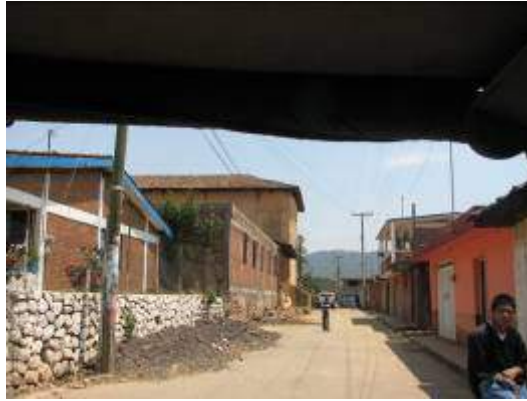
el muro testero acentuándose por una marcada esbeltez del muro en esta zona debida a la presencia del desnivel provocado por una calle lo que hace que la cimentación del edificio quede expuesta y trabajando como muro de contención reforzado con dos contrafuertes que se considera contribuyen en una forma mínima a la estabilidad en esta zona y por consecuente del conjunto.

Fig. 4 Vista exterior del muro testero (Fotografía F. Méndez).

Adicionalmente, los deterioros en la estructura provocaron el desacomodo de la teja de barro con la consiguiente filtración de agua provocando deterioros en acabados al interior y disgregación de los muros al exterior y en las coronas de los muros, esta pérdida del trabajo de conjunto de la estructura (muros y estructura de madera) repercute en la respuesta de trabajo de los elementos componentes que se manifiesta con la presencia de grietas en las conexiones de los muros laterales con el testero y frontal por lo que se dictamina por lo anterior un alto grado de deterioro al partido arquitectónico y estructural.

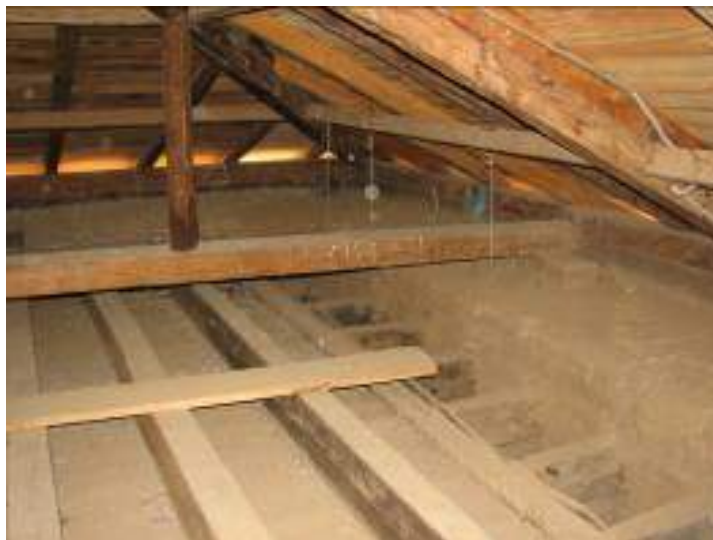
Fig. 5 Vista de estructura mostrando disposición de vigas pares (Fotografía de F. Méndez).

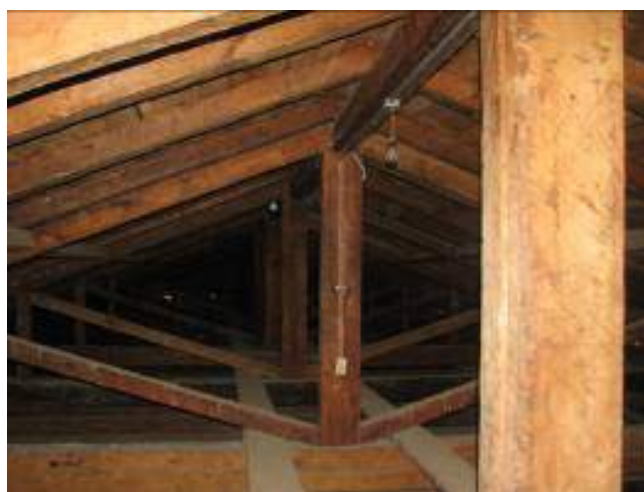
Fig. 6 estado de la estructura después de la restauración (Fotografía de F. Méndez).

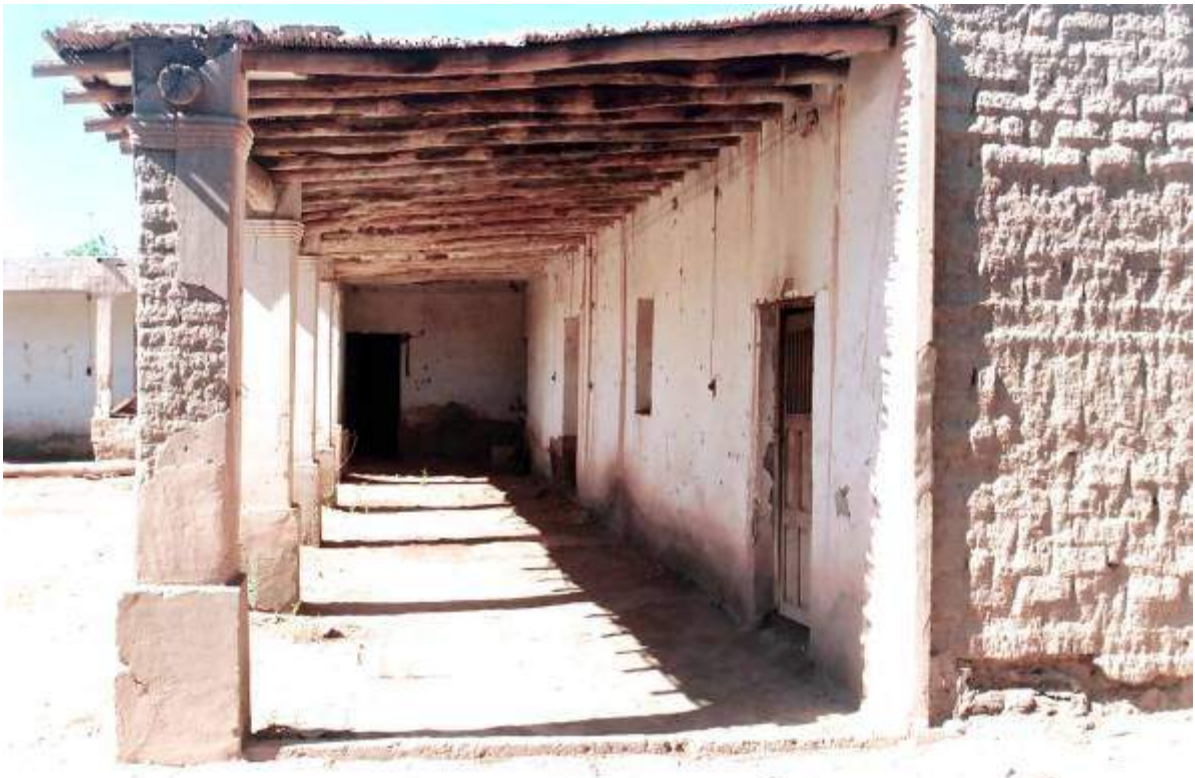
Las tareas de reciclaje consisten en: **a)** se desmontó la cubierta y se la está reconstruyendo de acuerdo a los sistemas tradicionales de la región. Se utiliza la mayoría de los rollizos existentes, que se hallan en buenas condiciones, y sobre los rollizos se extiende una capa de cañizo y torta de barro. La cubierta se completa con una capa de suelocemento y una lechada de cal impermeabilizada con látices naturales en base a la maceración de pencas de tuna. **b)** se demolió un pórtico de hormigón que sostenía una parte de la galería, y que además se hallaba muy degradado, y se completa el tramo con pilares de adobe similares a los de las otras alas de la galería.

Figura 1 – Galería de la casa que albergará el Museo Arqueológico de Vinchina

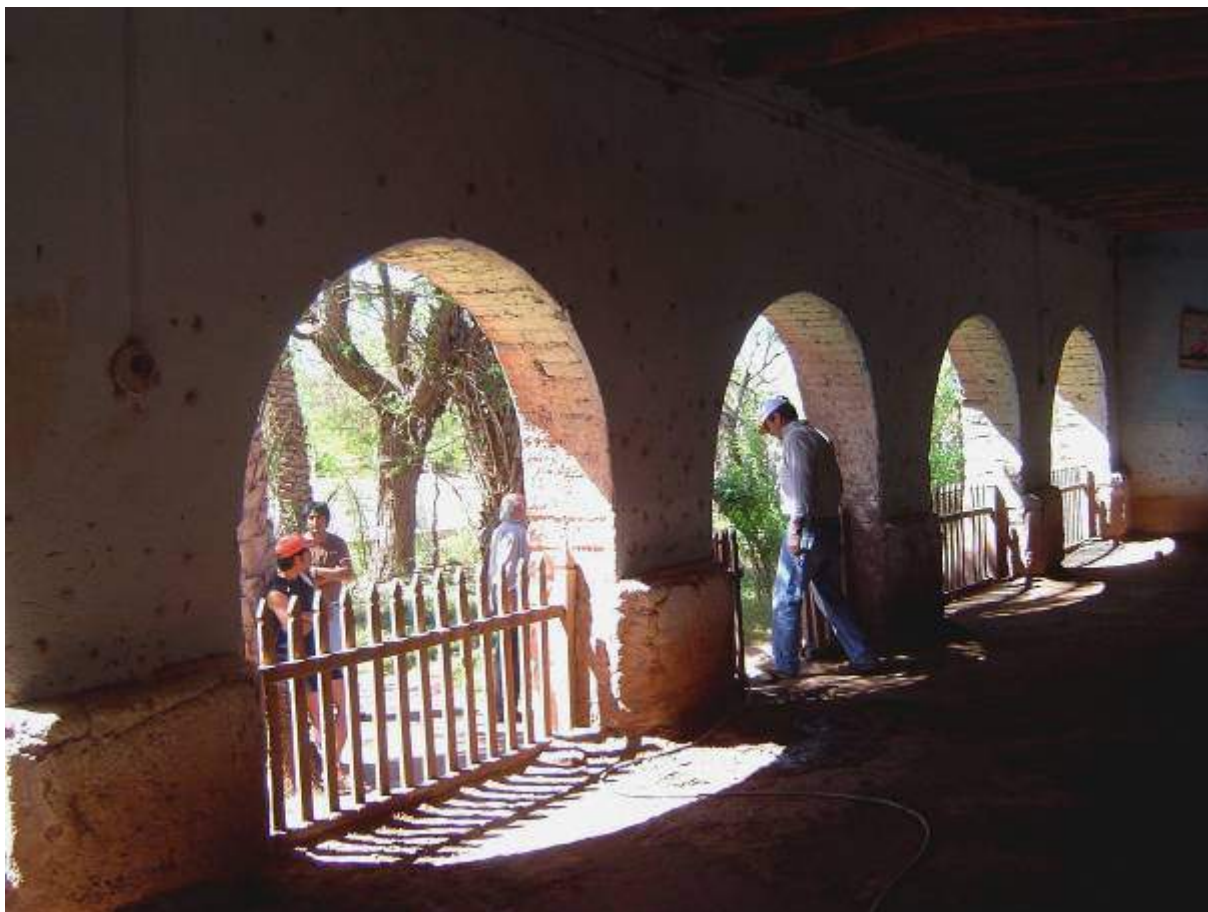
mercado y los depósitos. Se colocará un solado de ladrillos a fin de evitar el riego diario del piso de tierra actual, que acarrea daños a los revoques interiores y a los mismos muros de adobe.

Figura 3 – Casa Pazos – Vinchina – Vista del interior de la galería-

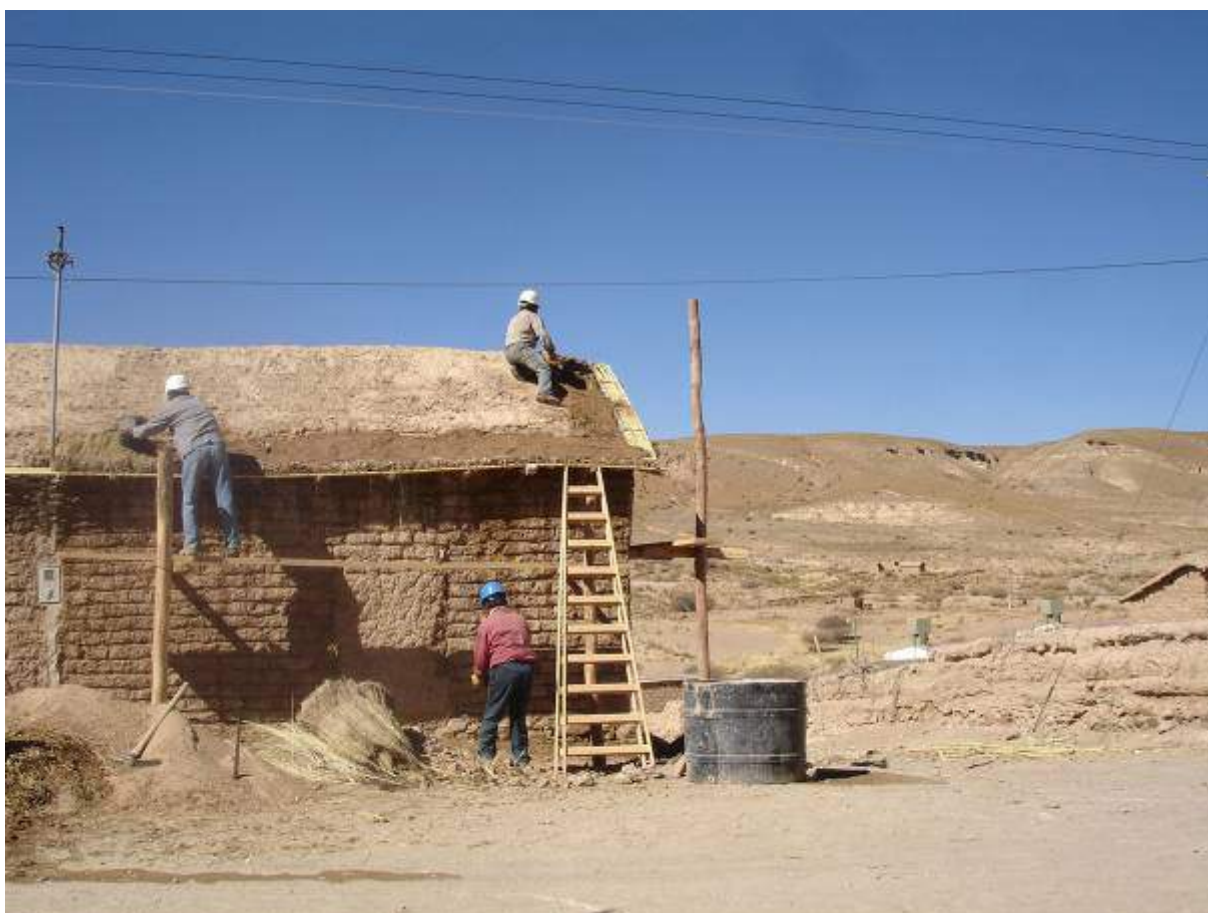
Estos fenómenos los conocían las civilizaciones antiguas, por lo que dentro de sus actividades cotidianas, siempre estuvo presente la ejecución de actividades para el mantenimiento preventivo de la arquitectura, a fin de prolongar la vida útil de cada componente y de ir substituyendo aquellos que sufrían daños o deterioros.

pastones sucesivos según un sentido ascendente. Posteriormente se alisó con fratacho de madera, más largo que el común. Se colocó guaya en aquellas cubiertas que presentaban este rasgo anteriormente (ver figura 5).
