VIIIº SEMINARIO IBEROAMERICANO
DE CONSTRUCCION CON TIERRA

ARQUITECTURA DE TIERRA
Y
HABITAT SOSTENIBLE

8-13 de junio de 2009

LIBRO DE RESÚMENES

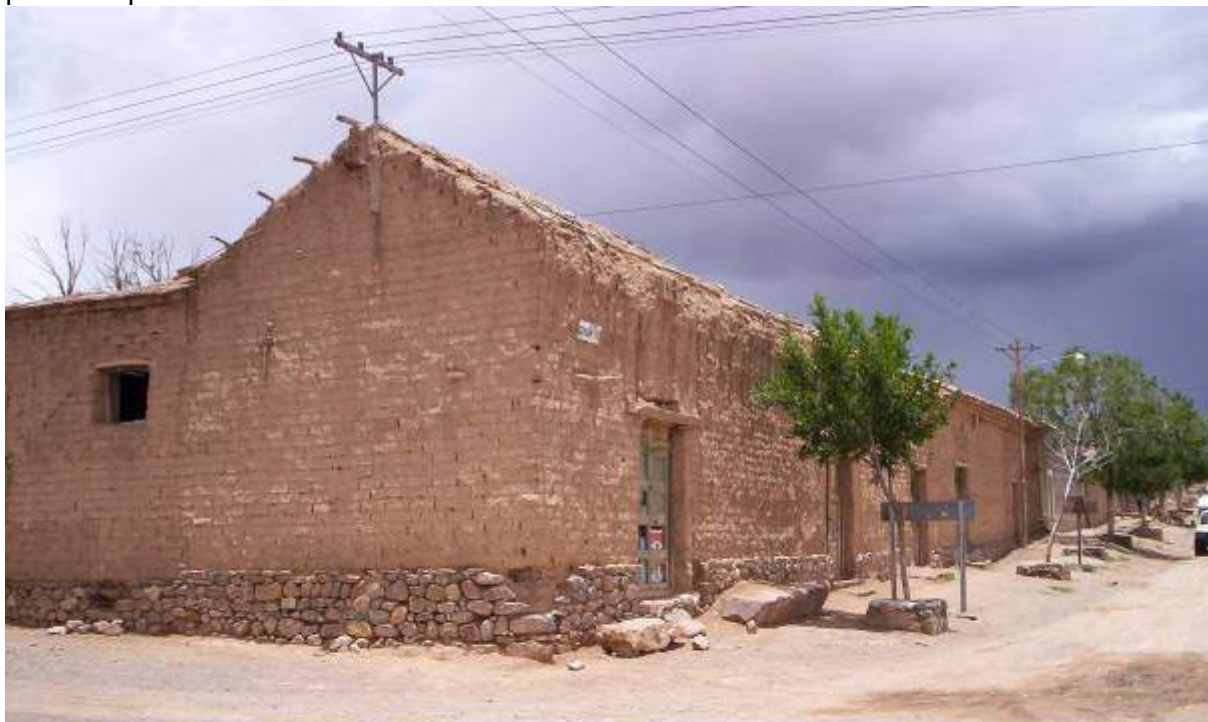
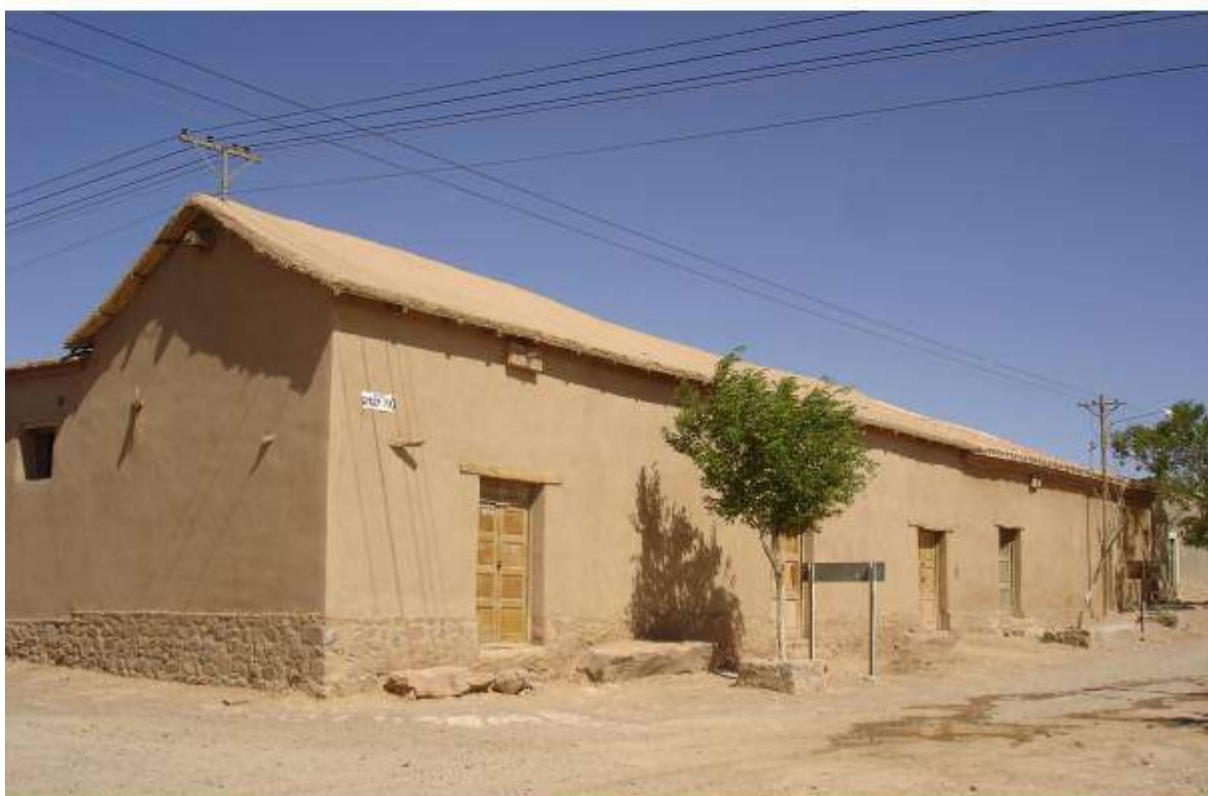
- Se repusieron piezas de madera como estructura secundaria o primaria, según correspondía. Se mantuvieron las “llaves” existentes en las esquinas de las construcciones, a la altura de los dinteles ya que ellas colaboran a minimizar deformaciones por la rigidez de las uniones entre muros (ver figura 6, en la esquina).
- Se reconstruyeron aleros y en muchos casos se construyeron nuevos aleros laterales, paralelos al muro hastial, con cañas sobre “palos costaneros” para prolongar la longitud de los mismos y mejorar la protección de las zonas altas de los muros y el escurrimiento del agua. Además los aleros actúan como pantallas ante la caída de granizo.
- También se realizó la reparación de veredas de piedra en un caso (vivienda de Julián Anco – Jorge Gamez), por medio de la reposición de faltantes y nivelación de las colapsadas o hundidas.

Figura 6. Imagen anterior y posterior a la intervención (Vivienda Cachizumba)

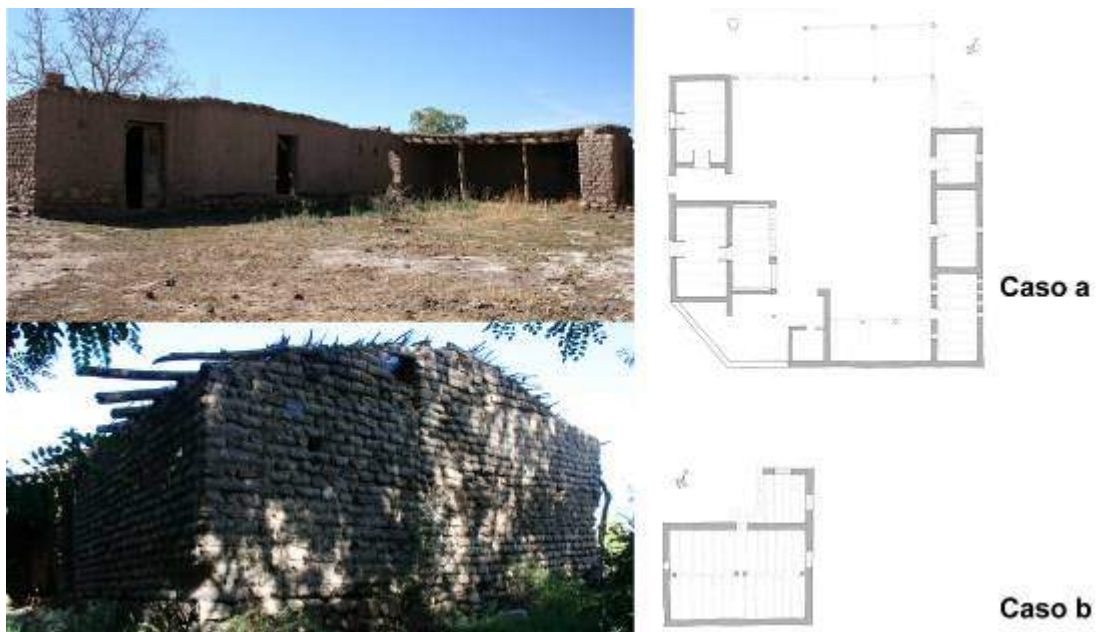
Figura 3: Casos relevados para el segundo grupo. Plantas a igual escala.

La cantidad de casos relevados aún no resultan suficientes para establecer un predominio tipológico para este grupo, donde se tiene un caso de patrón en “U” y otro de patrón en “L”. Las dimensiones y características de los espacios de hábitat son muy variables en el primer caso (caso a) y muy diferentes respecto del segundo (caso b). En estos casos las viviendas se ubican próximas a la acequia y a la calle asfaltada del poblado que transcurren coincidentes.

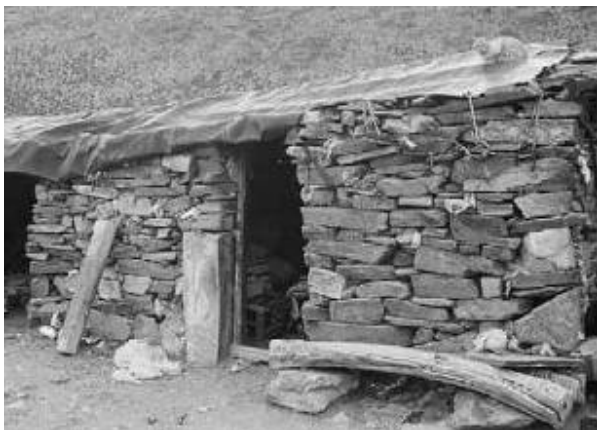
Fig.1. (Izq.) Muro de Pirca Seca en puesto rural, Susques 2007.

Hemos trabajado en 22 casas, 13 fueron casas en el pueblo, 5 casas de campo o domicilios y 4 “estancias” o puestos temporarios. Esta mención posee una relación directa con los requerimientos y necesidades constructivas, las técnicas utilizadas y la disponibilidad del material para cada uno de los casos. La piedra es utilizada tanto como material único en el cerramiento o en combinación con el adobe. Además encontramos lo que se conoce como pirca seca (Fig. 1) y la pirca con mortero o pirca húmeda (Fig. 2)

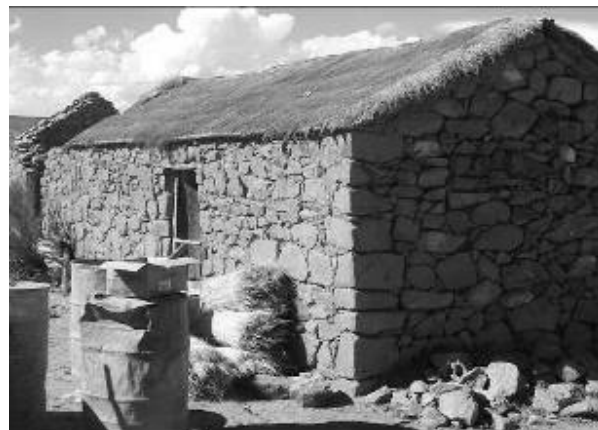
Fig.2. (Der.) Muro de Pirca Húmeda en domicilio rural, Susques 2008.

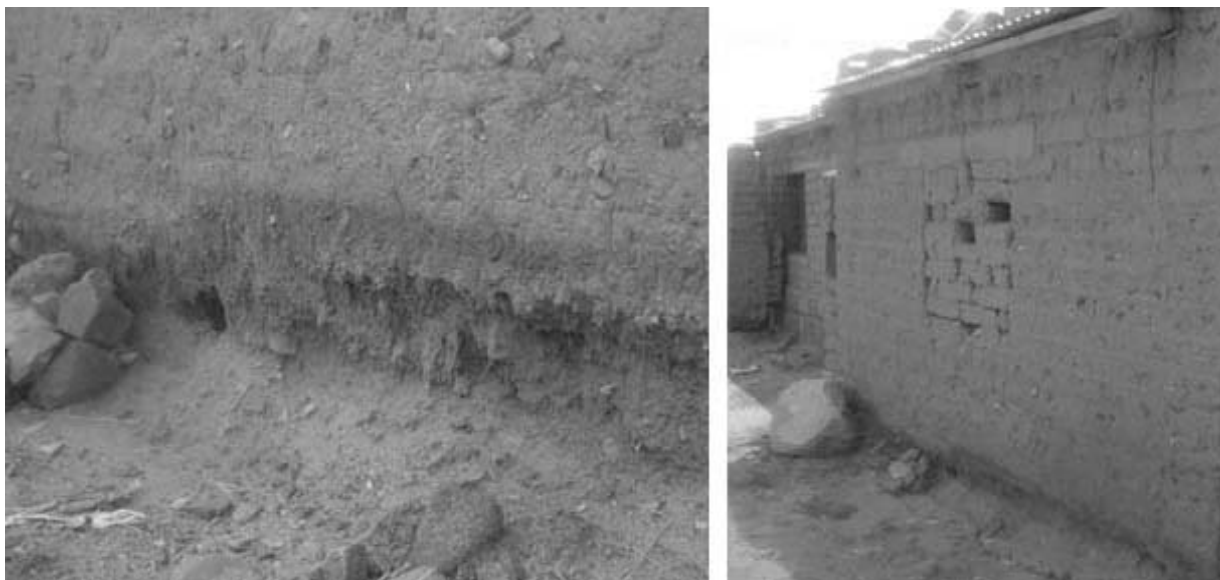
Figs 3 y 4. Presencia de patologías constructivas relacionadas con la humedad por la ausencia de sobrecimientos en la edificación. En este caso urbano se verifica la presencia de humedad y desgaste de los adobes próximos al nivel de suelo. Casa urbana, Susques, 2009.

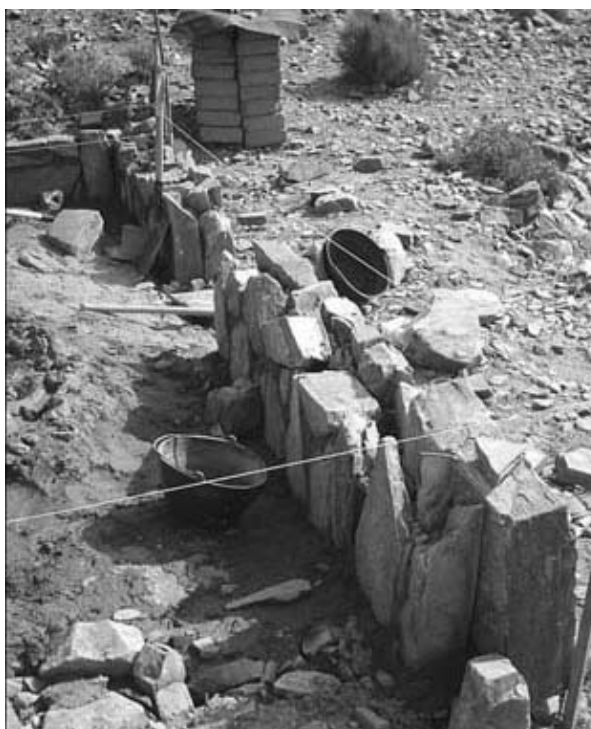
Fig. 5 (Izq.) Elevación de sobrecimiento de 40 cm. de ancho, al fondo se observan los adobes para completar el muro. Puesto rural, Susques, 2007.

En esta instancia se utilizan, preferentemente, las piedras de caras lisas y planas seleccionadas previamente para obtener un cerramiento más prolijo. Deben poseer al menos una o dos caras con estas características, que en caso de no obtenerlas de forma natural se cantean, ubicando la mayor al exterior y sobre los laterales del muro. Luego se rellena el interior con piedras pequeñas y mortero, dejando una superficie plana y lisa para la siguiente hilada de piedras o adobes. También son utilizadas piedras irregulares siempre que se garantice una correcta traba entre bloques, un buen asiento para la hilada siguiente y un adecuado aspecto en la terminación interior y exterior de la fábrica. Existe una preferencia por parte de los maestros constructores a utilizar muros de 40 centímetros de espesor y no de 30 cm., esto se debe a la dificultad para encontrar piedras que permitan resolver las dos caras en tan reducidas dimensiones. En caso que la cara superior de la piedra posea una inclinación, ésta suele ser ubicada hacia el interior del muro. Así se evita el deslizamiento hacia fuera de la piedra que apoyará sobre ésta. Esto garantiza la rigidez estructural del muro por medio de la traba de las piezas que lo componen y el relleno interior con la mezcla de barro y pequeñas piedras (Figs.5 y 6).

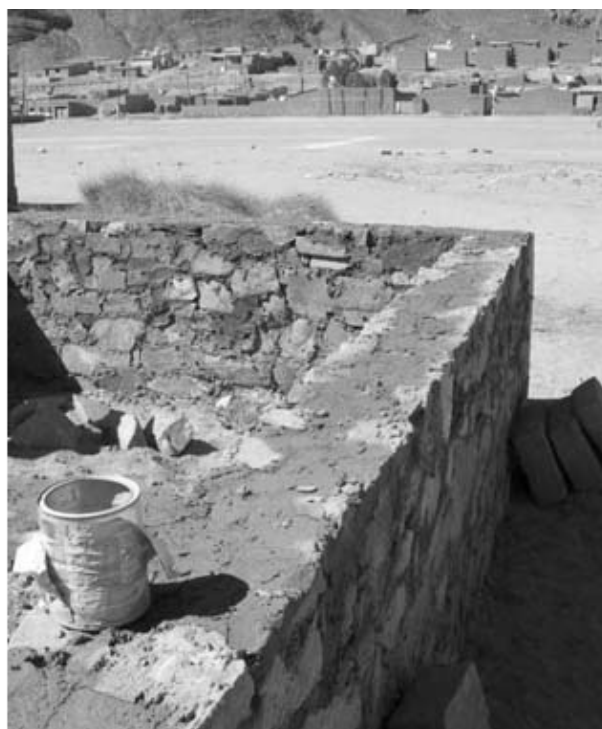
Fig. 6 (Der.) La construcción del sobrecimiento se encuentra en el último paso dejando una superficie lisa y pareja para el asiento de adobes. Casa urbana, Susques, 2008.

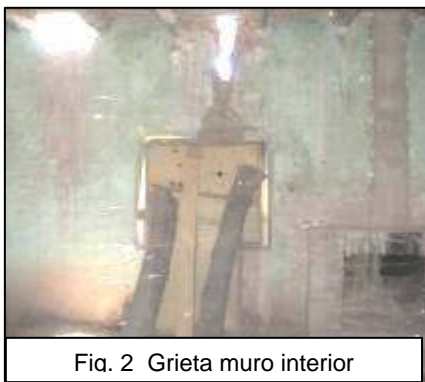
Fig. 2 Grieta muro interior

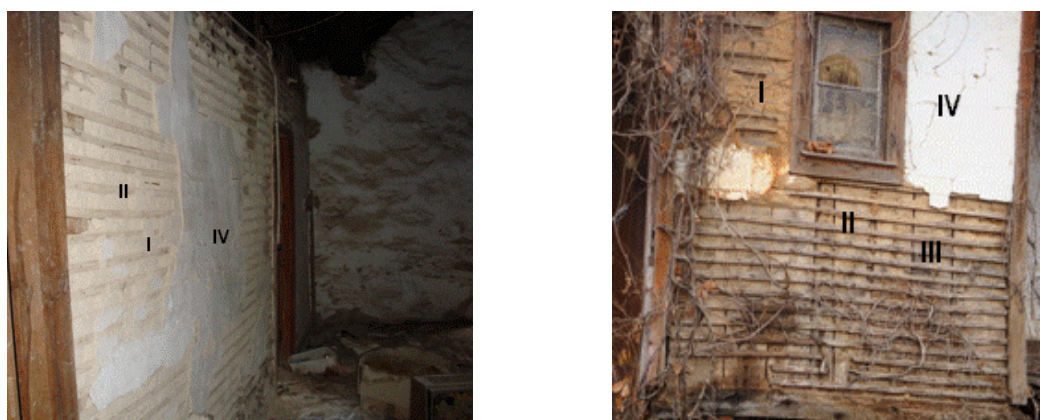
I: Enchimento; II: Fasquio; III: Tábuas verticais; IV: Revestimento

a) Parede interior

Geralmente os elementos construtivos de tabique (paredes, tecto, escadas), localizam-se no interior dos edifícios, figura 2-a e, nestes casos, as paredes exteriores são do tipo paredes resistentes de alvenaria de pedra.

Ao longo da realização deste trabalho observou-se que na área de estudo também existem exemplos de edifícios que apresentam paredes exteriores de tabique (figura 2-b). Nestes casos, estas paredes localizam-se nos pisos superiores e, ao nível do piso 0, as paredes exteriores continuam a ser de alvenaria de pedra.

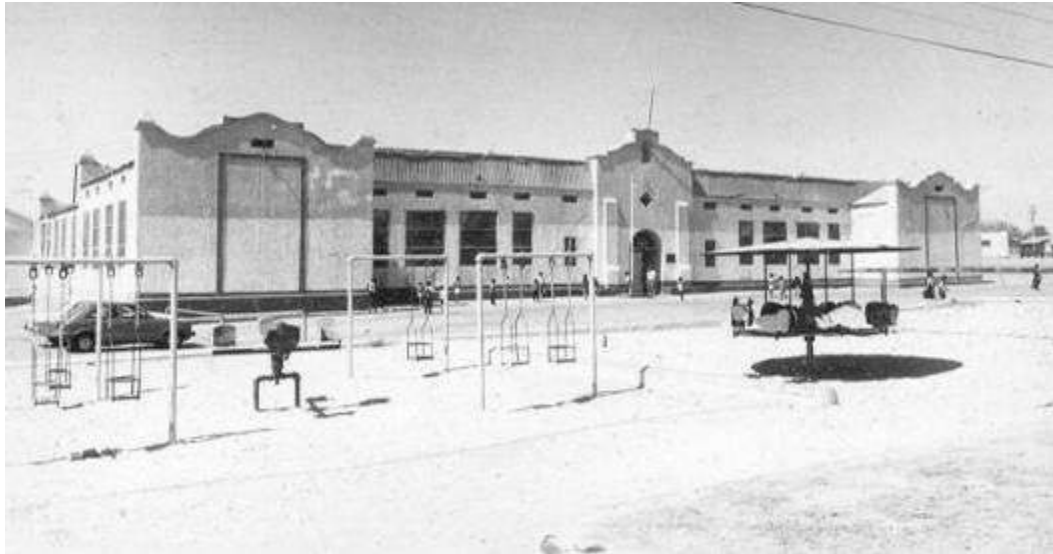
El edificio fue concebido como un gran galpón de estructura metálica, conformada por pilares y cerchas, todo remachado, salvando grandes luces en ambos sentidos, con una técnica y lenguaje propios de la arquitectura industrial que se usaba en Estados Unidos y Europa en los años '20. Dicho galpón luego, se encuentra recubierto o "ahogado" dentro de gruesos muros de adobe (ladrillos de tierra cruda), que confieren a los recintos la capacidad de apaciguar las grandes fluctuaciones de temperatura que afecta a la zona desértica de Atacama; este material además, es el único que se podía fabricar en la zona más árida del planeta, donde la tierra es lo único que existe a mano como recurso local. Existen además, escalerillas metálicas de malla desplegada, puestas cada tres hileras de adobe –una constante en todos los edificios del barrio cívico de María Elena- que actúa como un refuerzo al sistema, haciéndolo eficiente al momento de enfrentar los sismos.

La Ex Escuela consolidada, al igual que el resto de los edificios que conforman el Monumento Histórico del Barrio Cívico de la salitrera de María Elena, fue concebido con un sistema mixto tierra-metal-hormigón armado, muestra patente de la fusión entre un modelo extranjero –la arquitectura industrial de hierro- importado por los norteamericanos, y un modelo local: la construcción en adobe.

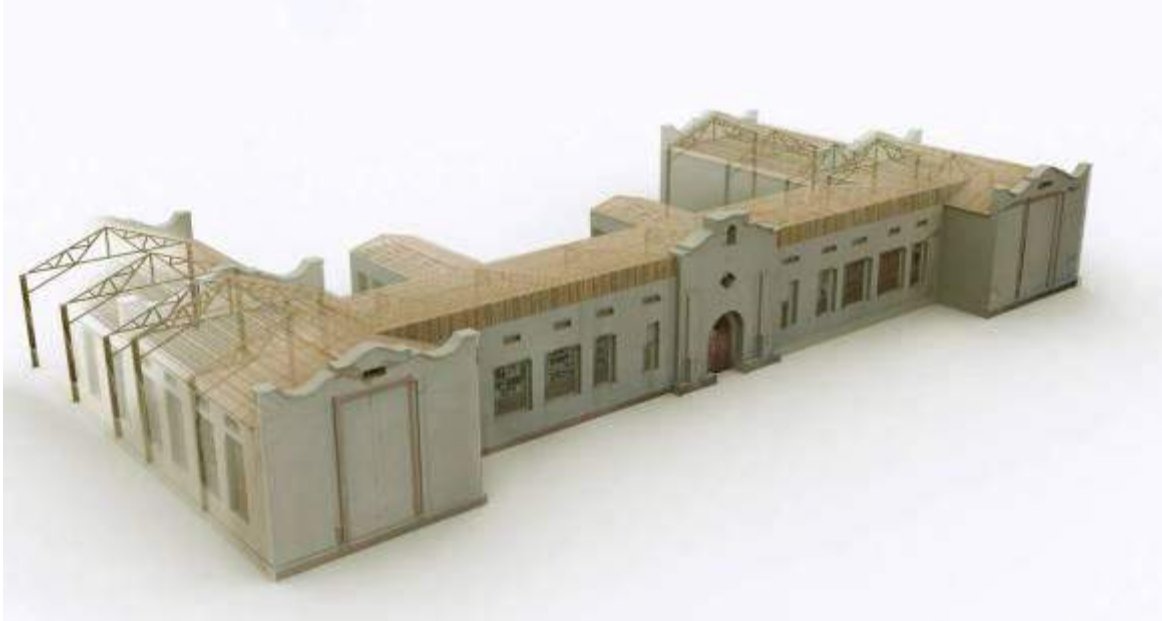
Modelo general estructura ex Escuela Consolidada

Por la complejidad del sistema, la ex Escuela Consolidada es un modelo a estudiar en profundidad, que se debe rescatar no solo para su intervención, sino que puede también constituir un ejemplo de eficiencia estructural a aplicar en otras restauraciones de inmuebles construidos en tierra cruda

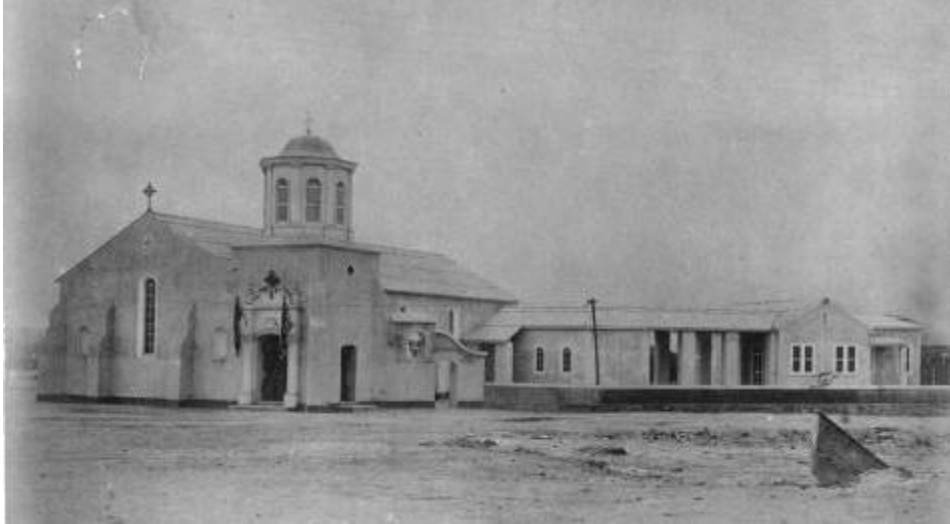
En aquellos planos, se aprecian los detalles constructivos que evidencian que el edificio fue pensado como un todo estructural, enfrentando la obra de adobe a una realidad sísmica; esto es prueba una vez más, de la fusión de dos culturas: la foránea presente en la estructura industrial del “galpón” que conforma la nave, y la local, presente en la construcción de resto de los recintos en adobes y con un lenguaje que responde más a la arquitectura tradicional de casa patronal chilena, y que utiliza la tierra por ser el único material presente en un lugar tan árido como el desierto de Atacama, logrando un conjunto eficaz al momento de enfrentar los sismos, y de apaciguar la gran oscilación térmica de la zona.

La iglesia San Rafael Arcángel, al igual que el resto de los edificios que conforman el barrio cívico de María Elena, posee un sistema constructivo mixto, conformado por muros de ladrillos de tierra cruda (adobe), y estructura de madera -en pilares ahogados en muros y cerchas- y escalerillas de malla metálica desplegada, cada 3 hiladas de adobe. Se podría decir que nos encontramos frente a un “adobe armado”.

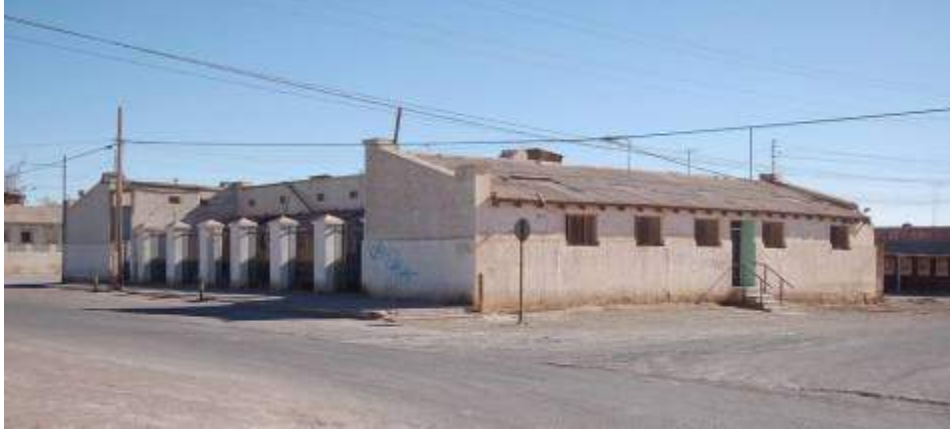
Vista del ala sur-poniente del edificio Inchinor en etapa de construcción

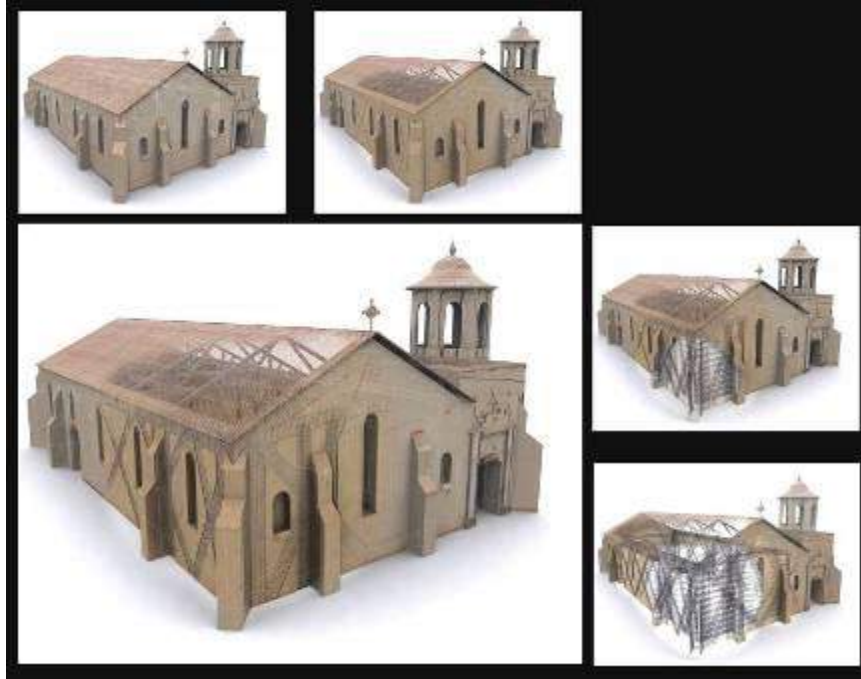
Anteproyecto de consolidación Iglesia San Rafael Arcángel

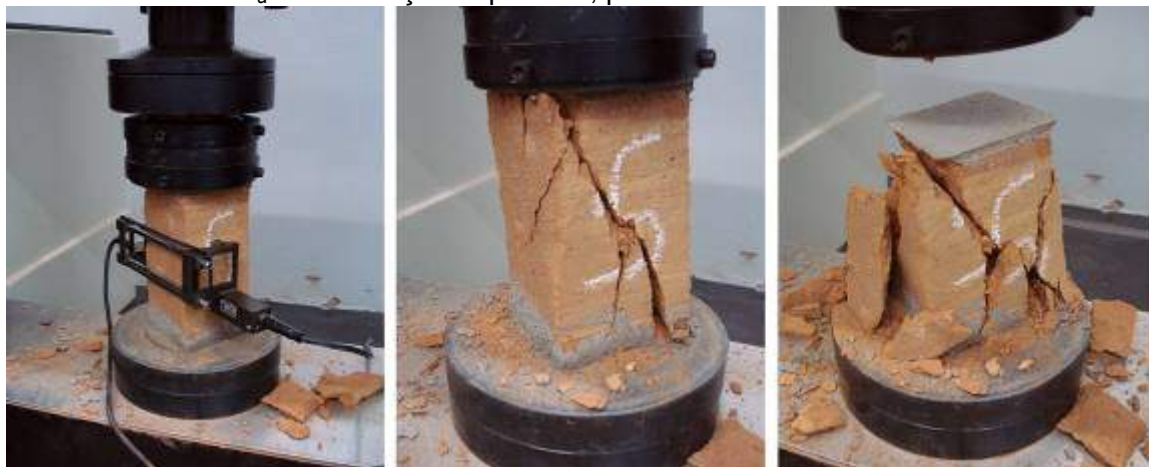
Figura 3. Alguns aspectos dos ensaios de determinação do módulo de elasticidade, notando-se o dispositivo de medição de deformações (extensômetros eletrônicos EMIC) e o padrão de ruptura dos CPs.

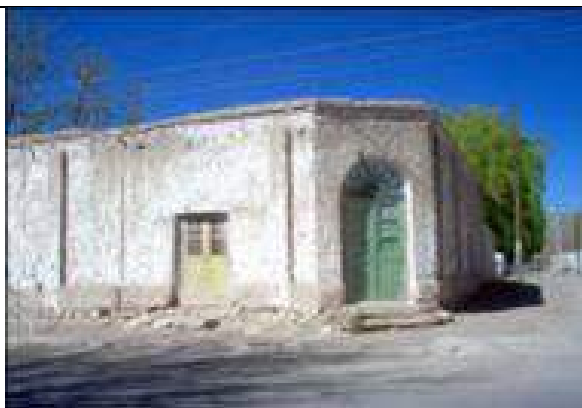
Fig. 5

La falta de una buena cimentación se hace evidente en aquellas construcciones que han sufrido hundimientos y como consecuencia agrietamiento en los muros.

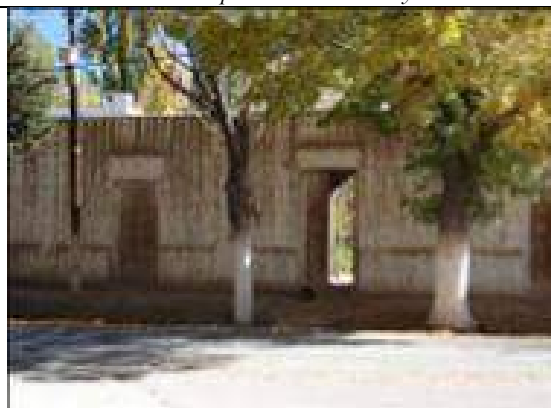
Fig 6

En las paredes los problemas mas frecuentes son consecuencia de la humedad que sobrepasa el cimiento y llega al muro provocando desprendimiento de material tanto en los muros de adobe como en los de tapia. Esta ultima por ser una masa compacta, mezcla de tierra y ripio apisonada resulta muy vulnerable a este fenómeno.

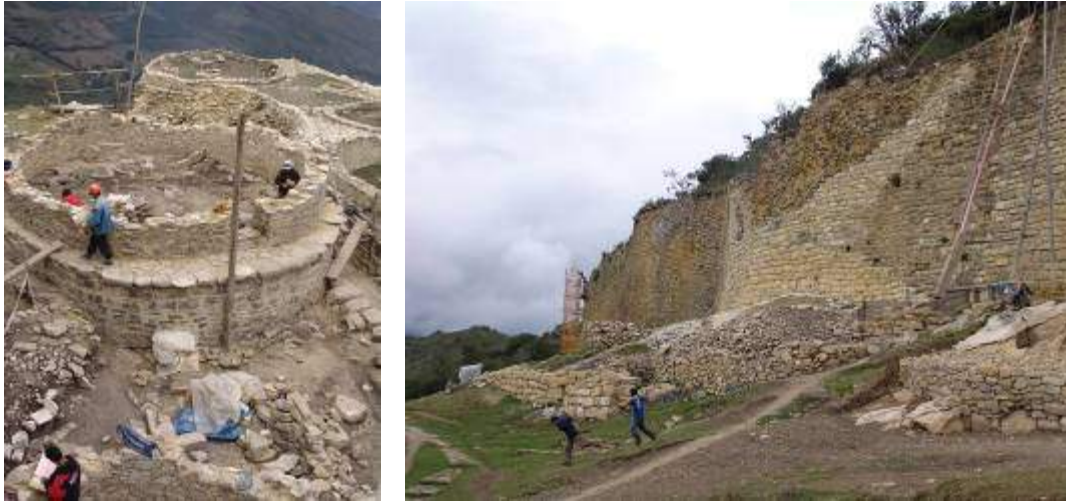
Vistas del complejo arqueológico Kuelap, donde se aprecia la muralla principal de 20.00 m. de alto y al interior un grupo de viviendas circulares en proceso de investigación y conservación.

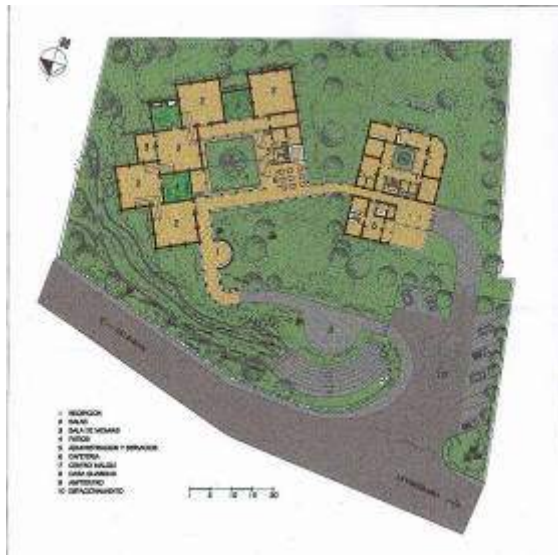
Planta general del nuevo Museo

Se utiliza una modulación básica de 3,50 x 3,50 metros, adecuada a los espacios menores y a los corredores. El siguiente nivel espacial está constituido por los patios de esculturas que tienen dos módulos por lado (7 x 7). Luego están las salas con tres módulos por lado (10,50 x 10,50) y finalmente el espacio mayor de cuatro módulos (14 x 14) correspondiente al gran patio.

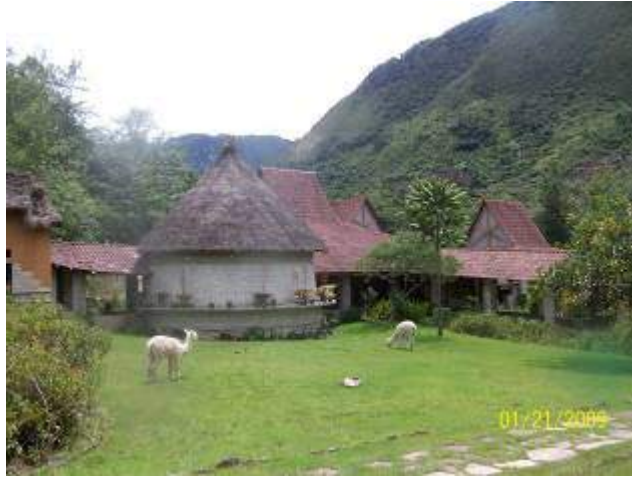
Vista exterior del museo, donde se aprecian los perfiles de las salas de exposición con los grandes techos y la recepción del museo en la edificación semicircular con cobertura de paja

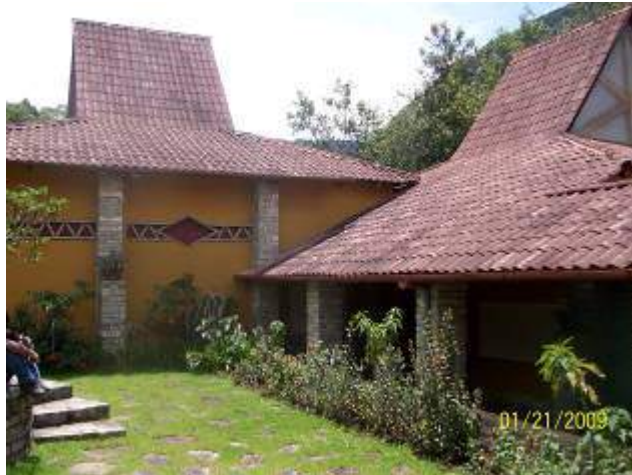
Detalle al interior del primer patio de una de las salas integrada a uno de los dos corredores

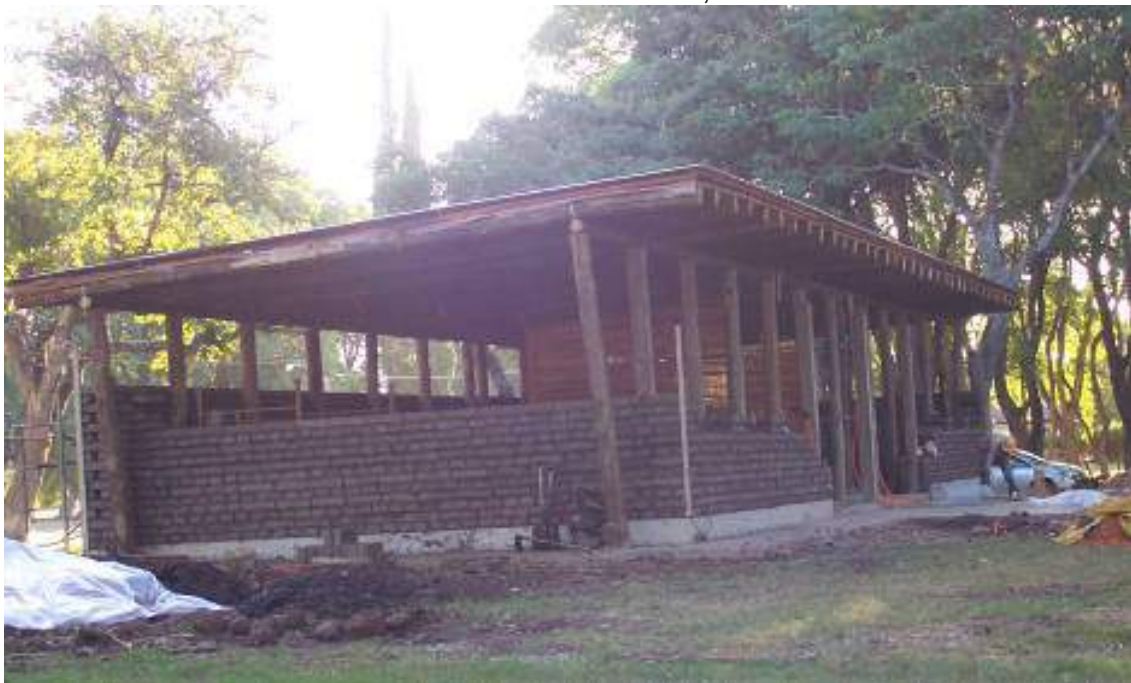
FACHADA PRINCIPAL

IMÁGENES: ESTRUCTURA DE MADERA, MUROS DE ADOBE

El criterio para la envolvente surge de la implantación en el predio a partir directivas bioclimáticas, realizando muros macizos de elevada inercia térmica de adobe de 40cm de espesor:

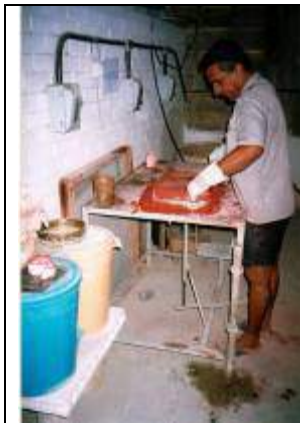
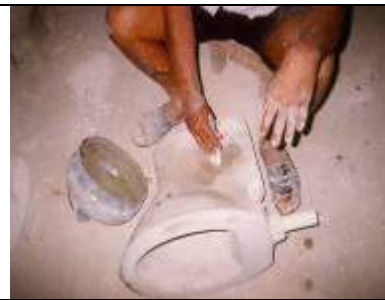
Fotos 03-Produção de telhas e vasos em argamassa de cimento

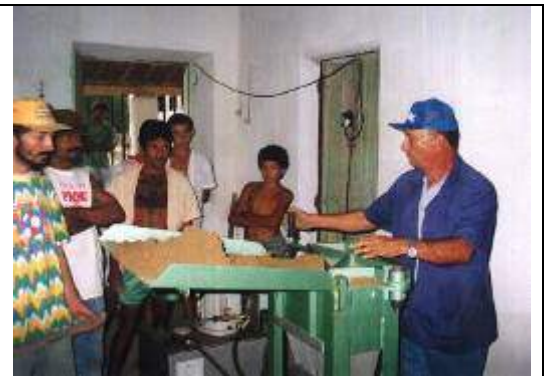
Foto 04- Produção de tijolos solo-cimento

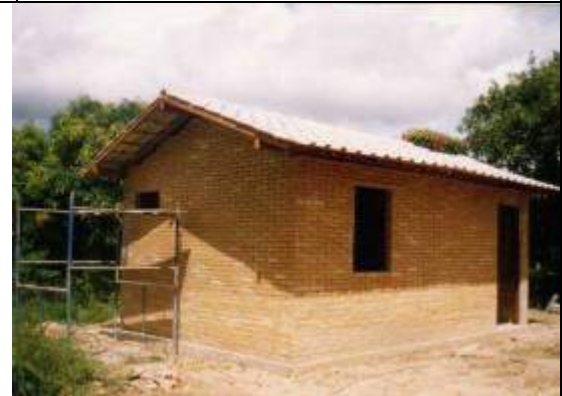
Foto 06- Casa em tijolos intertravados

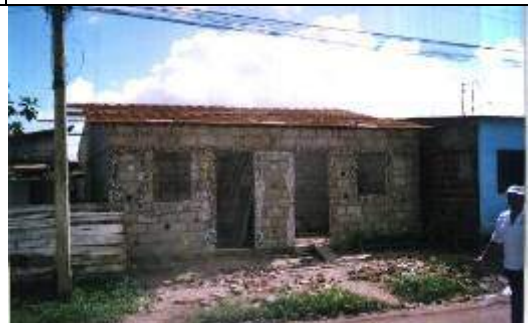
Foto 08-Casa em bloco de argamassa

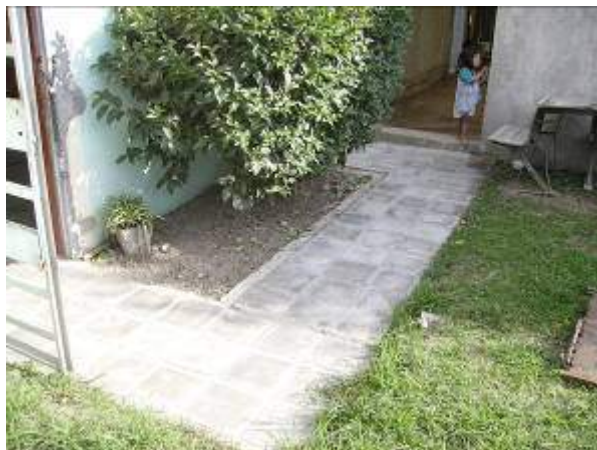
Figura 1: Prototipo de piso con baldosas
(vereda Bancalari)

Se probaron distintas mezclas, diferentes formas de aplicación, prefabricación en el caso de los pisos, espesores, y técnica de aplicación en el caso de la terminación de la pared (revoques y lechadas). (ver figuras 1, 2 y 3).

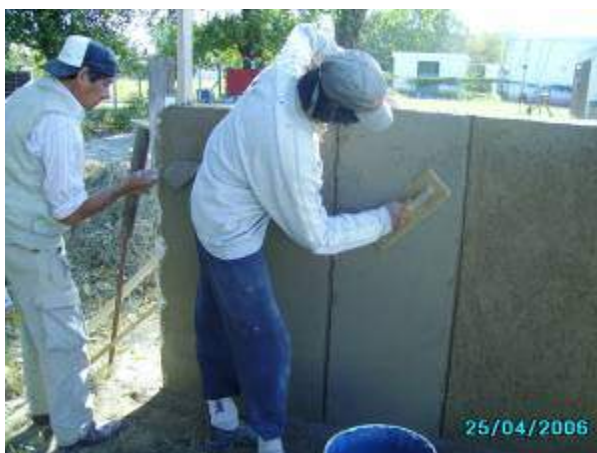
Figura 2: Prototipos de revoque de suelo-cemento
y suelo-cemento+estiércol (Florencio Varela)

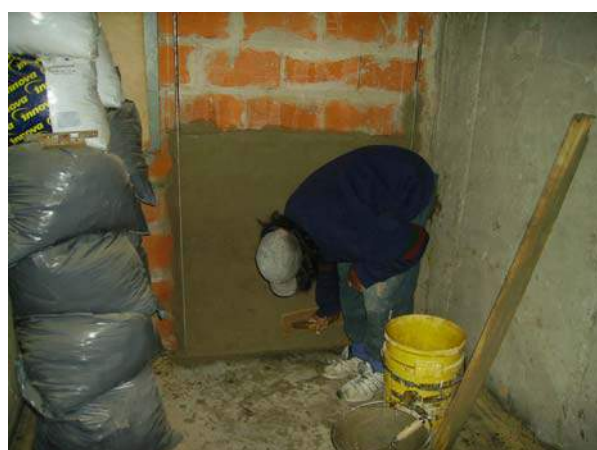
Figura 3: Prototipo de revoque de suelo-cemento-cal
(Florencio Varela)

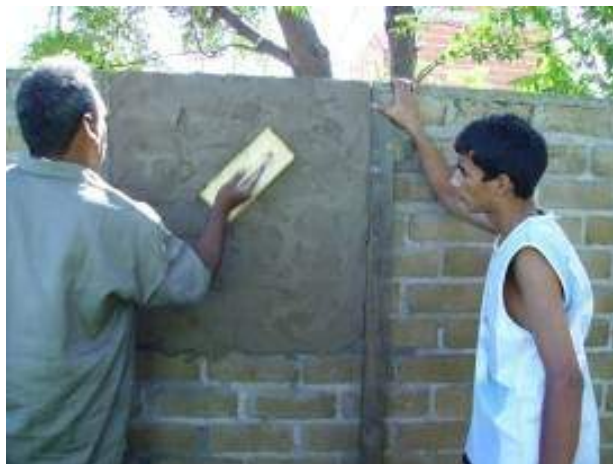
Figura 4: Revoque grueso con fratacho (Bancalari)

Se emplearon hasta el momento técnicas tradicionales de construcción de revoques (ver Figura 4) y contrapisos, y técnicas nuevas en el caso de la fabricación de las baldosas.

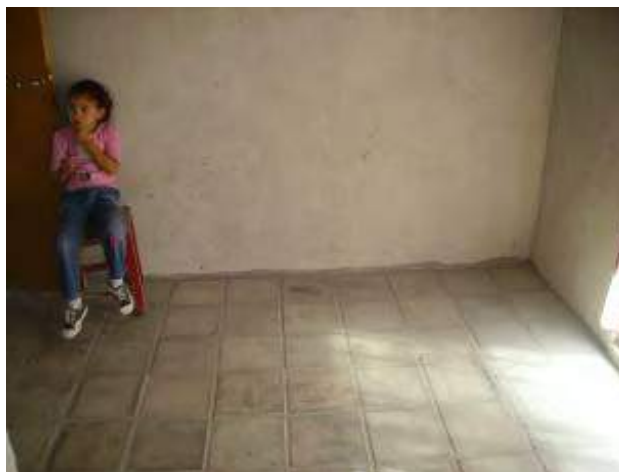
Figura 5: Transferencia piloto en el barrio Bancalari (piso y revoques en dormitorio existente).

Hasta el momento se han desarrollado etapas iniciales de transferencia buscando generar y ajustar un modelo de gestión participativa a nivel barrial, para estos componentes y elementos. El mayor avance se realizó en Bancalari con la vereda del centro vecinal y con la familia Benavídez, con quién se estableció un acuerdo para construir el piso y revoques de uno de los dormitorios de su casa con los prototipos producidos por esta investigación (ver figura 5).

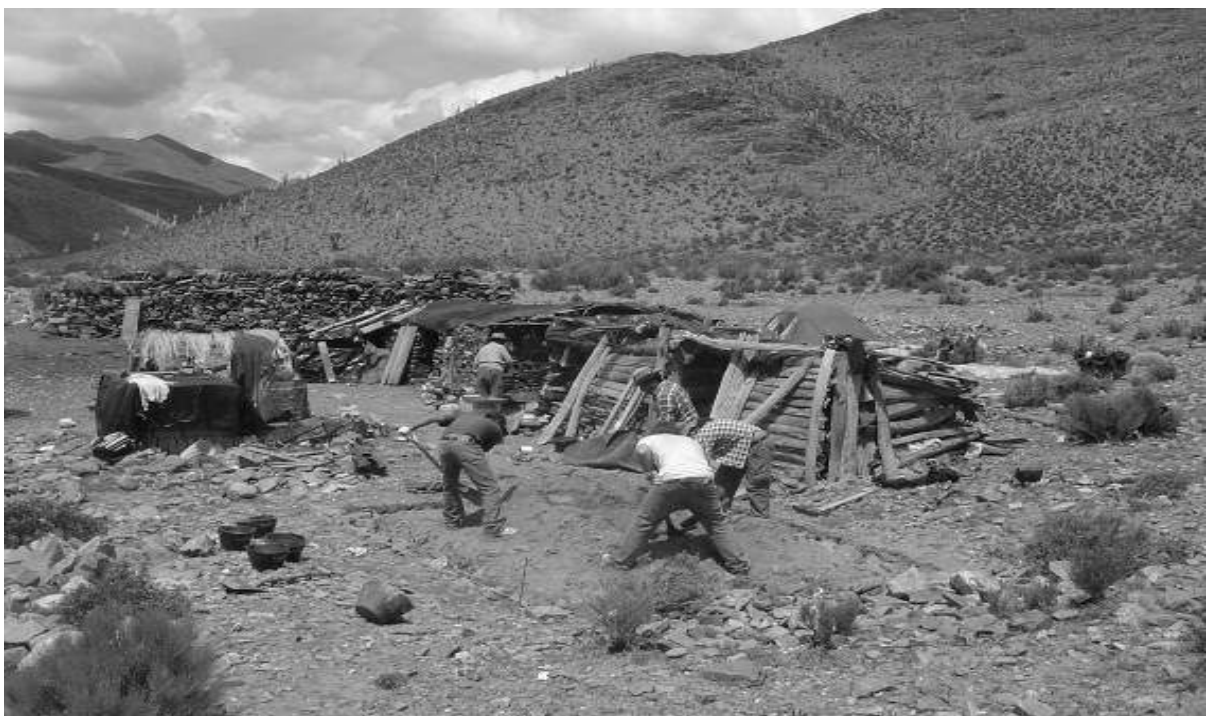
Figura 2. Trabajos en los cimientos en un *puesto* de pastoreo en Susques

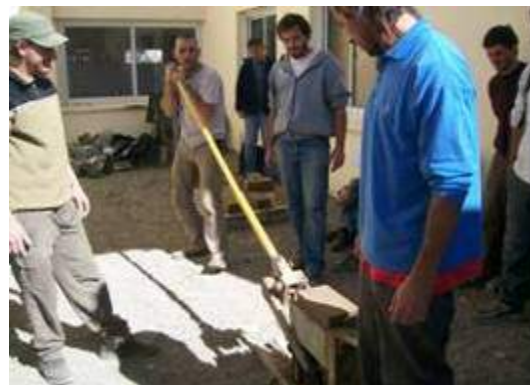
Figura 3 –Cortando adobes

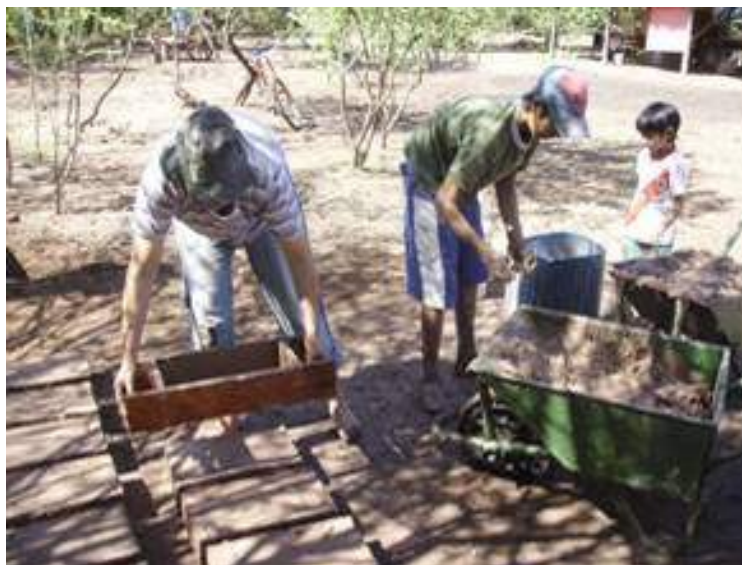
Durante 2008 y 2009 se realizan talleres de capacitación a pobladores rurales campesinos en el paraje San Jorge, Departamento Figueroa, en la provincia de Santiago del Estero. La actividad forma parte del proyecto de la Fundación Pilotos Solidarios titulado “Sistema de captación y almacenaje de agua de lluvia en zonas áridas”, dentro del cual se contemplan tareas de información y capacitación para formar autoconstructores locales y permitir la construcción de un prototipo del sistema en una vivienda existente, con participación de beneficiarios directos. La capacitación se concentró hasta el momento en el estudio de recursos materiales y humanos locales, la identificación de las tierras y mezclas, y la fabricación de adobes tradicionales con tierras arcillosas y fibras (“pasto” y estiércol de caballo) (Figura 4).

Figura 4 – Producción de adobes

En las capacitaciones participan dos familias, una de ellas beneficiaria directa, integradas por niños de 8 a 13 años, mujeres y varones jóvenes y adultos, y una organización social de tejedoras de la zona, las Warmis Yamcadoras (Asociación Civil). Las prácticas incluyen la formación necesaria para que la gente pueda reconocer las diferencias de las distintas tierras locales, mezclas de tierras y tierras con fibras en distintos porcentajes en volumen, y la fabricación de adobes tradicionales con pisadero dejando reposar el barro dos días y empleo de moldes manuales simples de madera dura.

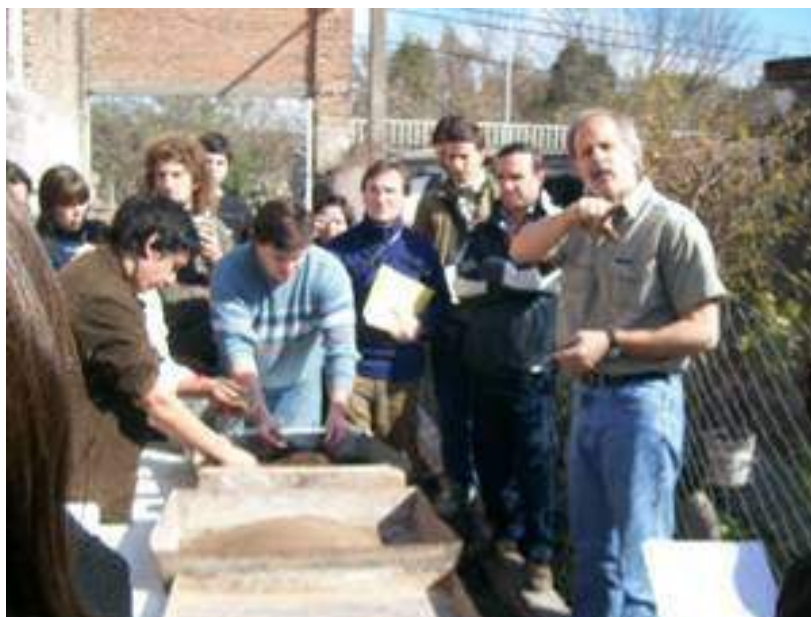
Figura 6 – Reconocimiento de suelos – Celebratierra
