13° SIACOT Valparaíso-Chile

13° Seminario Iberoamericano de Arquitectura y Construcción en Tierra (SIACOT)

Memorias

Material universal, realidades locales

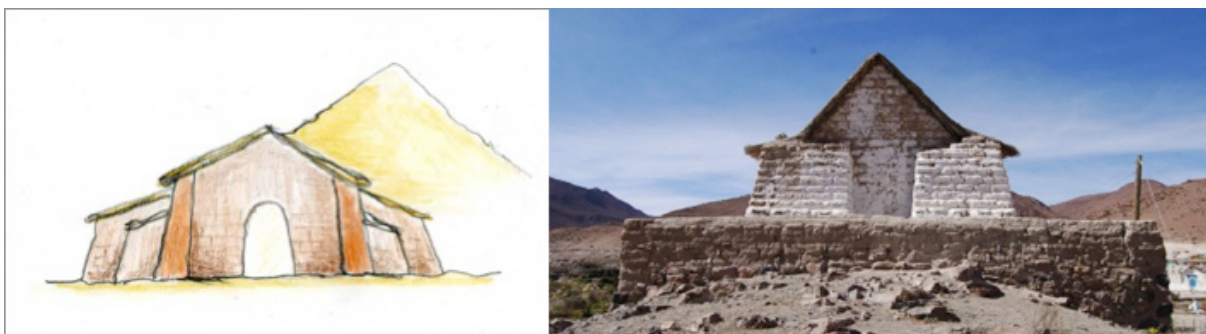
Figura 2. Modelo “estático gravitacional” que asemeja la forma del cerro. En la imagen a la derecha, la capilla de Nama en la región de Tarapacá. (Créditos: Natalia Jorquera)

La arquitectura de la región andina, está construida principalmente en albañilería de adobe y mampostería de piedra asentada en barro; ambas técnicas han sido utilizadas tanto para la arquitectura residencial como para aquella monumental, cuyo máximo ejemplo lo constituyen las iglesias del altiplano andino. Dada la ausencia de madera en dichas regiones, el secreto de la preservación del patrimonio andino hasta el día de hoy, está en la adopción de una volumetría general de forma ligeramente piramidal –asemejando la venerada *Pachamama* (7) representada por el cerro- (Figura 2), la preferencia de una geometría simétrica y de pequeñas dimensiones, y una alta densidad de muros repartidos uniformemente (Fercovic, 2011) de grandes espesores y muy baja esbeltez (relación

espesor-altura), los cuales muchas veces tienen también secciones piramidales que hacen que cada paramento sea auto-soportante. Mientras las dimensiones de la arquitectura sean pequeñas, bastan estas estrategias para hacerlas sismorresistentes, a medida que crecen en cambio, como en el caso de algunas iglesias, se hace necesario incorporar elementos adosados a los volúmenes principales (contrafuertes, capillas laterales), o bien, el “aterrazar” el conjunto, además de engrosar los muros principales, los cuales en algunos casos llegan hasta 1,5 m de espesor: se trata de un principio más bien estático gravitacional que dinámico (Jorquera, 2010). El comportamiento frente al sismo va a depender de qué tanto se respeten estas reglas, a lo que se suma como factor determinante, la calidad de los materiales empleados y el cómo han sido ejecutadas las técnicas: las albañilerías de adobe suelen comportarse mejor que las mamposterías de piedra irregulares asentadas en barro, ya que en las primeras la regularidad del aparejo, así como la utilización de la misma tierra tanto para los bloques de adobe como para el mortero, confieren un comportamiento unitario al muro; en cambio en las segundas, dada la irregularidad de las piedras ejecutadas sin trabazón, la responsabilidad de que los elementos del muro se mantengan unidos frente a los esfuerzos dinámicos recae exclusivamente en el mortero de tierra, el cual en la mayoría de los casos por poseer muy poca arcilla tiene poca capacidad conglomerante y por tanto, frente a los esfuerzos sísmicos los muros responden desmoronándose.

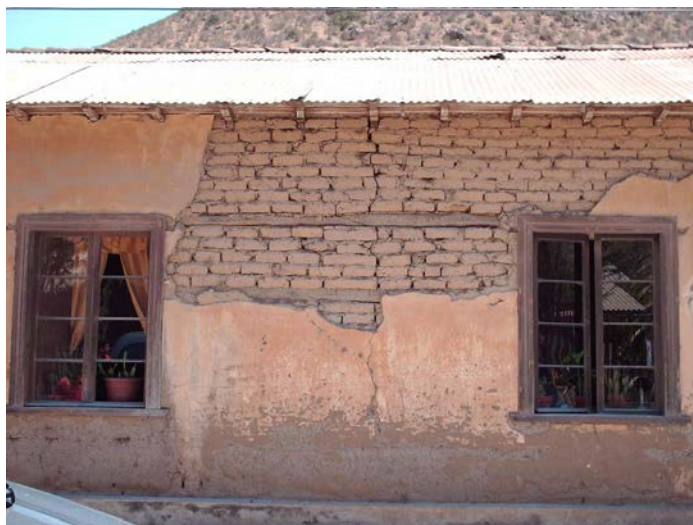
Figura 3. Presencia de las llaves de madera evidenciadas cuando caen los estucos.
(Créditos: Natalia Jorquera)

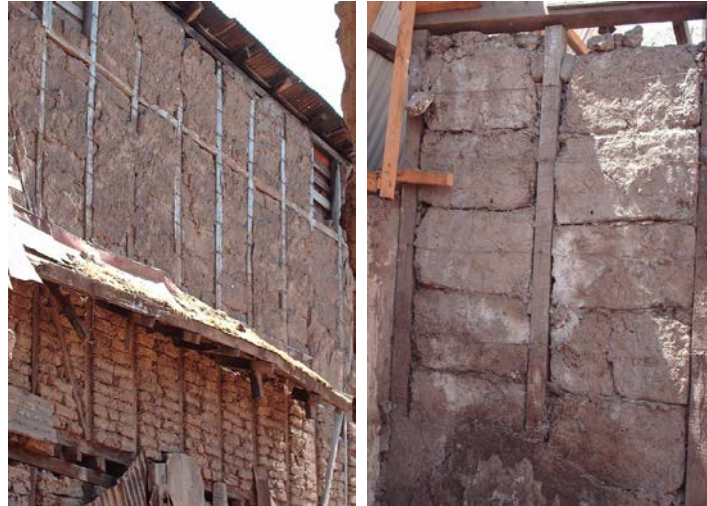
Figura 4. Detalle del sistema mixto madera-tierra cuya debilidad son las conexiones. (Créditos: Natalia Jorquera)

En el caso de Santiago Poniente, muchas veces el muro perimetral del primer piso es construido en adobe, en cambio los muros divisorios interiores y los del segundo y tercer piso son construidos en tabiquería de madera, rellena con adobe puesto en pandereta y conectado a los pies derechos por medio de alambres (Figura 4). La estrategia de respuesta al sismo se basó por un lado en la utilización de las técnicas mixtas, donde la madera confiere mayor elasticidad a la obra, y por otro, en la concepción de cada palacio como parte de un conjunto estructural conformado por la totalidad de la manzana, haciendo coincidir la altura y dimensión de los diafragmas de entrepiso y las alturas totales, por ello, cuando se demuele un edificio al interior de la manzana, se debilita el comportamiento estructural de todo el conjunto. Un aspecto débil de esta cultura constructiva son las conexiones entre

ambos sistemas constructivos, y entre los componentes de la tabiquería: muchas veces los alambres se oxidan y los adobes se desprenden de la estructura de madera. Se trata entonces de una cultura constructiva que ha desarrollado algunas estrategias de respuesta al sismo, pero que no llegan a formar parte de una cultura sísmica local, pues no poseen una “integridad global” al ser “nula o débil la unión entre los elementos que forman el sistema estructural, es decir la unión entre los muros, entre los muros y los tabiques divisorios y entre la techumbre y los muros” (Astroza, 2010).

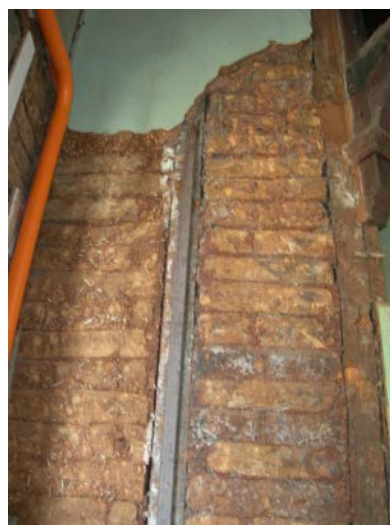
Figura 5. Detalle del sistema conocido como “adobillo”, cuya elasticidad y uniones eficaces han permitido un buen desempeño frente a los sismos. (Créditos: Natalia Jorquera)

En Valparaíso en cambio, existe una concepción unitaria de toda la estructura y mejores conexiones entre sus elementos: todos los pisos se encuentran construidos en tabiques de madera, con pies derechos cada 60cm, tanto en muros perimetrales como interiores, y el relleno de tierra ha sido pensado para estar completamente afianzado a la estructura, mediante la creación de un bloque de tierra y paja de dimensiones especiales con dos muescas en ambos extremos, de manera de quedar perfectamente ensamblado a los pies derechos: es el llamado “adobillo” (Figura 5). Este sistema mixto madera-tierra desarrollado con posterioridad al terremoto de 1906 que destruyó completamente Valparaíso, ha permitido responder de manera eficiente a los numerosos terremotos que han afectado la ciudad, no registrándose grandes daños con el último terremoto del 2010. En este caso se está claramente en presencia de una cultura sísmica local.

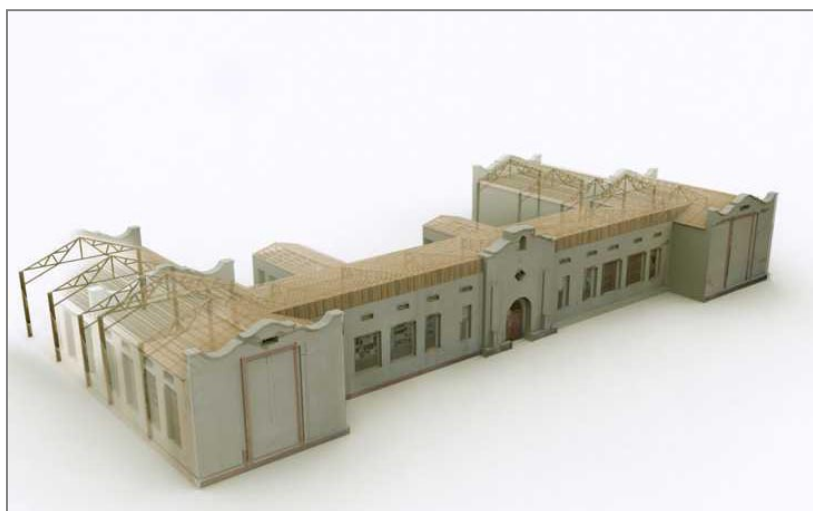
Figura 6. Modelo que ilustra la inserción de la estructura metálica dentro la albañilería de adobe en la Escuela Consolidada de María Elena. (Créditos: Oficina Surtierra Arquitectura)

Las salitreras de María Elena, corresponden al único caso habitado de los más de cien poblados mineros que existieron entre fines del S.XIX y principios del XX. De todas las culturas constructivas, ésta constituye un caso aparte, pues sus edificios fueron concebidos en el extranjero (USA) e importados al territorio chileno, se trata entonces de un ejemplo de arquitectura industrial que no responde a las necesidades locales. Se trata de grandes galpones, con alturas y esbelteces considerables y muchos vanos, concebidos en adobe y con la particularidad de poseer una segunda estructura conformada por perfiles de fierro, embebida al interior de los muros; cada seis hiladas, aparece sistemáticamente una escalerilla horizontal de metal desplegado (Figura 6) que podrían haber sido utilizadas como amarre entre la estructura de albañilería y la de fierro, sin embargo no es así. Este es un interesante caso donde se puede hipotizar que se intentó realizar una albañilería armada, pero debido al abandono de los principios de morfología y a la desconexión entre ambos sistemas, el resultado no fue óptimo y por ende no podemos hablar de una cultura sísmica.

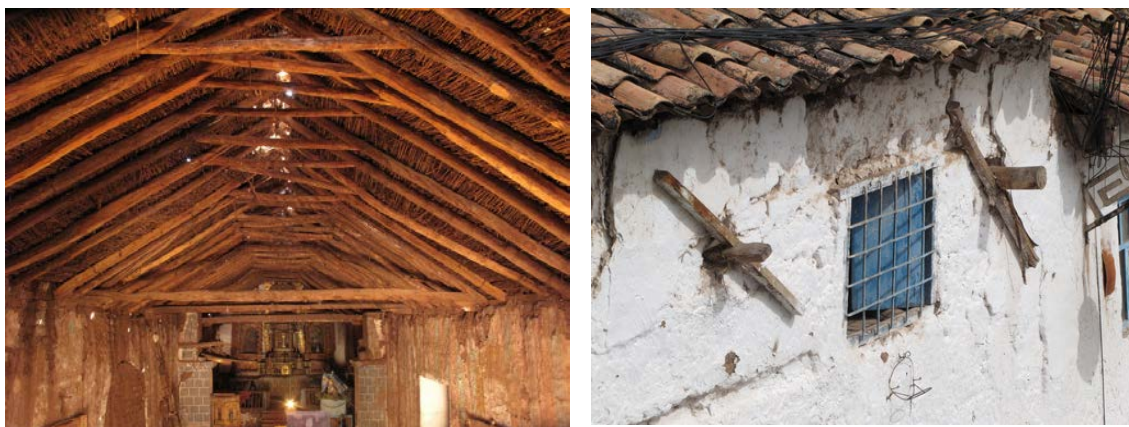
Las técnicas para estabilizar conexiones muro-muro son las más comunes dentro de esta categoría las cuales se puede clasificar en dos tipos. El primer tipo contiene **elementos horizontales que conectan muros paralelos** para mejorar el apoyo lateral y evitar el volteo. Estos elementos son normalmente aplicados en espacios más largos que anchos con pocas paredes transversales dentro de los mismos. Ejemplos típicos son iglesias y graneros (figura 4). Comúnmente tirantes de madera o varillas de acero han sido instalados en edificios históricos de adobe, ya sea antes o después de terremotos. Tolles et al (2002) enfatizan que un elemento fundamental en la instalación de estos tirantes o varillas de acero es el anclaje de los mismos a los muros. Este es el punto más delicado ya que el anclaje puede concentrar tensiones alrededor del mismo causando grietas. Se pueden utilizar tuercas y placas al exterior de y adosadas a los muros para asegurar los anclajes y distribuir tensiones. La instalación de tirantes puede servir de soporte adicional y algunas veces necesario, pero también pueden crear daño no previsto debido a las tensiones concentradas en los anclajes o a secciones de muros adyacentes. Se han aplicado tirantes de madera en varias edificaciones históricas en el Perú. El hecho de que la técnica se haya utilizado tradicionalmente, que se pueda implementar con material compatible y sin afectar el techo, son condiciones que hacen que esta técnica cumpla con los principios de la conservación. Actualmente los socios del SRP estudian esta técnica para mejorar la comprensión de la misma.

Figura 4 - Izquierda: tirantes en la iglesia de Kuño Tambo, uno de los edificios prototipo del proyecto SRP (Foto Claudia Cancino, 2010) Derecha: Vista exterior de conexiones de tirantes en Cuzco (Foto Sara Lardinois, 2012 © J . Paul Getty Trust).

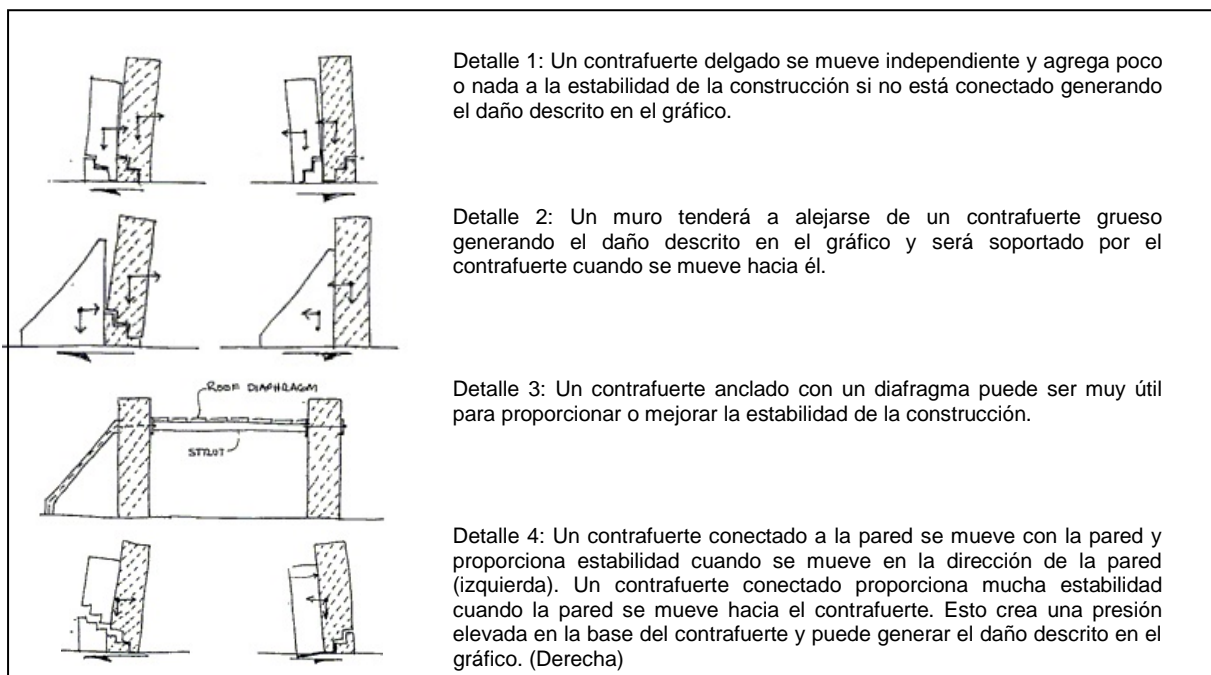
plano y reducir el impacto de los mismos contra dichos contrafuertes. Otra opción es unir el contrafuerte a una viga tirante o diafragma para estabilizar el edificio (Figura 6). La conexión también puede ser ejecutada con llaves de esquina. En la práctica, no siempre está claro si un contrafuerte está conectado o no a la mampostería. En la región andina el uso de contrafuertes se hizo común después del terremoto de 1746, cuando un decreto del virreinato español los hizo obligatorios (Walker, 2008). El hecho de que los contrafuertes suelen ser adiciones posteriores a las iglesias, indica que estos no siempre están conectados a los muros que están destinados a soportar.

Figura 6 – Representaciones esquemáticas de contrafuertes y su comportamiento dependiendo de sus conexiones. Basado en Roselund (1995).

La ventaja en el uso de contrafuertes es que se pueden hacer del mismo material que los muros y se pueden remover fácilmente puesto que no interfieren con la estructura original. Eso los convierte en una técnica compatible, de bajo costo y fácil aplicación que no requiere de amplios conocimientos técnicos para su implementación. Sin embargo, el inapropiado desmontaje de los mismos puede generar daños a la estructura original. Por otro lado, la conexión a la estructura original es difícil de inspeccionar o mantener y podría haber sido pasado por alto en los edificios antes estabilizados. Otro punto importante señalado por Roselund (1995) es que la ejecución de contrafuertes, generalmente sobre niveles de suelo diferentes, podría dar lugar a asentamientos diferenciales.

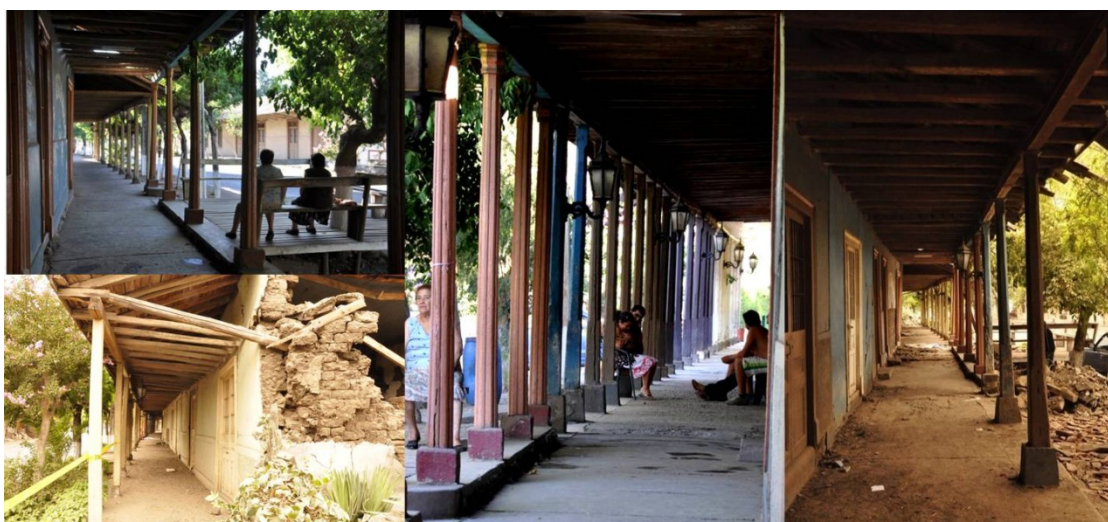
Figura1 – Imágenes pueblo de Guacarhue pre y post terremoto. (Créditos: Lía Karmelic, 2009-2010)

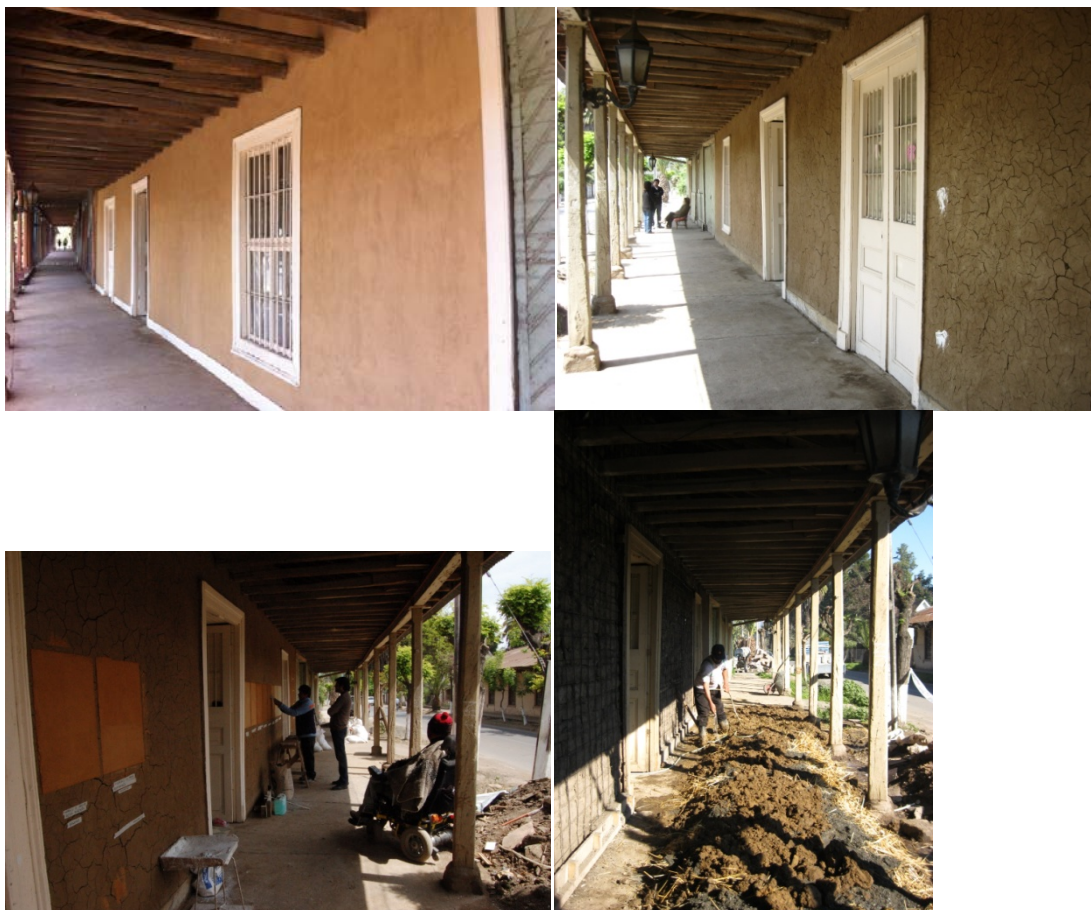
Figura 5. Imágenes del proceso de restauración de la vivienda piloto en Guacarhue

La solución técnica con que enfrentamos el encargo es la misma que utilizamos para la restauración de la Iglesia, consolidando estructuralmente los muros con mallas de acero electro soldadas, cubriéndolos por ambas caras en forma de piel continua. Los dos lados van amarrados con pasadores de fierro a distancia igual que el ancho del muro. Estas van cazadas en la parte superior del muro con ángulos de fierro coronando la estructura superior a modo de viga collar. En la parte inferior se amarran a las fundaciones con una pequeña viga de hormigón. Paralelamente se cambian las piezas de madera del techo que se encuentren dañadas.

Con esta propuesta ya hemos terminado los proyectos de 10 de las 15 casas que conforman el polígono de interés patrimonial. Una de ellas se comenzó a construir el día lunes 8 de agosto de 2011 (figuras 5 y figuras 7), proyecto que se constituye en el piloto modelo a seguir con las otras viviendas. Paralelamente ese desarrolló un modelo de vivienda nueva que se inserte en los espacios que dejaron las casas que se cayeron. Este modelo de reconstrucción será una amalgama que unificará el sistema. Estas serán de tierra aligerada con estructura de malla de acero electro soldada plegada, apoyando estructuralmente a las edificaciones que quedaron en pie. Este sistema se basa en el que utilizamos en las obras contemporáneas que desarrollamos como oficina de arquitectura y construcción con tierra, pero ha sido mejorado aligerando los paneles de tierra y la estructura, el sistema está siendo patentado como Terra-Panel. El piloto de la unidad de Restitución Patrimonial, se comenzó a construir en marzo de 2013, encontrándose en ejecución a la fecha del desarrollo de este artículo.

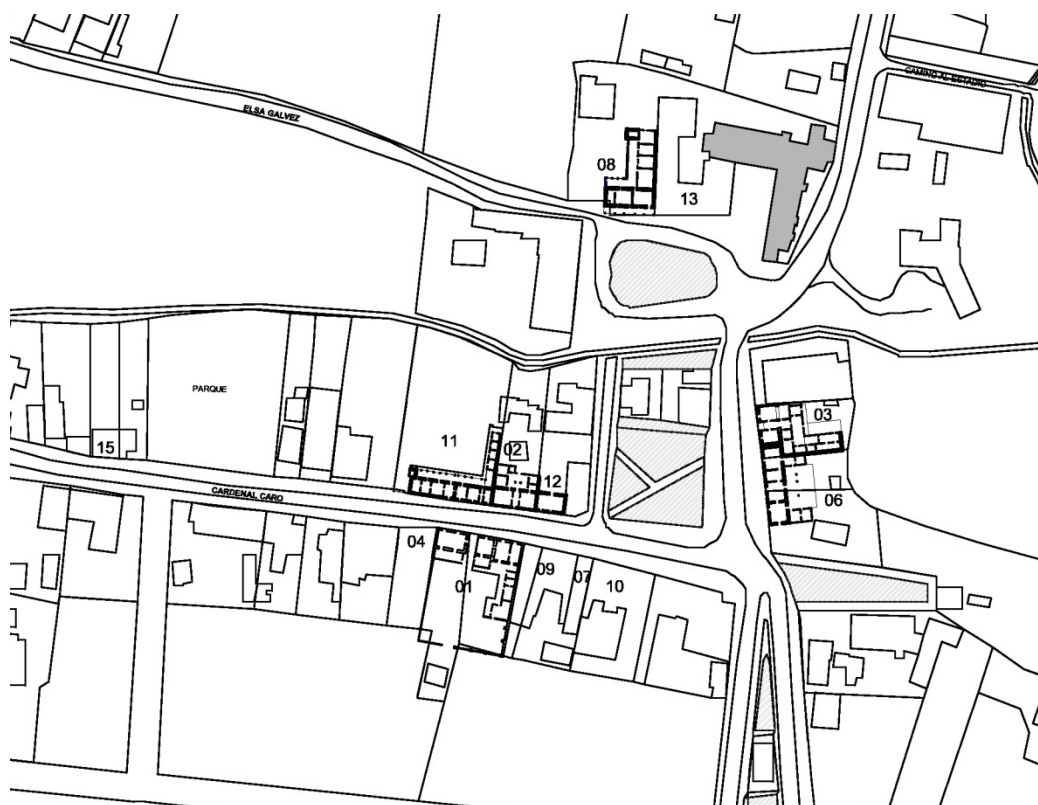
Fig.6 – Planta general de levantamiento, se observa la continuidad de los volúmenes que dan hacia la calle conformando el corredor. Las plantas de las casas en su mayoría tienen forma de L. (Créditos: equipo Arias Arquitectos)

Para integrar la idea de que el contexto general se vea beneficiado con esta bonificación económica que se entrega a cada propietario en forma individual, se ha intentado trabajar en el volumen de las viviendas que da hacia la calle conformando en este caso, la vereda cubierta por corredores característicos del pueblo (Figuras 1, 5 y 6).

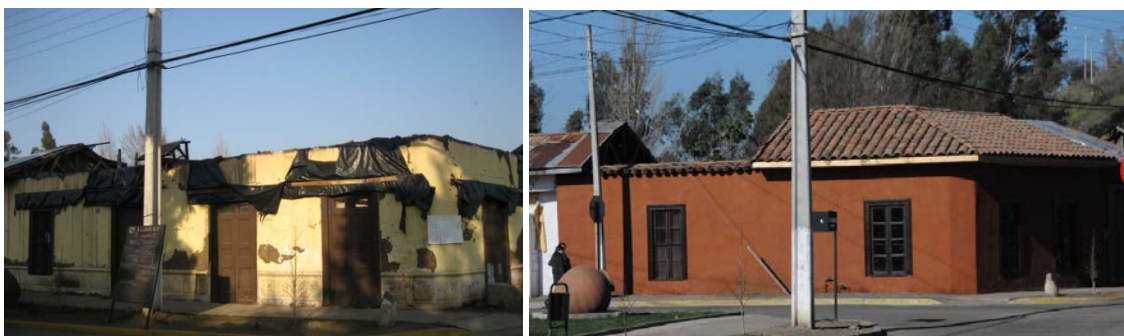
Figura 7. Imágenes antes y después de restauración una vivienda en Malloa (Créditos: equipo Arias Arquitectos)

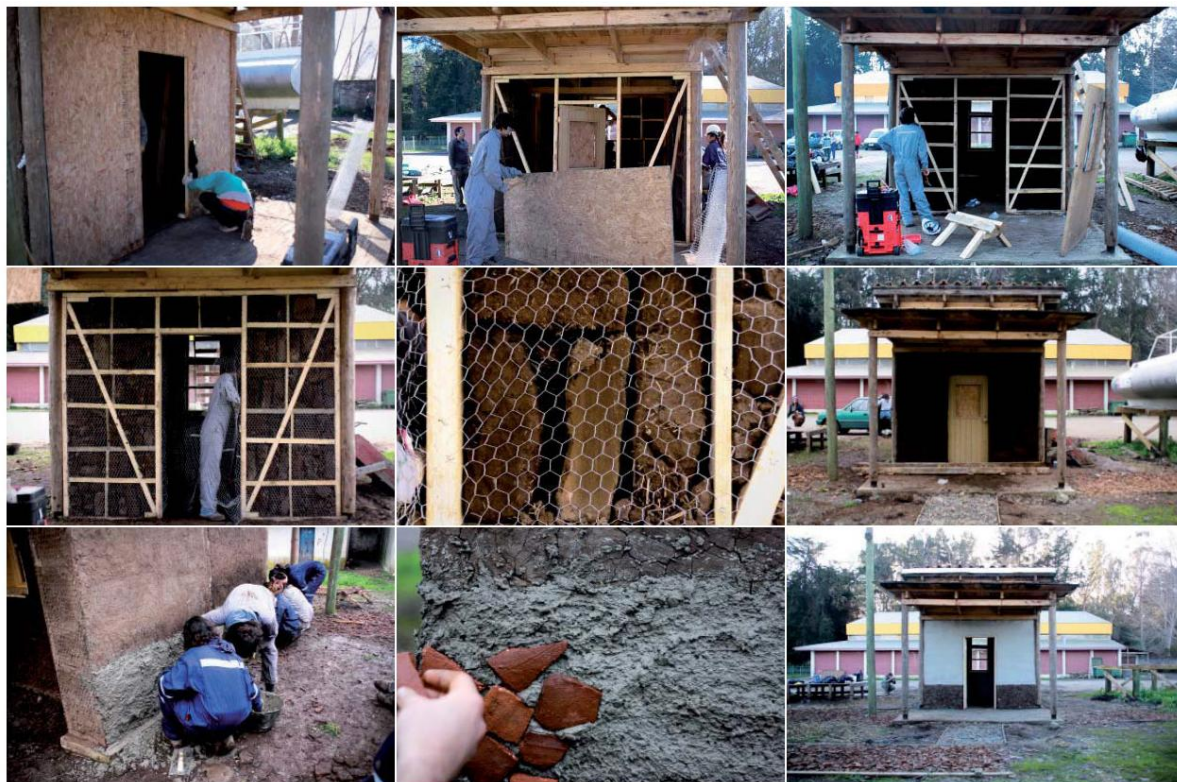
Figura 5. Construcción fotográfica. Proceso de armado de un muro de adobe. Fotos del equipo Reclaiming Heritage. Chanco, Chile. Julio 2012

Fue necesario desarrollar una técnica para emplear el adobe para su reutilización. Al momento de recogerlo de las casas afectadas se presentaba en 2 condiciones: el ladrillo como tal, rescatado del muro sin haberse quebrado y el terrón o pedazo de ladrillo quebrado. Estos elementos son llevados al área de trabajo y luego separados y seleccionados de acuerdo a su tamaño para poder aplicarlos como relleno de muro a los esqueletos de madera con malla metálica para componer un muro. Luego de esto, los pedazos de adobe fueron colocados en los muros utilizando tanto los ladrillos como los trozos (Figura 5).

El movimiento del material generó restos pulverizados de adobe que fueron mezclados con agua y aplicados a modo de mortero de pega entre los adobes. Al terminar este proceso se cubre el muro con malla metálica para luego agregarle una capa de barro y finalmente mortero de cal para las terminaciones.

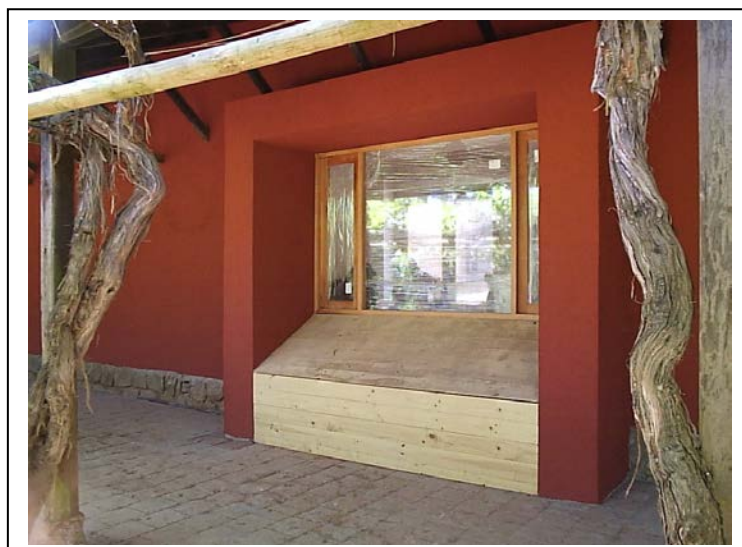
Figura 4. Ventana abierta a corredor y jardín poniente conectando sala de catas

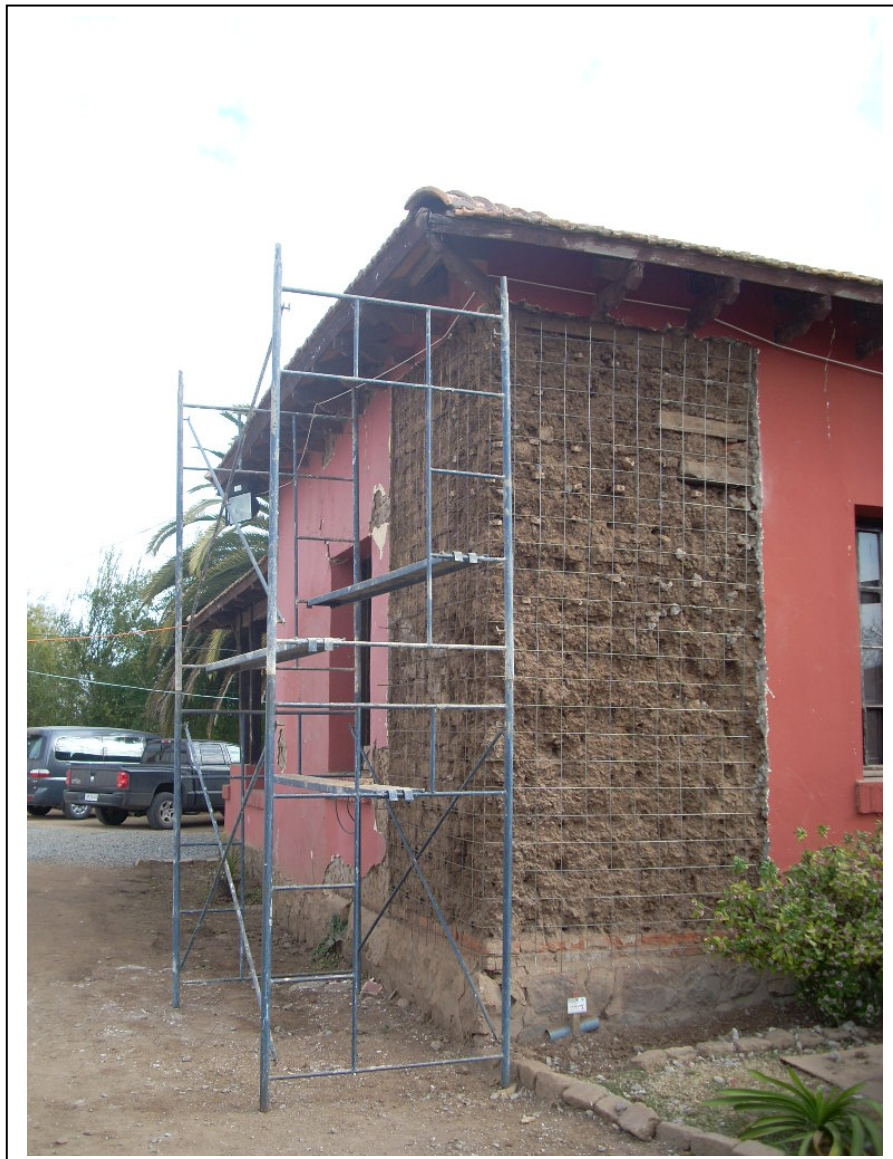
Se adaptó la solución de mallas con “vena” del manual colombiano señalado en el punto 3, a las condiciones sísmicas nacionales. Luego de consultar la opinión de varios Ingenieros calculistas chilenos, se escogió sustituir las mallas “con vena “ por malla metálica electrosoldada tipo ACMA C 92- (2,6 m X 5 m) de abertura de 150 mm x 150 mm. Este reemplazo se estimó necesario dada la mayor energía liberada en los sismos nacionales en comparación a los colombianos. Esta debe retornar 50 cm en las esquinas del muro, tanto interior como exteriormente. Estas se deben amarrar con alambrión N° 8 tipo INCHALAM de 4,17 mm de espesor en una disposición variable. Se inyectó en perforación mezcla en estado plástico de cal-tierra en proporción 1:2 de forma de asegurar inmovilidad de alambrión. Una vez limpia y libre de revoque suelto de las superficies de los muros, se procedió a revocar estos en capas sucesivas de mortero de cemento – arena en dosificación 1:3. El área reforzada se trató por ambas caras con revoque de cemento-arena en proporción 1:3 a grano perdido. Por el exterior de los muros se realizó con un revoque de suelo estabilizado preparado con una agua de amasado compuesta por: cola de carpintero, cal, leche entera y agua, en proporción 1:2:3:4 con el propósito de estabilizar el muro en relación al efecto negativo del agua de lluvias y humedad exterior (Figura 5).

Figura 5. Vista de reforzamiento esquina sur-oriente mediante malla metálica electro-soldada

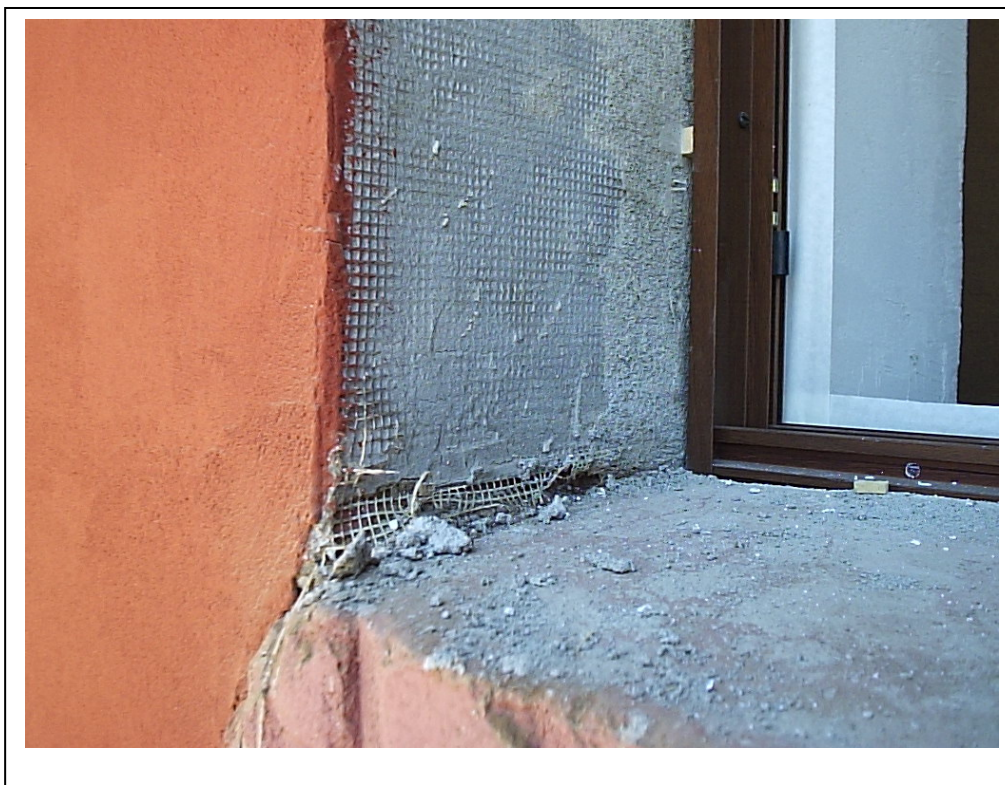
Una vez seco este estuco, se colocó una malla de fibra de vidrio embebida en Propasta E en espesor de 3 mm. La Propasta E es un mortero adhesivo, elastomérico e impermeabilizante cuya mezcla está basada en copolímeros acrílicos altamente elásticos y resistentes a la alcalinidad. La granulometría es una cuidadosa mezcla de arenas puras totalmente lavadas de sales. Esta solución permite evitar posibles fisuraciones del muro y su consecuente degradación por efectos de las aguas lluvias. A su vez, se aplicó una mano de Propasta E en toda la superficie del muro exterior. Luego la superficie se pintó con pintura Full print de color similar a muro existente (Figura 6).

Figura 6. Malla de fibra de vidrio con propasta E

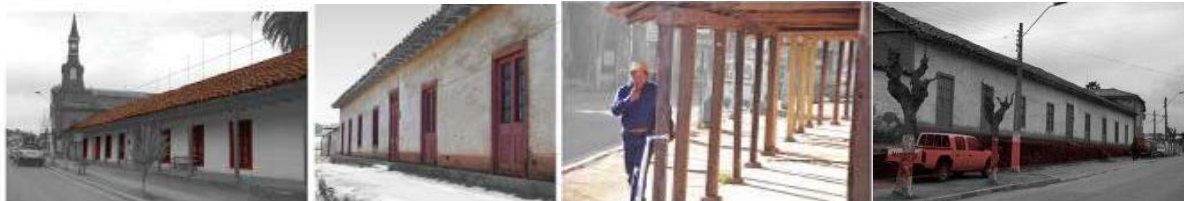
Techumbres continuas y paralelas a la calle

Fachada continua

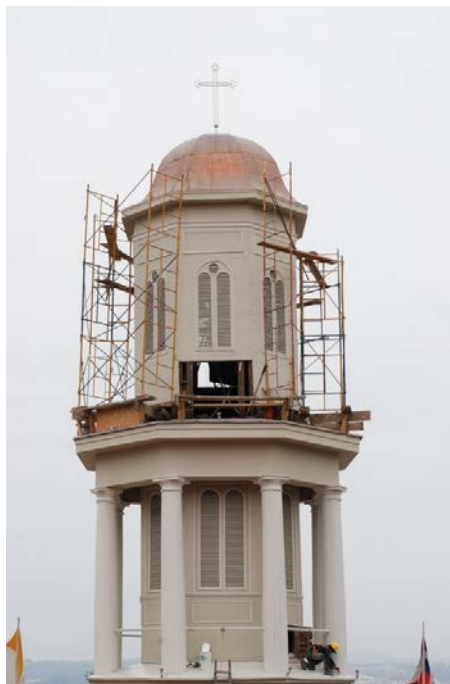
- d. Reparación localizada de la torre campanario: Aparentemente, en la Torre Campanario se reconoce fácilmente su inclinación y torcedura pero el estudio más profundo de este cuerpo, nos muestra que su daño es más bien estético, aunque presentaba filtraciones de agua lluvia y daños en elementos de revestimiento. Presumiblemente post terremoto de 1985, se realizaron tareas de reforzamiento de la Torre, incorporando interiormente una estructura de perfiles metálicos, la que sosteniendo la escalera que recorre su interior, es el esqueleto principal de la torre, dejando la estructura y revestimientos de madera exteriores, como una piel sin mayor compromiso estructural. Por lo anterior se procedió a la reparación de este revestimiento, el remplazo de las piezas dañadas o faltantes, y ha recomponer la estanqueidad de la torre. Cabe señalar en este punto, que en las obras de emergencia de la torre, además de retirar los elementos dañados, proteger la cúpula y preservar la seguridad de los vecinos del sector, permitió hacer un levantamiento y estudio acabado de una de los elementos principales de la Iglesia y constatar la veracidad de lo indicado anteriormente (Tándem, 2012b, p.6). Las obras permitieron instalar un revestimiento de cobre para la cubierta de la cúpula. (figura 3)

Figura 3. Reparación de revestimiento e instalación de cúpula de cobre en la Torre Campanario.

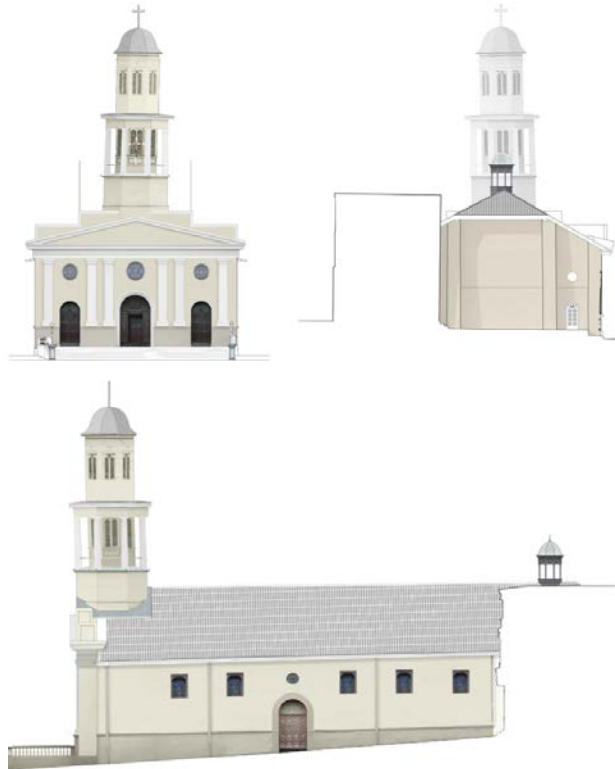
Figura 4. Proyecto de color para fachadas norte, oriente y poniente

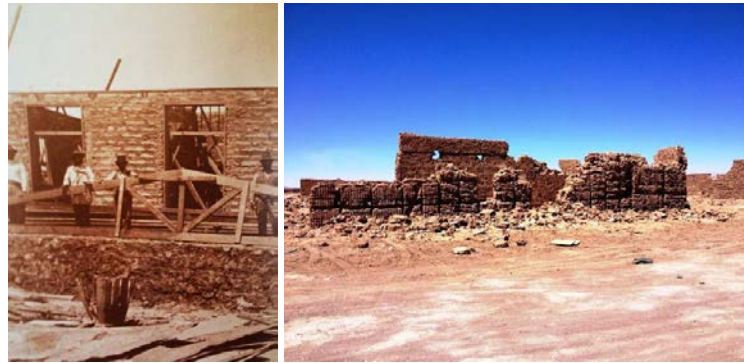
Figura 4: izquierda, fotografía de la época salitrera que muestra las características del proceso constructivo en obra gruesa, el basamento del corredor está construido con bloques de costrón mientras que en las paredes se aprecian aparejos de adobe. Fuente: registro fotográfico ubicado en Teatro Oficina Chacabuco, Antofagasta.

Figura 5: derecha, muestra muro de costrón con vestigios de estructura exterior adosada de balloon framing. Fuente: registro propio, Pampa Unión 2012

- Obra gruesa en Costrón. Este recurso fue utilizado fuertemente en el poblado de Pampa Unión y los modos de utilizarlo han sido como relleno en un sistema perfilado al modo de Ballon Frame, como mampuesto. Los muros pueden alcanzar alturas significativas en tal caso se utilizaron contrafuertes para evitar volcamientos y aumentar su resistencia axial.

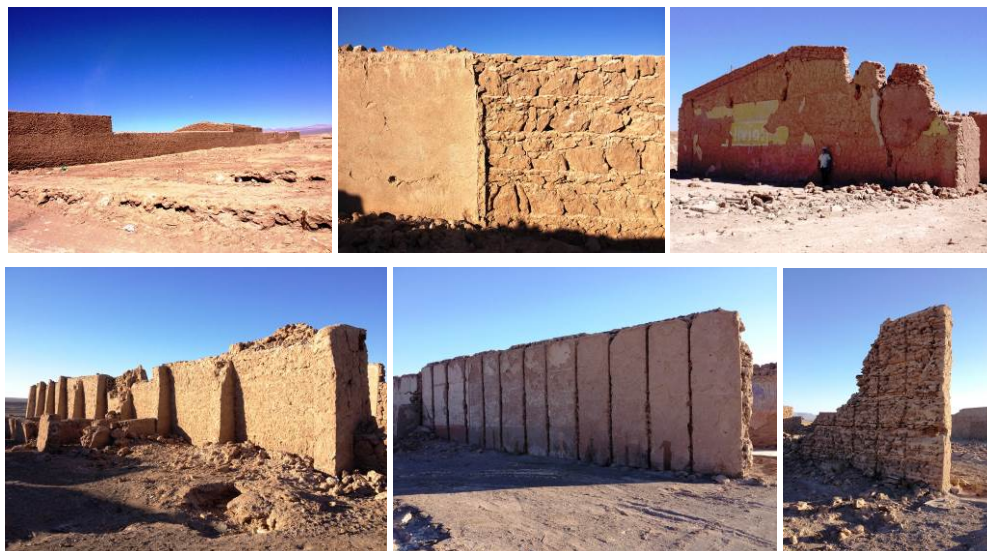
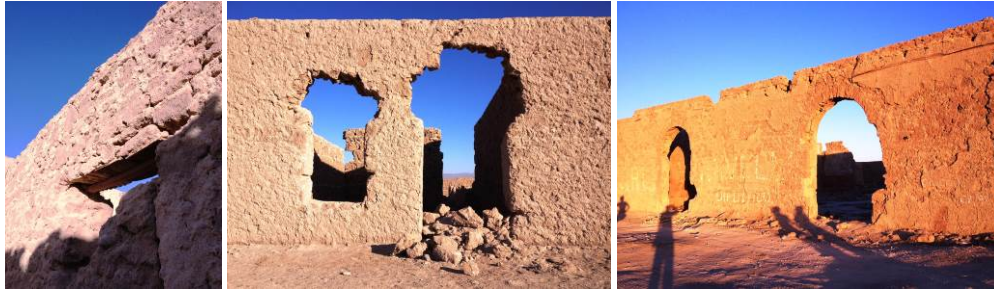
Figura 6. Diversas manifestaciones constructivas a escala de obra gruesa del uso del costrón en Pampa Unión. Fuente: registro propio, Pampa Unión 2013.

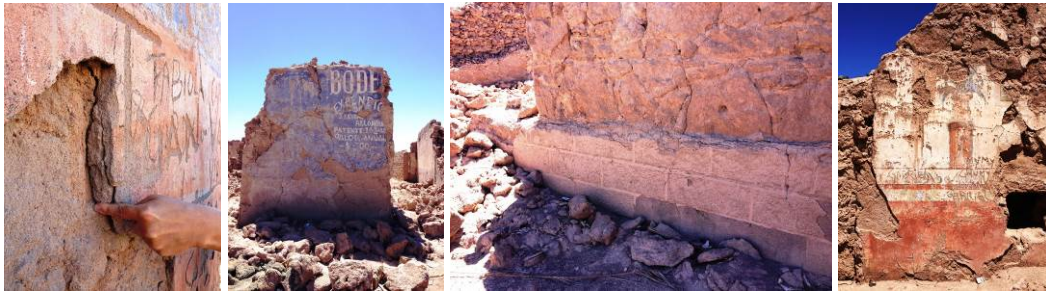
Figura 7. Diversas manifestaciones constructivas a escala de acabados y terminaciones uso del costrón en Pampa Unión. Fuente: registro propio, Pampa Unión 2013.

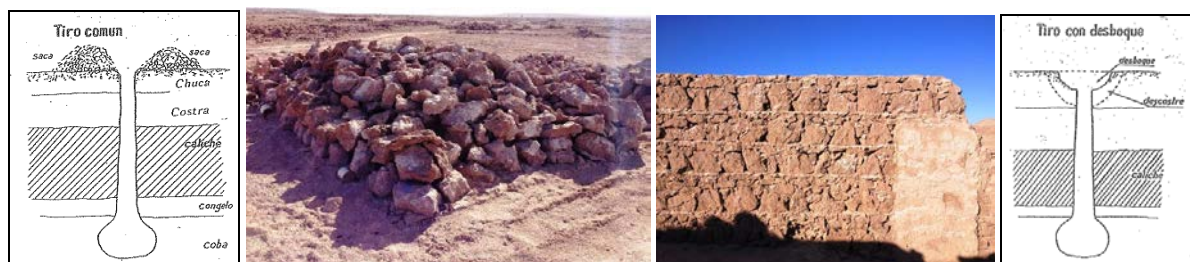
Figura 8. Las ilustraciones indican las calicatas que se realizaban para obtención del caliche, las fotografías muestran un acopio de costrón *in situ* y la foto de la mampostería que se realizaba en los muros de Pampa Unión. Fuente Ilustraciones: Macuer, 1930; fuente fotografías: registro propio, Pampa Unión, 2013.

Los mantos calicheros poseen un espesor de entre 2 y 4 metros y se encuentran a diversa profundidad, bajo una fina capa de polvillo o “chusca”. Resultaba económico dada por la disponibilidad del recurso el confeccionar bloques de caliche o costrón los que eran extraídos desde la superficie de la pampa o de cavidades no muy profundas llamadas “cuevas”. El denominado “costrón”, corresponde a un bloque monolítico, que poseía un alto contenido de nitrato, o carbonatos de calcio endurecidos, arenas, arcillas y limo. Esta materia se obtenía del suelo estratificado de los diversos cantones salitreros ubicados en la depresión intermedia del Desierto de Atacama, se obtenía como un material secundario del proceso de extracción del salitre natural conocido como “caliche”, sus aplicaciones fueron múltiples, desde simples muros mampuestos conglomerados por un mortero de tierra y agua rico en sales que finalmente logra la cohesión del muro como una pieza monolítica a través de la cristalización de sus componentes más finos.

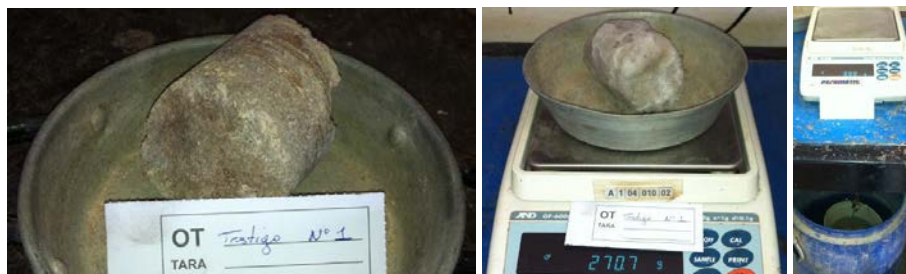
Figuras 9. Izquierda: Testigo para determinación de densidad. Figura 10. Centro: Testigo recubierto con cera de parafina. Figura 11. Derecha: Derecha, Obtención del peso sumergido

Dado que las muestras presentan un alto contenido de sales, se obtuvo la densidad sumergiendo la probeta en agua, previo recubrimiento con cera de parafina, para evitar la disolución de las sales: Las figuras 9 y 10 muestra uno de los testigos obtenidos con y sin recubrimiento con cera de parafina, respectivamente.

La determinación de la densidad se realiza pesando la probeta sin parafina de donde se obtiene la masa seca de la probeta (A), luego pesando la probeta recubierta con cera de parafina obteniendo la masa de la probeta recubierta (D). Finalmente se pesa la probeta recubierta en agua, de donde se obtiene la masa sumergida (E) (figura 11).

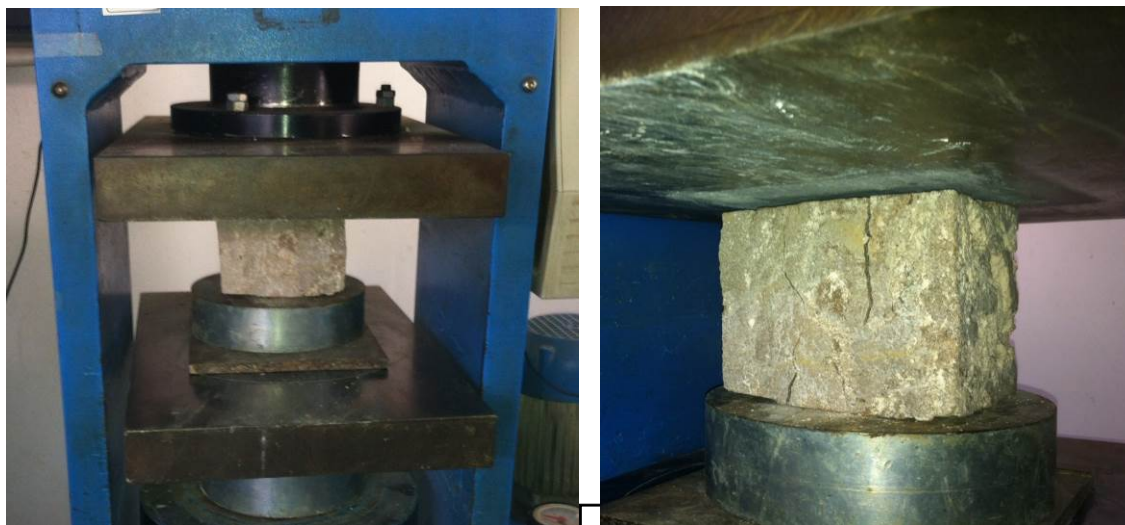
Se determinó la resistencia a la compresión en probetas cúbicas, de 15 cm de arista aproximadamente. Las que fueron comprimidas tal como se muestra en la figura 12. Se produjeron fallas típicas en este tipo de probetas, las que se muestran en la figura 13

Figura 11. Izquierda: ensayo de compresión. Figura 12. Derecha: ensayo de compresión. Probeta después del ensayo.

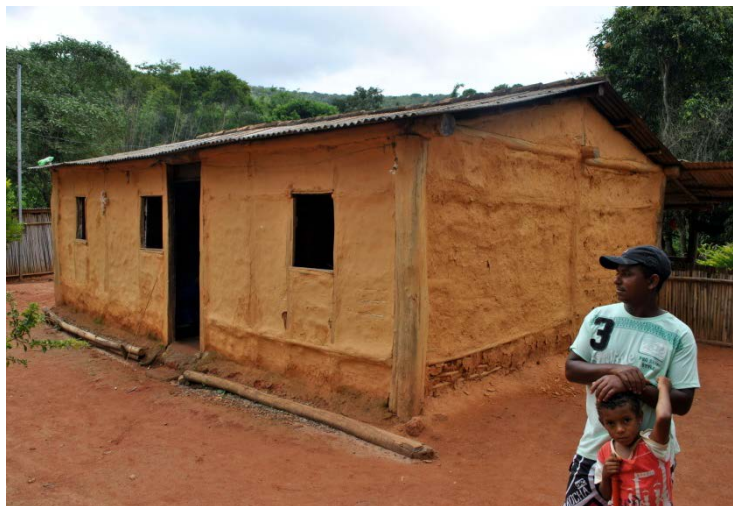
Figura 1. Casa barreada. Comunidade de Pau-de-Cedro, Viçosa – MG

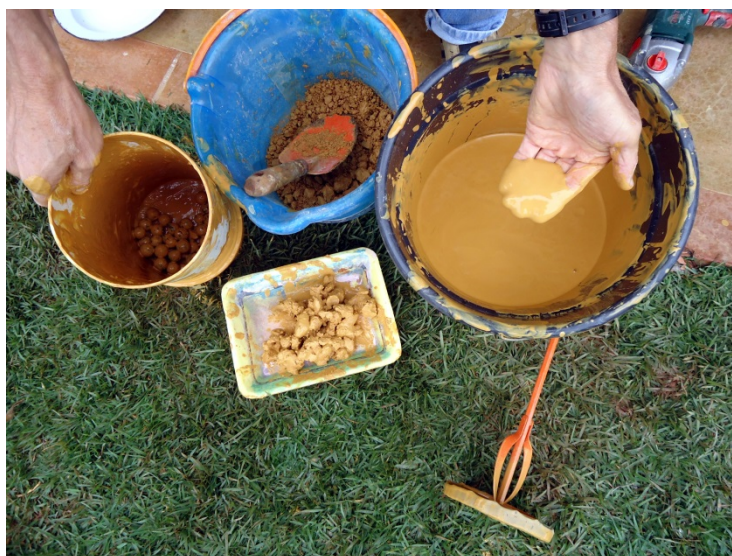
Figura 2. Detalhes da desagregação mecânica de solos; (esq. para dir.) Tubo de PVC de 150 mm de diâmetro com tela de malha 0,5 mm e bolas de vidro; recipiente com solo; solo desagregado e batedor adaptado com tela de malha de 0,5 mm

A desagregação mecânica foi realizada da seguinte forma: foram separados 1,5 kg de cada amostra de solo e 1,5 L de água, em balde com capacidade de 8 L. Em seguida, foi introduzido no balde com água o desagregador mecânico (figura 2), que consiste numa furadeira com motor de 700 W na qual é adaptado um batedor com tela de aço com malha de 5 mm; um tubo de PVC de 150 mm de diâmetro, com tela de aço de malha de 0,5 mm presa internamente, reproduzindo o efeito de uma peneira e também servindo como agente abrasivo; e 20 bolas de vidro com diâmetro de 15 mm, intercaladas entre o batedor e a tela de aço, reproduzindo o efeito de um moinho de bolas. Com o desagregador submerso, a furadeira é ligada e adiciona-se o solo gradualmente. A desagregação somente foi dada por concluída quando a peneira interna do desagregador continha apenas areia grossa.

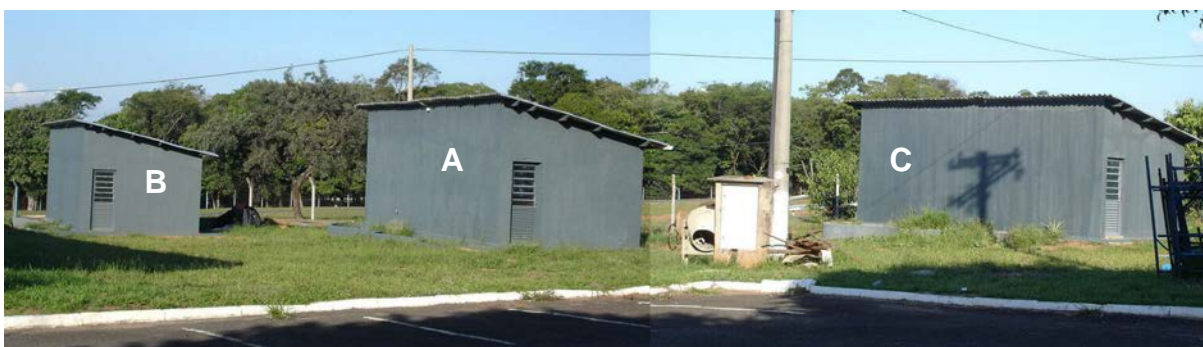
Figura 3. Vista geral da face norte dos três protótipos: adobes (A), blocos de concreto (C) e blocos cerâmicos (B). (adaptado de Faria, 2007).

Na figura 3 é apresentada uma vista panorâmica da face norte dos protótipos, na qual estavam posicionadas as paredes cegas, para aumentar a superfície de incidência do sol e destacar as diferenças de comportamento dos materiais de vedação. Pelo mesmo motivo, as paredes foram pintadas na cor grafite. As janelas estavam voltadas para a face sul.

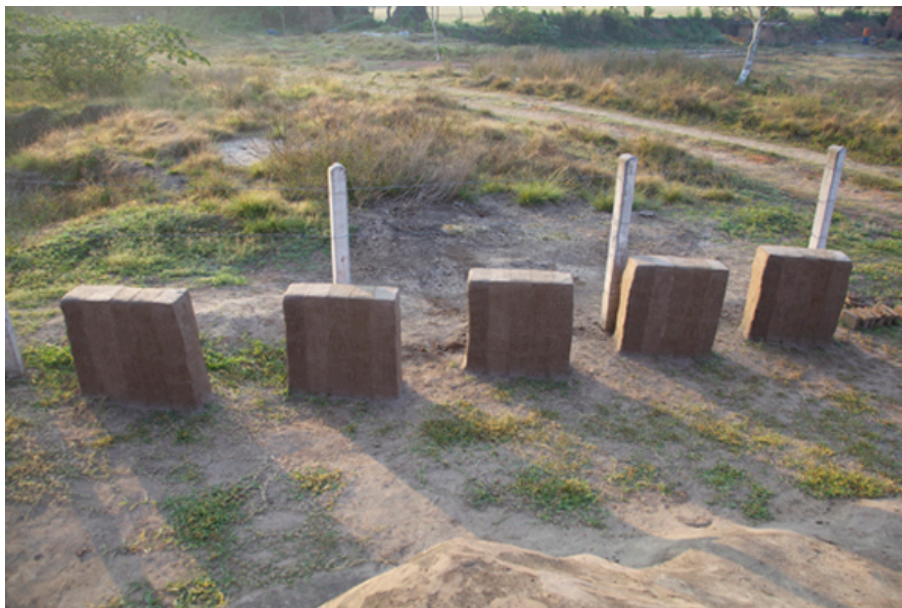
Además de los estudios en laboratorio, en el sitio de La Joya al lado este de la Pirámide, se fabricaron 5 muros de prueba para verificar la efectividad y función de aglutinantes probablemente originales *in situ*. Cada muro mide 80 cm (largo) x 28 cm (ancho) x 80 cm (alto desde el suelo), y consiste en mampostería de adobes y mortero de tierra, que contienen 1) agua (control), 2) extracto acuoso de malva (*Sida rhombifolia*), 3) extracto acuoso de guácima (*Guazuma ulmifolia*), 4) extracto acuoso de bitumen sólido (chapopote), y 5) emulsión asfáltica base agua, producto impermeabilizante Imper Top "A" de la marca comercial Comex. Encima de los muros de adobe, se aplicaron 5 aplanados de dichos aglutinantes⁵ a cada muro dividiéndolo en 5 sectores a lo largo⁶. Los aplanados se aplicaron en 4 capas superpuestas que consisten en 1) grueso, para cubrir los desniveles de la mampostería de adobes, 2) medio, para nivelar la superficie, 3) fino, para ir sellando las grietas, y 4) bruñido, para pulir y sellar el superficie. Se monitorean los comportamientos y resistencia a la intemperie de cada material. (Figura 6)

Figura 6. Los 5 muros de pruebas, del lado izquierdo: control, malva, guácima, chapopote, y emulsión asfáltica. Cada muro tiene 5 franjas de aplanados de distinta composición: empezando del lado derecho, control, malva, guácima, chapopote, y emulsión asfáltica. En los 2 lados angostos de cada muro se aplicó el aplanado de control.

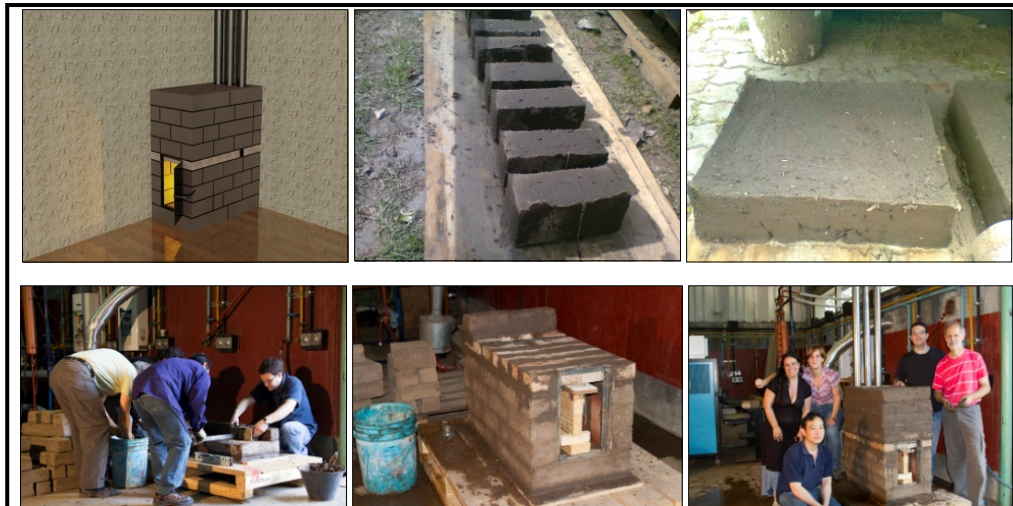
Figura 1: Proyecto de la estufa y fases de construcción. Fabricación de adobes, primera hilada, ladrillos refractarios y estufa finalizada. Laboratorio en INTI Energía (noviembre/diciembre 2012).
Imágenes: elaboración propia.

El prototipo (Figura 1) se construyó en el laboratorio del área Energía de la sede central del INTI en la localidad de San Martín, provincia de Buenos Aires, donde se realiza su evaluación y monitoreo de eficiencia y funcionamiento.

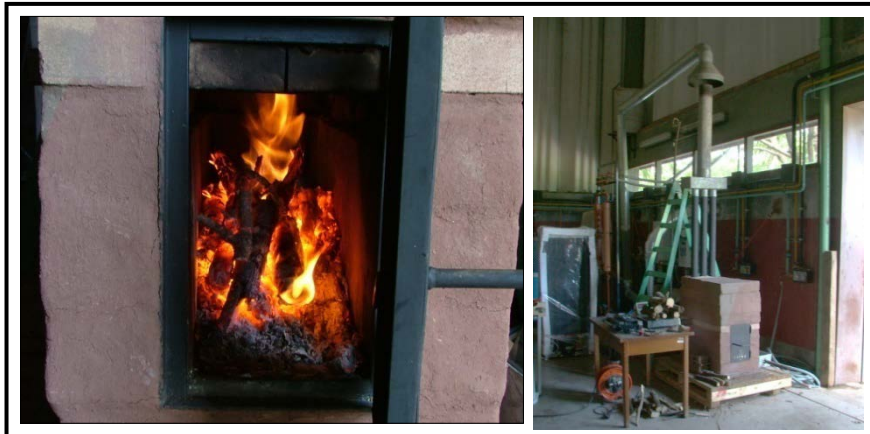
Figura 3: Imágenes durante las fases iniciales de la prueba y análisis del funcionamiento de la estufa. Laboratorio en INTI Energía (diciembre 2012).
Imágenes: elaboración propia.

Para el ensayo de la eficiencia de la estufa (Figura 3), primero se ingresa una cierta masa de combustible correspondiente a la carga máxima para la estufa. Como se conoce la masa de combustible y se puede estimar su poder calorífico, se calcula así la cantidad de energía que se aporta en el momento inicial del ensayo.

Luego, durante el tiempo que tarda en consumirse la carga de combustible, se toman periódicamente muestras de los humos y se registra su temperatura, la temperatura ambiente y las proporciones de oxígeno, dióxido de carbono y monóxido de carbono. Con estos datos se calculan las pérdidas de energía por la chimenea. Finalmente, la energía total entregada por la estufa se calcula por el método indirecto, es decir, conociendo la energía total aportada y las pérdidas, se obtiene de la diferencia, la energía que se entrega al ambiente. El rendimiento es la relación entre la energía entregada al ambiente y la introducida en forma de combustible.
