13° SIACOT Valparaíso-Chile

13° Seminario Iberoamericano de Arquitectura y Construcción en Tierra (SIACOT)

Memorias

Material universal, realidades locales

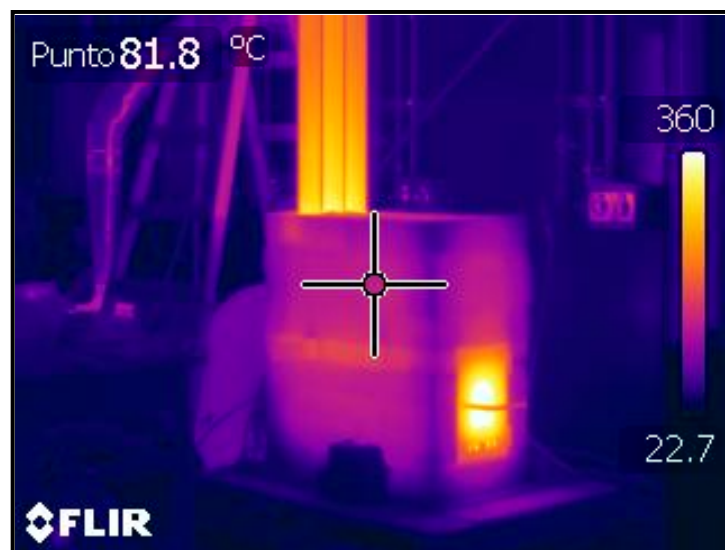
Figura 3: Termografía de la estufa durante los ensayos, realizada en simultáneo al ensayo de evolución del rendimiento y monóxido de carbono. Laboratorio en INTI Energía (diciembre 2012). Imagen: elaboración propia.

En la siguiente imagen (Figura 3) se presenta una termografía de la estufa que muestra la acumulación de calor en el adobe de las paredes. Una vez apagada la combustión, el calor del adobe continuará entregándose al ambiente. Los tubos de la chimenea entregan calor, que no llega a acumularse en el adobe, en forma instantánea al ambiente. Los tubos que inicialmente se encuentran a 300°C, bajan rápidamente su temperatura a medida que eleva su altura, esto demuestra una buena transferencia de calor al ambiente. La temperatura en las paredes de adobe se ubica en los 80°C. Una vez consumido el combustible, el calor acumulado en el adobe continuará irradiando al ambiente por varias horas (4 a 5 hs).

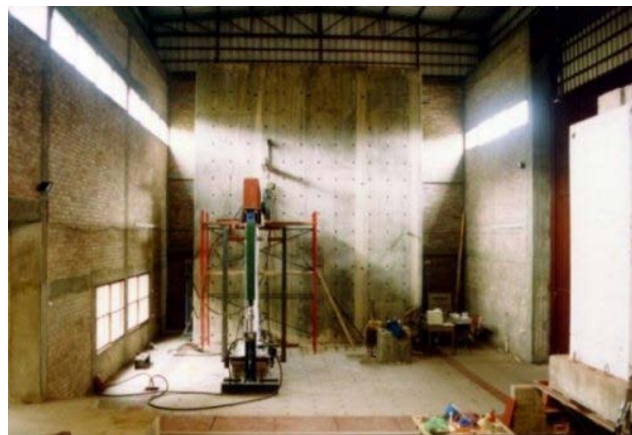
Figura 3. Losa de carga y muro reactivo

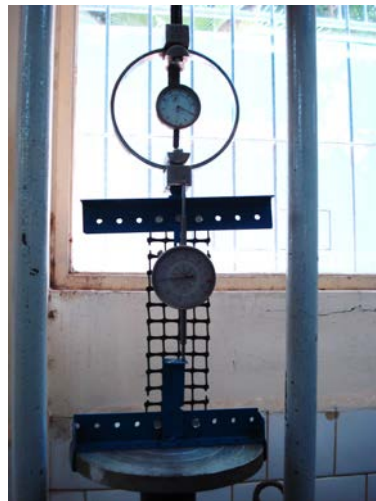
Figura 5. Máquina empleada en el ensayo

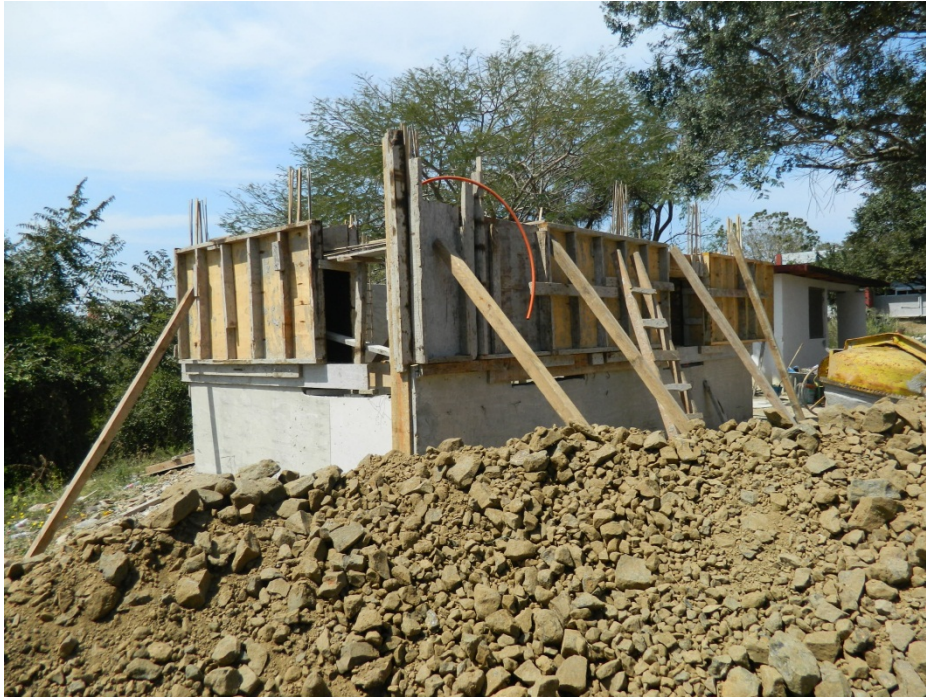
Figura 4: Fachada principal y sur del prototipo, aparece en primer plano el suelo de la región.
Foto: Aranda, Marzo 2013

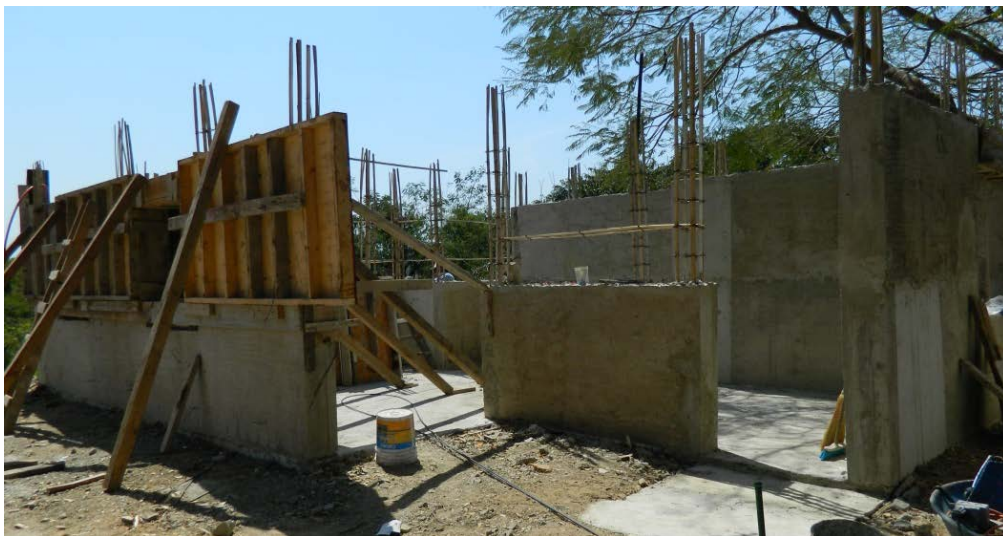
Figura 5: Fachada principal, proceso de cimbrado. En primer plano los castillos de reglillas de bambú.
Foto: Aranda, Marzo 2013.

Se colocaron a cada 60 cm, para evitar el agrietamiento en los antepechos de las ventanas y cerramientos, reglillas de bambú de 3 cm de ancho y 5 cm de espesor, unidas con grapas de alambro de $\frac{1}{4}$ ".

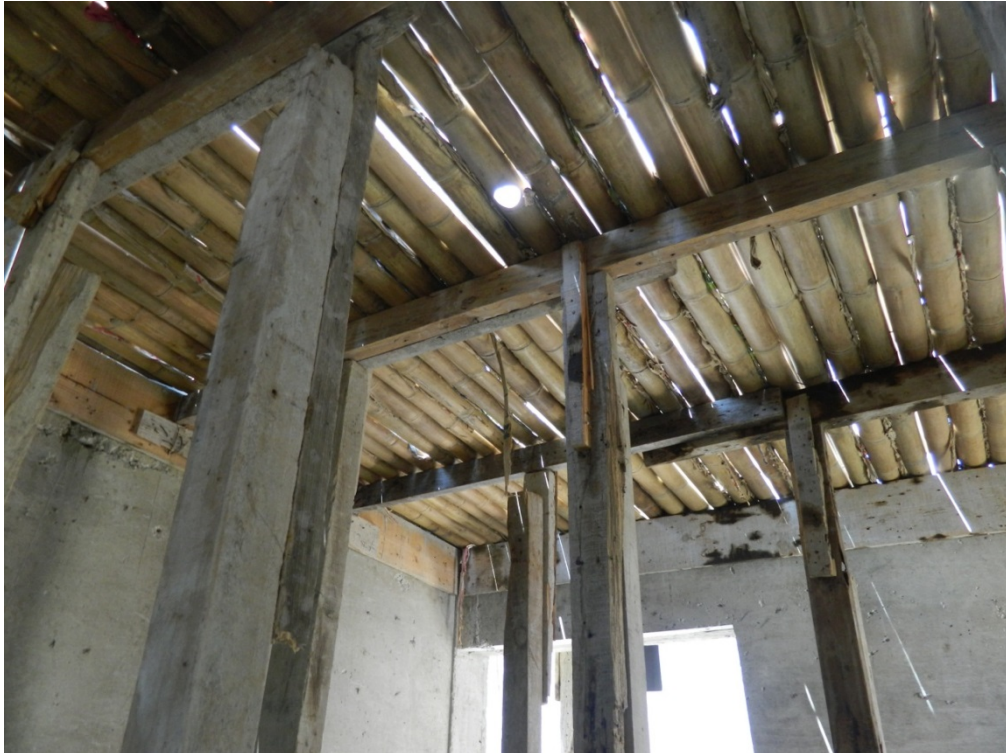
Figura 6: Armado de la losa de bambu-creto. Foto: Aranda, Marzo 2013.

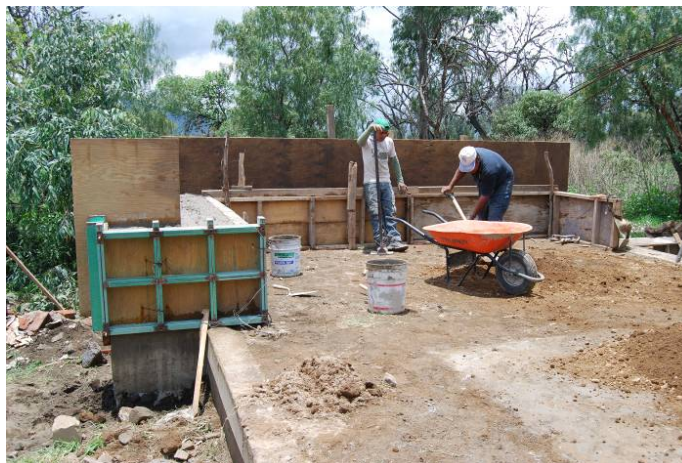
Figura 4. La primera hilada del muro de hormigón de tierra estabilizada (Foto: L. Guerrero)

Sobre la cimentación se armó el sistema de cimbras de madera que se utiliza de manera convencional en las obras semiartesanales que se realizan con concreto armado en México. Tanto el mezclado de la tierra como el vertido en la cimbra se hicieron de forma manual.

El hormigón tenía aproximadamente un 20% de agua con la que adquiría una consistencia muy similar al barro que se utiliza para hacer adobes. Conforme se fue llenando la cimbra se hicieron incisiones a la mezcla para conseguir un llenado homogéneo y finalmente se apisonó ligeramente capa por capa, dado que el estado plástico de la mezcla no permite una compactación real. En el clima de la Ciudad de México durante el mes de agosto, con temperaturas que oscilan entre los 15°C y 25°C, con humedades relativas de 60-70%, las hiladas de 40 cm de espesor, 60 cm de altura y 6 m de longitud fraguaron a un ritmo que permitía descimbrar en 24 horas y colocar la siguiente hilada inmediatamente. Así, los muros pudieron ser concluidos totalmente en nueve días.

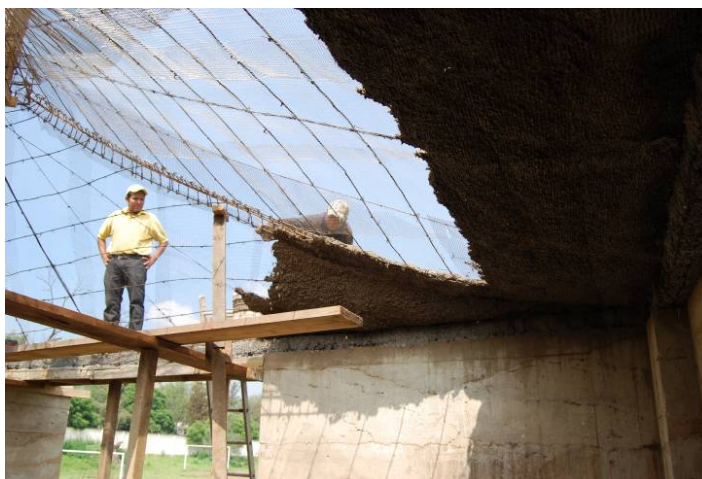
Figura 5. La primera capa de hormigón de tierra sobre la malla metálica del techo (Foto: L. Guerrero)

Finalmente, las superficies alabeadas se estructuraron por varillas de acero corrugado #2, las cuales soportan superficies de metal desplegado, del que se utiliza convencionalmente para la colocación de falsos plafones en cielos rasos. Se trata de un material constructivo muy económico y resistente que, debido a las pequeñas dimensiones de sus huecos, sirve como cimbra durante el vertido de la mezcla. Los rollos de dicha malla se tendieron sobre la retícula de varillas de acero, a la que se ataron con alambre recocido.

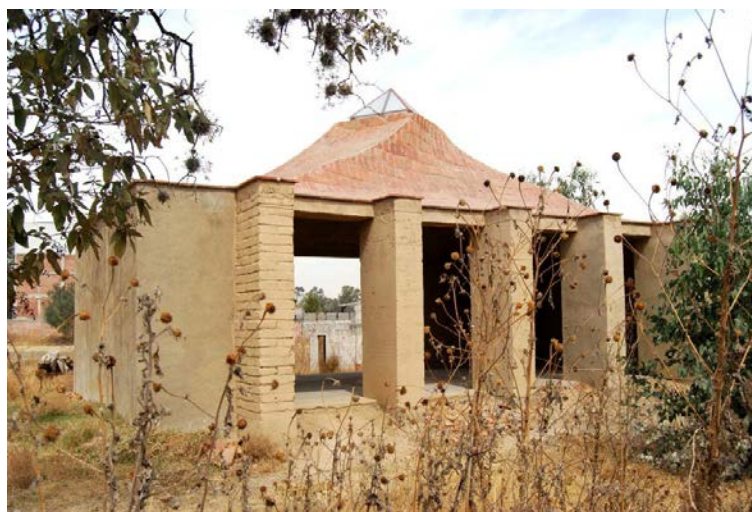
Figura 6. El enladrillado protege la cubierta de la intemperie y le da estabilidad. (Foto: L. Guerrero)

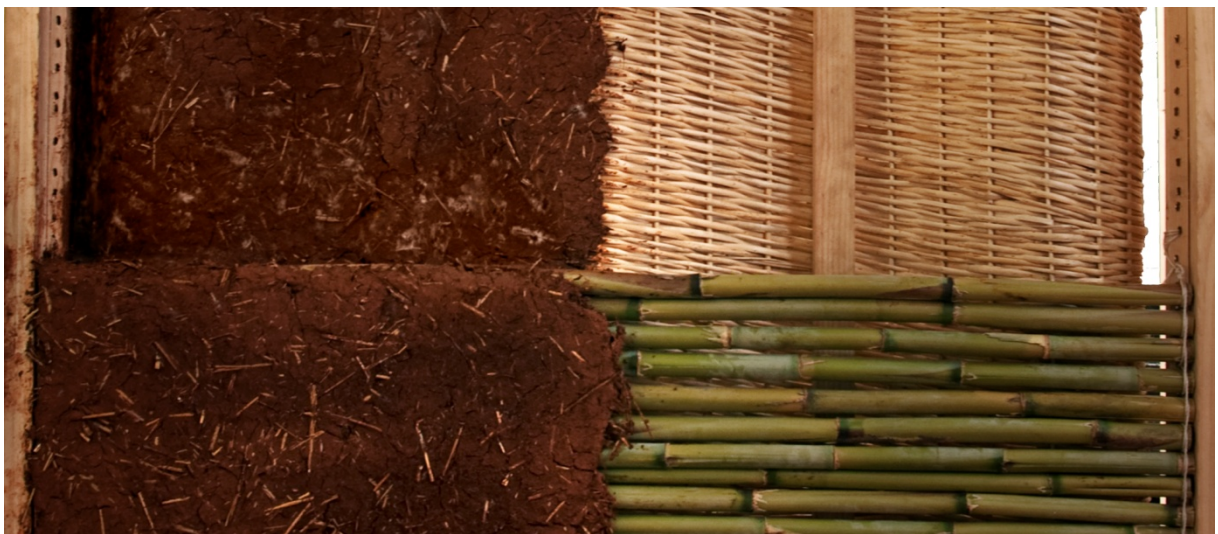
Figura 3. Revoque

El revoque exterior debe poseer ciertas características para lograr resistencia (a los cambios climáticos mayormente), buena adherencia y evitar fisuras; por lo que se consideró añadir fibras vegetales a la mezcla compuesta por arena, agua y arcilla.

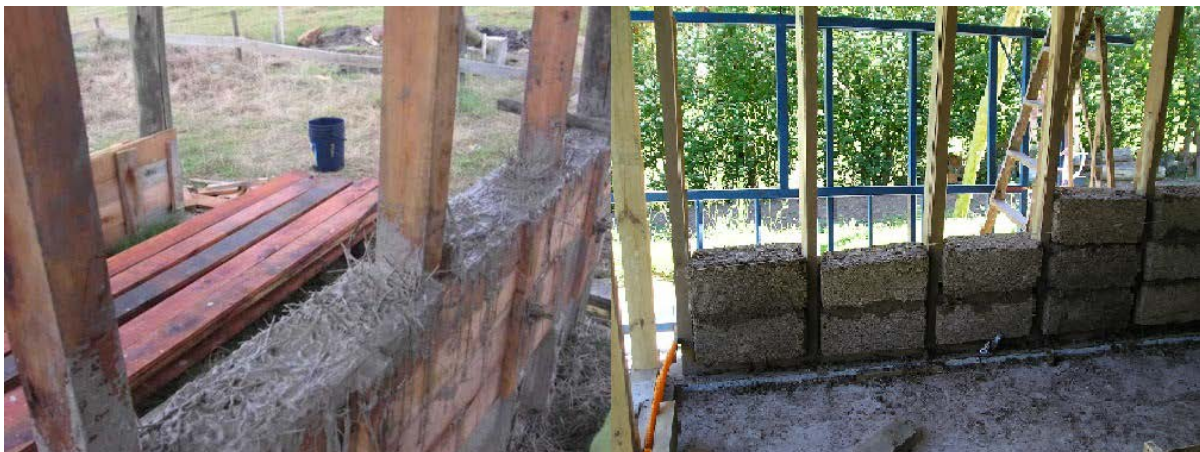
Figura 1 – Comparación entre tierra alivianada y BTA

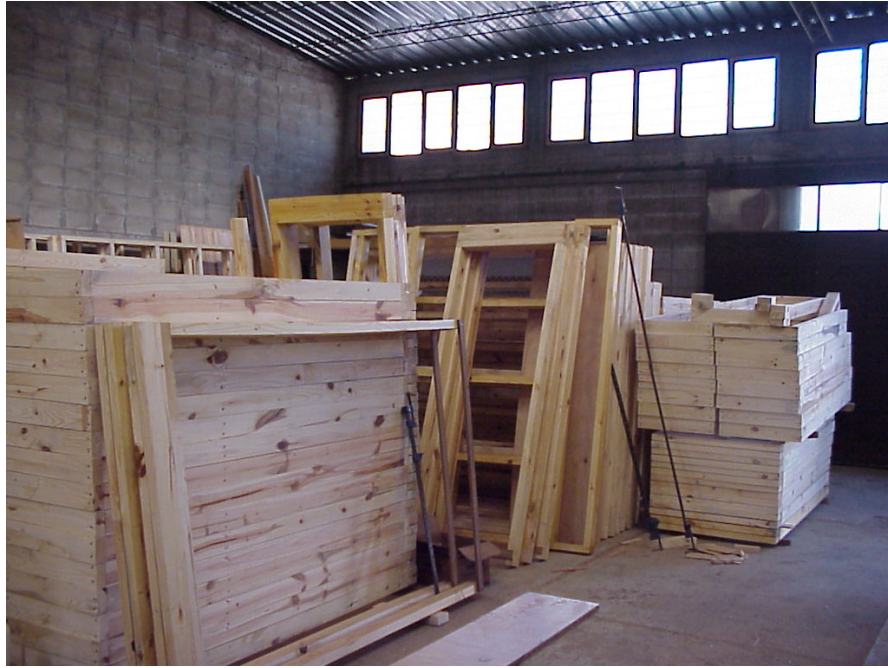
Figura 2 – Bastidores prefabricados, listos para ir a la obra

Tanto bastidores, vigas de piso, cabios, cerchas o cabriadas y demás elementos estructurales, como los BTA, fueron hechos fuera de la obra y llevados ya prontos a la misma (Figura 2).

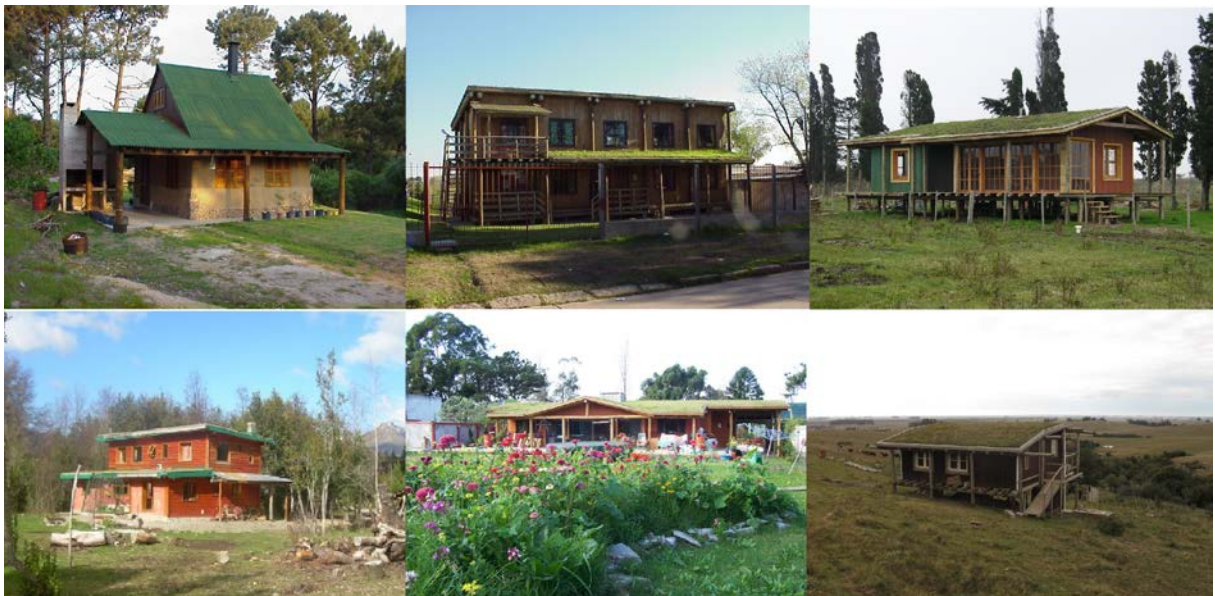
Figura 3 – Algunas obras hechas con el sistema BTA

En tal sentido, las fotos de la Figura 3, son bien ilustrativas. En todos los casos, la medida del bloque es la misma, al igual que la separación entre pies derechos en los bastidores. Sin embargo, como puede verse, los resultados son bien distintos.

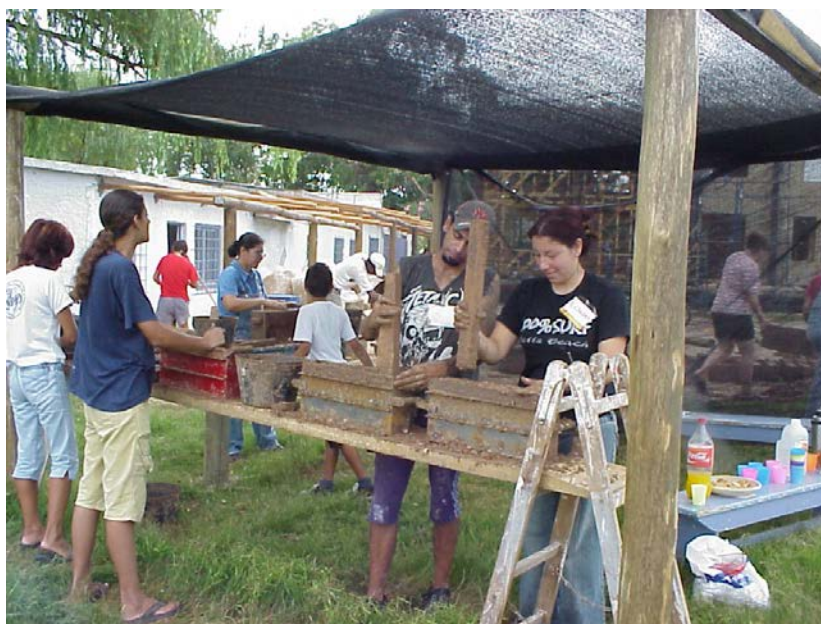
Figura 4 – Fabricación de BTA

El estado actual de desarrollo del BTA, indica que hay posibles variaciones y mejoras a incluir. La fabricación en forma totalmente artesanal de los bloques (figura 4), usando moldes metálicos o de madera, donde el material es prensado a mano, resulta trabajosa y lenta.

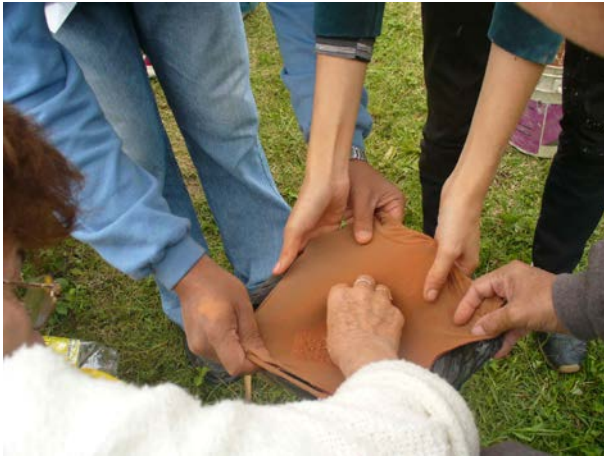
Figura 1: tamizado en seco del pigmento/
engobe

Posteriormente buscar diversidad de pigmentos que se puede encontrar en el lugar y realizar las pruebas de la siguiente manera; Verificar los diversos pigmentos en la beta con la palma de la mano viendo y sintiendo la calidad del color, su textura se verifica previo molido y tamizado (figura 1 y 2), posteriormente la realización de otra prueba con agua con una dosificación 1:3 (una de pigmento y tres de agua) dejar reposar 5 minutos para verificar su calidad de color por medio de la cantidad de saturación del color en el agua, si este al cabo de 5 minutos de decanta no sirve y si se sostiene en el agua en un 50% del color puede ser que tenga un pigmento que sirve.

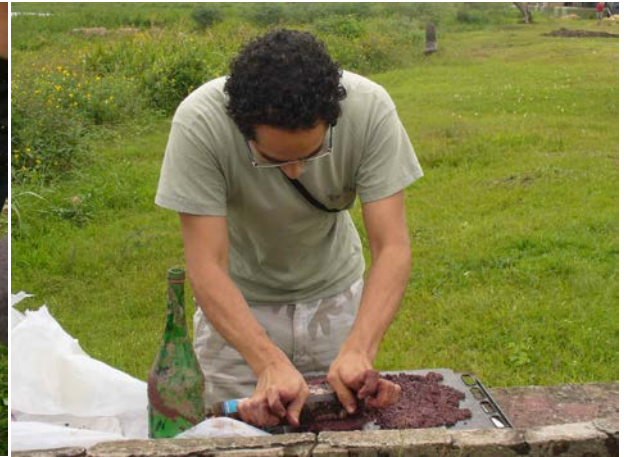
Figura 2: Molido de manera artesanal de
pigmento/engobe

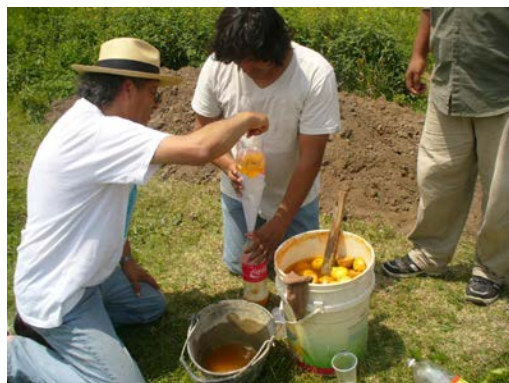
Figura 3: Separación en un recipiente
cerrado el líquido fabricado a base de
cal, limón y sal

Otro materia prima es la cal viva, buscar en el lugar su existencia caso contrario proceder a la compra de 3 kilos para su preparado. La forma de preparación es 3 kilos de cal viva y 9 litro de agua, remover y colocar limón para su fermentación 2 noches una vez decantado extraer el agua de la parte superior en botellas desechables guardar en lugar fresco (figura 3) y posteriormente la cal que contiene en la fuente dividir en tres partes para seleccionar, una tercera parte sirve de pintura tamizada blanca (figura 4) otra tercera parte sirve para diseñar texturas en los muros, por último la otra tercera parte es la más rugosa que sirve para trabajar como mortero en sectores de fisuras de viviendas viejas.

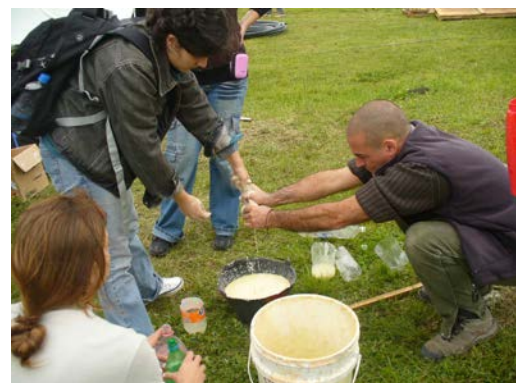
Figura 4: Tamizado en liquido del
pigmento cal (solo 1/8va parte del
preparado es usable como pigmento)

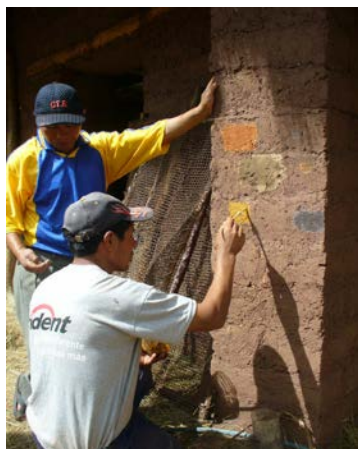
Figura 5: Pruebas en situ de los distintos colores obtenidos durante la fabricación

Paso 4: Probar con pincel en el muro (figura 5) dejar secar por una hora luego probar con la mano si este despinta o no, hacer varias pruebas (pintura que no se despinte) colocando mucosa vegetal y cola de, hasta obtener la pintura adecuada que no se despinta, luego proceder al uso de mismo en diversas maneras.

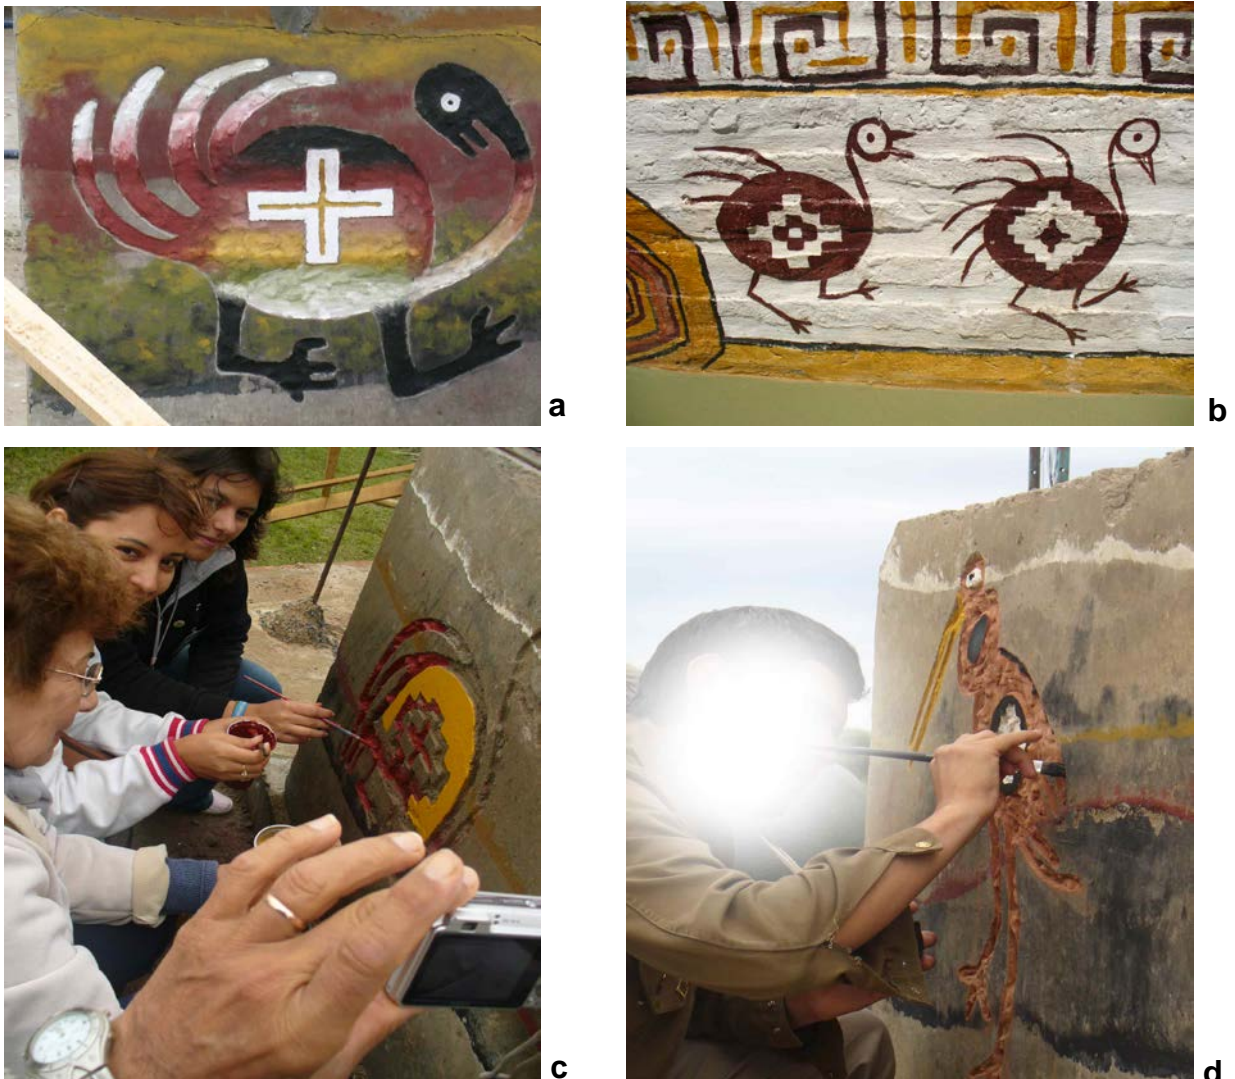
Figura 6: Una vez fabricado los colores se proceden a la aplicación in situ, como se muestra en la foto a, b, c y d, previo diseño que muestre su identidad del lugar

Los resultados que se obtienen se pueden ver en la figura 6, a seguir.

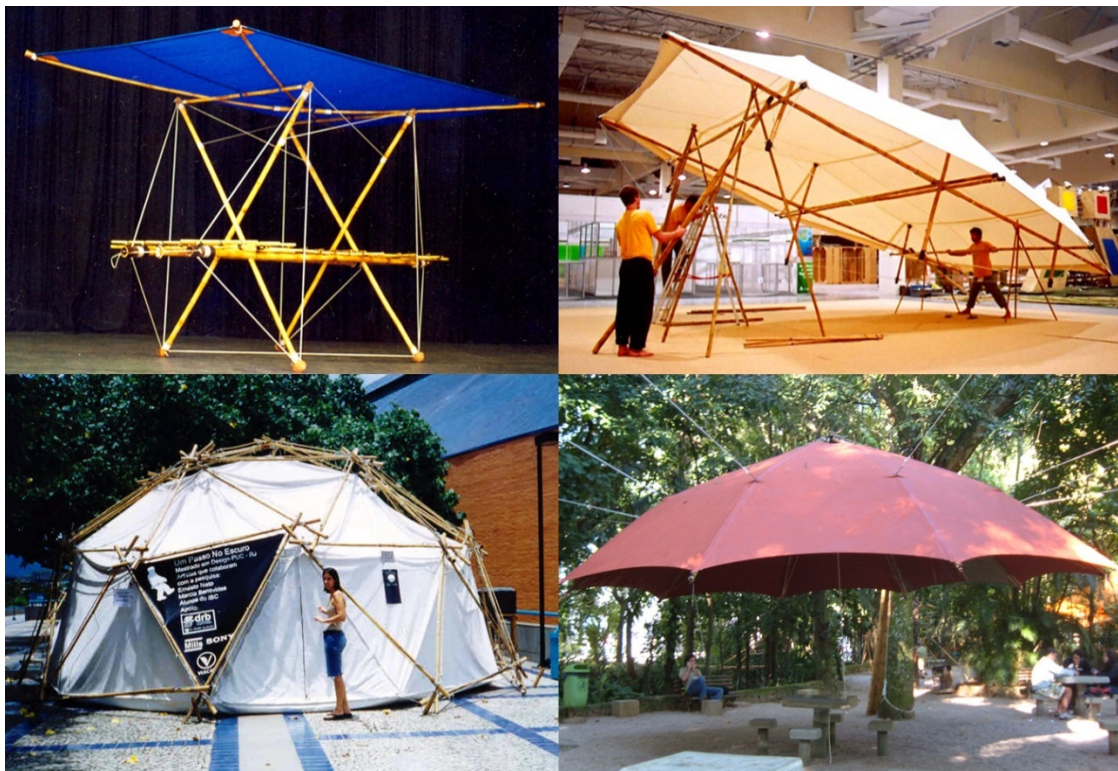
Figura 1 – Auto tensionadas (Fonte: Mario Seixas - Projeto de Graduação em Design - PUC Rio, 2001 e Bambutec – Rio de Janeiro), domo Tensegrity e sombrinhas de bambu

Por volta de 2003, buscava-se uma cobertura para as estruturas dos domos geodésicos de bambu em aperfeiçoamento no Laboratório, pois, nesse momento, passava-se a considerar esses objetos como núcleos de resistência e não apenas como a forma emblemática considerada socialmente. Um dos objetos observados para tal fim foram as milenares sombrinhas chinesas – feitas de bambu e papel de arroz – que vinculadas ao domus, cobririam o espaço definido. As sombrinhas chamaram atenção por sua delicadeza, simplicidade estrutural e funcionalidade. A facilidade de acoplamento no domus foi demonstrada ao se fixar um guarda-chuva no modelo feito sob medida. Após alguns estudos em modelos reduzidos e determinação da modelagem do tecido empregado foram feitos três objetos experimentais com cinco e seis gomos. Esses modelos, em condições de uso, utilizavam colmos de bambu como hastes, junta central de aço e membrana de tecido de algodão (figura 1).

As sombrinhas foram instaladas no jardim do campus da PUC-Rio, paradas no ar por meio de cabos tensores fixados nas árvores, testando-se, então, suas condições de usabilidade e comportamento aerodinâmico. Permanecendo no local por alguns meses, a sombrinha resistiu a ventos fortes e, devido as suas condições de ancoragem, movimentava-se com o vento na vertical (de cima para baixo) em deslocamentos violentos sem afetar sua estrutura (Ripper & Moreira, 2006).

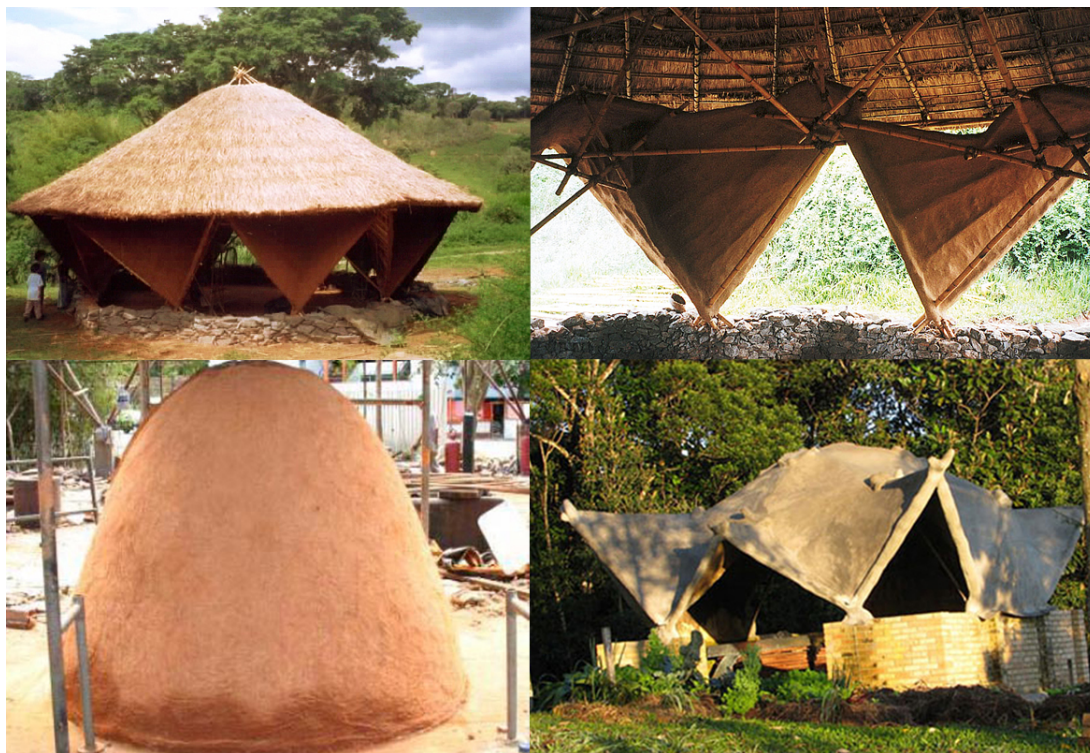
Figura 2 - Capela de Andrelândia externa e interna, cúpula catenária de fibrobarro e domo de Yvy Porã

Esse objeto (figura 2), montado em 2009 na Estação de Permacultura de Yvy Porã localizada em São Pedro d’Alcântara em Santa Catarina, tem sua origem no estudo das bolhas de sabão. Estas indicaram a possibilidade geométrica da geração de uma forma baseada na geodésica, porém, com base quadrada a ser montada através de técnicas convivenciais e tecnologias acessíveis com materiais e mão de obra localmente disponíveis. O objeto serviu como cobertura de uma oficina experimental, sendo construído com bambus amarrados por cordas e revestidos de fibrobarro sobre um muro pré-existente de tijolos queimados apoiados em um alicerce de terra ensacada (super-adobe) (Campos & Melo,

2011). Esse objeto após certo tempo em uso sofreu um colapso devido à infiltração de água no alicerce, o que fez o muro se deslocar derrubando o objeto apoiado.

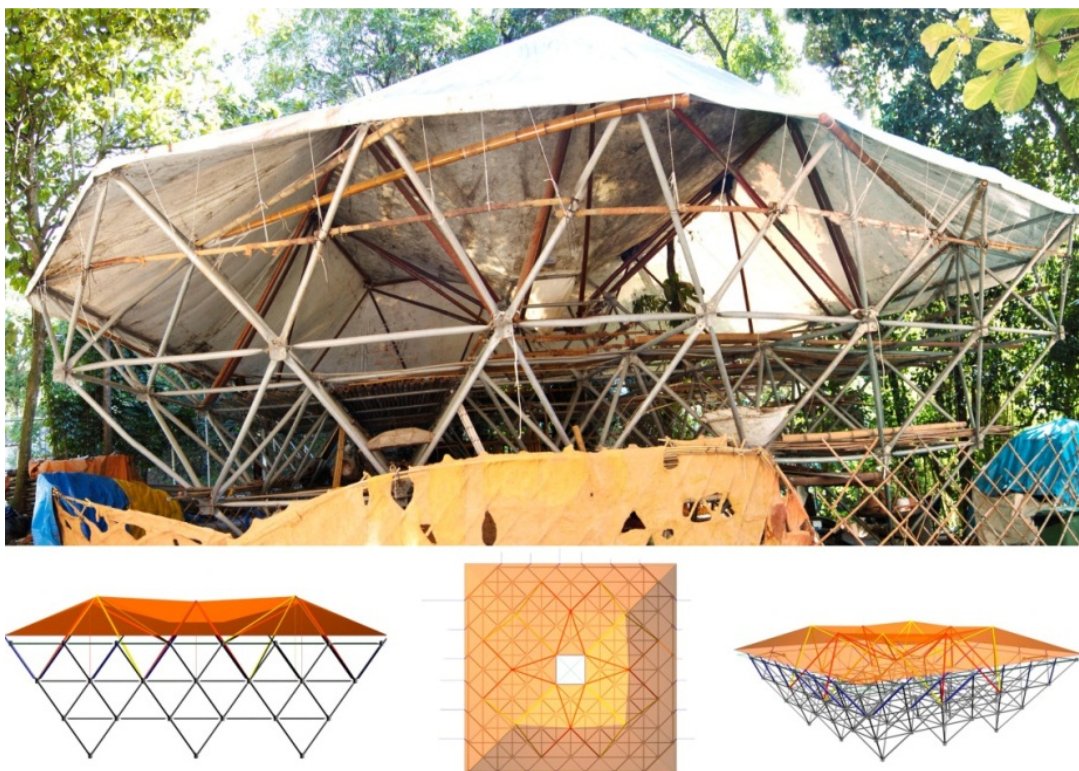
Figura 31 – Tenda de bambu e membrana têxtil - Cobertura do novo LILD

Nas investigações sobre a forma da cobertura, utilizaram-se experimentos com redes penduradas e funiculares, e com bolhas de sabão, com foco principal nas últimas. Estas foram sopradas em superfícies planas e induzidas pelos investigadores a obedecer a certos parâmetros estabelecidos como perímetros, alturas e outros. Logo ficaram estabelecidos os limites da forma, perímetro do plano superior e buraco central para ventilação e iluminação. A bolha de sabão conduzida por esses parâmetros, determinou um semi-toro de base quadrada com as curvaturas da superfície determinada pela superfície mínima da mesma. Baseado nessa forma foi feito um grande modelo com estrutura triangulada de bambu.

Na observação desse modelo, algo parecia faltar ou tinha de sobra: eram os bambus excessivos na estrutura, tornando-a densa – 96 peças com seis tamanhos diferentes. Naquele momento, os bambus destinados à cobertura estavam em pé alinhados em fila, todos com 6 metros de altura, na grande parede da quadra esportiva que se ocupava provisoriamente. Nesse momento surgiu a pergunta: “porque corta-los? Porque não usa-los assim?”. Dispensou-se o modelo pacientemente feito, e, modificando-se a geometria geral, os grandes bambus de 6 metros foram utilizados íntegros, ordenados segundo as linhas gerais da forma que a bolha apresentava, reduzindo os elementos da estrutura a 36 peças iguais de 6 metros de comprimento amarradas entre si, em suas extremidades, em “giro” (Ripper, Campos, & Correia de Melo, 2012) (figura 3).

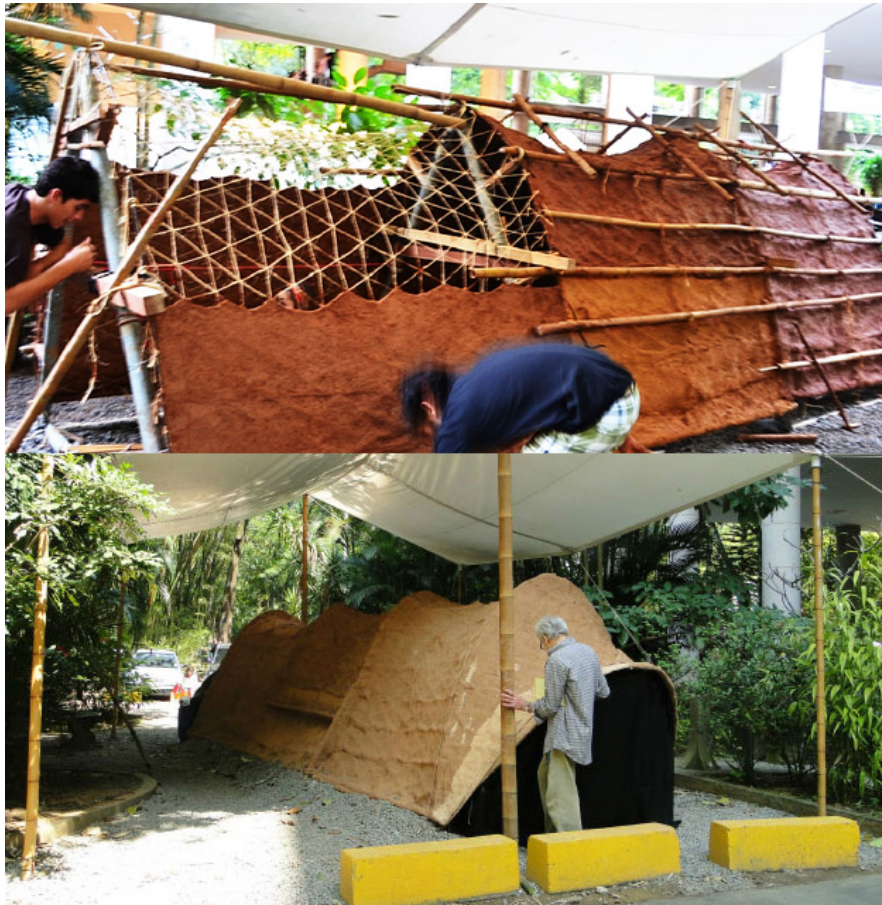
Figura 42 – Tunis (fonte: LILD e Bambutec – Rio de Janeiro)

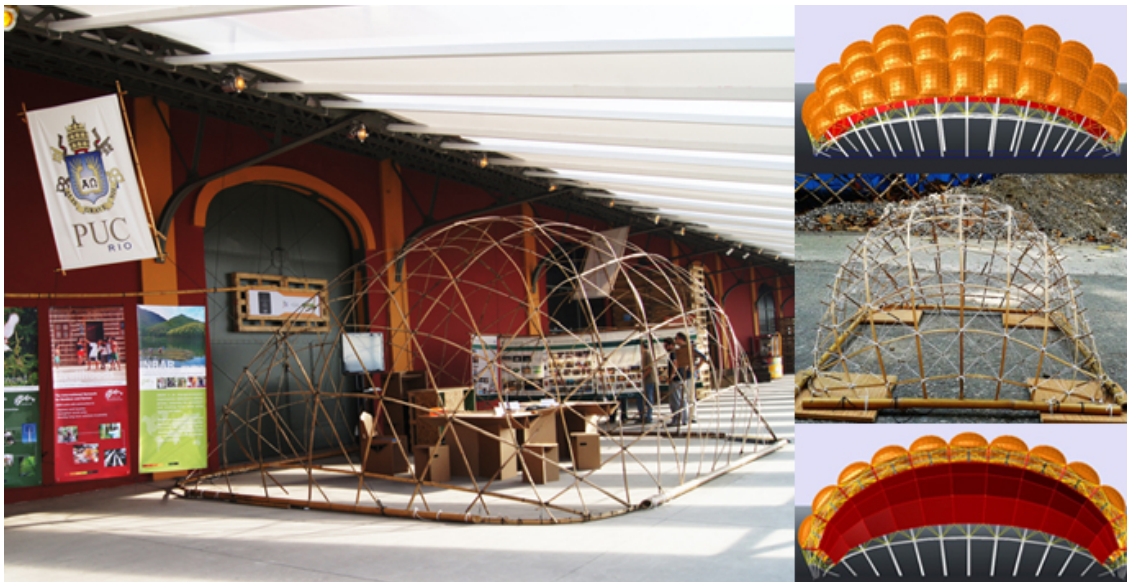
Figura 53 - Bubble hall na Rio +20 e otimizações previstas

Uma estrutura piloto de bambu foi experimentada quando da realização de um evento da Rio+20 – conferência da ONU sobre desenvolvimento sustentável – onde a mesma foi utilizada para a exposição dos trabalhos do laboratório e da rede mundial do bambu e rattan, o INBAR (figura 5).

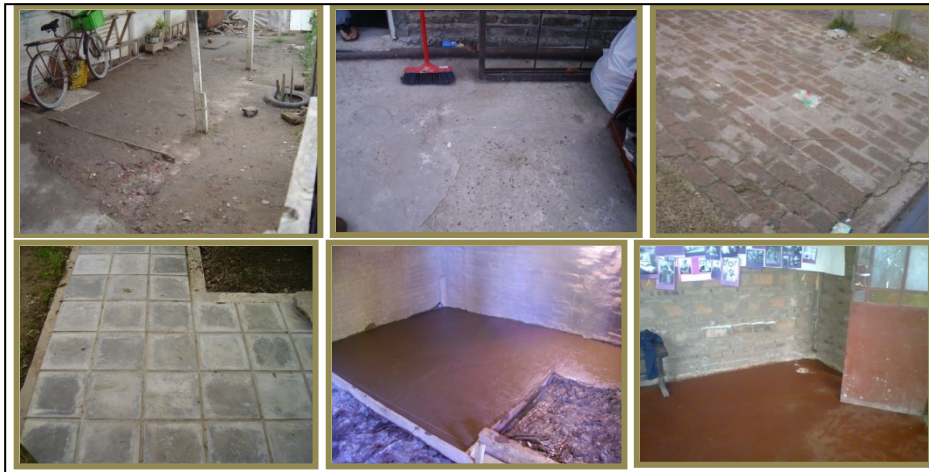
Figura 2: Situaciones de pisos de baja calidad y durabilidad en viviendas autoconstruidas (arriba). Prototipos de pisos y solados de suelo-cemento alisado y de baldosas artesanales de suelo-cemento. Barrios de Bancalari y San Martín, Gran Buenos Aires. (Créditos: Rotondaro, 2008 y 2012)

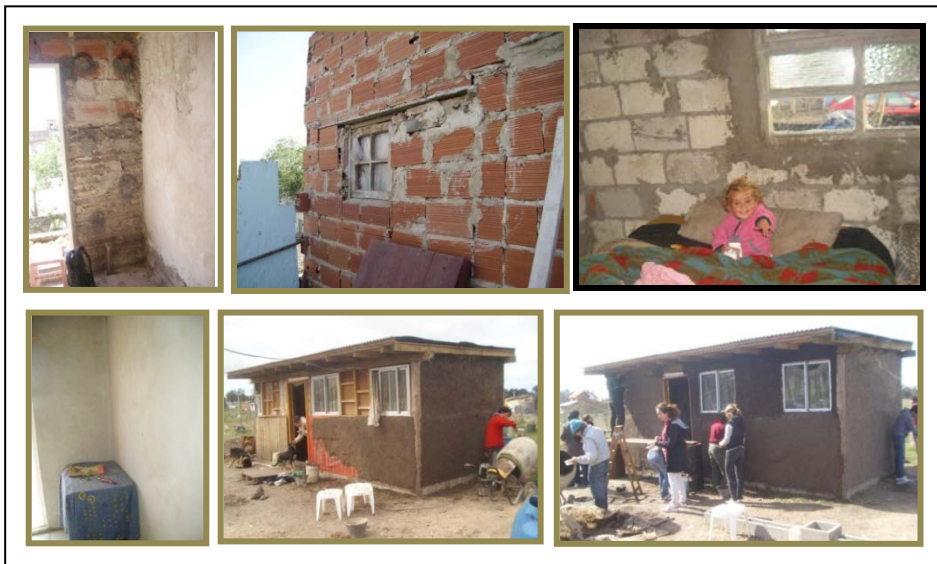
Figura 3: Situaciones de muros sin revocos en viviendas autoconstruidas (arriba). Prototipos de revocos de suelo-cemento-cal y de barro sobre malla metálica en Bancalari, Monte Terrabusi y Nuevo Golf (abajo) (Créditos: Rotondaro, 2008, Cacopardo, 2011).

En Nuevo Golf se trabajó principalmente en un prototipo mixto para cerramiento vertical (muro) sobre estructura portante de madera, con pallets rellenos con una mezcla de barro estabilizado con paja de campo, y revestimiento con malla metálica y revocos de barro en dos capas.

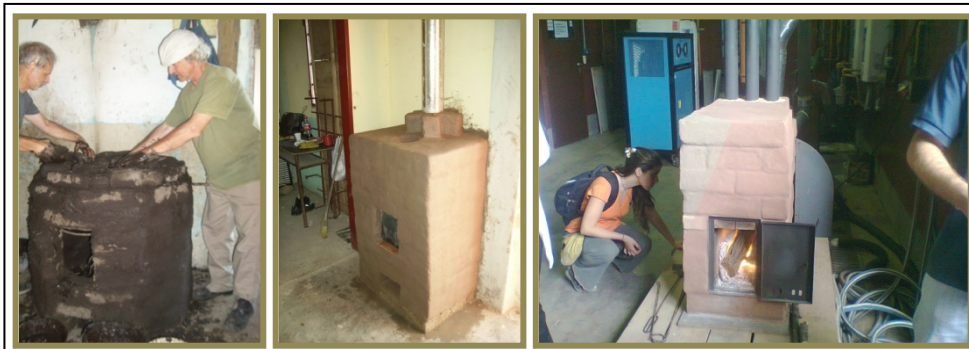
Figura 4: Estufas experimentales de masa térmica con paredes de adobe y mortero de barro en Monte Terrabusi (Créditos: Cacopardo y Rotondaro), Bancalari (Crédito: Rotondaro 2011) y prototipo en INTI Sede Central San Martín. (Crédito: Rotondaro-INTI Energía 2012).

Se construyeron prototipos de estufa de masa térmica con paredes de adobe y morteros de barro en una vivienda en Monte Terrabusi, en el centro vecinal de Bancalari y en el INTI Energía, en la sede central de San Martín (Figura 4).

La finalidad de desarrollar y evaluar estos prototipos es investigar si estas estufas con paredes de mampostería de adobe y mortero de barro son factibles técnica y socialmente en barrios pobres, y poder desarrollar artefactos con una eficiencia energética aceptable para ambientes chicos (vivienda) y seguros en cuanto a la eliminación de humos tóxicos peligrosos. En este caso la pared de adobe acumula calor y se aprovecha su inercia térmica durante la noche, sin necesidad de mantenerla con combustible prendido; y las chimeneas de hierro mejoran la transmisión de calor al ambiente durante su uso. El primer prototipo es de planta circular de 60 cm de diámetro interior por 90 cm de alto total exterior; el segundo prototipo tiene 72 cm de ancho por 45 cm de profundidad y 110 cm de alto total exteriores; y el tercer prototipo tiene 54 cm de ancho por 72 cm de profundidad por 100 cm de alto total exteriores. El último de los prototipos es un diseño conjunto con el INTI Energía) y es de doble combustión, lo cual mejora su rendimiento y genera la quema de humos en una cámara secundaria antes de la salida por las chimeneas.

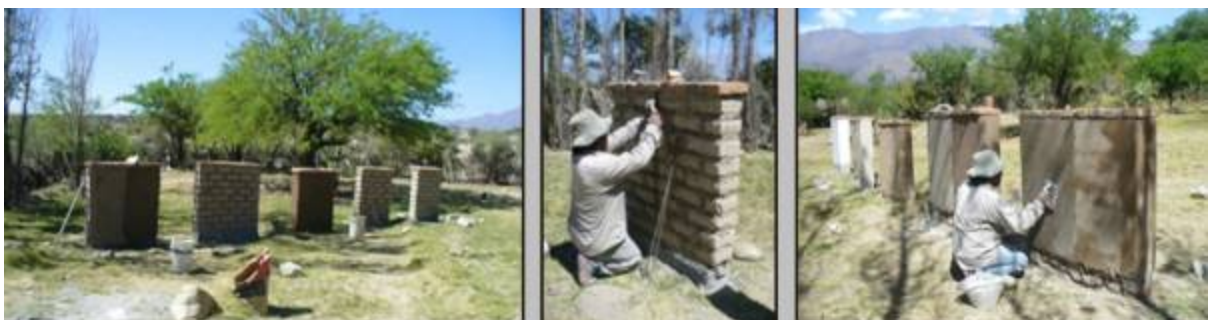
Figura 3. Muretes realizados con materiales y mano de obra local y expuestos al clima del lugar para verificar su comportamiento a la intemperie.

Como se observa en la Figura 3, se construyen seis muretes de 1,20 m de altura; tres de ellos tienen un ancho de 0,90 m y los otros tres un ancho de 1,20 m. Se efectúa un sobrecimiento construido con piedra de 0,15 m de altura y 0,20 m de espesor; una capa aisladora de aproximadamente 0,02 m de espesor realizada con mortero cementicio más el agregado de hidrófugo y un film (polietileno de 200 micrones) para evitar la ascensión de agua; el muro se remata con un coronamiento de ladrillos cerámicos macizos (0,27 m x 0,13 m x 0,05 m), asentados con mortero cementicio en sentido perpendicular al muro, a modo de protección superior, como usualmente se hace en las construcciones de la región. Se disponen en el terreno con una orientación Norte-Sur, a fin de que una de sus caras estuviera expuesta a la mayor incidencia de lluvias y vientos (Sur).

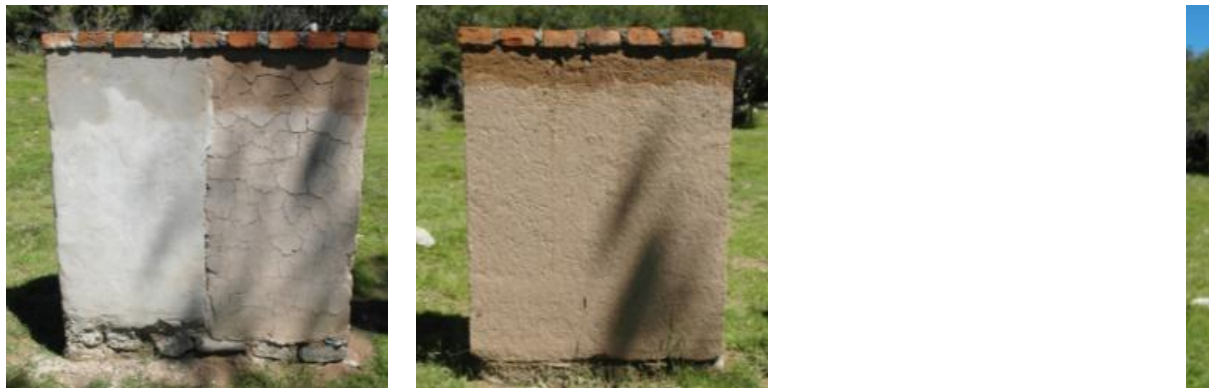
Figura 6. M2b (frente norte) M2a, M3 (frente norte) y M5 (frente norte)

El M3, con un revoque de tierra arcillosa y guano, no presenta desprendimientos, a pesar de tener algunas fisuras producidas por la retracción de la arcilla. La humedad a nivel zócalo y coronamiento es menor en comparación con el resto de los muretes.

El M5, presenta humedad en el coronamiento y a nivel de zócalo y esporádicas micro fisuras. Es el que conserva los revocos con mejor calidad de terminación en las superficies y en las esquinas del muro (figura 6).

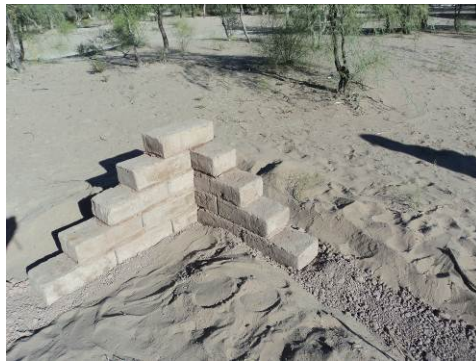
Figura 4. Aparejo de sogas del adobe. Foto del autor, Febrero 2013

En su mayoría los cerramientos de las viviendas se realizan con adobe, realizando una traba a lo largo y alto del muro, amarrando las esquinas con un aparejo de sogas simple. Estas son hileras únicas de adobe donde se muestra el canto, mientras la cabeza (testa) va al lado de la cabeza del siguiente adobe, entre ellas se coloca el barro de unión (figura 4). En las viviendas más antiguas se utiliza la hilera doble de adobe (muros de 40 cm). Las hiladas se traslapan en un 50% del largo del adobe para formar la traba. La mezcla o mortero de unión se hace con la misma mezcla que se utilizó en el adobe (barro empajado) de 2 cm promedio entre adobe y adobe tanto en la cara horizontal o tabla como las verticales que coinciden con la testa y los cantos.

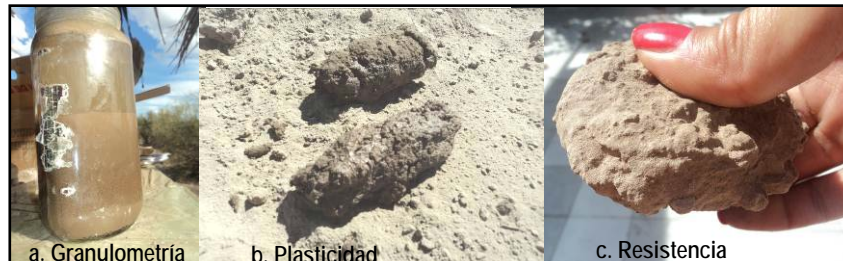
Figura 5. Pruebas de selección de la tierra. Foto del autor, Febrero 2013

La greda que se encuentra en el secano es por descomposición mineral secundaria (se encuentra en esta zona por desplazamiento). La greda es coloide, tiene partículas muy pequeñas y ovaladas. Según pruebas de granulometría figura 5a (la prueba consiste en colocar en un recipiente tierra y agua para observar la proporción de los componentes principales de la tierra) existe una proporción similar entre las partículas de arena y las partículas de limo y arcilla. Esto denota la necesidad de agregar arena en la mezcla para

mejorar la estructura de la misma. Las pruebas de plasticidad indican que la tierra es de calidad, siendo adecuada para el uso de mezcla en adobe, figura 5b (la prueba consiste en realizar rollo de tierra humedecida y suspenderlo en el aire hasta que se corte. Luego se mide la longitud de corte de los rollos para determinar la calidad de la tierra). Respecto a la resistencia de la mezcla, figura 5c, la prueba dio como consecuencia una mezcla de alta resistencia. Este resultado se obtiene después de haber elaborado 3 discos de tierra de 3 cm por 1,5 cm de espesor, y dejarlos secar 48 horas, se comprueba que la muestra no se rompe por el centro, indicando dificultad de corte.

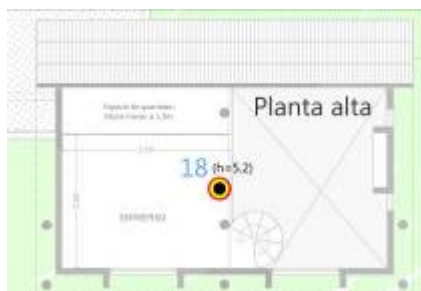
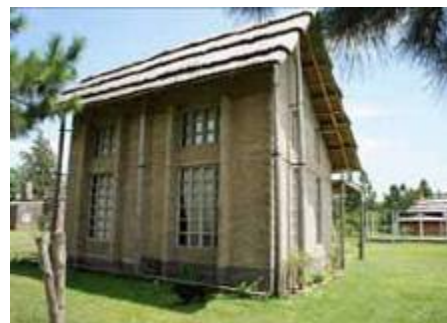
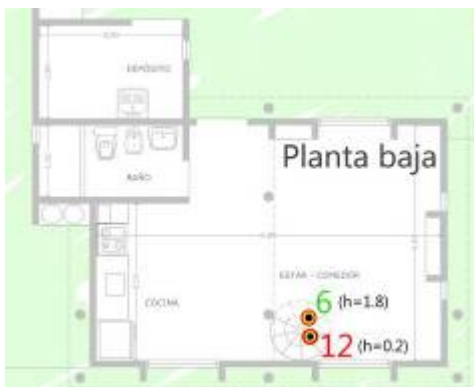
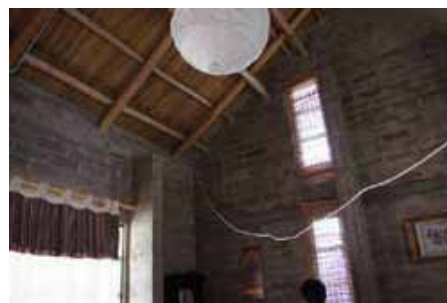
Figura 1. Vivienda 1 – Arroyo Leyes

Características de los elementos constructivos			
	piso	muro	cubierta
Adobe			
BTC			
Quincha			
Ladrillo común			
Paja			
Losa			
Chapa			
Vivo			
Sobre contrapiso			
Entablonado s/cámara de aire

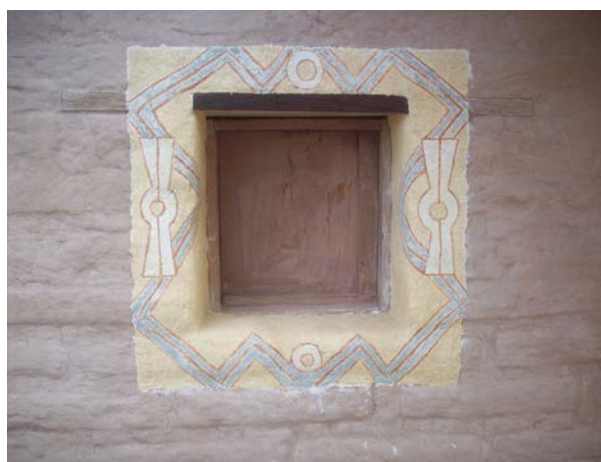
Para la parte exterior se hacen los revoques también con dos capas, pero con la diferencia de que en la segunda se aplica un tanto de tierra con paja y un tanto de cal, esto es 1:½ balde de tierra, ½ balde de paja y 1 balde cal.

Revoque de tierra y pintura al fresco.
Arq. Pedro Pizarro

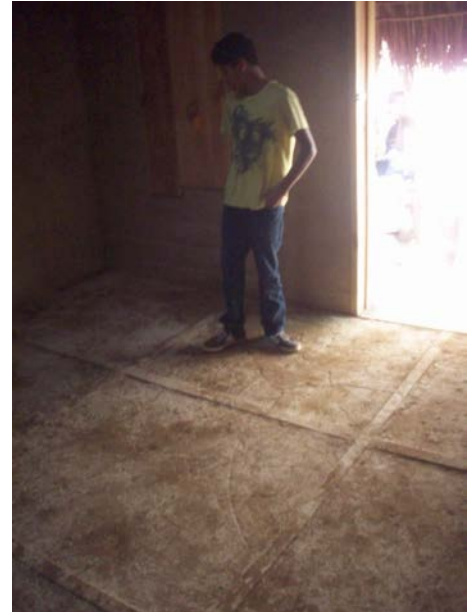
3.- Posteriormente se vacía en el área la tierra preparada por capas de máximo 10 cm, y se compacta con un pisón de 4,8 kg de madera dura de encino dejando la superficie a nivel y lisa para recibir el acabado.

Primera capa de piso

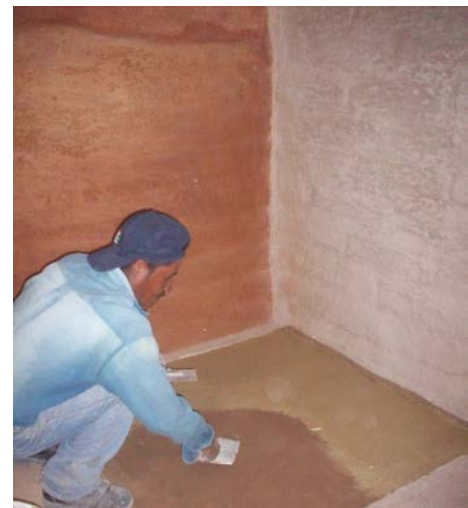
Segunda: se realiza con tierra tamizada en tamiz de 0,04 mm (tela de mosquitero) y se mezcla con 5% de cal hidratada, se revuelve con la pintura natural (color de tierra) hasta dejar un color homogéneo y se aplica una capa no mayor a 2 mm con una llana metálica. Se deja reposar alrededor de una hora, posteriormente se pule y se cubre con un plástico para que el secado sea muy lento, posteriormente se revisa si no tiene contracciones y si las tiene se le da una pulida adicional. La superficie queda completamente pulida y de un color oscuro que conforme seca se va aclarando.

Segunda capa de piso, Maestro Honorio Santiago Guerrero
