13° SIACOT Valparaíso-Chile

13° Seminario Iberoamericano de Arquitectura y Construcción en Tierra (SIACOT)

Memorias

Material universal, realidades locales

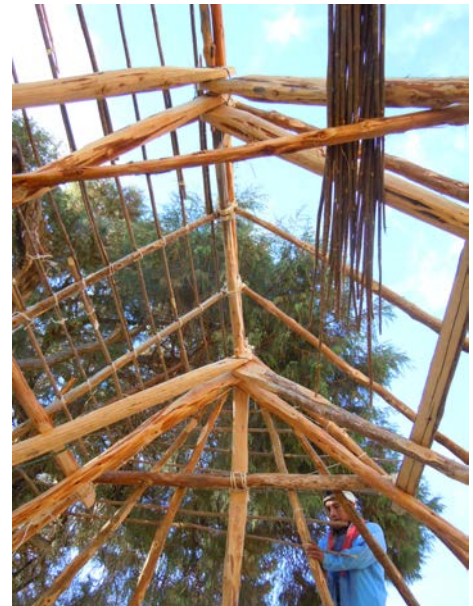
Posteriormente se colocan unas varas de cuilotes (*Montanoa torrentosa*) o guachilocos (madera local que sale de un arbusto) de 1" en forma perpendicular sobre la cubierta con lazo de ixtle. Después se cubre con hojas muy arriba. Se refuerza con amarres de alambre y un clavo en la viga marco.

Cubierta en proceso de construcción

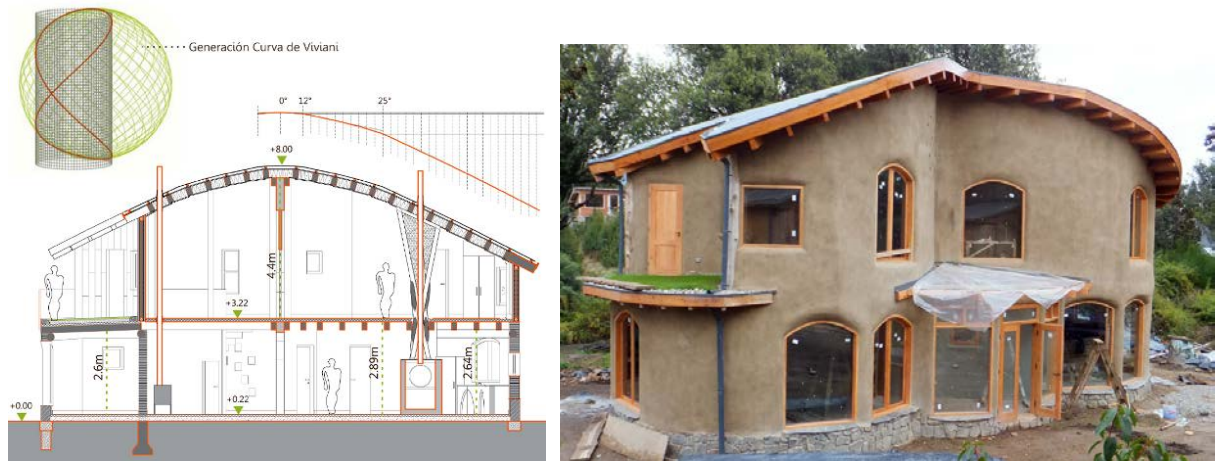
Figura. 1 (a la derecha) Corte longitudinal de vivienda V&E.

Figura. 2 (a la izquierda) Vista Norte de la vivienda

su proyección en el plano horizontal. De esta manera la geometría de la casa es un gesto simple y continuo. (Figura 2)

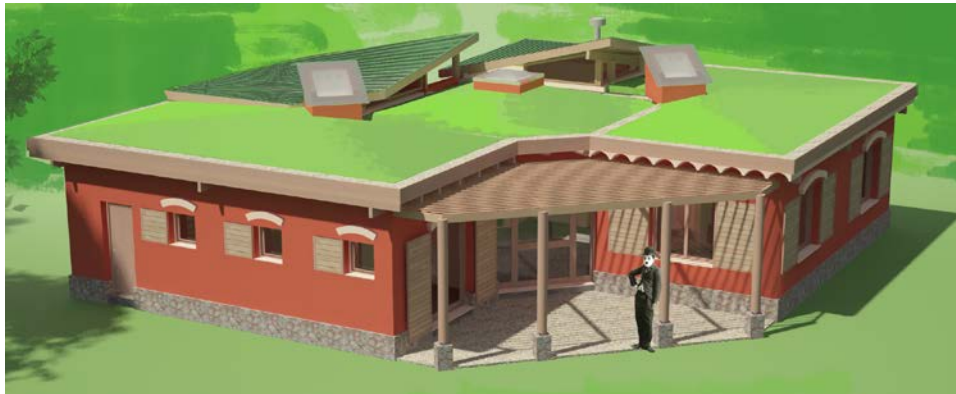
Figura. 3 (arriba) Vista axonométrica ubicada en la fachada Norte de la vivienda.

Otra de las cuestiones a considerar son las pérdidas energéticas positivas importantes para el cálculo de confort higrotérmico. Para este caso se actuó con el Diseño en la aplicación de conductos verticales (chimeneas solares) para la ventilación por efecto chimenea con una abertura superior regulable (Figura 3), junto con la ventilación cruzada, de manera a extraer el exceso de calor de la vivienda por convección natural en el verano, logrando refrigerar sin recurrir al acondicionamiento artificial.

La elección de techo vivo tuvo que ver con dar continuidad visual a las construcciones vecinas integrando la vivienda en el entorno, pero también se eligió por: su capacidad para equilibrar la humedad exterior, aislar acústicamente, producir oxígeno y retardar la caída de agua del techo con el objetivo de evitar exceso de agua en el terreno. Además, un techo vivo devuelve al entorno la mayoría de la superficie de tierra orgánica sacada para la implantación edilicia. Los techos al Sur se diseñaron bajo la forma de paraboloides hiperbólicos levantándose hacia el norte para captar la luz del sol (Figura 3).

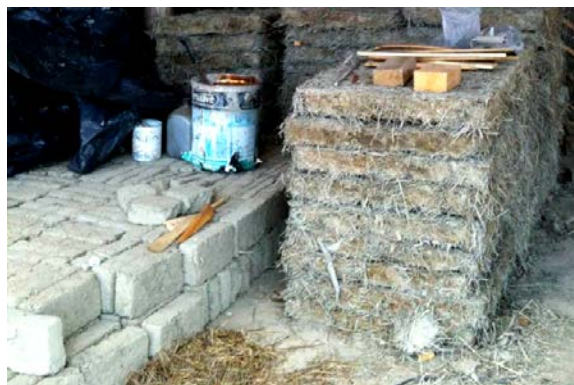
Los techos son de techo vivo. Para el techo con una aislación térmica de 10cm (tierra alivianada con 90% de fibra) se sumó una camada de cartón corrugado. Para efectos de ahorro de tiempo en la construcción y de estabilización y homogeneidad del material se probó con éxito la producción de unas placas de aislación térmica de 60 cm x 60 cm x 10 cm. En este caso la aplicación de la aislación ya se hace en seco (figura 4).

Figura. 4 (abajo) Placas de aislación térmica para el techo hechas de arcilla y paja; adobes hechos en obra.

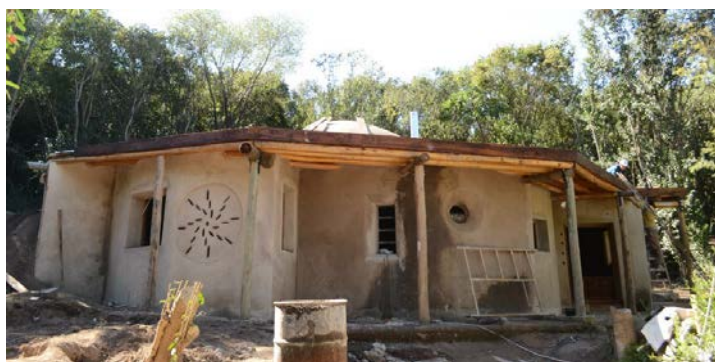
Figura. 6 (a la derecha) Vista de la fachada Sur de la vivienda.

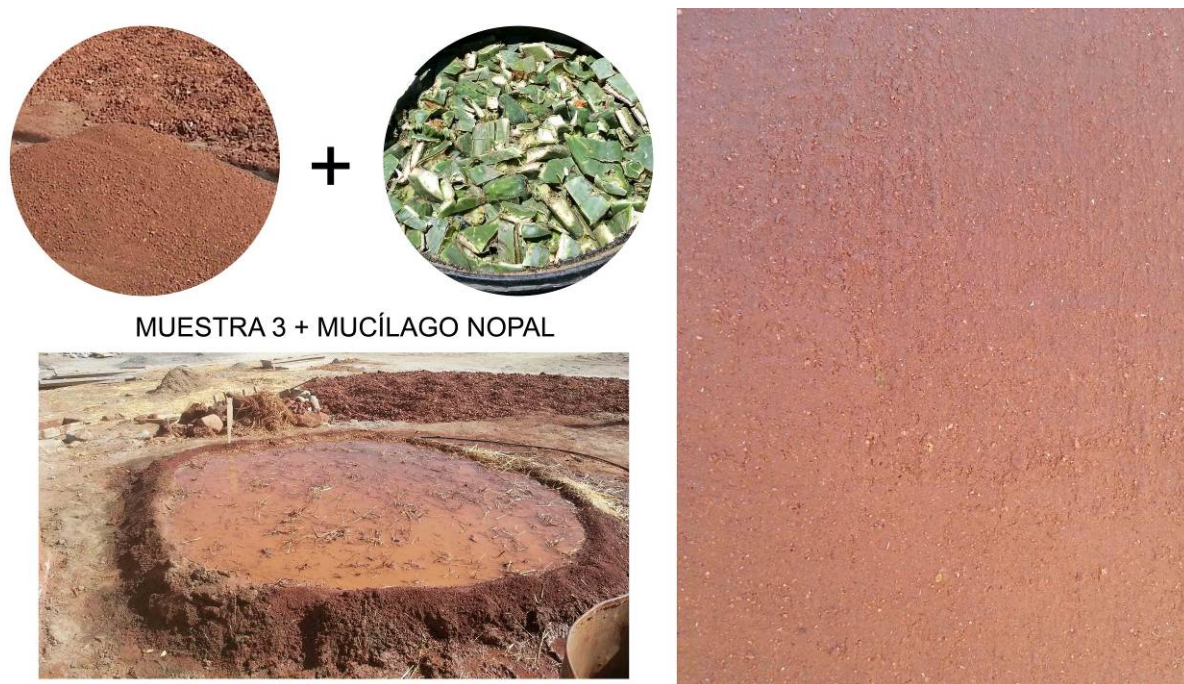
Figura 5. Muestra 3 con aditivo de mucílago de nopal, curado y terminación.

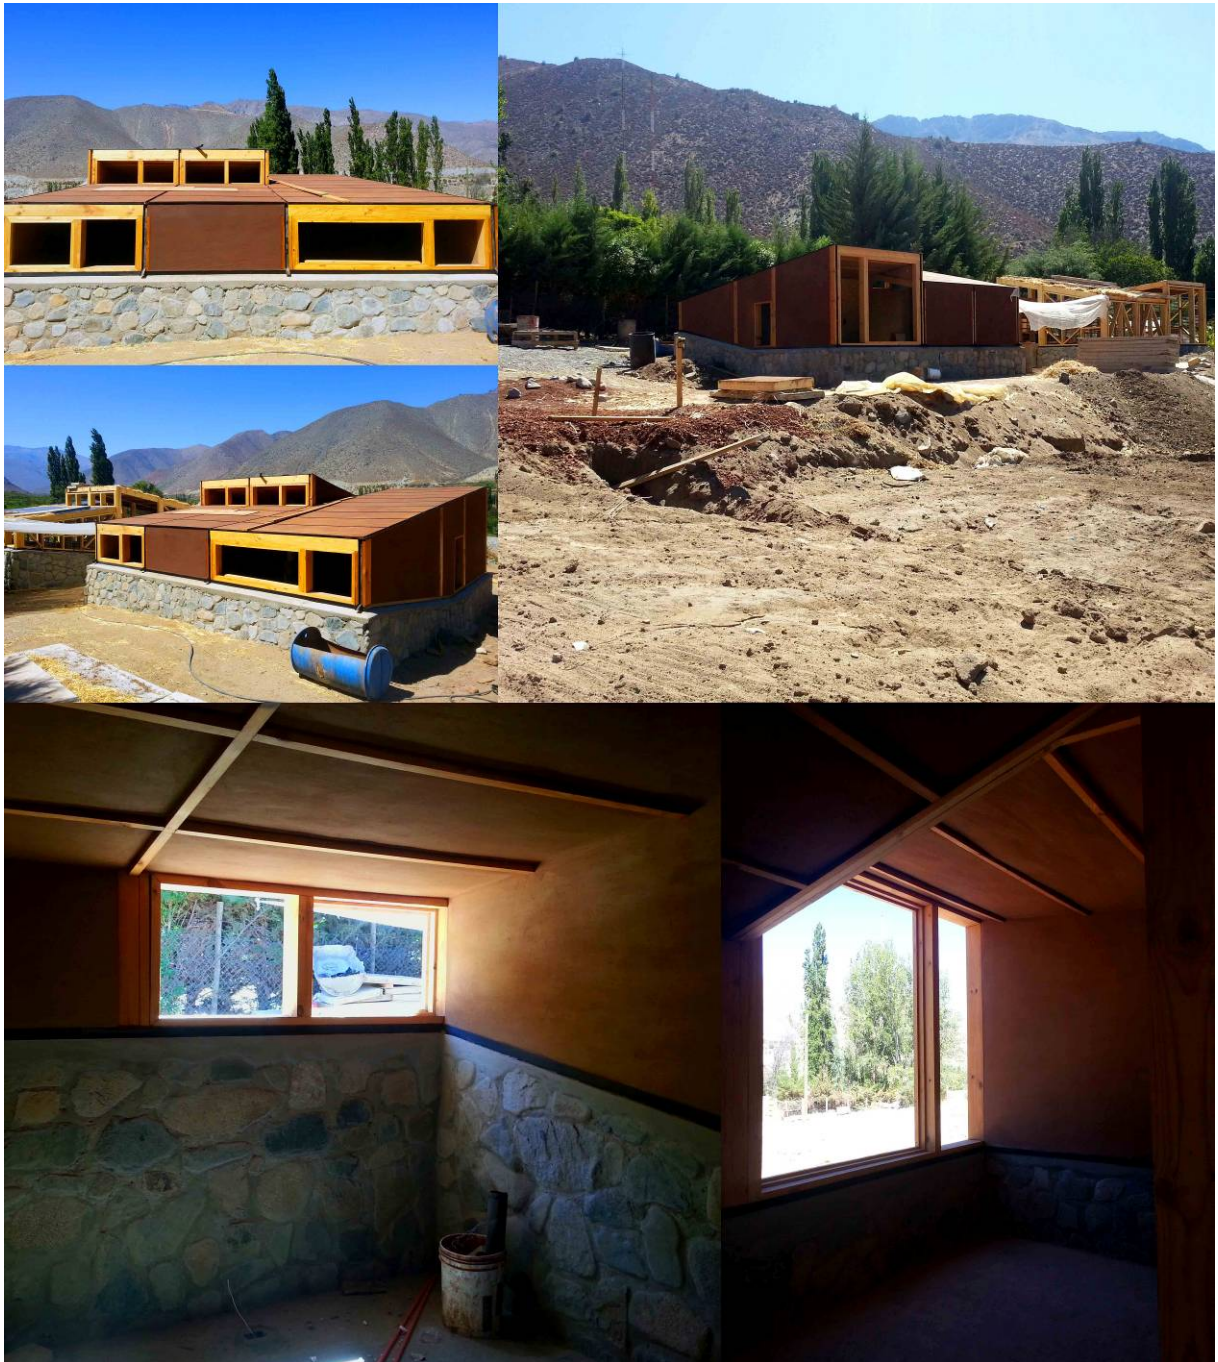
Figura 6. Fotografías del resultado final en fachada e interior del primer refugio.

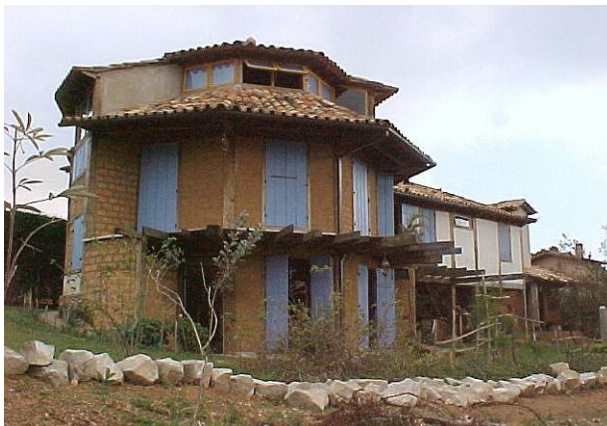
Figura 3: Casa de adobe em São João del Rey, Minas Gerais

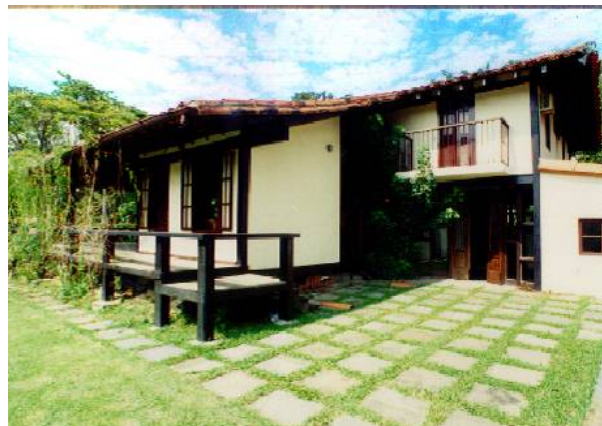
Figura 4: Casa de taipa de mão, em Itaipu, Rio de Janeiro.

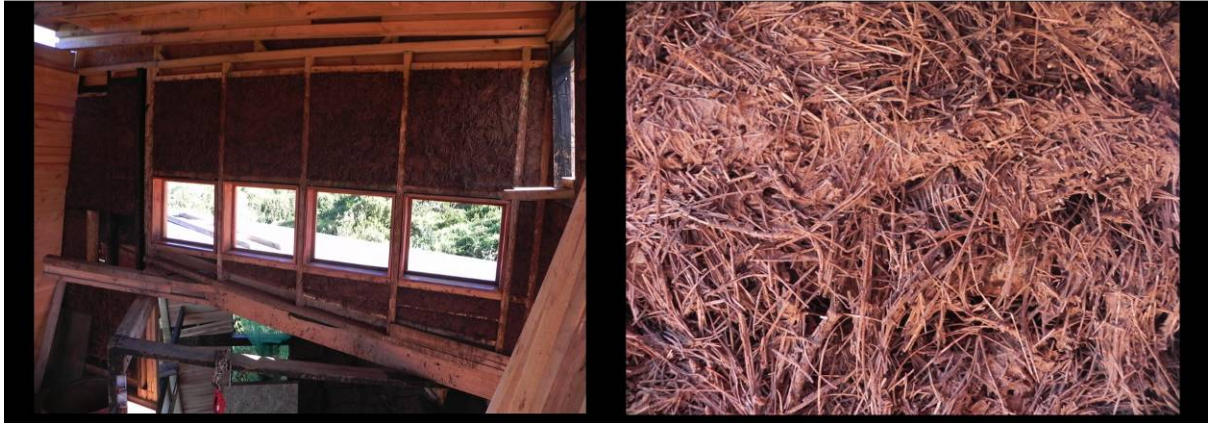
Se realizaron diversas pruebas en terreno para determinar la mezcla idónea. En principio se hizo una mezcla más pesada la cual contenía un 80% de tierra arcillosa (70% de arcilla y 30% arena) y 20% de fibra de pino insigne, en donde los paños rellenos obtuvieron como resultado una retracción del 6% como promedio, con esta mezcla se realizó toda la zona baja de la vivienda, teniendo que posteriormente colocar una inyección de barro en la zona retraída. La primera experiencia determinó el aumento de la cantidad de fibra añadida, paulatinamente el relleno de tierra fue alivianándose desde el inicial 80% de tierra arcillosa y 20% de fibra de pino, hasta invertir la proporción a 20% de tierra arcillosa a 80% de fibra de pino, logrando un comportamiento estable que no presentó retracciones de secado, obteniendo una dureza y cohesión óptimos a la estructura que se confino. Este proceso fue

Figura 3. Imágenes de mezcla con 80% de hoja de pino y 20% de tierra. Fotografías de autores

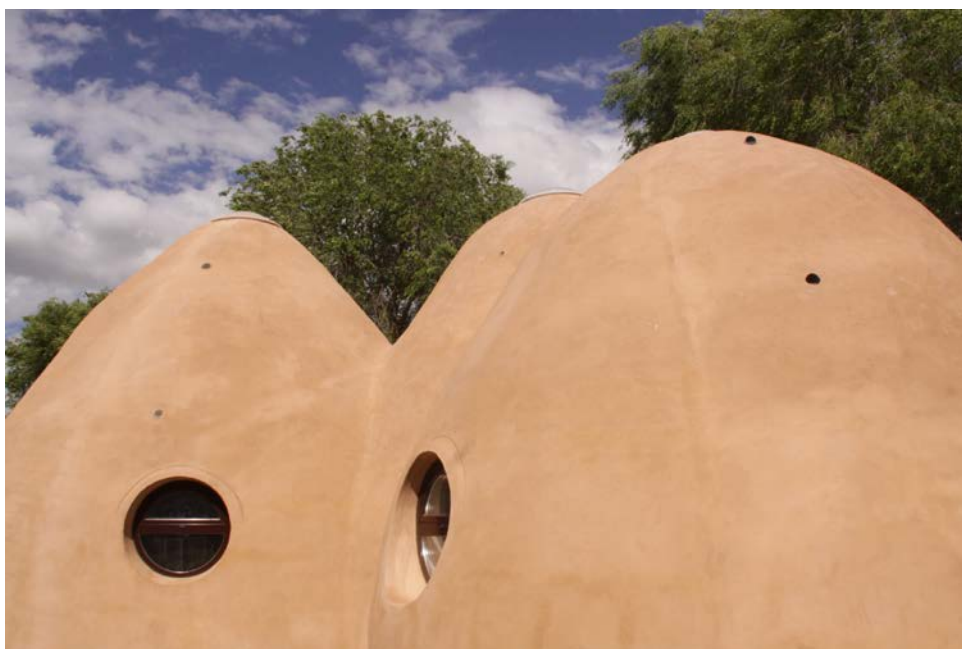
Aunque este mantenimiento es también necesario en las construcciones realizadas con adobe y tapial, estas técnicas no tiene el problema añadido de la adherencia que produce la presencia intermedia del saco, que en la técnica de la tierra ensacada es necesario tratar tanto al exterior como al interior. Sí es necesario que los morteros utilizados para los revocos sean compatibles con la fábrica de tierra (no es una buena elección el mortero de cemento) pero el mortero por si solo ya presenta una mejor compatibilidad sin necesidad de usar otros medios auxiliares de anclaje, como mallas, vendas, clavos, cotespigas.

Figura 2. Detalle de los revocos exteriores

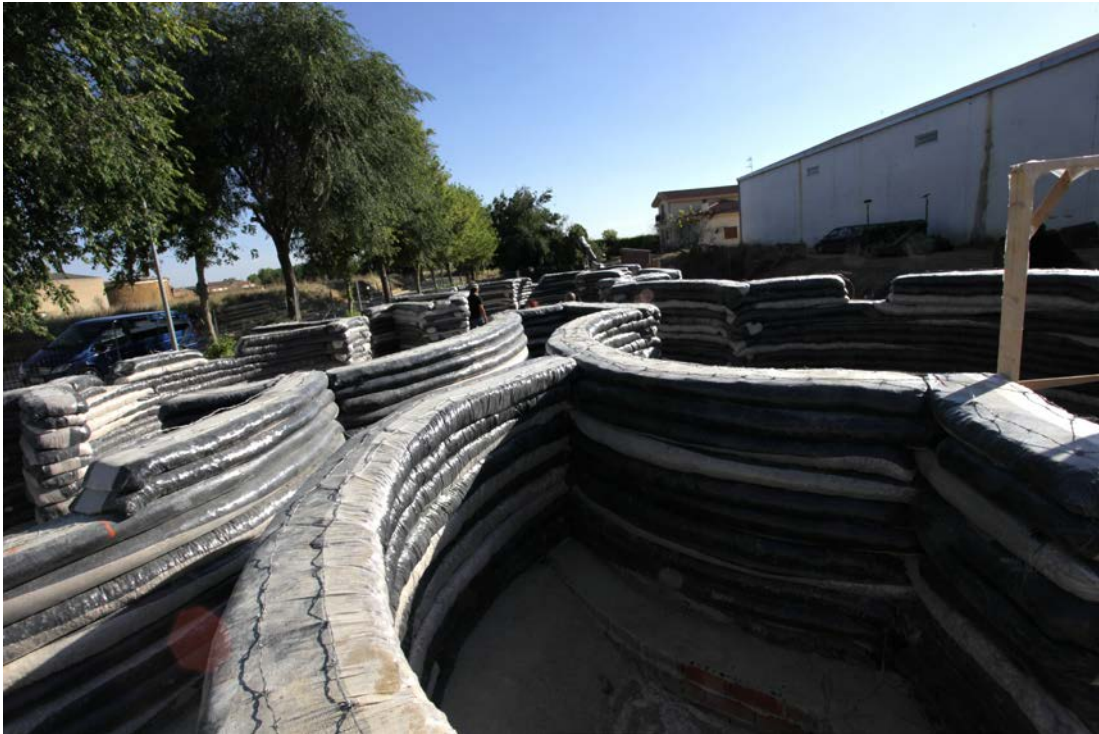
empujes se contrarrestan entre sí. El momento más peligroso de la construcción llega cuando se alcanza la altura de los hombros de la bóveda, el voladizo en ese momento es muy grande y los empujes no están completamente equilibrados, las hiladas superiores podrían volcar hacia el interior. Como medida de seguridad se apuntaló toda la coronación de las cúpulas.

Figura 4. Imagen del proceso constructivo

En definitiva el proceso constructivo es relativamente sencillo y se podría decir que casi mecánico: se replantea el centro de la hilada a ejecutar utilizando los compases, in situ, sobre el muro, se rellena el saco con la mezcla de tierra estabilizada simultáneamente a su posicionamiento en el muro y se compacta manualmente.

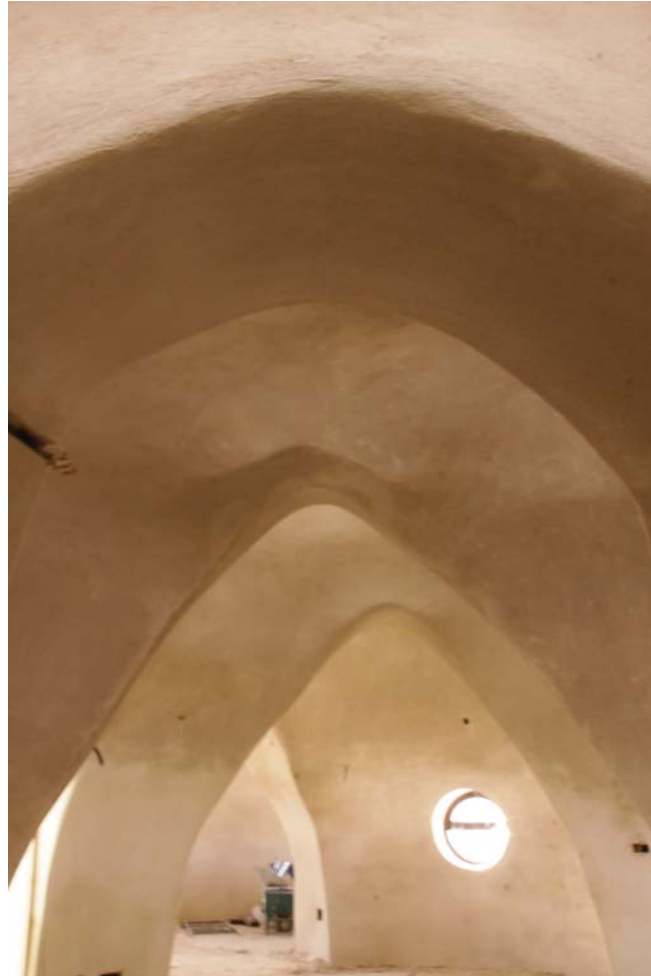
Una vez cerradas las cúpulas en toda su altura se realizan los revocos del exterior y al interior. Para mejorar la adherencia entre capas y evitar posibles fisuras se utiliza fibra anclada a cotespigas situadas al tresbolillo. Se aplica una primera capa o trullado para regularizar los bordes y canales entre sacos y se realiza una segunda capa de acabado final, en la que se introduce la fibra. Para los revocos se utilizan morteros bastardos de cal con el color en masa.

Figura 5. Imagen de los revocos interiores

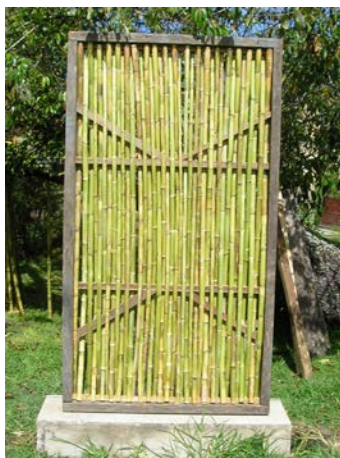
Es un país que conserva por tradición una cultura constructiva con la madera y donde existen cadenas productivas en esta área de la económica forestal, la quincha es la técnica más apropiada para el sector rural, por la producción de la madera que, en Chile, está racionalizada y el consumo de este material hace parte de la cultura, por lo tanto, es un material accesible, económico y funcional, ofrece calidad estructural, flexibilidad y realizado técnicamente responde muy bien en zonas de alta sismicidad (figura 5).

Figura 5- Panel de quincha prefabricada; detalle constructivo. Foto: Lucía Garzón.

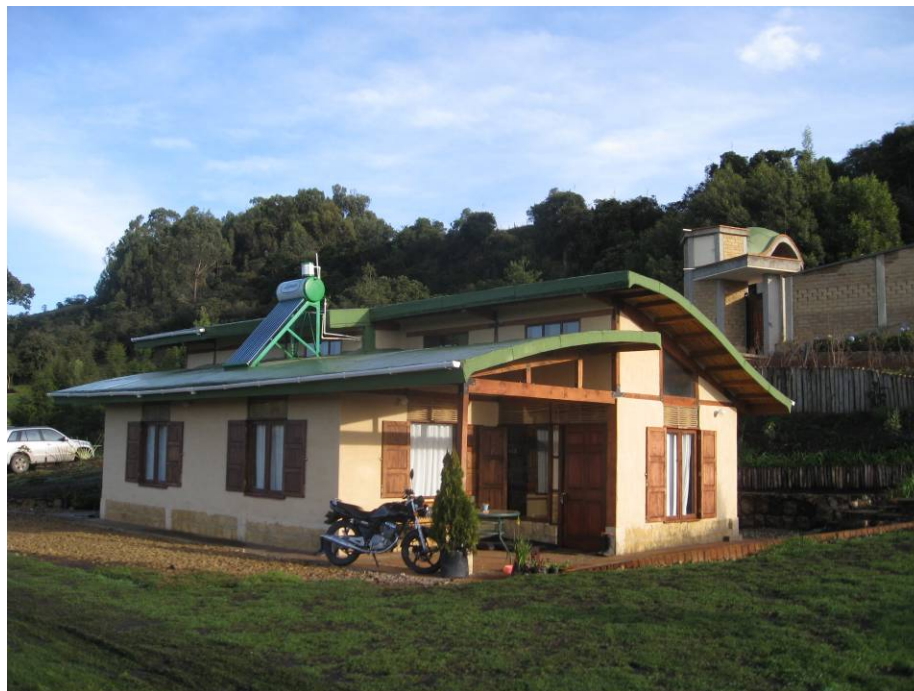
La vivienda administrativa es un prototipo de vivienda de interés social sostenible (VISS) de 100 m², se diseñó pensando en el concepto de desarrollo progresivo (figura 6).

Figura 6 – Casa Supitina – Vivienda administrativa en quincha prefabricada.
Fotografía: Andrés Bermúdez

Esta vivienda fue proyectada por coordinación modular con paneles prefabricados de madera aserrada implementando el sistema racionalizado de quincha prefabricada, técnica desarrollada y aprobada en Perú como técnica no convencional desde 1987, y que hace parte de la cultura y sabiduría ancestral de trenzar la caña y usar los materiales locales. Las paredes están constituidas por estructura de madera, trenzado de cañas, revestido con tierra estabilizada con cal y fibras vegetales.

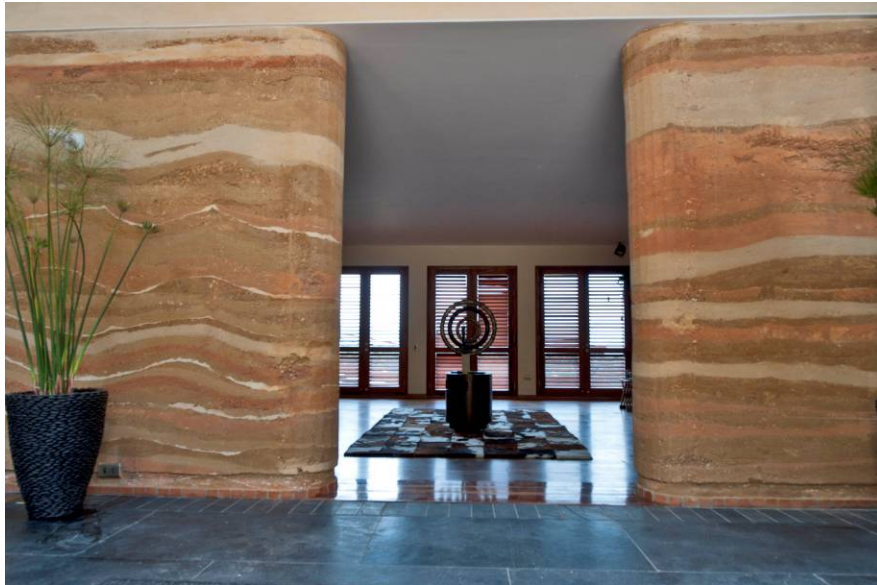
desde ese momento, siendo un material de bajo impacto y ninguna toxicidad. En segundo lugar, por las múltiples posibilidades para su transformación como materia prima que se aplicaron en este caso. Se usaron técnicas como la producción de bloques de tierra comprimida o prensada (BTC), tapia pisada (figura 7), bahareque y cubiertas abovedadas con bloques extrusados de tierra cruda. En todos estos procesos no se incrementó el costo del transporte y se disminuyó el gasto energético por este rubro. En tercer lugar este material permitió el reciclaje de los sobrantes y los residuos finales se dispusieron en los rellenos sin causar contaminación atmosférica.

Figura 7 – Casa Supitina – Tapia pisada del acceso principal. Fotografía: Andrés Bermúdez

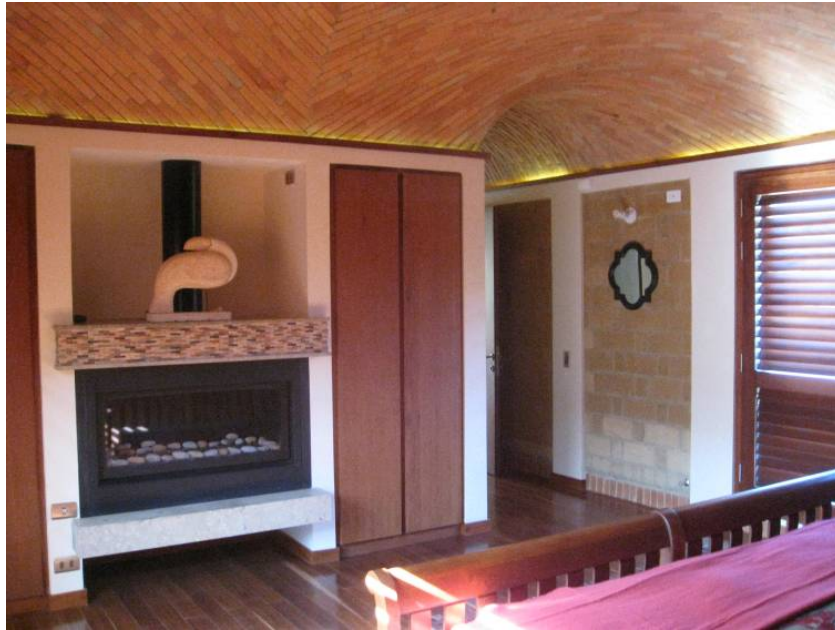
construidas con la técnica mexicana del *adobito recostado*, que aprovecha la forma estructuralmente y usa diversos tipos de arco (figura 8). Este principio fue aplicado en el diseño de siete tipos de bóvedas dentro de la vivienda principal.

Figura 8 – Casa Supitina – Dormitorio con BTC y bóvedas. Fotografía: Andrés Bermúdez

Formalmente el proyecto al diseñarse con el arco como principio de la forma estructural que es auto portante, fue aplicado en todas las coberturas de la obra. Al adoptar la técnica de las bóvedas mexicanas o “adobito recostado”, brindó otra posibilidad estética y tecnológica, que por la forma, maneja otras proporciones y genera volúmenes diversos, dentro del diseño formal. Con estas formas se propició un muestrario de alternativas para hacer diferentes tipos de bóvedas en Colombia, con luces amplias y sin formaleta, tal como se aprecia en la bóveda de crucería, la bóveda de cañón, las cúpulas semicirculares, las formas gaussianas para bóvedas, la imitación de la naturaleza con la bóveda tipo “murciélago” y bóvedas plato; todas, producto del saber hacer de los maestros artesanos, que al aplicar el arco como forma, crea sensaciones espaciales, diversas, generadas con las mismas cubiertas.

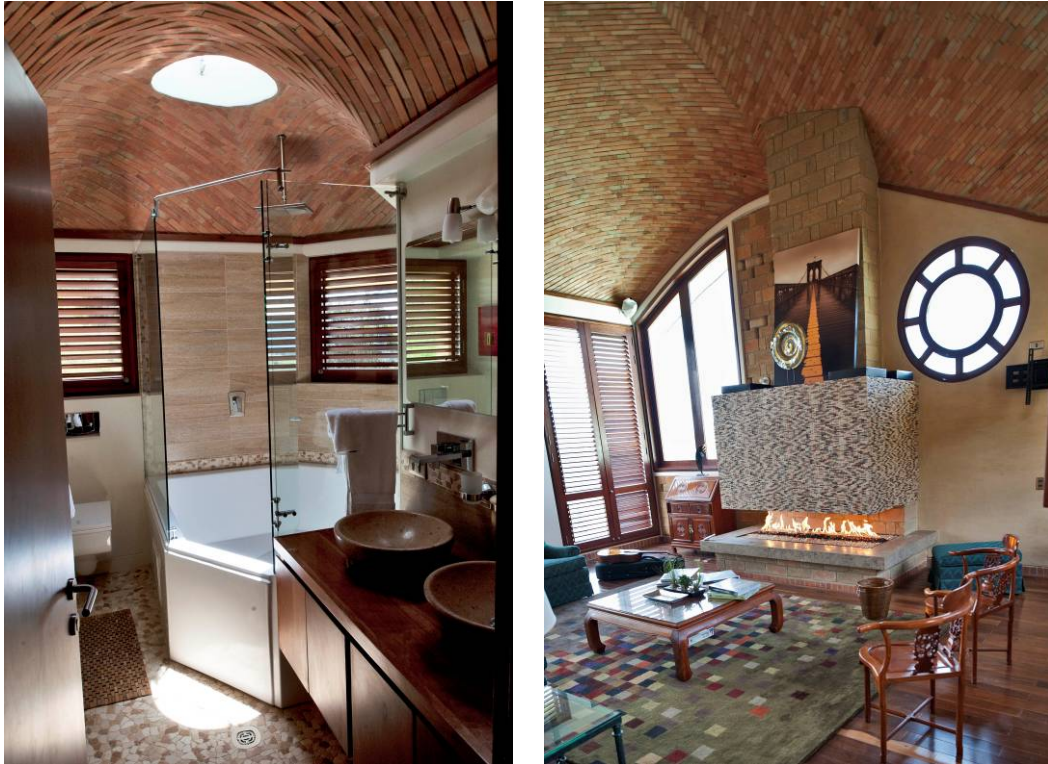
Figura 9– Espacialidad de Casa Supitina del baño y el estudio, construido con panetes de cal y arena.
Fotografía: Andrés Bermúdez

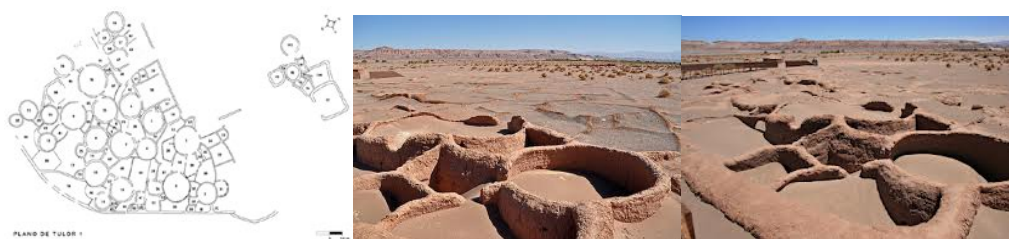
Figura 1. Plano e imágenes de la Aldea de Tulo.

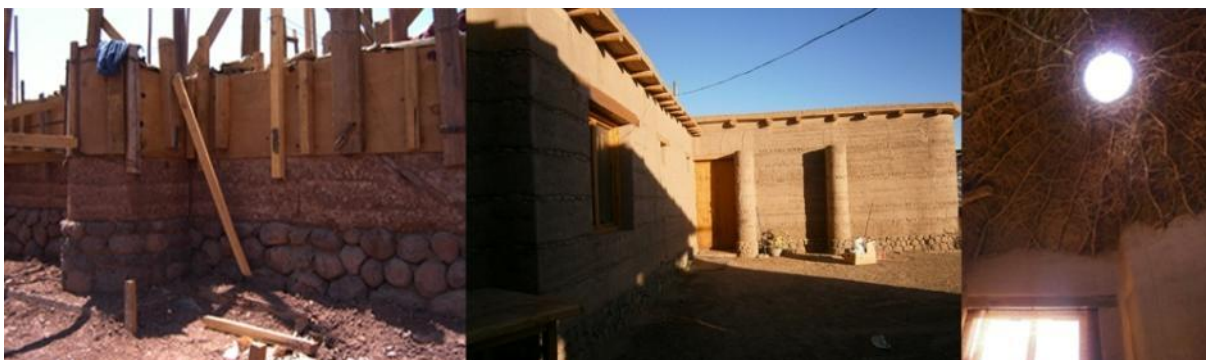
Figura 6. Moldajes tapiales, acceso principal, detalle cúpula. (Fotografías del autor).

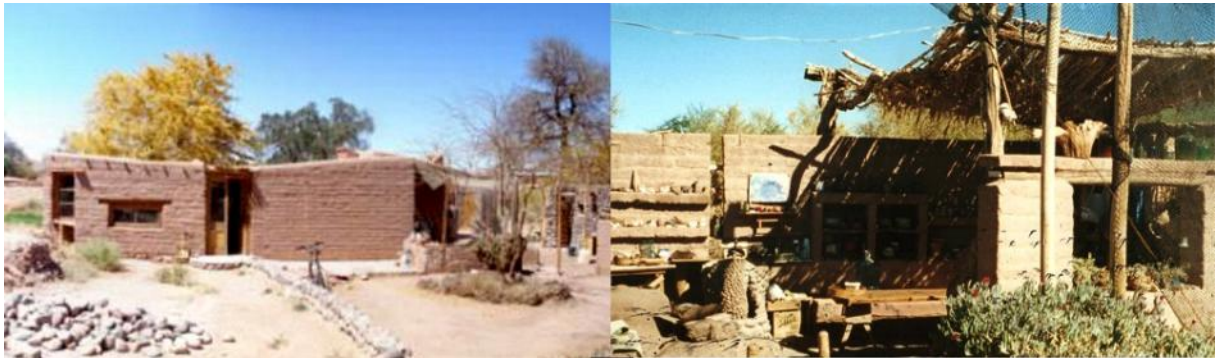
Figura 8. Volúmenes principales, cocina-comedor espacio abierto con sombra (Fotografías de Autor)

Se podría denominar a esta vivienda como un “laboratorio arquitectónico-constructivo”, dado que voluntariamente se ejecutan espacios innovadores y desafiantes en la línea estructural, aventurando nuevas posibilidades. Como ejemplos están: los vanos en muros los que son en algunos casos superiores en sus dimensiones y cercanía entre ellas que las usuales. También se ejecutó una ventana de esquina al nor-este del taller volcada hacia el interior para lo cual se tomaron todos los resguardos del caso.

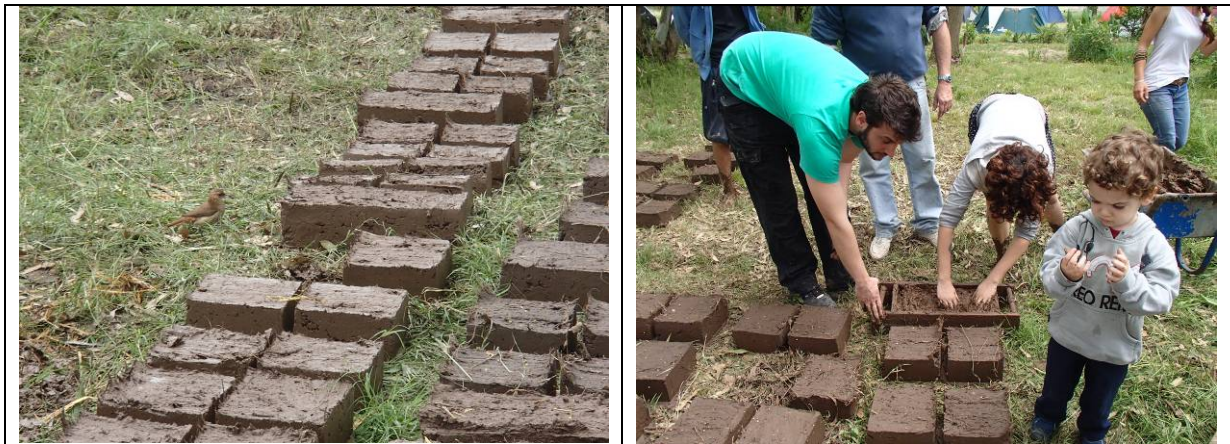
Figura 9. Fabricación de adobes

A lo largo de los tres talleres se reunió a un promedio de 50 personas (por taller) y se llegaron a fabricar más de 400 adobes en total (figura 9). En todos los talleres además de la clase sobre identificación de suelos, se formaron grupos de tareas y todos los asistentes rotaron por los distintos grupos o sea que todos participaron del amasado del barro, la fabricación de adobes, la construcción de los cimientos con cascote embolsado, colaboraron con la construcción de la estructura independiente de madera, parte de la construcción del techo verde, la construcción con quincha en la ampliación de la vivienda y en el taller-deposito, realizaron revocos gruesos en el taller y levantaron mampostería de adobes en la ampliación de la vivienda y en la nueva.

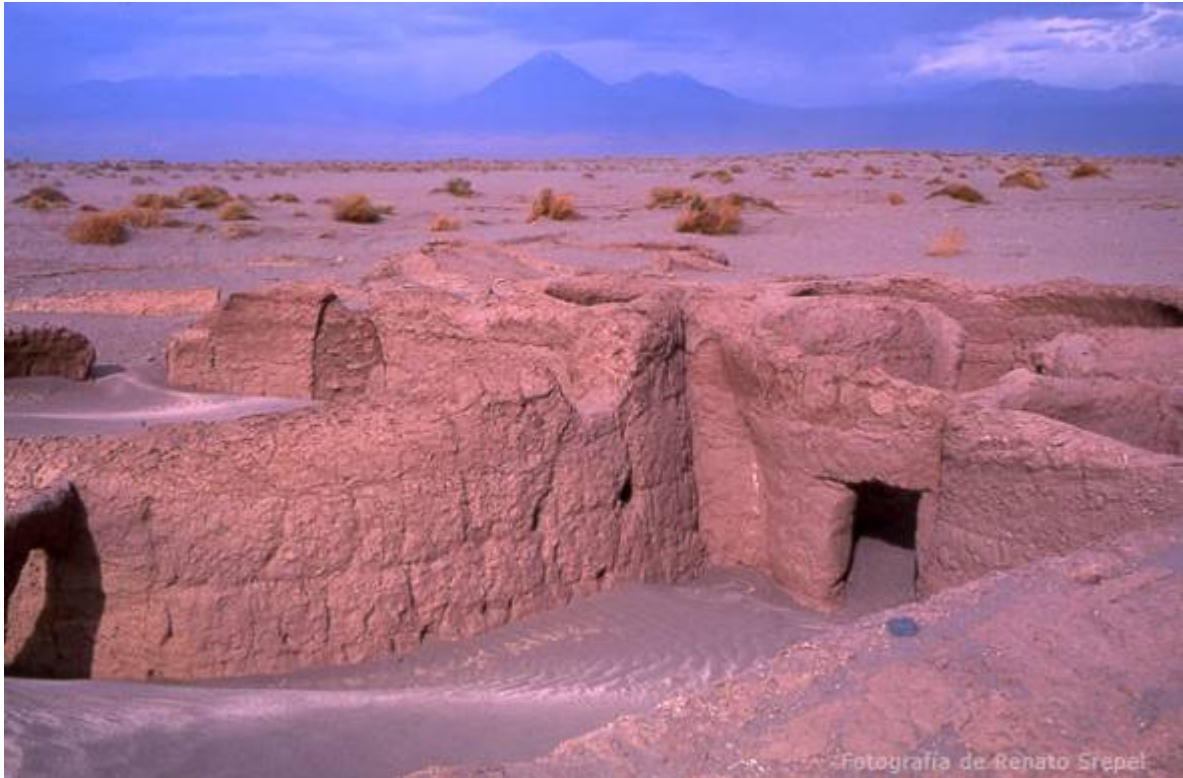
Figura 1. Ruinas asentamiento atacameño de Tulo Comuna de San Pedro de Atacama, Chile
(Geo referencia: Lat -22 °,97' Long -68°,23')

En Chile, históricamente, el material tierra cruda ha sido utilizado en la construcción del hábitat. Es así como encontramos edificaciones prehispánicas de antigua data, como el poblado Aymára de Tular en la Región de Tarapacá, al norte de Chile. Este consiste en habitaciones de planta circular (entre 3 m y 4 m) con muros contruidos en base a grandes bloques de tierra cruda, similares al tapial y cubiertas de especies arbóreas locales. Se entiende por tapial, la técnica constructiva que utiliza moldes dentro de los cuáles se van compactando mediante pisones capas de suelo tipo arenoso en estado semi-húmedo (Figura 1).

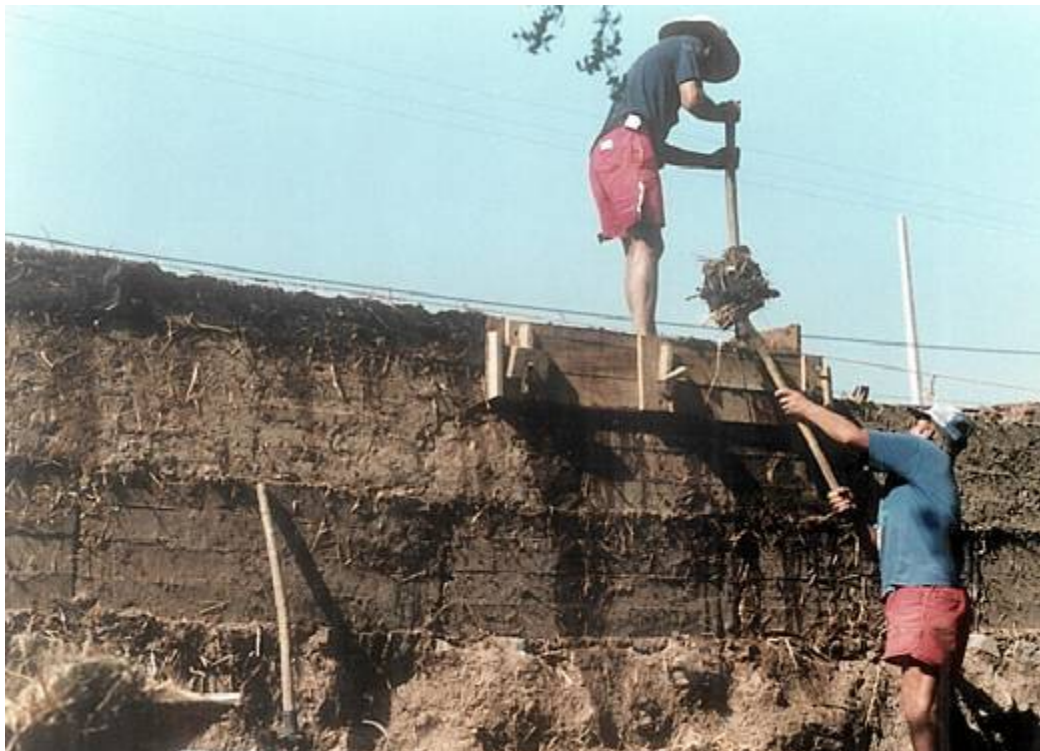
Figura 2. Fabricación de tapial, Enero 1992, Comuna de La Florida, Chile. Foto: H.Pereira
Existen testimonios acerca de la utilización de la tierra en las construcciones agrícolas,

Un segundo momento histórico en que se constata la utilización de tierra compactada, es la de ejecución de muros defensivos construidos por el conquistador español. Estos consistían en una doble empalizada de troncos rústicos empotrados en el suelo y rellenos de suelo compactado. En este caso, las paredes utilizadas como moldajes, permanecían como tales luego de su ejecución (Figura 2).

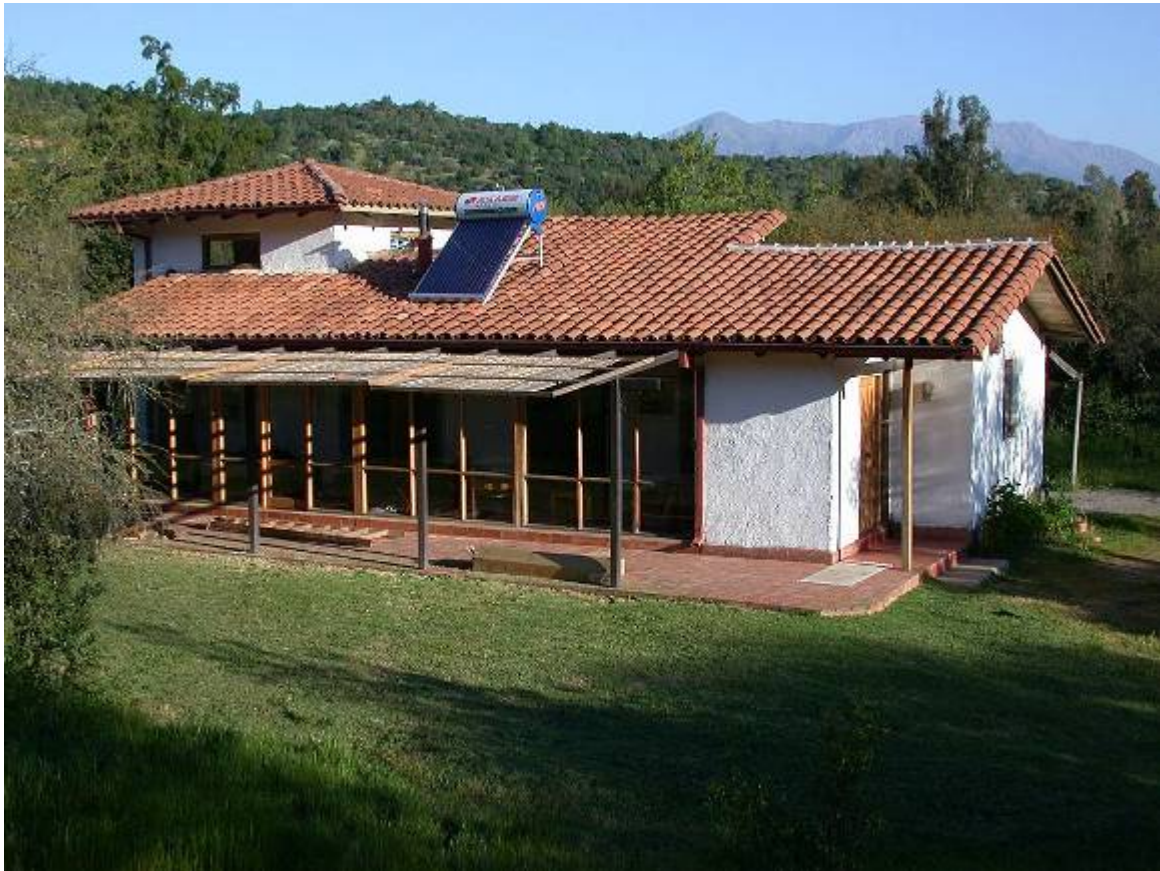
Figura 3. Casa Sr. Jaime Pereira G., Comuna de Paine, Chile. Foto J.Pereira
(Geo referencia: Lat $-33^{\circ},82'$ Long $-70^{\circ},91'$)

El sistema constructivo consideró tierra mezclada con paja de trigo (15 kg/m³), tablero de compactación de madera de pino radiata de 35 mm de espesor, agujas de hierro acerado de 12 mm de espesor. Lo anterior basado en el antecedente de que en el caso de utilizarse agujas de madera, los vacíos en el interior del tapial que éstas dejan, son fuentes de inicios de rotura estructural en caso de sismos. Se usó pisón de madera rústica de un peso de

10 kg. Se utilizó suelo más bien arcilloso con un porcentaje de paja similar a la del adobe (15 kg/m^3). Los moldes y el pisón de madera fueron fabricados artesanalmente en terreno. Por la alta presencia de piedras en el suelo del lugar se tuvo que harnear (cribar) el suelo con harnero de 8 mm.

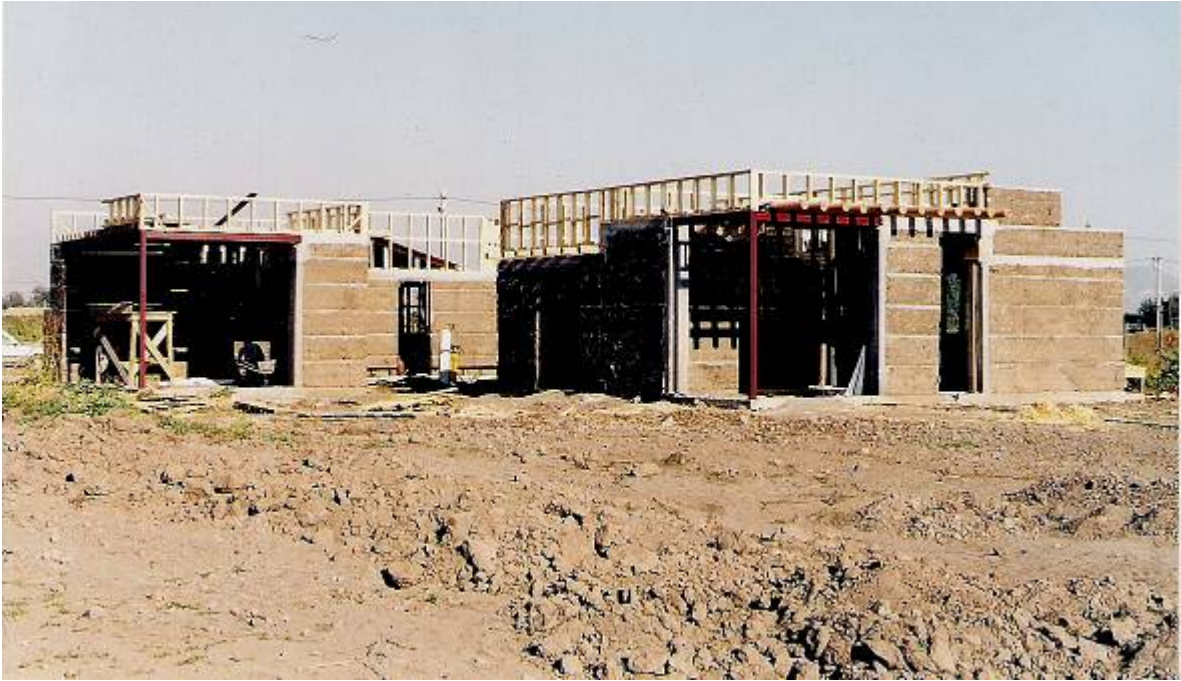
Figura 4. Casa Sr. León Codriansky en etapa de construcción, Comuna de Colina, Chile Foto H.Pereira. (Geo referencia: Lat -33°,24' Long -70°,71')

El sistema constructivo consideró tierra más bien arenosa sin paja de trigo, tablero de compactación de madera de terciado estructural de espesor de 19 mm, agujas de hierro acerado de 12 mm de espesor y pisón metálico de un peso de 10 kg. Se utilizaron moldes y pisón metálicos. Lo anterior para asegurar una durabilidad adecuada de estas herramientas y de paso economizar tiempo de reparación de las mismas, en el caso que fuesen de madera. Se confeccionaron agujas en base a barras aceradas de 12 mm con hilo. Todas estas definiciones técnicas se tomaron en conjunto con el maestro de obras y equipo, aprovechando la experiencia constructiva de los mismos.

En este caso se utilizó el suelo del lugar mezclando con arena y suelo arcilloso en las proporciones adecuadas.

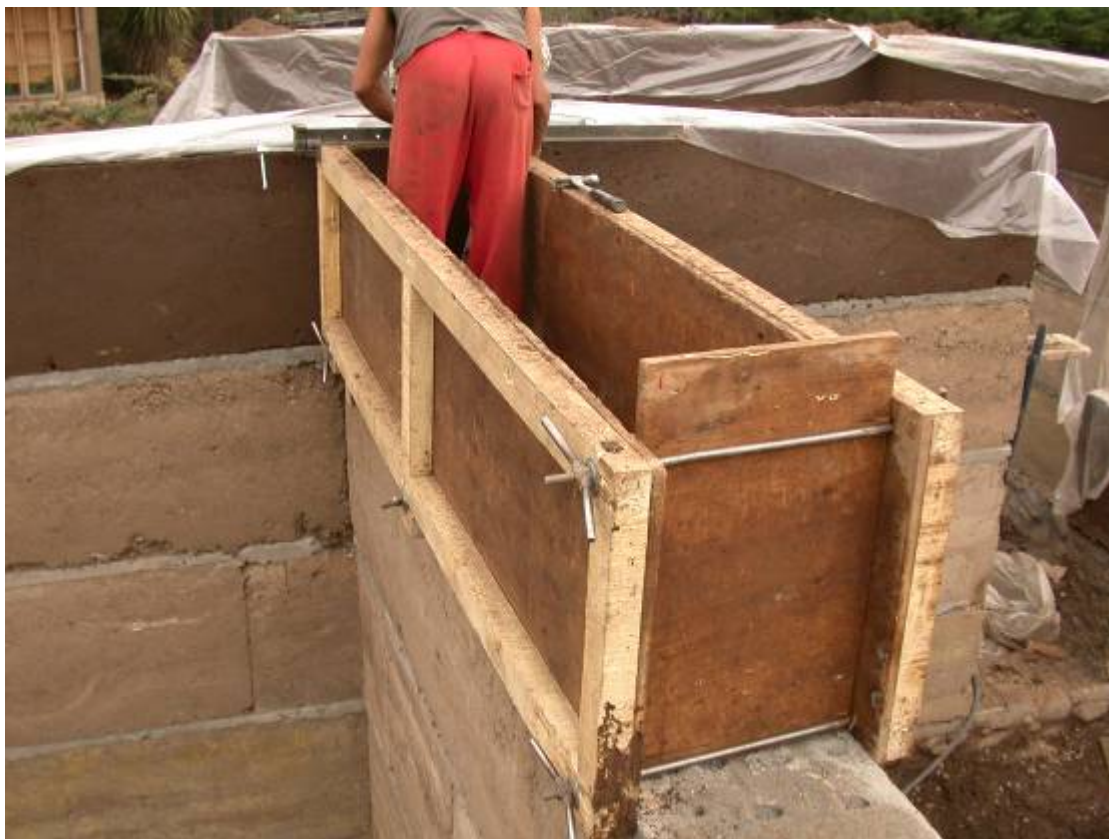
Figura 6. Sistema de apisonamiento de tableros de madera contrachapada Foto H.Pereira

El sistema constructivo consideró tierra más bien arenosa sin paja de trigo, tablero de compactación de madera de terciado estructural de espesor, agujas de hierro acerado de 12 mm de espesor (figura 6). El apisonamiento de la tierra se realizó mediante pisón neumático marca Atlas Copco modelo RAM-30, con un peso de 18,5 kg, 440 golpes por minuto y recorrido del pisón equivalente a 284 mm. Se utilizó para dar presión al pisón un compresor petrolero portátil marca Atlas Copco Modelo UT-8 (1971). La presión del mismo es de 120-150 psi/180 pcm.

Se optó por la mecanización de la faena de compactación mecanizada del suelo. Lo anterior con el propósito de mejorar el rendimiento de obra y lograr una mayor tasa de compactación de los muros .Un profesional ceramista intervino en la selección y dosificación de suelo. Se utilizaron tableros de madera contrachapada de 18 mm.

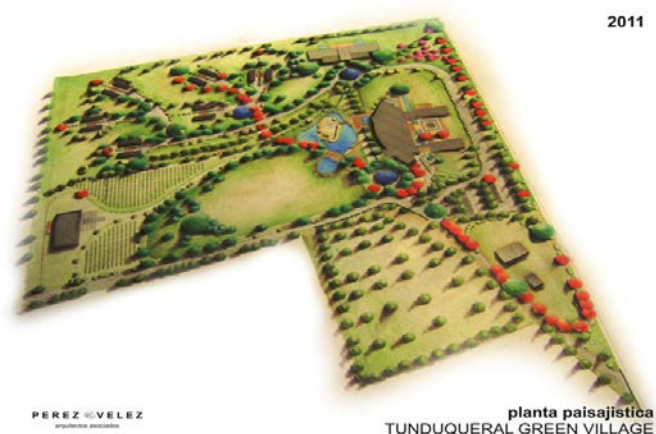
Figura 3 – Master Plan – Eco villa Tunduqueral

Las premisas del Máster Plan se basan en los criterios del diseño bioclimático integral, incorpora la utilización de energías renovables y sistemas de tratamientos de efluentes. Contempla la bioconstrucción como una forma respetuosa de dialogar con el sitio y las tradiciones constructivas originarias, y propicia la autoconstrucción asistida, mediante distintas acciones asociativistas y cooperativistas.

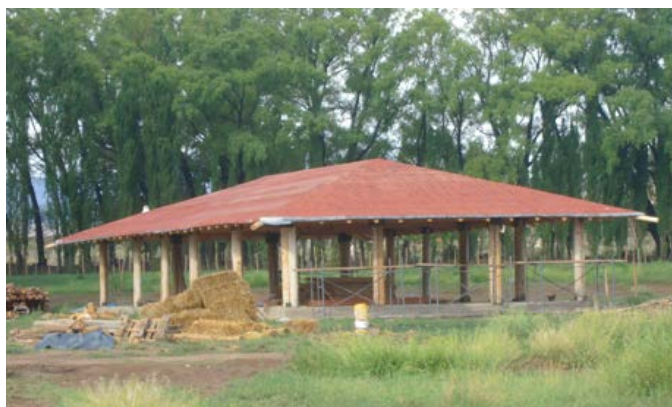
Figura 4 – Salón de usos múltiples

Como cerramiento se utiliza la técnica de quincha o muro fajina, con un entramado de listones dobles, cada 10 cm en sentido horizontal y revoque de tierra, arcilla y paja. En el caso de los revoques finos se emplea arena, arcilla y engrudo, con aceite de lino para su impermeabilización.

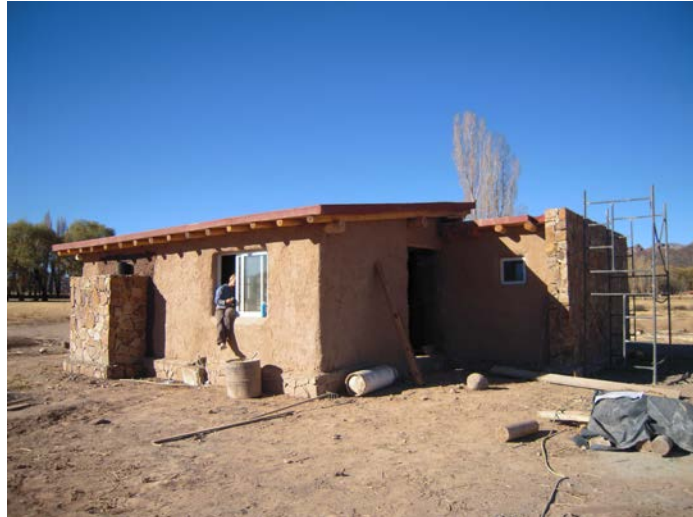
Figura 5 – Vivienda Mazzoli

La técnica de quincha posee una estructura conformada con rollizos de álamo o eucaliptus de 0,2 m de diámetro en columnas. En vigas y techo, el diámetro resulta menor 0,16 m mínimo. Las fundaciones y vigas de fundación por código se deben realizar en hormigón. Las columnas se vinculan a la viga de fundación a través de platinas y pernos de expansión. Las columnas, diagonales y vigas de madera, se vinculan a través de platinas metálicas (Figura 5).

El entramado se realiza en la totalidad de la construcción con caña castilla de 2 a 4 años colocadas en forma horizontal cada 10 cm y el relleno empleado con mezcla de arena, arcilla y fibras vegetales (coirón).

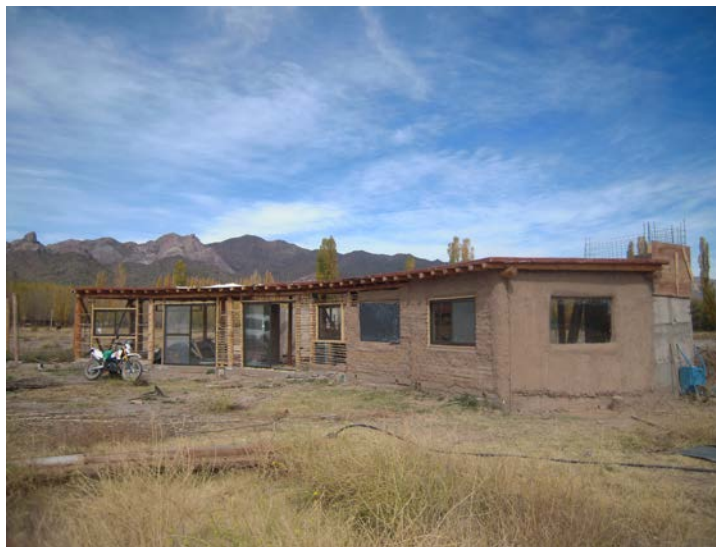
Figura 6 – Casa Faro

Paja encofrada que consiste en rellenar un encofrado de madera con paja y arcilla líquida compactadas con un pisón. La medida de tablero utilizado fue de 2 m de largo por 0,50 m de altura.

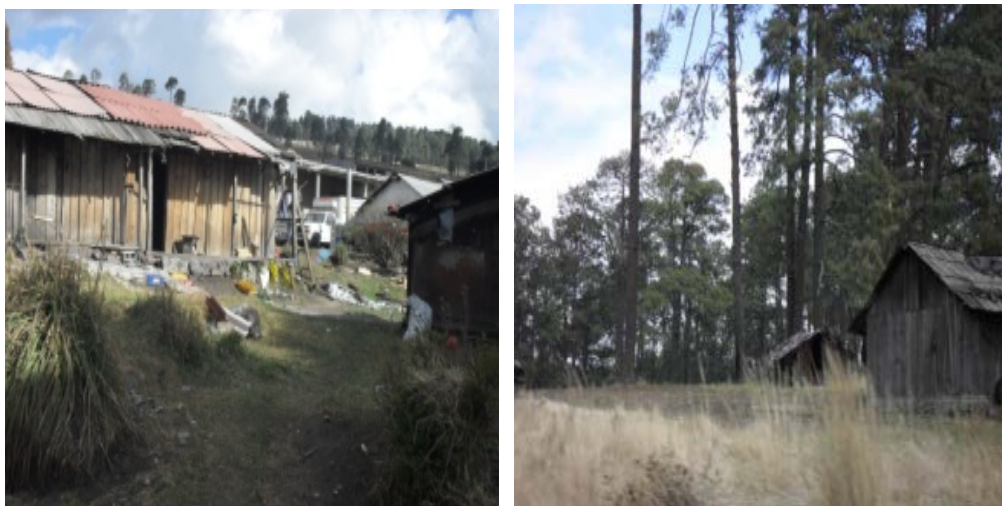
Figuras 1 y 2: Viviendas del Nevado de Toluca. Imágenes: Ramírez, 2012.

La figura 1 muestra cómo la mayoría de las viviendas carecen de una orientación correcta, así como de una inadecuada colocación de ventanas. Lo que implica espacios sin aprovechamiento del sol, es decir viviendas frías. La figura 2 permite observar que las viviendas del Nevado de Toluca no utilizan materiales adecuados para enfrentar los drásticos cambios climáticos y las bajas temperaturas de las zonas boscosas.
