13° SIACOT Valparaíso-Chile

13° Seminario Iberoamericano de Arquitectura y Construcción en Tierra (SIACOT)

Memorias

Material universal, realidades locales

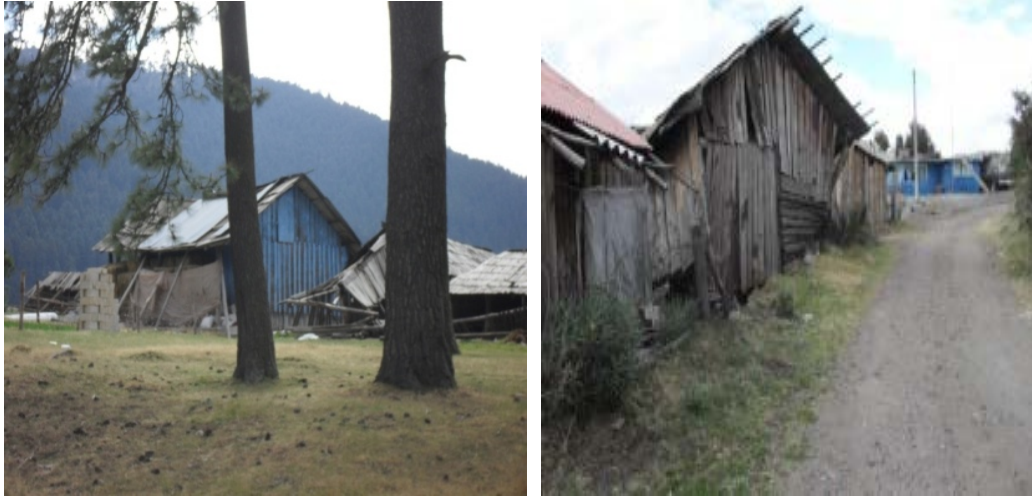
Figuras 3 y 4. Viviendas del Nevado de Toluca. Imágenes: Ramírez, 2012.

Con la figura 3 se registra que la mayoría de las viviendas presenta techos de lámina. Es un hecho que existen problemas de infiltración y humedades tanto en cubiertas como en muros. La figura 4 exhibe los excusados deficientes y nulas redes de servicios de drenajes, lo que ocasiona serios problemas de salud.

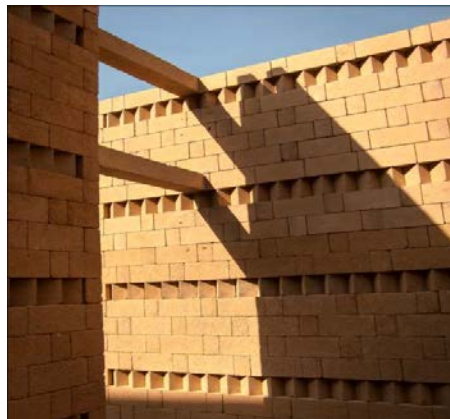
Figura 9. Sistema de ensamblaje de muros. Investigación 3244/ 2012 U

El sistema de ensamblaje (figura 9) de los muros se lleva a cabo conforme un procedimiento de unión utilizando un adhesivo de acua-roca con polvo de arcilla, colocado a hueso, que da como resultado una apariencia precisa.

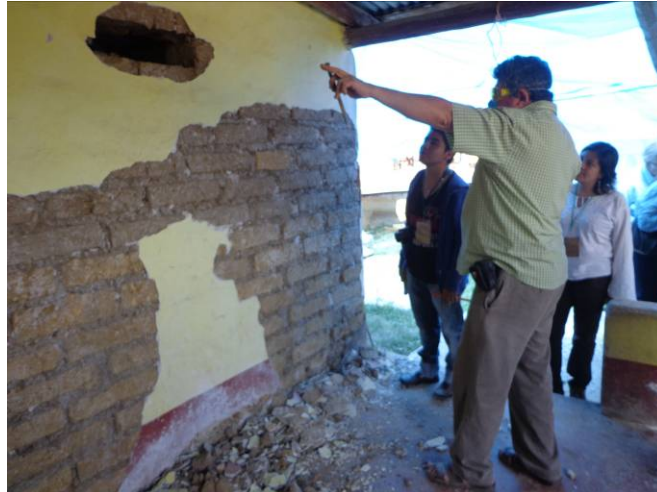
Figura 3. Retiro de aplanados de cemento-arena en la vivienda donde se realizaron las actividades del Taller de conservación de tierra, en la Comunidad de Capulálpam de Méndez. Foto: autor, 2012

1. Caracterización de suelos y aplicación de recubrimientos con tierra.
2. Consolidación de muros de adobe.
3. Recubrimientos de pintura a la cal y bruñidos. Previamente se retiraron los aplanados de cemento-arena en mal estado.

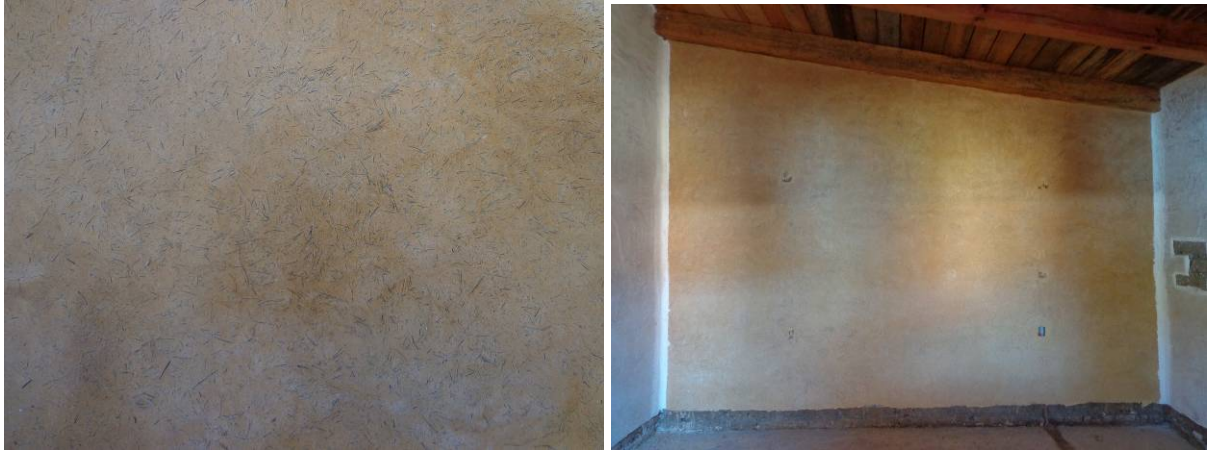
Figuras 5 y 6. Recubrimientos y acabados de muros, donde incluyo material fibroso natural de la región, práctica realizada con la asesoría del Arq. Ramón Aguirre. Foto: autor, 2012

Posteriormente se realizó la preparación de mezclas necesarias de tierra para ser utilizado en los diferentes muros, utilizando las herramientas, procedimientos y materiales adecuados, tierra, arena, mucílago de nopal, fibra vegetal (sarcina)⁴ según correspondiera a sus diferentes usos para aplicarlo adecuadamente en cada una de las superficies tanto en resanes, aplanados.

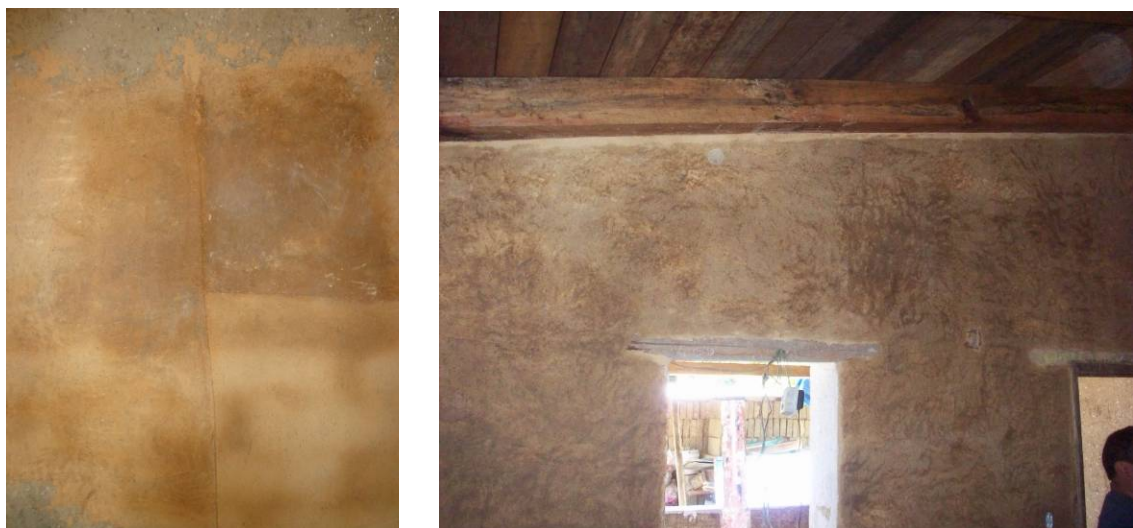
Figuras 7 y 8. Bruñidos en recubrimientos de muros. Foto: autor, 2012.

Como protección de las superficies de acabados en muros, posteriormente al taller, se llevó a cabo el bruñido de muros en los aplanados con tierra y con cal; para este procedimiento se realizó una preparación con jabón neutro, aplicándolo con brocha a las distintas superficies, para posteriormente llevar a cabo el proceso de bruñido con materiales altamente tersos, frotando la superficie con botellas de vidrio (Figuras 7 y 8)..

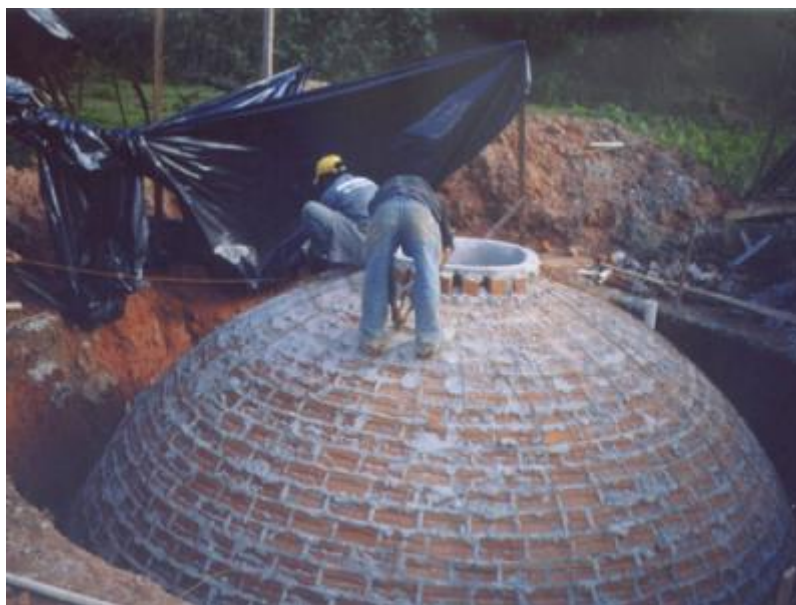
Figura 2. Biodigestor em construção no Haiti (www.oia.org.br/new/biosistemas_integrados.asp)

A figura 2 apresenta um biodigestor semelhante ao que será construído, de modo que se tenha uma ideia do volume da construção e sua localização em relação ao nível do solo.

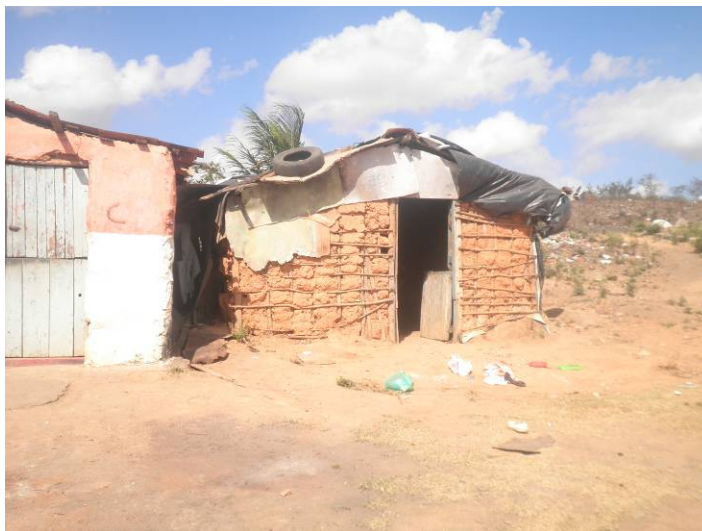
Figura 2 - Construção em taipa de mão ou pau-a-pique

As construções são executadas pelos próprios moradores, com materiais disponíveis no próprio local da construção. Na Figura 2 pode-se observar que as habitações adquirem problemas funcionais e estéticos, relacionados à má execução e principalmente a falta de conhecimento sobre os métodos corretos de construir com terra.

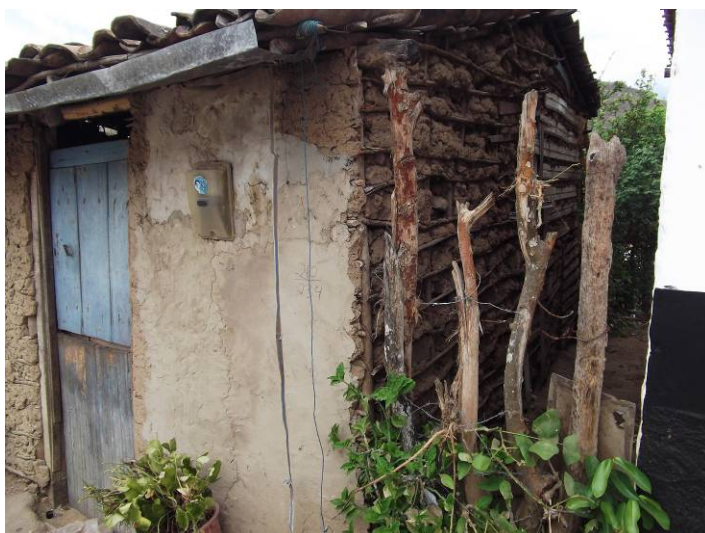
Figura 3 - Ripamento horizontal aparente

Após a trama de madeira pronta deve-se jogar o barro sobre ela, etapa esta dividida em três camadas para garantir a qualidade da construção. Contudo, as construções são consideradas prontas quando recebem a primeira camada, onde o barreamento cobre a trama vertical deixando o ripamento horizontal aparente, exposto às intempéries e sujeito à deterioração (apodrecimento) (Figura 4).

A finalização na primeira camada, com muitas gretas, permite a instalação dos insetos transmissores da Doença de Chagas. Na realidade é necessária a aplicação da segunda camada para cobrir as fissuras e o ripamento horizontal, protegendo o madeiramento. A terceira camada confere maior durabilidade às paredes e evita que os insetos se instalem. Relativa à estética, a última camada de revestimento dá à construção a aparência de uma casa semelhante à da alvenaria convencional (Mello; Silva; Rocha, 1985).

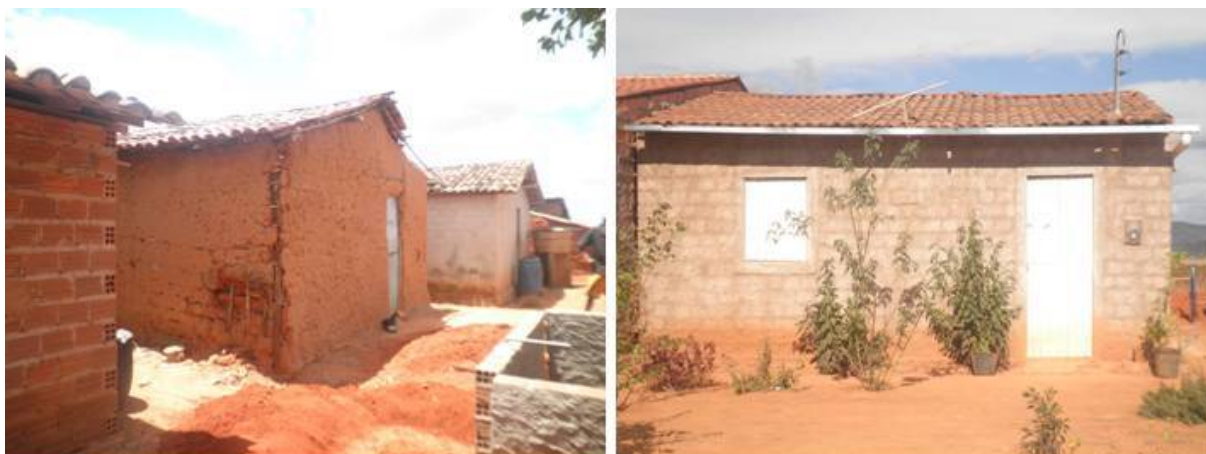
Figura 4 - Substituição das casas de taipa por alvenaria convencional

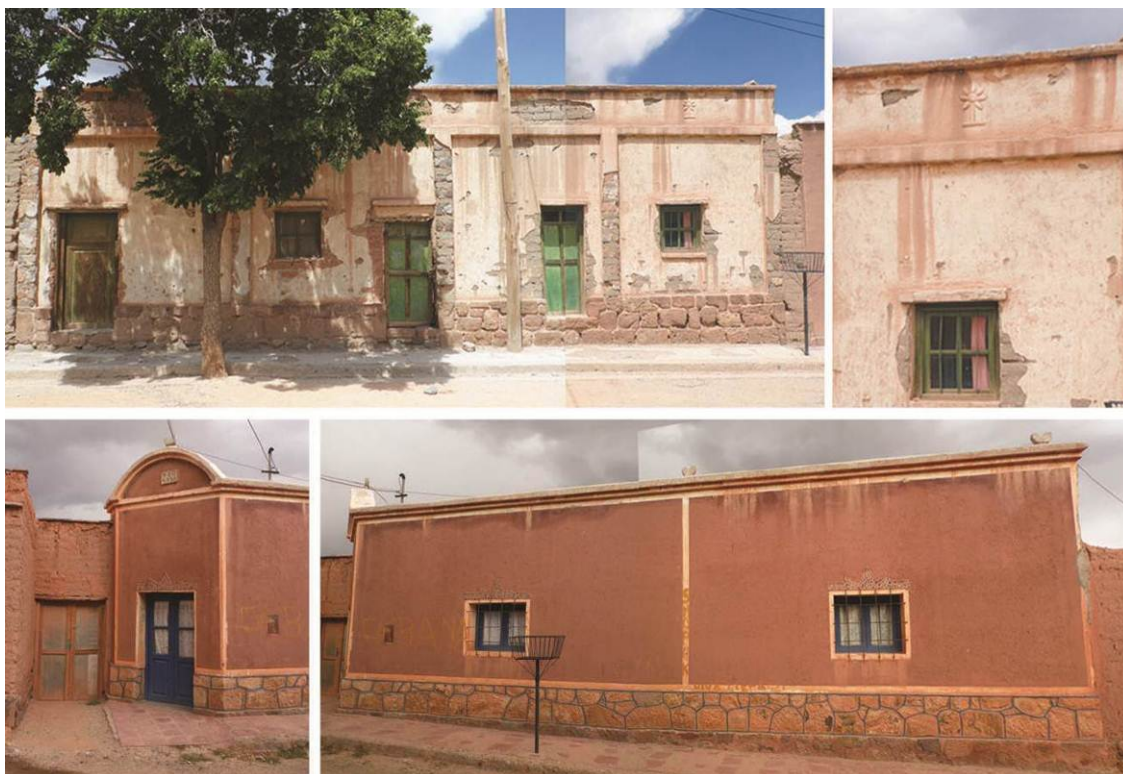
El siguiente caso que ha resultado pertinente para citar aquí es el de dos casas construidas sobre terrenos rectangulares, entre medianeras. La primera de ellas (casa 2, en la figura 5 -superior-) posee una fachada plana en adobe revocado con sobrecimiento de piedra, de unos 10 m de ancho y en la cual sobresalen, los “cantos” de los muros perpendiculares internos, así como también parte de la estructura del techo (a modo de viga), generando una aparente subdivisión de la misma en cuatro cuerpos. Este recurso, frecuente en arquitecturas cuya estructura es realizada con un sistema de columnas y vigas, permite observar la fachada como una totalidad, pero demarcando, a su vez, su composición de partes. Esta situación se enfatiza con la posición de sus vanos, siendo que la construcción presenta tres aberturas de hoja simple para acceso y dos ventanas. Es posible plantear, al menos hipotéticamente, y con respecto a los usos que esta vivienda pudo haber tenido en otros momentos, de que se trate en realidad de tres casas, posiblemente pertenecientes a un mismo grupo familiar. Continuando con las características de su fachada, la mencionada saliente superior en sentido horizontal, funciona como delimitación del remate de la construcción, que culmina en una cornisa con un friso plano, con un único detalle ornamental de notable originalidad. Se trata de una flor, realizada en barro con relieve, sobre el cuerpo lateral izquierdo de la construcción. Si bien a partir de las imágenes de la fachada de la construcción podemos dar cuenta de que se trata de un cuerpo único con un techado a un agua hacia el terreno, la fotografía aérea de Ortiz 1970 permite observar que al interior del mismo, se encontraban otras construcciones (hoy en gran parte derruidas), encerrando los límites del terreno en una suerte de organización de patio central. Estas construcciones se correspondían mayormente con la tradición constructiva más extendida en el área, con una caja muraria de adobe en forma rectangular y techado de paja.

La segunda casa entre medianeras que se citará (casa 3, en la figura 5 -inferior-), es una construcción que, de acuerdo con los datos que se exponen en la placa que se encuentra sobre su acceso, data de 1970. Su fachada es también plana, revocada y posee sobrecimiento de piedra con juntas tomadas y zócalo. Tiene una cornisa con molduras lisas que recorre la fachada y culmina en un remate en forma de arco sobre el acceso. Asimismo, un rasgo notable de esta cornisa es que posee sobre sí, tres pequeñas figuras en forma de corazón, dos a lo largo de la fachada y una sobre la clave del arco sobre la abertura. Este mismo remate de cornisa con apliques, se encuentra en el edificio del templo evangélico de Coranzulí, que también de acuerdo a su placa data de 1950. Por otro lado, las aberturas (una puerta de acceso y dos ventanas) están también enmarcadas con un sobre relieve y poseen las tres en su parte superior, un detalle ornamental de un dibujo en forma de picos con incrustaciones de vidrios de colores.

Fig. 5. Imágenes de la casa 2 (superior) con detalle ornamental y casa 3 (inferior) con detalle de acceso (fotografías propia 2013)

En lo que respecta a su inserción urbana, esta construcción posee una característica por demás llamativa que es la de generar un “falsa” ochava en el acceso, tal como se puede observar en el detalle de la figura 5 (inferior). Sin embargo, aún resulta más interesante esta cuestión cuando se observan las fotografías históricas. A pesar de la aparente simultaneidad entre el registro de Ortiz y la fecha que data en la placa de la vivienda, la misma no aparece en su registro. En su lugar, hay un terreno baldío con una única construcción sobre la calle, en la misma posición que la que se está analizando, con un techado a dos aguas de paja. La manzana de la construcción está consolidada en su totalidad, tal como lo está actualmente y si bien puede vislumbrarse un camino como pasaje en la posición en la cual encontramos la posterior ochava, no parece haber continuidad de calle con las manzanas contiguas. Es decir que, si la construcción fue realizada posteriormente al registro, la voluntad de generar una ochava en dicho punto respondió más a una intención formal ligada a una “voluntad urbana” específica que a una necesidad real.

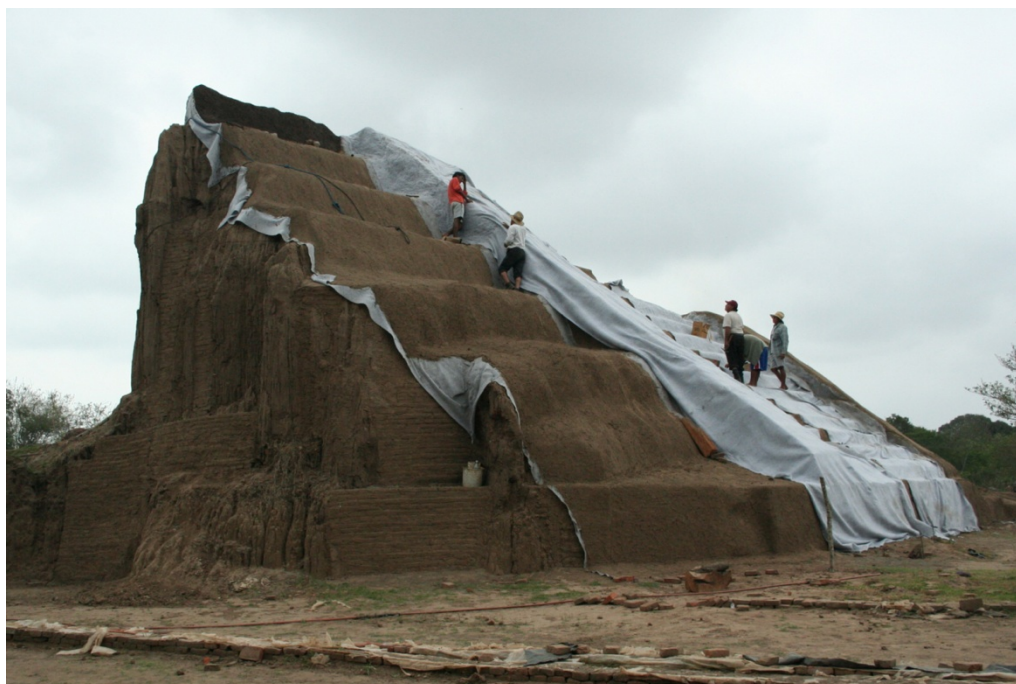
Figura 1. Recubrimiento de fachada por geotela y capa de sacrificio. En la sección Norte (a la izquierda), se observa el corte vertical dejado por los ladrilleros, reforzado por muros de contención de ladrillo crudo (Foto A. Daneels, 30 de marzo 2009).

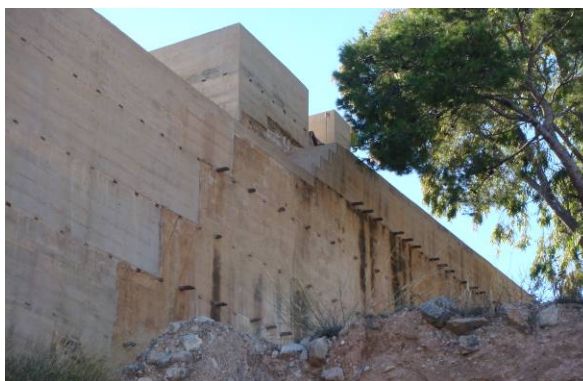
Se trata de un criterio en el que se busca completar los volúmenes del muro, sin llegar a reconstruir todo el lienzo hasta su cota original (figura 4).

Figura 4. Lienzo de la muralla exterior del castillo de la Mola (Novelda) con los volúmenes regularizados. Fuente: F. Vegas & C. Mileto

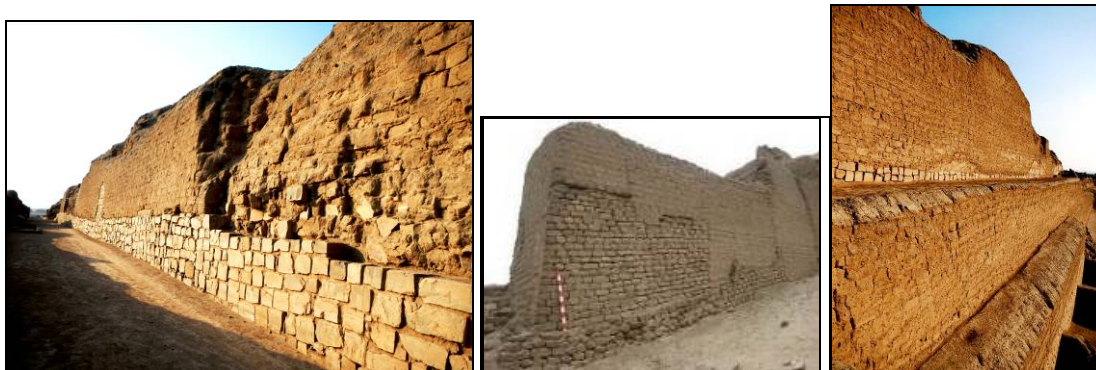
Ejemplos de estos muros son los que definen las calles del santuario, las murallas y los patios de las Pirámides con Rampa. La mayor parte de este tipo de construcción data de la ocupación Ychma e Inca.

Figura 2. Muros de sección trapezoidal: Calle Norte Sur y muros perimetrales (1100 a 1470 d.C.)

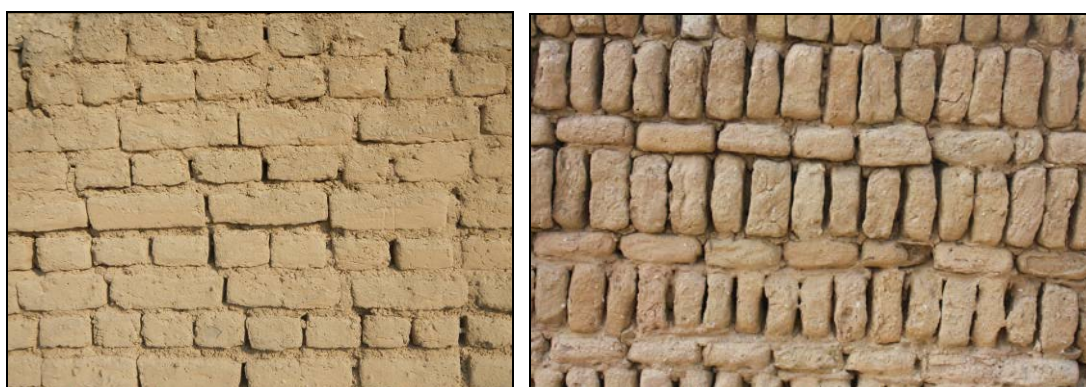
- **Adobes y técnica de sus aparejos.** Los adobes de Pachacamac son de diferentes medidas, los hay de la época Lima (300 a 600 d.C.) hasta la época Inca (1470 a 1533 d.C.), desde adobes fabricados sin molde hasta los adobes de grandes dimensiones hechos con moldes. La técnica utilizada en los aparejos para la construcción de muros fue diversa, la disposición de los adobes fue tanto en el amarre tipo soga, y del tipo cabeza o tizón; intercalándose cada una de éstas en algunos casos en forma ordenada y en otros en forma arbitraria. Hay que señalar que además del amarre fue muy importante la adherencia adobe-mortero dentro de la estructura.

Figura 3. Detalle de aparejos. Izquierda: Muro Ychma – Derecha muro Lima “técnica del librero”.

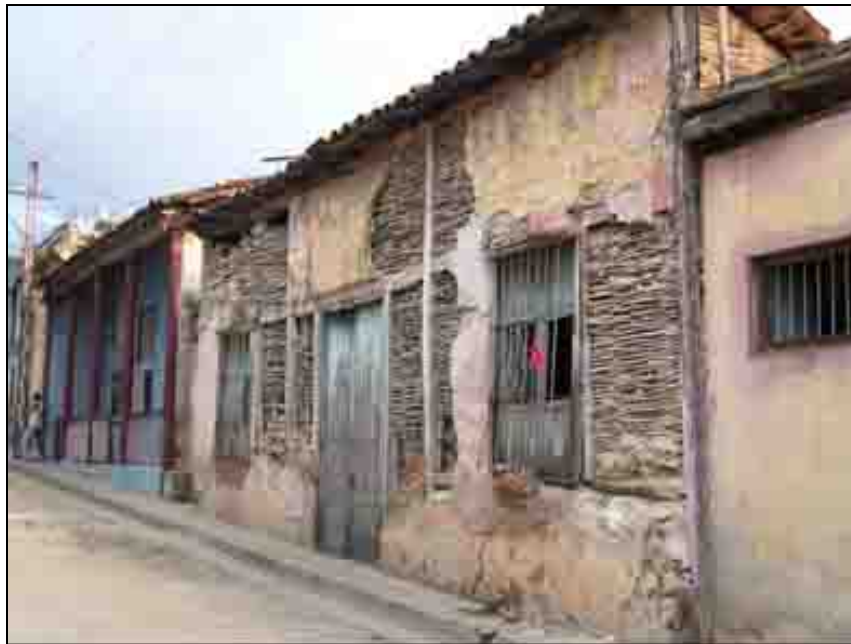
Figura 2. Fachada que muestra los elementos componentes de la tecnología en el tipo constructivo 1

La organización estructural contempla horcones separados entre 2,50 m y 2,60 m que se hincan en el suelo una profundidad de entre 1,00 m y 1,20 m, actúan como los elementos soportantes principales y tienen sección cuadrada de unos 15-20 cm. Entre horcones, y hasta una altura de 1,20 m, se construía un murete o zócalo de mampuestos asentados con mortero de cal. Sobre este zócalo es que se construía el embarrado propiamente dicho, que consiste en una estructura de palos verticales denominados "horconcetes" que se separaban entre 0,50 m y 0,70 m, y los cujes que se entrelazaban formando el entramado que recibía posteriormente el barro. La unión de los horconcetes a las vigas horizontales era mediante corte con trinchera o barreno, y se termina colocando una tabla en forma de zabaleta, llamada también guardapolvo. El entramado de madera para el embarrado se colocaba por lo general a cara interior o a eje. Los tipos de madera utilizadas eran por lo general "Jiquí" o "Caguairán" para los horcones y soleras, y "marabú espinado, mangle rojo o guaniquiqui" para los cujes. El embarrado que cubría el entramado de cujes era conformado con una mezcla de suelo arcillo-limoso y agua. En su desarrollo a esta mezcla

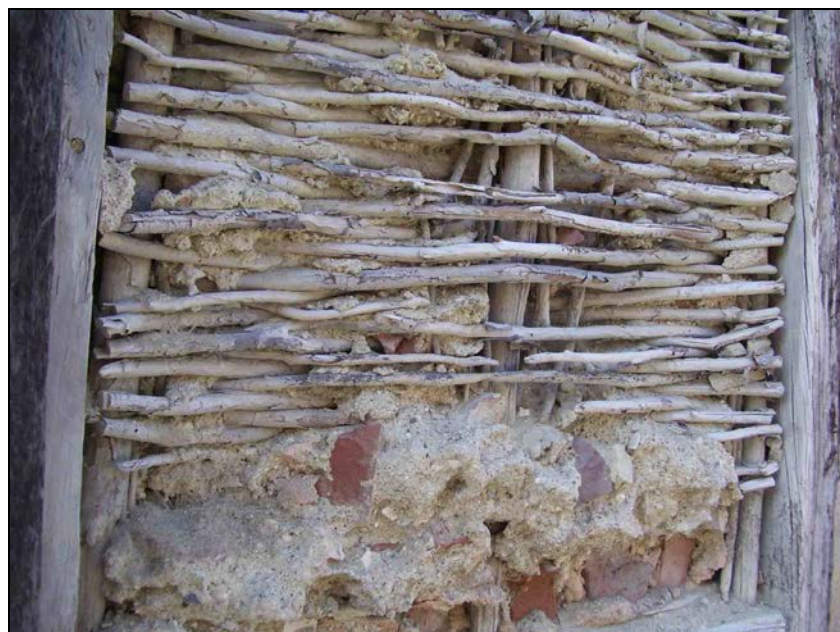
Dentro de las lesiones que más se manifiestan están las que generan la humedad en la base de los paramentos, afectando el zócalo de mampostería, pero también el resto de la estructura leñosa (figura 5).

Figura 5. Lesiones en el tipo constructivo 1

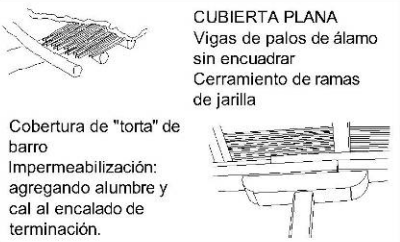
<p>Huanacache</p>

<p>CUBIERTA PLANA Vigas de palos de álamo sin encuadrar Cerramiento de ramas de jarilla</p> <p>Cobertura de "torta" de barro Impermeabilización: agregando alumbre y cal al encalado de terminación.</p>

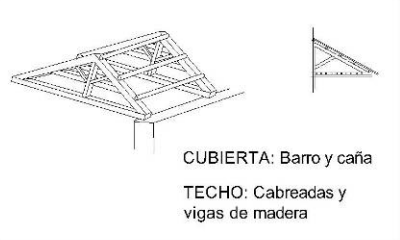
<p>Plumerillo</p>

<p>CUBIERTA: Barro y caña TECHO: Cabreadas y vigas de madera</p>

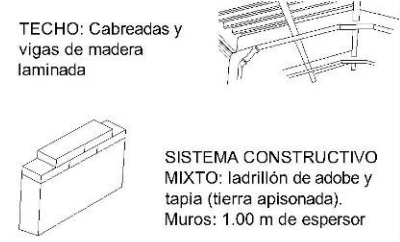
<p>Carrodilla</p>

<p>TECHO: Cabreadas y vigas de madera laminada</p> <p>SISTEMA CONSTRUCTIVO MIXTO: ladrillón de adobe y tapia (tierra apisonada). Muros: 1.00 m de espesor</p>

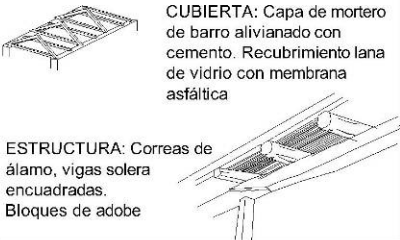
<p>Barrancas</p>

<p>CUBIERTA: Capa de mortero de barro alivianado con cemento. Recubrimiento lana de vidrio con membrana asfáltica</p> <p>ESTRUCTURA: Correas de álamo, vigas solera encuadradas. Bloques de adobe</p>

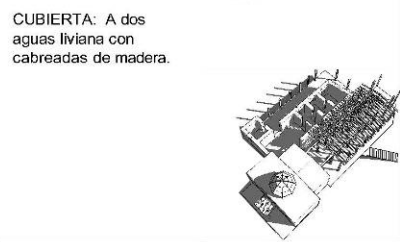
<p>A. Salvador</p>

<p>CUBIERTA: A dos aguas liviana con cabreadas de madera.</p>

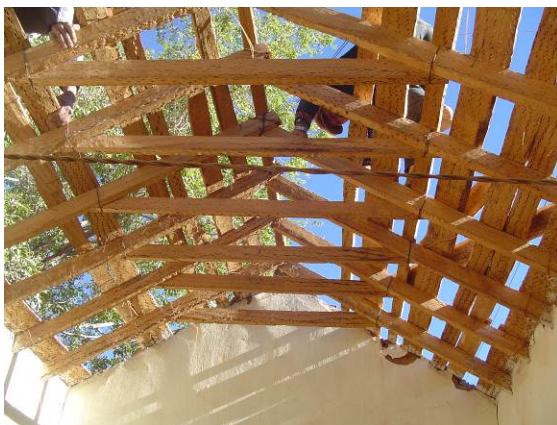
Figuras 2. Estructura de un techo en Susques con sus tijeras y alfajías (Fotografía propia)

Las técnicas tradicionales de conformación del armazón consisten en la realización de techos a dos aguas a partir de la colocación de “tijeras” basadas en el sistema característico de “par y nudillo” con dos piezas principales que dan la pendiente y una horizontal que las arriostra, llamada “torillo”. Lo más habitual solía ser que se utilizarán tablas de madera de cardón, aunque también hemos registrado en algunos casos el uso de troncos de queñua (*Polylepis sp.*) particularmente en las “estancias” de pastoreo. Las diferentes piezas se unen entre sí utilizando tientos de cuero de llama, cortados particularmente del sector del lomo por su grosor, que se utilizan remojados y luego al secarse se contraen y afirman la unión.

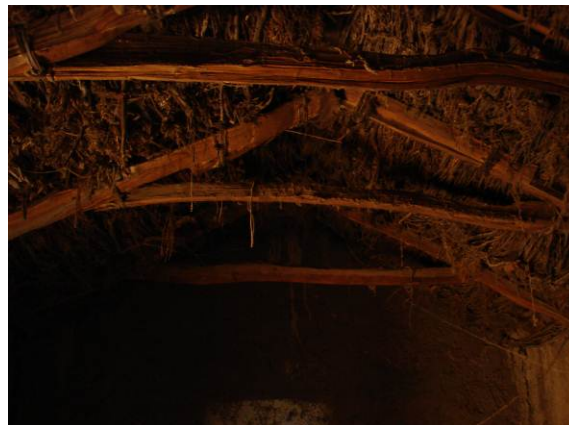
Figura 3. Detalle de las tijeras de queñoa y el entramado de tola en Rinconada (Fotografía propia)

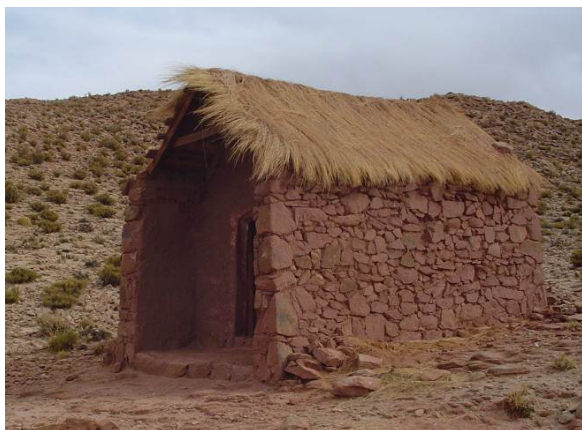
Figura 4. Una pequeña capilla doméstica “guayada” en Susques (Fotografía propia)

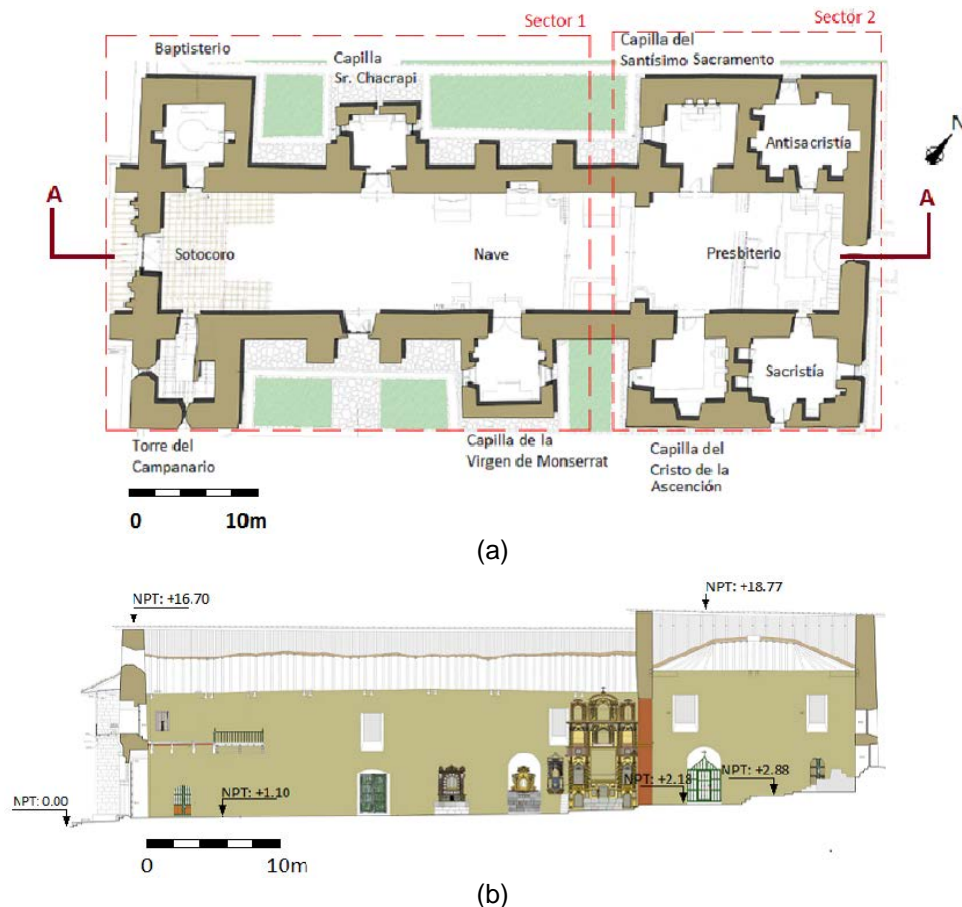
Figura 2. Detalles de la arquitectura de la Iglesia: (a) plano en planta; y (b) corte longitudinal A-A (Adaptado de Castillo et al, 2012)

La estructura de la Iglesia está conformada principalmente por muros de adobe de 2 m de ancho. La cimentación es de mampostería de piedra con mortero de barro y tiene una profundidad de 0,50 m. Existen además sobrecimientos con la misma mampostería de piedra que llegan aproximadamente hasta 1 m de altura. Los muros de adobe están recubiertos con una capa de yeso decorado de espesor variable. La estructura del arco triunfal consiste en pilares con un sistema de albañilería mixto de piedra y ladrillo de arcilla cocida y en el arco mismo que tiene una estructura de ladrillo. La estructura del techo de la nave es de "par y nudillo", que se forma por elementos de madera dispuestos en un arreglo triangular, unidos por un madero horizontal en el tercio superior de su altura. Existen en la

nave varios tensores dobles horizontales a nivel del nacimiento de los pares. La cobertura es de teja de arcilla cocida tradicional en la zona.

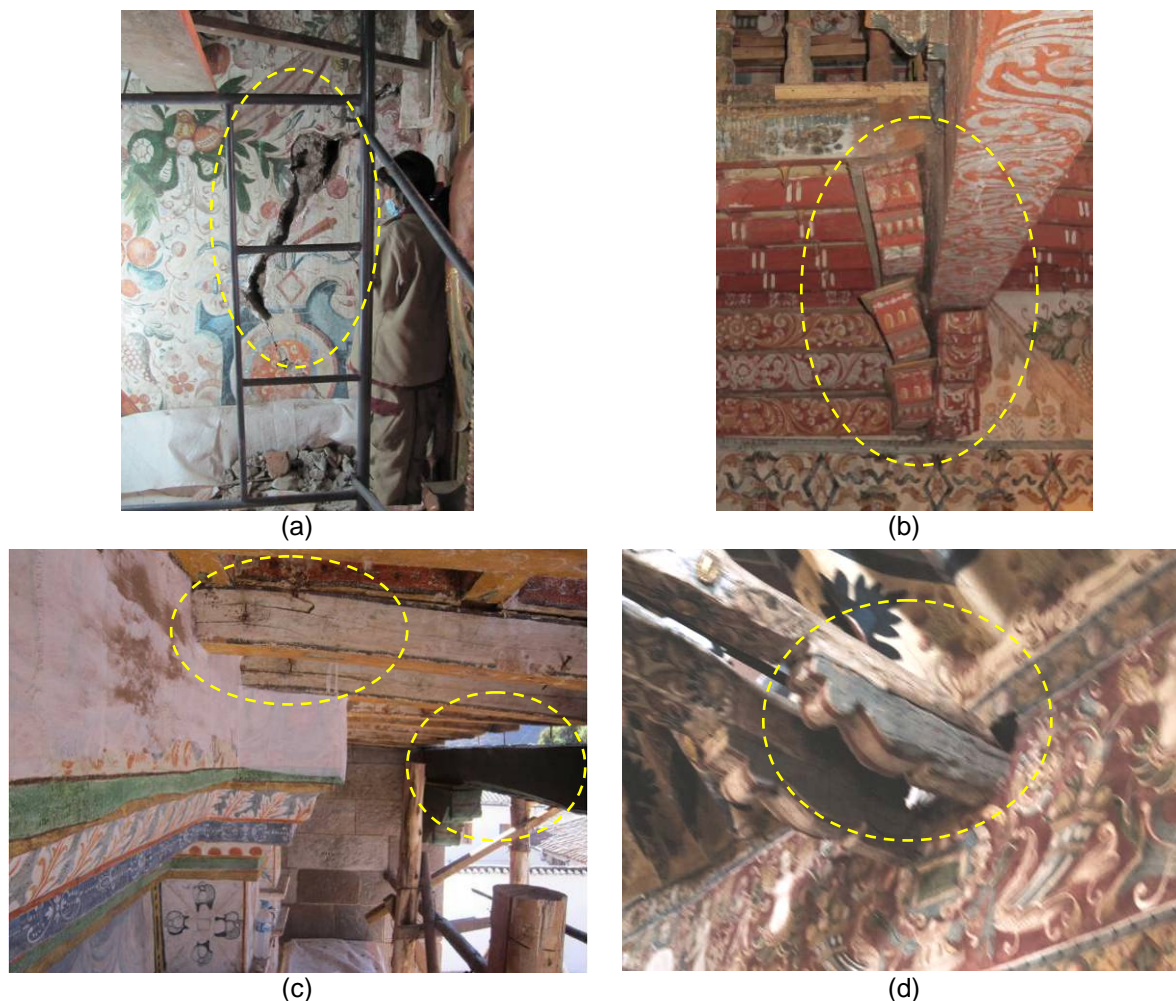
Figura 3. Patologías estructurales más evidentes en la iglesia: (a) grieta ubicada en la parte superior del arco triunfal; (b) deformación y desacople de canes que son parte del sistema de piso del coro; (c) tensor de madera apollillado; (d) viga aislada del sistema estructural y can fracturado en la fachada

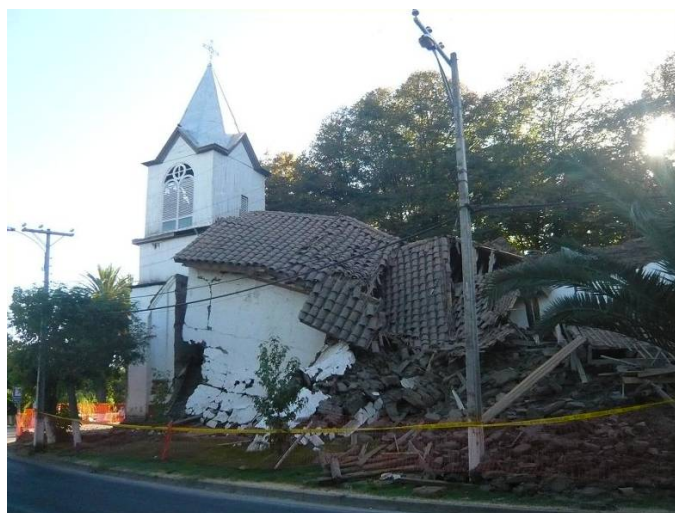
Figura 3. Iglesia de Guacarhue post-terremoto, año 2010

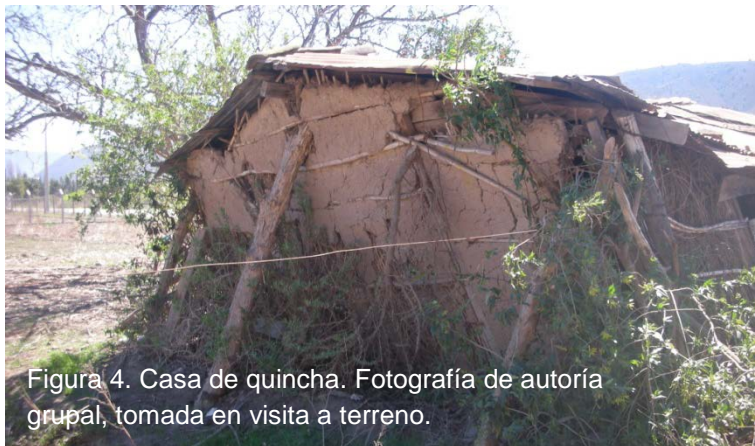
Figura 4. Casa de quincha. Fotografía de autoría grupal, tomada en visita a terreno.

Existe un paulatino descenso de la construcción de estas. El uso, antes de la vivienda total, ha sido relegado en su mayoría a cocina y bodega. Se asocia el uso de estas viviendas con precariedad, falta de higiene y pobreza. La techumbre, antes de coirón (*Festuca gracillima*) ha sido cambiada por cubiertas de zinc, lo que la hace mucho menos estable en sismos debido a la falta de peso en la parte superior y cambia las condiciones térmicas de la casa. Además, no existen métodos implementados para que esta vivienda subsista ante las exigencias básicas de la contemporaneidad, como la instalación de circuitos eléctricos, agua potable o alcantarillado.

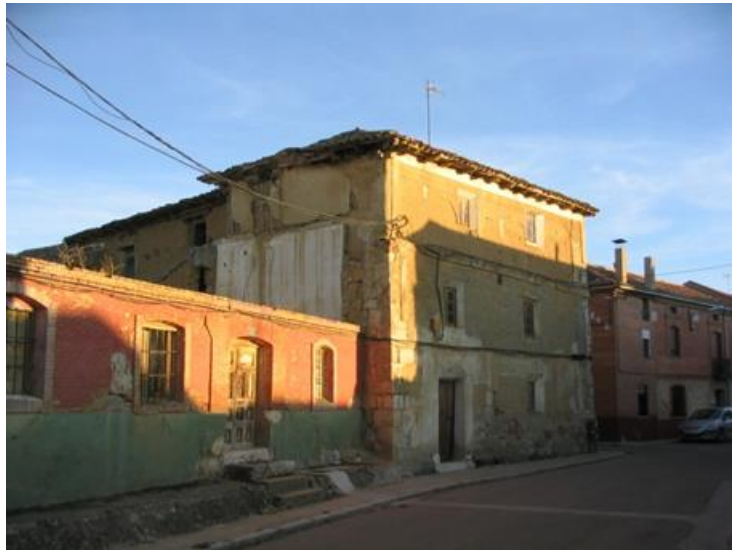
Figura 3. Vista del estado inicial de la vivienda a restaurar.

El edificio original se ocultaba bajo la apariencia de una vivienda de tres plantas, con una gran cuadra y almacén, en pleno centro del municipio. En un primer análisis se reconocen tres épocas de factura del edificio, que se plasman en el uso de diferentes aparejos y técnicas y la ausencia de trabazón entre muros.

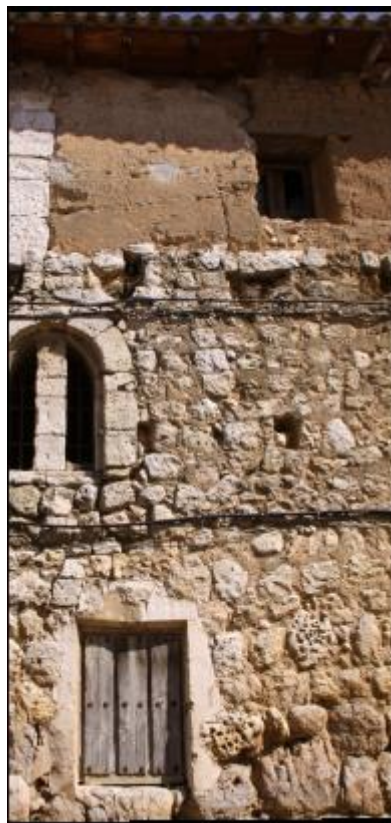
Figura 4. Vista de la composición del muro.

En la fachada exterior delantera y lateral derecho los muros son de sillar al exterior y al interior de tapial, esta diferencia de material produce fisuras y grietas entre las dos hojas. El agua de lluvia que fue entrando a lo largo del tiempo aumentó el problema, lo que en su día debió de ser la causa de que una zona de la fachada se derrumbara y reconstruyera con tapial. Las grietas del tapial, se retacan y se traban reponiendo los morteros de protección y acabado. Se utiliza mortero de cal y las esquinas se cosen con varillas de acero inoxidable de hasta 1 m de longitud.

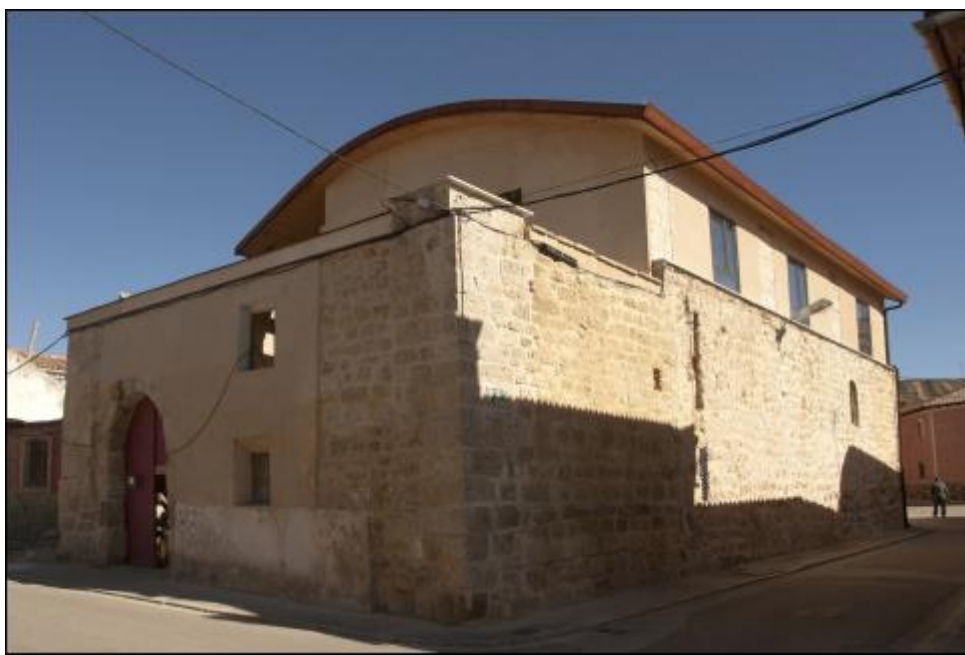
Figura 5. Vista general del exterior del edificio restaurado.

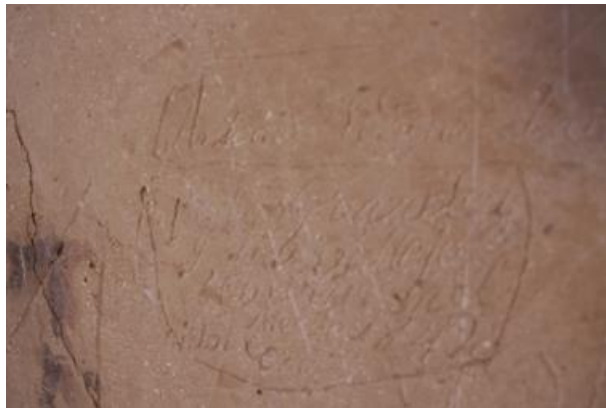
Figura 6. Escritos sobre los revocos interiores

Se descubren los antiguos yesos sobre el tapial y se consolidan, conservando los pictogramas y escritos de las paredes (en uno de ellos aparece una @ del año 1872). Para ello se limpian a esponja y se les aplica un consolidante. En la actualidad se está transcribiendo el contenido.

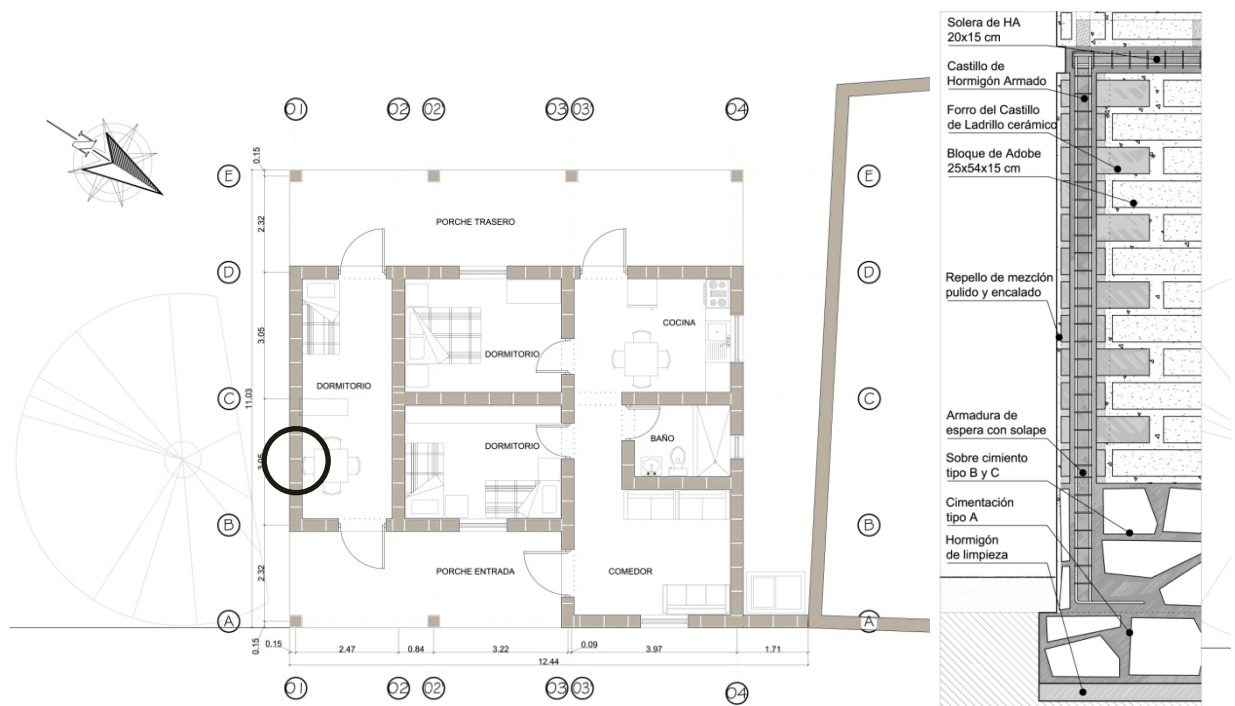
Figura 4. Planta y detalle constructivo de la vivienda de la familia de Don Rafael.

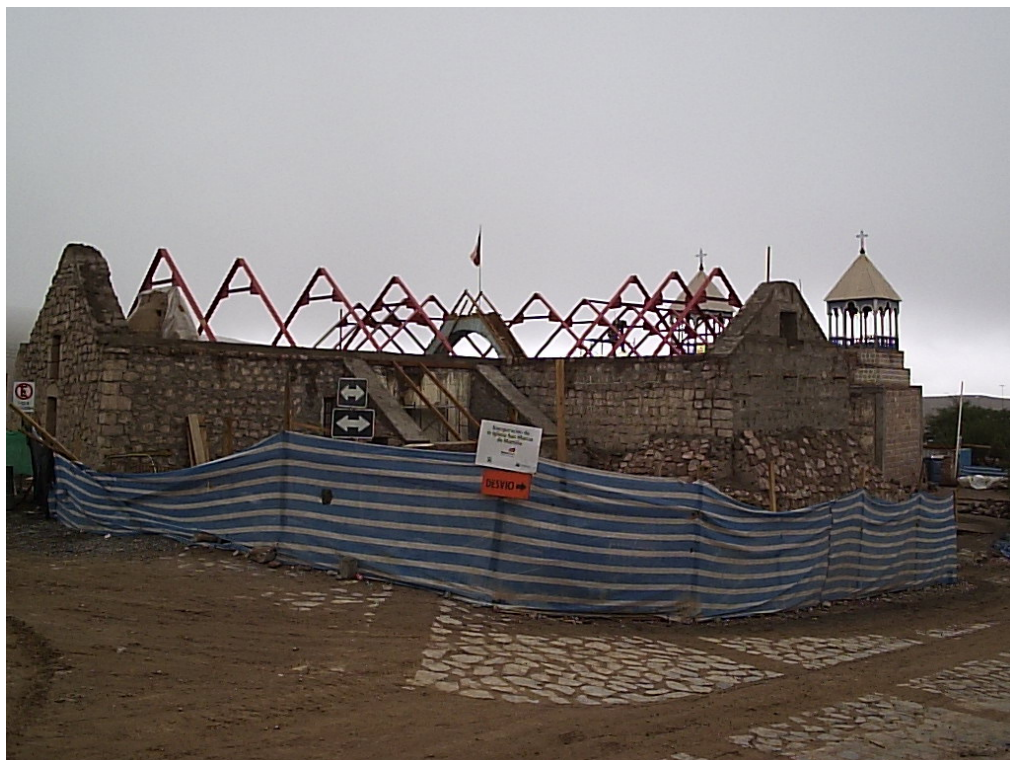
Figura 5. Vista obra desde el Nor-orient. Se aprecian estructuras metálicas de cubierta introducidas

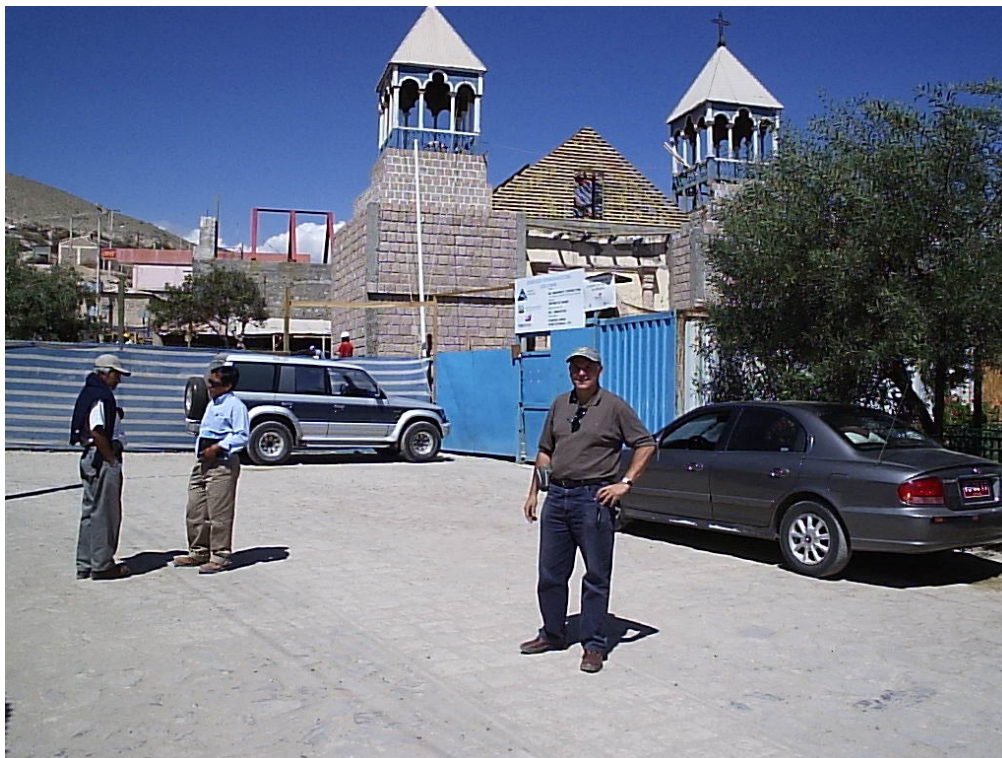
Figura 6. Vista de obra gruesa en etapa final. Nuevo tímpano de técnica mixta tierra-madera.

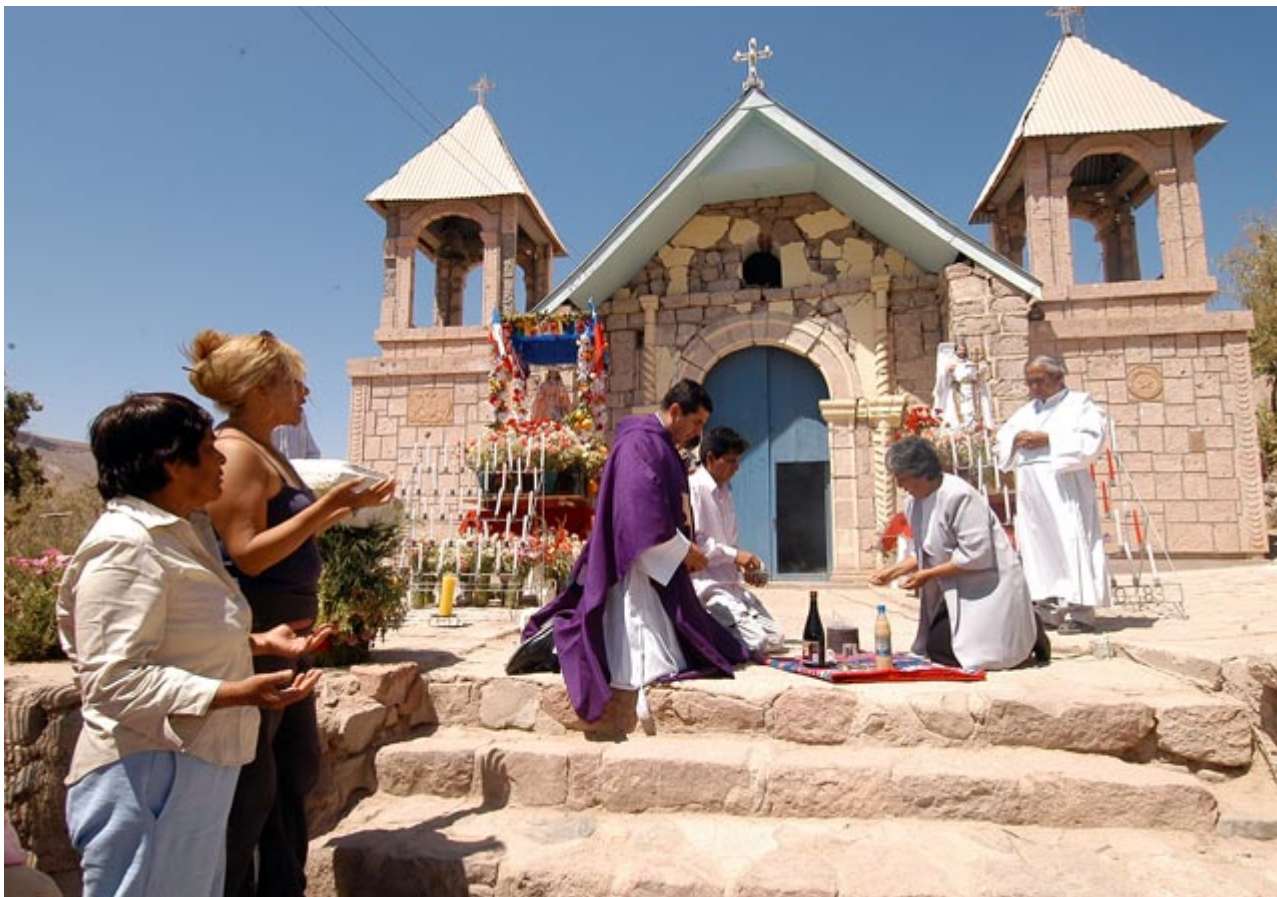
Luego del sismo se observaron daños severos en el arco superior principal en fachada de acceso. Se observaron desprendimientos de revoques parciales en la zona superior de la fachada principal (figura 3).

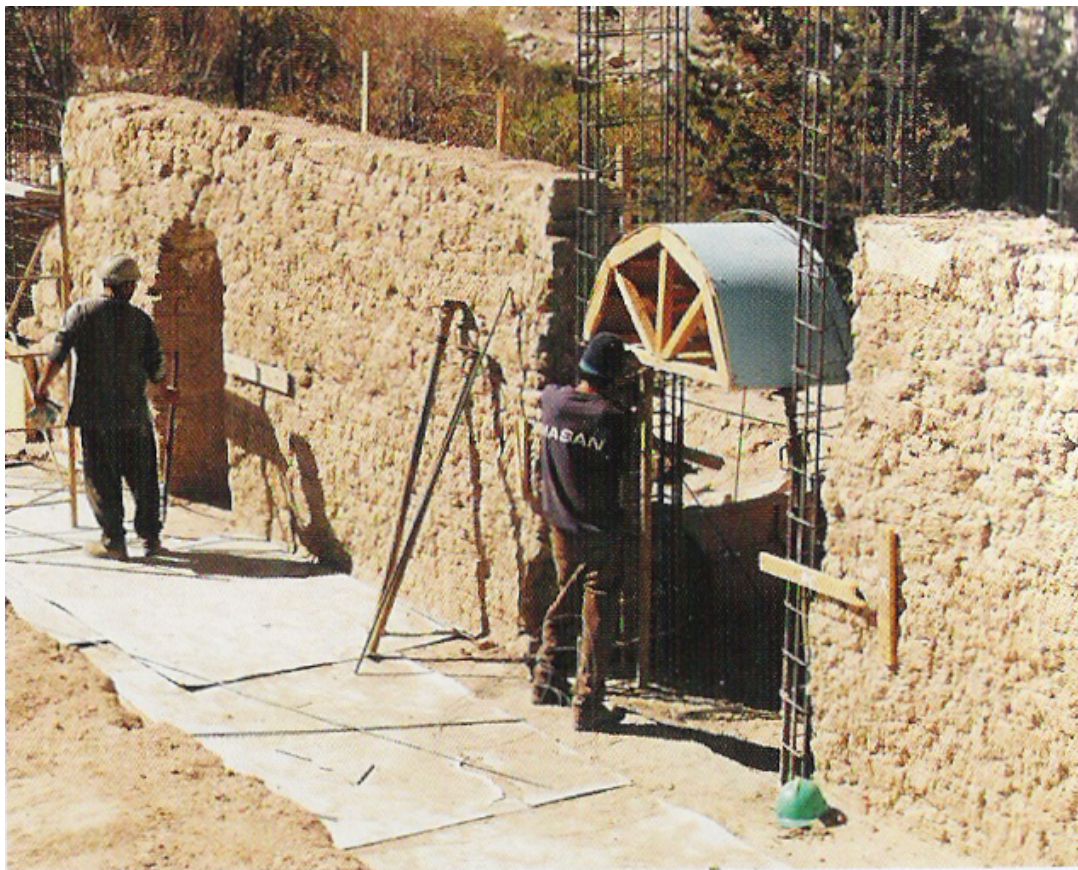
Figura 4. Muro de albañilería de adobe, fachada sur, 2005

Se descubrió un muro de adobe en la fachada sur inmerso en la albañilería de piedra. Esta presencia fue paradójica ya que éste sistema constructivo es ausente en esta micro-zona (Figura 4). Sin embargo, hay ejemplos muy próximos de iglesias de adobe tradicional, como el mayor templo de la zona de la región, como es San Lorenzo de Tarapacá. En el dintel principal de la fachada de la Iglesia de San Marcos de Mamiña, muy cercana físicamente a ésta Iglesia, se encontró un importante muro de albañilería de adobe de 60 cm de espesor. ¿Podría ser que estas Iglesias tuvieran originalmente estructuras de adobe, las que por deteriorarse ante los efectos de los sismos y de las aguas lluvias del invierno altiplánico hubiera obligado a protegerlas con piedra? Este sería un interesante aspecto a investigar.
