13° SIACOT Valparaíso-Chile

13° Seminario Iberoamericano de Arquitectura y Construcción en Tierra (SIACOT)

Memorias

Material universal, realidades locales

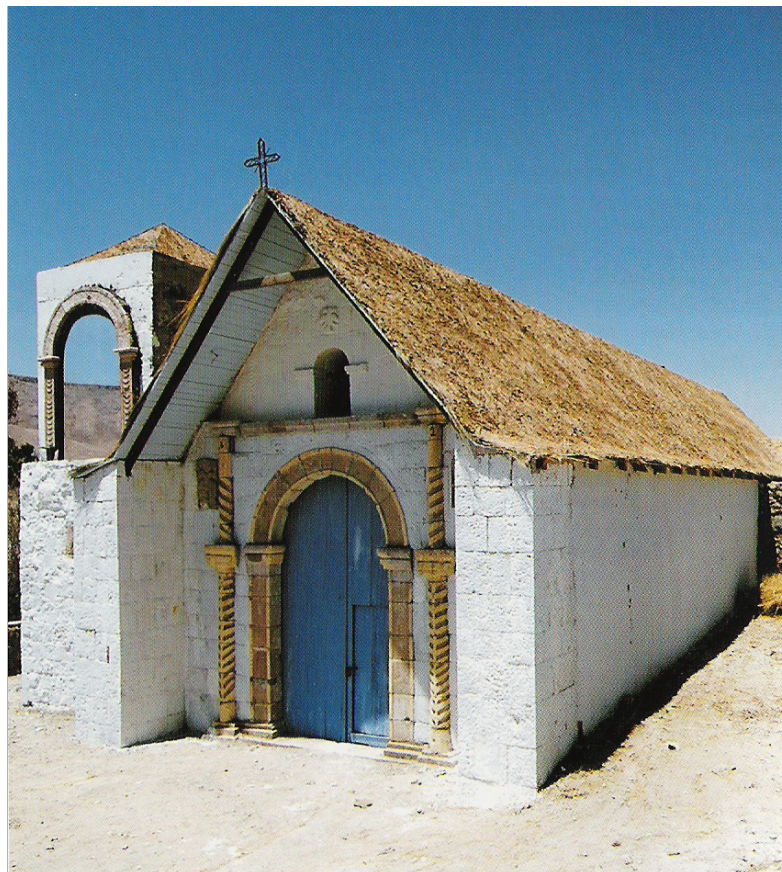
Figura 5. Fachada principal luego de la restauración-reconstrucción, 2006

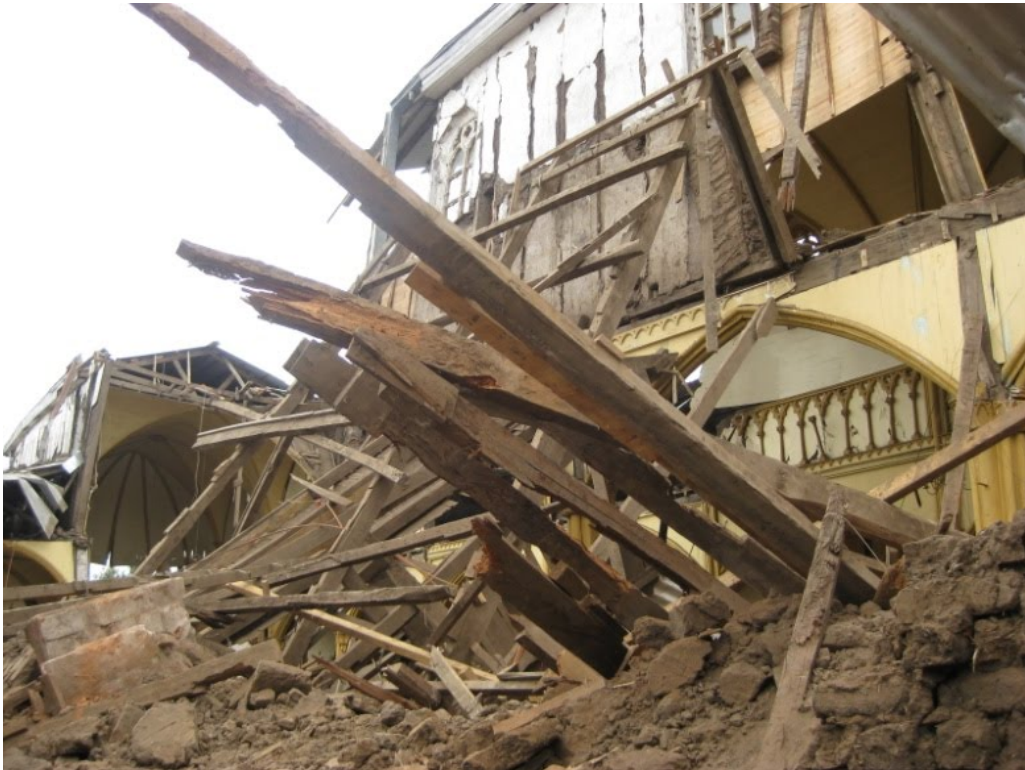
Figura 1. Fotografía de la Iglesia de Chanco post terremoto de febrero de 2010

Es así como ante la magnitud de los daños y ante la demolición del inmueble, la Dirección de Arquitectura opta por llamar a realizar un proyecto de reconstrucción total de la Iglesia. Cabe considerar que lo único que queda en pie, son los cimientos originales de piedra.

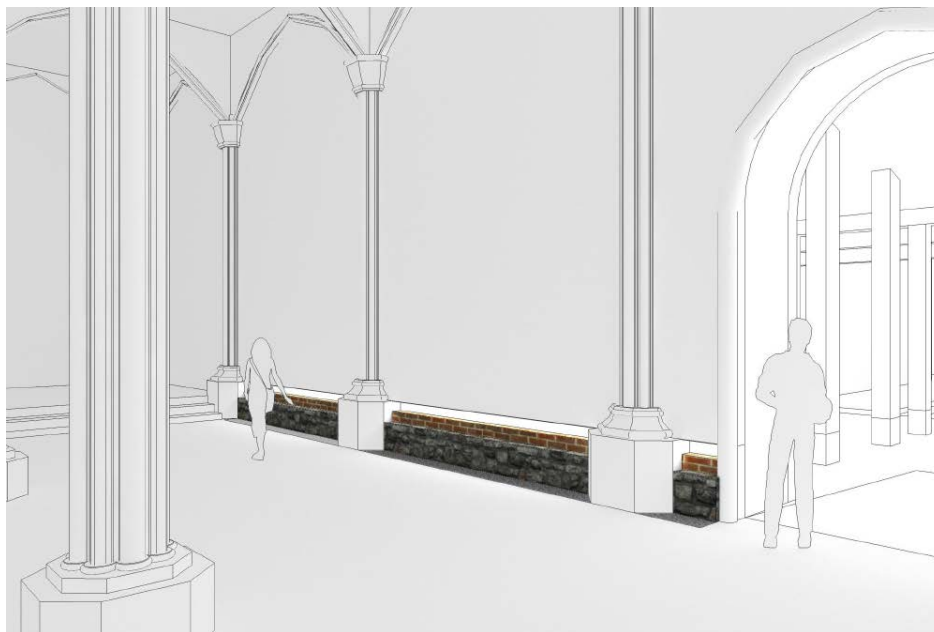
Figura 4. Imagen 3d que muestra la propuesta de vista interior del proyecto y sus cimientos originales vistos

Ante este panorama, el consultor junto a un equipo de ingenieros, plantea la alternativa de realizar una fundación convencional mejorada con vigas de fundación sobre las cuales se puede emplazar un edificio más liviano.

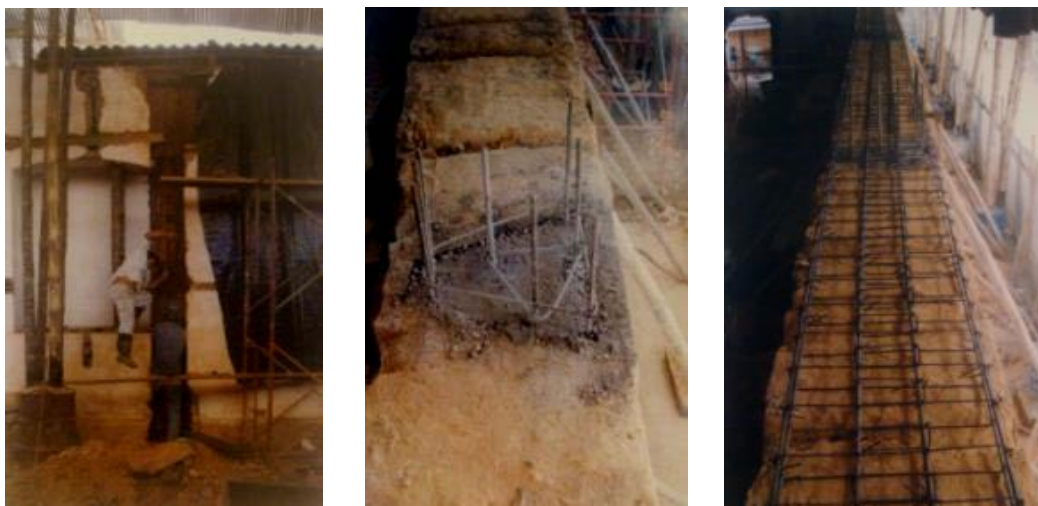
Figura 2. Ejemplo del proceso constructivo de las columnas y vigas de concreto, para reforzar muros de tierra. Fuente: Informe de intervención Capilla de Jesús Nazareno (Marinilla, antioquia), Fundación Ferrocarril de Antioquia

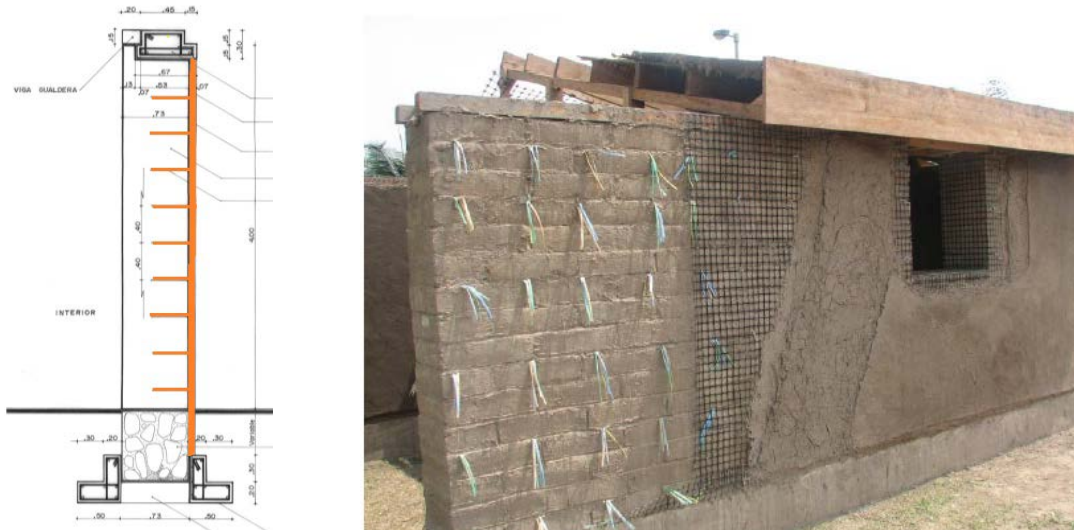
Figura 4. Ejemplos de reforzamiento estructural con superficies envolventes. (Izq.) Detalle pañete estructural, Templo y Claustro de San Agustín – Villa de Leyva. Cálculo estructural: Fernando Barriga del Diestro, 1995. (Der.) Refuerzo de muro de adobe con geomalla, Fuente: Pontificia Universidad Católica del Perú

Con el uso de las superficies envolventes se generó el concepto de los llamados “pañetes estructurales”, con la idea de pasar de tener un pañete como material puramente de recubrimiento, para convertirse en un elemento con un comportamiento más cercano al de una pantalla de concreto; generalmente utilizan malla electrosoldada y espesores de mortero de cemento que oscilan entre los 7 cm y los 12 cm aproximadamente, para garantizar el adecuado recubrimiento y trabajo de la malla. Estas estructuras que recubren total o parcialmente la superficie de los muros de tierra, se convierten fácilmente en barreras impermeables, que alteran las propiedades higrométricas de la tierra. Su efecto nocivo es ligeramente menor, cuando la envolvente recubre una sola cara del muro, permitiendo que haya una fluctuación de aire y humedad por la cara contraria; no obstante, para garantizar la

efectividad del reforzamiento, es prácticamente una condición esencial que se instale la malla por las dos caras. Por tanto, la mejor manera de evitar generar tal barrera impermeable y poder instalar el sistema por las dos caras del muro, es utilizando recubrimientos a base de tierra o tierra-cal, teniendo así un material compatible, que tendrá una mejor adherencia y que no conforma una superficie impermeable.

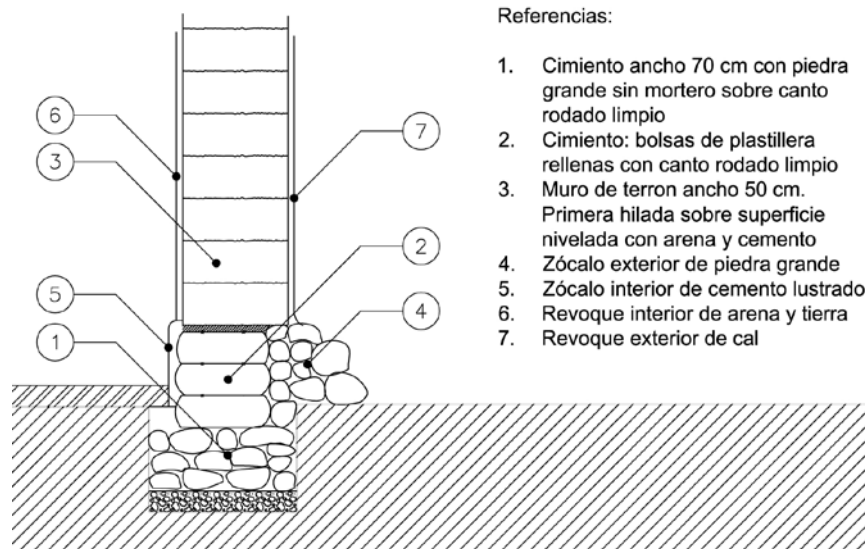
Figura 6. Detalle constructivo. Ilustración del proyecto en Terrón, 2013.

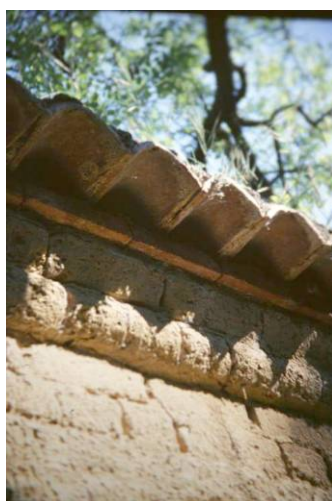
Figura 3. Adobes aplantillados

Una vez estipulado que sólo se puede definir el adobe como pieza de barro, de diversas formas, que ha sido realizada con molde y posteriormente dejada secar al abrigo del sol, es preciso constatar también otros errores menores referidos a la apariencia de este mampuesto realizado con tierra. Aunque varios textos precisan que se moldean como paralelepípedos rectangulares no siempre es así, como pueden atestiguar los adobes cúbicos de amplias zonas o los trapezoidales utilizados en muchos lugares para realizar cúpulas, además de los que han sido aplantillados para formar parte de cornisa, golas y todo tipo de aleros e impostas.

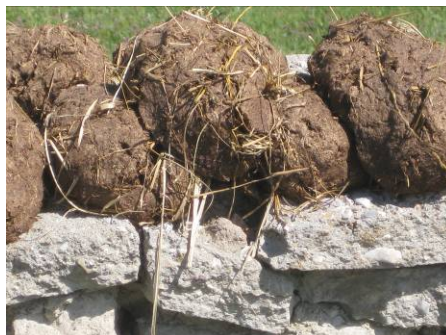
Figura 4. Glebas actuales de Anatolia

Muchos años antes de que entraran en uso estos adobes representados en los jeroglíficos se utilizaban ya las piezas realizadas sin molde, que en España se llaman *motas* y *glebas*, y que como no han sido obtenidas empleando una horma que las moldee, sino que se han modelado con la mano, no pueden considerarse adobes. Este error se encuentra frecuentemente en los informes sobre los yacimientos arqueológicos y otros muchos textos, entre los que destacan la clasificación de las piezas halladas en Jericó, que como luego se verá, es errónea habitualmente en su traducción española. Puesto que estas glebas fueron

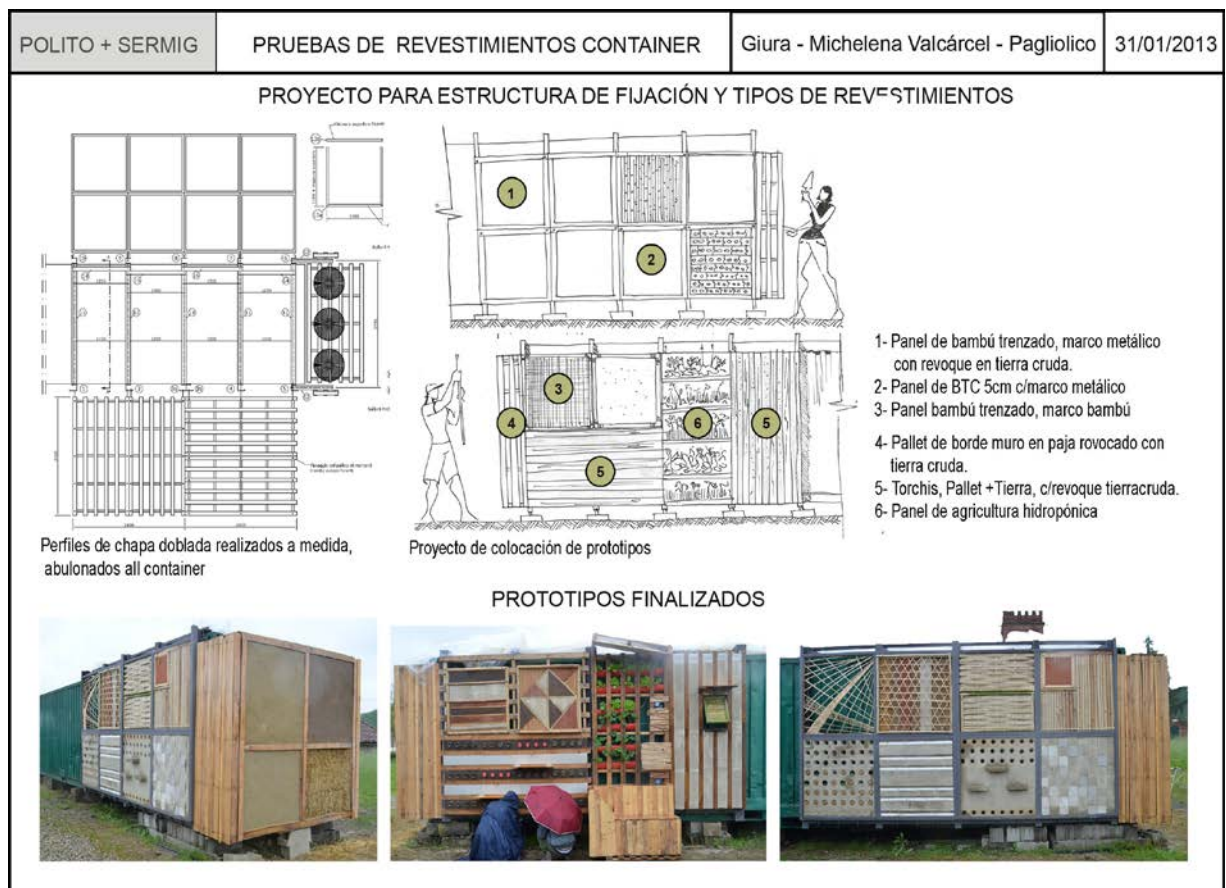
Figura 2: Esquema general de las pruebas de revestimiento sobre el container.

Pasado un año se ha podido observar como se produjo una erosión producida por la lluvia y un desprendimiento del revoque no protegido en el revoque de terminación VII. La muestra protegida por una terminación a tierravista (II y III), se ha degradado pero en la zona tratada con aceite de cítricos se ha mantenido en condiciones bastante buenas (mitad inferior). Las muestras protegidas por el coccio-pesto (I y VI) no sufrieron ningún daño.

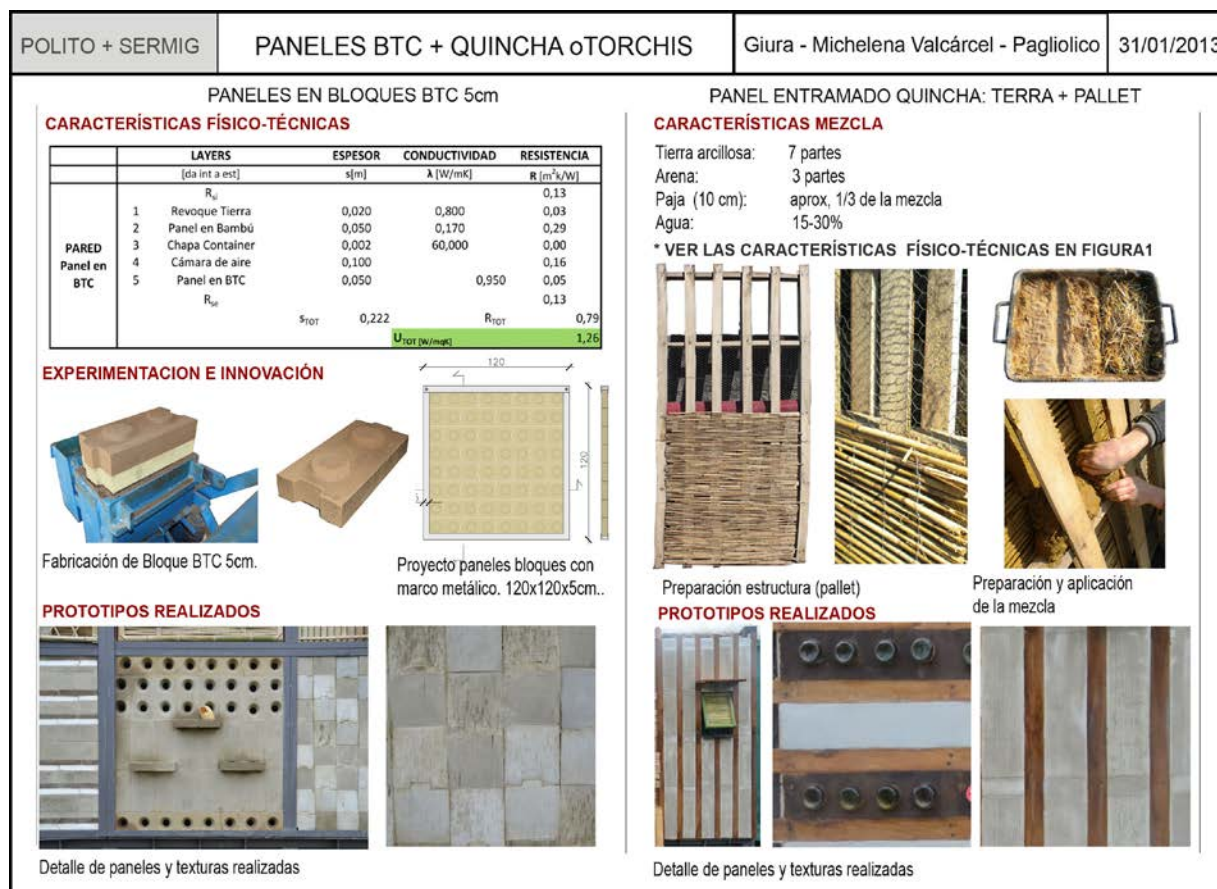
El panel, mezcla+pallet, se acompaña de un estrato de revoque en tierra (terrabase+rasoterra+terravista), dejando a la vista los montantes de madera (tratados con impregnantes naturales).

Figura 5: Características y prototipos de los paneles en BTC ½ y de las quinchas.

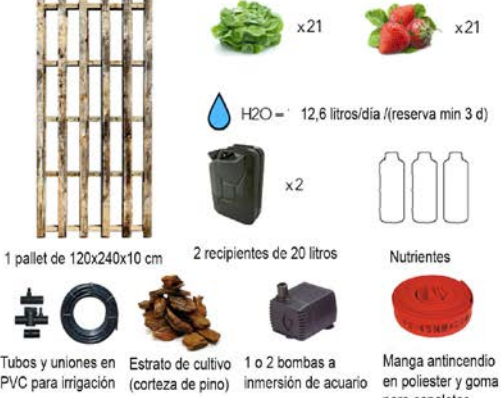
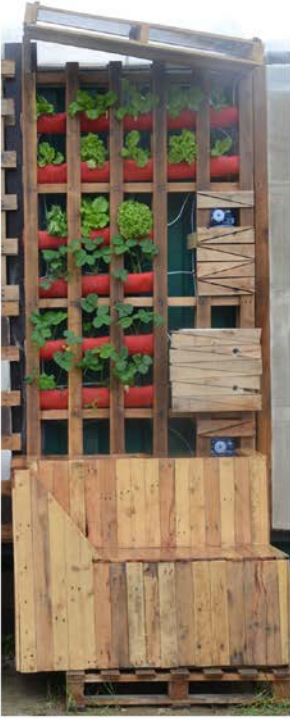
<p>Panel de agricultura hidropónica colgante sobre una estructura de pallet reciclado fijado a la estructura auxiliar sobre el container</p>	<p>COMPONENTES</p>

<ul style="list-style-type: none"> 1 pallet de 120x240x10 cm 2 recipientes de 20 litros Tubos y uniones en PVC para irrigación Estrato de cultivo (corteza de pino) 1 o 2 bombas a inmersión de acuario Manga antincendio en poliéster y goma para canaletas H2O = 12,6 litros/día (reserva min 3 d) Nutrientes 	<p>PROTOTIPO REALIZADO</p>

<p>ESQUEMA DE FUNCIONAMIENTO</p>

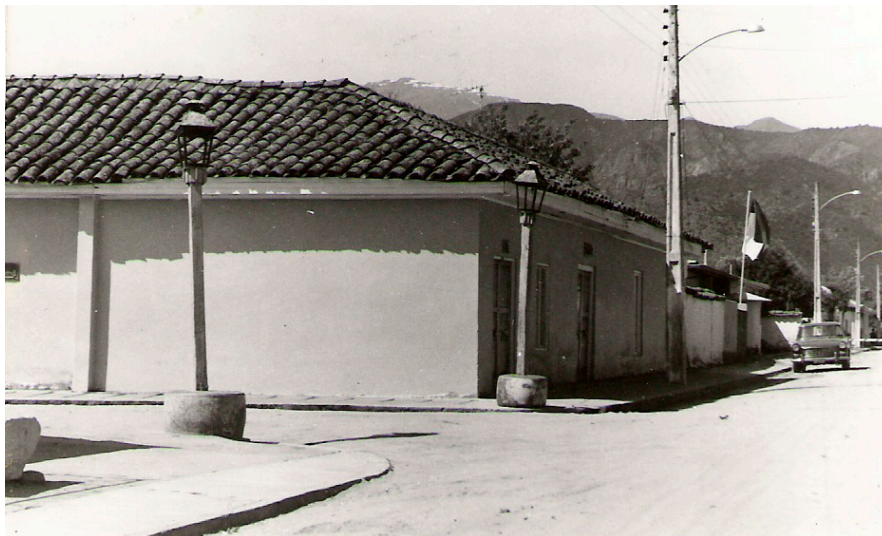
Figura 1. Villa de Alhué, Región Metropolitana 1969, Foto. H. Pereira.

El adobe es probablemente el más conocido de estos sistemas. Se trata de bloques de barro mezclado con paja y secados al aire. Con ellos se montan hiladas y se construyen los muros, pilares y contrafuertes que componen la estructura principal de una edificación (figura 1).

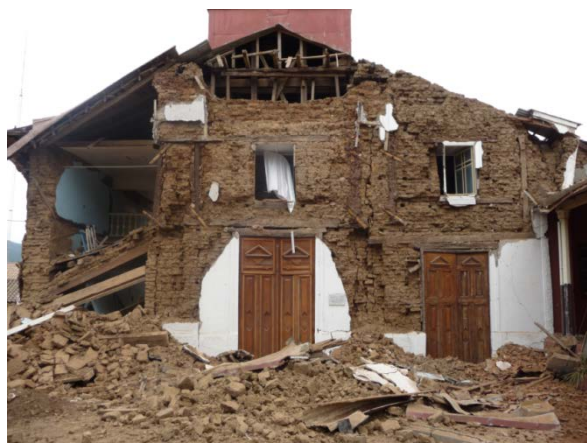
Figura 2. Iglesia de Curepto, Región del Libertador Bernardo O'Higgins.
Estado del edificio luego del terremoto del 27 de febrero de 2010.

La falta de conservación se debe principalmente a la escasez de recursos, conocimiento y de mano de obra calificada. El terremoto del 27 de febrero del 2010 demostró claramente que falta una mejora en la aplicación de esta tecnología. La vulnerabilidad a daños o total destrucción por movimientos sísmicos de muchas estructuras a base de tierra y de mampostería no confinada ha sido una preocupación constante para las entidades y profesionales encargados de salvaguardar el patrimonio y herencia cultural en muchos países. Chile no puede quedarse atrás en estas iniciativas (figura 2).

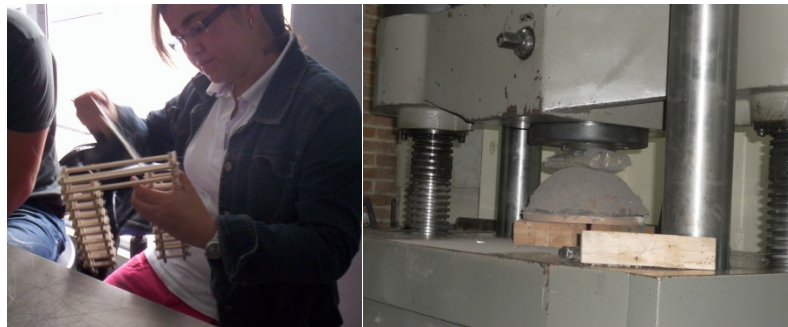
Figura 1. Elaboración de modelos y falla en laboratorio

- Las sesiones teóricas son clases magistrales, en donde se imparte los principios básicos de diseño, comportamiento, patología y formas de rehabilitación del material.
- En las sesiones prácticas, se construyen prototipos y modelos a escala con diferentes técnicas que luego son probados en el Laboratorio de Ingeniería Civil, como se observa en la figura 1
- En las salidas de campo, se realizan las prácticas de diferentes técnicas en tierra (Adobe, bahareque, tapia) y se realizan visitas a arquitectura moderna y vernácula a municipios colombianos en donde predomine las edificaciones realizadas con el material. (figura 2).

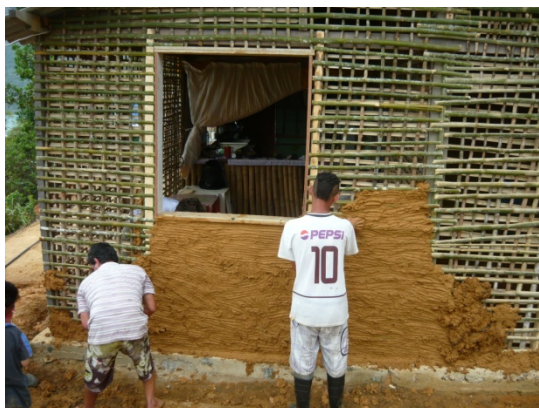
Figura 1. Oficina de barreado

Moradores executaram em mutirão o barreamento de uma residência, conforme figura 1, e posteriormente realizaram oficina de reboco utilizando areia e terra, conforma figura 2. O resultado desta atividade está na figura 3. A equipe técnica trabalhou junto com a comunidade por um ou três dias durante a execução de cada tarefa proporcionando uma reflexão sobre as ações. O caráter experimental e educativo do canteiro fez com que a obra

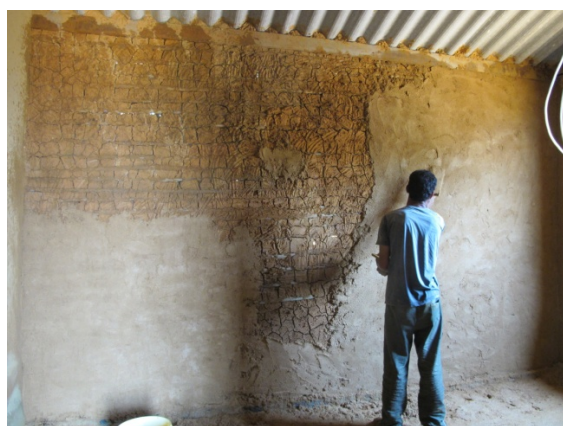
Figura 2. Oficina de reboco com terra e areia

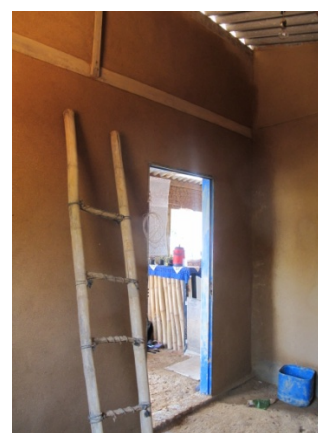
Figura 3. Paredes internas rebocadas

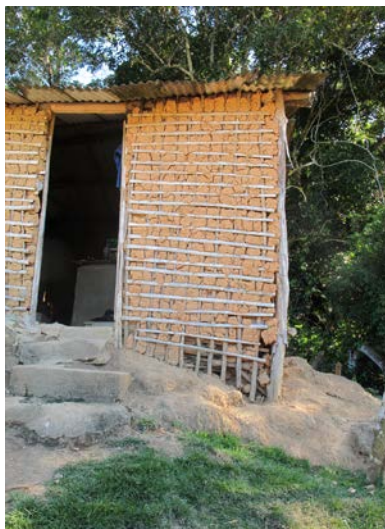
Figura 4. Casa sem fundação apoiada sobre uma pedra, madeiras de baixa qualidade, paredes expostas com a parte inferior danificada e beiral pequeno

- Ausência de fundação na maioria das residências (ou alicerce de madeira de má qualidade em contato com o solo).
- Uso de madeira de baixa qualidade nas estruturas.
- Paredes expostas à intempéries devido à ausência de reboco e aos beirais pequenos.
- Utilização de reboco de cimento que descola das paredes de terra em pouco tempo.

Com exceção do reboco de cimento estas características podem ser observadas na figura 4.

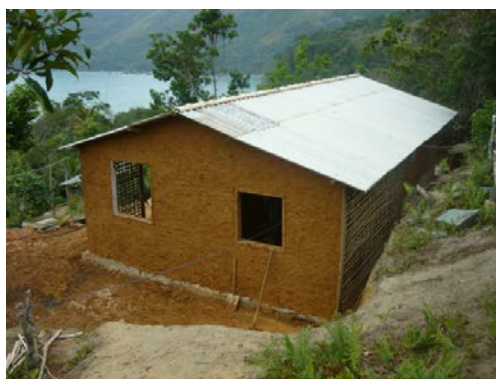
Figura 5. Casa com fundação de pedras e madeiras tratadas

A figura 5 apresenta a casa construída durante as oficinas do Projeto Morada de Barro com elementos de fundação, estrutura e reboco adequados.

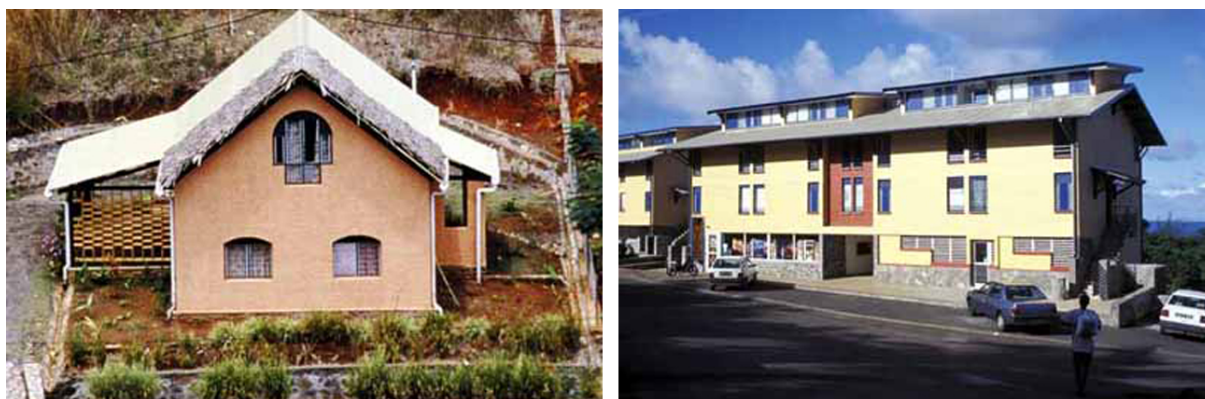
Figura 2. Construções em bloco de terra comprimida estabilizada com cimento, na Ilha Mayotte. Fonte: CRATerre apud Auroville.

Ainda mais porque, além das vantagens ambientais – assume-se a premissa de que o uso da terra como material construtivo é uma estratégia para a mitigação das mudanças climáticas – suas vantagens socioeconômicas já foram verificadas e atestadas. Por exemplo, na Ilha Mayotte (figura 2), departamento francês entre o Oceano Índico e o Canal de Moçambique, no Arquipélago dos Comores, ao longo de 20 anos, foram erguidas cerca de 17.000 casas: 60% do total construído foi realizado com blocos de terra comprimida estabilizada com cimento (BTC). O controle e monitoramento dos dados permitiu avaliar o desempenho econômico do projeto e concluir que a produção de BTC representou 75% do custo de produção de blocos de concreto (CRATerre apud Auroville). O projeto da Ilha Mayotte é um caso de sucesso envolvendo solo-cimento, desenvolvimento local e desempenho econômico de empreendimentos habitacionais.

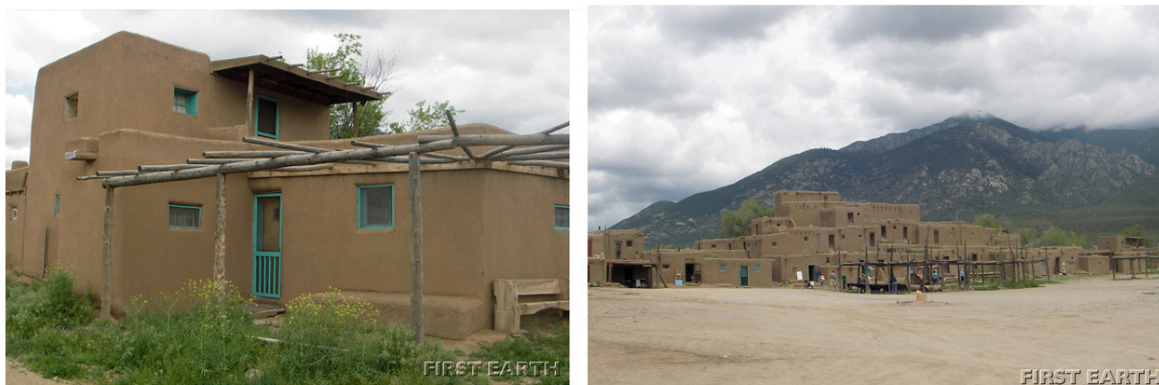
Figura 3. Construções em adobe, no Novo México (EUA). Fonte: First Earth.

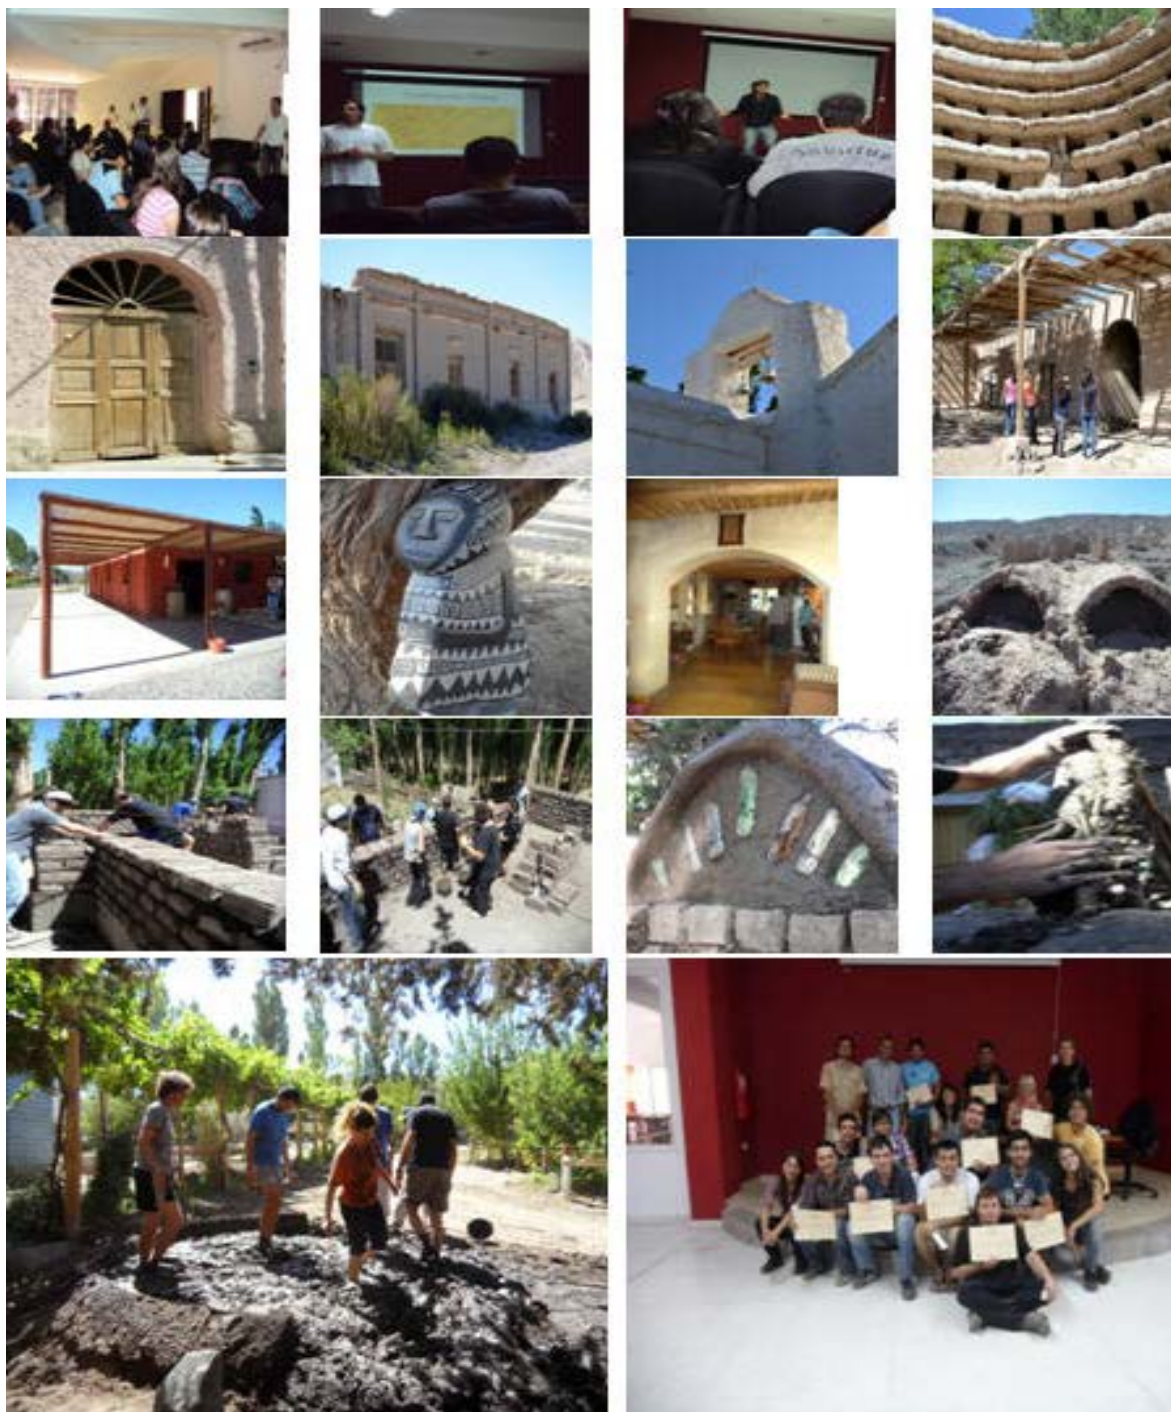
Figura 5. Imágenes del Curso Taller: Intervención de arquitectura de tierra. Jornadas Taller.

Se trabajó en la finca de la familia Brizuela, construyendo, hasta altura de dintel, una habitación para uso de visitantes que llegan a la zona. La familia solicitó al municipio ayuda para la realización de una sala de estar y comedor. Un grupo de alumnos avanzados pertenecientes a las cátedras antes mencionadas fueron los hacedores de esta experiencia se realizaron las tareas de: preparación de barro, traslado de ladrillos de adobe, colocación de ladrillos 10 hiladas, colocación de ventana, construcción de un contrafuerte construcción de una ventana con botellas y limpieza (Figura 5)

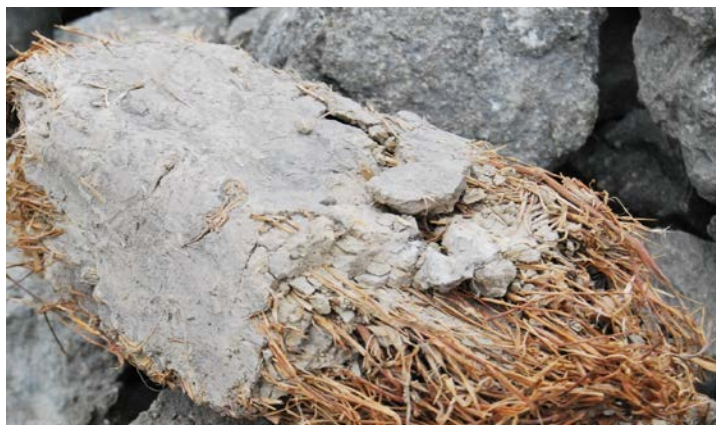
Figura 1. Elemento constructivo de paja-barro que destaca por su ligereza, hallado en Caral. También se han encontrado pequeños paja-adobes con esta técnica.

En el extremo, una gran cantidad de paja mezclada con un poco de barro arcilloso líquido (barbotina), sin compactar, produce un material liviano de alto aislamiento térmico y magnífico comportamiento sismo resistente (relación, adecuada entre masa o fuerza sísmica de inercia/ resistencia). Esta técnica de “paja-barro” y “paja-adobe” fue también utilizada en Caral hace 5000 años (figura 1).

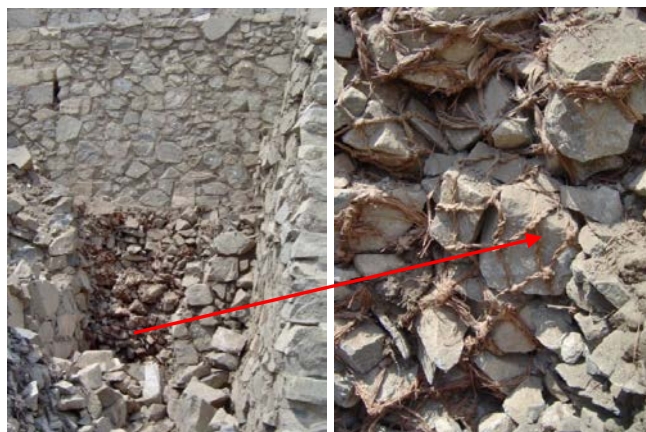
Figura 5. Sobrecimientos de shicras para soportar muros de mampostería.

Los constructores de Caral, descubrieron que las shicras remplazaban el uso de morteros de tierra arcillosa que era escasa en áreas de depósitos eólicos. Con ello además lograban

pirámides de núcleos estables sismo resistentes, con fachadas de piedra asentadas y enlucidas con barro arcilloso de gran calidad.

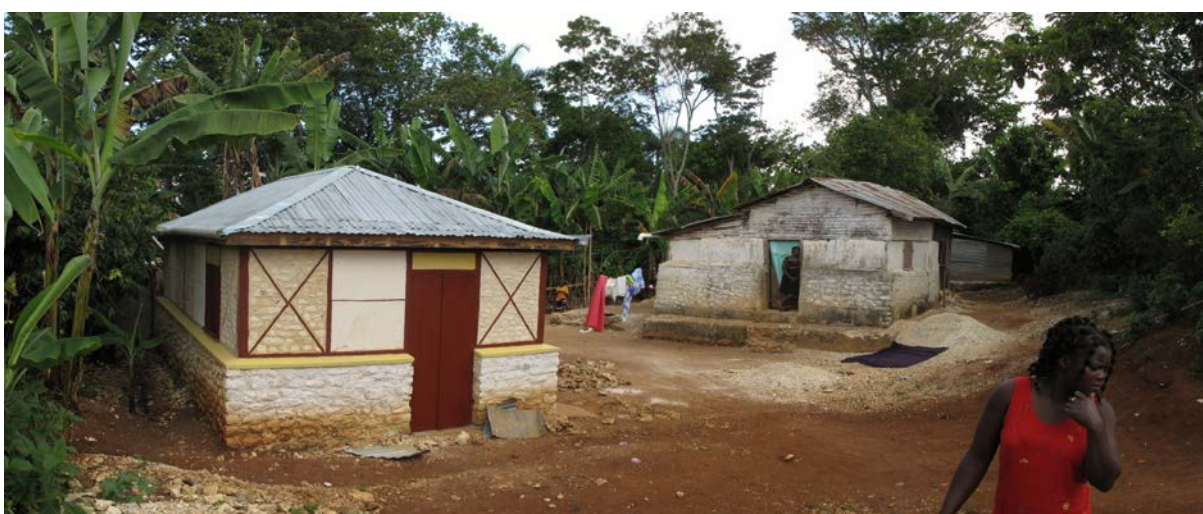
Figura 2. PADED, Haití. Nueva construcción (izquierda) y su referencia vernacular. Photo J.Hosta

La concepción comenzó con el estudio y el análisis del hábitat vernáculo (figura 2). Esta etapa ha implicado la interacción constante entre el colectivo CARPE perteneciendo al equipo de apoyo de Misereor, las asociaciones de la PADED y la comunidad local. Ayudó a entender las prácticas relacionadas con la producción del hábitat y las tipologías constructivas adaptadas al contexto local. El trabajo de análisis se fue estructurando a medida del avance del proceso de reconstrucción y reparación. Hoy, el equipo de apoyo está retirándose poco a poco y son los equipos técnicos locales que se encargan de adaptar las propuestas de las asociaciones y de extender este trabajo de análisis y sensibilización a las zonas vecinas.

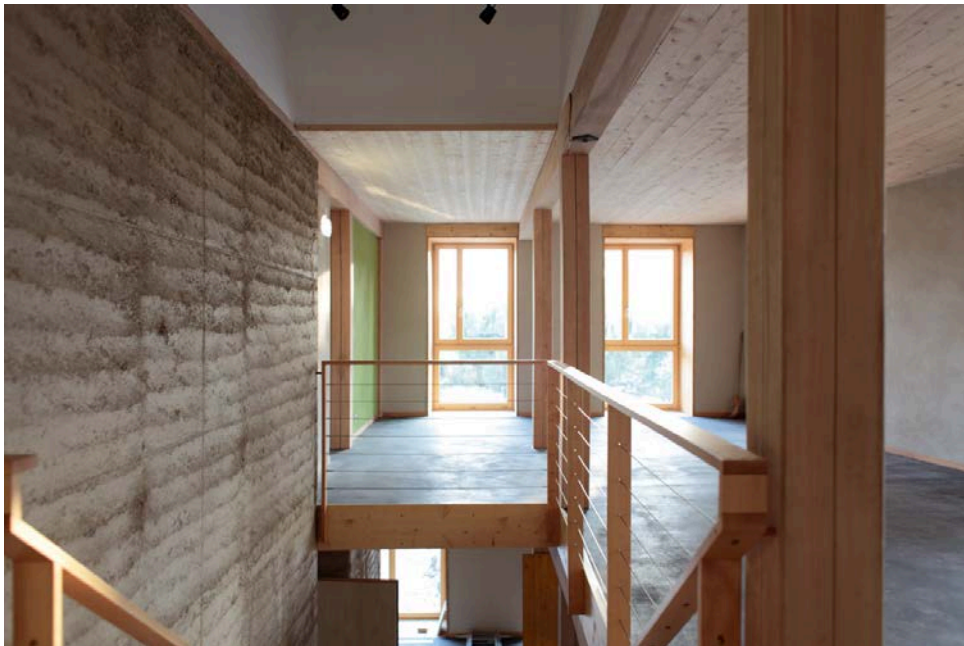
El edificio eco46 está diseñado con elementos de baja tecnología, y invita a intervenir por sí mismo. Por eso, se buscó que los distintos elementos sean especialmente legibles. Así, la pared central de tapia expresa la masa térmica, se trata como un objeto sólido y bruto (figura 6). La estufa de leña, única fuente de calefacción auxiliar, no se relega a un espacio "técnico", sino que simplemente se coloca en la cafetería, donde se puede recargar manualmente. Las paredes periféricas de paja de 80 cm asumen su espesor y lo expresan claramente en el espacio reservado a las puertas. La ventilación natural se consigue mediante el uso de ventanas y la claraboya colocada directamente sobre la escalera.

Figura 6. Eco46 Lausanne, Suiza, interior del edificio, Photo Noé Cauderay

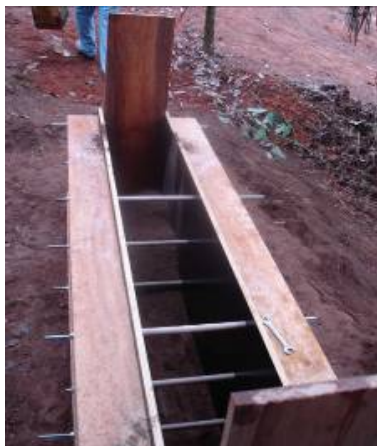
Figura 3: Montagem da forma

Quatro homens trabalharam com duas formas de 2,20 m x 0,5 m x 0,30 m respectivamente, por aproximadamente 4 horas, entre a montagem das formas, trabalhar a terra com pilões de tamanhos diferentes e produto final.

O resultado surpreendeu a todos pela beleza e solidez do painel. (Figuras 3, 4 e 5).

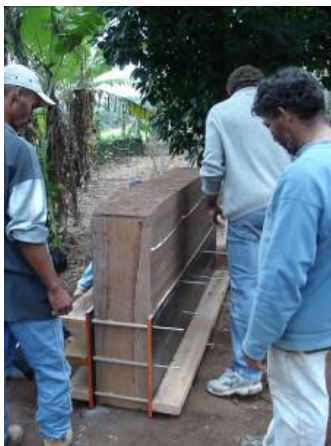
Figura 4: Retirando a forma

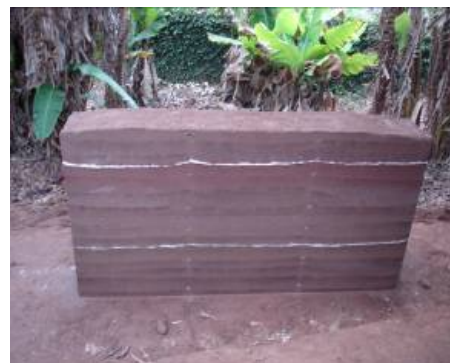
Figura 5: Painel de Taipa (2008)

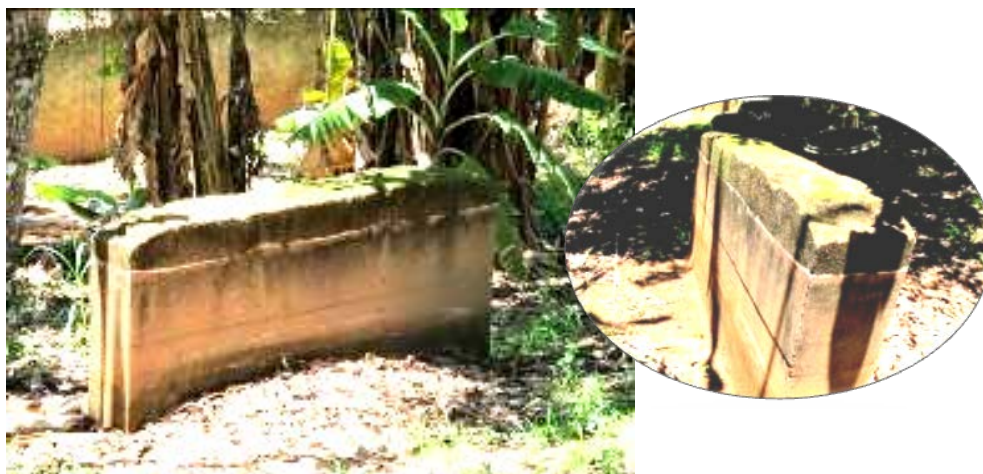
Figura 6: Painel de taipa (2013)

O painel construído permanece por 4 anos sob a ação do tempo, sem qualquer proteção, se apresentando em ótimas condições. Foi comprovada na prática a eficácia do sistema e todos os benefícios que essa técnica e material construtivo oferecem.

Após um dia de trabalho, incluindo a parte teórica e prática, o resultado foi uma profunda sensibilização de todos que ficaram bastante impressionados com que ao final de algumas horas de “obra” tinham transformado uma porção de terra em um painel de taipa de pilão. (Figura 6).

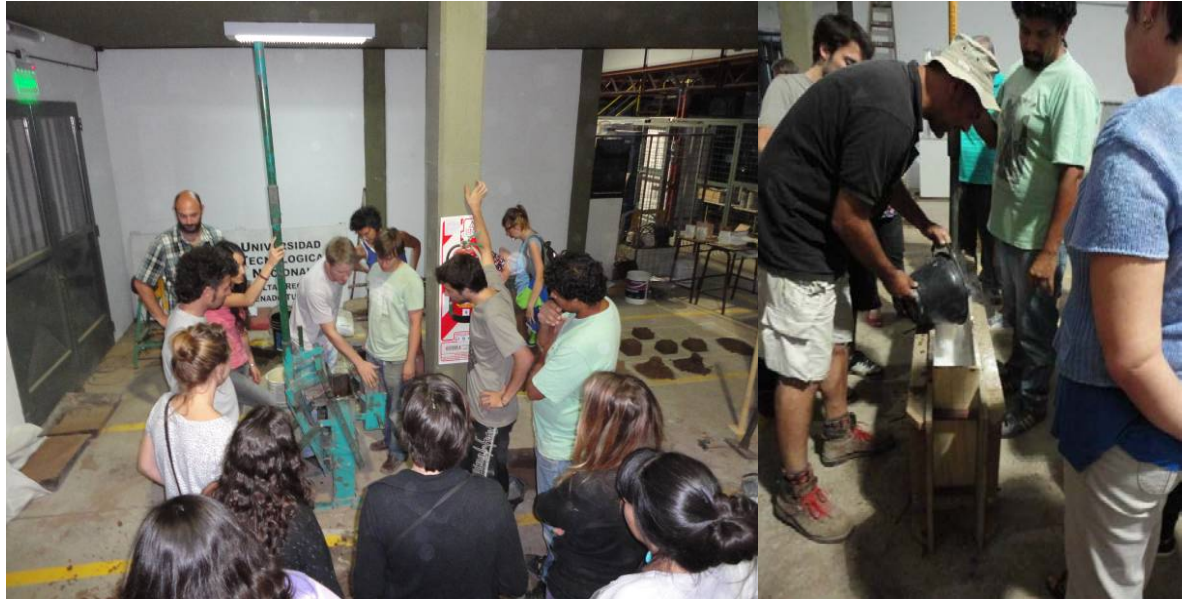
También se mostraron en laboratorio las técnicas de BTC y tapia (figura 2) para que luego en la instancia de obra puedan ser desarrolladas por los asistentes.

Figura 2. Demostración de técnicas constructivas

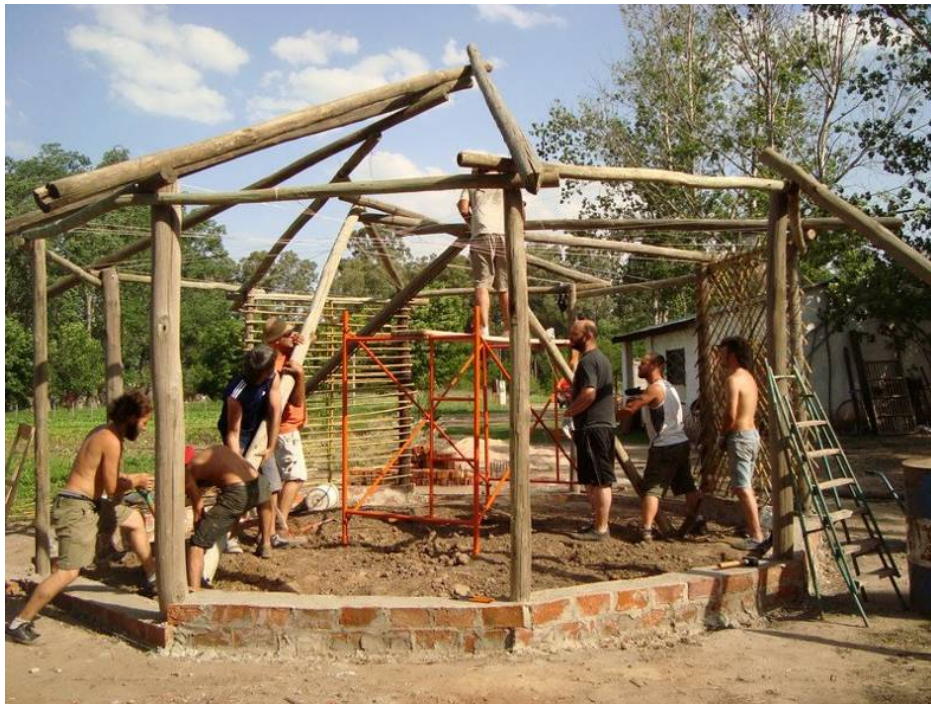
SIACOT 2013

Para la práctica en campo, realizada en el predio de la cooperativa, se diseñó un local con forma decagonal (figura 3), con la posibilidad de realizar muros con las diferentes técnicas constructivas adoptadas (quincha, tapia, BTC, adobe).

En el transcurso de la jornada sólo se logró construir con las técnicas de tapia y quincha debido a que, por razones lógicas de tiempo, los BTC y adobes construidos no se encontraban listos para utilizar.

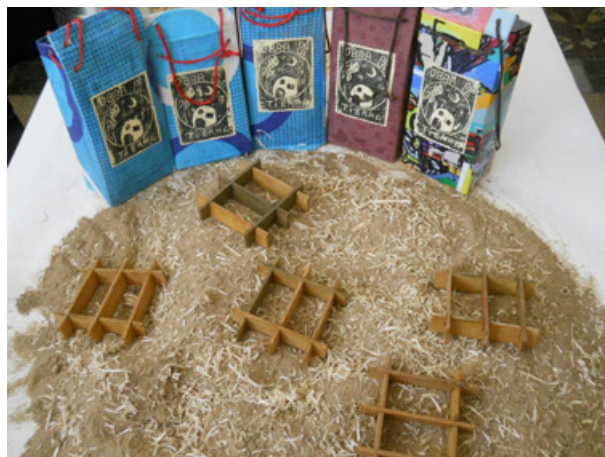
El juguete se compone de una porción de mezcla de tierra estabilizada y fibras en seco, respetando proporciones y condiciones de estabilización idénticas a las utilizadas para construir; un molde doble encastrable de madera, de tres por seis centímetros cada bloque; y el instructivo que describe y desarrolla cómo utilizar el juego, con textos y gráficos ilustrativos. Todos los elementos que lo integran tienen manufactura artesanal y de reciclaje. El pack contenedor de la tierra y del molde es un tetrabrik reciclado, forrado con retazos de tela, estampado en su frente con el dibujo que identifica Obra de la Tierra, confeccionado con el arte de la xilografía. La tierra utilizada es rescatada de pozos para cimientos y/o volquetes u obras de las localidades en donde viven las personas que integran el proyecto. Se le realizan las pruebas de campo correspondientes, en idéntica forma que la utilizada para la construcción, y en base a los resultados se realizan las estabilizaciones; hasta el momento fue sólo necesario agregarle arena; se tamiza y se le agrega la proporción de fibra, la misma se obtiene de viruta de madera desechada por los comercios del ramo y verdulerías. La madera utilizada para los moldes son desperdicios de las madereras, por lo general fibrofácil de tres milímetros, los cuales también respetan proporciones y tratamiento idénticos, limpieza y protección, a los moldes de adobe de construcción. Las partes componentes del Juguete se observan en la figura 2.

Figura 2: Partes componentes del Juguete

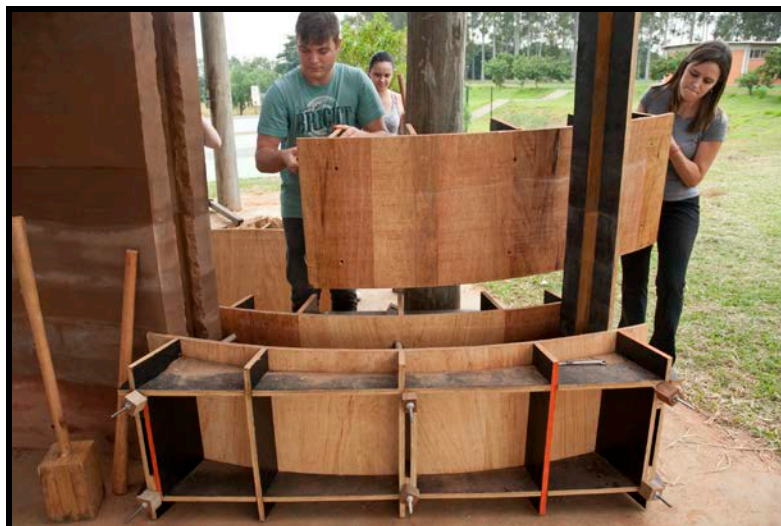
Figura 1: Alumnos del quinto semestre construyendo una pared curva en tapia. Campus Santa Bárbara D' Oeste-FAU-Maio/2012.

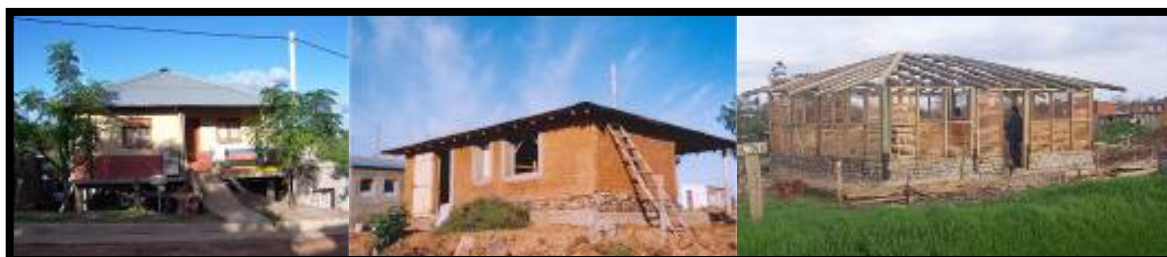
Figura 2: Obras escuela: Adobe en Salto, BTC en Artigas, Fajina en Montevideo.

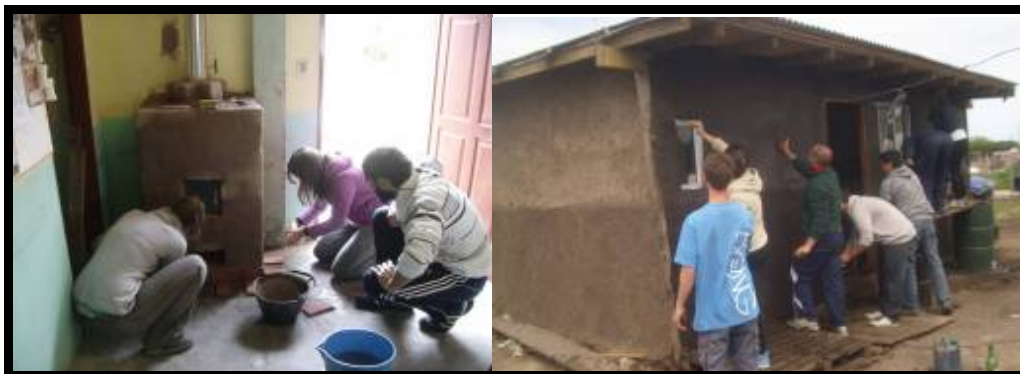
Figura 4: Construcción de estufa de adobe con alumnos de Arquitectura en centro vecinal Bancalari, Buenos Aires (2011). Capacitación de alumnos, profesionales y albañiles en zonas urbanas pobres de Mar del Plata (2012).

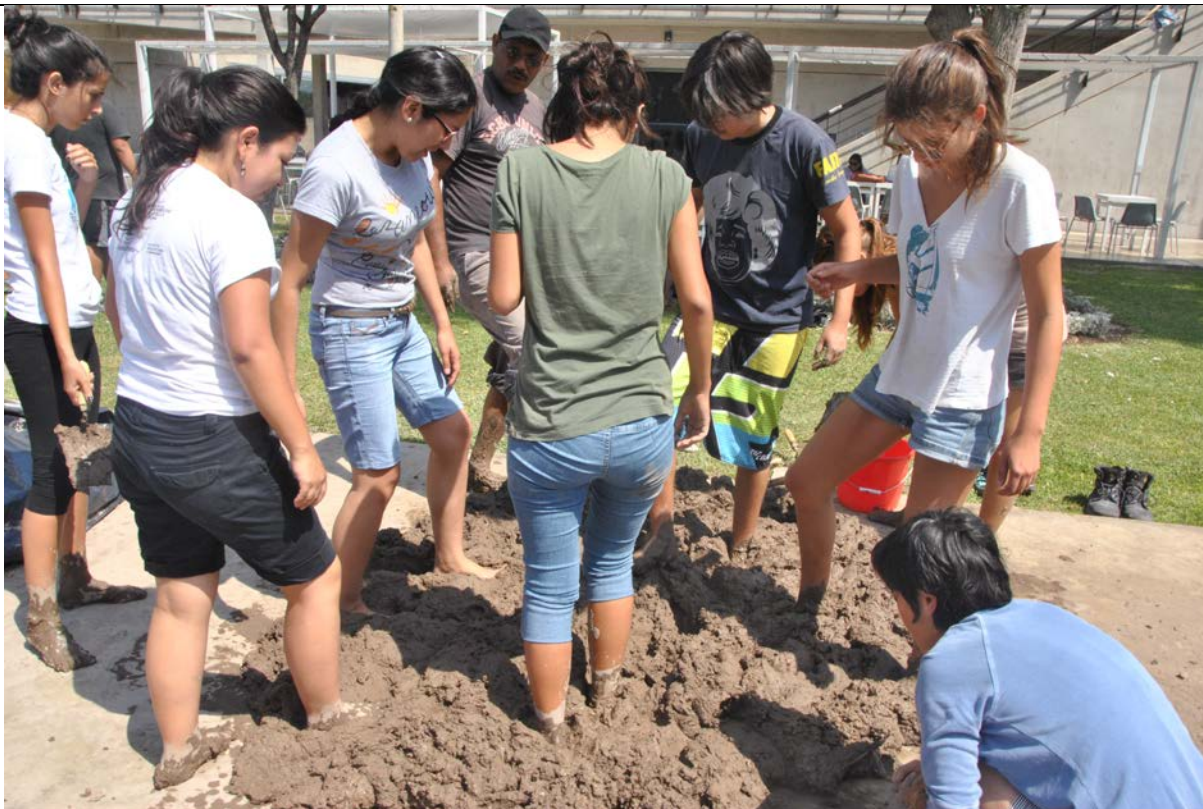
Se realizaron seis workshops durante dos semestres académicos. Para el primero se trabajó tarrajeo con tierra, tapial y técnicas de techado y para el segundo tarrajes impermeables, adobe y nuevamente tapial (figura 1). Se convocaron de manera atractiva y fueron realizados en un lugar visible por toda la Facultad de Arquitectura y Urbanismo de la PUCP, de manera que incluso profesores y alumnos no participantes estuvieran al tanto y sintieran curiosidad por algo no visto hasta el momento: estudiantes embarrándose, tal como lo muestra la foto colocada al final del texto. Posteriormente, los productos de los workshops (bancas de tapial coloridas, paneles con diferentes tarrajes, quinchas ondulantes, etc) fueron dejados en el patio de la facultad durante todo el año, para que todo interesado pudiera acercarse y tocarlos.

Figura 1. Workshop de tarrajeo impermeable 2012
