13° SIACOT Valparaíso-Chile

13° Seminario Iberoamericano de Arquitectura y Construcción en Tierra (SIACOT)

Memorias

Material universal, realidades locales

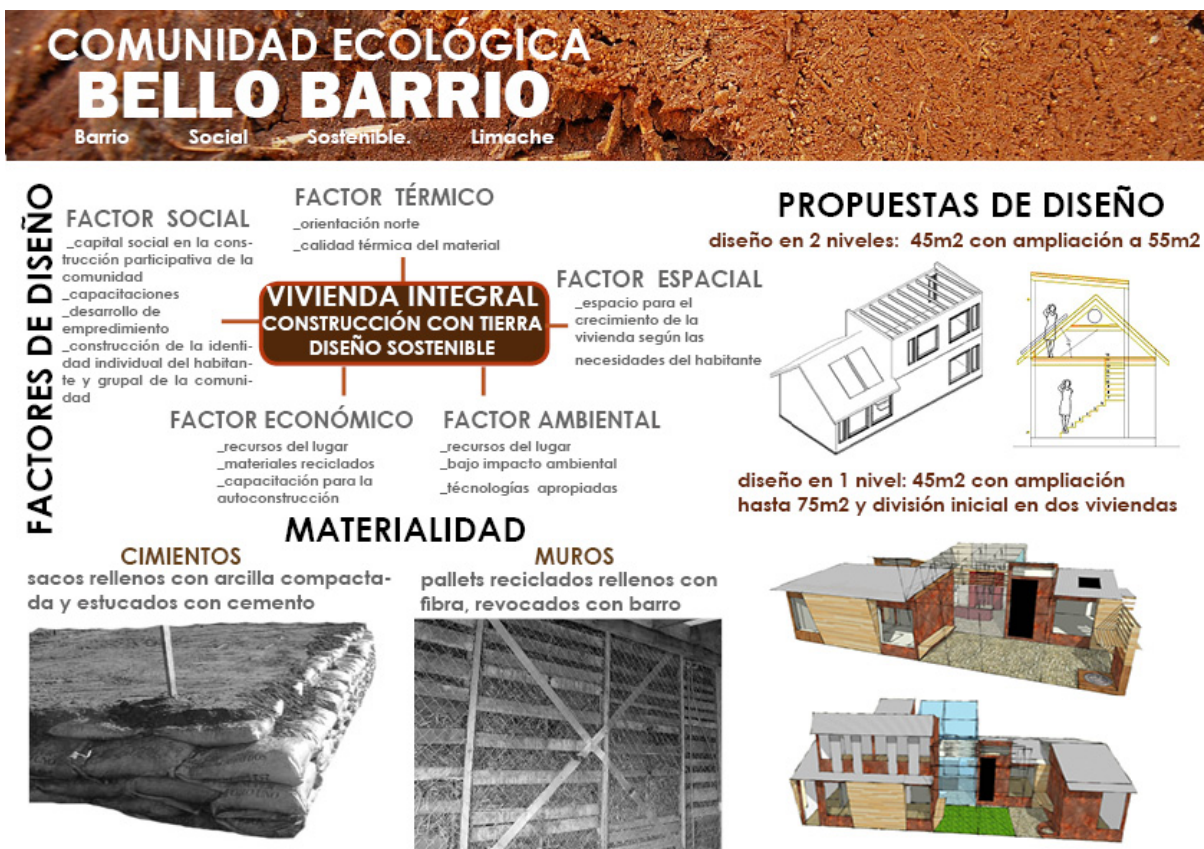
Para los muros de las infraestructuras se determina el uso de una técnica mixta de construcción con tierra, compuesta de una estructura de madera y pallets reciclados, tratados, rellenos con aislante de fibra natural (paja de trigo) aglutinada con lechada de barro, y recubiertos con estuco de barro, con terminaciones finas en tierra o cal. Para las ventanas se proyectan ventanales colectores suecos de triple vidrio con dos cámaras de aire y escotillas de ventilación cruzada y para los cimientos la utilización de sacos de geotextil reciclado, rellenos con maicillo y un 15% de suelo arcilloso (superadobe). Para concretar la autoconstrucción se prevé la capacitación de los beneficiarios en las distintas técnicas, lo que permitirá un avance independiente y ahorro económico de los habitantes en el desarrollo y ampliación de su vivienda a largo plazo.

Figura 2. Factores de diseño, propuesta de diseño de la vivienda y materialidad.

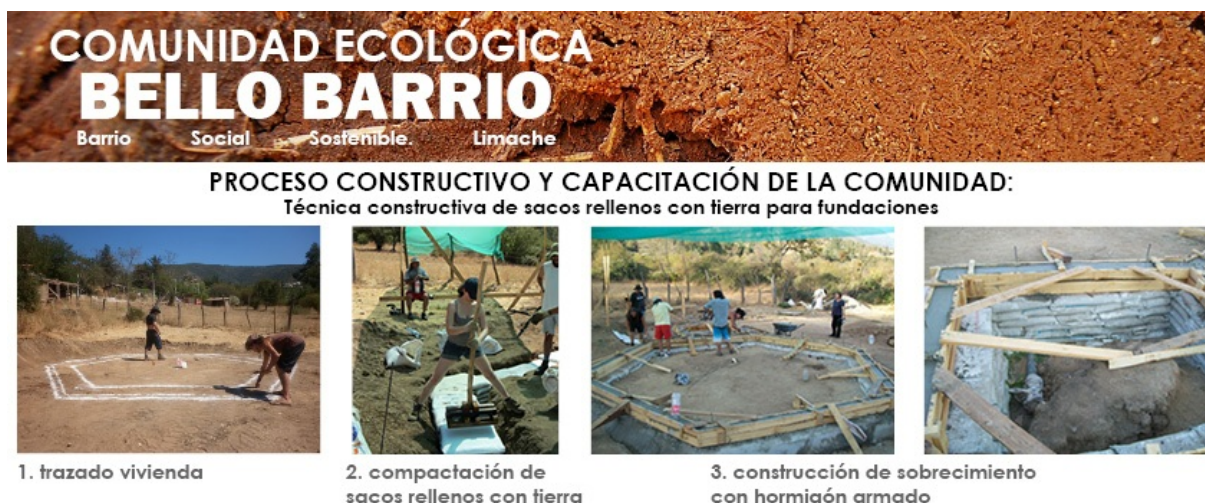
Figura 3. Proceso constructivo y capacitación de la comunidad para la construcción de la fundación.

Se trata de la construcción de un módulo en forma de hexágono de unos 29 m² construido con cimientos de superadobe, sacos de geotextil reciclados rellenos con maicillo y un 15% de arcilla, estucados en hormigón armado con malla acma, y sobrecimientos de hormigón armado, con la proyección de un piso de madera. Para los muros se utilizó con una estructura de madera y pallets reciclados y tratados con Silbor, rellenos con un aislante de paja de trigo aglutinada con barbotina, recubiertos en una malla tipo Vector, revocados con una mezcla de barro, hecha con tierra del terreno (15% arcillosa), paja de trigo y nopal. También se utilizó barro reciclado del rescate de los ladrillos de una casa de adobe en mal estado que se encontraba en el terreno al momento de comprarlo. Para su terminación se han utilizado revoques finos en tierra e impermeabilizantes como el nopal o aceite de linaza. El techo está elaborado con una estructura autoportante de polines de madera con un cielo de machimbrado, el cual tiene la intención de terminarse como un techo vivo. Además se incorporó un baño adosado a la habitación, de 6 m², el que tiene un sistema Tohá como solución sanitaria.
